Rapport d'expertise :

Commune de Flamanville (76). Effondrement à proximité d'une maison d'habitation. Avis du BRGM.

BRGM/RP-60969-FR

Mars 2012

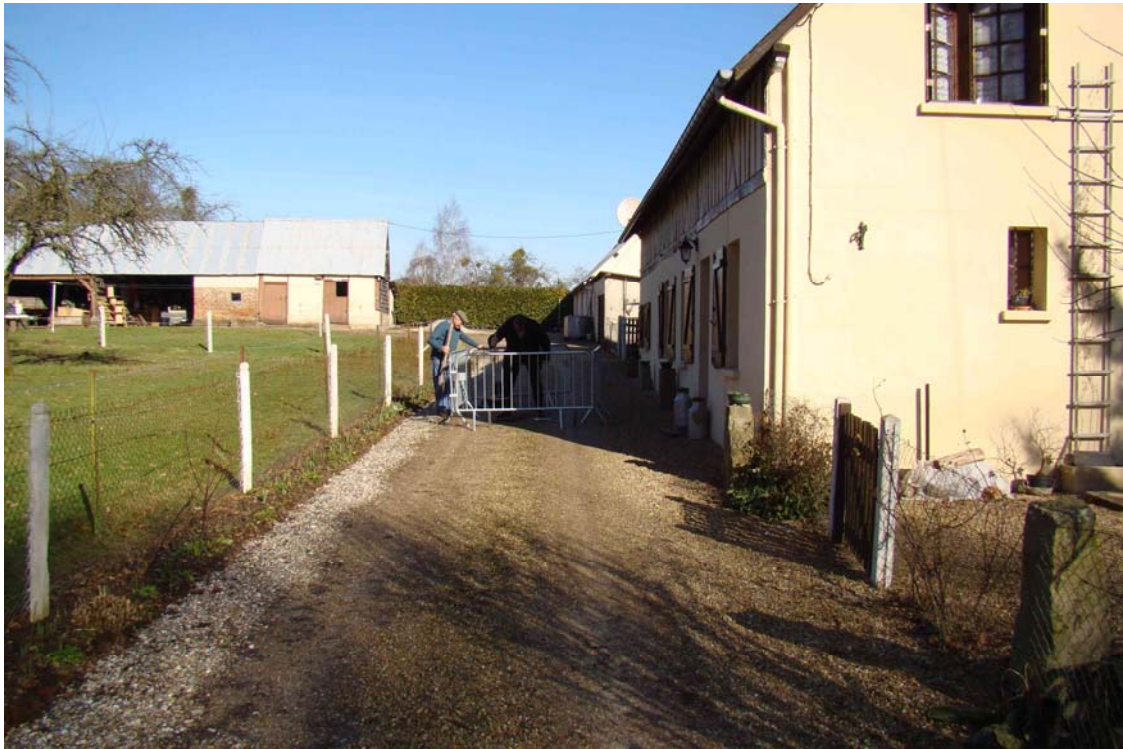
La maison d'habitation la plus proche se trouve à 2 m à l'ouest du bord de l'excavation (Photo 1).

Photo 1 : Vue de l'effondrement et de la maison à proximité.

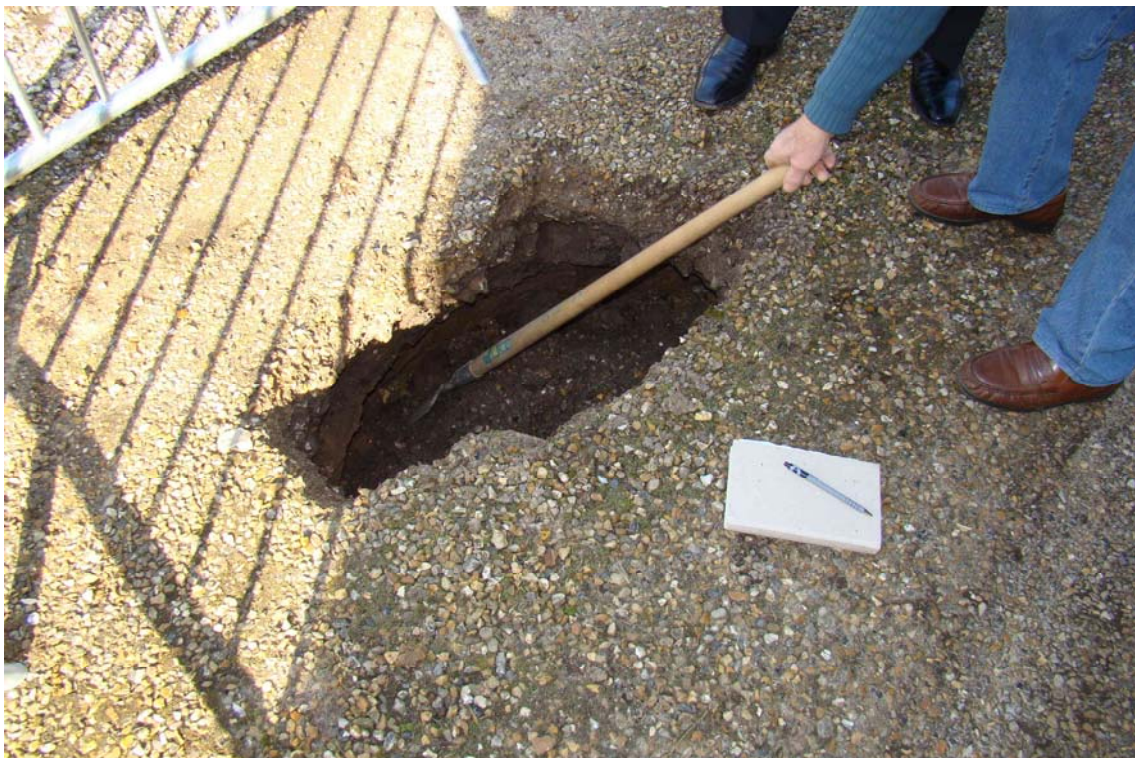
Il s'agissait lors de notre arrivée d'une excavation de forme ovoïde (0,8 m x 1,15 m) profonde de 1,1 m (Photo 2, en Annexe).

Photo 2 : Vue de l'excavation.

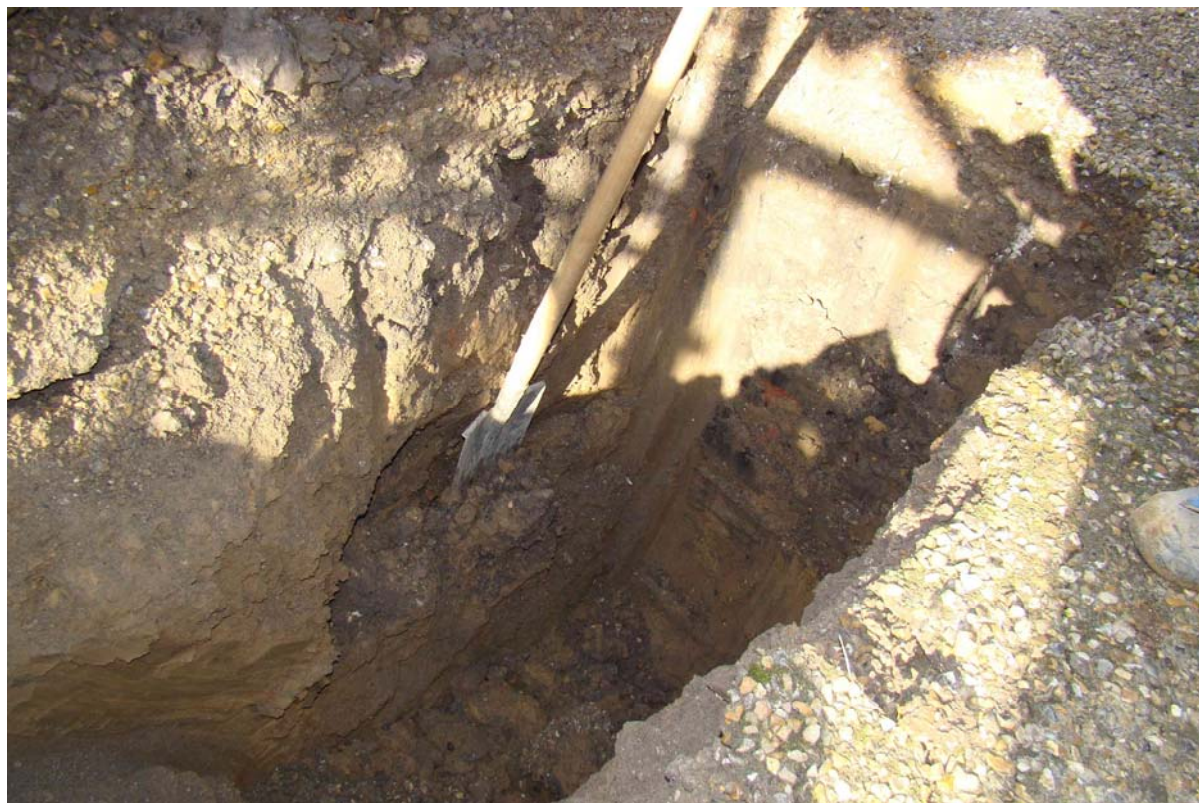
Les terrains visibles dans l'excavation sont constitués de matériaux de terrassement (remblais) reposant sur des limons argileux (Photo 3).

En profondeur, sous les remblais du chemin, nous avons pu observer une zone décompressée de part et d'autre (est et ouest) de la tranchée (Photo 3). Il s'agit probablement d'une zone pseudo-circulaire, verticale, de type fontis. L'opérateur de la mini-pelle a confirmé à cet endroit un enfoncement de l'outil sans résistance, confirmant la présence d'une zone décompressée.

Photo 3 : Vue de la zone décompressée après ouverture de l'excavation par la mini-pelle.

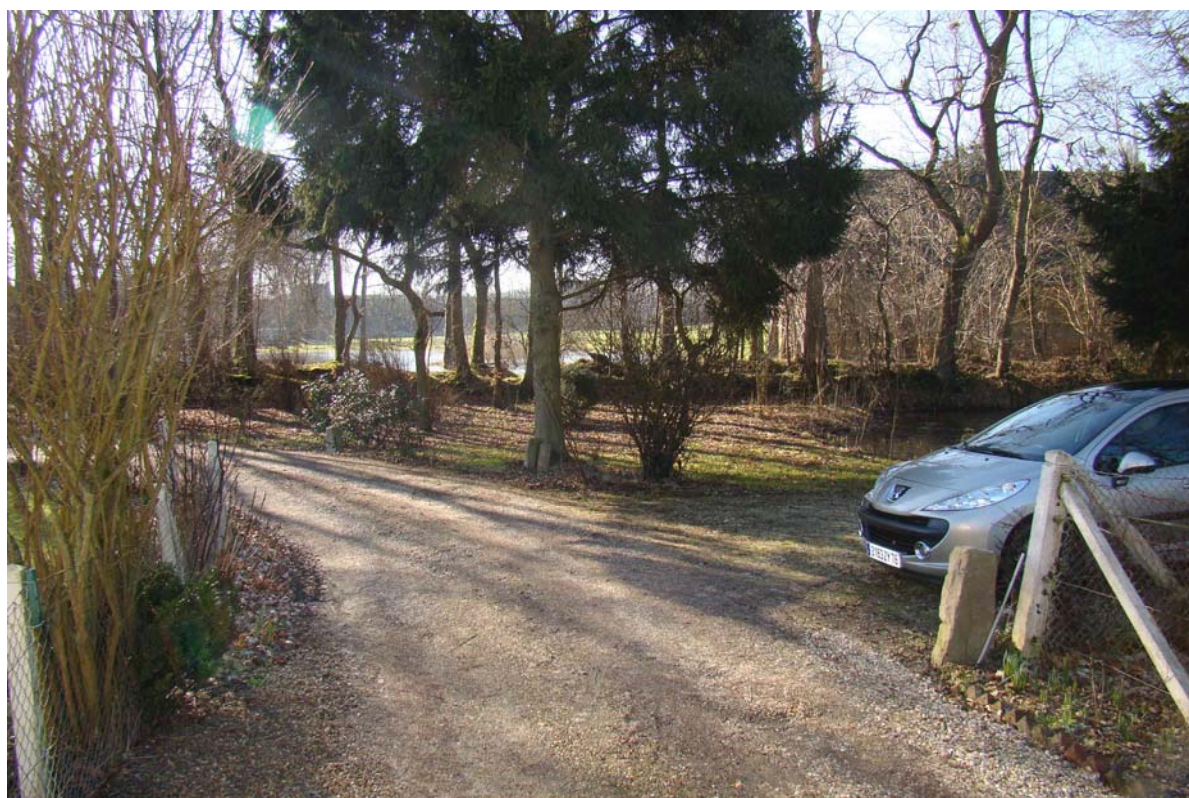
Le chemin affecté par le phénomène est en légère pente vers une mare située dans un point bas à quelques dizaines de mètres vers le sud (Photo 4). Il reçoit le passage des eaux pluviales lors de chaque épisode pluvieux (en surface mais probablement aussi dans les couches supérieures du sous-sol).

Photo 4 : Vue du chemin à l'aval de l'excavation ; mare visible derrière la voiture.
