Rapport d'expertise :

Diagnostic d'un affaissement de terrain survenu au 8, rue du Château à Seclin (59)

BRGM/RP-61117-FR

Mai 2012

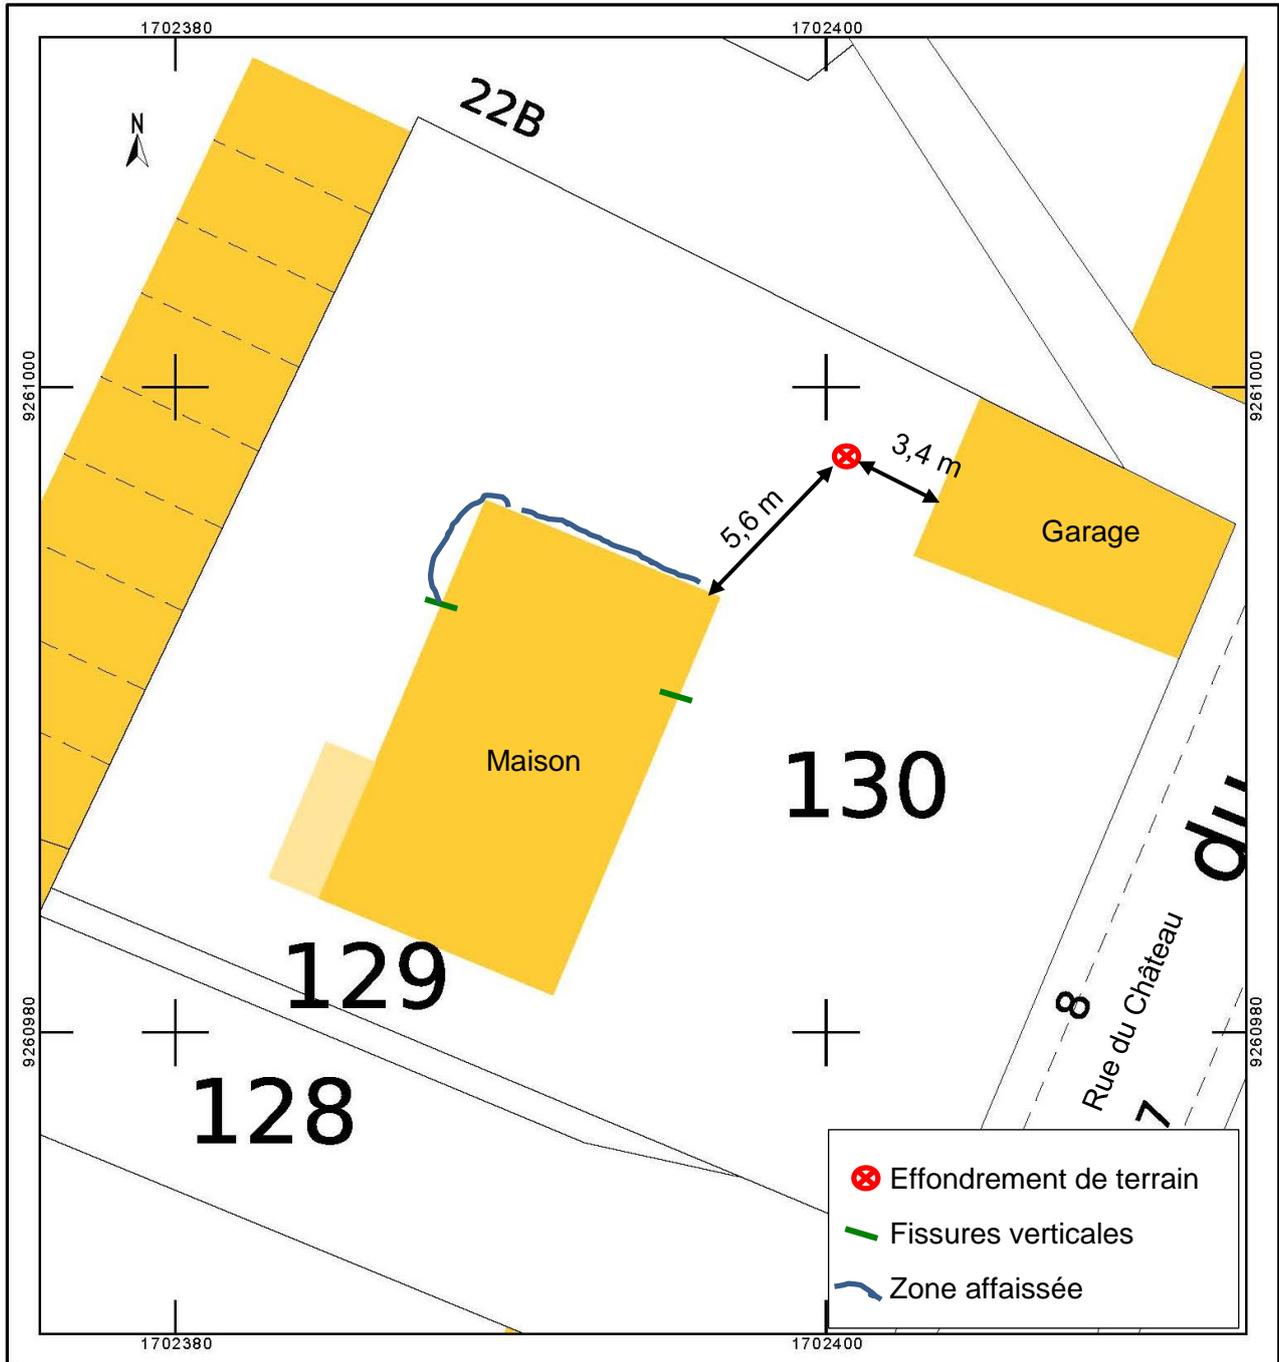
Figure 5 : Localisation du mouvement de terrain sur plan cadastral (www.cadastre.gouv.fr)

L'affaissement de terrain est localisé dans l'allée du garage, à 3,4 m du garage et à 5,6 m de la maison (Figure 5). Il est apparu le 6 mars suites aux fortes neiges. Il n'y avait pas de fissures récentes visibles sur la façade du garage lors de notre visite.

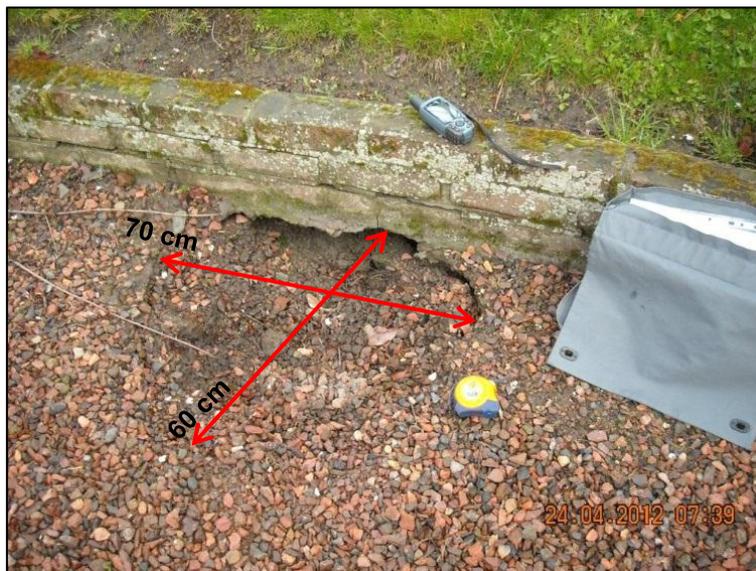
C'est la première fois qu'un mouvement de terrain est constaté sur cette parcelle. L'affaissement de terrain mesure 0,7 m de long sur 0,6 m de large (Figure 6). Il se prolonge d'environ 0,15 m sous

le petit muret en brique. De l'autre côté du muret, aucun affaissement de terrain n'est observable (Figure 7).

Lors de notre diagnostic, la profondeur de cet affaissement était de 15 cm au maximum. L'affaissement était à l'origine plus profond car les propriétaires l'ont en partie comblé avec des graviers de la cour.

Dans le fond, des morceaux de briques et des graviers sont observables. Le terrain est mou et très humide jusqu'à 40 à 50 cm de profondeur. Puis le terrain devient très dur.

Figure 6 : Vue générale de l'affaissement de terrain

Ce secteur de Seclin est très ancien. Un bâtiment est recensé sur cette parcelle depuis au moins 1812. Ce bâtiment n'avait pas exactement la même position que la maison actuelle et semble se poursuivre jusqu'au chemin « Ruelle Château ». Il est possible que la destruction de cet ancien bâtiment et le remembrement du terrain aient laissé une poche décomprimée dans le sol qui s'est affaissée avec le temps et les infiltrations d'eau.

- Réaliser une étude de sol par un bureau d'étude géotechnique. Cette étude cherchera à localiser une éventuelle zone présentant des caractéristiques mécaniques faibles (en particulier au droit de la zone d'affaissement récent). Elle évaluera les risques résiduels d'affaissement.
- Si le risque résiduel d'affaissement est jugé sans conséquence sur la pérennité des équipements proches : procéder à la purge de la zone décomprimée et combler par des matériaux non évolutifs, compactés par passes.
- Si le risque résiduel d'affaissement est jugé important et comme présentant des conséquences sur les équipements proches : Envisager des travaux plus importants de confortement de la zone.

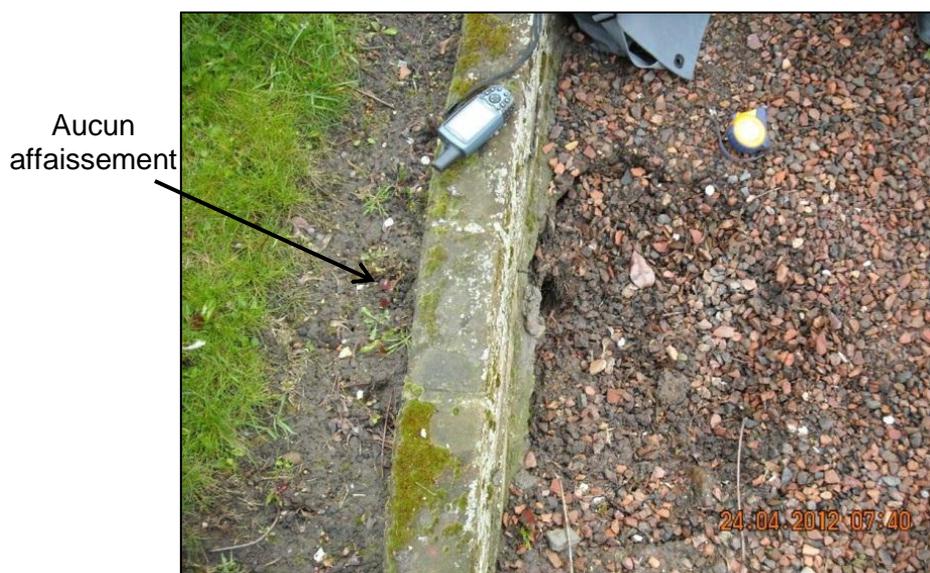
Figure 7 : Vue de dessus de l'affaissement

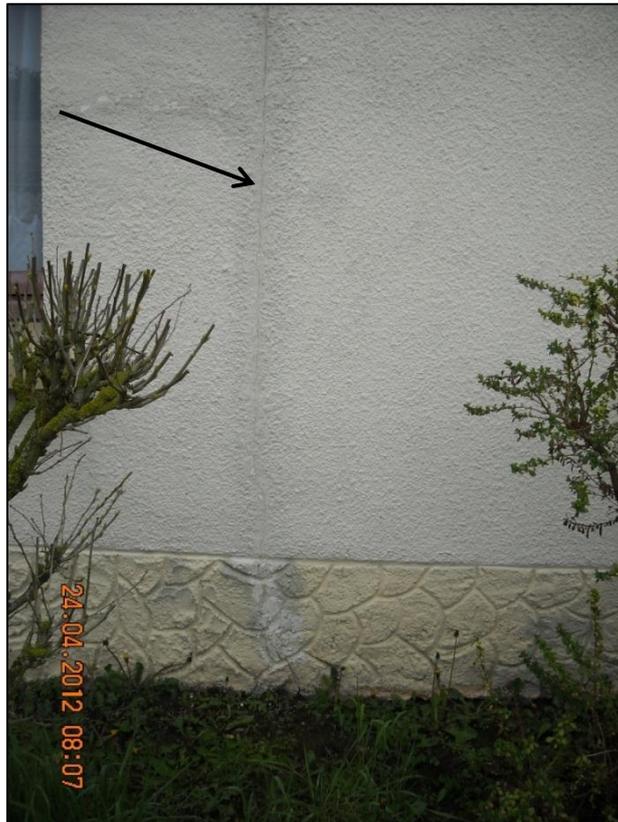
La maison présente deux fissures verticales (Figure 5 et Figure 8). Ces deux fissures sont localisées au niveau d'une jonction de deux parties distinctes de la maison. La date d'apparition de ces fissures n'est pas connue.

Figure 8 : Fissure verticale à l'arrière de la maison

Les désordres anciens constatés au nord de la maison (fissures verticales et affaissement) peuvent avoir pour origines possibles :

- Le tassement d'éventuels remblais anciens (démolition du bâtiment de 1812) ou récents (construction de la maison actuelle).
- Le retrait-gonflement des Argiles de Louvil.

Au vu de la nature des désordres, le retrait-gonflement des argiles semble peu probable. La présence d'une zone meuble pourrait donc expliquer l'ensemble des désordres constatés.

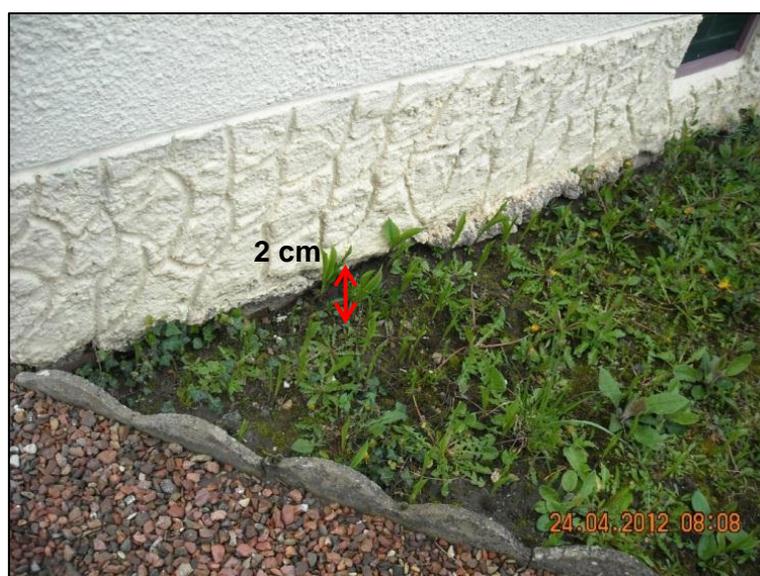
Un affaissement de sol de quelques centimètres est présent le long de la façade nord et nord-ouest de la maison (Figure 5, Figure 9 et Figure 10). La date d'occurrence de cet affaissement n'est pas connue.

Figure 9 : Affaissement du terrain en bordure de la maison, façade nord-ouest

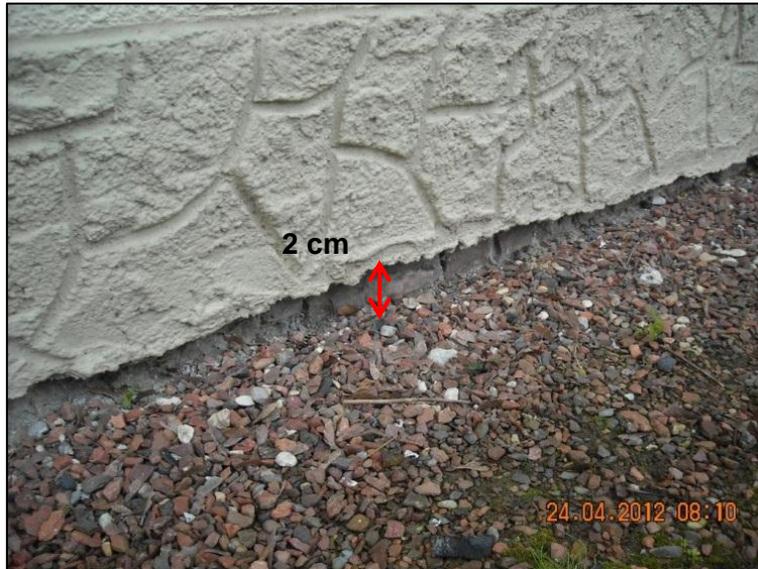
Figure 10 : Affaissement du terrain en bordure de la maison, façade nord

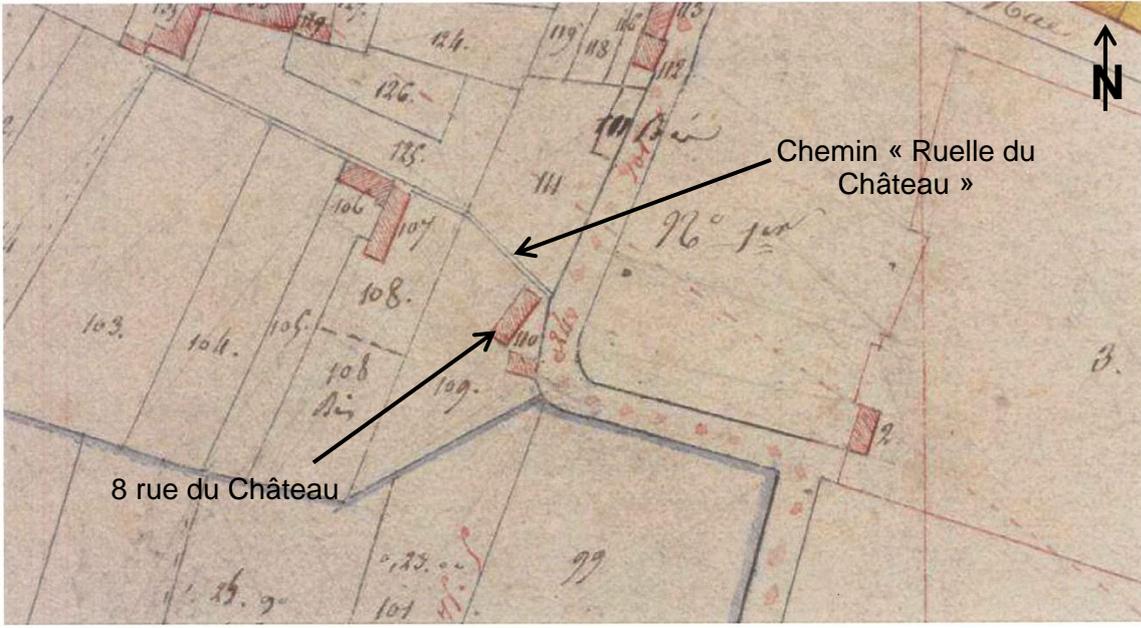
Figure 13 : Zoom du plan cadastral de 1812

D'autre part, il semble, d'après le plan cadastral de 1812 présenté en annexe (Figure 13), qu'un ancien bâtiment était construit sur cette parcelle et s'étendait jusqu'au chemin « Ruelle Château ».
