Rapport d'expertise :

Commune de Chantepie (35) Fissures/Lézardes sur des maisons, rue du Limousin Avis du BRGM

BRGM/RP- 61557-FR

Juillet 2012

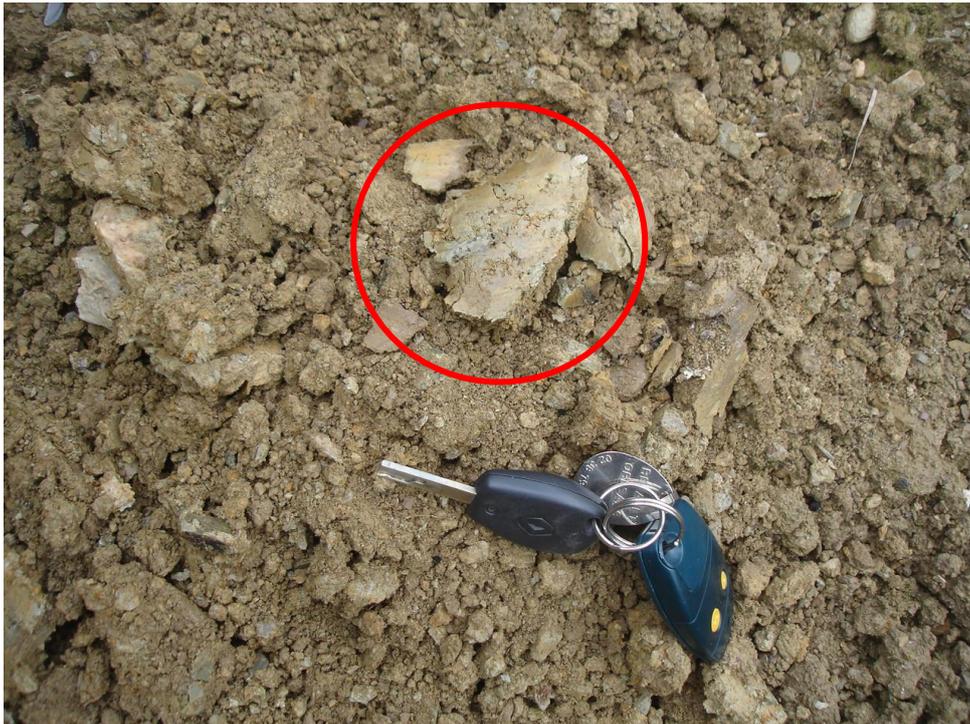
Illustration 4 : Argiles soyeuses grises à verdâtres, d'altération (habitation n°9, de la rue du Limousin).

Ces deux sondages et notamment celui de la parcelle n°9, montrent la présence d'argiles de couleur grise à verdâtre, soyeuses, caractéristique d'altération (illustration 4).

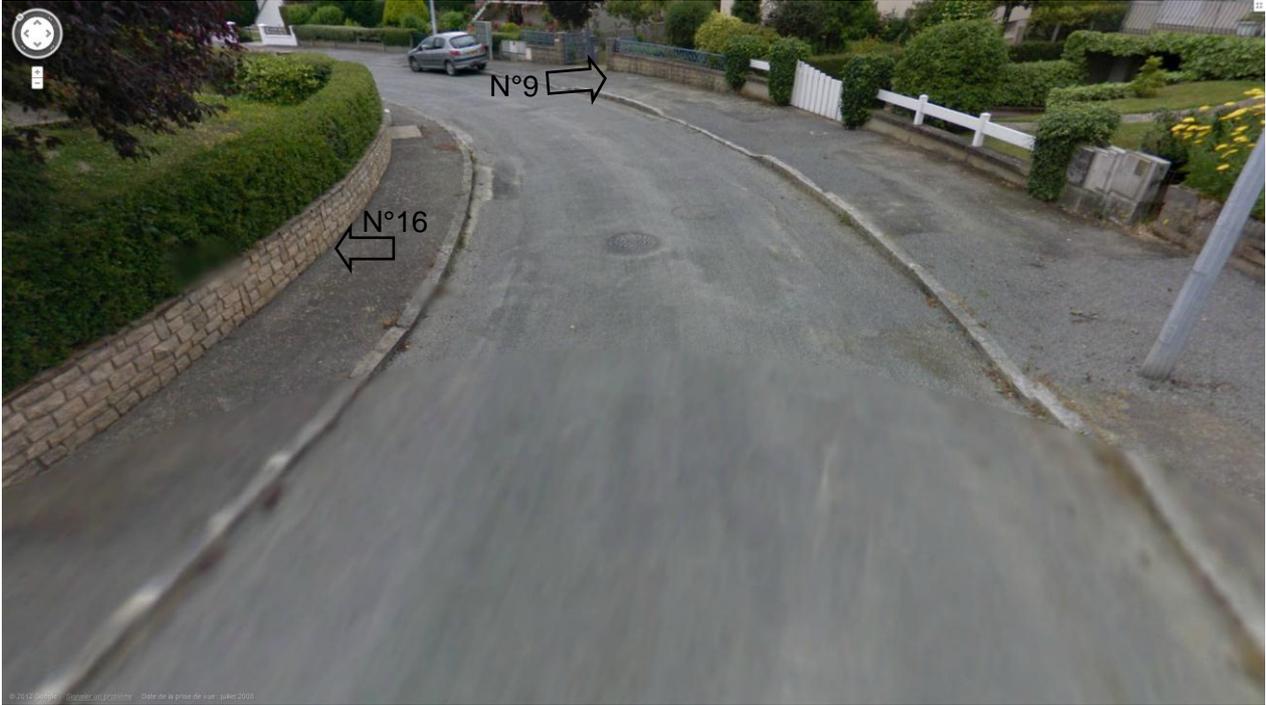
Lors de la visite sur le terrain, l'ensemble de la voirie avait été refait à neuf, mais il est possible d'observer, avec l'aide de *Google Street*, la voirie avant cette réfection. Ainsi la chaussée présente des déformations importantes à la hauteur de l'habitation n°16, sur une longueur d'environ 4 à 5 mètres et une largeur de 2 mètres (illustration 5).

Illustration 5 : Image Google Street, de la rue du Limousin au niveau des numéros 16 et 9, Chantepie (35)

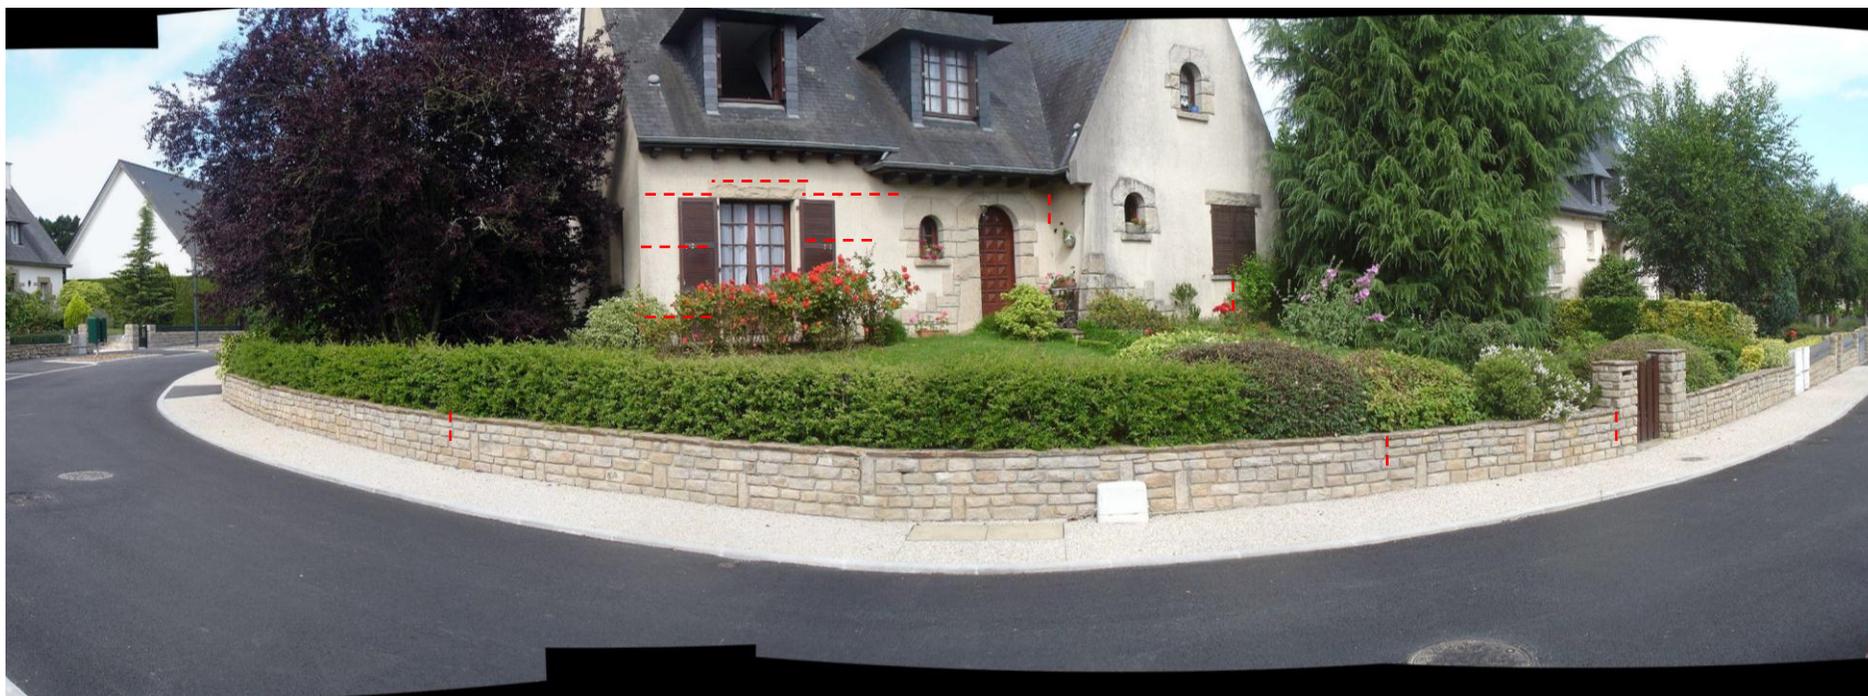
L'habitation sise au n°16, présente des fissures/lézardes sur ses quatre façades. Ces fissures/lézardes de plusieurs mètres de long pour certaines, sont pour l'essentiel horizontales, traduisant un affaissement du sous-sol (illustrations 6, 7 et 8).

Les écartements entre les lèvres des fissures/lézardes vont de 0.2 à 2 mm (Rapport 1). Des fissures sont également présentes sur le mur de clôture de l'habitation (illustration 6), soulignant certainement l'affaissement au niveau de la voirie pouvant s'être produit lors des travaux.

Illustration 6 : Photographie de la façade Est de l'habitation du n°16 de la rue du Limousin, Chantepie (35) et localisation des lézardes apparues en rouge

Pour le suivi des fissures/lézardes : Comme cela était mentionné dans le rapport 3 (LAMY SA), des jauges de type « saugnac » doivent être posées sur quelques-unes des lézardes les plus ouvertes (2 mm) de l'habitation du n°16 de la rue du Limousin, afin que leur ouverture puisse être suivie, avec un pas de temps régulier, (mensuel). Ce suivi, couplé aux données météorologiques disponibles, permettraient de savoir s'il y a corrélation entre ces 2 paramètres.

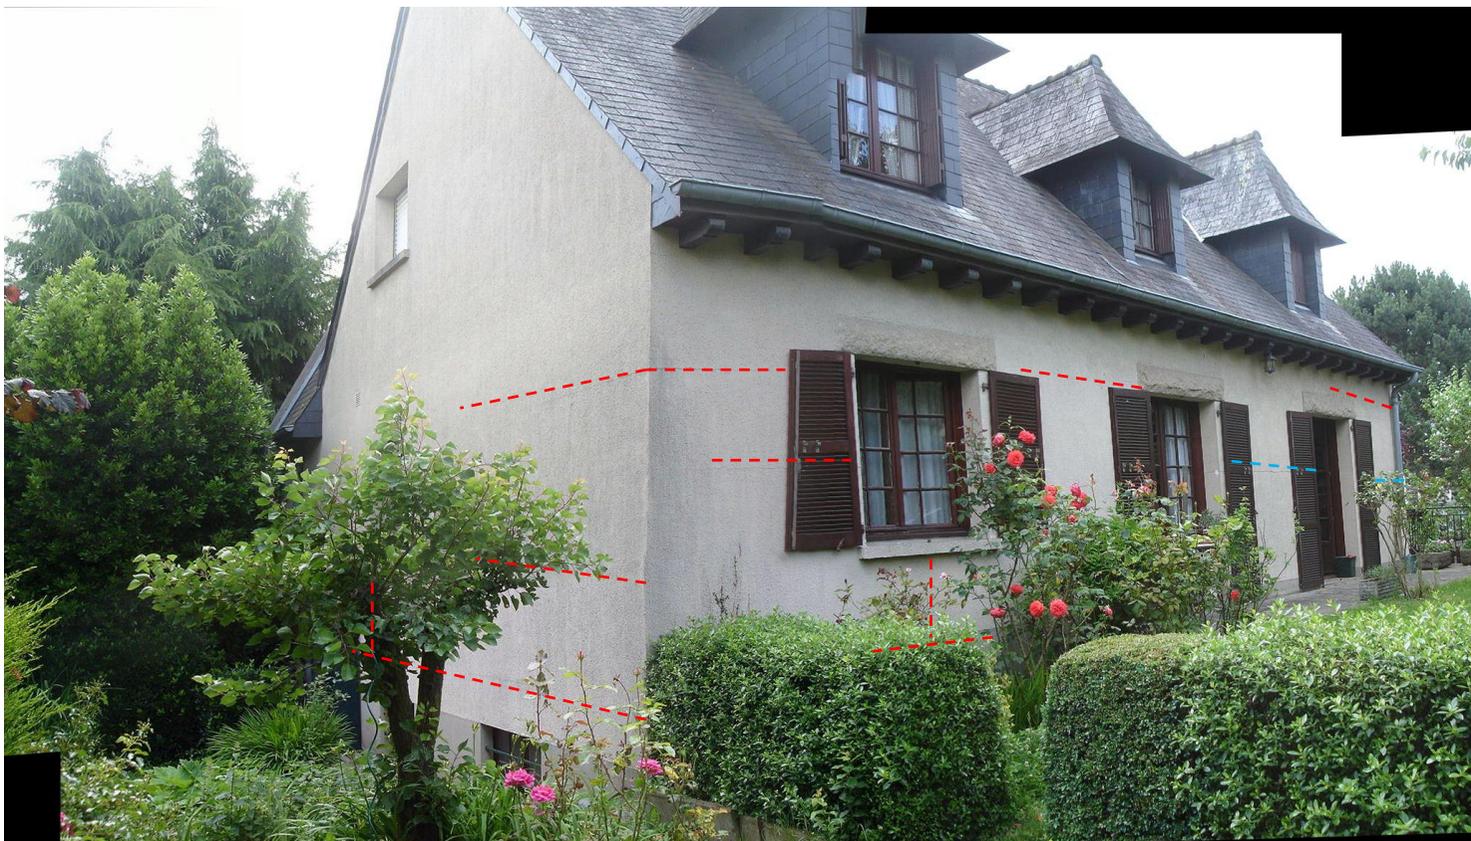
Sur l'ensemble des fissures/lézardes observées, la majorité d'entre-elles serait due aux travaux réalisés dans la rue, seules deux lézardes sur la face Ouest (illustration 6) et deux sur la façade Sud seraient des lézardes déjà existantes (illustration 8) (Rapport 1).

Illustration 7 : Photographie des façades Ouest et Nord de l'habitation du n°16 de la rue du Limousin, Chantepie (35) et localisation des lézardes apparues en rouge et existantes avant travaux en bleu.

L'hypothèse de la poussée des remblais est principalement basée sur (1) les Trois forages destructifs réalisés par le bureau d'études géotechniques et (2) par l'existence d'une fissure/lézarde qui présente un rejet horizontal vers l'Est d'un millimètre sur la façade Ouest entre les deux portes fenêtres (illustration 6).

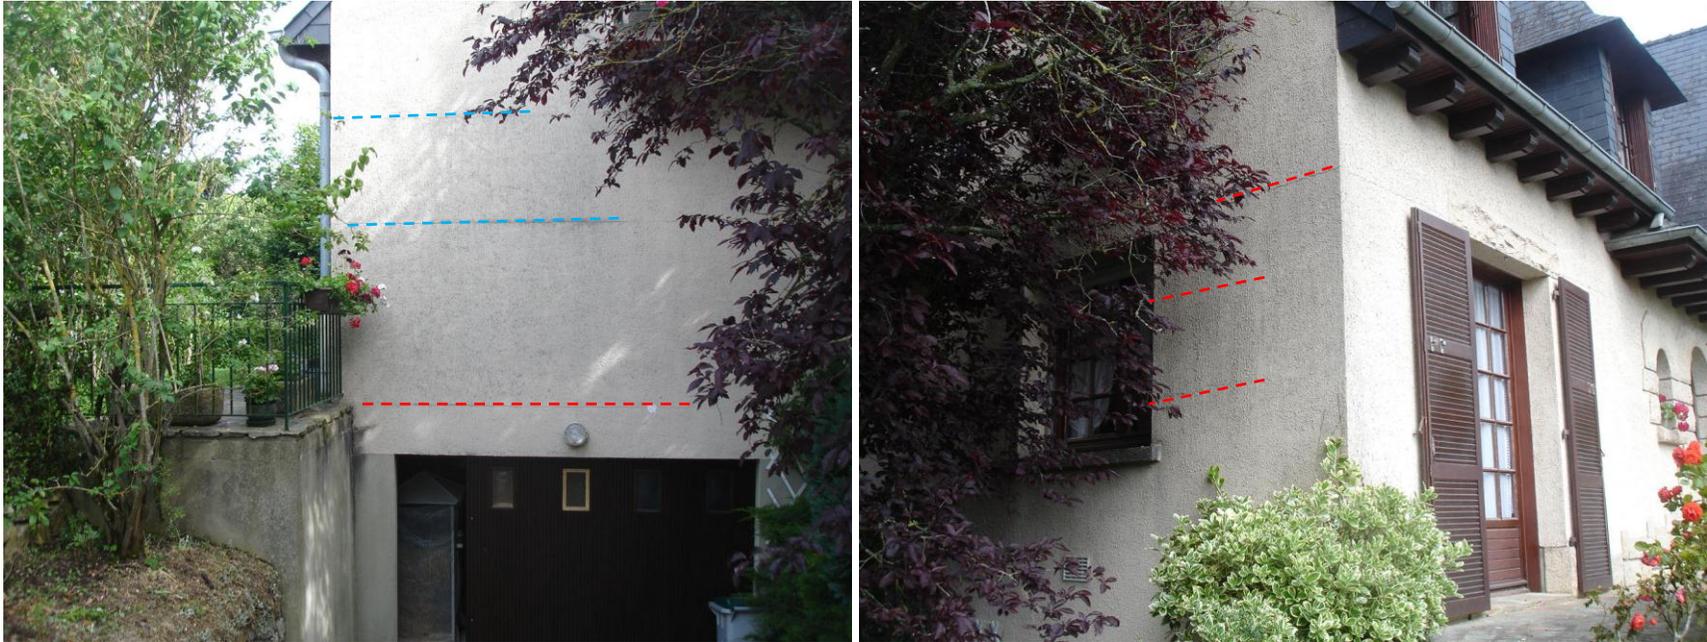
Illustration 8 : Photographie de la façade Sud de l'habitation du n°16 de la rue du Limousin, Chantepie (35) et localisation des lézardes apparues en rouge et existantes avant travaux en bleu.

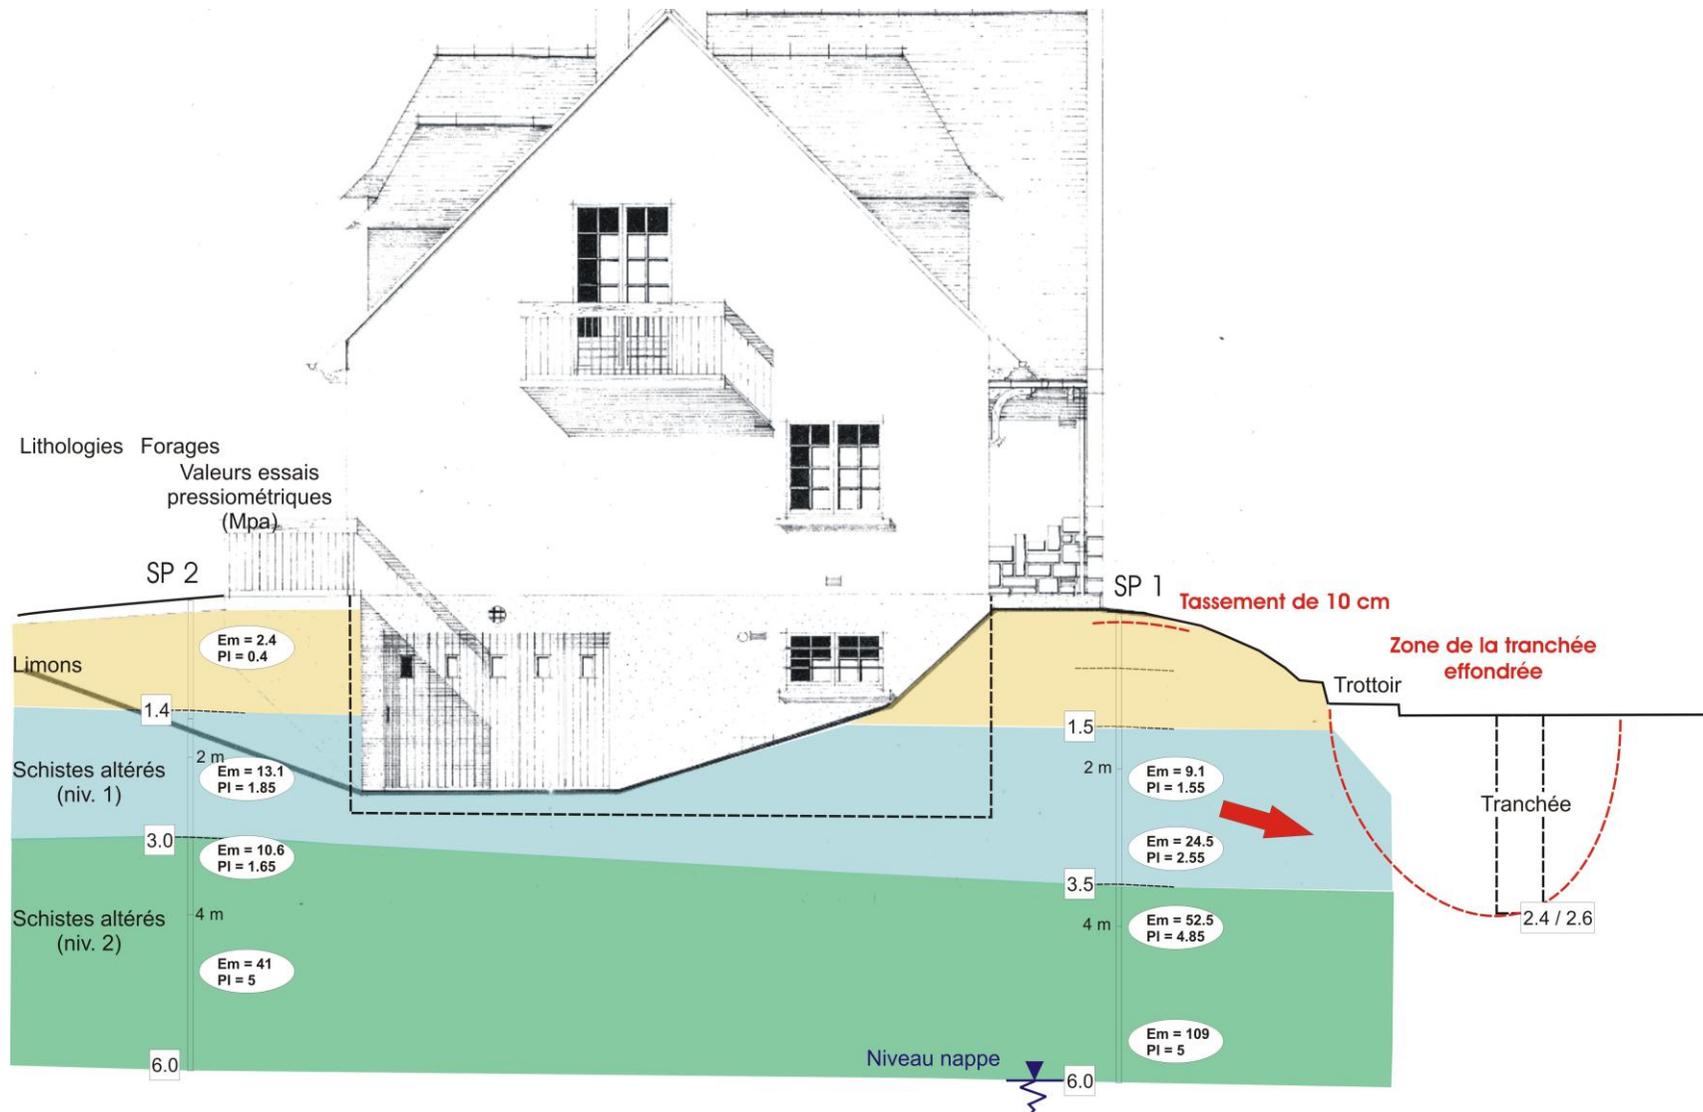
Les trois forages destructifs et les essais pressiométriques sont résumés sur l'illustration 10. Le bureau d'études a identifié trois lithologies distinctes : sur SP1 au coin Sud-Est de l'habitation (entre la façade de l'habitation et la voirie) : des limons marron clair à foncé sur environ 1.5 m interprétés comme étant potentiellement des remblais), du schiste altéré sur 4.5 m d'épaisseur (arrêt à 6 m) ; sur SP2 au coin Sud-Ouest de l'habitation : des limons schisteux marron gris

(interprétés comme étant potentiellement des remblais) sur 1.40 m, puis des schistes altérés sur 4.60 m d'épaisseur (arrêt à 6 m) et enfin au coin Nord-Ouest de l'habitation sur RG1 : des limons marron foncé à schisteux marron beige sur 2 m d'épaisseur, des schistes altérés marron-gris à beige jusqu'à 5 m de profondeur.

Dans les limons les modules pressiométriques (E_m) et les pressions limites nettes (P_l) sont respectivement de 2.4 (MPa) et 0.4 (MPa) ; le un premier niveau de schistes altérés ils varient respectivement entre 9.1 et 24.6 (MPa) et 1.55 et 2.55 (MPa) alors que dans le second niveau de schistes altérés ils varient respectivement entre 41 et 109 (MPa) et 4.85 et 5 (MPa).

Au regard de la classification des sols à partir du pressiomètre Ménard, que l'on peut trouver dans le fascicule 62 (illustration 9), les pressions limites (P_l) mesurées dans le sol-support de l'habitation du n°16 de la rue du Limousin, montrent des sols relativement compacts à très compacts en ce qui concerne un essai réalisé à 6 m de profondeur (illustration 10).

Illustration 10 : Coupe schématique à l'échelle des deux forages réalisés de parts et autres de l'habitation (façade nord) et leur relation avec la tranchée d'assainissement sous la voirie de la rue du Limousin au niveau du n°16.

À partir du schéma de l'illustration 10 nous avons évalué la stabilité au glissement du talus qui sépare la maison de la tranchée (cf. annexe). La figure 1, censée représenter l'état de stabilité à très court terme (sols uniquement cohérents), montre que la surface de glissement la plus défavorable s'approche de la façade de la maison. Dans cette hypothèse, on peut penser que les terrains qui encaissent le sous-sol auraient pu se décompresser en surface – en aucun cas sous les fondations – et donc pousser un peu plus contre la partie supérieure du mur du sous-sol. Indépendamment du fait que cela suppose une faible résistance du mur du sous-sol, pourtant en béton (il semble pourtant que ce mur ne soit pas fissuré), ce sont là des conditions extrêmes (absence de frottement interne dans les sols encaissants) tout à fait improbables car elles se seraient traduites par des figures de glissement sur l'ensemble du talus, et par une inondation du sous-sol due à l'état de saturation des terrains, ce qui n'a pas été le cas. Les figures 2 à 4 montrent des surfaces de glissement plus conformes aux observations relatives à la largeur de l'effondrement, avec un impact possible sur le muret qui longe le trottoir de la rue.

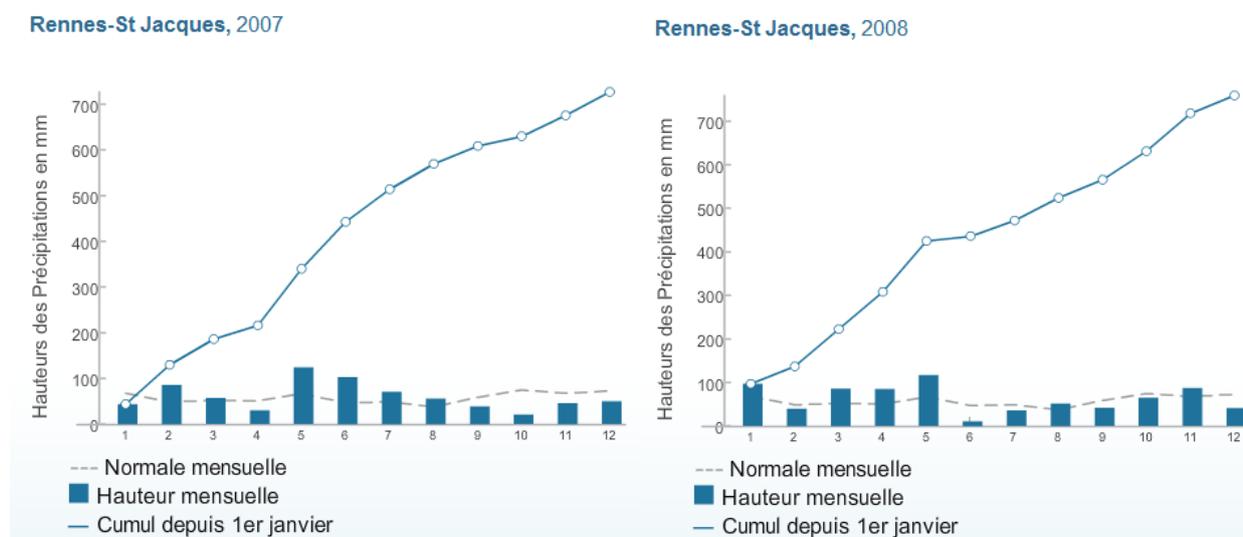
Les enregistrements au niveau de la station de Saint-Jacques-de-la-Lande, montrent que si le mois de décembre 2007 n'a pas été un mois des plus pluvieux, celui de janvier 2008 a largement dépassé la normale saisonnière (illustration 11).

Illustration 11 : Enregistrement de la pluviométrie des mois de décembre 2007 et janvier 2008 au niveau de la station de Saint-Jacques-de-la-Lande (Source Météo France).

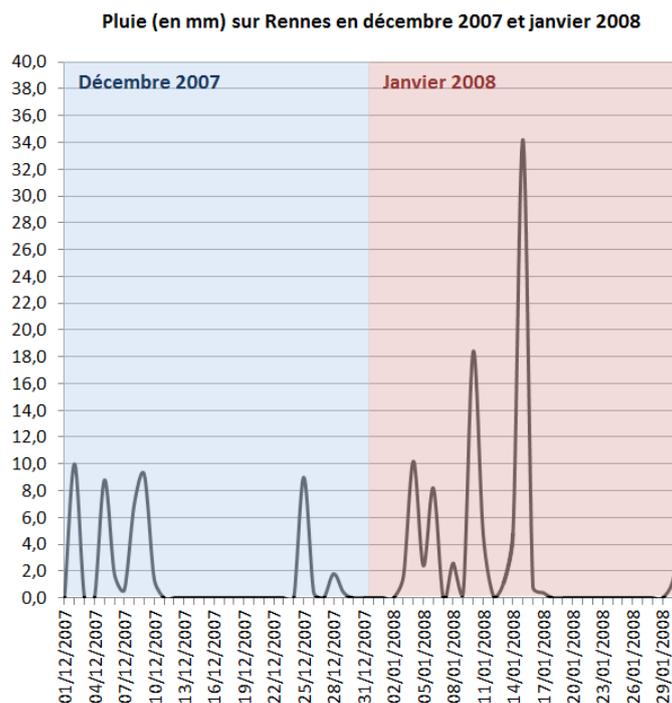
Un pic a été enregistré le 10 janvier 2008, avec 18.4 mm et le 15 avec 34.2 mm (illustration 12).

Illustration 12 : Enregistrement de la pluviométrie journalières des mois de décembre 2007 et janvier 2008 au niveau de la station de Saint-Jacques-de-la-Lande (Source Météo Bretagne).

Ainsi, les fortes précipitations, et notamment celles des 10 janvier 2008 (18.4 mm) et 15 janvier (34.2 mm), et un étayage mal adapté (ou l'absence d'étayage) des parois de la tranchée d'assainissement creusée dans des roches très altérées et sensibles à l'eau, sont à l'origine de l'effondrement de la tranchée.
