Rapport d'expertise :

Diagnostic d'une maison fissurée au n°34 rue du blockhaus à Siracourt (62)

BRGM/RP-62359-FR

Mai 2013

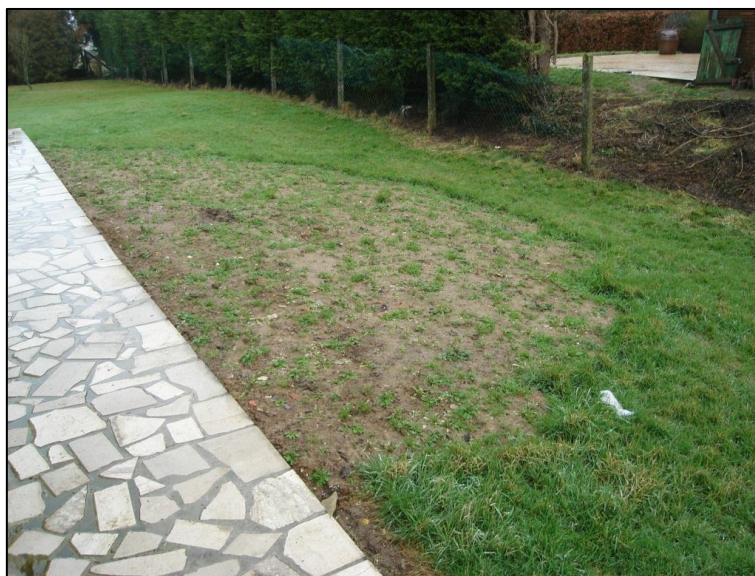
En février 2012, un trou d'environ 1,2 m de profondeur et 2 m de diamètre est apparu au bord de la terrasse du 34 rue du blockhaus. Comme il se prolongeait sous la terrasse en direction de la maison, les propriétaires l'ont fait combler rapidement.

Aucune photo n'a été prise de ce trou. Les propriétaires ont photographié le site une fois le comblement réalisé (Figure 3). Selon leurs dires, la surface retournée est environ deux fois plus grande que le diamètre du trou.

Figure 3 : Cliché pris par les propriétaires à la fin des travaux de comblement en février 2012

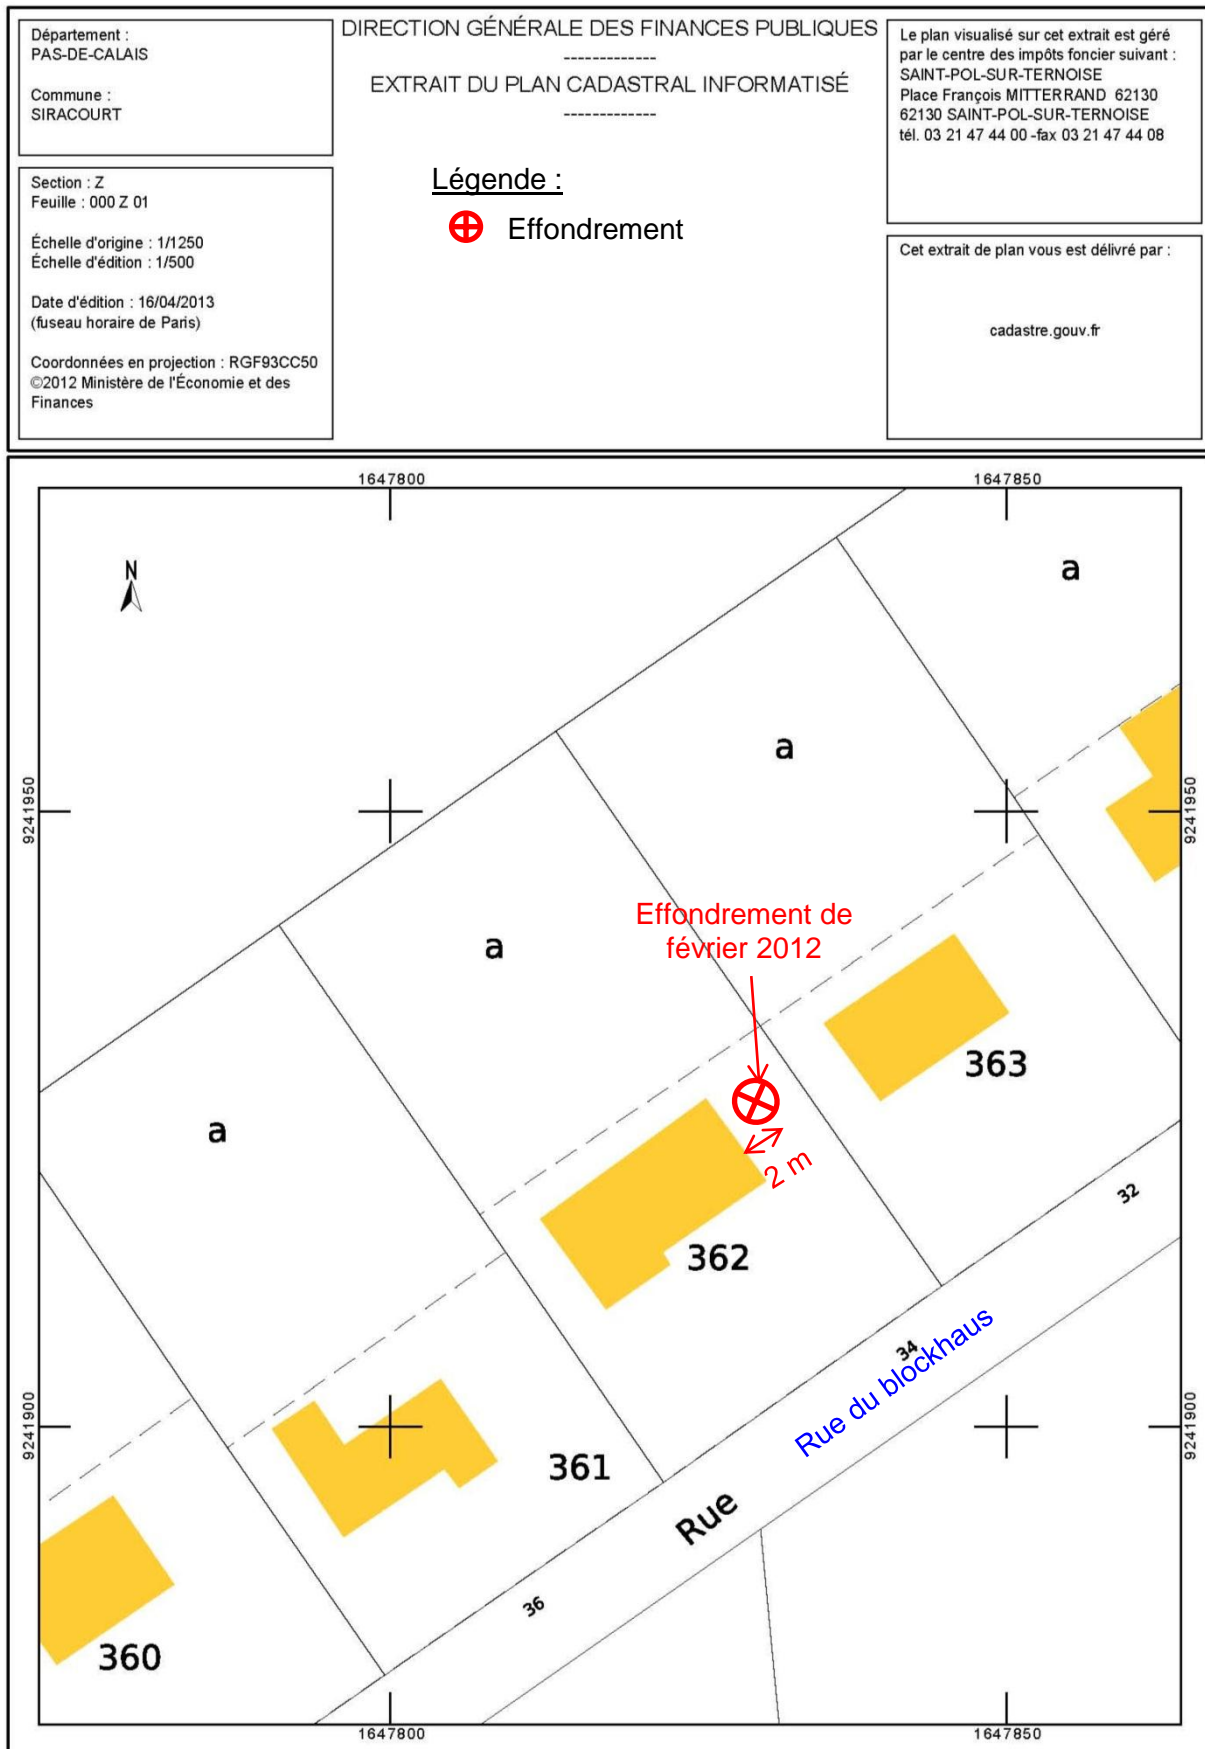
Figure 4 : Localisation de l'effondrement sur plan cadastral (fond de carte extrait du site www.cadastre.gouv.fr)

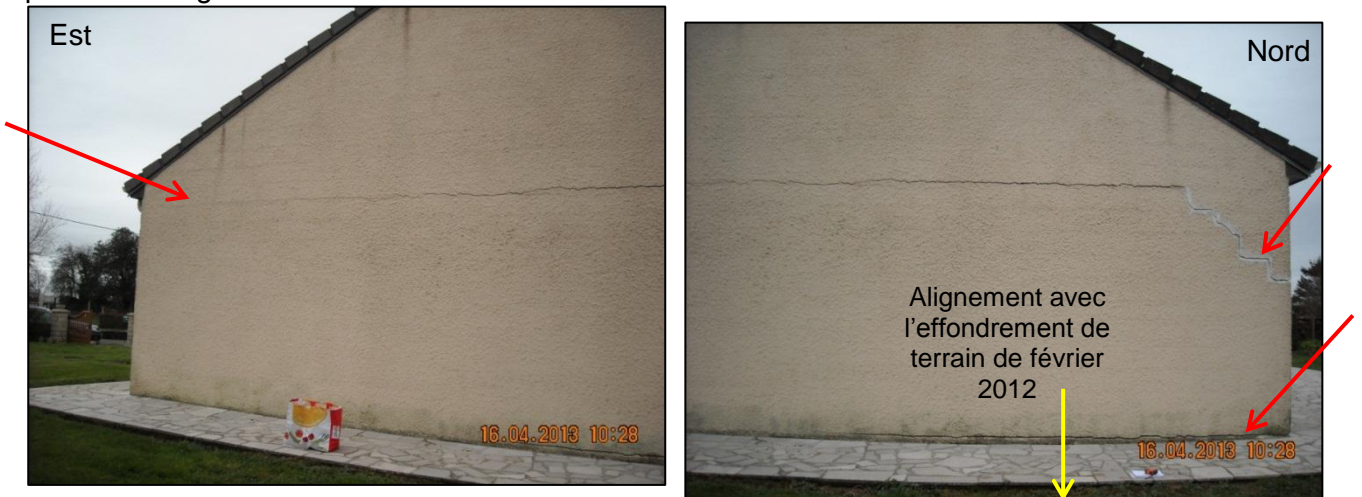
Une fissure horizontale traverse toute la façade au niveau du plancher haut du rez-de-chaussée (jointure entre le rez-de-chaussée et les combles Figure 5). Cette fissure s'ouvre de plus en plus en direction du nord (jusqu'à 2 cm), et se termine obliquement (en marches d'escalier le long des joints de parpaings, Figure 5 et Figure 6). Elle traverse entièrement le mur car elle se retrouve à l'intérieur de la maison (Figure 14).

Au bas de cette façade, une fissure horizontale est présente et elle s'ouvre également de plus en plus vers l'angle nord.

Figure 5 : Vues de la façade nord-est

- mettre en place un périmètre de sécurité de 5 m autour de l'angle nord de la maison ;
- ne pas utiliser la chambre située dans l'angle nord de la maison jusqu'à plus ample connaissance du phénomène ;

- faire intervenir dans les délais les plus brefs un bureau d'études géotechniques qui mènera les investigations nécessaires afin d'évaluer le volume des vides souterrains persistants ainsi que l'étendue des terrains décomprimés, et préconisera les travaux de confortement aptes à assurer, de manière pérenne, la stabilité de la maison. Les modalités de la campagne de reconnaissance restent de la responsabilité du bureau d'études, mais il pourra s'agir d'une reconnaissance microgravimétrique ou de profils rapprochés de Géoradar associés à des sondages de contrôle des anomalies détectées, ou d'une campagne de sondages destructifs avec enregistrements des paramètres de la foration (*a minima* vitesse d'avancement et pression sur l'outil) et inspection vidéoscopique des sondages qui auront traversé des vides francs.

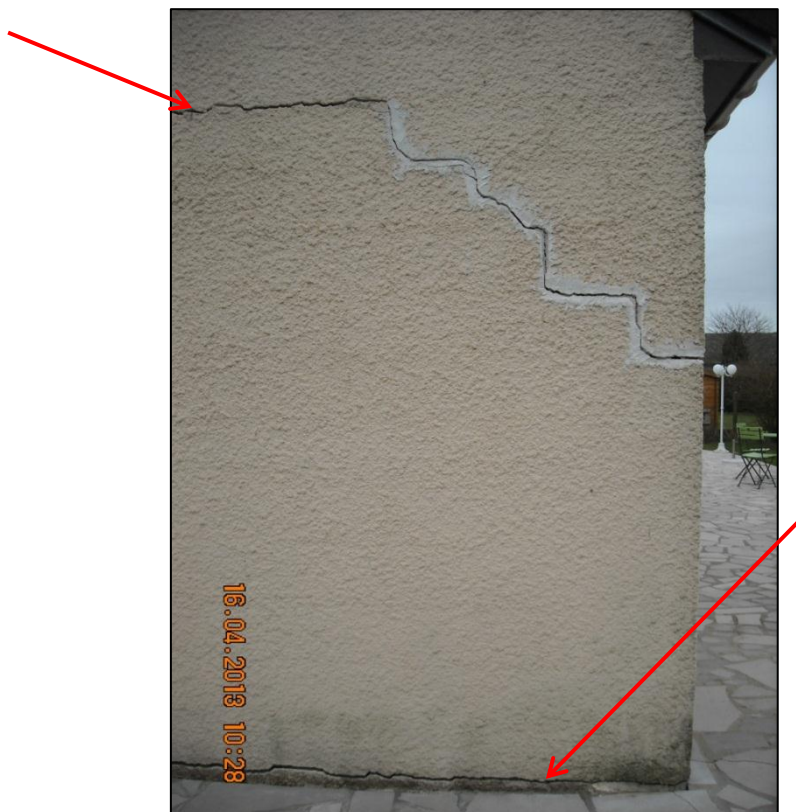
Figure 6 : Détail de l'angle nord de la façade nord-est

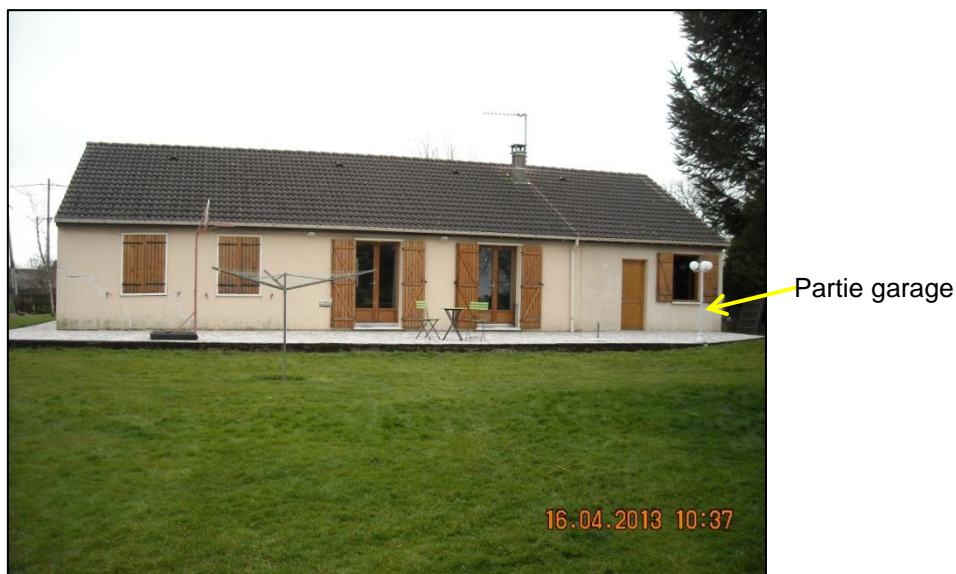
Sur la façade nord-ouest, la partie la plus sinistrée est située dans l'angle nord (Figure 7 et Figure 8).

Figure 7 : Vue générale de la façade nord-ouest

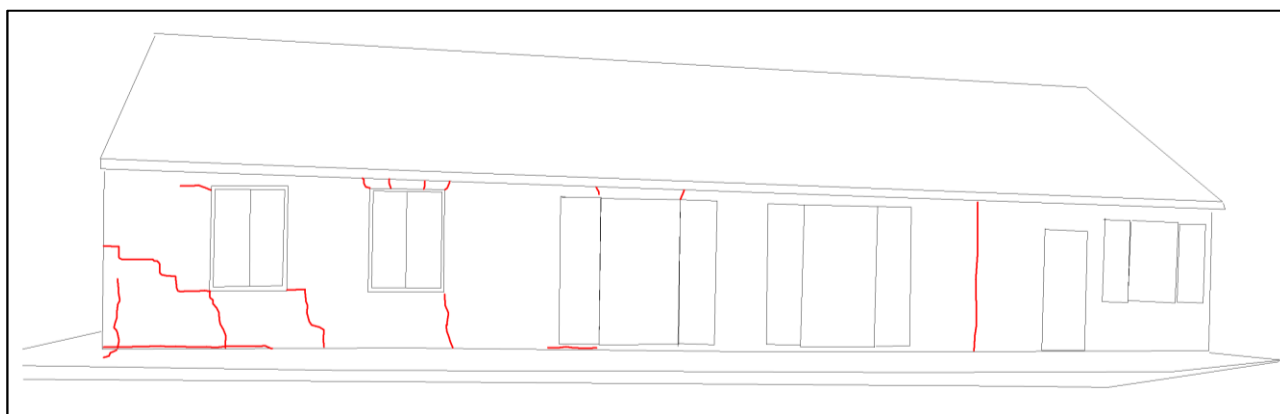
Figure 8 : Repérage des fissures de la façade nord-ouest

La fenêtre suivante et les portes fenêtres situées plus au centre comptent également des fissures obliques partant des angles, mais elles sont plus fines et moins longues.

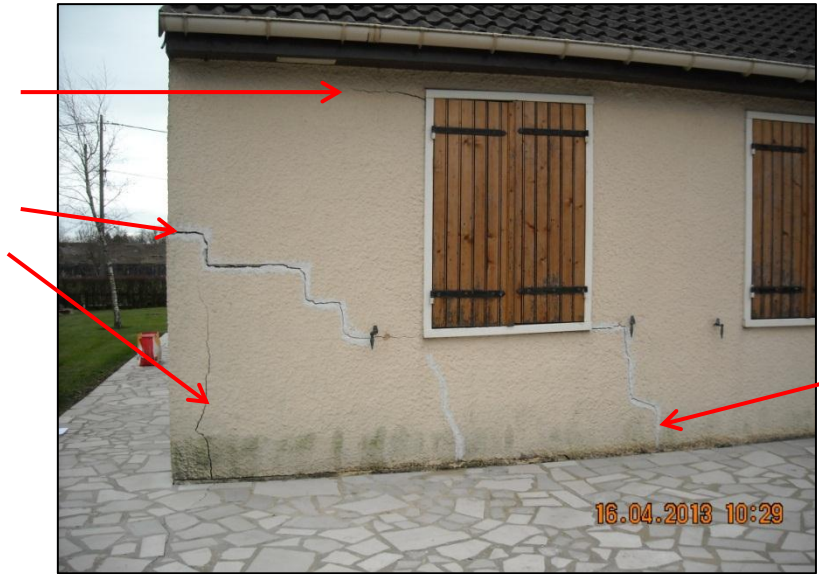
L'angle nord de la maison est découpé par une fissure oblique, ouverte de 2 cm. On retrouve le prolongement de la fissure horizontale située à la base. Des fissures obliques passent aux angles de la fenêtre située le plus au nord (Figure 9). Les volets de cette fenêtre sont décalés et ses battants sont difficiles à ouvrir (Figure 10).

Figure 9 : Zoom sur l'angle nord

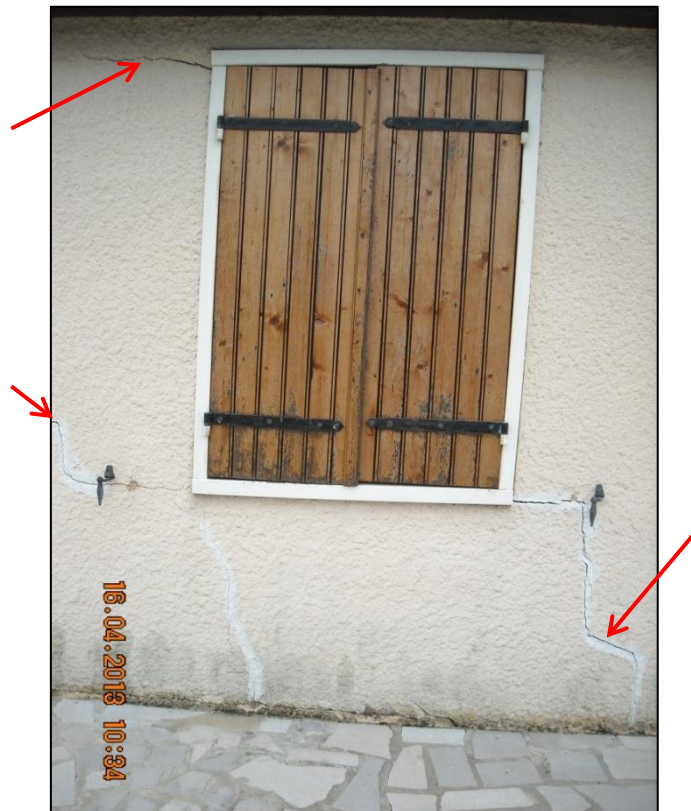
Figure 10 : Zoom sur la fenêtre nord (façade nord-ouest)

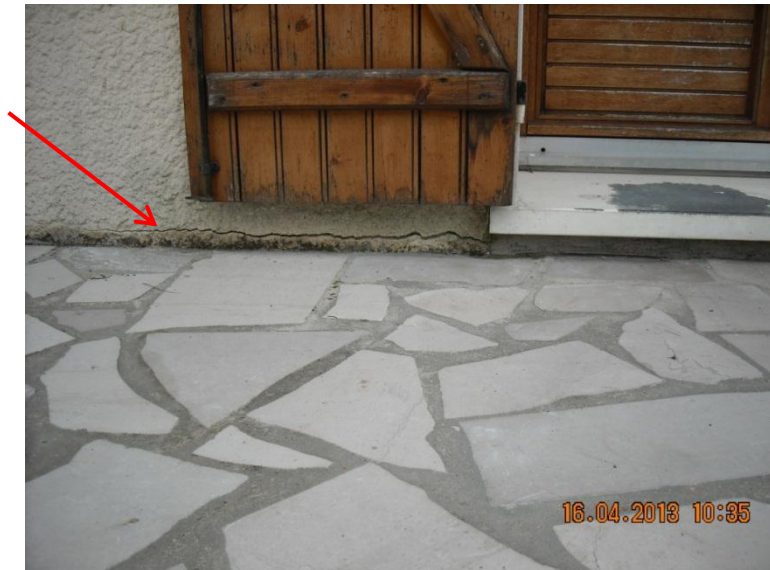
La porte fenêtre située le plus au nord présente une fissure ouverte horizontale (Figure 11).

Figure 11 : Fissure horizontale au pied de la porte fenêtre située le plus au nord

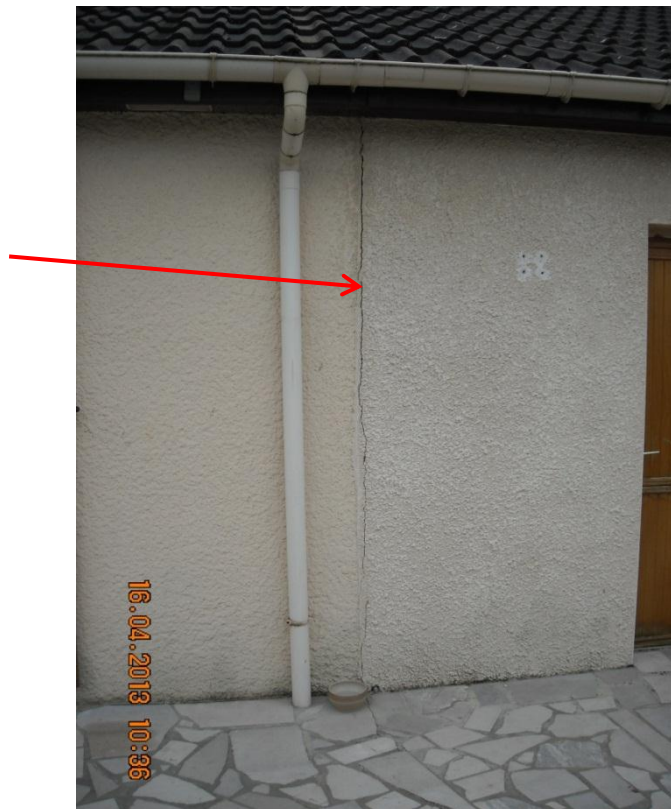
La jointure entre le garage et l'habitation (Figure 12) est ouverte en haut et fermée en bas. Notons que le garage a été construit postérieurement à la maison.

Figure 12 : Fissure verticale à la jointure entre la maison et le garage

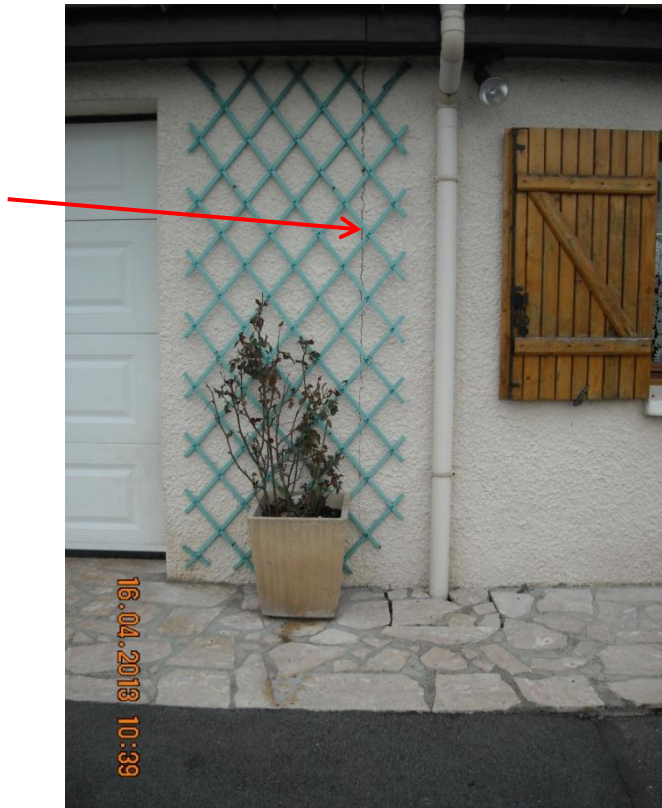
Une seule fissure est visible à la jointure entre le garage et la maison (Figure 13), qui sont deux constructions distinctes. Cette fissure verticale est ouverte au sommet et fermée en bas.

Figure 13 : Fissure verticale entre le garage et la maison en façade sud-est

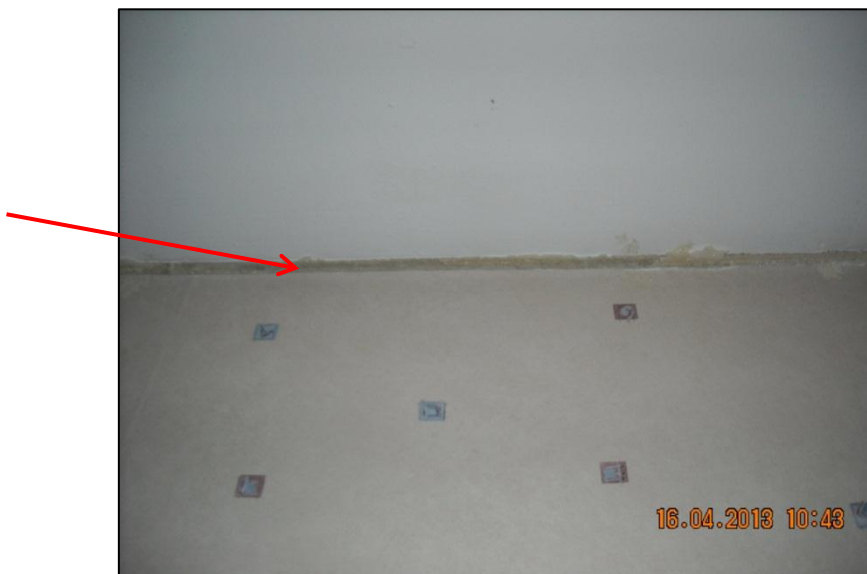
C'est dans cette pièce que l'on observe le plus de dégâts. Des fissures sont présentes en limite avec le plafond et dans l'angle nord (Figure 14 et Figure 15). Le sol penche légèrement vers le nord. Au plafond la fissure était traversante jusque dehors. Le propriétaire a du reboucher cette fissure pour préserver l'isolation de la maison.

Figure 14 : Fissure horizontale au plafond

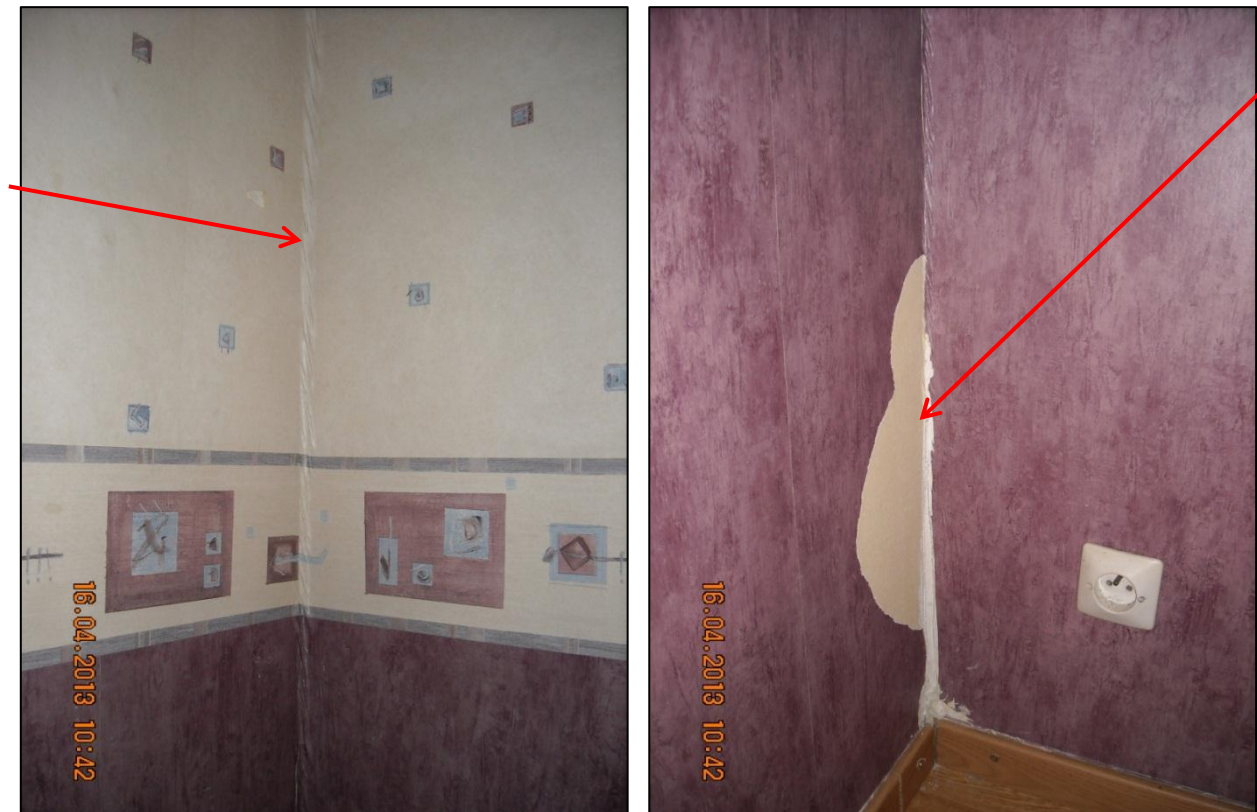
Figure 15 : Fissure verticale et tapisserie déformée au coin nord

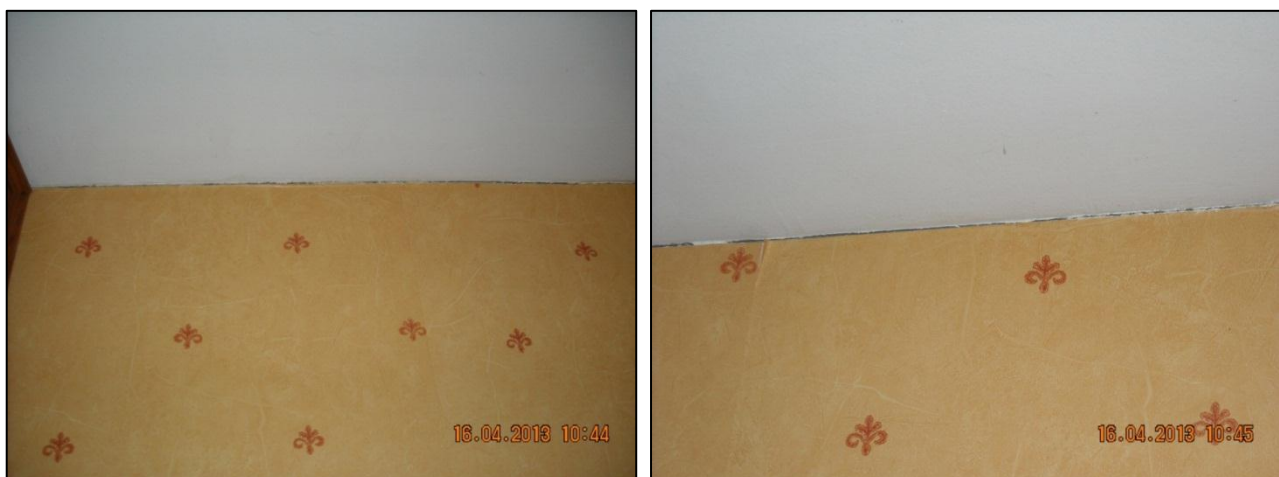
Dans la chambre située au coin Est de la maison, une fissure horizontale apparaît progressivement sur le mur nord-est en limite avec le plafond (Figure 16).

Figure 16 : Fissure horizontale au plafond de la chambre située à l'est

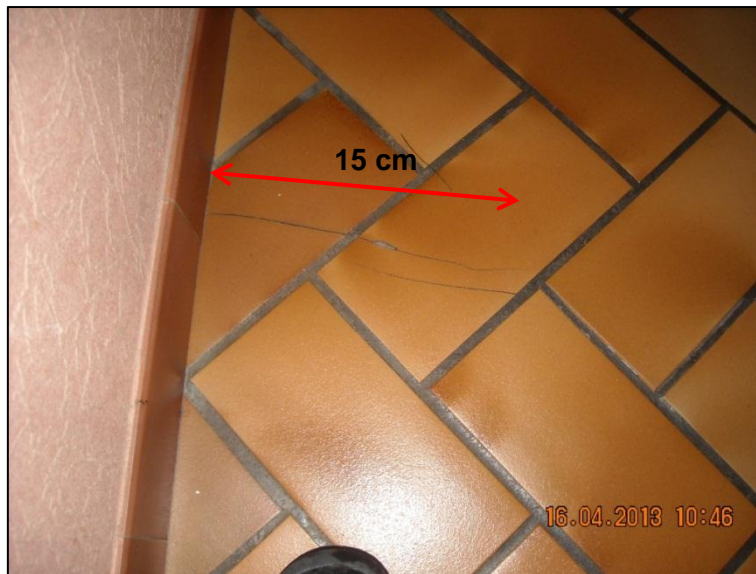
Deux petites fissures sont visibles sur le sol du couloir entre les deux portes des chambres précédemment citées.

Figure 17 : Petites fissures sur le sol du couloir
