## Rapport d'expertise :

### Diagnostic d'une maison fissurée au n°5 rue d'Haspres à Villers-en-Cauchies (59)

**BRGM/RP-62362-FR**

Mai 2013

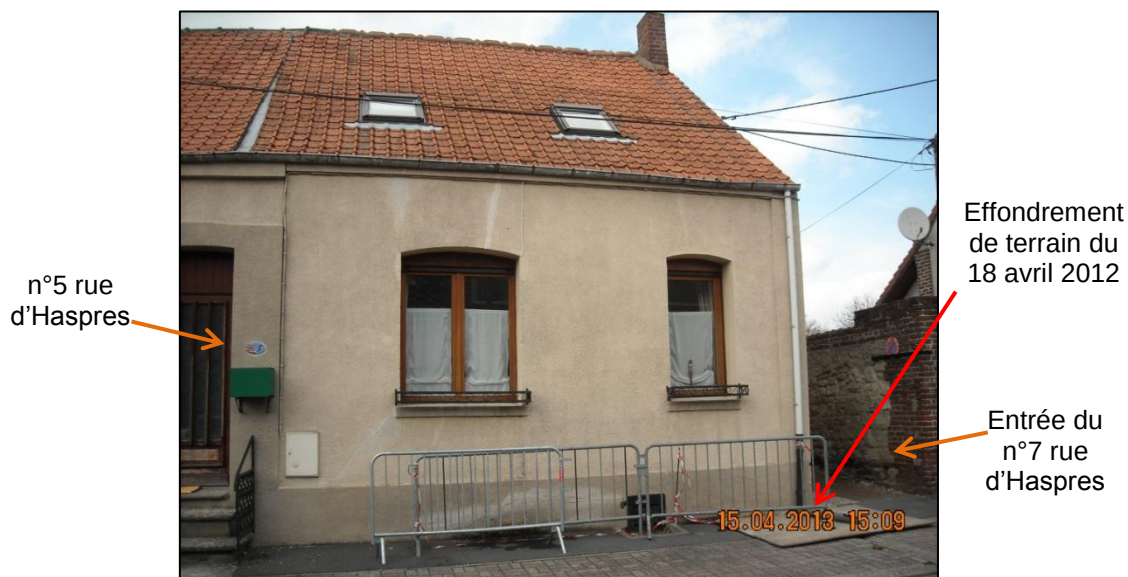
Figure 4 : Localisation de l'effondrement par rapport à l'habitation du n°5 rue d'Haspres

Le 18 avril 2012, un trou est apparu sur le trottoir à l'aplomb de la maison du n°5 rue d'Haspres, près de l'entrée de la maison du n°7 (Figure 4). Ce trou mesure 0,8 m de large sur 1,1 m de long et environ 0,65 m de profondeur (Figure 5).

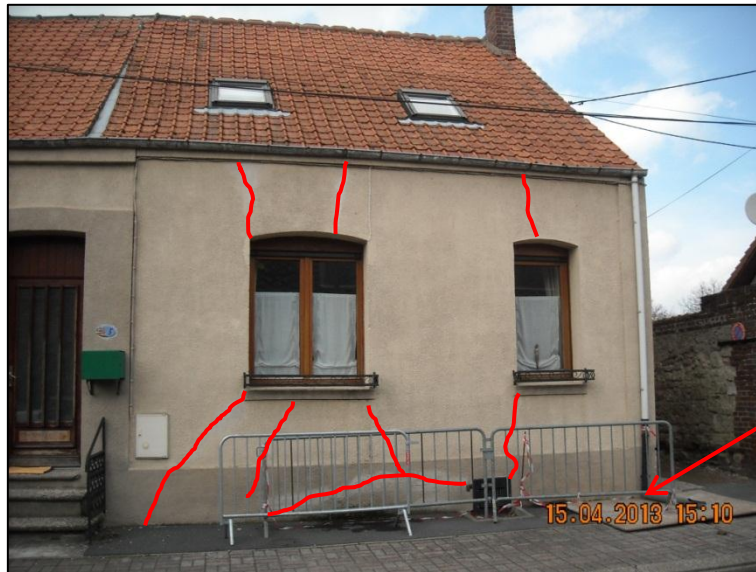
**Figure 7 : Repérage des fissures sur la façade côté rue d'Haspres**

Plusieurs fissures sont présentes sur la façade côté rue et côté du passage vers la maison du n°7. Les fissures sont obliques et partent des ouvrants (Figure 7). À l'aplomb de l'effondrement, le coin de la maison est très fissuré et légèrement affaissé (Figure 8).

La cave est en léger décalage avec le mur du pignon Est de la maison, c'est pourquoi celui-ci est fissuré alors qu'aucune fissure n'est présente dans la cave. Les fissures du sol de la salle, des murs de l'étage et de la façade extérieure ont pour origine l'effondrement du trottoir.

- examiner le réseau actuel pour rechercher d'éventuelles fuites ;
- suivre l'évolution des fissures jusqu'aux travaux de réfection (témoin en plâtre, fissuromètre, etc.)

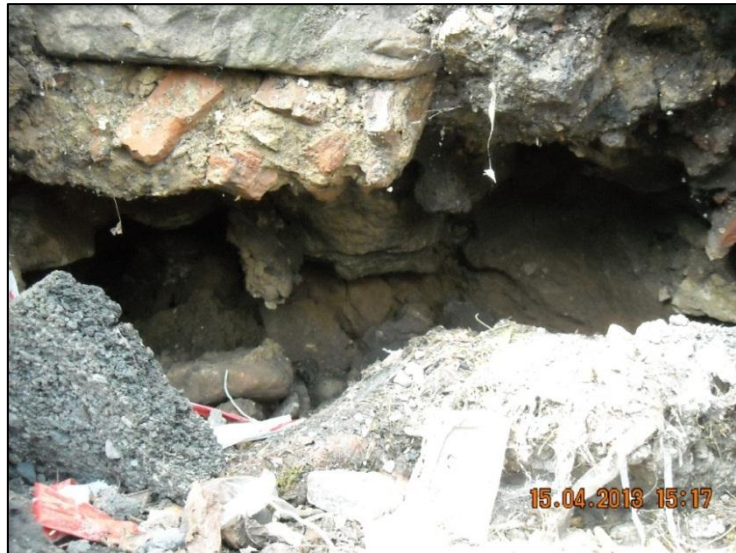
Figure 9 : Vue au fond de l'effondrement, sous le coin Est de la maison

L'effondrement s'évase en profondeur. Le coin Est de la maison est sous cavé sur une dizaine de centimètres (Figure 9). Il se prolonge également en direction du sud-ouest et du nord-est le long de la canalisation d'eaux usées (Figure 10 et Figure 11).

- faire intervenir dans les délais les plus brefs un bureau d'études géotechniques qui mènera les investigations nécessaires afin d'évaluer le volume des vides souterrains persistants ainsi que l'étendue des terrains décomprimés au droit du trottoir, de la voirie et dans l'entrée du n°7, et préconisera les travaux de confortement aptes à assurer, de manière pérenne, la stabilité de la maison et du trottoir. Les modalités de la campagne de reconnaissance restent de la responsabilité du bureau d'études, mais il pourra s'agir d'une reconnaissance microgravimétrique ou de profils rapprochés de Géoradar associés à des sondages de contrôle des anomalies détectées, ou d'une campagne de sondages destructifs avec enregistrements des paramètres de la foration (*a minima* vitesse d'avancement et pression sur l'outil) et inspection vidéoscopique des sondages qui auront traversé des vides francs.

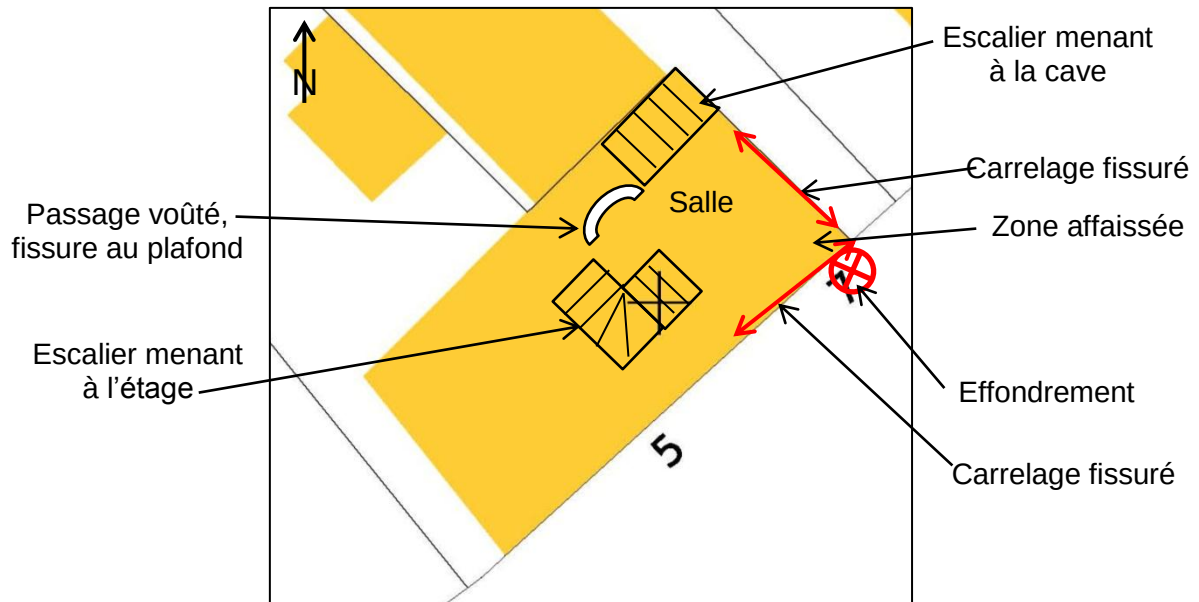
**Figure 12 : Localisation des fissures observées au rez-de-chaussée (fond cadastral)**

Au rez-de-chaussée de la maison, au sol, le carrelage est fissuré sur la longueur du mur nord-est et du mur sud-est (Figure 12 et Figure 13). Le sol est abaissé sur 1 cm.

Une fissure horizontale est visible à la jointure entre le plafond et le mur au dessus du passage voûté (Figure 12, Figure 14 et Figure 15).

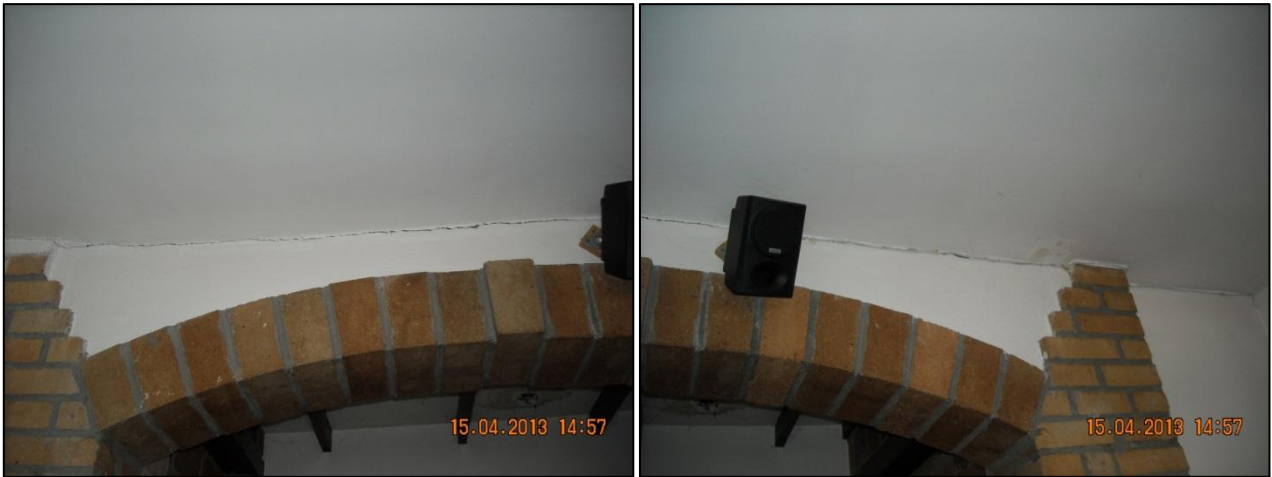
**Figure 14 : Fissures à la jointure entre le plafond et le passage voûté**

La fissure présente au niveau du plafond au dessus du passage voûté peut avoir pour origine un début de déstabilisation de la bove (n°2) située juste en dessous, mais il peut s'agir également de la répercussion (voire de l'amplification) du phénomène de déstabilisation de la maison vers le haut puisqu'une partie du pignon de la maison est sous-cavée.

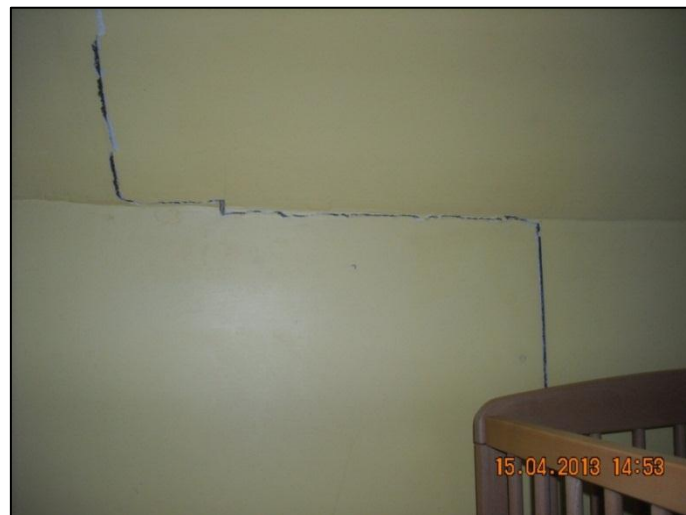
Figure 17 : Fissures sur le mur sud de la chambre n°1

Le mur sud de la chambre n°1 est fissuré sur toute sa hauteur. La fissure part du sol verticalement, puis au niveau du passage en sous-pente, elle se prolonge horizontalement pour repartir verticalement vers le velux de toit, enfin elle se prolonge horizontalement le long d'une poutre apparente (Figure 17). Cette fissure est ouverte sur 1 cm.

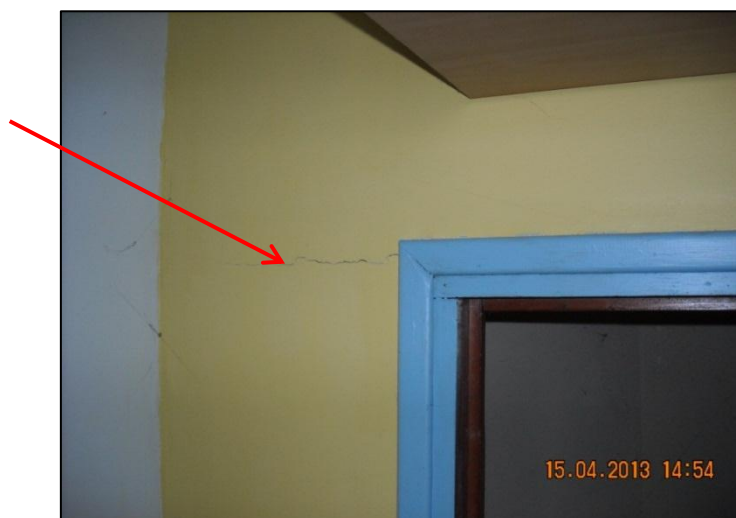
Figure 18 : Fissure au dessus de la porte de la chambre n°1

Au dessus de la porte de la chambre n°1, une fissure plus fine est présente (Figure 18). Cette porte est difficile à fermer depuis l'apparition des fissures dans la maison.

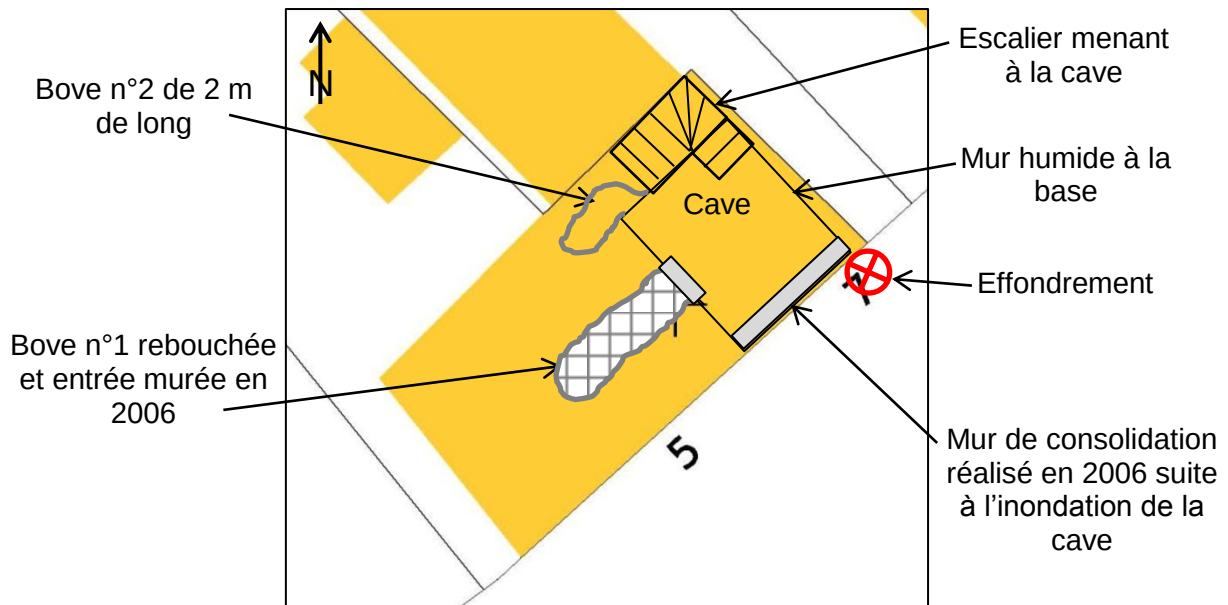
**Figure 19 : Observation réalisées dans la cave (fond cadastral)**

Lors de notre visite, nous avons constaté l'existence d'une seconde bove dans la cave (localisée en Figure 19).

Cette cave est en pierre. Aucune fissure n'y a été observée. Le mur nord-est présente des traces d'humidité à la base sur les trois premières rangées de pierres (Figure 20). Le mur sud-est (donnant sur la rue) a été consolidé jusqu'à mi-hauteur en 2006 suite à l'inondation. Sur le mur sud-ouest, on aperçoit l'entrée murée de la bove n°1 qui a été rebouchée en 2006. Sur le mur nord-ouest, il existe une entrée menant à une petite bove (n°2) d'environ 2 m de long, creusée dans les limons et qui se termine sur un mur en brique en partie cassé.
