# Sinistre de Lochwiller lié à une sonde géothermique – situation en juillet 2013 et pistes d’investigations et de travaux

Rapport final

BRGM/RP-62574-FR

Juillet 2013

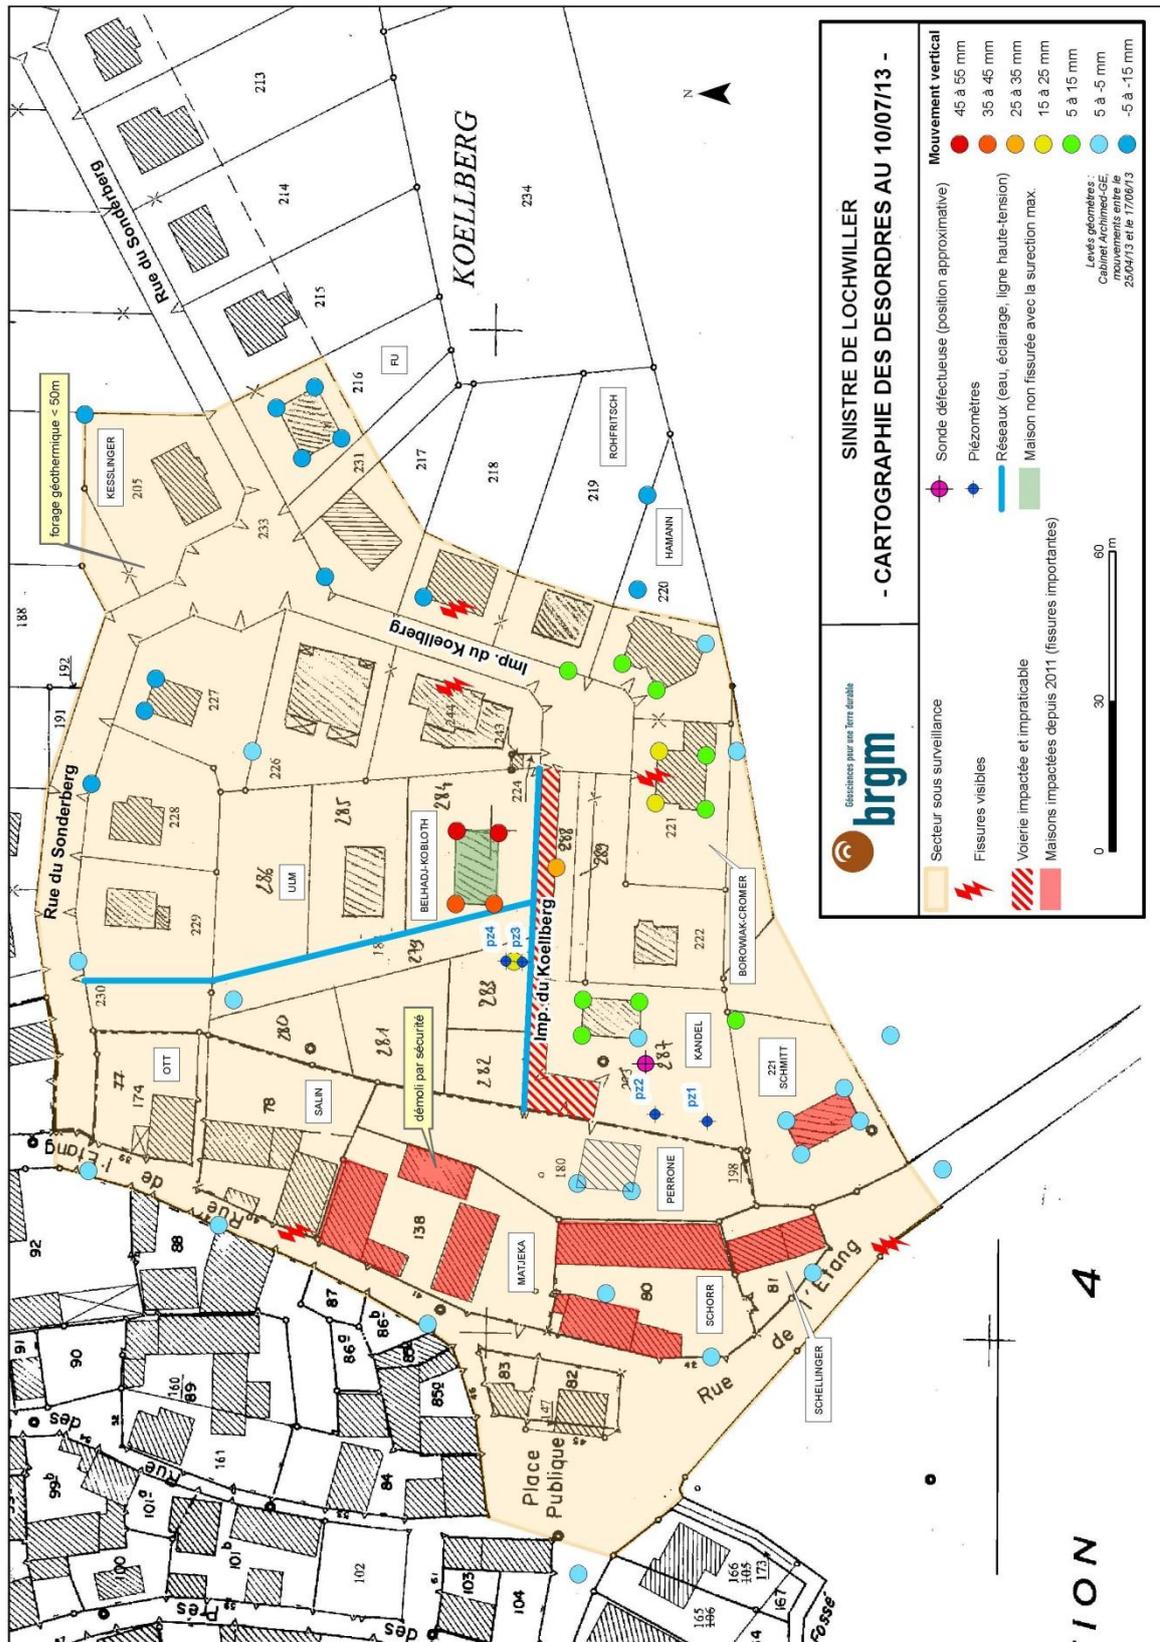
Illustration 2 – cartographie des désordres

A ce jour, on comptabilise 5 habitations situées le long de la rue de l'Etang présentant des fissures ouvertes importantes (*en rouge sur le plan et cf. photos en annexe 1*). De plus, le garage de la maison de la parcelle 221 a nécessité un étaielement et des fissures fines s'observent sur la façade de quelques habitations sans pour autant à ce stade pouvoir les associer au phénomène général en cours. D'autres habitations, plus récentes, ne présentent pas de fissures évidentes depuis l'extérieur ; cependant les mesures de nivellement à partir de mires apposées sur ces villas indiquent des mouvements de surrection de plusieurs dizaines de millimètres en seulement 2 mois (entre le 25/04/13 et 17/06/2013). L'habitation de la parcelle 284 (*en vert sur le plan*) cumule plus de 4 cm d'élévation.

Il est donc recommandé d'élargir le périmètre de surveillance par nivellement à tout le bourg et à quelques points éloignés.

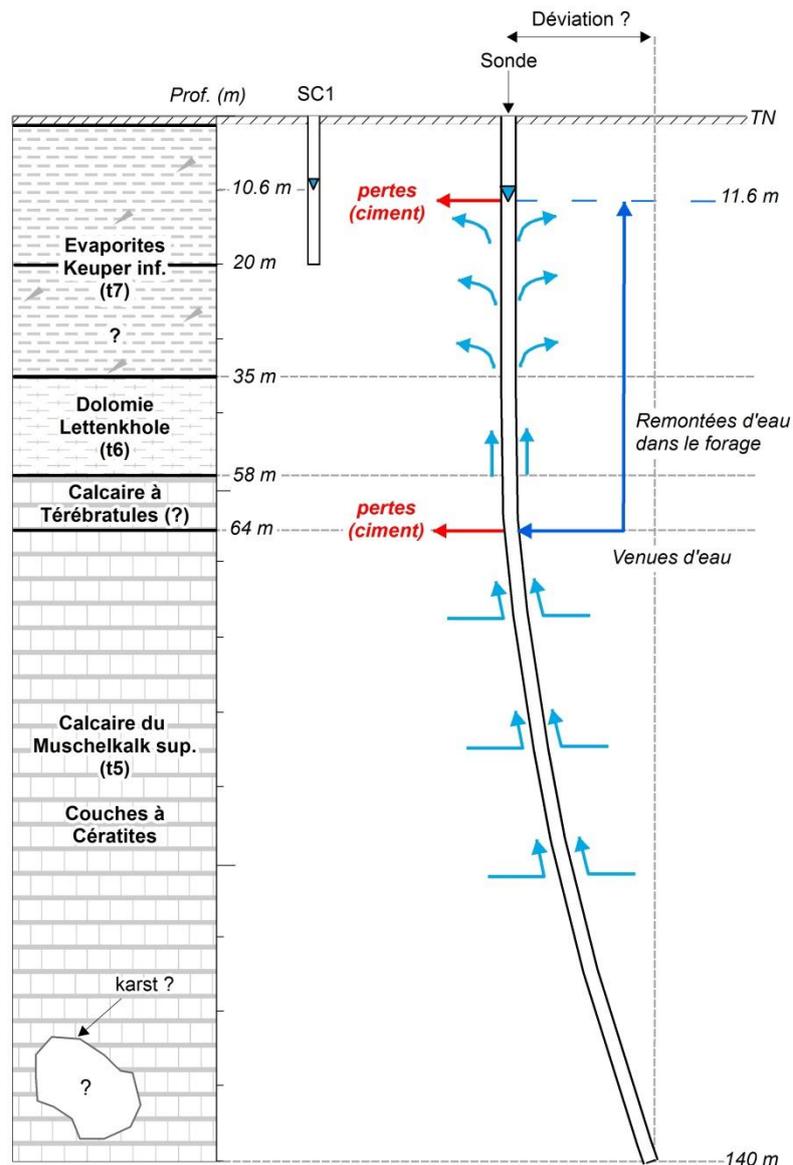
Illustration 4 – Schéma géologique conceptuel à proximité de la sonde

A partir du rapport du foreur (Cf. rapport BRGM BRGM/ALSNT08N13) et des rapports de Fondasol (réf. MS 13.0096) et de Plume (R13-498 du 25/05/2013) réalisés pour le compte de l'expertise, les éléments géologiques connus à proximité de la sonde peuvent être rassemblés. Ils ont été synthétisés dans un schéma conceptuel qui bien entendu souffre de nombreuses incertitudes à ce stade, en l'absence de données de forage à grande profondeur (plus de 100 m) dans le secteur.

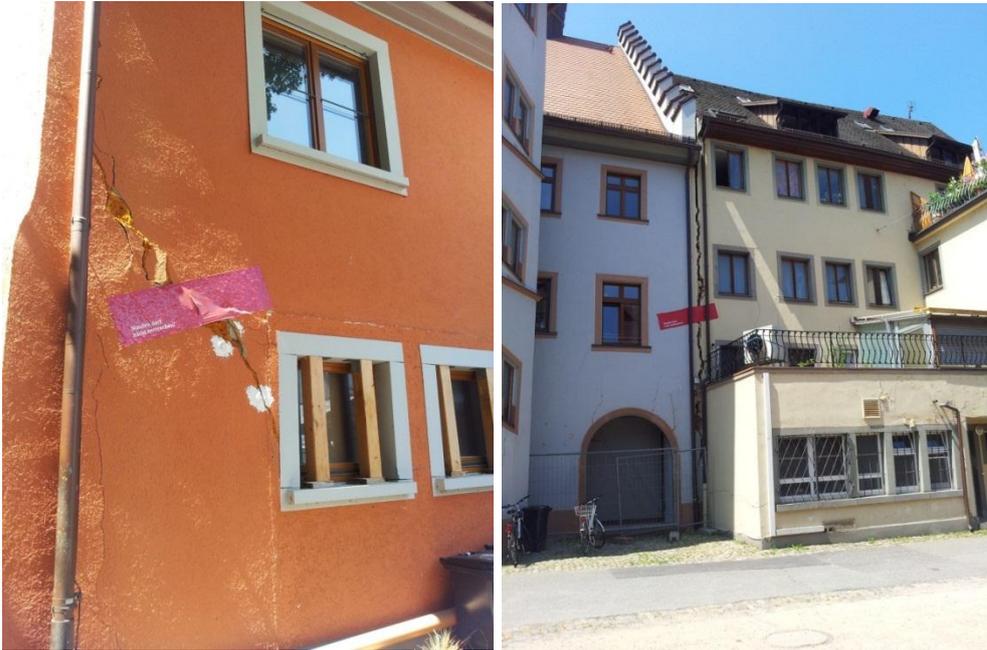
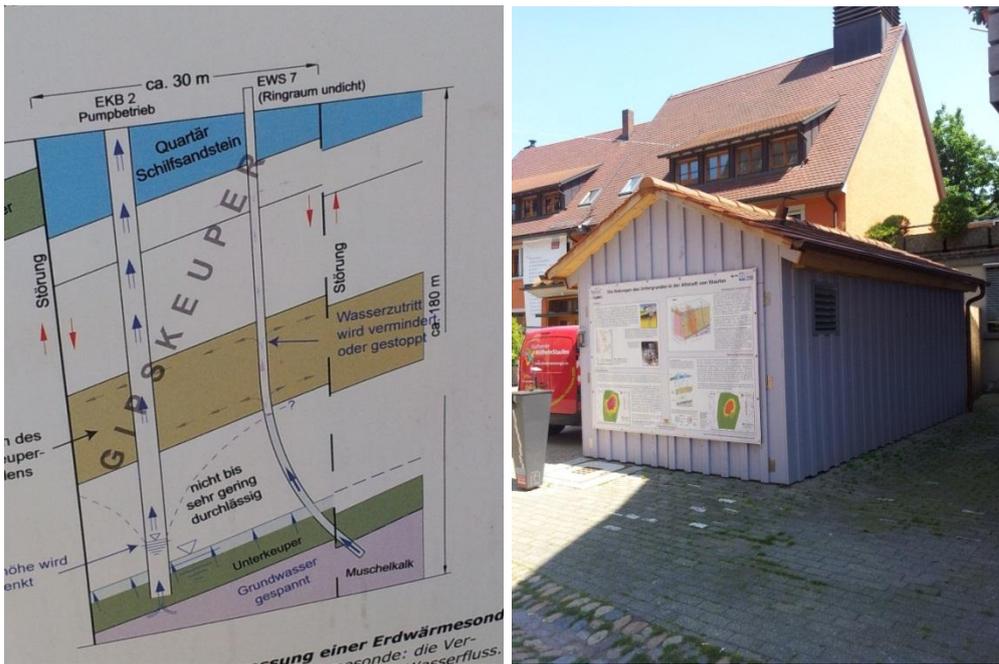
Illustration 11 – en haut, exemple de fissures ; en bas à gauche, schéma conceptuel du pompage (source : LGRB) ; à droite, local de la station de pompage avec éléments de communication

En 2013, dans le centre-ville historique de Staufen, nombreuses sont les fissures ouvertes, et principalement verticales, observables sur les façades à 2 étages des habitations. Les dégâts se concentrent à proximité du champ de sondes réalisés à l'arrière du Rathaus (Mairie). Les dégâts ont été chiffrés à 50 millions d'euros. La réalisation des investigations et des travaux de réparation se sont élevés à plus 4 millions d'euros.

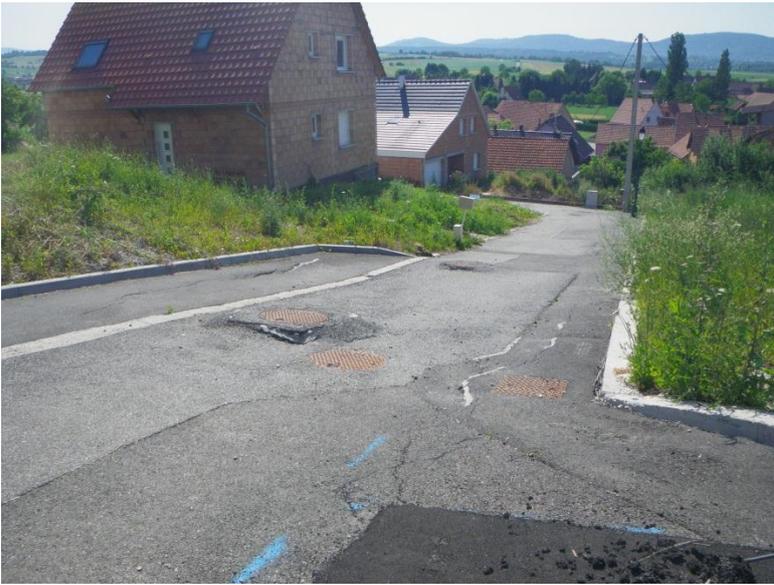
*Photo 1 – impasse Koelberg impactée (réseaux sous la chaussée mis hors service)*

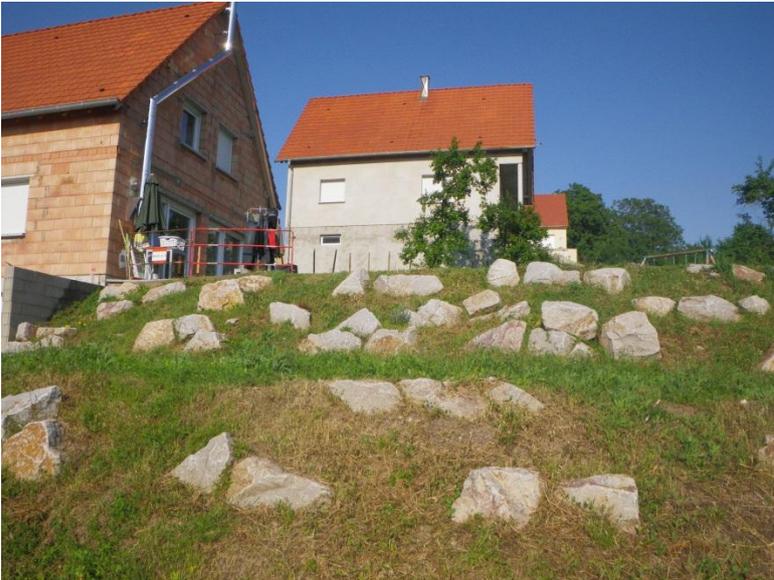
*Photo 2 – maison Kandel - la sonde doit se trouver sur ce talus mais sa position exacte n'est pas connue à ce jour*

- Retrouver la tête de la sonde sur la parcelle 287 et définir si les conditions d'accès et de place autour de la sonde sont réunies pour les travaux d'étanchéité ; cas échéant, définir et réaliser un aménagement ;

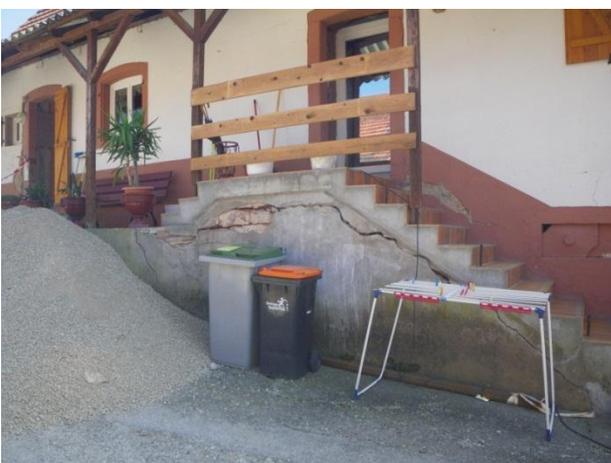
*Photo 3 – maison Matjeka - large fissure sur les escaliers de la façade Nord*

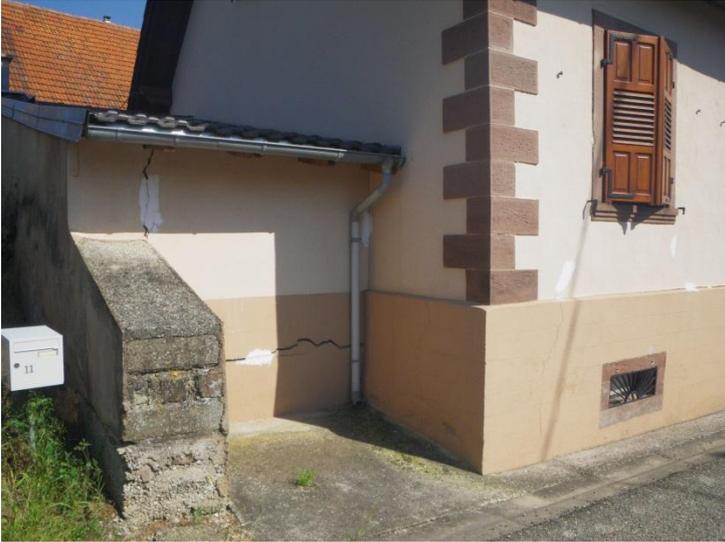
*Photo 4 – Maison Schorr – fissures affectant la façade côté rue de l'Etang*

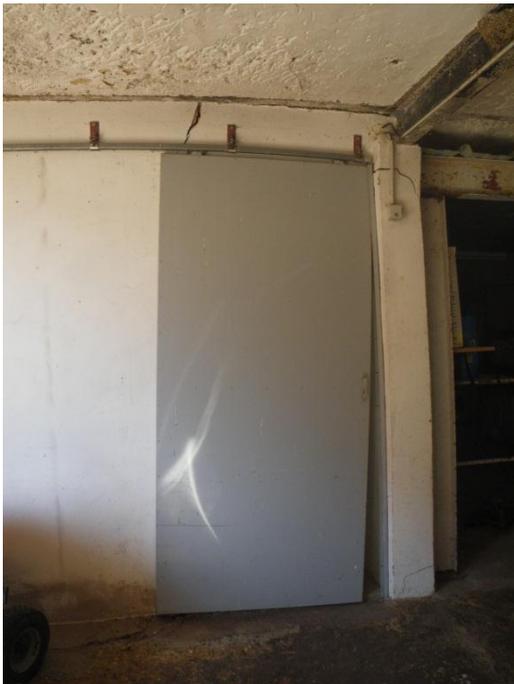
*Photo 5 – Maison Schorr – fissures et déplacement affectant le corps de ferme*

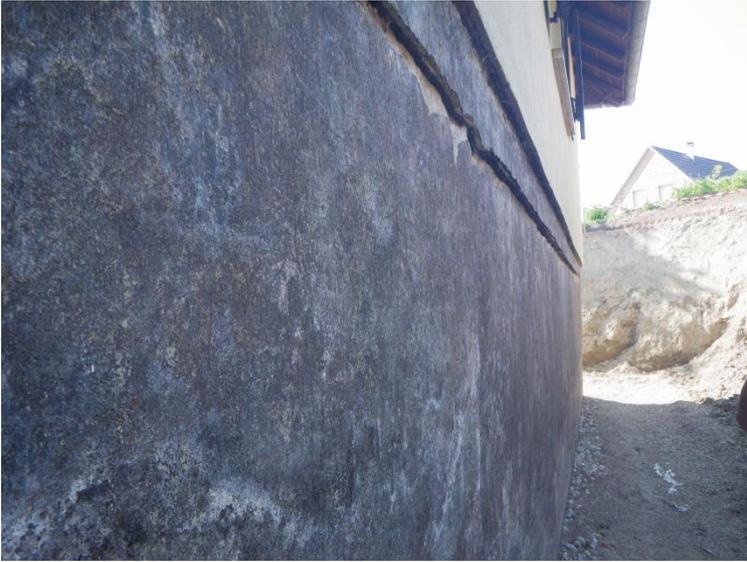
*Photo 6 – Maison Schmitt – fissure majeure entre le sous-sol et le 1<sup>er</sup> niveau.*

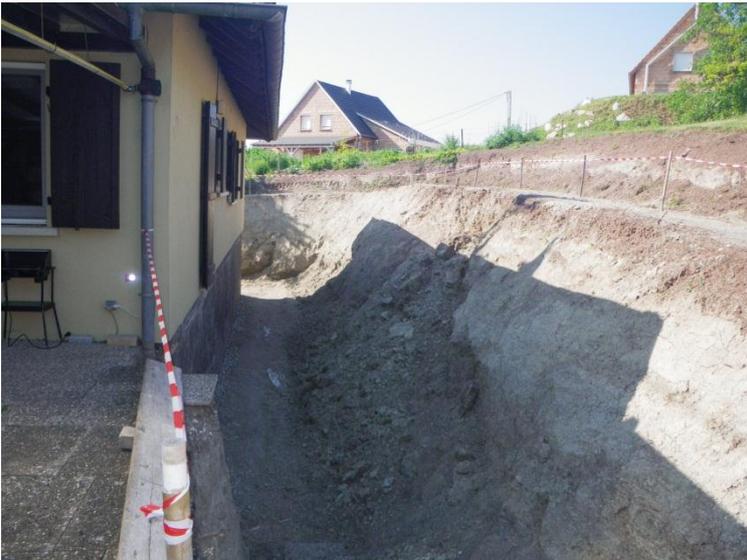
*Photo 7 – Maison Schmitt – Le propriétaire a procédé au décaissement des terrains devant ce mur (coté Nord-Est), face à la colline et en contrebas de la propriété Kandel*

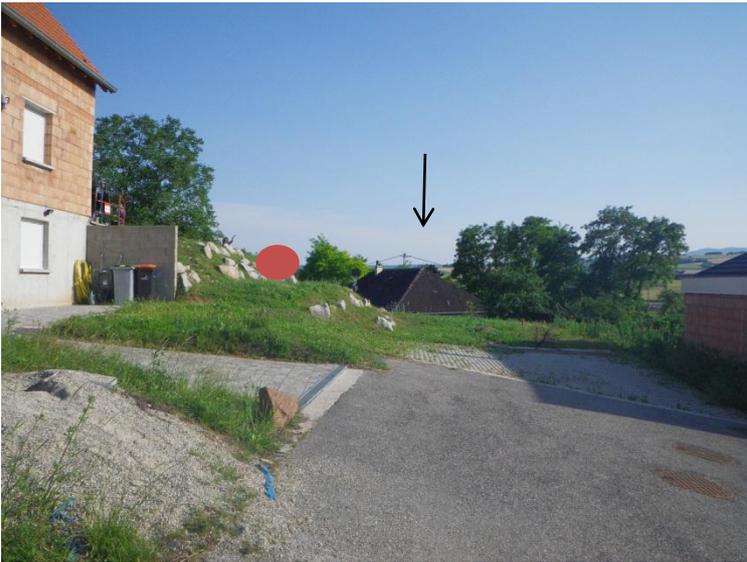
*Photo 8 – à droite, maison Kandel et position approximative de la sonde (cercle rouge) – au fond (flèche), maison Schmitt*

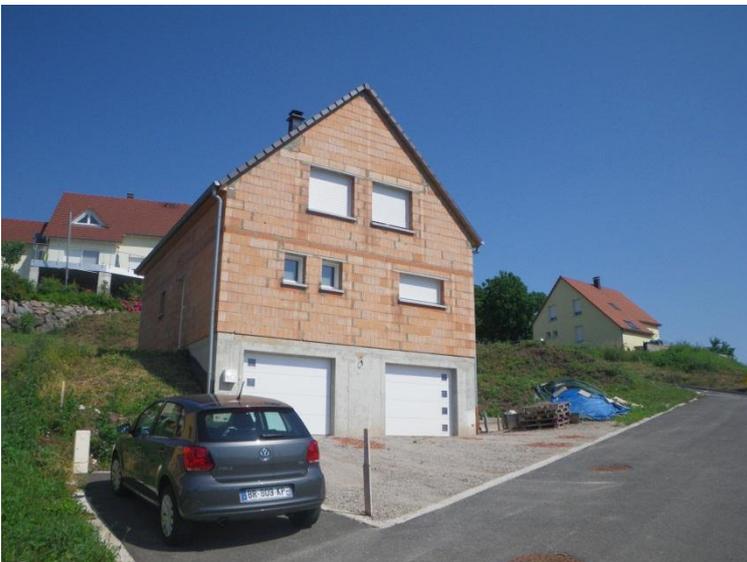
*Photo 9 – Maison Belhadj – Koblath. Aucune fissure visible mais la maison a subi une élévation de 4.5cm en 2 mois (élévation maximale)*

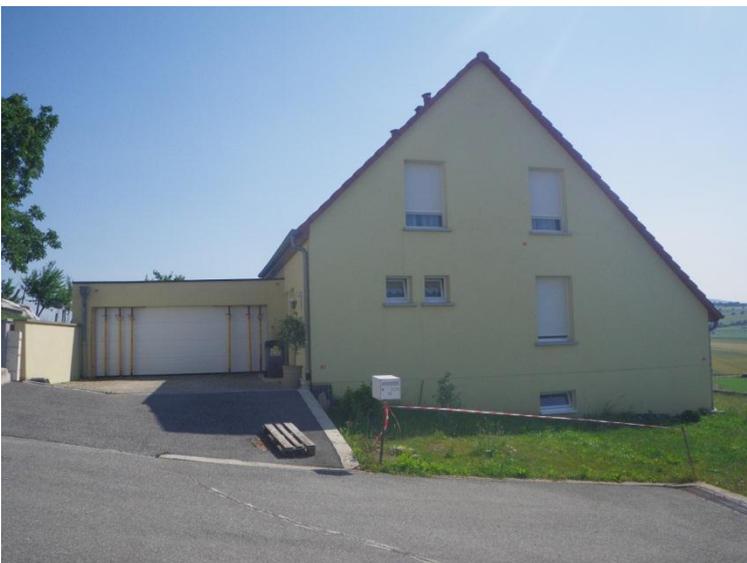
*Photo 10 – Maison Borowiak-Cromer garage fissuré et étayé, au 1<sup>er</sup> plan, fissure de la chaussée*

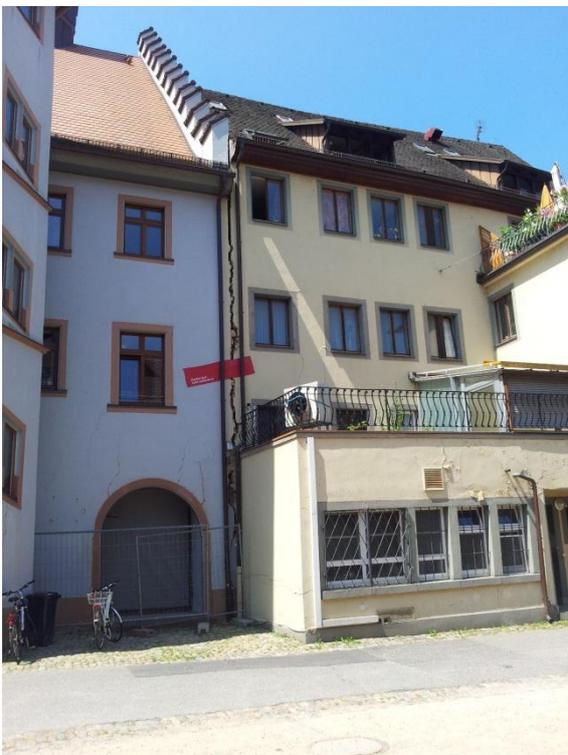
*Photo 12 – Fissures derrière le Rathaus, à proximité immédiate du champ de sondes*

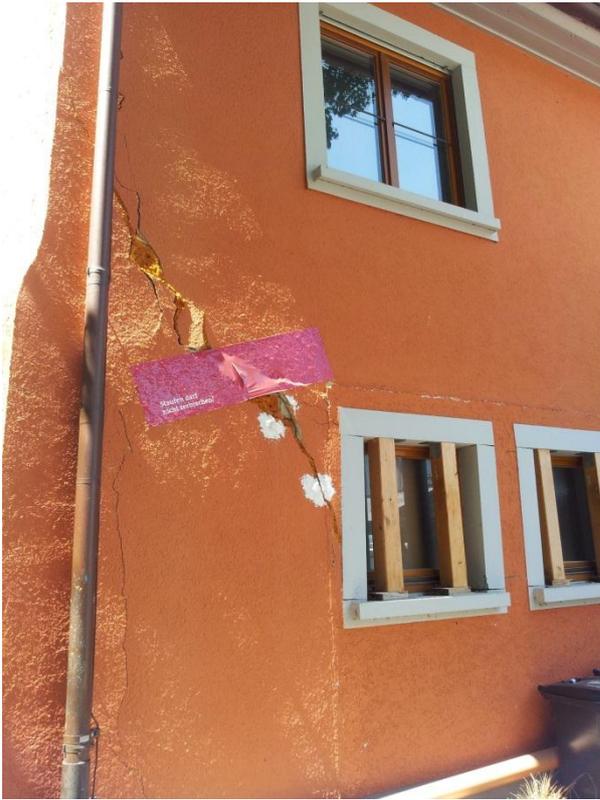
*Photo 13 – Fissures derrière le Rathaus, à proximité immédiate du champ de sondes*

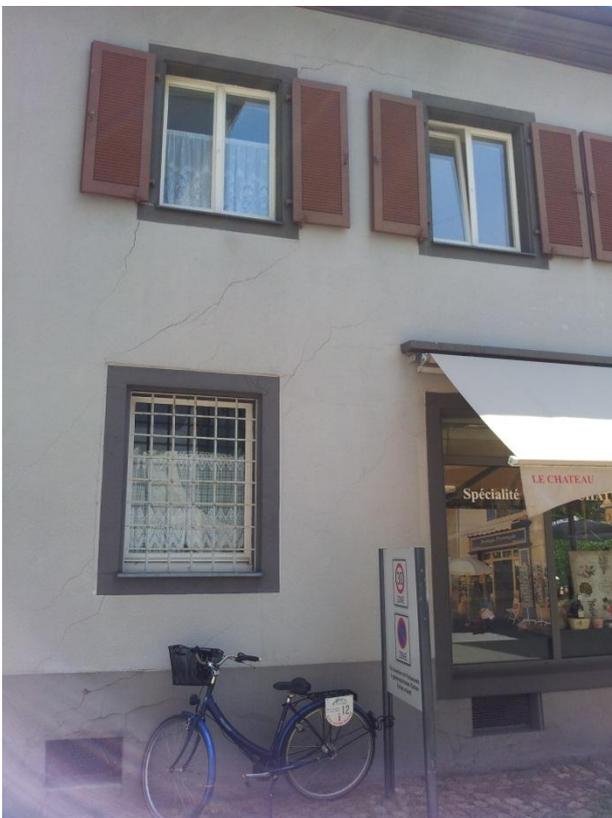
*Photo 14 – Façade d'une boutique fissurée*

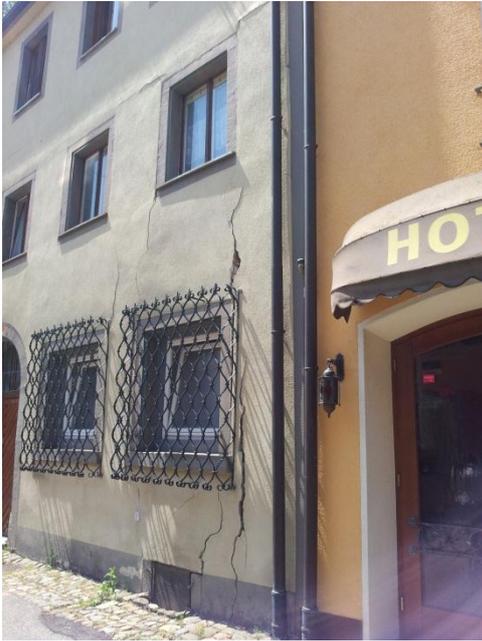
Photo 15 – Autre exemple de fissure

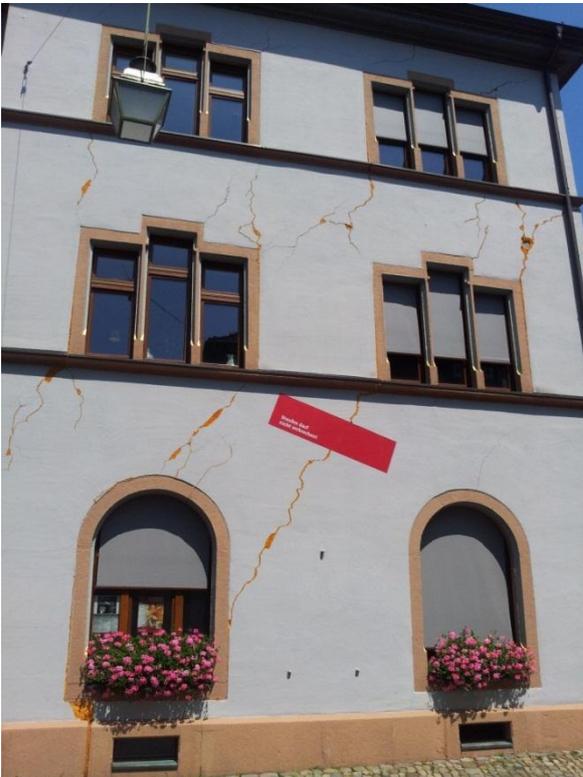
*Photo 20 – Multiples fissures sur une habitation avec le « velcro » « Staufen darf nicht zerbrechen »*
