Rapport d'expertise

**Avis technique dans le cadre d'une
demande de reconnaissance de l'état de
catastrophe naturelle par remontée de
nappe**

**Événement du 01 au 09 juin 2013,
commune de Bidache (64)**

BRGM/RP-62954-FR
Décembre 2013

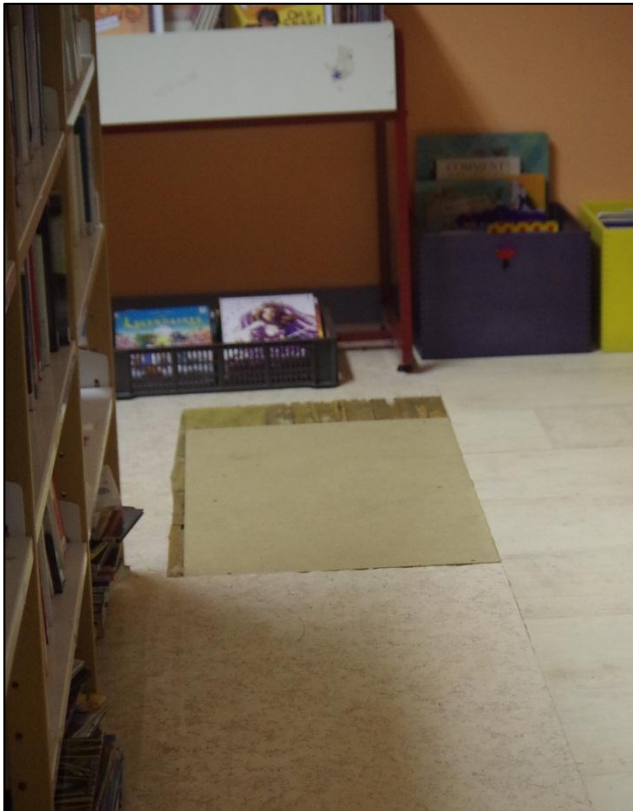
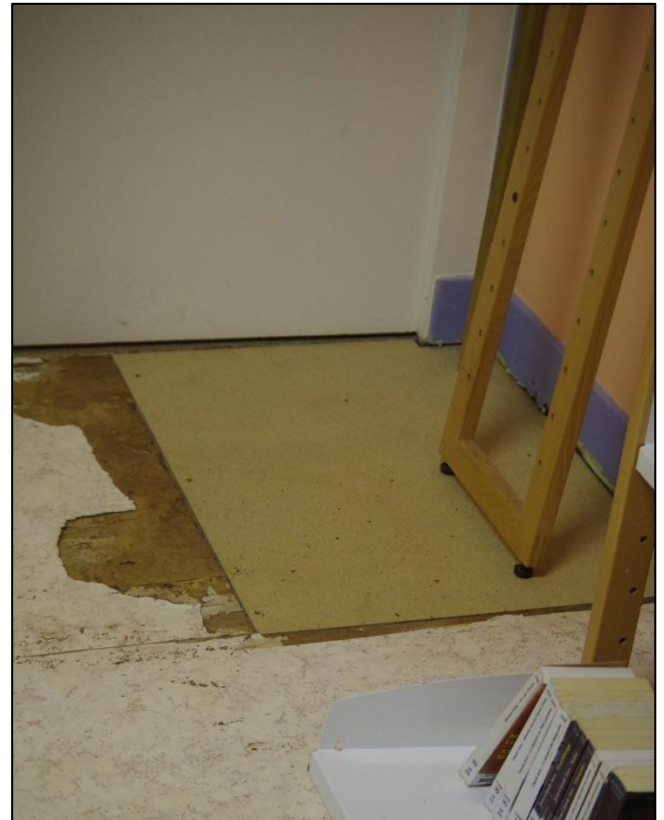
- En rez-de-chaussée du bâtiment abritant la bibliothèque municipale (parcelle AE300), des remontées d'humidité importantes ont été observées en deux points du local, espacés de quelques mètres, endommageant le parquet posé sur la chape en béton ;

Figure 6 : Reprise provisoire du sol suite aux remontées d'humidité - local de la bibliothèque municipale (cliché BRGM 05/11/13)

- Les désordres signalés par la mairie au niveau du village de Bidache (remontées d'humidité au droit de deux bâtiments) sont probablement liés à des conditions de saturation exceptionnelles des terrains de couverture par infiltration directe des apports météoriques, et potentiellement accentués par une alimentation karstique provenant du substratum calcaire sous-jacent.

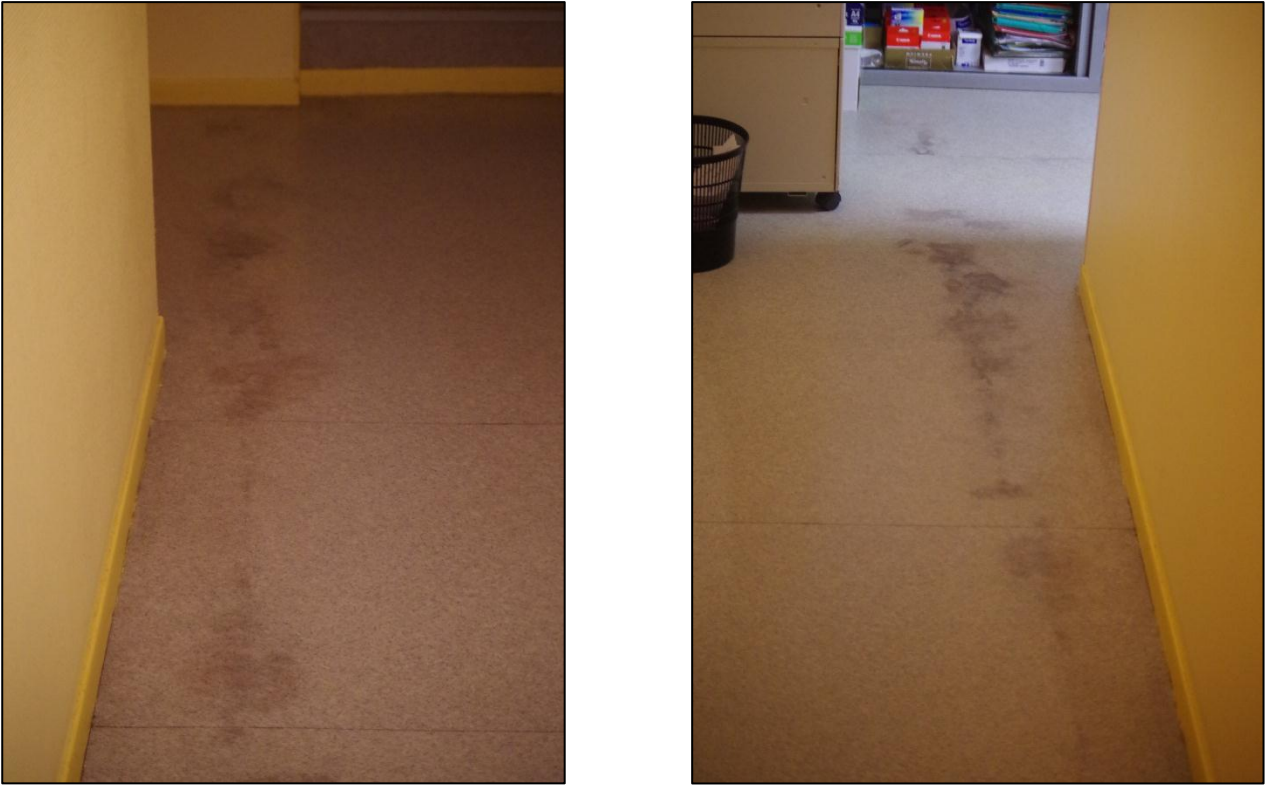
- En rez-de-chaussée du bâtiment, situé sur la parcelle AE89, et au droit de plusieurs pièces, des traces noirâtres témoignant d'une humidité anormale se sont développées sur le sol plastique couvrant la chape de béton.

Figure 7 : Traces d'humidité observées au niveau du bâtiment occupant la parcelle AE89 (cliché BRGM 05/11/13)

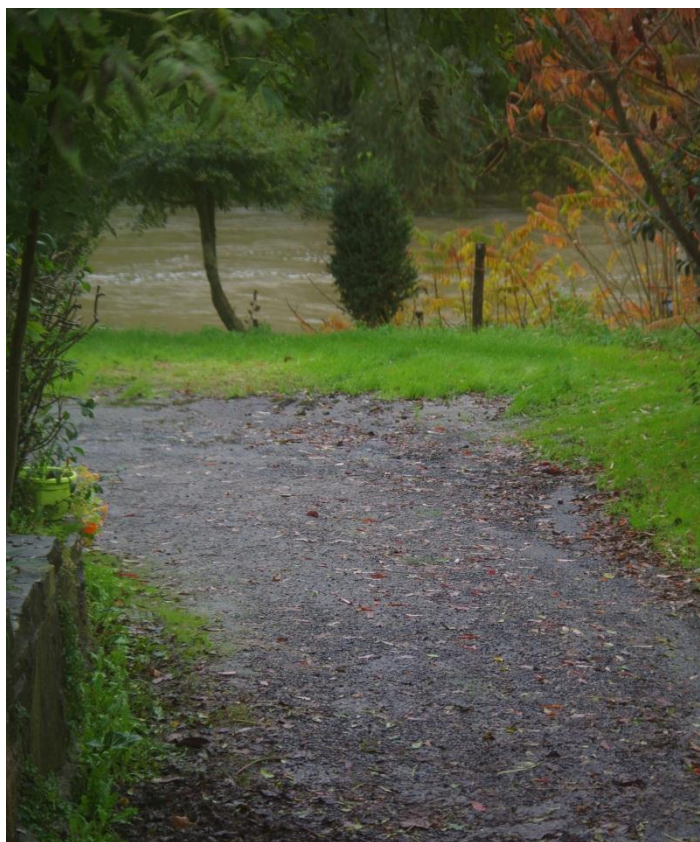
- Au lieu-dit Dino-Bas, la bâtisse ancienne implantée en contrebas du hameau, à moins d'une trentaine de mètres du cours de la Bidouze, aurait été inondée à plusieurs reprises au cours du 1^{er} semestre 2013 et notamment pendant la première décade de juin. Les inondations auraient concernées la partie basse de la construction, faisant office de remise et dont le niveau d'assise est peu surélevé par rapport au sommet de berge de la rivière (cf. figure 9). Selon les informations apportées par les propriétaires, l'inondation serait directement liée aux débordements de la Bidouze, et de façon plus marginale par l'accumulation des eaux de ruissellement provenant des coteaux ;

Figure 9 : Vue de la Bidouze depuis les abords de la construction impactée au lieu-dit Dinot-Bas (cliché BRGM 05/11/13)

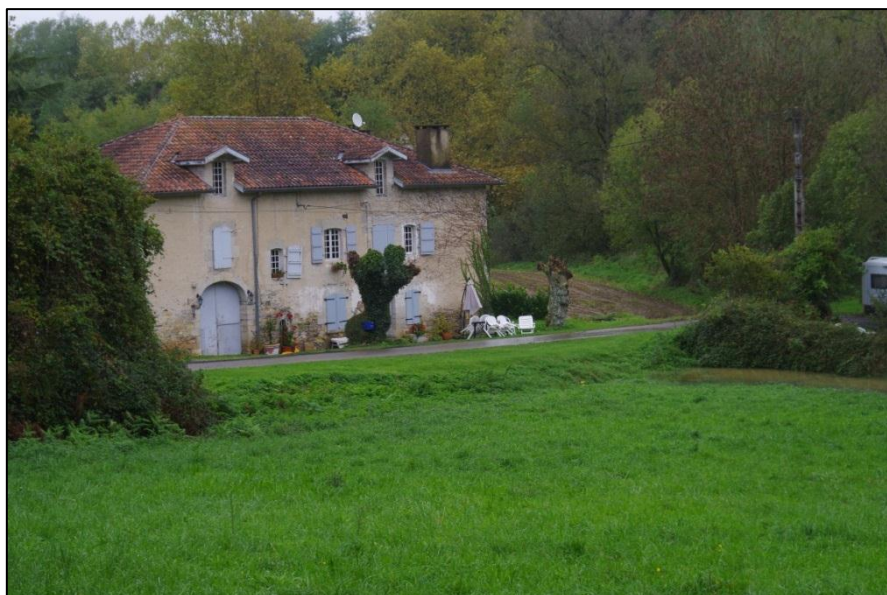
- Environ 500 m au Nord de Dino-Bas, vers le lieu-dit Pédeberdoly (cf. figures 10 et 11), la construction sise en bordure du Chemin de Cambot (bâtisse ancienne), aurait connu un phénomène significatif de remontée d'eau le long des cloisons intérieures. La construction est située dans le lit majeur de la Bidouze, à une cinquantaine de mètres environ de la berge rive gauche de la rivière, mais n'aurait pas été directement concernée par les débordements de la rivière.

Figure 10 : Vue de la bâtisse impactée située vers Pédeberdoly ; à noter que la Bidouze passe en arrière-plan, au niveau des grands arbres (cliché BRGM 05/11/13)

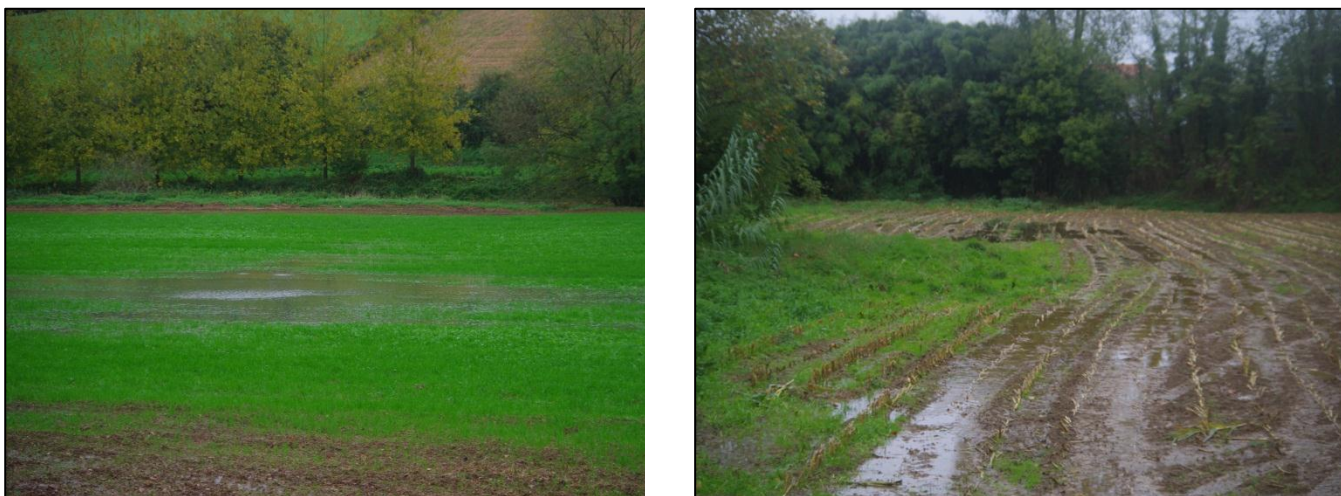
Il est par ailleurs signalé que lors de la visite réalisée dans le cadre de cette expertise, les terres agricoles situées entre le Chemin de Ferrerie et la Bidouze (lieu-dit Port de Camé), correspondant au champ d'expansion rive gauche de la rivière, étaient partiellement sous l'eau (cf. figure 12).

Figure 12 : Terrains en bordure de la Bidouze, au quartier de la Ferrerie (lieu-dit Port de Camé) – cliché BRGM 05/11/13

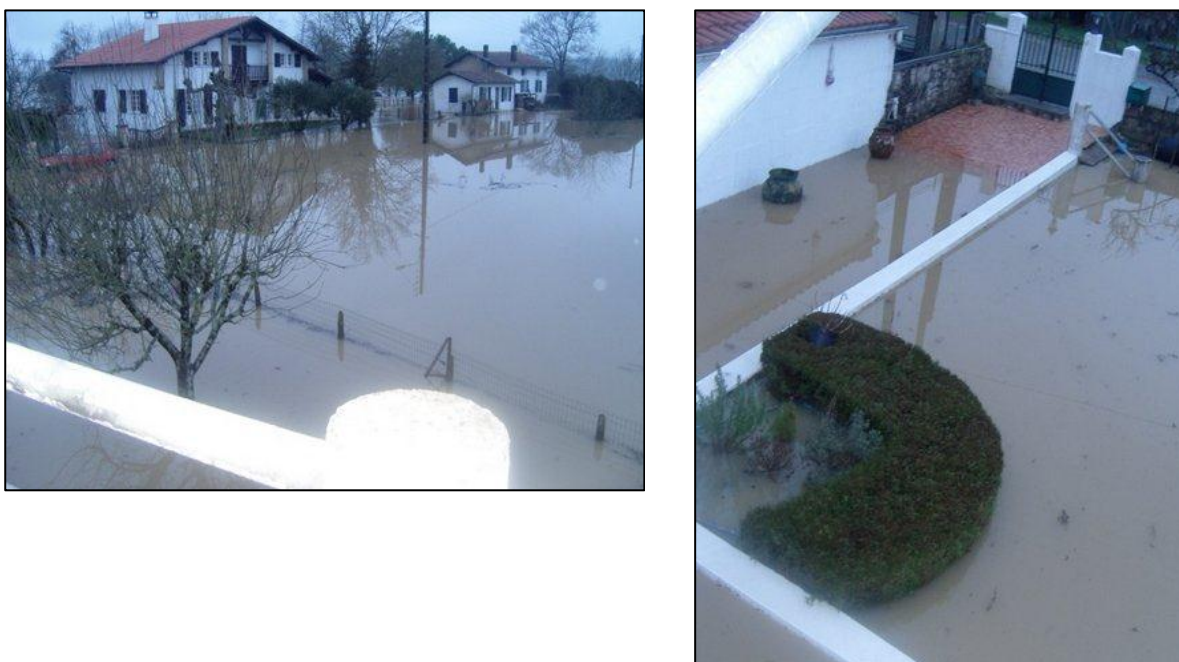
- La construction implantée sur la parcelle ZC66 (cf. figure 15) aurait été inondée par plusieurs décimètres d'eau liés aux débordements de la Bidouze, dont l'axe d'écoulement est situé à 120 m environ (cf. figures 13 et 14). Le phénomène, qui aurait concerné de façon plus ou moins marquée une large partie du hameau, se serait déjà produit, selon les témoignages recueillis, à deux reprises en début d'année, avec une intensité sensiblement comparable (janvier et février) ;

Figure 13 : Inondations du mois de Juin 2013 au quartier du Port (cliché riverain 06/11/13)

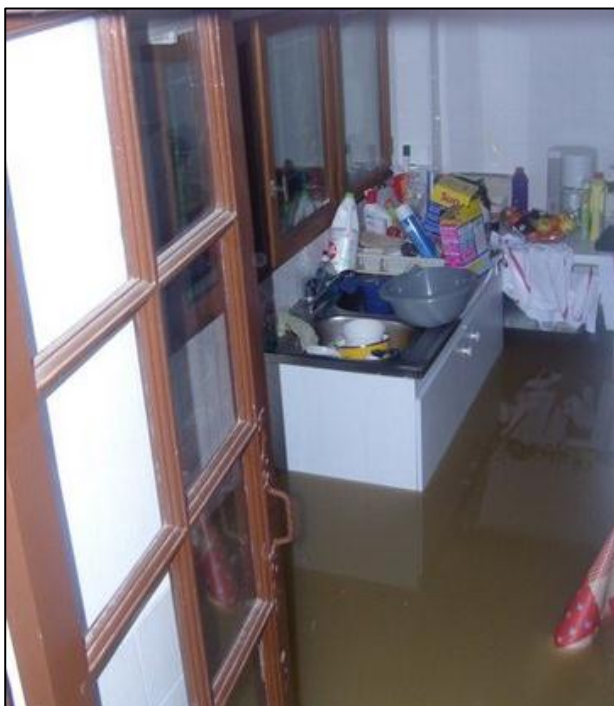
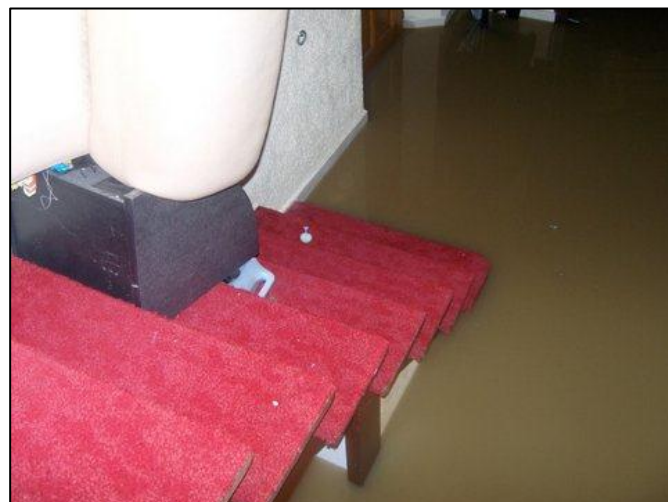
Figure 14 : Inondations au droit de la construction occupant la parcelle ZC66 au quartier du Port (cliché riverain 06/11/13)

- Les éléments de connaissance collectés relatifs aux inondations survenues au droit des quartiers de Ferrerie et du Port, tendent à incriminer les débordements de la Bidouze comme étant la cause principale de l'événement. En marge du champ d'expansion de la crue de juin 2013, et au regard de l'interaction étroite entre la rivière et sa nappe d'accompagnement, la remontée du niveau piézométrique a pu favoriser les phénomènes de remontée d'humidité constatés sur certaines constructions ;
