Cartographie de l'aléa mouvement de terrain sur la commune de Saint Vidal rapport de présentation

BRGM/RP-64452-FR

décembre 2015

Préfecture de Haute-Loire
Direction Départementale des Territoires

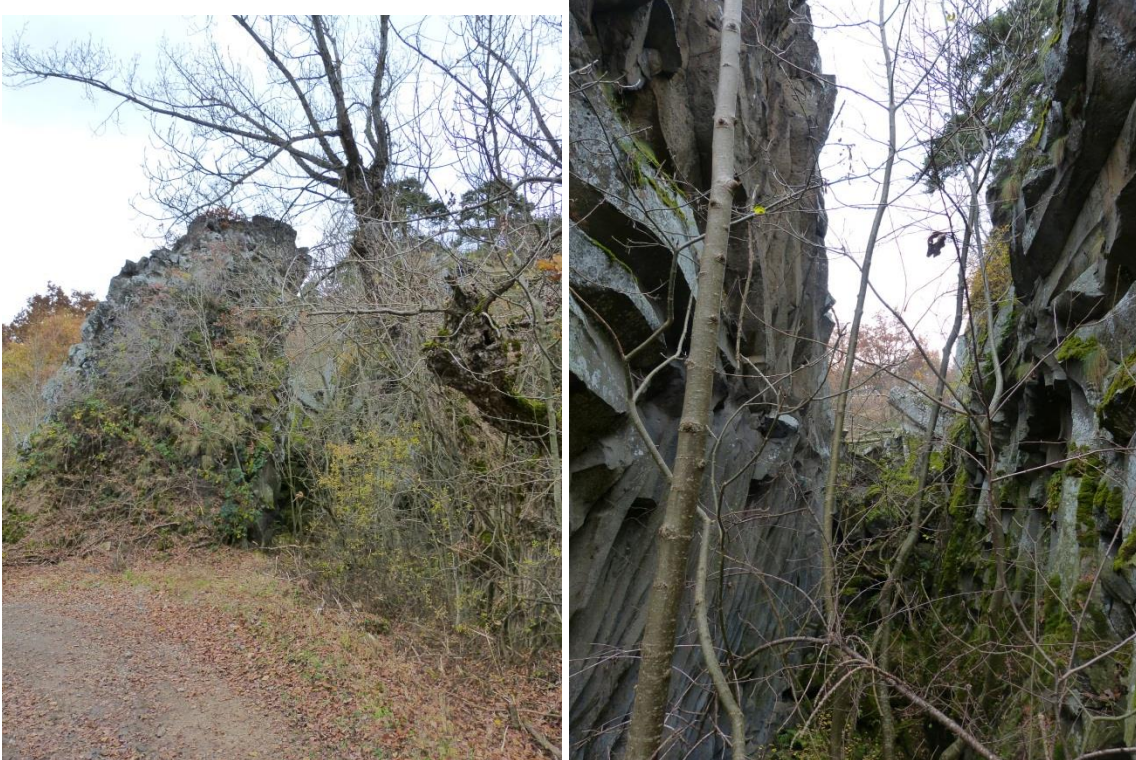
Illustration 9 : pan basculé, scindé en deux puis figés dans la pente (nord du bourg)

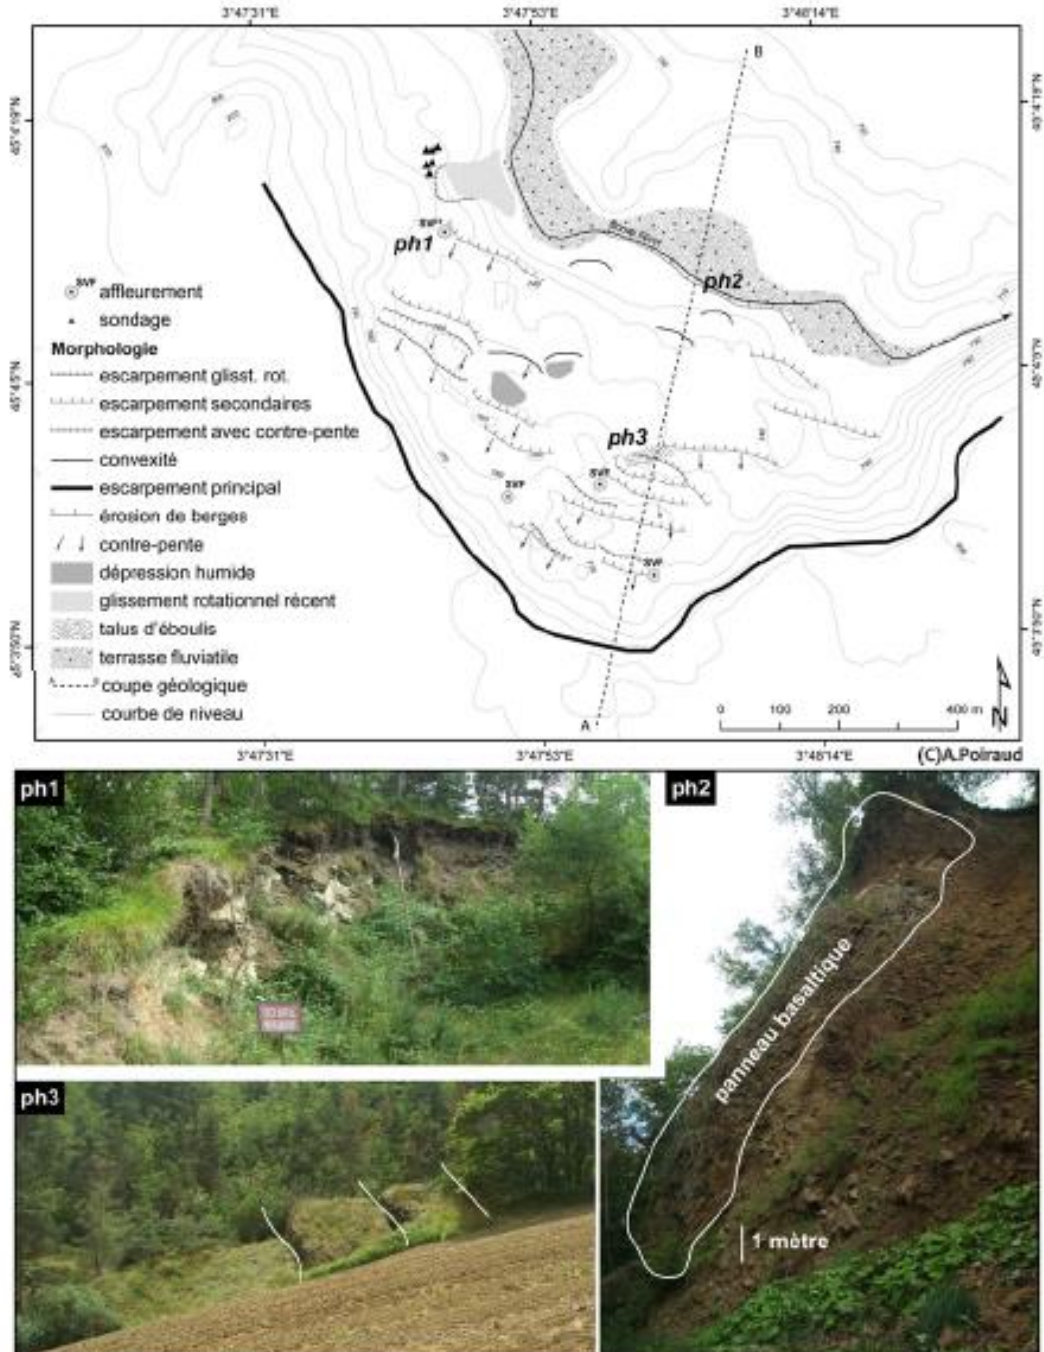
Figure 56 – Morphologie du glissement de St Vidal ; ph1) formations volcaniques glissées et contre-pente ; ph2) panneau basaltique glissé et révélé par l'érosion de la berge ; ph3) panneau basaltique fracturé

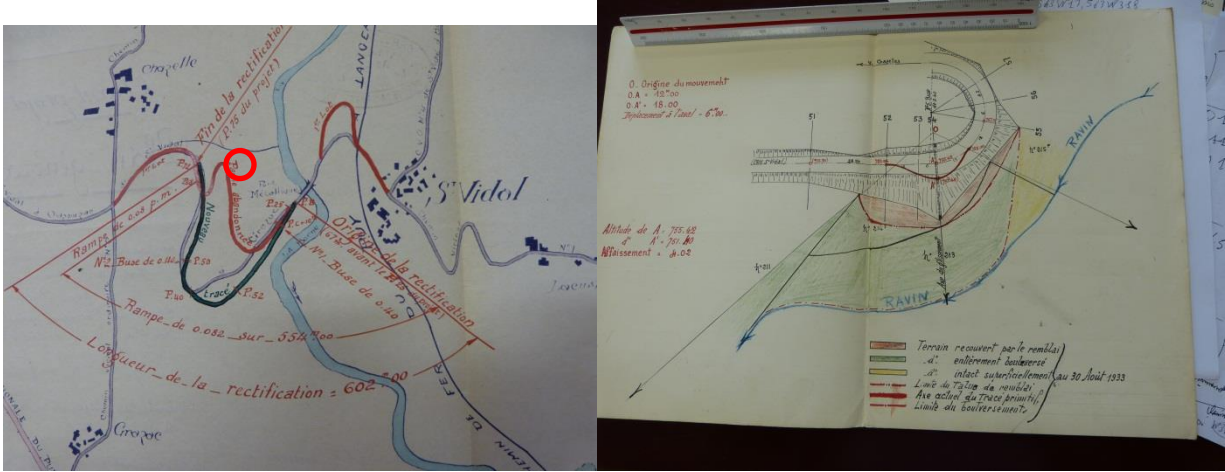
L'examen des archives départementales au Puy-en-Velay a permis d'inventorier 2 autres phénomènes datés de 1933 (glissement du talus aval sur le tracé initial de la RD112, tracé abandonné suite à ce désordre pour le parcours actuel ; illustration 19) et de 1974 (éboulement d'un bloc non localisé).

Illustration 19 : mouvement de terrain de 1933, avec décrochement vertical du talus de 4 m de la route en construction avant son abandon.

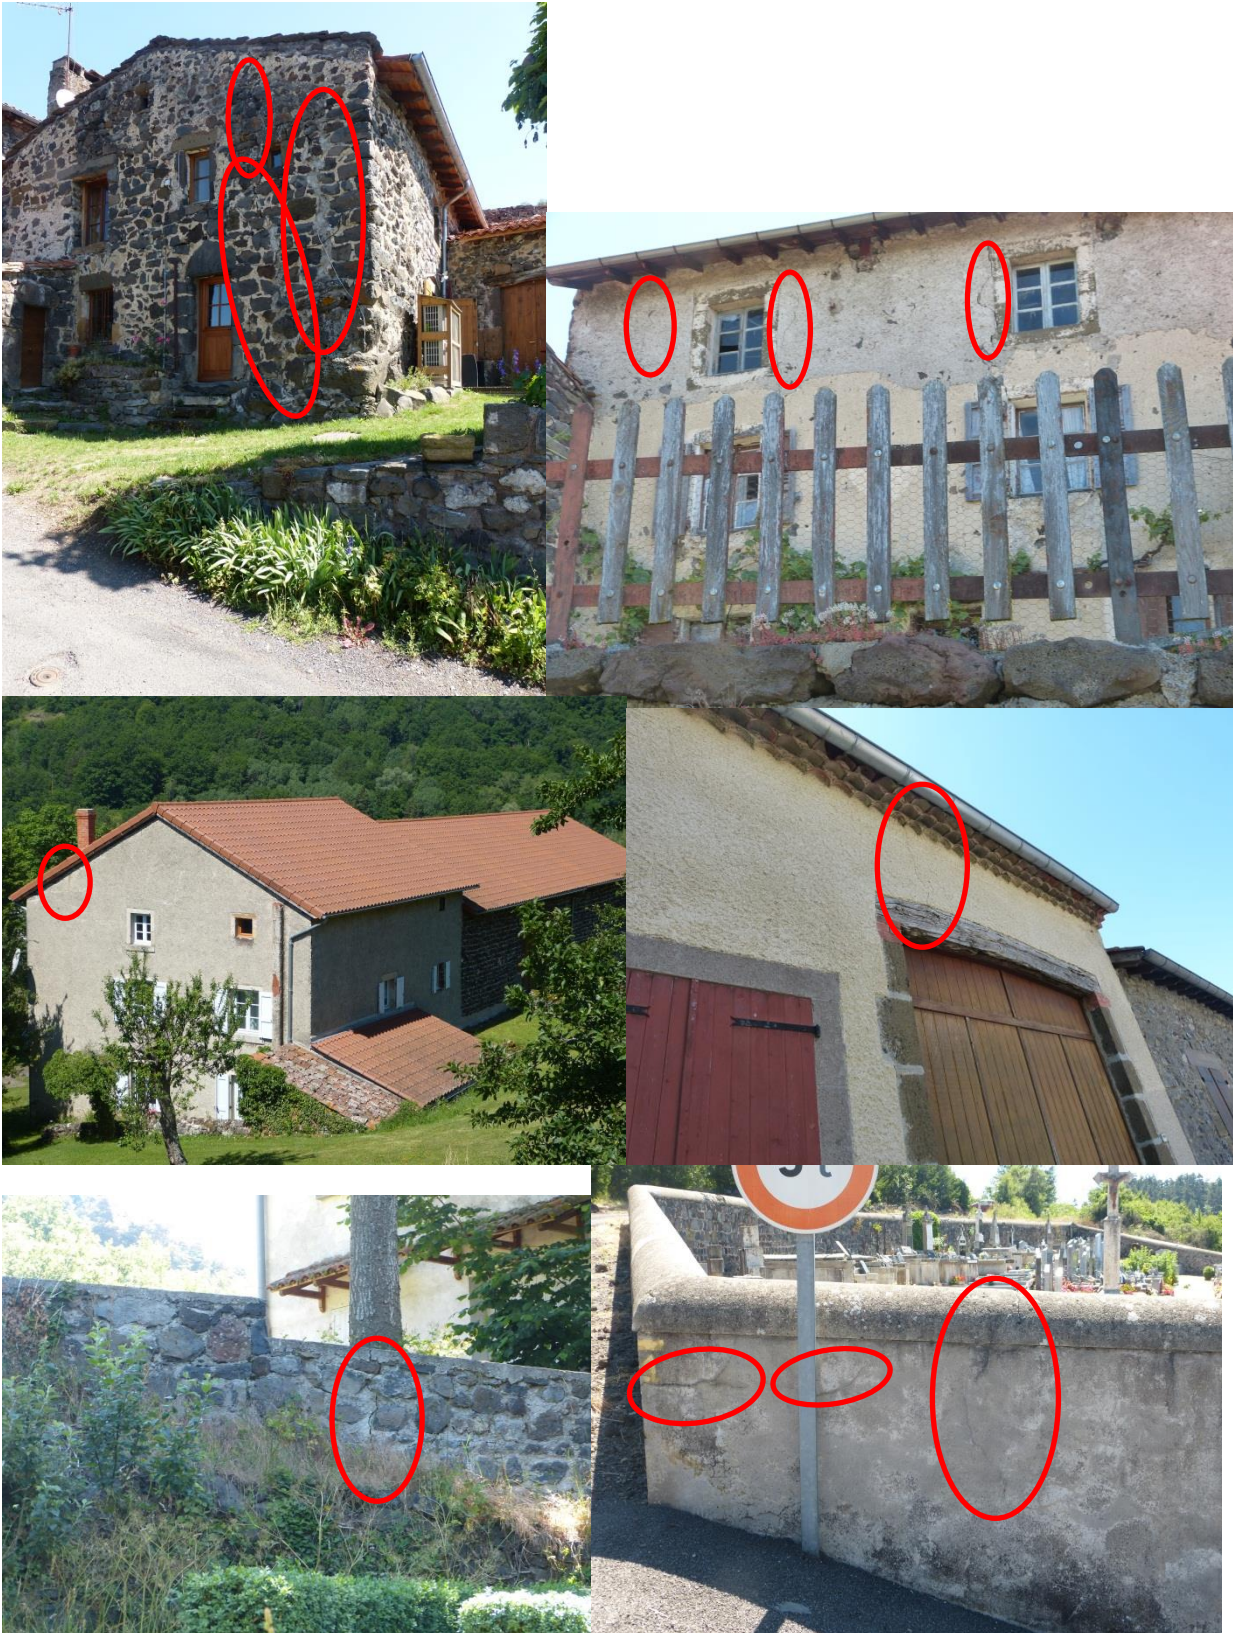
Par contre, de nombreux murets et façades de maisons en pierre présentent (illustration 21) une ou plusieurs fissures, verticales ou rayonnantes depuis les ouvertures des bâtiments (fenêtres et portes). Les fissures sont souvent de longueur plurimétrique et d'ouverture plurimillimétrique, sans endommagement structurel a priori significatif. Leur répartition semble indépendante de la pente (orientation, intensité) et leur typologie évoque les effets typiques d'un phénomène de retrait/gonflement d'intensité faible à modérée.

Illustration 21 : dommages constatés sur les murs et façades du centre bourg imputés a priori au phénomène de retrait/gonflement

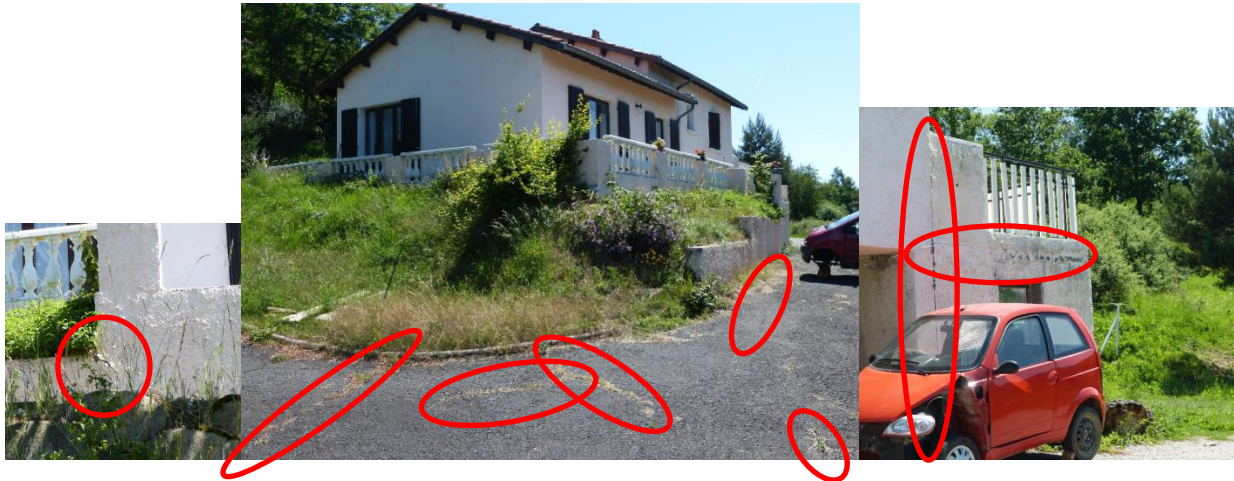
La maison mise en arrêté de péril à la fin décembre 2003 (sur la parcelle A1082), présente des fissures (illustration 22) sur les façades, murets et parking goudronnés qui évoquent là encore un phénomène de type retrait/gonflement (aucun signe au sol d'instabilité gravitaire, pas de composante de répartition de la fissuration lié à la pente, pas de signe d'évolution ultérieure évoquant une reprise/réactivation d'un mouvement gravitaire, bonne concomitance avec le désordre subi sur le four communal à l'été 2003). La pente moyenne du versant y est certes un peu plus forte que celle généralement présente sur le centre bourg, mais elle présente localement une valeur plus faible à hauteur de la maison.

Illustration 22 : dommages constatés sur les sols goudronnés, murets et façades de la maison de la parcelle A1082 imputés au phénomène de retrait/gonflement

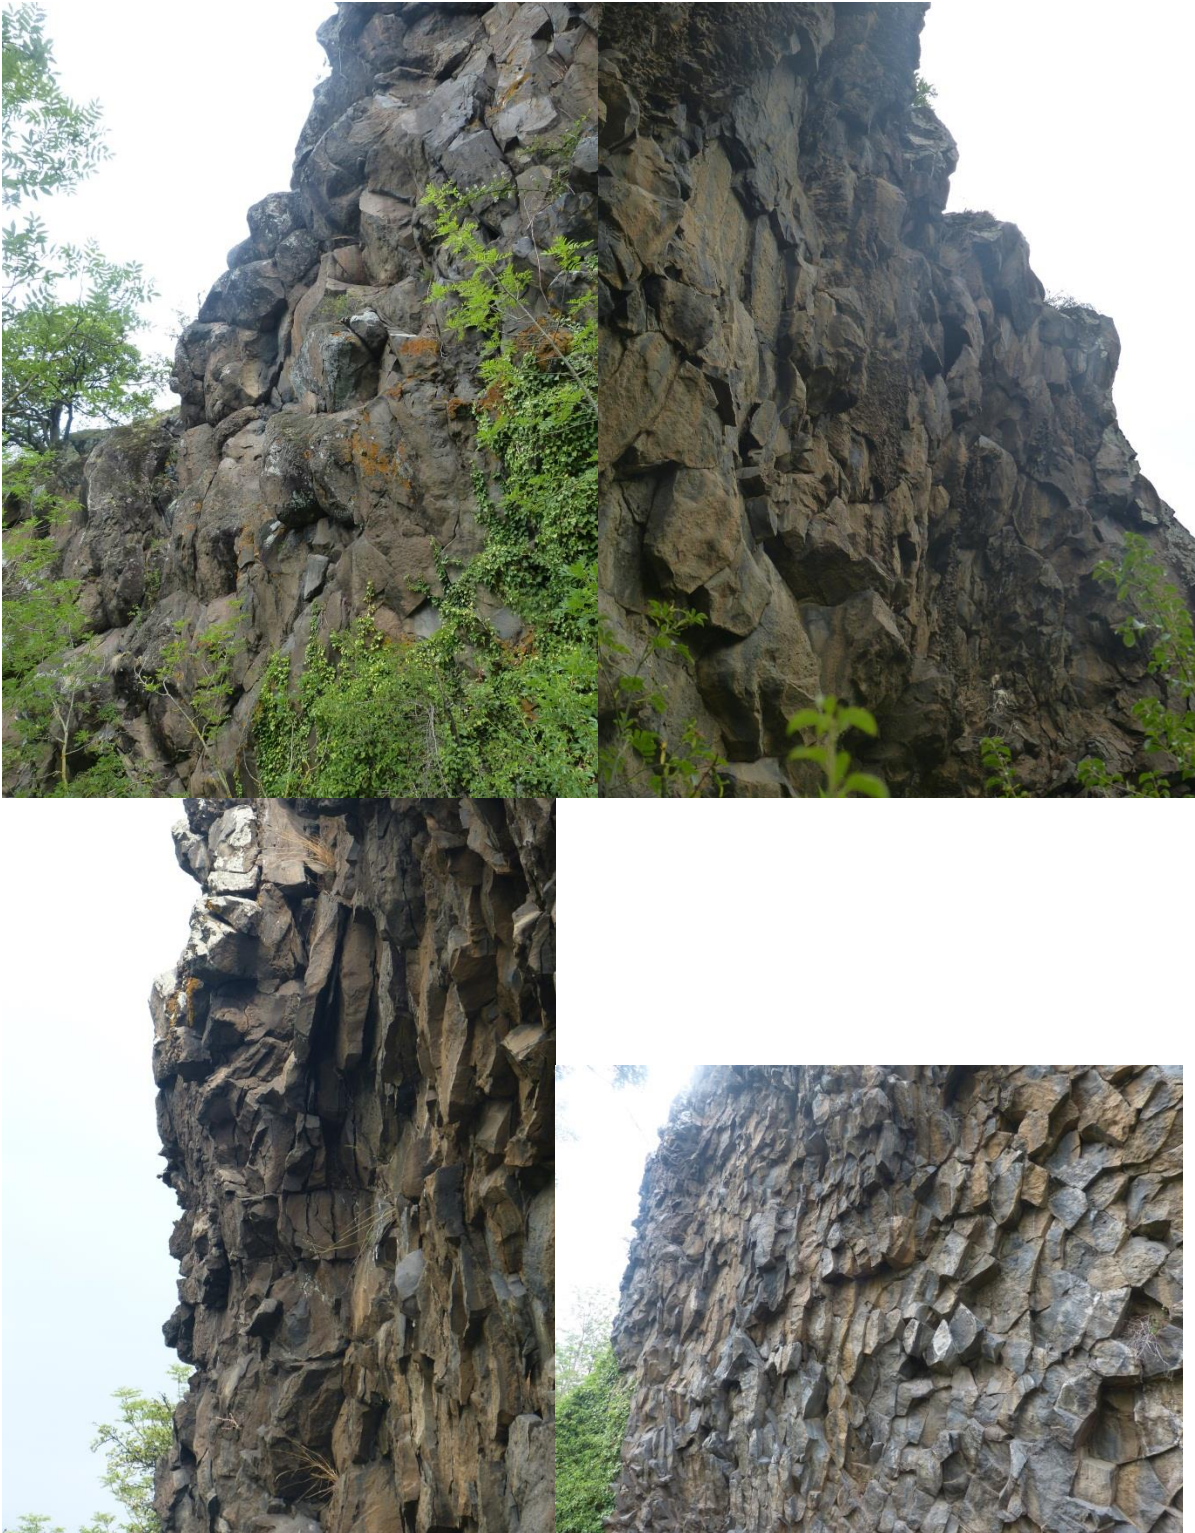
observe en arrière de paroi d'autres signes d'instabilité, laissant penser à un départ plus ou moins imminent.

Illustration 26 : différents aspects de la paroi rocheuse du prolongement nord

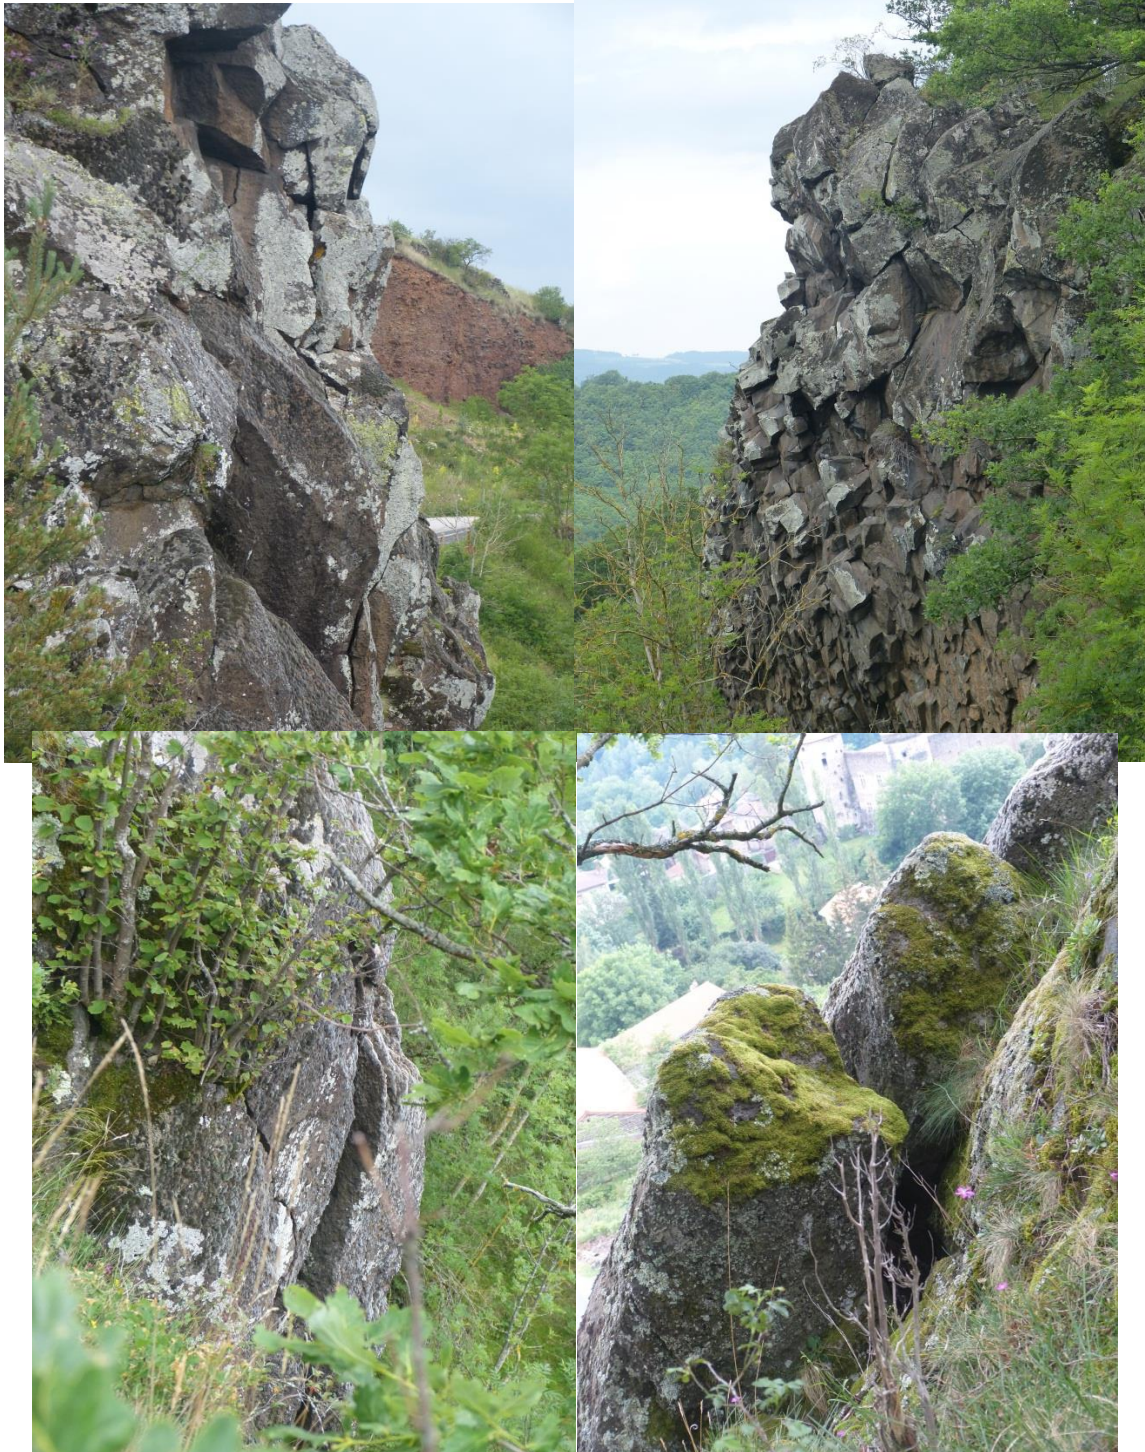
Illustration 27 : avancées en tête sud puis nord, avec de plans de découpe souvent bien marqués (prolongement nord)

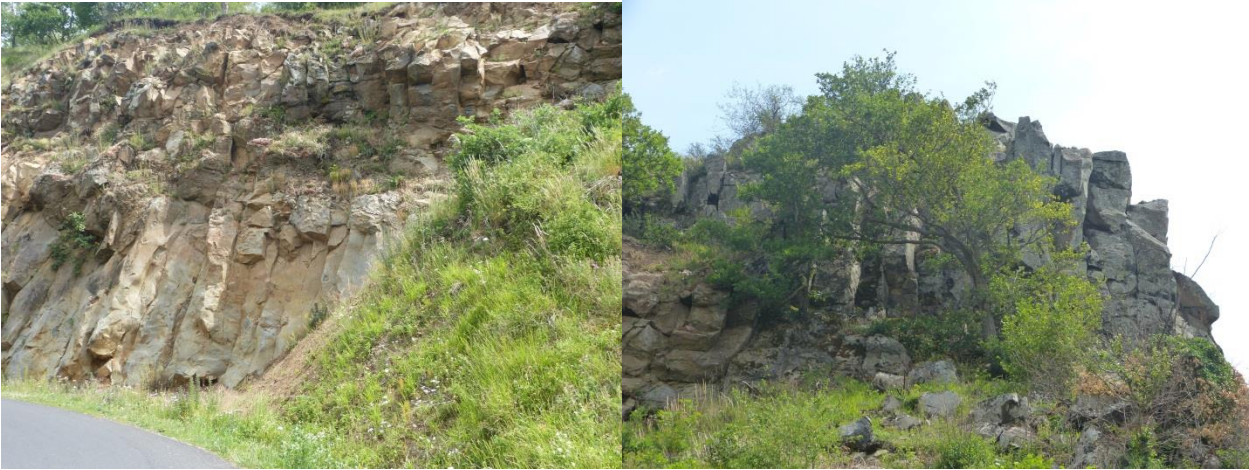
Ensuite côté sud, la falaise est fractionnée en deux, l'essentiel du front reste en partie basse et est constitué par des orgues massifs, en contre-pendage favorable. Par contre, en partie supérieure amont, avec un léger retrait, la terminaison d'une falaise (liée au prolongement sud) montre un contrefort rocheux bien découpée en colonnes assez bien individualisés (illustration 32), avec de bonnes possibilités de propagation en cas de départ.

Illustration 32 : Terminaison sud de la partie centrale de falaise et partie supérieure de la falaise dans le prolongement sud

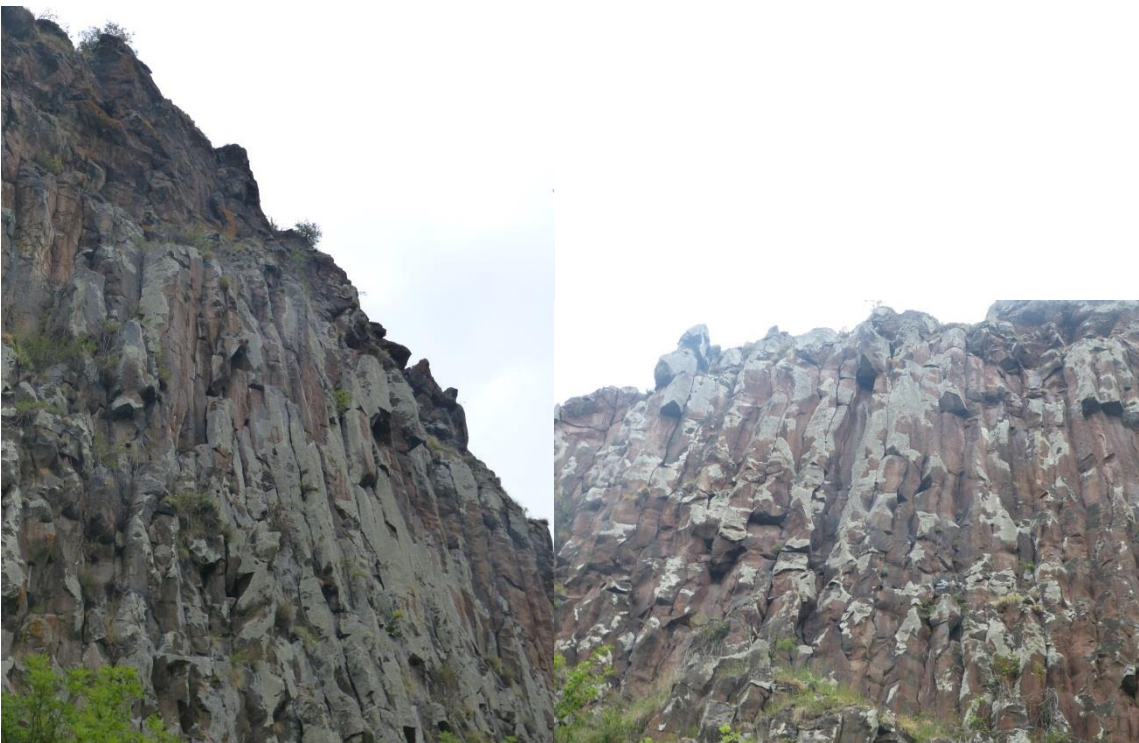
La falaise basaltique atteint des dimensions sur son prolongement sud bien plus importantes qu'ailleurs. Elle est longue de 340 m, presque d'un seul tenant (un couloir en partie sud de 15 m de large individualise une portion finale de 50 m linéaire). Les hauteurs de paroi particulièrement verticales dépassent même par endroit 25 m. En pied de paroi, on observe un cône d'éboulis totalement végétalisé qui atteint jusqu'à près de 10 m de dénivelé en naturel et un peu plus au cœur de la falaise, mais alors aménagé en terrasses. La falaise est constituée d'orgues réguliers, plus ou moins individualisés et dans un état sain ou plus dégradé avec fractionnements et surplomb.

Illustration 33 : allure de la falaise basaltique dans son prolongement sud

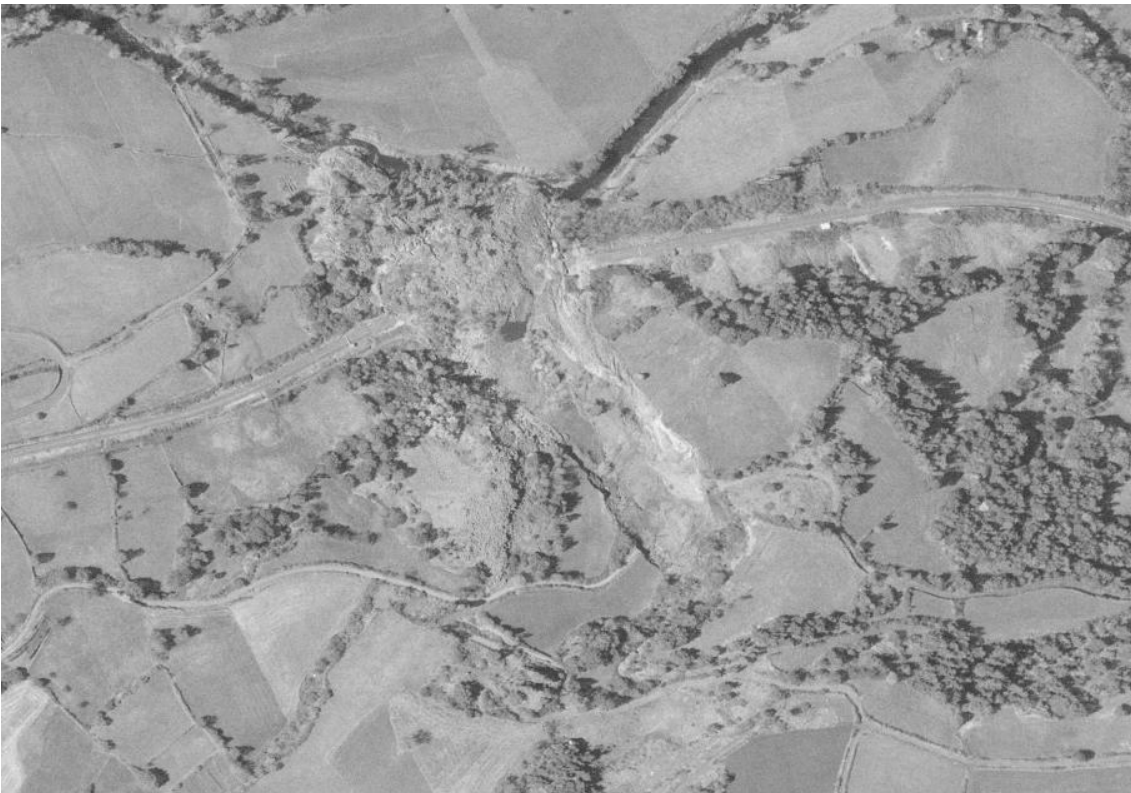
Les premiers signes de ce glissement ont été constatés le 28 juillet 1977 (fissures transversales ouvertes de 2 à 3 mm sur un mur de soutènement amont entre PK 41, 640 et PK 41 +658). Le 2 août 1977, les ouvertures de fissures s'étaient élargies à 5 cm (puis 15 cm le 08/08/77) et la largeur estimée du mouvement venant de l'amont de la voie était de 90 m, avec atteinte de la

voie ferroviaire dès le lendemain (maintien de la circulation mais à vitesse réduite). L'ensemble (mur de soutènement et plateforme) se met sans aucune équivoque dès le 08 août 1977 à glisser ensemble vers l'aval. Le suivi du mouvement de terrain, à l'aide de piquets repère, indique ensuite un déplacement quasi linéaire du 10 août au 25 août, atteignant 20 cm par jour en amont de la voie et 6cm/j de la plateforme et du mur de soutènement (remise en place de la plateforme quotidienne pour assurer le service). Les éboulis rocheux en aval entre la voie et la rivière Borne ont assuré un rôle de butée, semblant assez solide (ralentissement du glissement constaté au 25 août suite au temps sec persistant). Mais un violent épisode orageux avec des pluies très importantes (débordement des cours d'eaux, ruissellement torrentiel sur certains chemins) survient le 26 et dans la nuit du 26 au 27 août. Après le passage de l'autorail du matin à 6H 30, un bourrelet de pied de 20 cm soulève la voie au sud-est tandis qu'au nord-ouest la plateforme s'affaisse. Après remise en état, un mouvement vers l'aval de 30 cm est observé en moins de 4 heures, la circulation est fermée et les rails déposés sur 140 m.

Illustration 36 :surface affectée par le glissement (extrait d'une photoaérienne IGN datant de 1977)

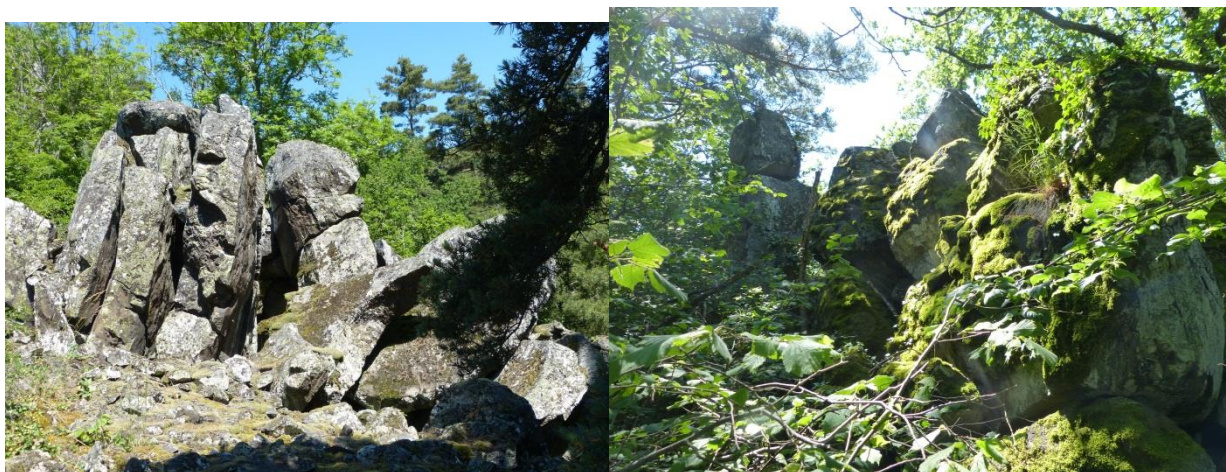
Sur cette butte du Chilout, des affleurements rocheux sont visibles, y compris dans les zones de faible pente, sous forme de petits chaos, avec de larges ouvertures dislocantes entre les panneaux rocheux.

Illustration 41 : chaos rocheux sur la butte du Chilout

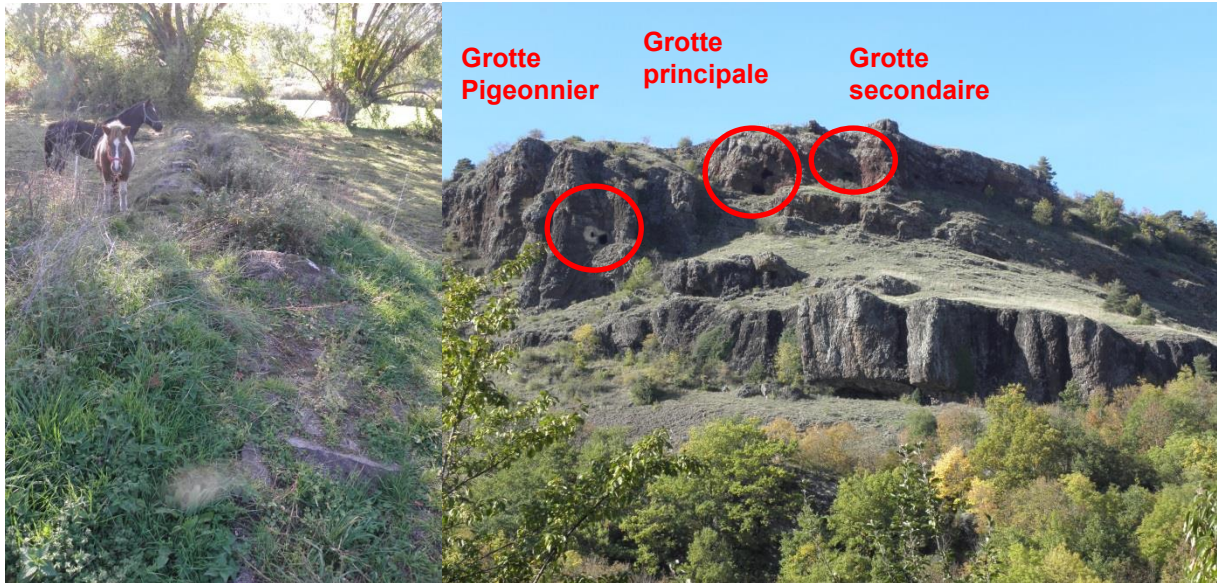
Le quatrième souterrain est la galerie du Lac : " Il est situé au sud de ce qui fût un petit plan d'eau, actuellement à usage de prairie, non loin du village de Bleu. La construction en pierres de la galerie remonterait au début du siècle précédent. L'évacuation des eaux du petit lac pouvait s'effectuer par un collecteur situé d'abord à l'air libre puis se poursuivant par une galerie bâtie (illustration 47). La partie souterraine de cet exutoire se poursuivrait sur quelques dizaines de mètres seulement, plein sud, en direction des Estreys. Le bief et cette galerie sont à l'état d'abandon. En partie écroulée, sous des bouquets d'aubépines, le souterrain est obstrué sciemment dès l'entrée. Il présente un réel danger d'effondrement" (d'après Jean-Paul Beal).

Illustration 47 : voûte de la galerie du Lac et vue sur les grottes troglodytiques des Estreys sur la commune de Polignac (photos J.P BEAL)

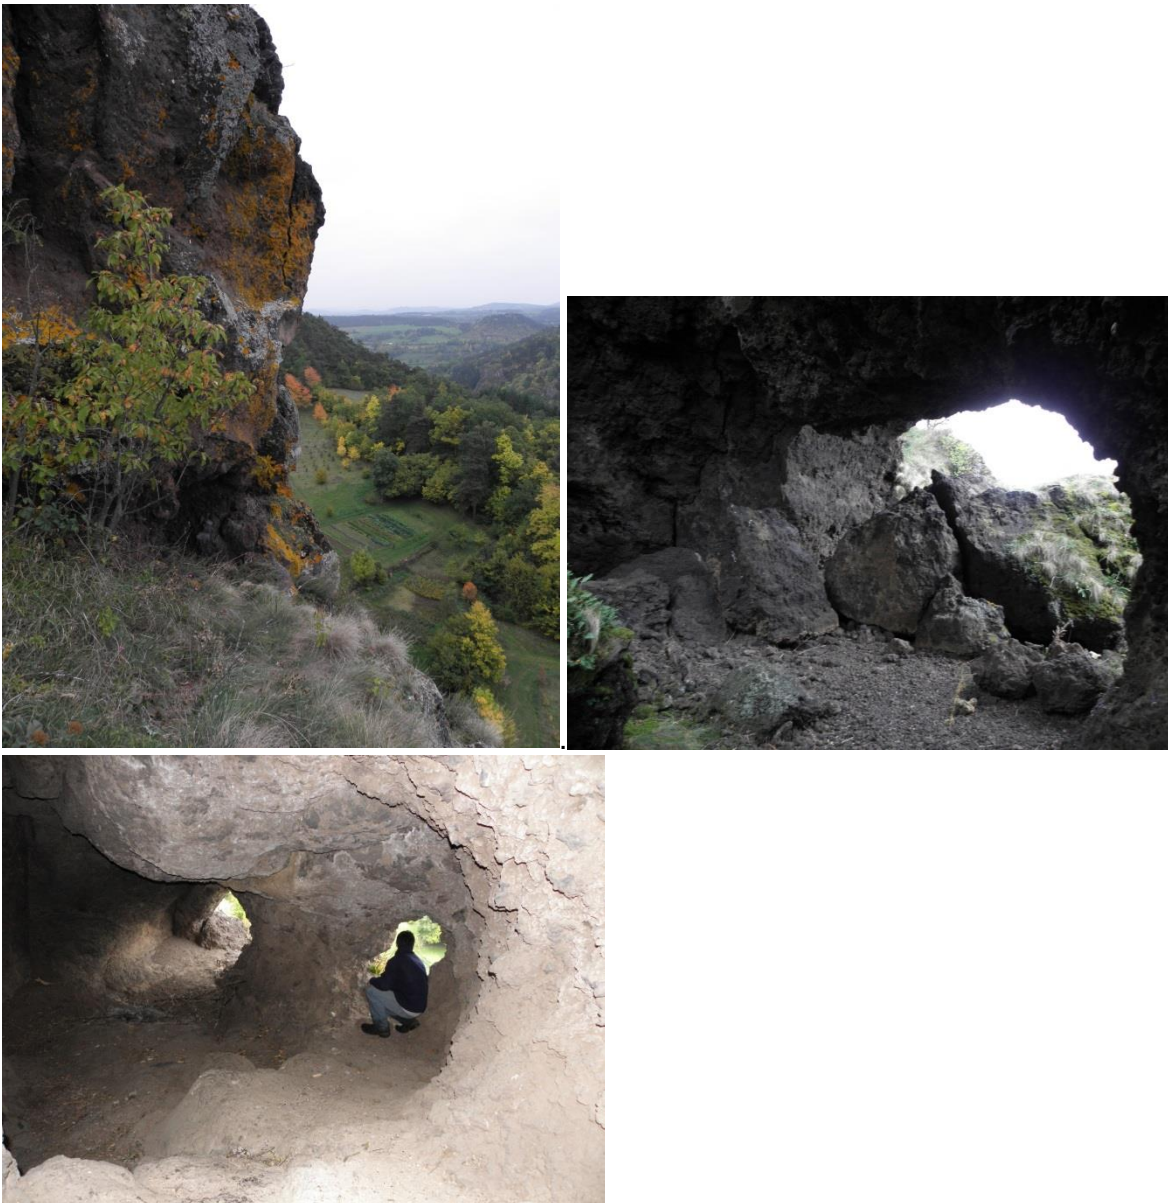
Une première grotte sous la partie sommitale en partie effondrée, forme une grande arche de 9m30 par 6m10 de large et 3 m de haut. On observe au sol d'importants blocs de plusieurs mètres cubes détachés du plafond. En dessous on accède par une vire herbeuse, quelque peu périlleuse, à l'entrée d'une autre grotte aménagée dans la roche volcanique ici un peu plus compacte. Dès l'ouverture on discerne encore l'emplacement du chambranle d'une porte. On note dans cette sorte de vestibule la présence d'une banquette réservée dans la roche. En poursuivant un couloir pentu et scabreux, on accède en contrebas à un espace relativement plat sensiblement rectangulaire de 5m80 par 3m80. Il est éclairé par deux ouvertures qui s'ouvrent sur la vallée. L'une a 1m80 de largeur et l'autre 70cm. La hauteur sous plafond, varie de 2m10 à 4m50. Ces anciens habitats troglodytiques, orientés au sud, dominant d'une centaine de mètres la vallée de la Borne" (d'après Jean-Paul Beal).

Illustration 48 : grottes des Clauzels situées jusque au-dessus des hautes falaises basaltiques, et d'accès périlleux (photos J.P BEAL)

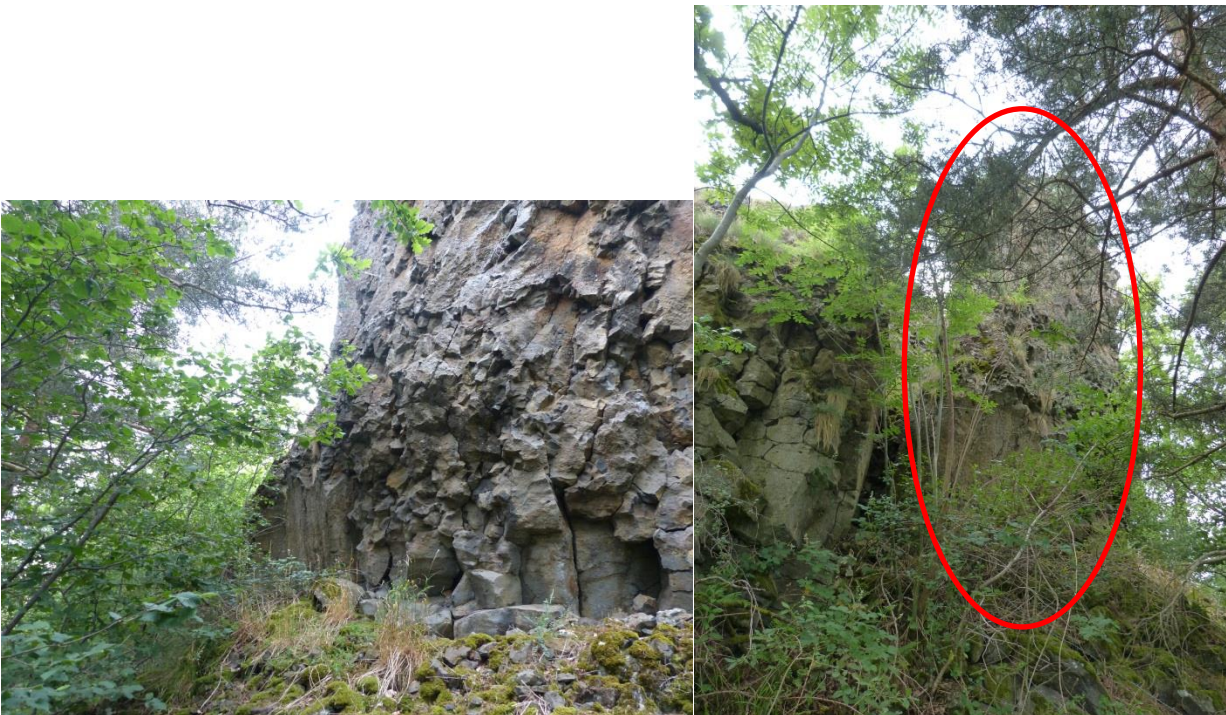
Illustration 59 : falaises de corniche du plateau (flanc nord du ravin de Chazelles), dont un panneau détaché en aval

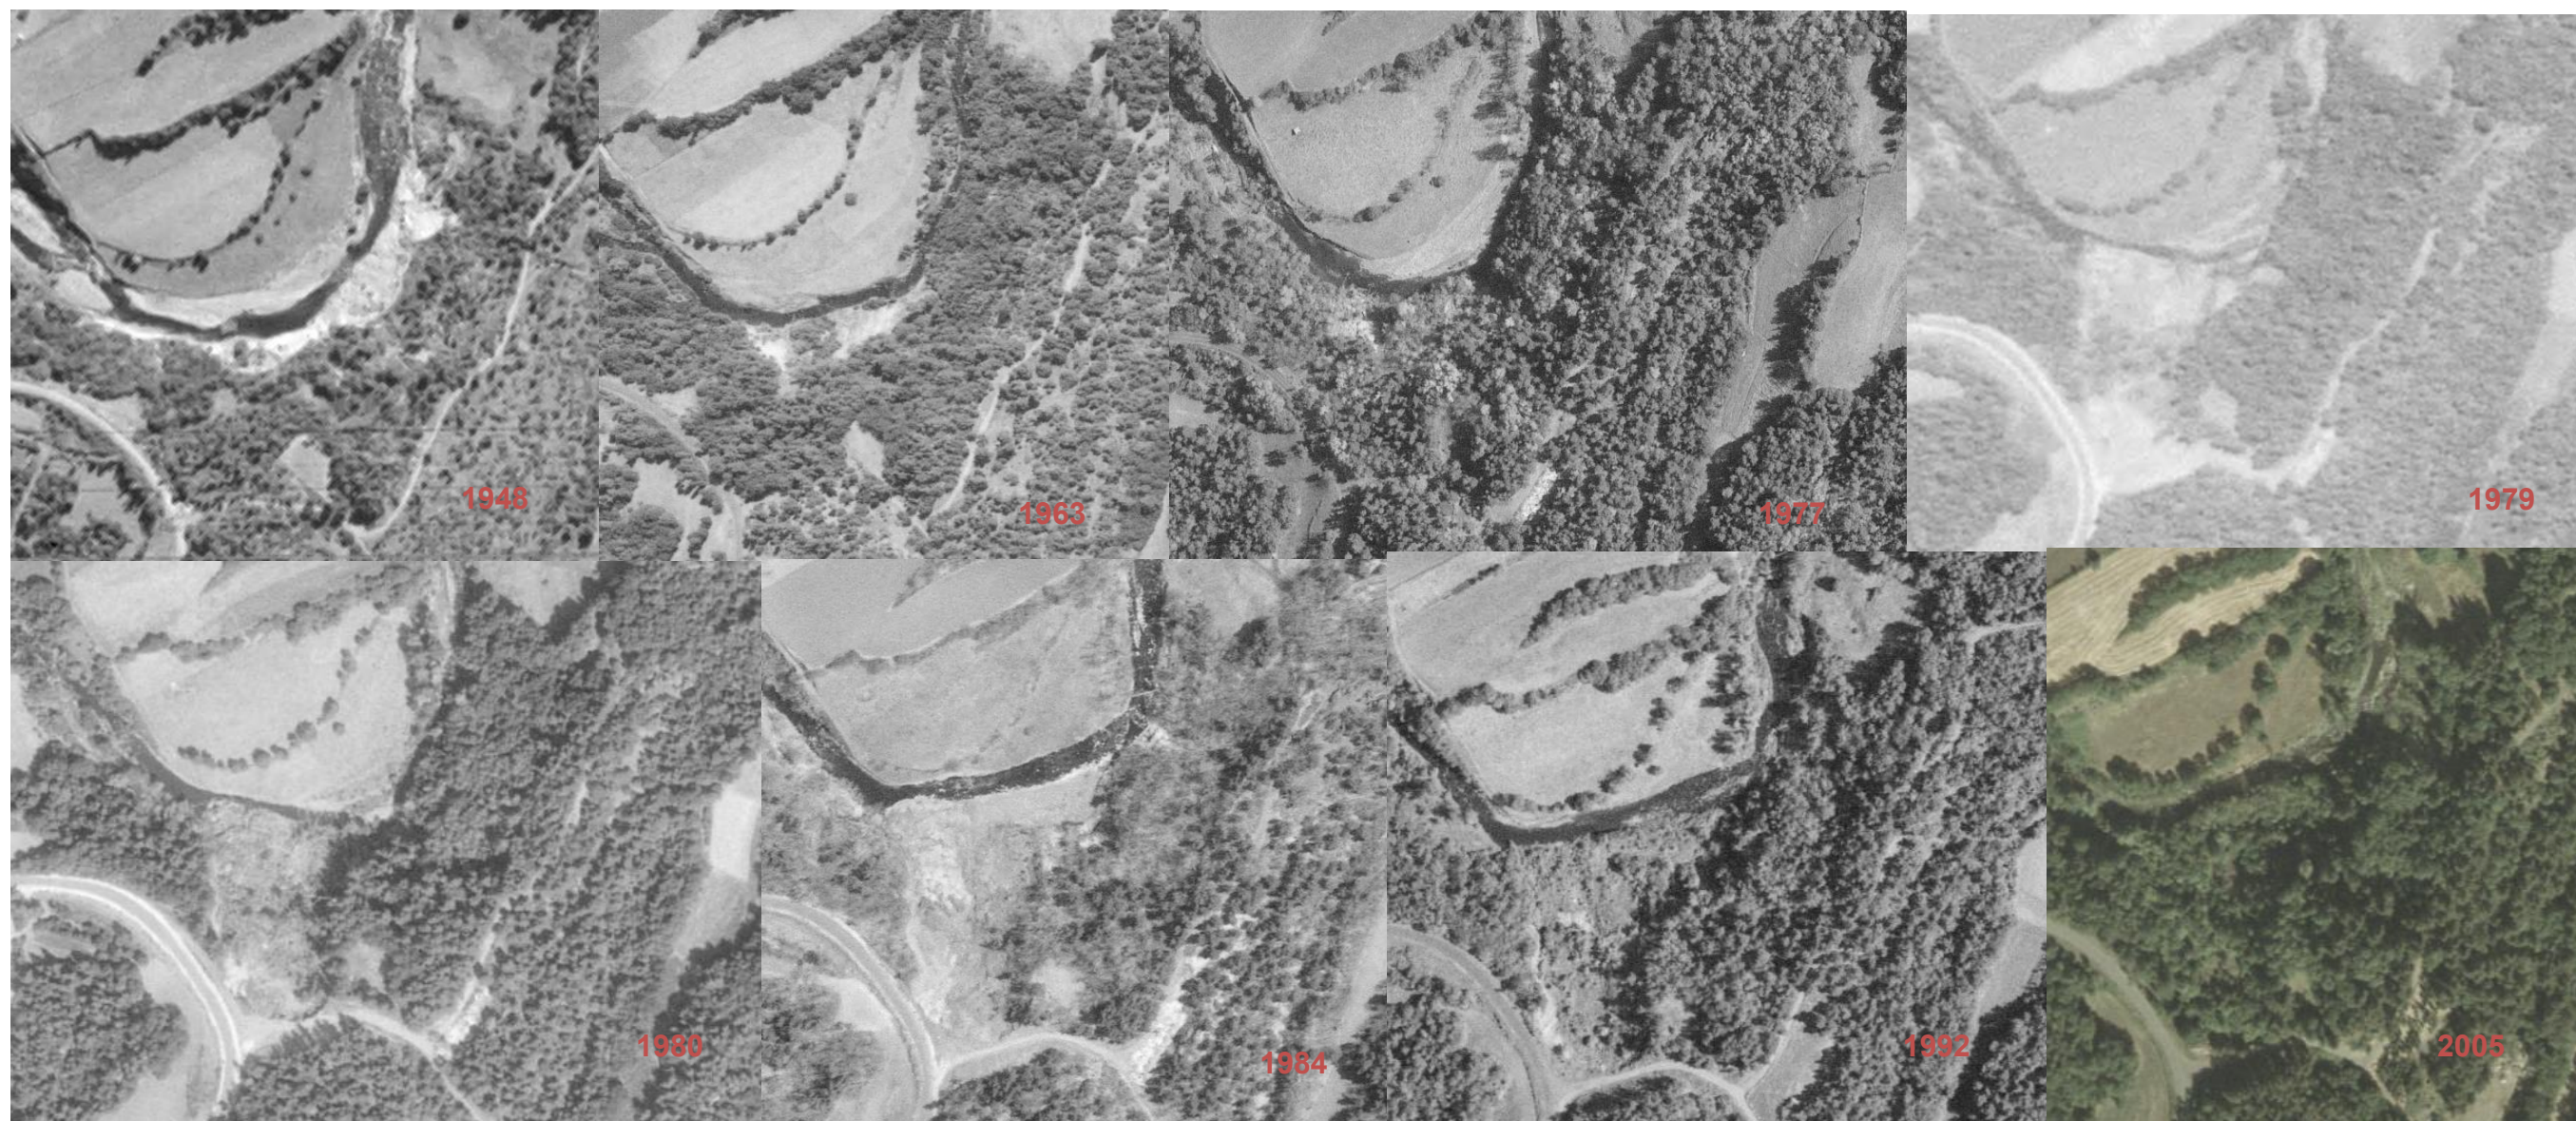
Illustration 63 : instabilité du versant généralisé sous la RD112 (extraits photo aériennes IGN de 1948 à 2005)

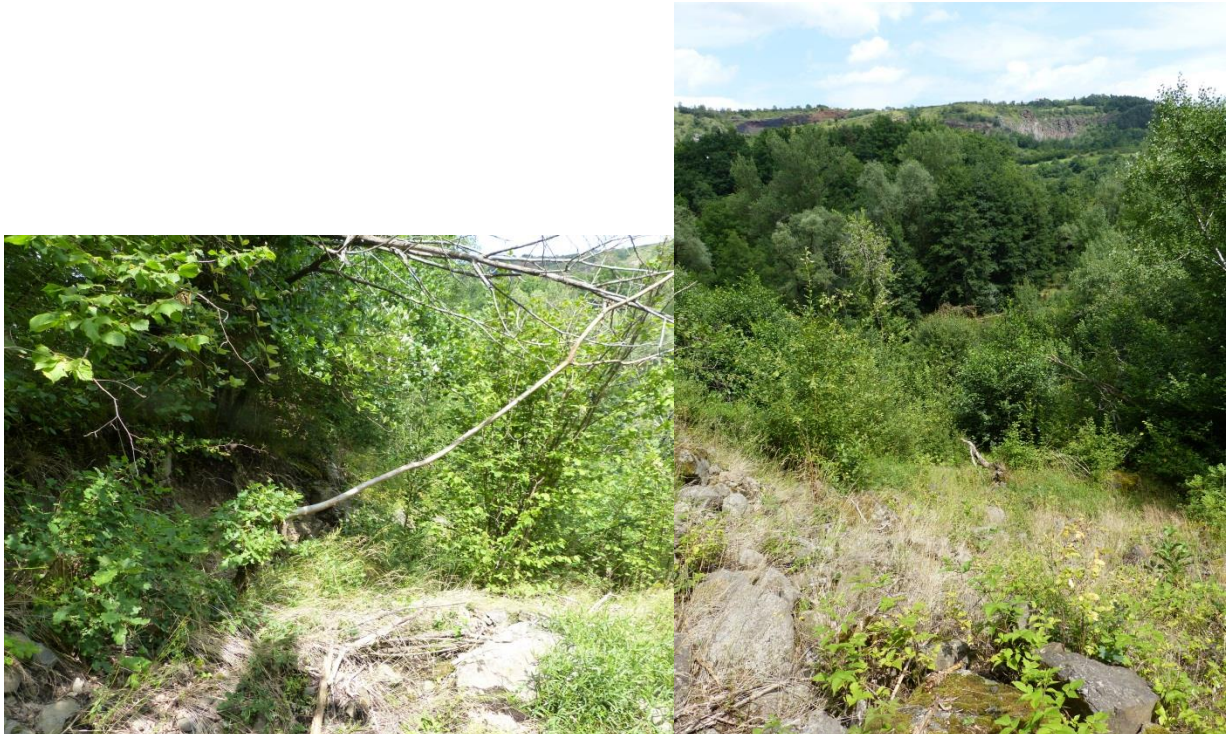
Illustration 66 : glissement plan de Borne-Vidal (flanc nord et vue vers la Borne)

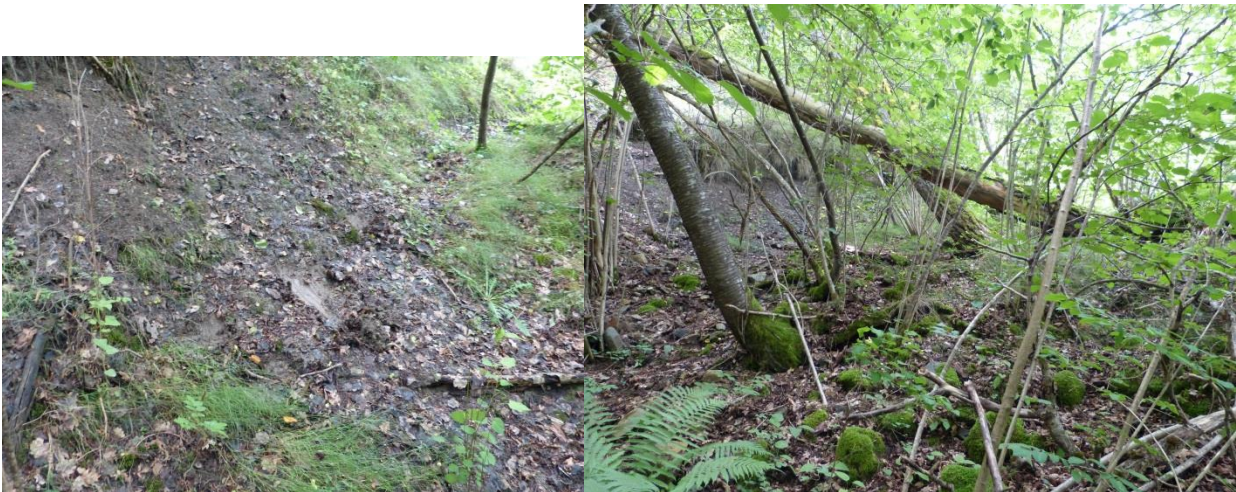
Illustration 69 : matériaux plastiques et arbres inclinés vers l'amont
