Bertin C. (2015) – Avis hydrogéologique suite aux inondations par remontée de nappe survenue du 27 janvier 2014 au 6 février 2014 sur la commune de Tercis-les-Bains(40) dans le cadre d'une demande de reconnaissance de l'état de catastrophe naturelle. Rapport d'expertise CATNAT. Rapport BRGM/RP-64733-FR. 17 p., 12 ill., 2 ann.

Inondation par remontée de nappe – Tercis-les-Bains (40)

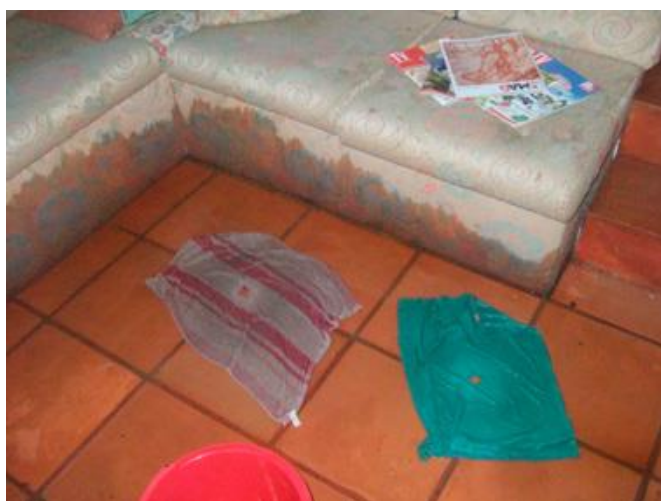
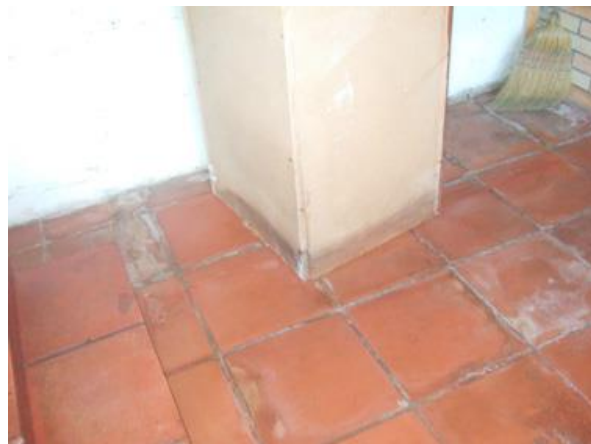
Le propriétaire a constaté l'inondation d'une partie de son salon à la fin du mois de janvier 2014 (Illustration 8). Sa durée a été de l'ordre d'une semaine pendant laquelle il a épongé quotidiennement l'eau qui provenait des joints du carrelage.

Illustration 8 – photographies prises durant les inondations : à gauche dégâts touchant la banquette, à droite traces de remontée d'eau à travers les joints du carrelage avec dépôts blanchâtres correspondant au lessivage du laitier de ciment (photographies propriétaire)

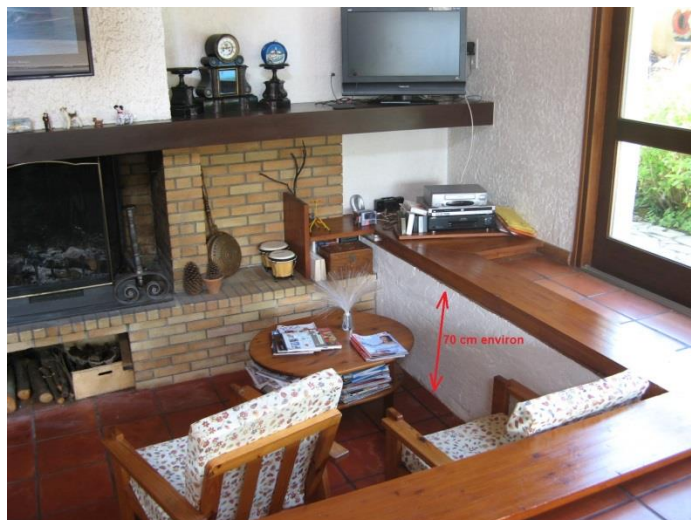
La partie du salon qui a été inondée lors des événements est un espace de quelques m² qui a été décaissé sur une profondeur de 70 cm environ par rapport au niveau du reste de la pièce (Illustration 9).

Illustration 9 – photographie de la partie du salon qui a été inondée en janvier/février 2014 (photographie BRGM, 27/05/14)

Les désordres observés sont très localisés : quelques mètres carrés décaissés dans le salon de M Pintus et éventuellement des effondrements de chaussée dans le lotissement. Ces faits pourraient être reliés à une élévation de la surface piézométrique de la nappe mais en l'absence d'éléments probants il est difficile de statuer sur la survenue de ce phénomène. Seule la persistance de l'inondation dans le salon pendant plusieurs jours peut suggérer une remontée de nappe.

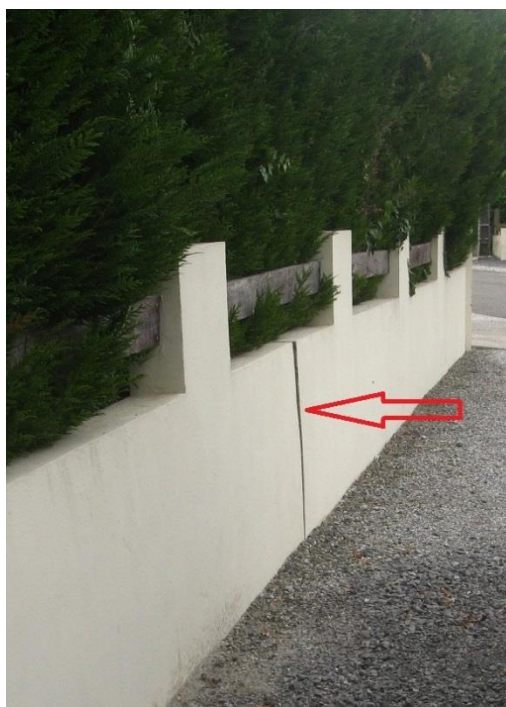
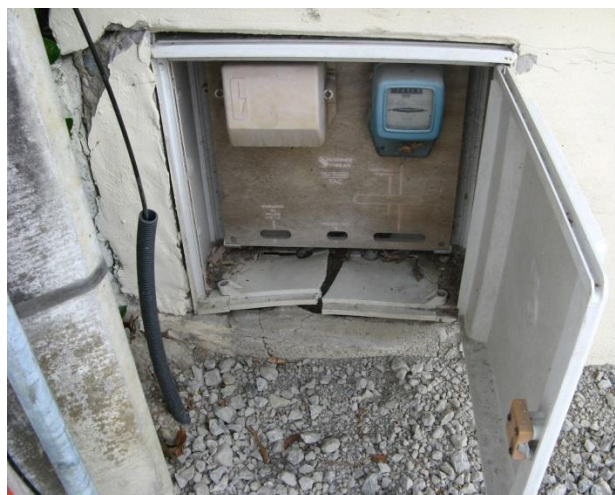
- M. Pintus nous a signalé la présence de désordres sur le mur de sa propriété : décalage d'une partie du mur, éclatement du coffret électrique inséré dans ce dernier (Illustration 10). Ces dégâts seraient apparus après les inondations constatées chez lui.

Illustration 10 – décalage du mur de la propriété de M. Pintus (flèche rouge), coffret électrique éclaté (photographies BRGM 27/05/15)

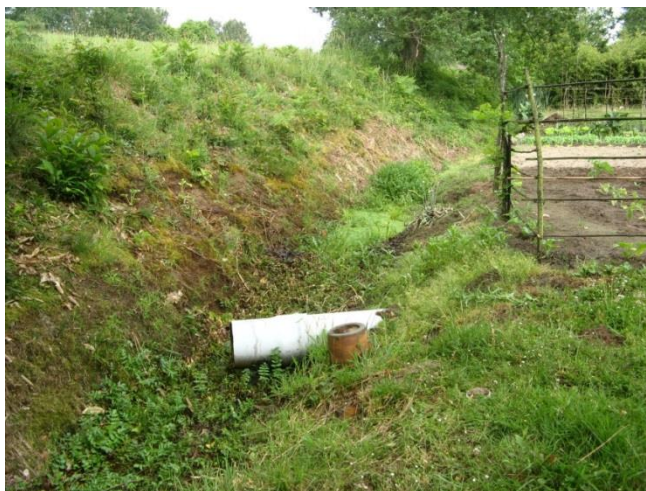
- M. Laborde (voisin de M. Pintus), nous a signalé que des travaux de rehausse des terrains avaient été nécessaires en vue de la réalisation (en 1976-1977) du lotissement où est située la parcelle expertisée car ce secteur était occupé initialement par des marais, des cressonnières et des pins. Il nous a montré une conduite en PVC aboutissant au ruisseau cité précédemment qui drainerait la nappe située au droit du secteur étudié.

Illustration 11 – exutoire de la conduite de drainage des eaux souterraines dans le ruisseau situé au sud de la parcelle expertisée (photographie BRGM 27/05/15)

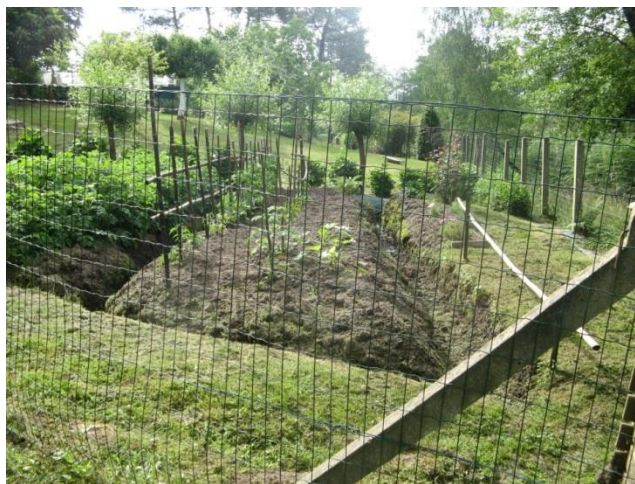
- l'existence d'un puisard sur le trottoir en face de l'habitation de M. Pintus. D'une profondeur de 2,3 m, il comporte une conduite de départ orientée vers le ruisseau situé à 110 m au sud de l'habitation de M. Pintus. Cet ouvrage était sec lors de la visite ;
- la présence de fossés de drainage dans un potager situé à quelques dizaines de mètres de l'exutoire de la conduite de drainage citée précédemment (Illustration 12).

Illustration 12 – fossés de drainage dans un potager de la rive gauche du ruisseau situé au sud de la parcelle expertisée (photographie BRGM 27/05/15)
