# Avis géotechnique réalisé dans le cadre d'une visite ICPE Carrière BERMONT – Site du Vescorn (Alpes-Maritimes)

BRGM/RP-67657-FR

Janvier 2018

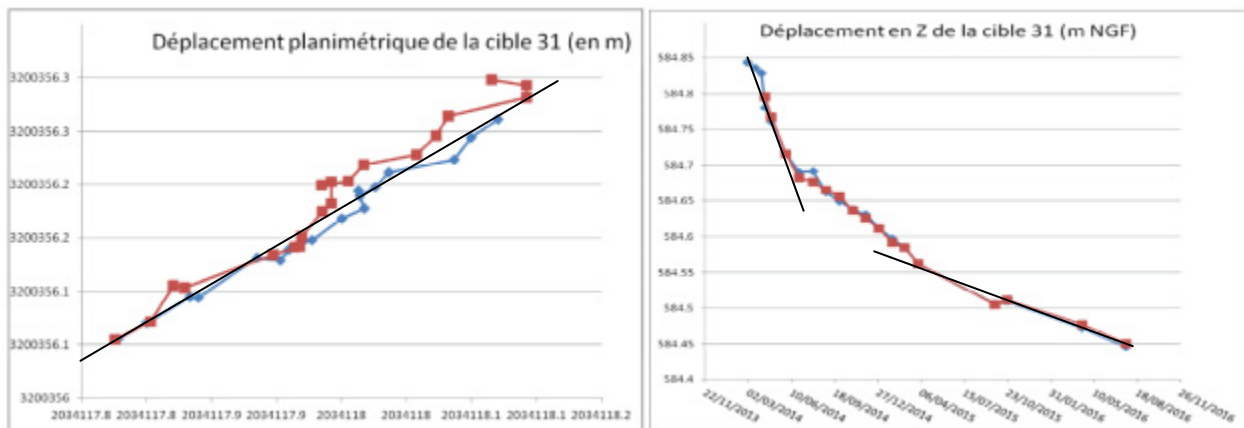
Illustration 7 – Déplacements (cible T31) au niveau de l'éperon rocheux amont à l'exploitation [4]  
(courbes rouge et bleues mesures depuis 2 stations de référence distinctes)

On relève (Illustration 7) en amont de la carrière en particulier que :

- Entre février 2014 (début des mesures) et juillet 2016, les déplacements en plan sont continus (moyenne de 17 cm/an)
- En altimétrie on note une variation de vitesse : une phase rapide (3 mois) avec une vitesse importante puis une phase plus longue (15 mois) avec une vitesse moins importante. Cette variation, et notamment les relations qui pourraient être faites avec le phasage de l'exploitation, n'est pas expliquée.

L'ensemble des déplacements mesurés sont actifs, non stabilisés.

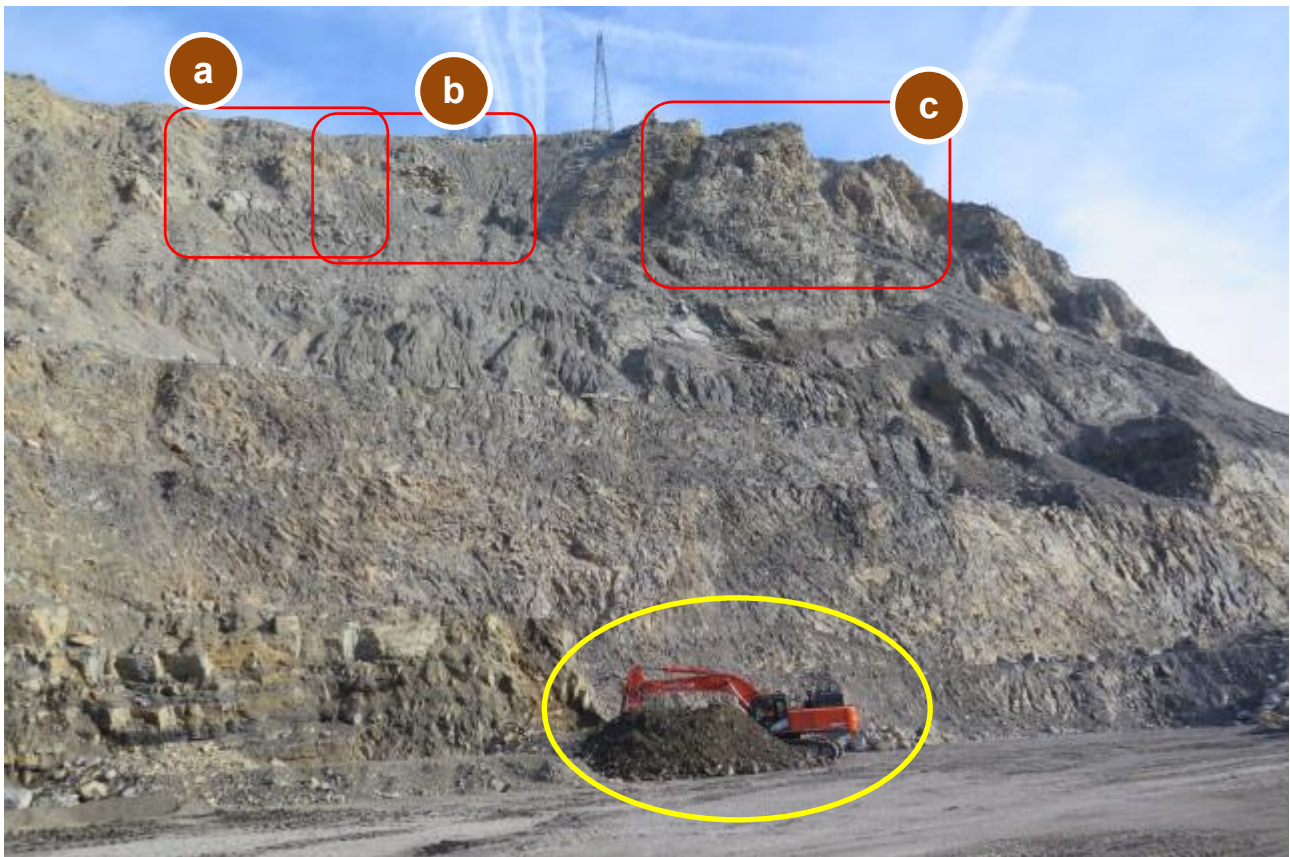
Illustration 9 – Arrêt point 1. Vue des anciens fronts et personnel en activité (cercle jaune)

Au niveau du carreau +330 m environ, on peut observer une vue du versant anciennement exploité de la carrière, fortement remanié. La géologie est particulièrement chahutée avec alternance de matériaux rocheux en place, de nature variable, en général très fracturés, voire disloqués, et des dépôts meubles localement ravinés.

Des modifications locales des conditions de fracturation du massif rocheux sont visibles en parement, à la faveur d'accidents tectoniques affectant le massif rocheux.

Ponctuellement des mobilisations de blocs, de volume largement supérieur au m<sup>3</sup> sont possibles :

- Au niveau des zones d'éboulis / déblais de couverture poussés par remobilisation d'éléments enchâssés dans les matériaux meubles, sous l'effet de l'érosion concentrée (a, b) ;
- Au niveau des chicots rocheux formant affleurement, à la faveur de discontinuités favorisant soit les glissements plans (fracturation locale parallèle au versant), soit de glissements dièdres au niveau des zones décomprimées de l'éperon central (c).

En cas de détachement (à la faveur d'éléments pluvieux notamment), ces masses ont a priori des probabilités fortes d'atteinte au carreau +330, mettant en péril les personnels en activité (Illustration 9) sur la zone (angle de ligne d'énergie estimée à plus de 38°).

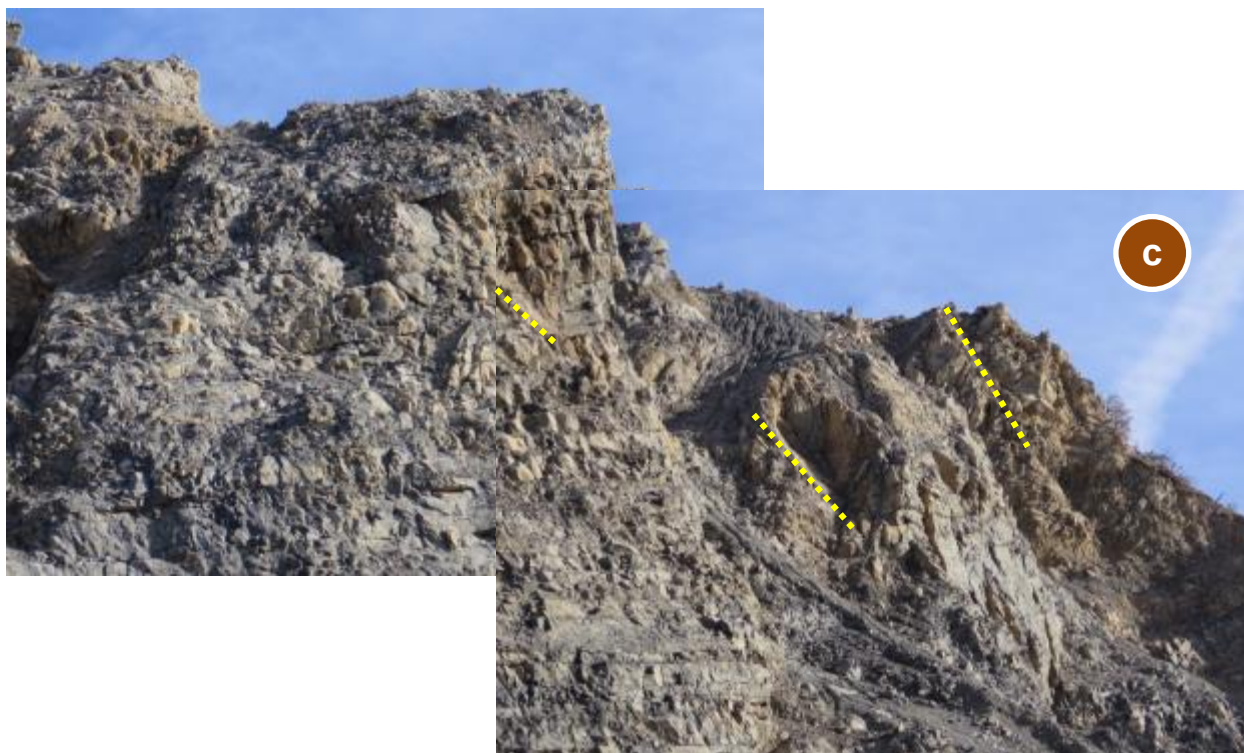
*Illustration 11 – Arrêt point 1. Zooms de la vue des anciens fronts (2)*

En aval de ces fronts la zone des éperons rocheux (Illustration 11) montre un état de fracturation également très dense avec des mobilisations probables de blocs (chutes de pierres de quelques dizaines de litres à éboulements pouvant dépasser plusieurs dizaines de mètres cubes) dans les versants.

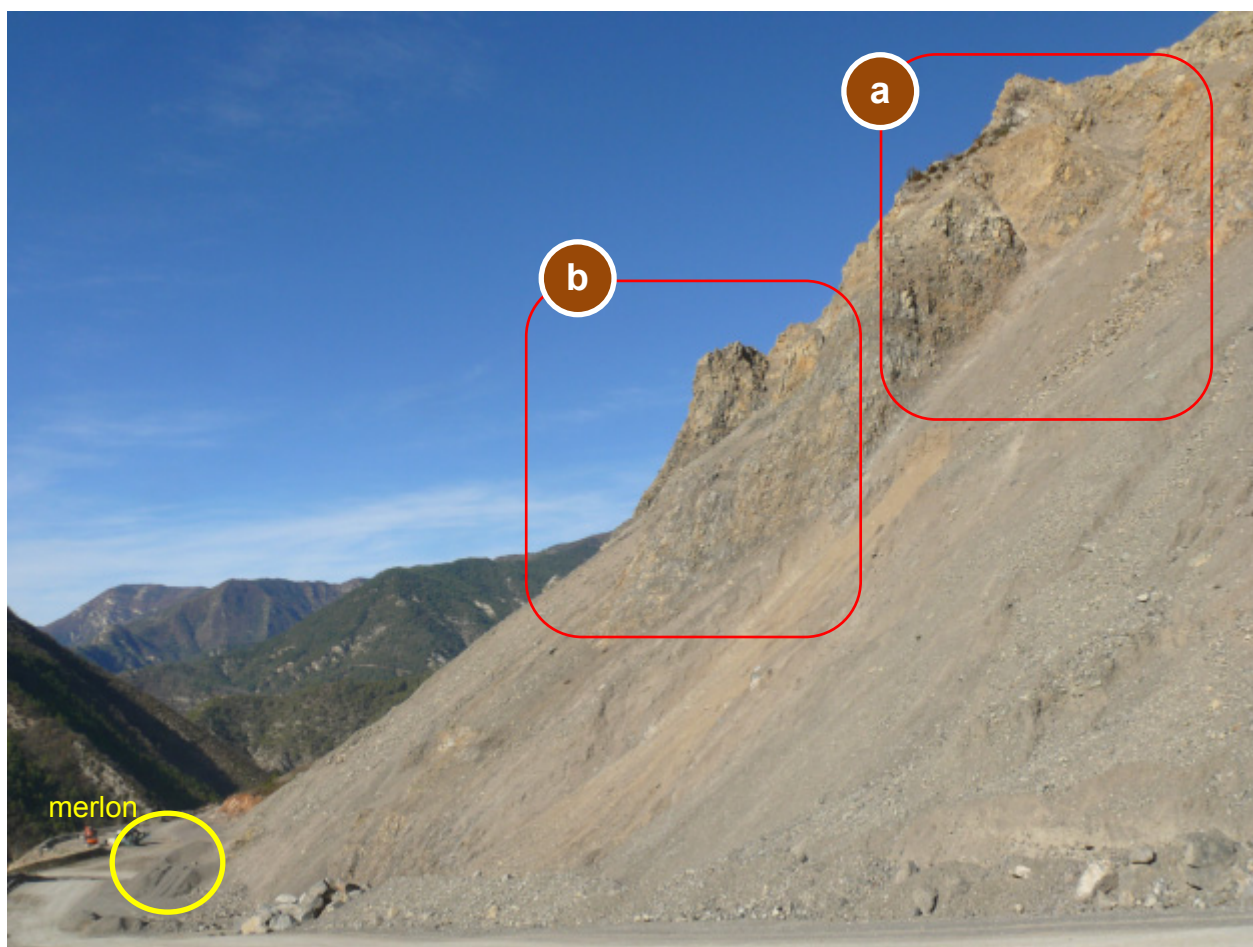
Illustration 12 – Arrêt point 2. Vue versant (1)

Depuis la piste d'accès à la zone d'exploitation, au-delà de l'éperon rocheux central en continuité avec le versant décrit au point 1, s'étend une vaste zone d'éboulis à l'équilibre limite. Au niveau des pointements rocheux on relève des cicatrices témoins de zones d'éboulements anciens (de plusieurs dizaines de m<sup>3</sup>) et des zones particulièrement décomprimées. Des blocs isolés sont présents au niveau des zones d'éboulis.

Ponctuellement, un merlon de pied protège la piste d'accès (merlon de 4 à 5 m de hauteur et 5 m de largeur) et la réalisation d'une fosse est en cours (4 à 5 m de profondeur sur environ 6 m de largeur).

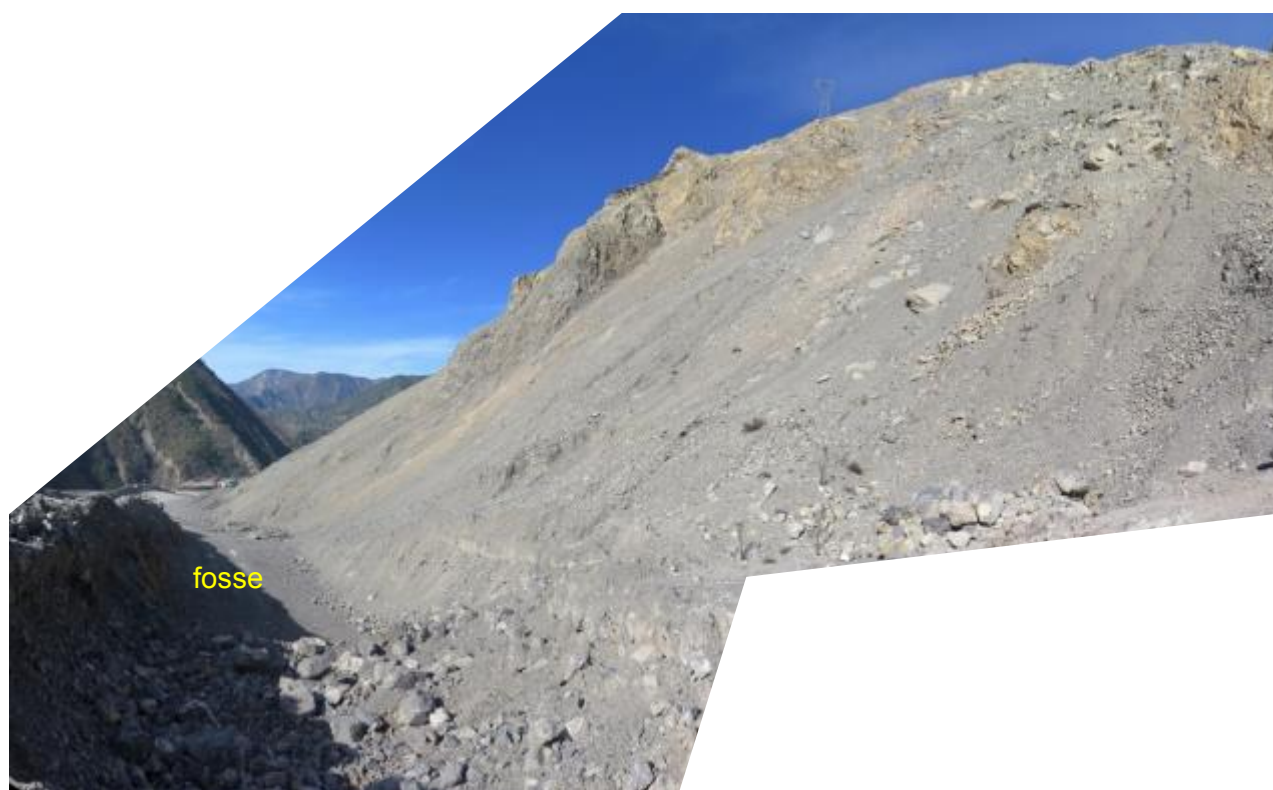
*Illustration 13 – Arrêt point 2. Vue versant (2)*

En l'état des connaissances, en cas de détachement, les masses identifiées ont des probabilités fortes d'atteinte à la piste dans les zones où aucune protection n'est réalisée (pente de ligne d'énergie de plus de 35°). Dans les zones où le merlon / fosse est présent, la probabilité d'atteinte sera nécessairement moindre. Néanmoins, en l'absence de justification de ces ouvrages (géométrie, hypothèses de blocs pris en compte...), l'évaluation du risque résiduel pour les personnels ne peut être évaluée.

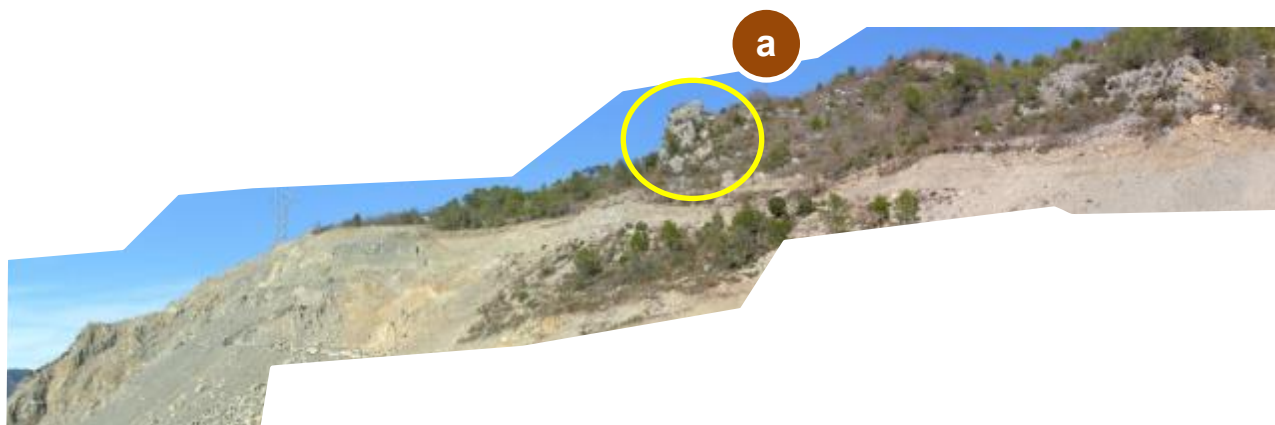
Illustration 16 – Vues point 3'. Eperon rocheux et fissure de traction en amont immédiat de l'éperon (1)

En amont de l'emprise autorisée de la carrière, un éperon rocheux, partiellement décomprimé est identifié. Le suivi d'évolution de cette masse est réalisé dans le cadre du diagnostic de versant mené depuis 2013. Le détail des mesures n'est pas connu précisément mais il est relevé un déplacement global de près de 60 cm suivant une ligne pentée sensiblement à 45° parallèlement au versant (cible T31 à 583 m d'altitude) entre février et novembre 2014. Cette déformation globale du massif (conforme à celle observée à l'échelle du site) s'accompagne d'ajustements locaux dont une fracture de traction largement ouverte en amont immédiat de l'éperon (Illustration 17).

En cas de rupture d'une telle masse, estimée à plus 700 m<sup>3</sup>, les atteintes à la carrière sont certaines avec en premier lieu la ruine probable des ouvrages enrochés constituant les fronts « définitifs » du site.

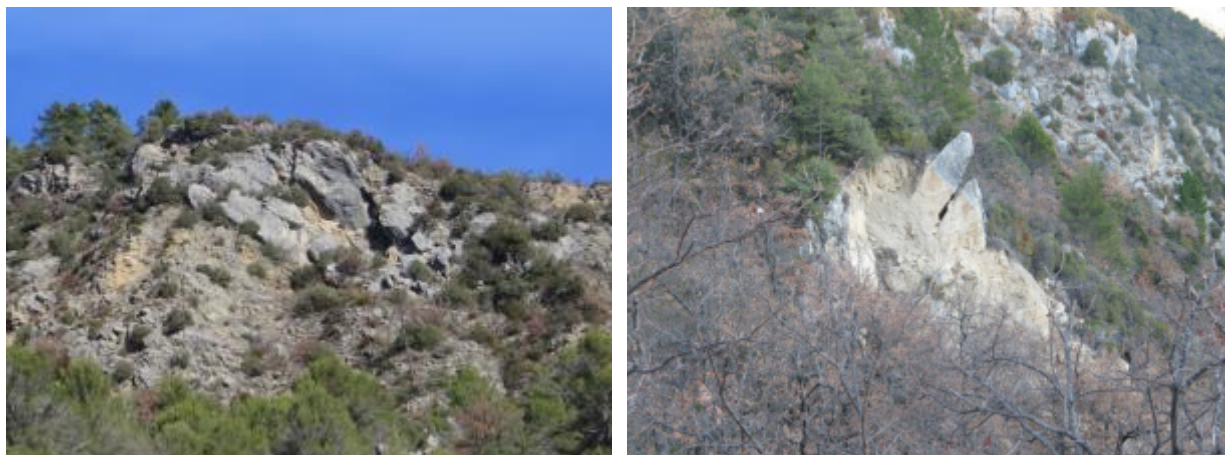
*Illustration 18 – Autres masses instables en versant*

Au sein du versant, en zone externe à la carrière, d'autres masses ponctuelles sont identifiées et jugées potentiellement instables avec des volumes dépassant les 10 m<sup>3</sup>. L'inventaire de ces zones n'est pas réalisé mais on note en particulier outre des affleurements ponctuels dans le versant, une décompression générale des talus au niveau de la piste amont à la carrière, témoin des contraintes importantes appliquées au massif rocheux. Un éboulement récent (moins de 2 ans, 15-20 m<sup>3</sup> environ) est d'ailleurs observé le long de la piste (Illustration 19).

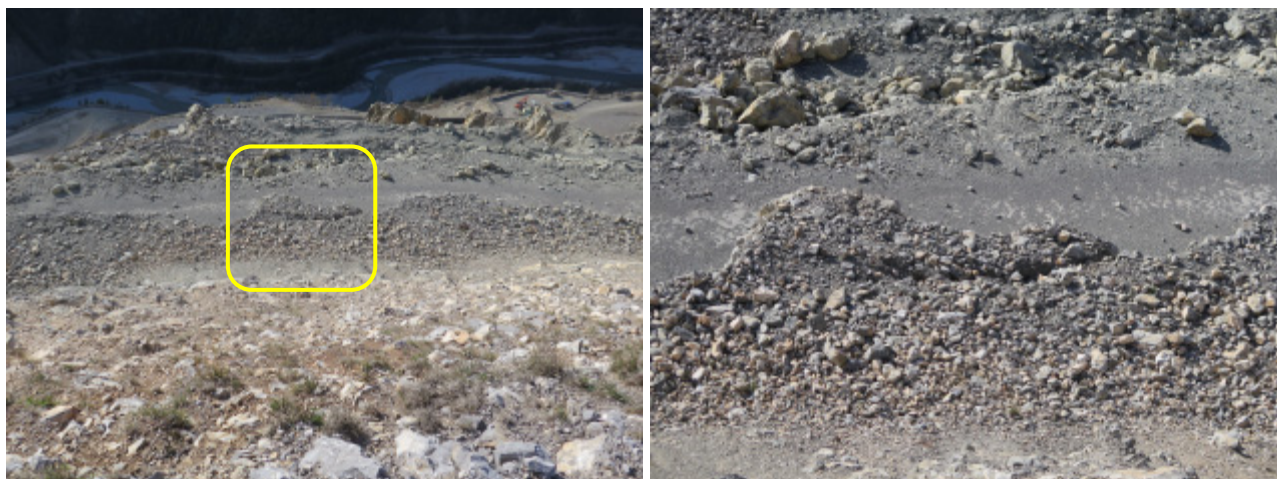
*Illustration 20 – Front supérieurs*

Au niveau des fronts définitifs en aval du pylône électrique, on relève :

- des hauteurs de fronts mesurées de 12,2 m localement (supérieurs au 7,5 m prescrits théoriquement par l'arrêté préfectoral) ;
- des banquettes rognées suite à des éboulements régressifs des têtes de parement (largeur minimale de 2 m observée localement, pour les 5 m attendus dans l'hypothèse de fronts à 75° pour garantir une pente intégratrice de 50°).

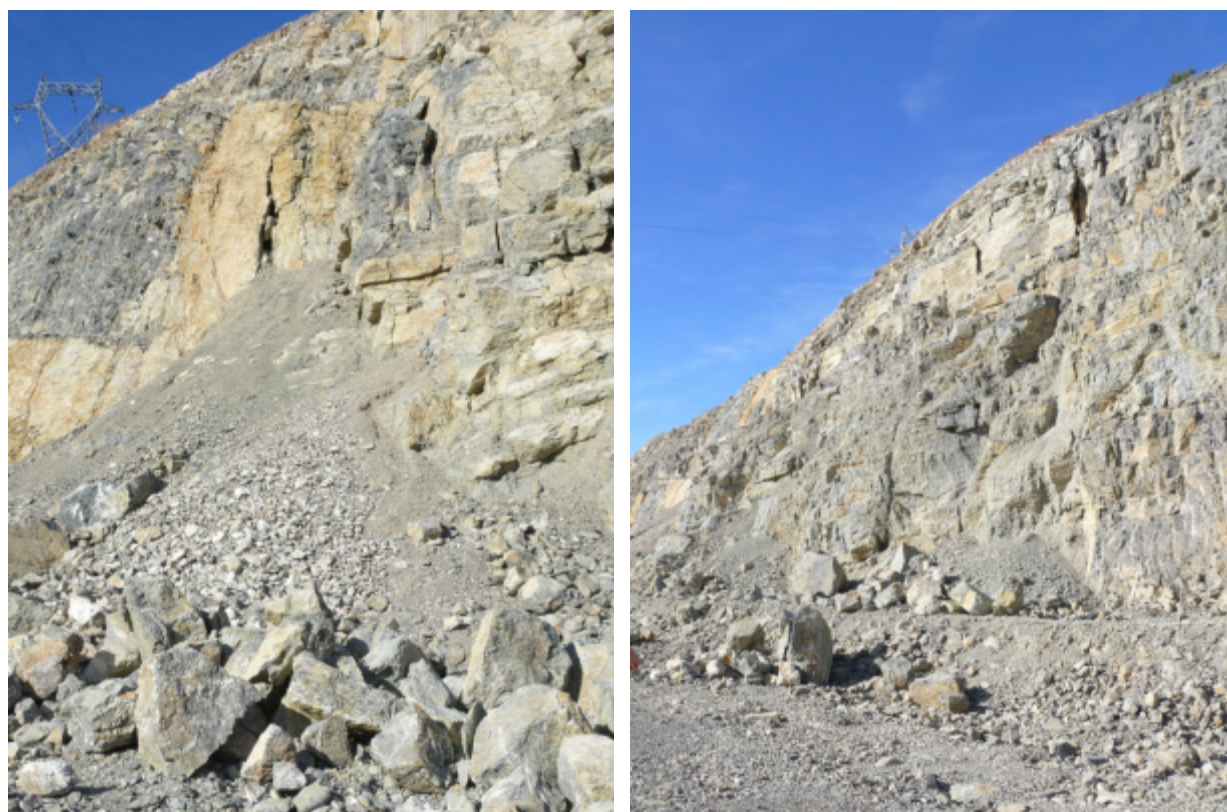
*Illustration 21 – Décompression des fronts supérieurs (1)*

En outre on observe une décompression générale des fronts à ce niveau (Illustration 22) occasionnant des éboulements localisés – pour l'essentiel sur les banquettes, et une évolution des géométries des parements définitifs (perte des têtes de parement, limitation du fruit des parements). Dans cette zone, le pylône EDF (cote 530 m NGF) aurait, d'après les suivis réalisés, subi un déplacement vers l'aval de 66 cm suivant une pente générale de 32°. Ce pylône a déjà été déplacé à deux reprises d'après les documents consultés. La cause de ces déplacements, présumée en liaison avec les mouvements du versant, reste à confirmer formellement par le gestionnaire.

Il faut noter ici que les méthodes d'extraction (carrière en roche massive) sont uniquement mécaniques (pas d'usage d'explosifs selon l'exploitant). Cet élément traduit d'une part le caractère fracturé du massif rocheux mais également son hétérogénéité et probablement cet état de décompression « naturelle » liée au glissement, au moins partiellement.

Le gisement apparaît éminemment hétérogène dans la zone et a priori la géométrie des fronts projetée ( $75^\circ$  pour 7,5 m de hauteur) ne semble pas tenable à terme. En effet le constat mené sur cette zone haute, considérée comme définitive, met en évidence depuis le réglage des parements (soit moins de 3 ans), une dégradation progressive des parements (Illustration 21 et Illustration 22).

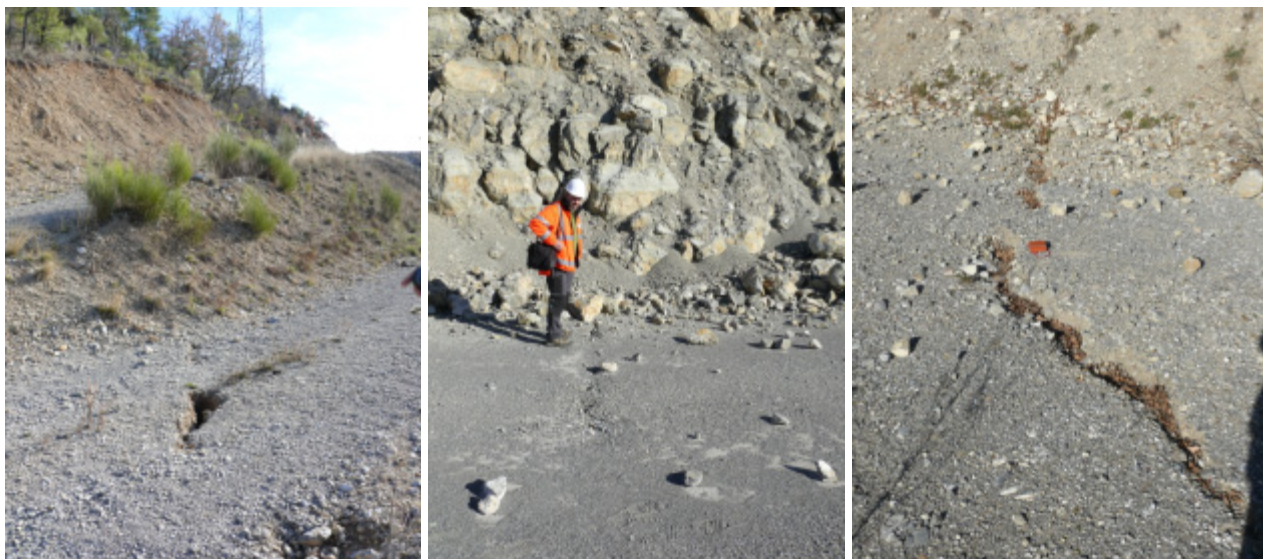
*Illustration 23 – Fissures de traction, témoins des ajustements au sein de la masse en mouvement*

Ces décompressions s'accompagnent de ruptures clairement identifiées sur site, conformes à celles repérées plus en amont dans le versant et en aval en direction de l'ISDND :

Les ouvrages enrochés semblent à ce jour peu affectés par les mouvements de masse (pas de gonflement flagrant des parements ou de déstructuration marquée des éléments). En revanche une fissure de traction (Illustration 23, droite) est nettement observable plus à l'Est.

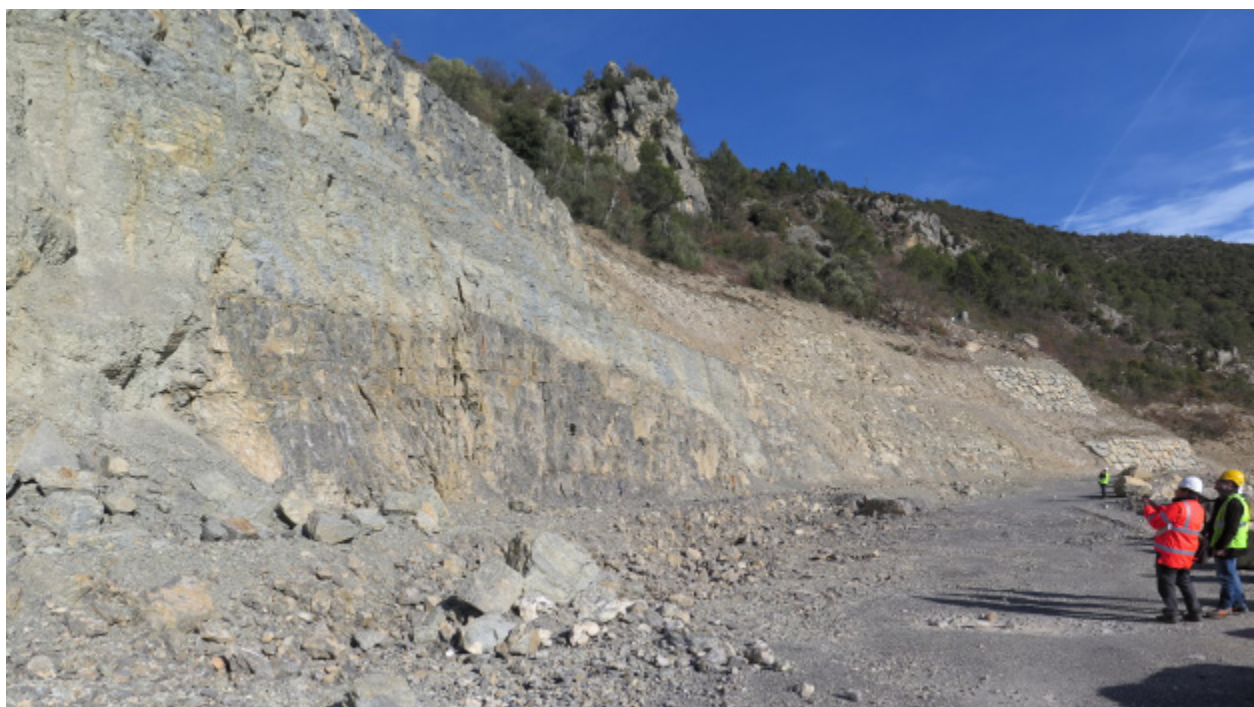
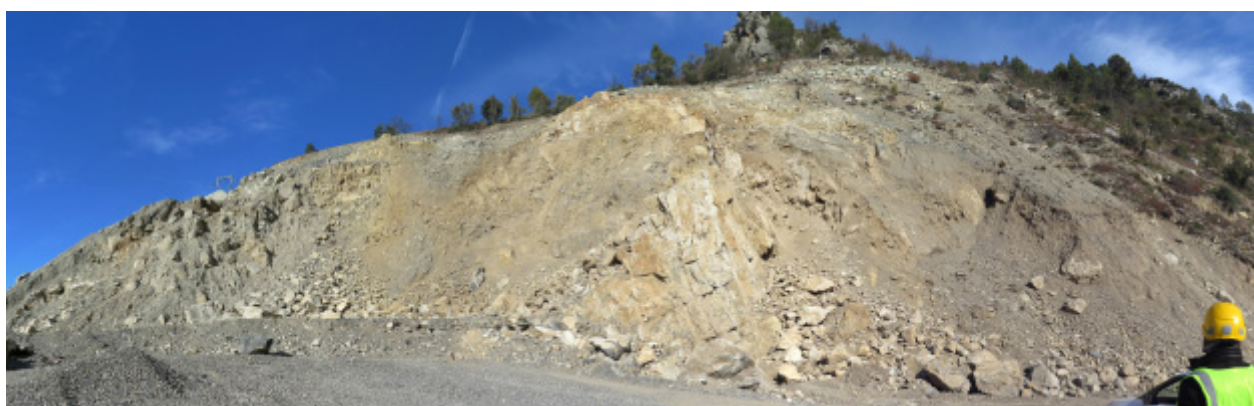
*Illustration 25 – Parement définitifs (en haut), exploitation en cours (en bas)*

Ce secteur correspond en partie supérieure aux fronts définitifs dont une partie aménagée avec ouvrages enrochés au droit de zones de colluvions, et à la zone d'exploitation en cours. Le principe exposé par l'exploitant consiste à réaliser dans cette zone une plate-forme de retournement pour évacuer les matériaux et permettre l'avancée vers le Nord-Ouest et rattraper le gisement en aval des fronts du point d'arrêt 4.
