Rapport d'expertise sur l'éboulement du 17 mai 2023 quartier Barqueroute au 11 allée de la Falaise à Carry-le-Rouet

Rapport final

2113-21-6766-13-0
BRGM/RP-72786-FR

Version 1 du 6 juin 2023

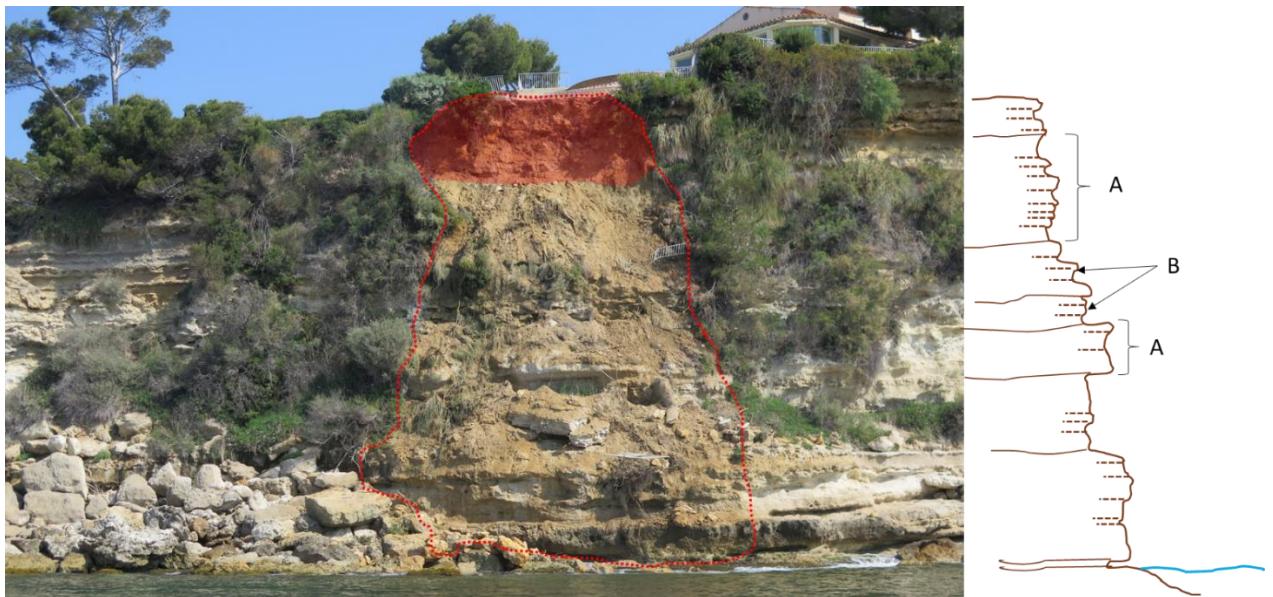
- échelle métrique à pluri-métrique : ensembles globalement indurés avec des barres/niveaux de calcaires/calcarénites en relief par rapport à la falaise (A) ;
- échelle décimétrique : niveaux indurés de calcaires/calcarénites en relief par rapport à la falaise et les niveaux plus friables (B).

Illustration 4 : Photo de l'éboulement (en pointillés rouges l'emprise totale de l'éboulement et en fond coloré rouge la zone d'arrachement) et coupe schématique de la falaise montrant les différents compartiments d'érosion différentielle (A et B)

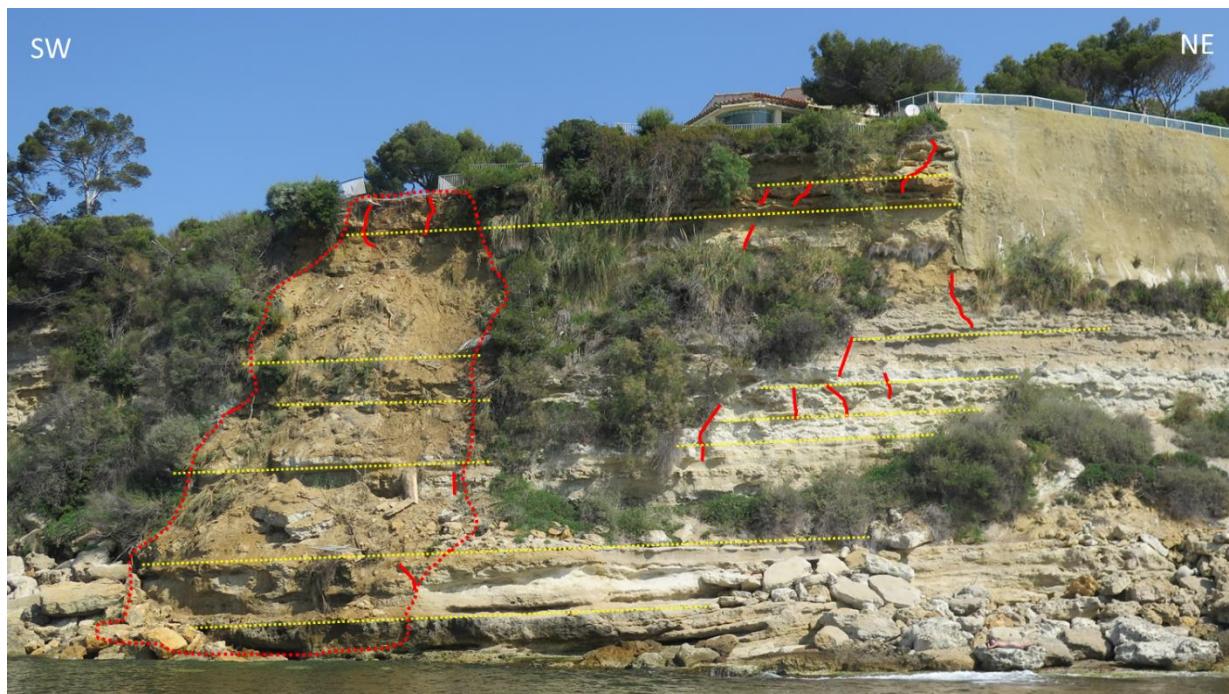
La falaise est orientée en N45° vers le Sud-Est. Le pendage stratigraphique (organisation des niveaux A et B) est légèrement penté vers l'Ouest d'une vingtaine de degrés (en jaune sur l'Illustration 5).

La fracturation est difficile à observer mais elle est bien présente et découpe des compartiments d'échelle métrique sur une orientation de fracturation autour de N120° à N160° rentrante dans le massif (Illustration 5).

Illustration 5 : Fracturation observée sur le front de falaise (en rouge), notamment de part et d'autre de la zone éboulée (en pointillés rouges), et stratigraphie montrant un léger pendage vers l'Ouest (en jaune)

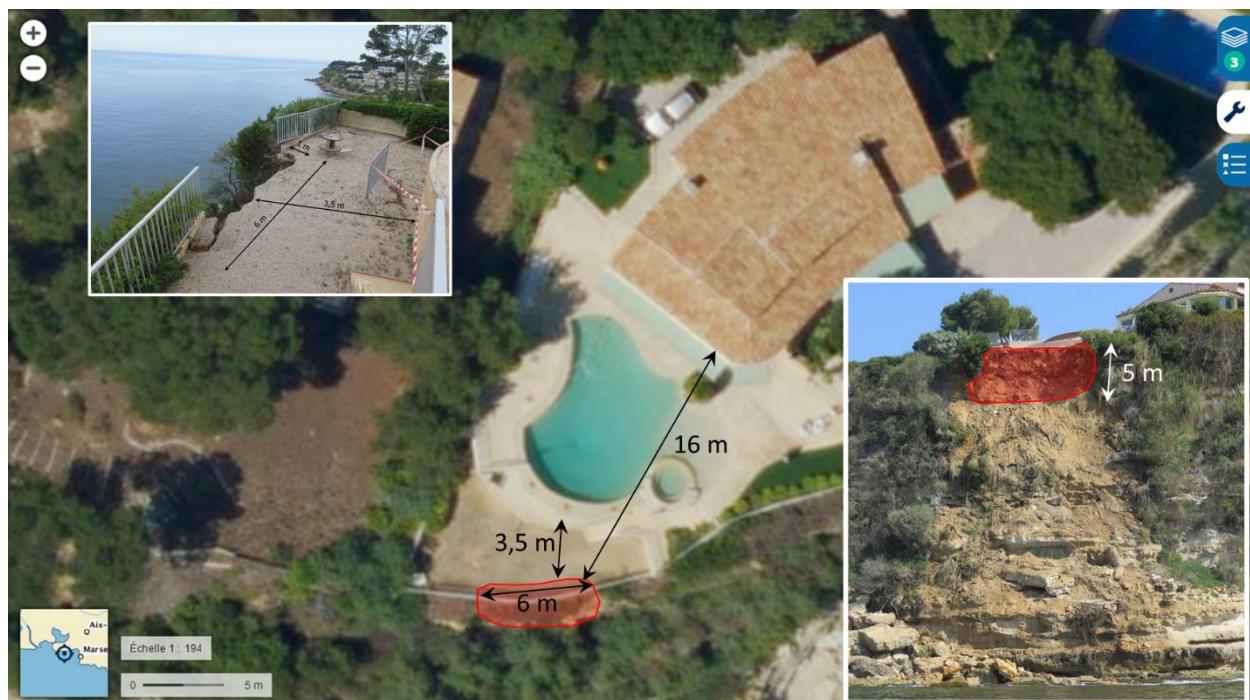
L'éboulement qui s'est produit le 17 mai 2023 a touché principalement la parcelle AX92 du lotissement de Barqueroute et affecté une surface de jardin de 6 m de longueur sur au maximum de l'arrachement 1 m de largeur, située en bordure de falaise. D'après l'évaluation, la zone de départ affecte 5 mètres de falaise en hauteur sur sa partie supérieure soit un volume total mobilisé d'environ 30 m³ (Illustration 10).

Illustration 10 : Évaluation du volume éboulé retracé sur photo aérienne (<http://m.geoportail.fr/>) et sur les photos prises depuis le jardin et depuis le bateau en aval

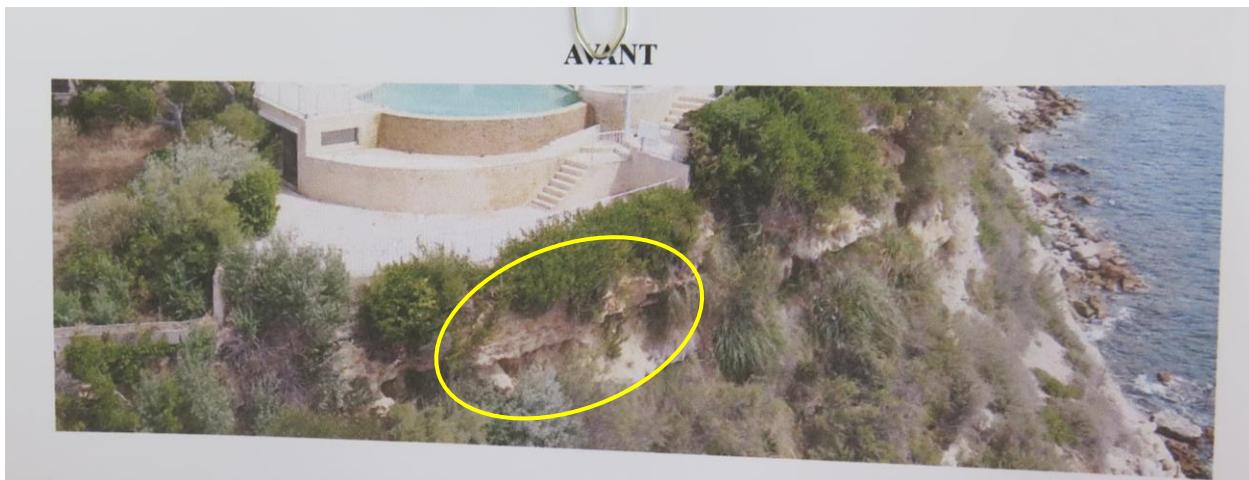
Une photographie fournie par les propriétaires de la parcelle AX92 montre parfaitement bien la barre rocheuse en surplomb à l'origine de l'éboulement (Illustration 11).

Illustration 11 : État de la falaise avant l'événement (non daté), photo fournie par le propriétaire de la parcelle AX92

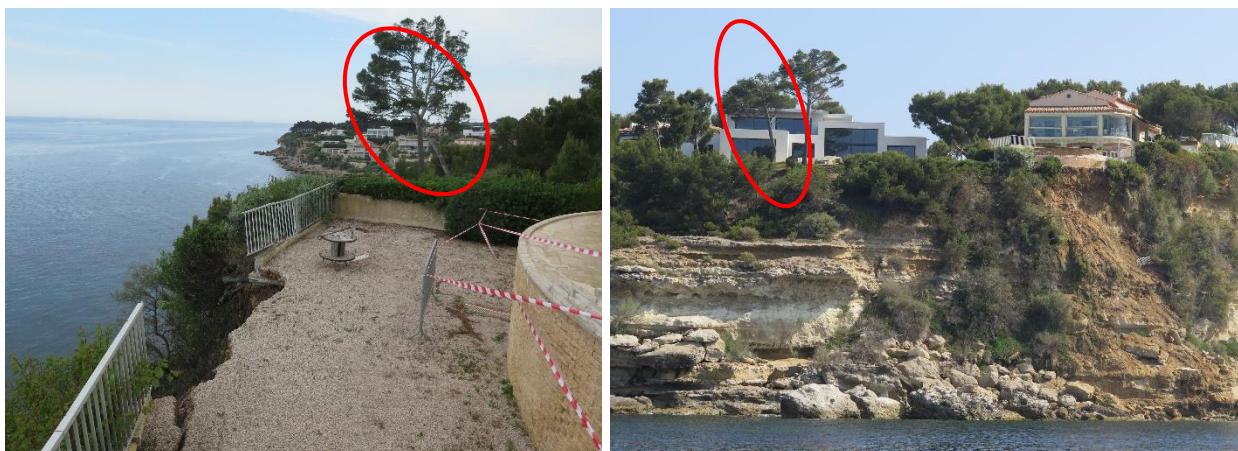
Sur la parcelle A93, il est à noter la présence d'un arbre de grande hauteur (un pin), penché, en bordure de la falaise, mais pas au-dessus du surplomb (Illustration 12)

Illustration 12 : Arbre penché (pin) en bordure de falaise sur la parcelle AX93

- le pin décrit sur la parcelle AX83, penché, en bordure de falaise, pour ne pas générer de force supplémentaire sur le terrain par grand vent, de manière générale, tout arbre situé à moins d'un mètre de la bordure de falaise doivent être supprimé,

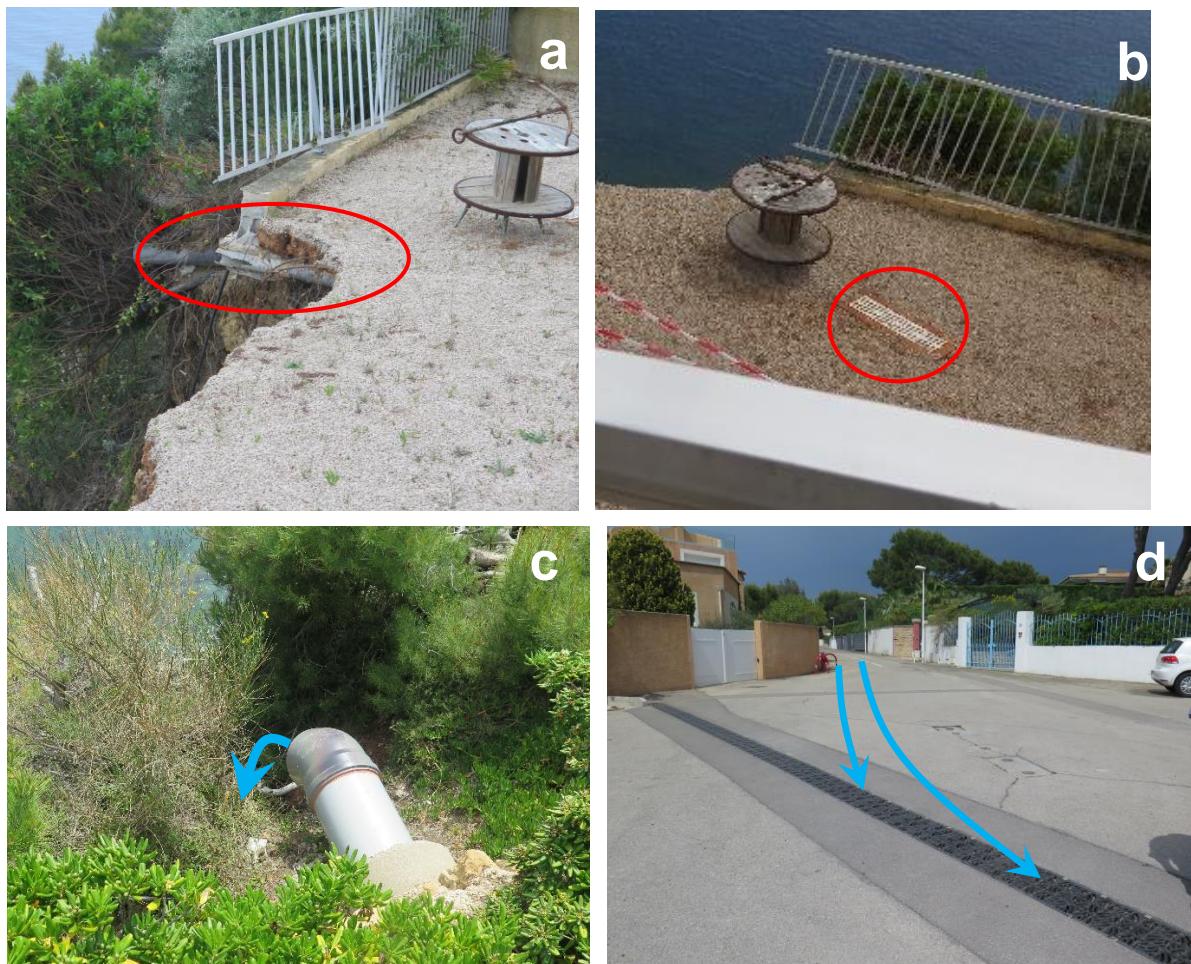
- deux évacuations sur la parcelle AX92 (Illustration 14a) en sortie de jardin, mis à jour par l'éboulement ;
- un regard à proximité des deux évacuations précédentes (Illustration 14b) ;
- une sortie de canalisation d'eaux pluviales depuis la parcelle voisine à l'ouest AX93 (diamètre 300 mm) rejetant les eaux directement sur la falaise (Illustration 14c) et récupérant l'ensemble des eaux pluviales de la voirie en amont (Illustration 14d).

Illustration 14 : a : sortie d'évacuations au-dessus de la falaise parcelle AX92, b : regard à proximité de la falaise parcelle AX92, c : sortie de canalisation des eaux pluviales sur parcelle AX93 et d : illustration de la voirie en amont des deux parcelles AX92 et AX93 drainant toute les eaux pluviales qui arrivent dans la canalisation.

- inspecter l'ensemble des abords de la piscine (AX92) pour vérifier l'absence de fuite et si besoin, le cas échéant, les colmater,
 - supprimer les rejets d'eau côté falaise sur les parcelles AX92 et AX93, y compris la canalisation d'eau pluviale. En cas d'impossibilité, des dispositifs guidant l'eau en pied de falaise seront à prévoir.

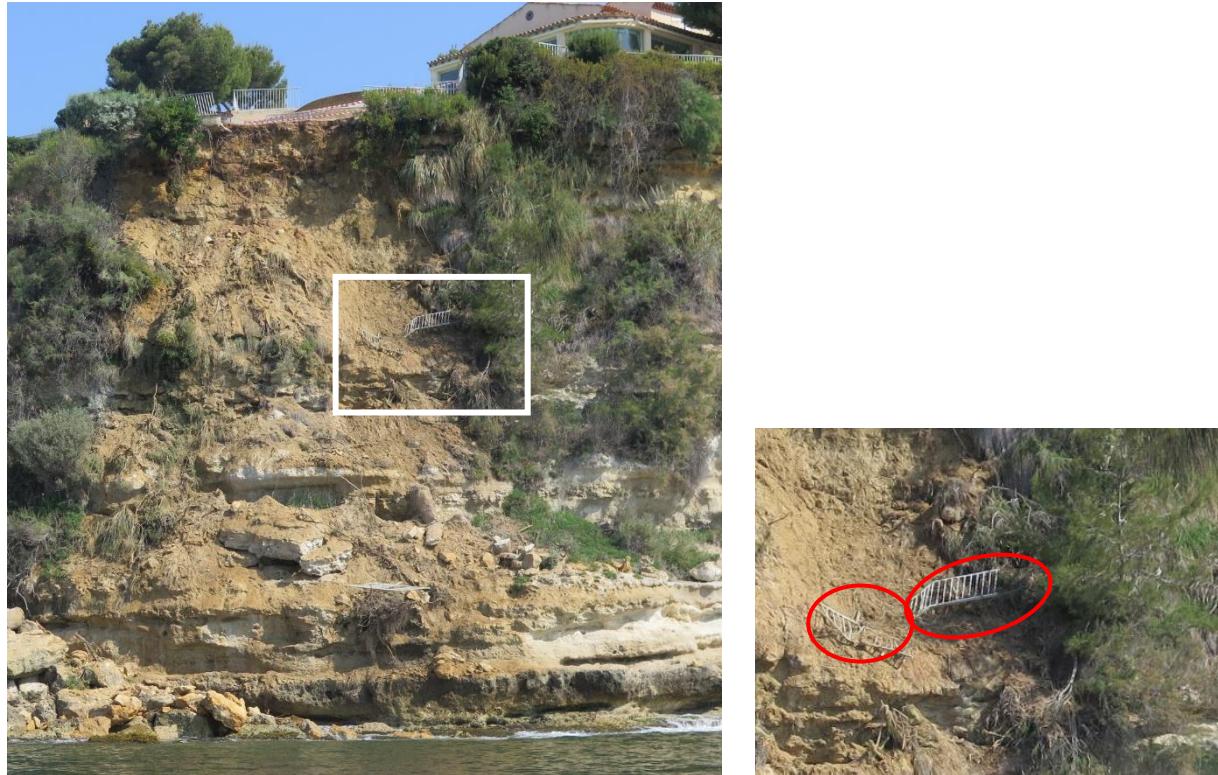
En termes de dommages, la chute des 30 m³ de rochers a entraîné une surface de jardin d'environ 6 m² ainsi que les 6 mètres linéaires de balustrade. Deux parties étaient d'ailleurs encore bien visibles dans les matériaux éboulés le jour de l'expertise, le 24 mai (Illustration 15).

Illustration 15 : Dommages visibles avec chute de la balustrade.

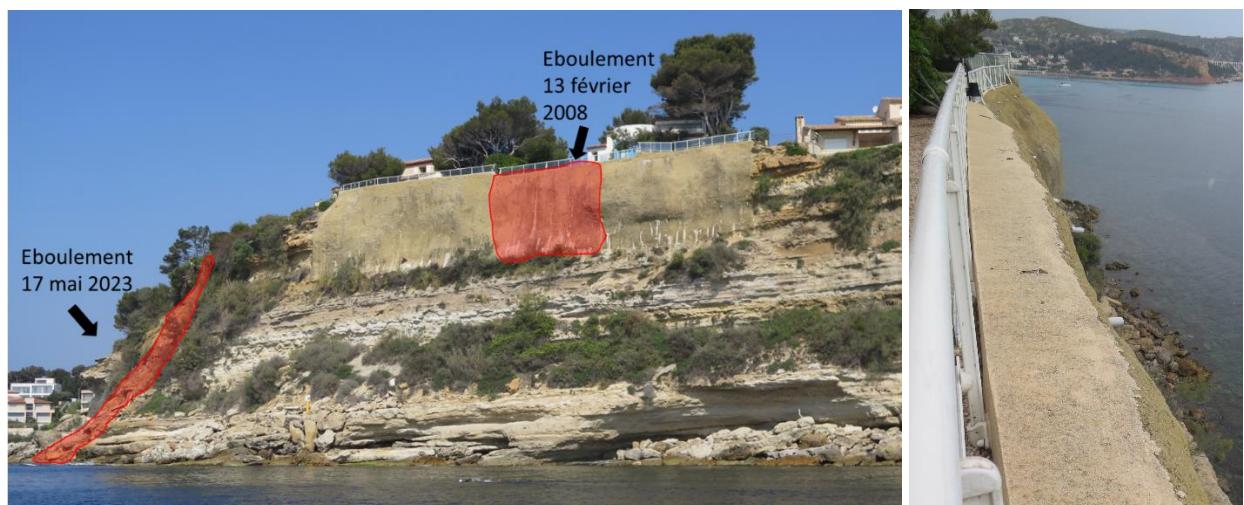
L'éboulement s'est produit à proximité immédiate d'un ancien éboulement survenu le 13 février 2008, sur le même mécanisme de mise en surplomb par érosion différentielle, qui avait lui emporté 500 m³ de rochers à cheval sur les parcelles AX92 et AX91 et qui, aujourd'hui, a été conforté avec du béton projeté depuis la falaise de la parcelle AX92 jusqu'à la parcelle AX91 (Illustration 16).

Illustration 16 : Béton projeté sur l'éboulement du 13 février 2008 à l'Est de l'éboulement du 17 mai 2023 (et vue depuis le dessus, en direction de l'Est, depuis la parcelle AX92).

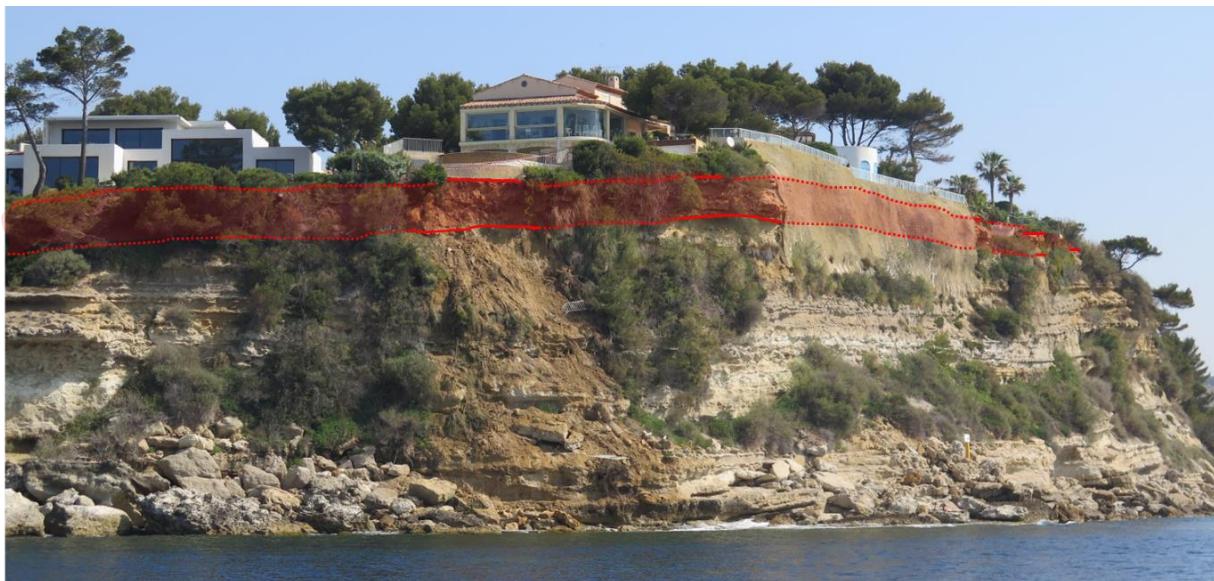
On observe sur la cicatrice de l'éboulement que les deux barres calcaire/calcarénite supérieures de la formation de Carry, rougeâtres et qui paraissent encroutées et altérées (comme cela est décrit dans la description géologique de la carte géologique locale) sont présentes tout le long de la falaise (Illustration 17), et montrent un surplomb assez marqué en bordure et donc directement sous les jardins exposés. Ces deux barres seraient donc responsables de l'éboulement dans le sens où leur mise en surplomb à proximité immédiate des jardins entraîne, lors de sa déstabilisation, des surfaces de parcelles concernées.

Illustration 17 : Barres de la « formation de Carry » en partie supérieure de la falaise à l'origine de l'éboulement.

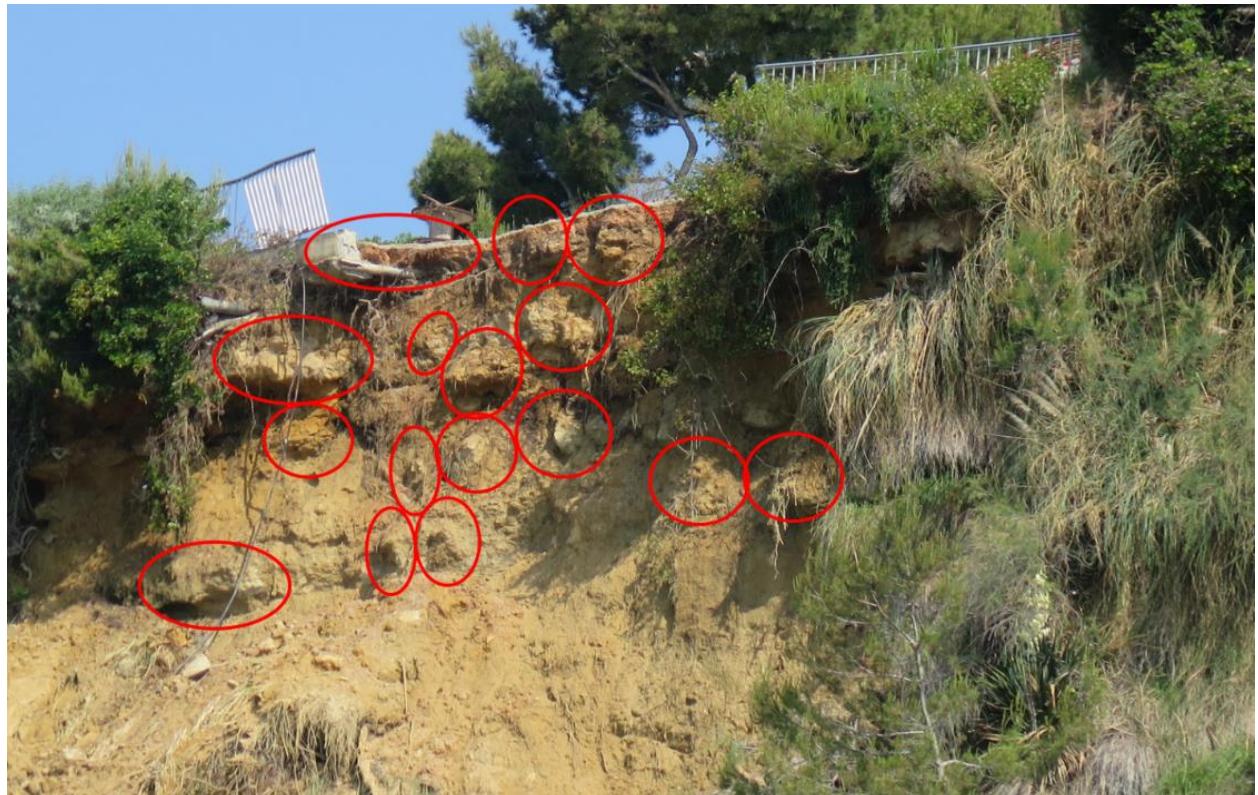
L'éboulement a laissé, sur le site même de la parcelle AX92 un certain nombre d'éperons rocheux en surplomb comme le montre l'Illustration 20, ainsi que des blocs déposés sur la pente et par conséquent instables car pouvant être remobilisés.

Illustration 20 : Mise en évidence d'éperons rocheux en surplomb suite à l'éboulement et considérés comme un risque résiduel.

- ✓ réaliser des purges au niveau de la zone éboulée et en limite de plate-forme pour éliminer le risque immédiat de régression et limiter les atteintes en pied de versant ;

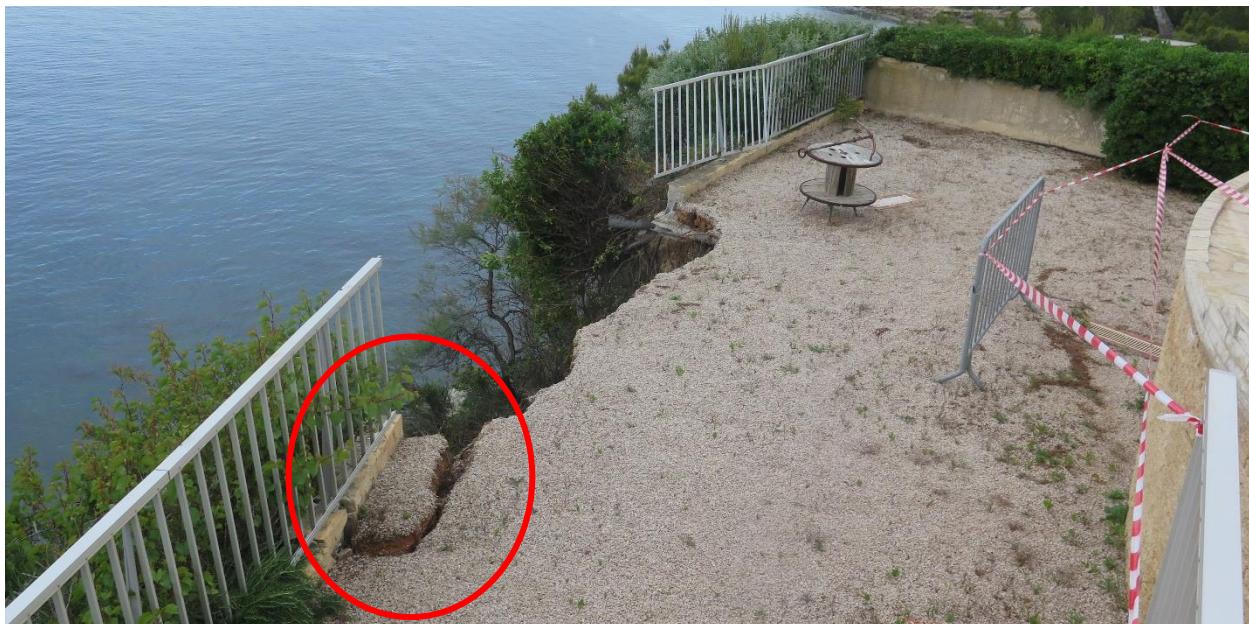
Par ailleurs, on note sur l'Illustration 21 qu'une partie du jardin montre une fissure ouverte d'un compartiment de la barre calcaire mise en équilibre mais non encore éboulée, qui constitue un risque résiduel marqué, et qui entraînera probablement un arrachement de la balustrade restante.

Illustration 21 : Mise en évidence d'éperons rocheux en surplomb suite à l'éboulement considérés comme un risque résiduel.

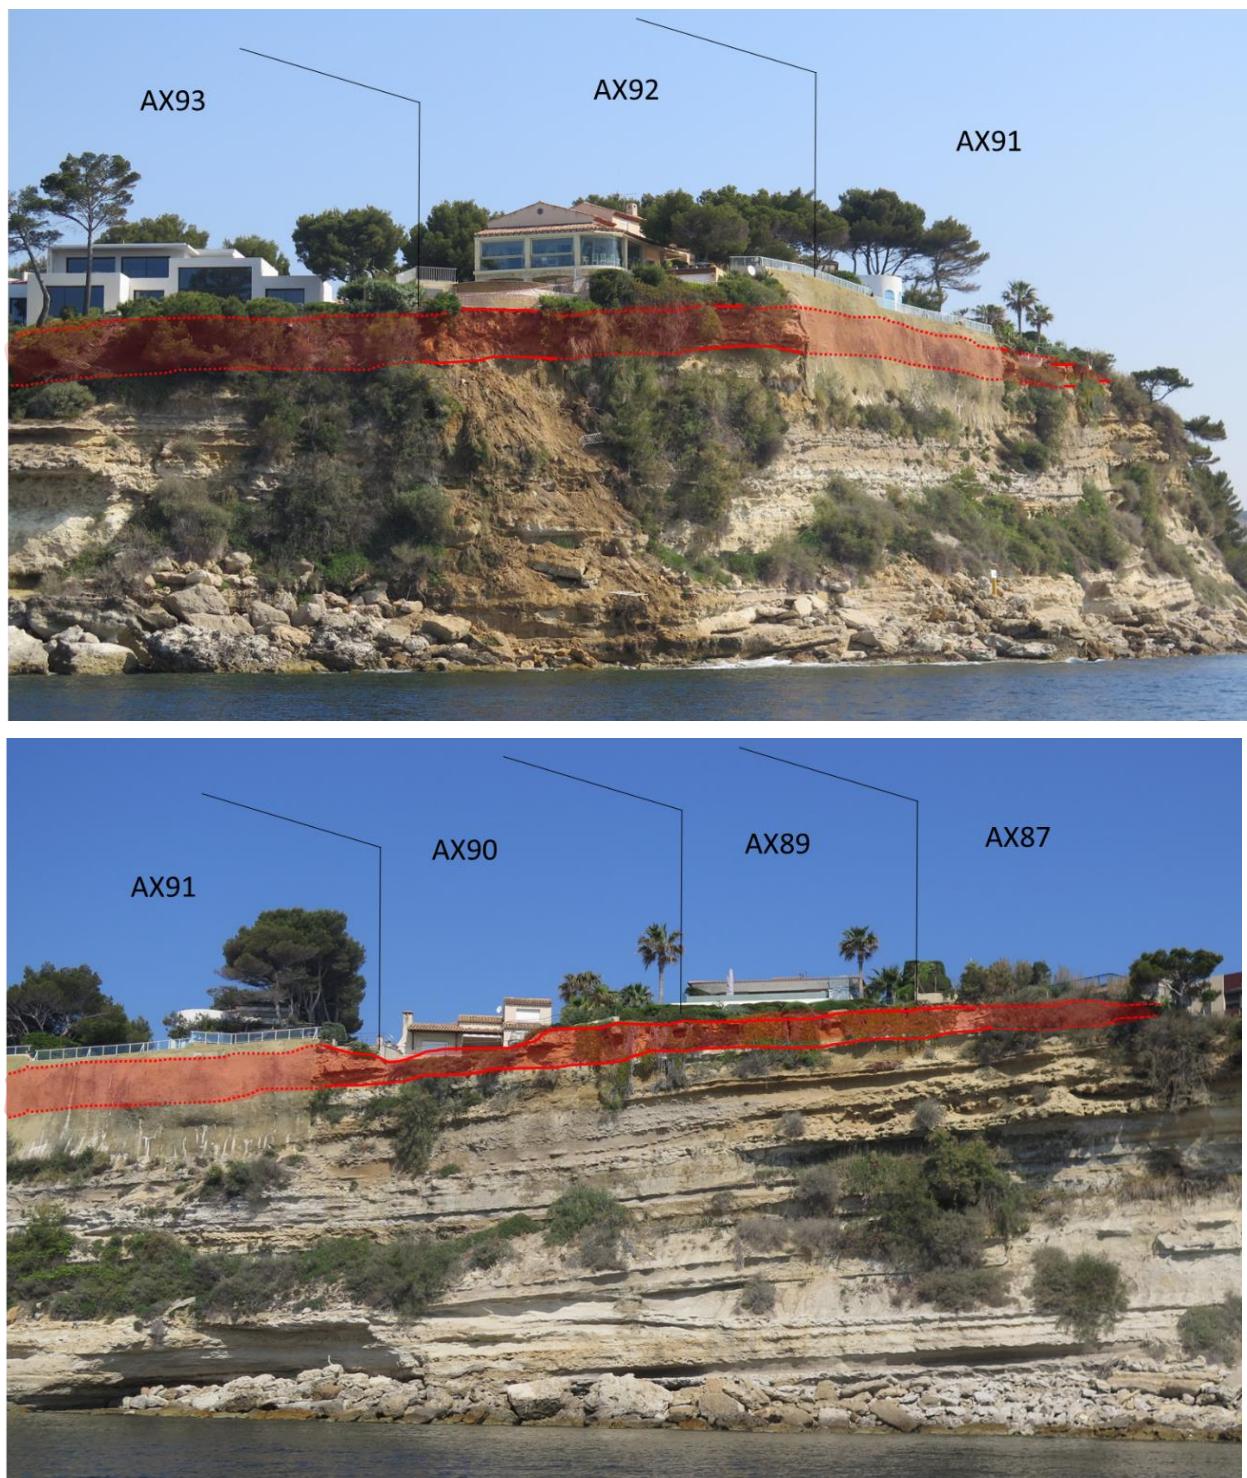
Illustration 22 : Parcels concerned by the two rocky bars of the « formation of Carry » composed of marls and calcareous rocks, with limestone overhang

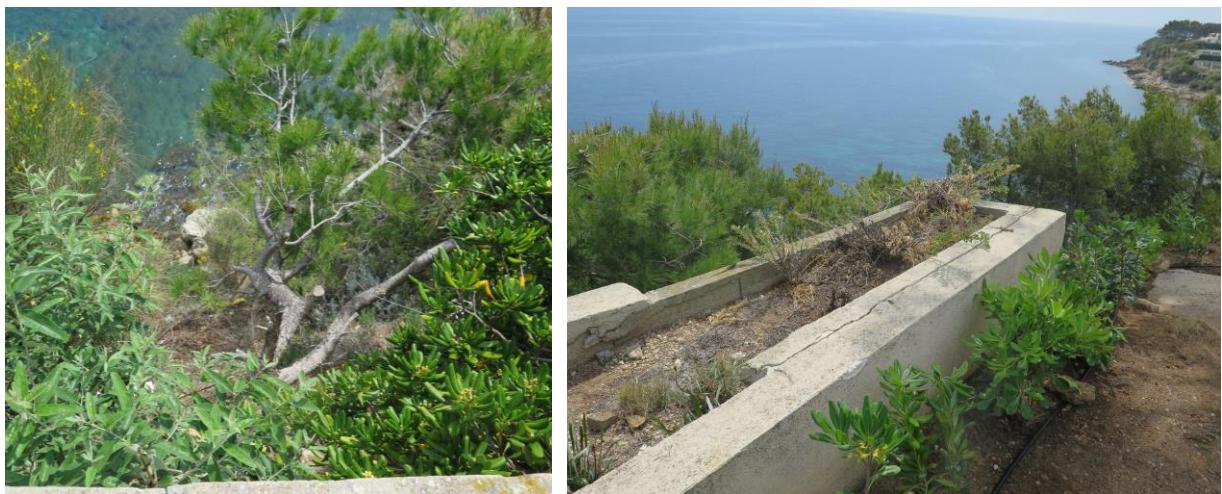
Enfin, les éventuelles fuites ou rejets d'eau d'origine anthropique (piscine, arrosage de jardins/jardinières, sorties d'eau pluviale) sur toutes les parcelles concernées et citées ci-dessus, pourraient contribuer également à déstabiliser les terrains d'assise et donc à terme la falaise, en particulier au droit de la propriété voisine à la propriété concernée par l'éboulement, à savoir AX93.

Illustration 23 : Surplomb observé depuis la parcelle AX93 et bacs en béton en bordure de falaise
