CHUTE DE BLOCS DU 23.09.1992 SUR LE CD 81 ET PRES DE  
L'USINE DE MONTRICHER (SAVOIE)  
(examen du 25.09.1992)

R 35 922 RHA 4S 92

Lyon, SEPTEMBRE 1992

**BRGM - RHÔNE-ALPES**

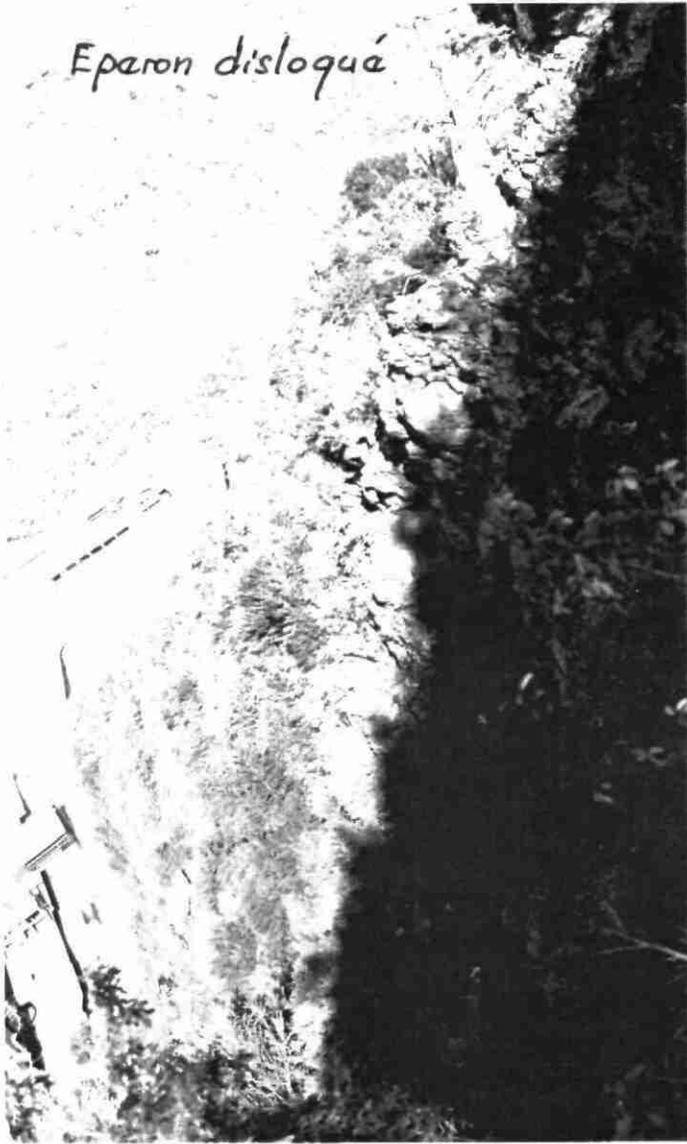
C12

Par contre, l'éperon qui constitue l'assise du bloc est fissuré et ouvert, surtout côté ouest. Il est rattaché à l'est au massif, mais le calcaire apparaît localement altéré. Son équilibre actuel n'est pas menacé ; seule une écaille (0,5 à 1 m<sup>3</sup>), côté ouest, au sommet d'un dièdre (cliché n° 2), paraît un peu plus instable. En contrebas, un écoulement s'est produit récemment (quelques dizaines d'années) comme en témoigne la présence d'un gros bloc (2 à 3 m<sup>3</sup>) immobilisé en pied de paroi.

Eparon disloqué

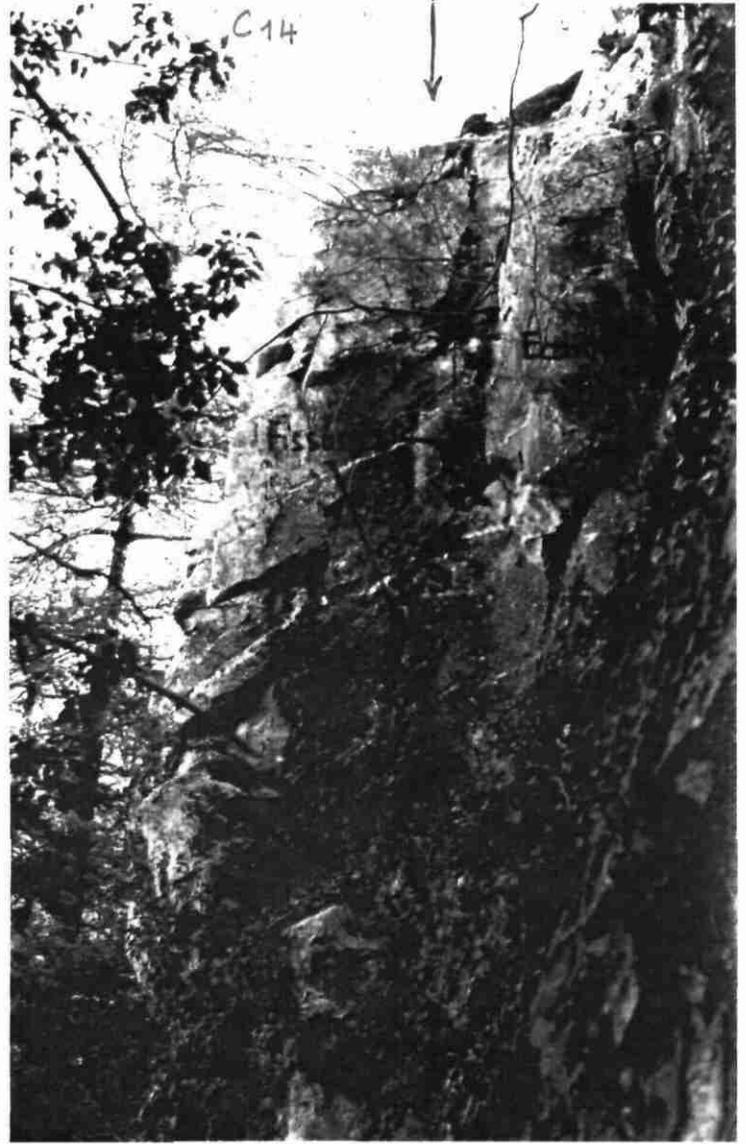
Le bloc dynamité (cliché n° 2, volume ~ 1 m<sup>3</sup>) correspond au point C14 du rapport de 1984. Ce bloc a été parfaitement détruit et la surface d'arrachement de l'écaille (environ 1 m<sup>3</sup>) à côté ne présente pas d'instabilité résiduelle.

Bloc dynamité

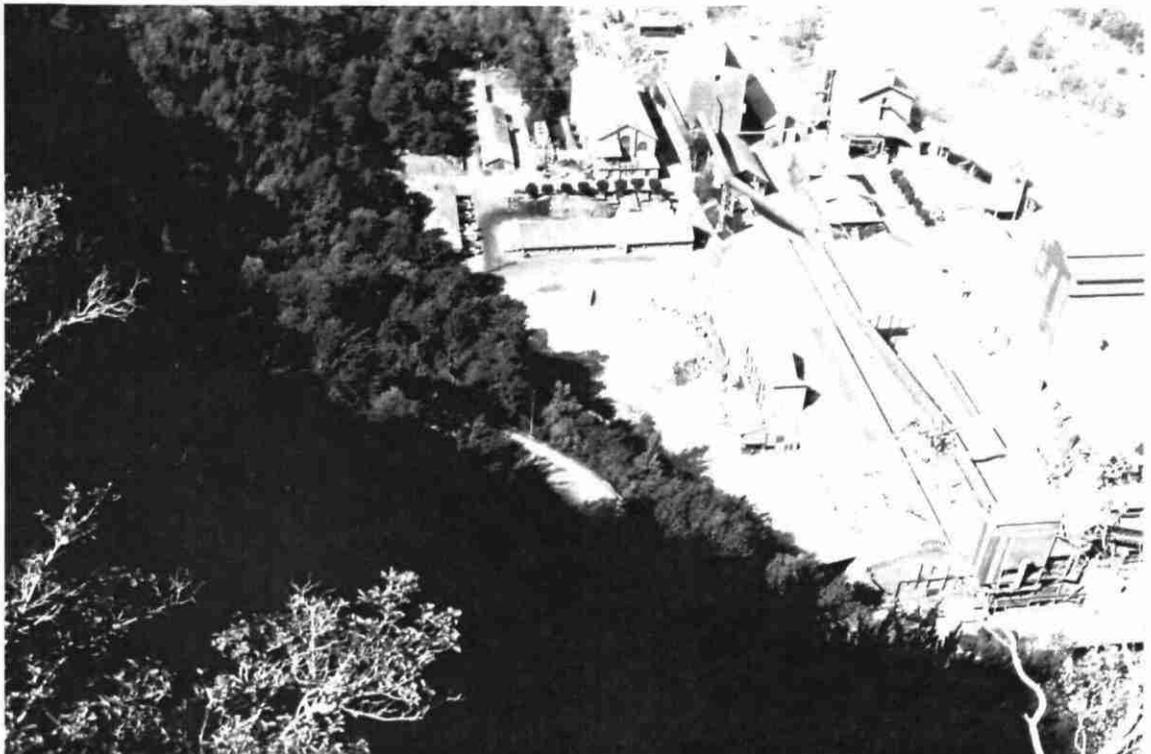
C'est dans le cadre de travaux de purge légère, en préliminaire de travaux de protection plus importants, que trois blocs sont tombés en pied de versant (cliché n° 3).

Le bloc (0,4 m3) tombé à proximité des bâtiments de l'usine de Montricher provient de l'écroulement d'une écaille de 1 m3 entraîné par le tir d'un bloc situé juste à côté du précédent. Deux autres blocs (0,3 et 0,1 m3) ont atteint le CD 81.

C13 Usine Páchinay et route des Karállis

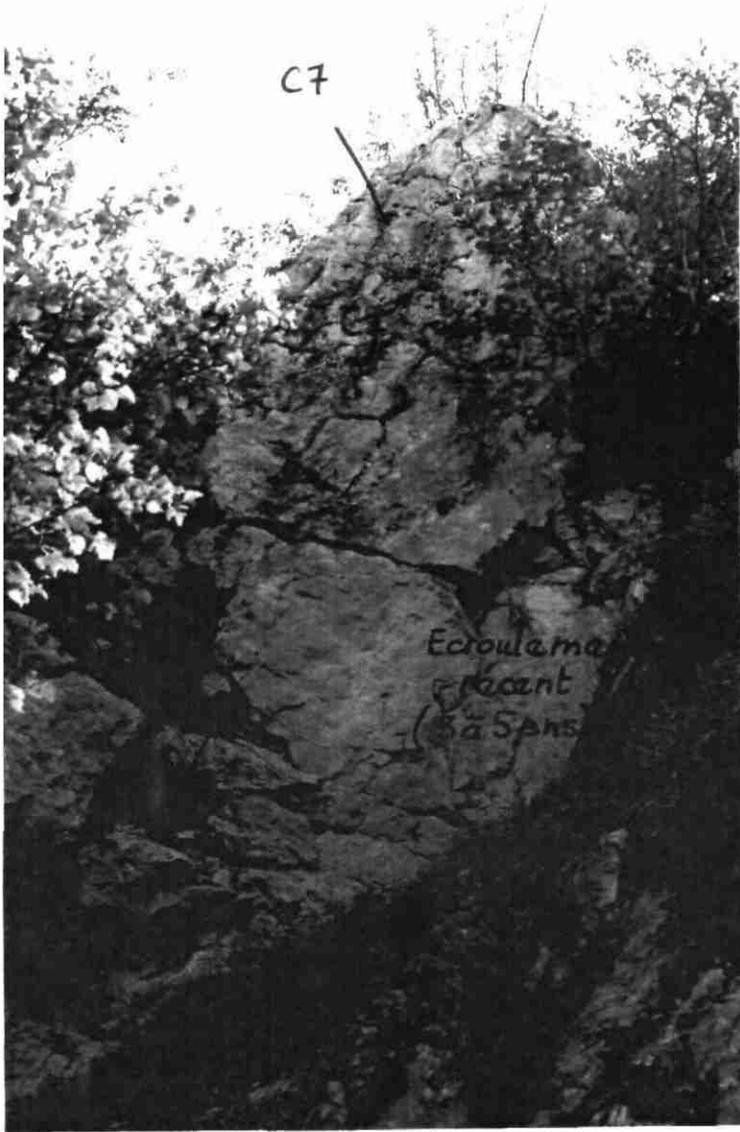
- C7 : écaille très décollée, volumineuse ; un écroulement récent d'une petite partie s'est produit à la base - cliché n° 4 ;
- C9 : petite écaille suspendue - cliché n° 5 ;
- C15 : amas de blocs issus d'un écoulement ancien de plusieurs centaines de m<sup>3</sup> et en équilibre au sommet d'une falaise - cliché n° 6 ;
- C21 : écaille de plus de 100 m<sup>3</sup> accrochée au sommet d'une falaise - cliché n° 8 ;
- C23 : écaille fracturée et décollée au sommet de la falaise - cliché n° 7 ;
- C24 : écaille décollée sur une vire - cliché n° 7 ;
- C25 : écaille accrochée dans la paroi - cliché n° 9 ;
- C35 : écaille décollée - cliché n° 10.

Il est conseillé par ailleurs de placer sans tarder des témoins d'écartement de fissures sur certains points sensibles qui ne pourront pas être traités en urgence : points C4, C7, C14, C15 et C24 en particulier.

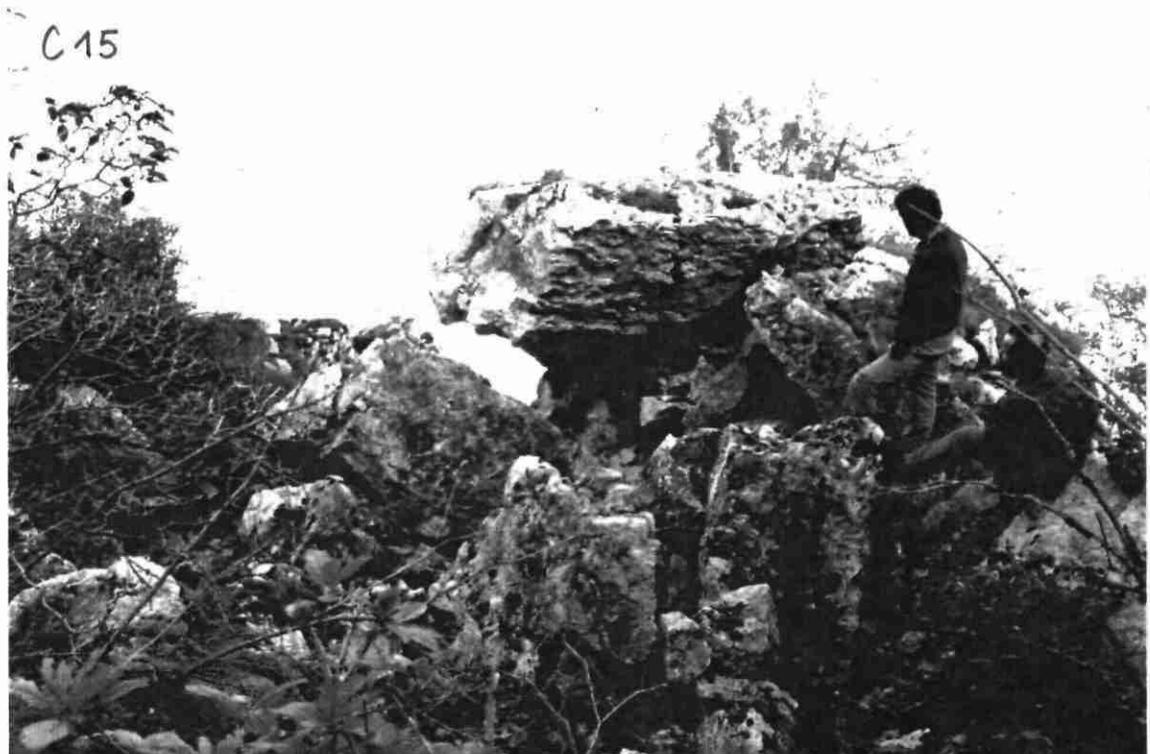
C16 Chaos de blocs instables

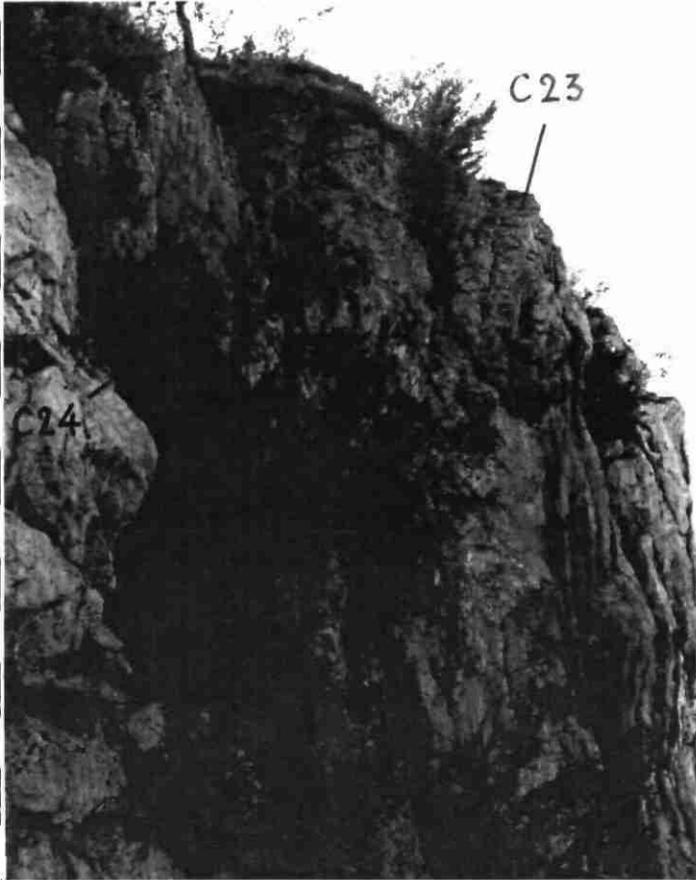
C17 Ecailles très instables
