**Eboulement de Saint-Pierre d'Albigny (Savoie)
du 3 janvier 1994 - Surveillance du site
(visite du 24 mai 1996)**

R 38 987

juin 1996

96 - A - 122

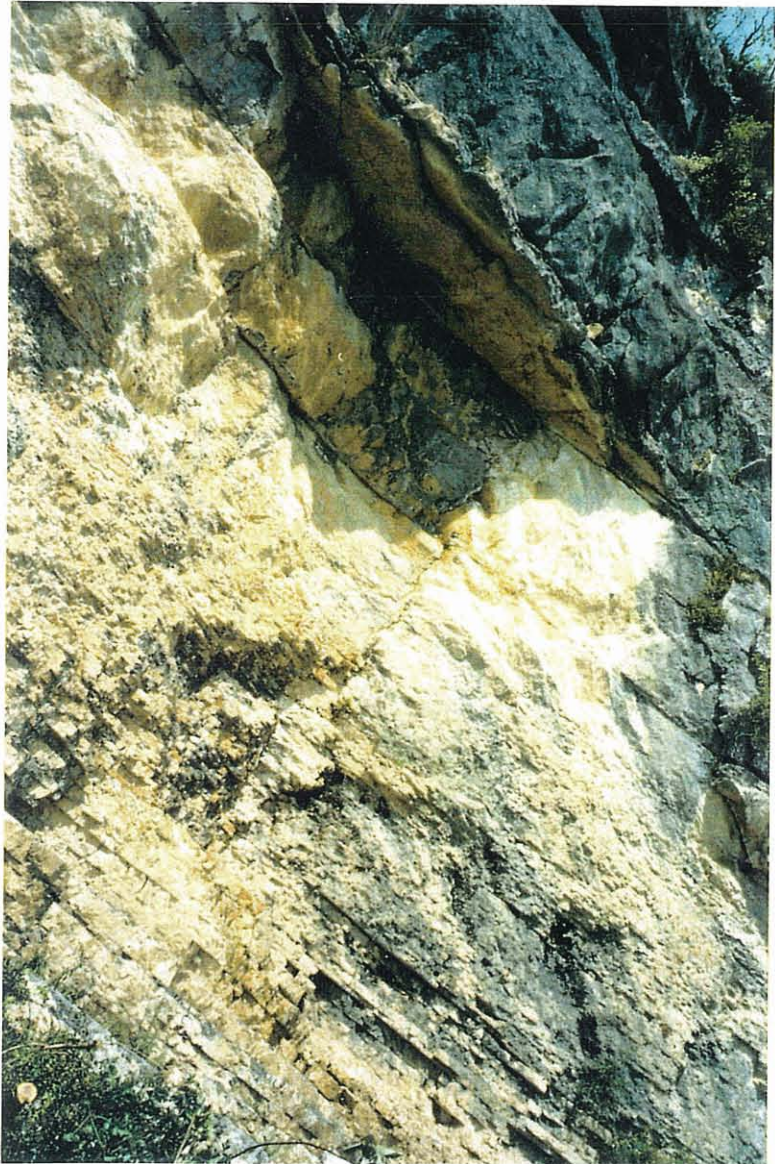
Il est actuellement prématuré de diagnostiquer une déstabilisation importante du massif rocheux à partir de la fissure inférieure d'autant que la niche d'arrachement de 94 et les surplombs situés juste au-dessus, ne montrent pas d'indices significatifs.

Les gros bancs des surplombs constituent cependant une masse volumineuse imparfaitement calée vers le bas et reposant sur des calcaires marneux en petits bancs très brisés.

Niche d'arrachement du 03.01.94 avec de gros bancs en surplomb

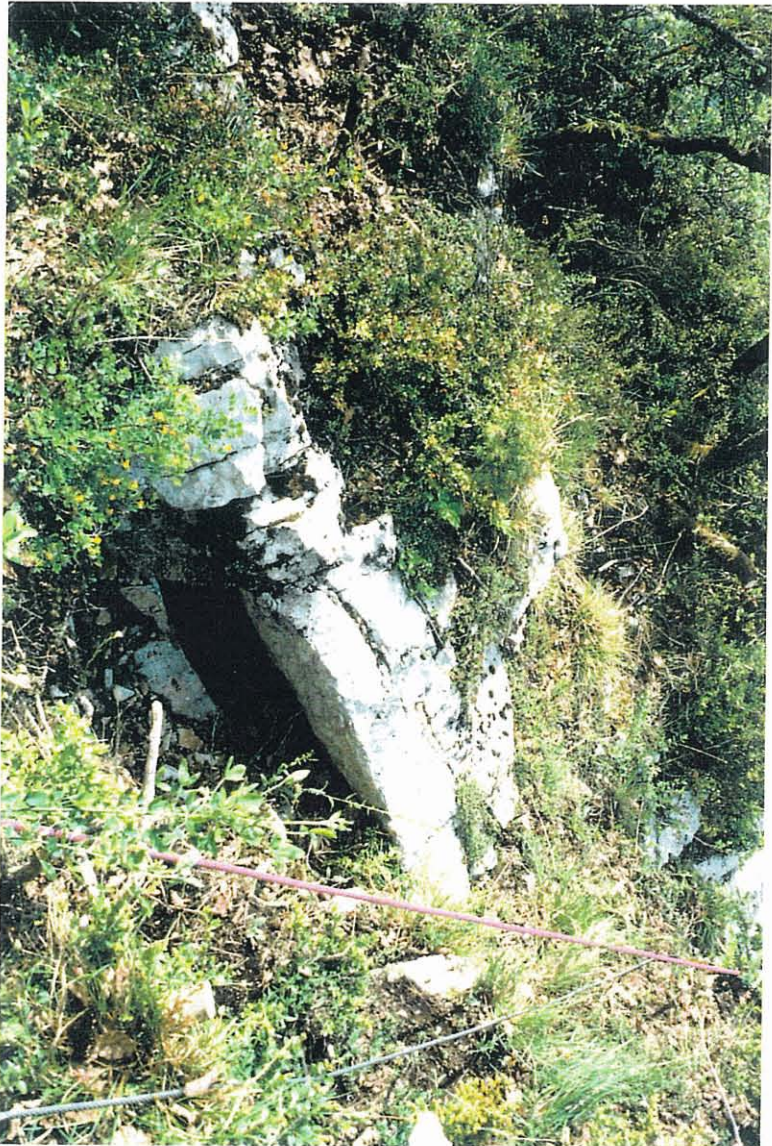
Un fait important à signaler est l'apparition de fissures nouvelles près du témoin n° 4, vers l'est et un peu en contrebas (photo).

De plus, à l'aplomb du témoin 4, l'éperon rocheux tend à se fracturer et à éclater selon plusieurs lignes de cassures naturelles. Ces indices peuvent correspondre à une déstabilisation progressive de plusieurs bancs rocheux ayant tendance à se détacher du massif et à glisser selon les plans de stratification de la roche.

Fissure nouvelle près du témoin n° 4

- ⇒ placer des témoins sur les fissures nouvelles ;
- ⇒ dégager les lignes de fissures vers l'est afin de repérer leur prolongement éventuel jusqu'au rebord de surplomb ;
- ⇒ noter l'origine des chutes de pierres en période d'intempéries (l'éboulis, situé à l'aplomb de l'arrachement, est effectivement actif et ravivé, soit par les eaux, soit par la chute de rochers).

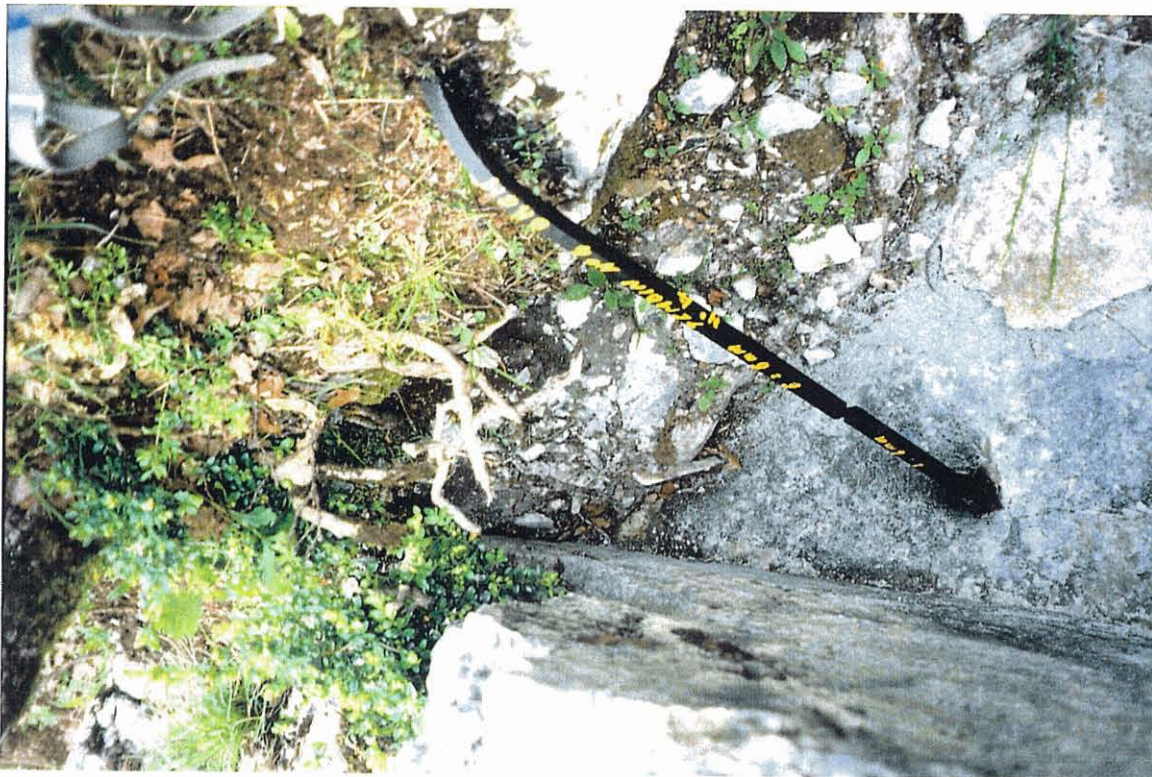
Si le 3 donne un écart de + 2 mm, le 4 indique + 8 mm avec un déplacement latéral significatif (cf. photos jointes), déplacement vers l'est qui est la direction du pendage des couches de terrain ; cette valeur était de 4 mm en août 95 et de 7 mm en octobre 1995 puis en janvier 1996.

Témoins n° 4 : noter l'écartement et le déplacement latéral du témoin

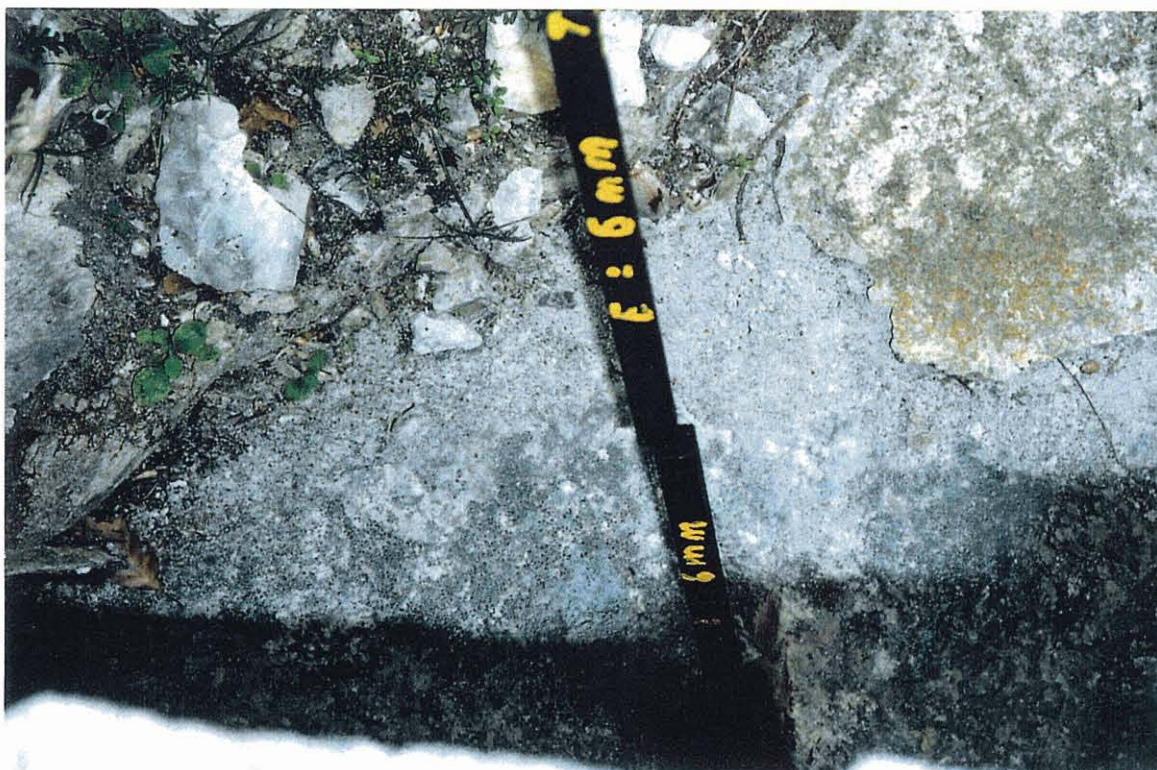
Témoïn n° 4 : noter l'écartement et le déplacement latéral

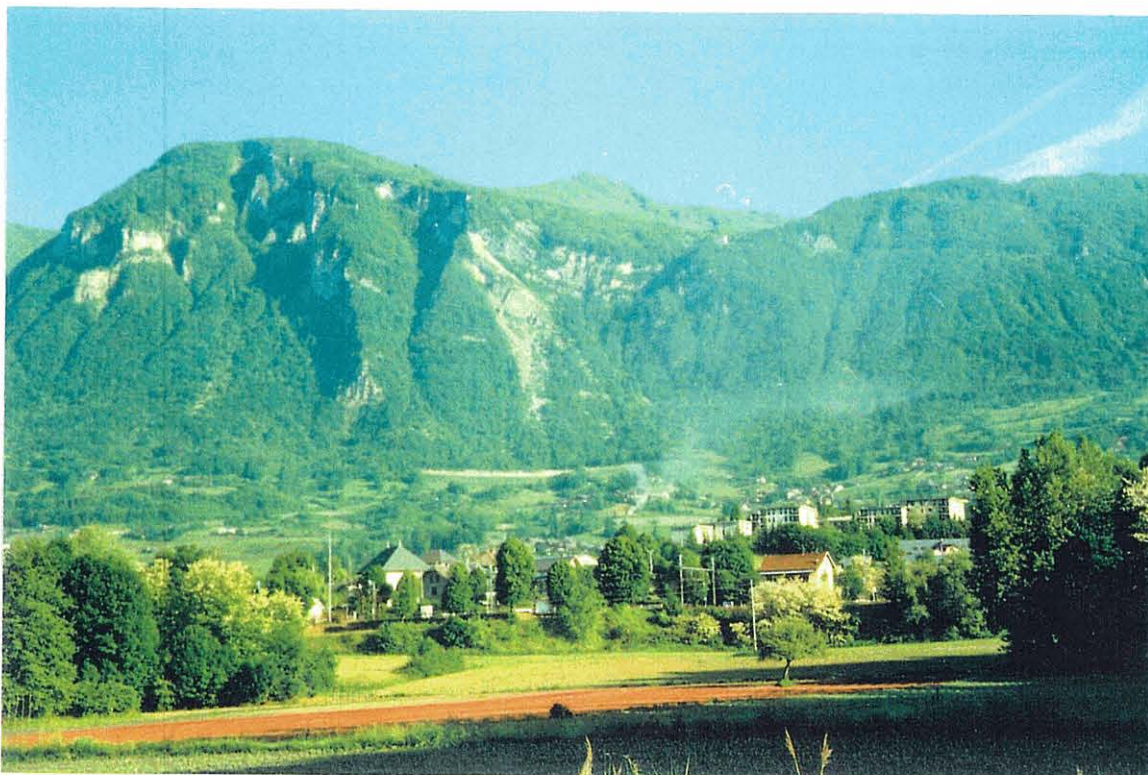
Saint-Pierre d'Albigny - éboulement du 03.01.94

Vue générale

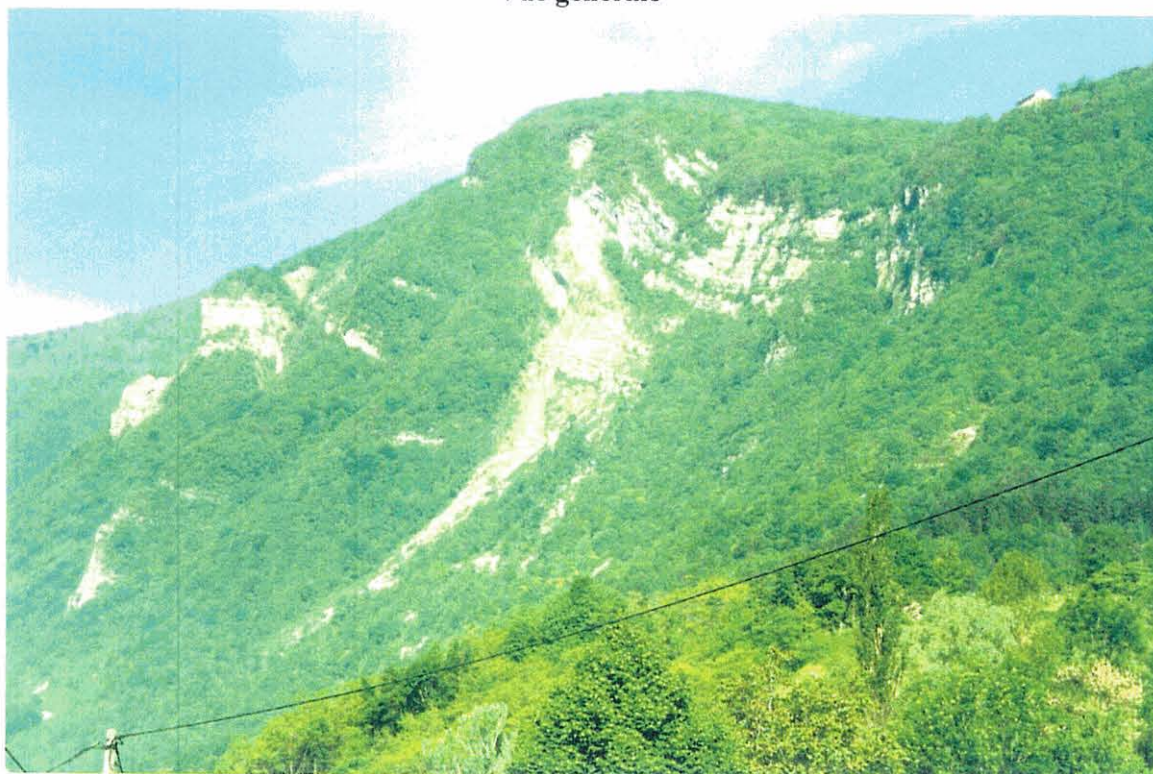
Vue de l'éboulement depuis la route du col de Frêne (noter l'aspect vif des éboulis)
