Réseau de surveillance de l'état quantitatif des eaux souterraines du bassin Seine-Normandie Rapport de gestion 2015

Rapport final

BRGM/RP-65634-FR

Mars 2016

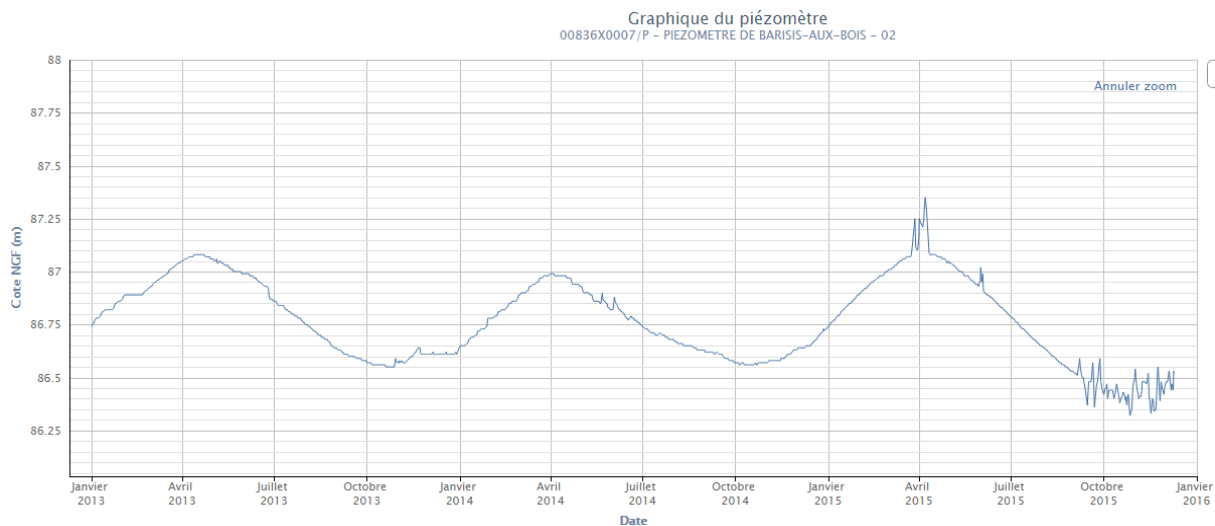
Illustration 7 : Courbe piézométrique de l'ouvrage 00836X0007/P Barisis (02).

Des pics aberrants ont été enregistrés sur la chronique de 00836X0007/P - Barisis (02), de mars à juin 2015 puis de septembre à décembre 2015. Ces mesures inexplicables ont été codées comme incertaines.

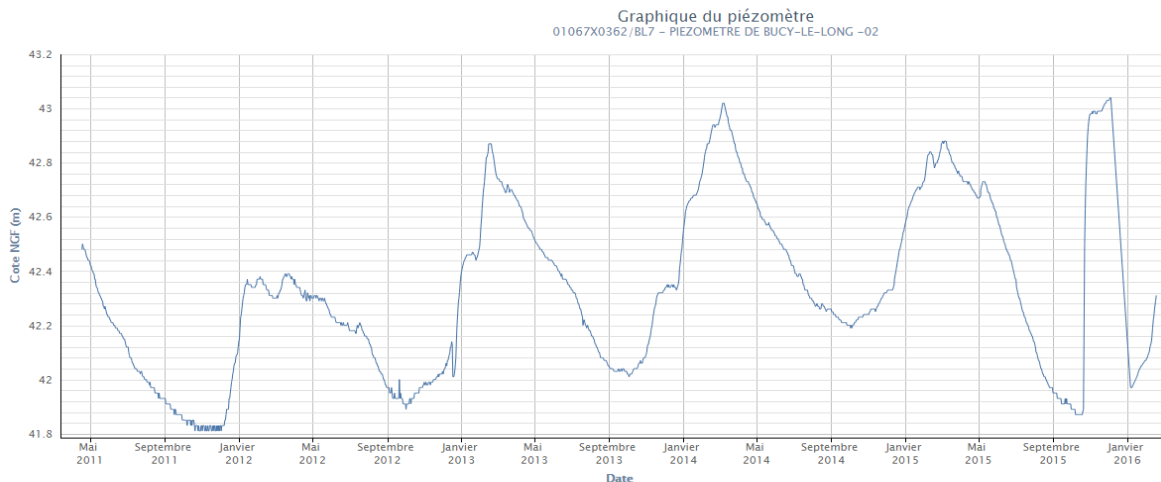
Illustration 8 : Courbe piézométrique de l'ouvrage 01067X0362/BL7 Bucy-le-Long (02).

D'octobre à décembre 2015, le niveau est brutalement remonté puis l'enregistrement des mesures s'est arrêté, suite à une surconsommation des piles de l'Orphéus-Mini. L'intervention de janvier 2016 (mesure manuelle) et la chronique de 2016 laisse supposer que les mesures d'octobre à décembre 2015 sont incertaines.

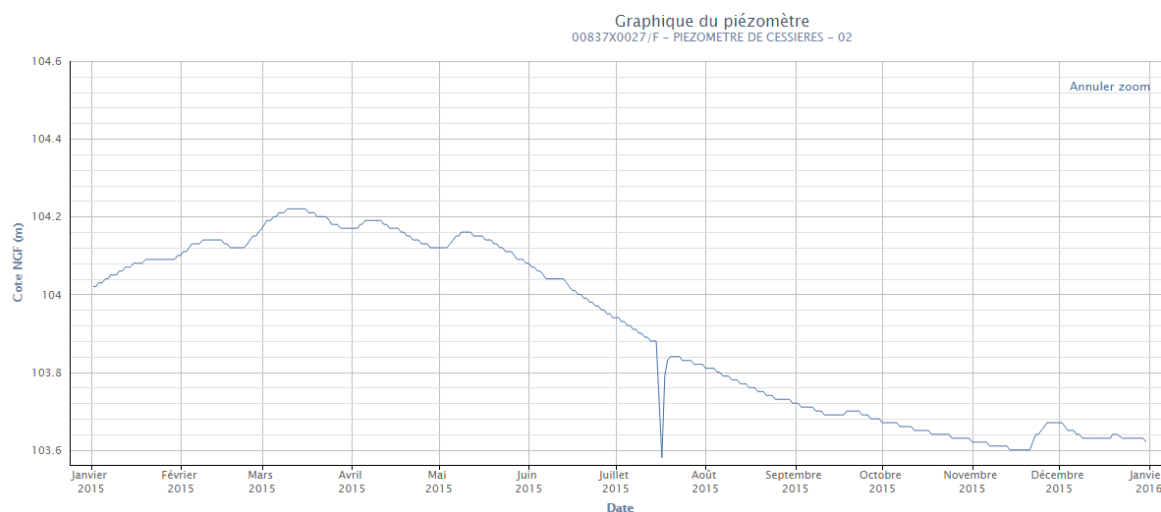
Illustration 9 : Courbe piézométrique de l'ouvrage 00837X0027/F Cessières (02).

Un pic aberrant a été enregistré sur la chronique de 00837X0027/F Cessières (02) mi-juliet 2015. Les deux mesures inexplicables ont été codées comme incertaines.

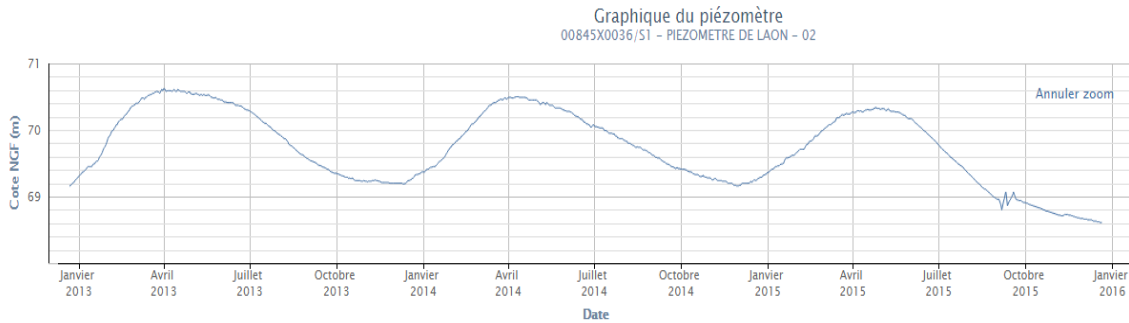
Illustration 10 : Courbe piézométrique de l'ouvrage 00837X0027/F Cessières (02).

Le capteur SEBA (Dipper PT) installé à 00845X0036/S1 Laon (02) a montré quelques données aberrantes en septembre 2015. Le capteur a été remonté, nettoyé puis réinstallé et les données ont été codées comme incohérentes.

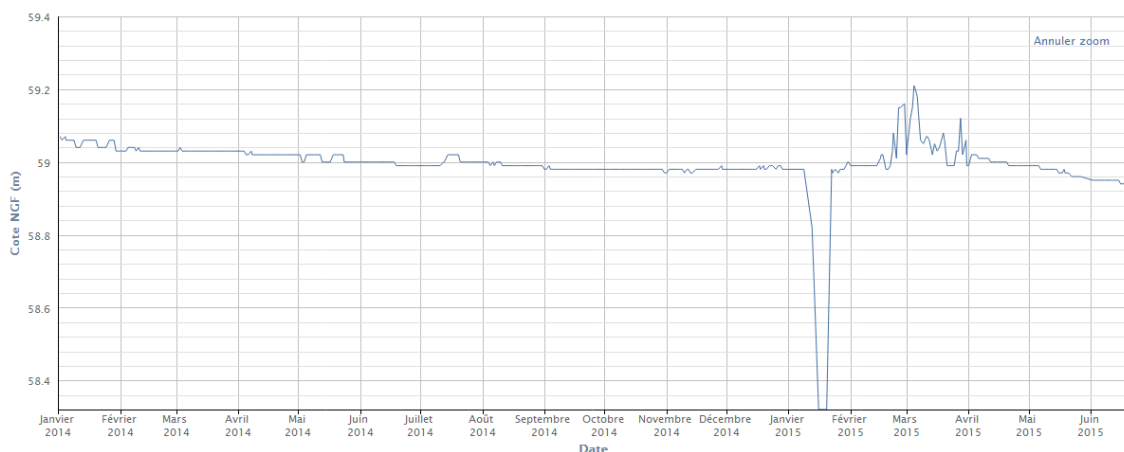
Illustration 11 : Courbe piézométrique de l'ouvrage 01553X1015/S1 Mareuil-Sur-Ourcq (60).

Le capteur OTT (Orphéus-Mini) installé à 01553X1015/S1 Mareuil-Sur-Ourcq (60) surconsomme et présente des données aberrantes en janvier 2015. Un capteur SEBA (Dipper III) du stock a alors été installé. Or, la chronique présente des pics incohérents, qui n'ont pas pu être expliqués lors d'un nouveau passage sur site. Les données sont incertaines pour 3 jours en janvier et du 21 février au 1 avril 2015. Les paramètres de l'appareil ont été vérifiés et la chronique d'avril à décembre 2015 semble correcte.

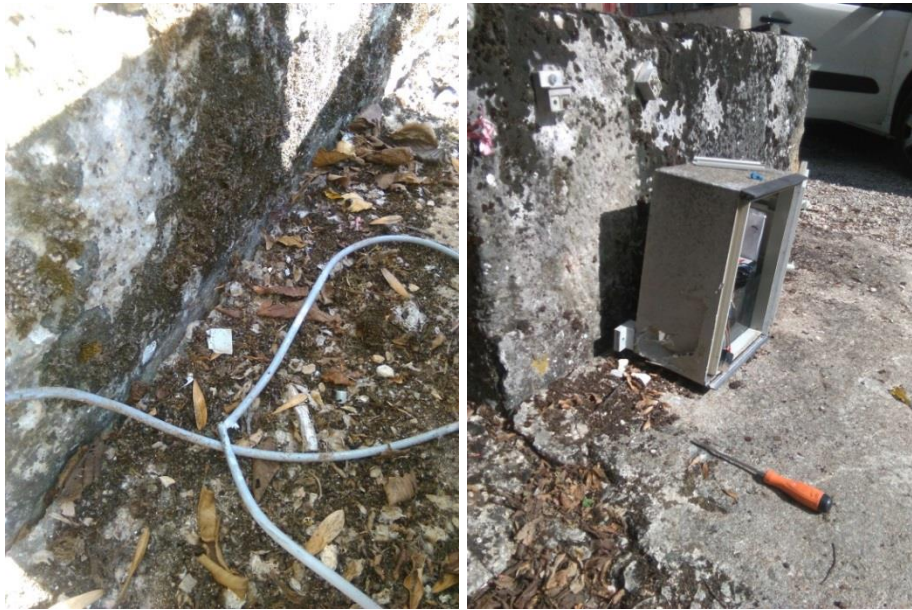
Illustration 18 : Photographies de l'accident sur l'ouvrage de Noyer - 04354X0026/PUITS – 89.

L'accident a été constaté le 7 septembre 2015 et a entraîné une panne de plusieurs jours sur ce point de suivi avant la réception et l'installation de nouveau matériel de mesure (sonde pression Dipper PT SEBA).

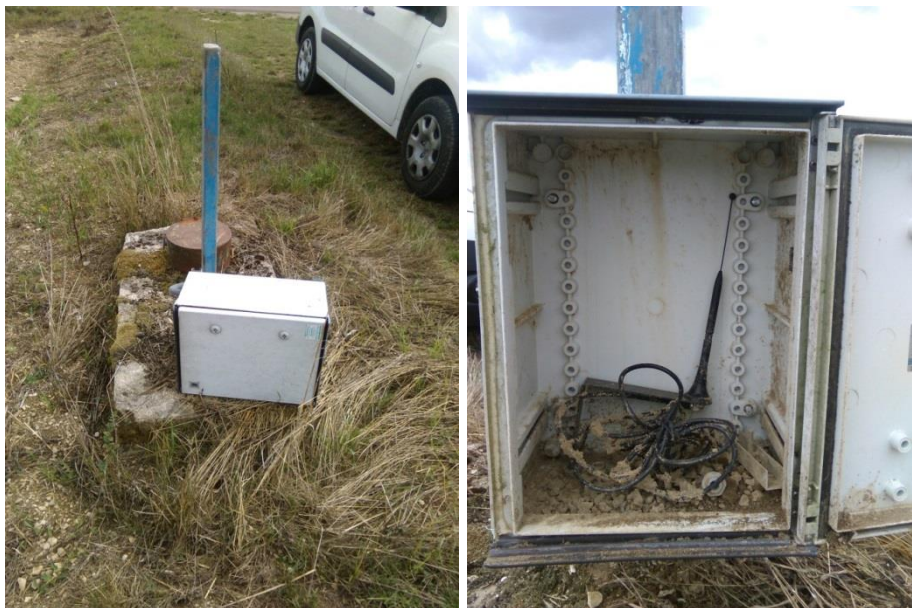
Illustration 19 : Photographies de l'accident sur l'ouvrage de Noyer - 04354X0026 (Yonne).

Le piézomètre de Belan-sur-Ource a également été victime d'un accident provoqué par une machine agricole qui légèrement percuté le boîtier électrique. L'accident a été constaté le 4 septembre 2015 et n'a pas eu de conséquence sur le relevé des mesures piézométriques.

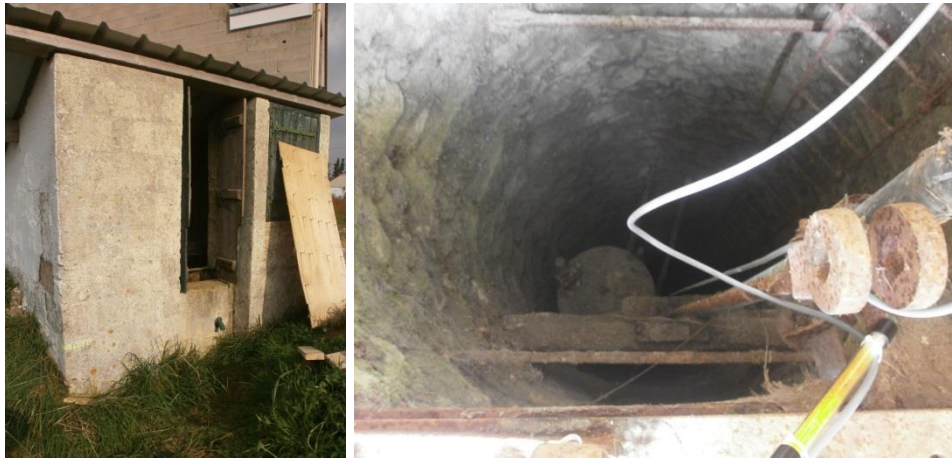
Illustration 35 : Photographies du forage 01551X1002/S1 de Douy-la-Ramée (77).

La propriétaire de la ferme où se situe le piézomètre 01551X1013/S1 de Douy-La-Ramée ferme est actuellement difficilement joignable du fait de son état de santé et l'état du puits semble se dégrader progressivement.
