VILLA CRÉOLE A SAINT-BARTHÉLÉMY

ÉTUDE GÉOLOGIQUE ET HYDROGÉOLOGIQUE PRÉLIMINAIRE A LA CONCEPTION D'UN SYSTÈME DE REJET DES EFFLUENTS

87 GLP 051

MARS 1987

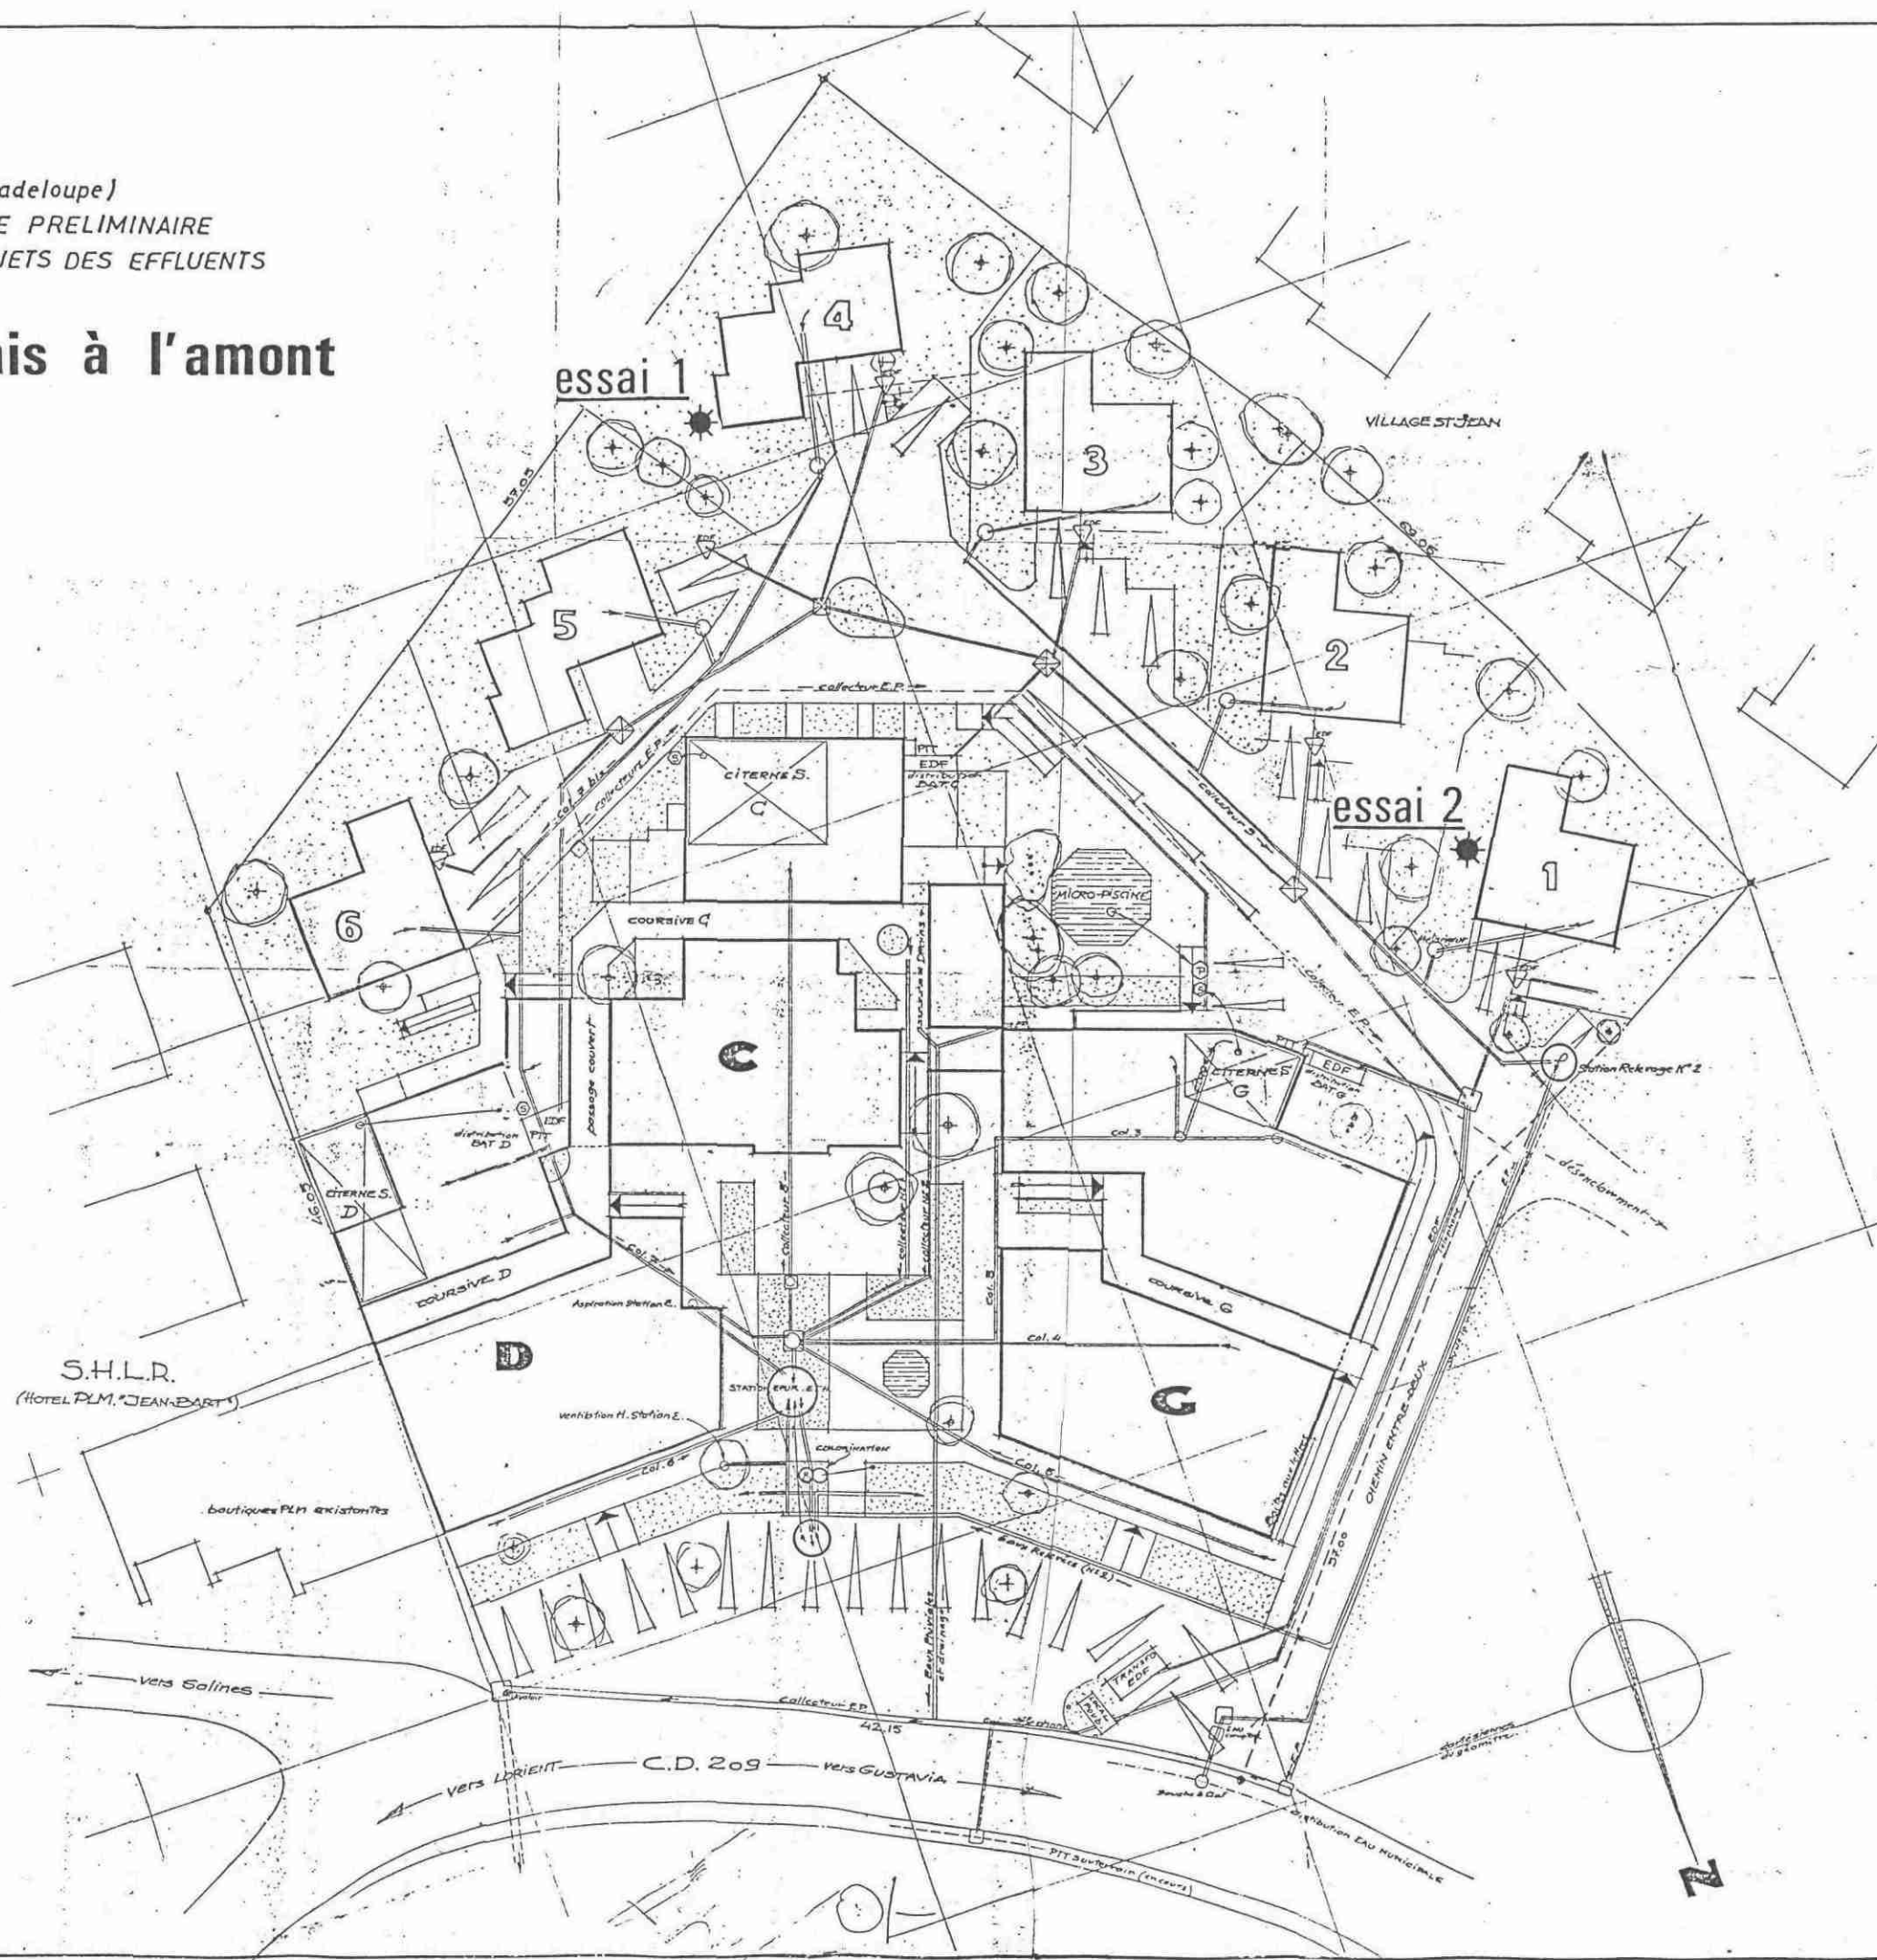
FIGURE 3

Nous devons noter la forte proportion de surface bétonnée ou dallée. Nous n'avons donc effectué que deux essais l'un entre les pavillons 1 et 2, l'autre entre les pavillons 4 et 5 (cf. figure 3).

Ces deux essais donnent des résultats similaires $K = 3,0 \cdot 10^{-5}$ m/s pour le premier et $K = 3,5 \cdot 10^{-5}$ m/s pour le second. Ceci correspond à une capacité d'infiltration d'environ 2 l/m²/mn.

Ces valeurs ne sont significatives que pour des saturations du sol limitées. En effet, la proximité du socle rocheux peu perméable limite la capacité d'infiltration du sol.

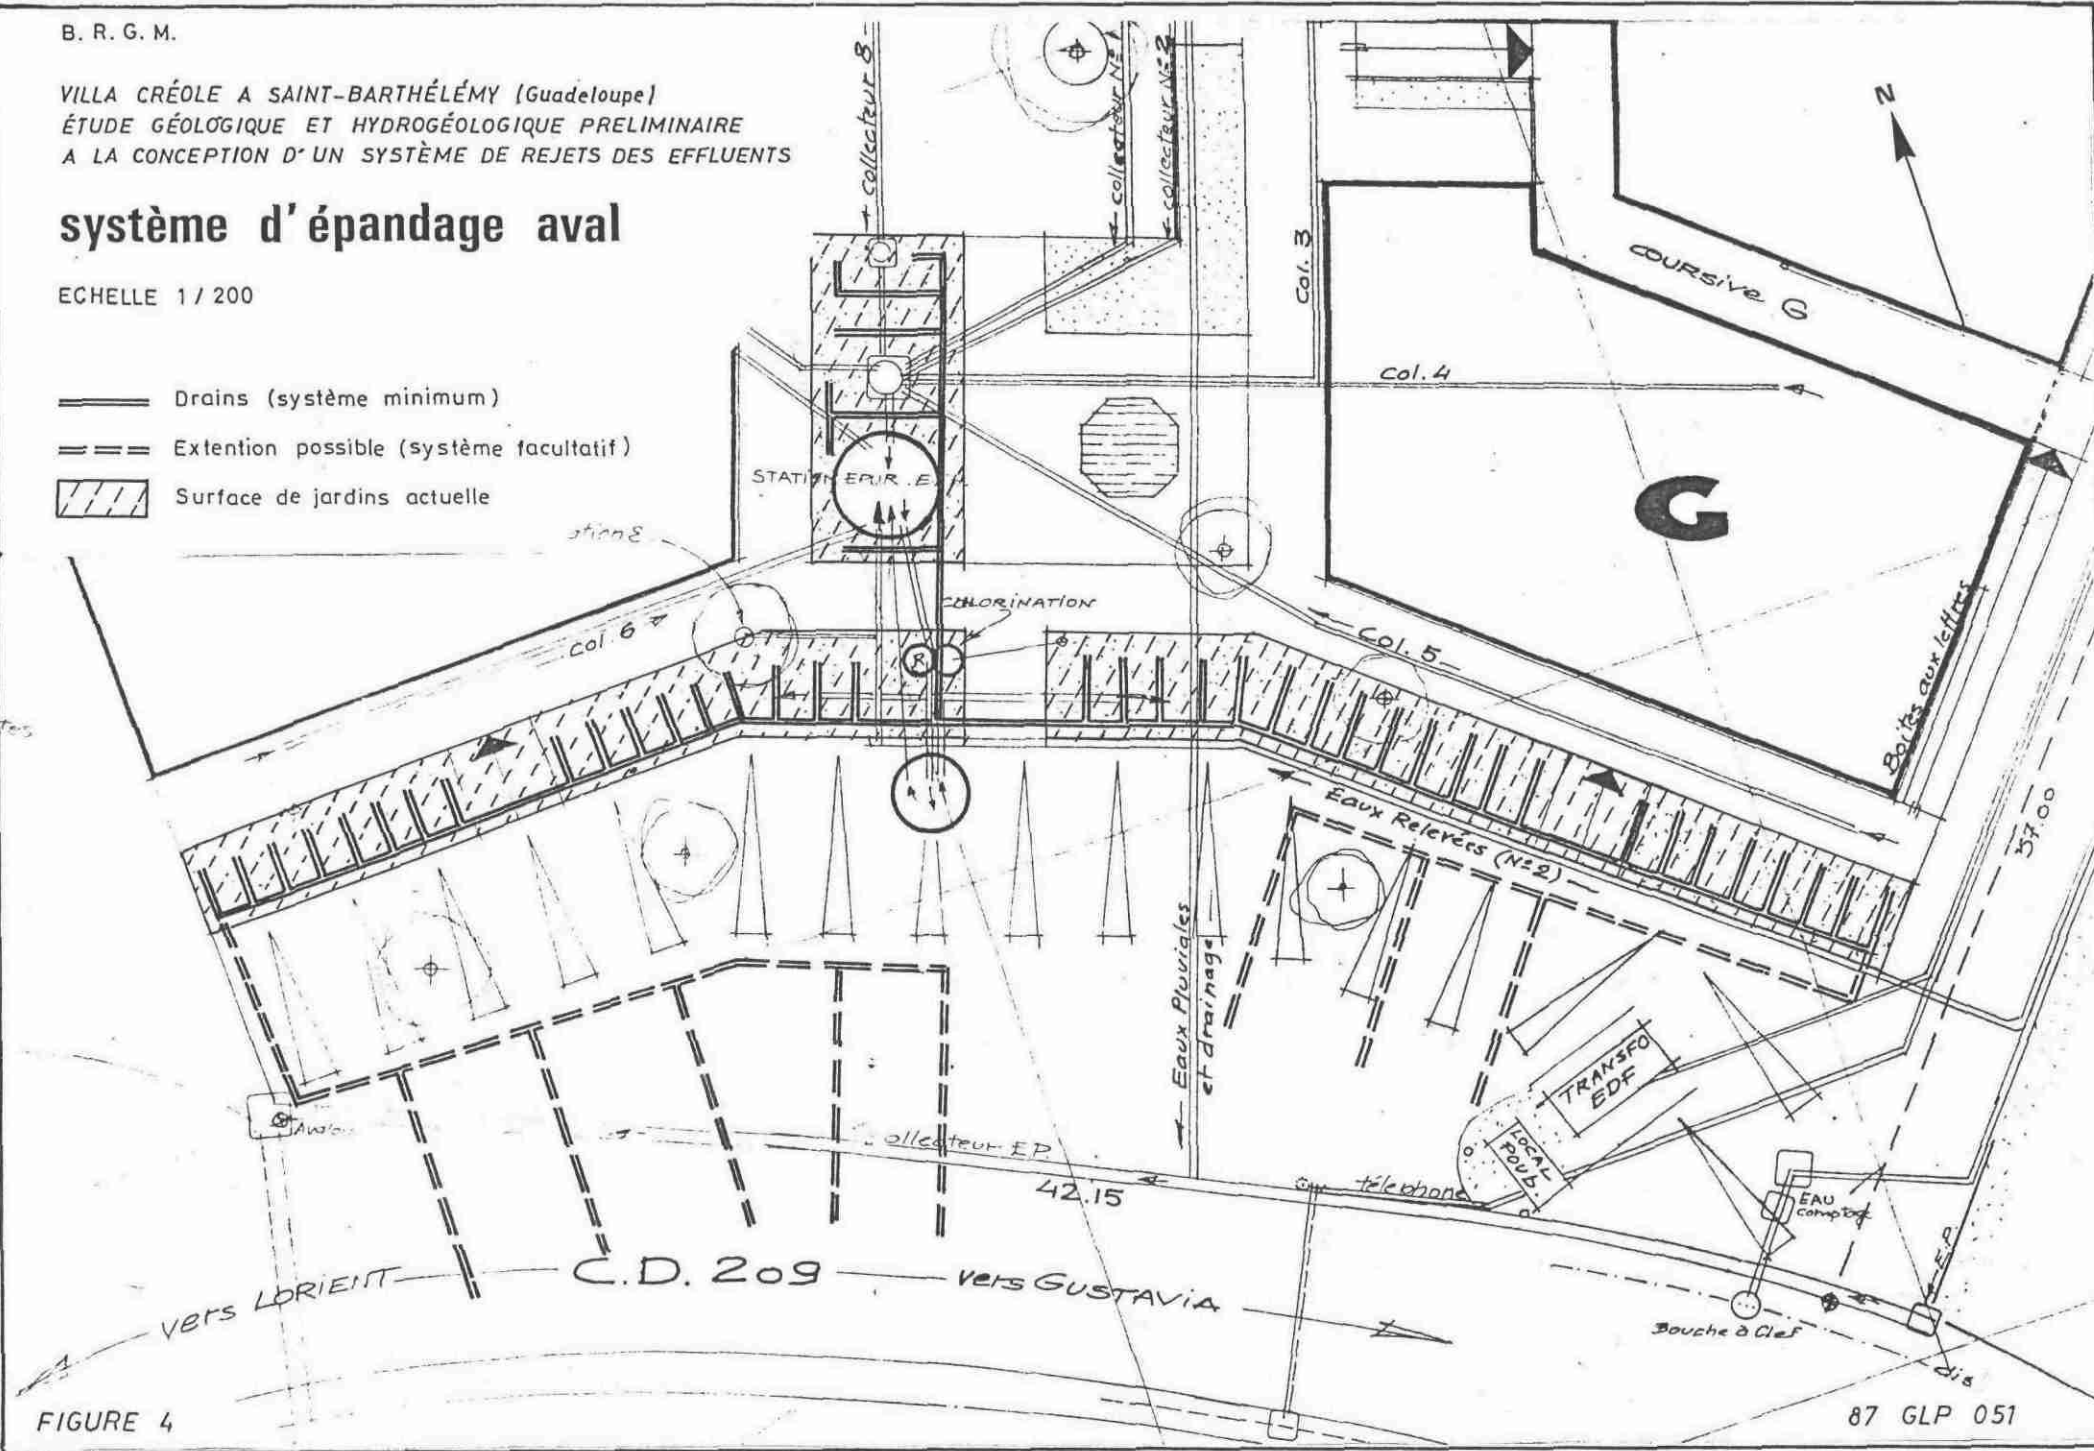
FIGURE 4

Dans le dernier puits de décantation de la station, nous avons constaté le refoulement de l'eau, hors du tuyau d'injection, lors du fonctionnement de la pompe. Ceci est révélateur du mauvais fonctionnement du drain. Les causes de cette résistance à l'injection sont sans doute multiples. L'absence d'un gradient hydraulique suffisant, due à la hauteur de la nappe à l'extérieur du drain, joue un rôle prépondérant. Par ailleurs, le colmatage du drain par les matières en suspension des rejets est sans doute non négligeable.

Un drain périodiquement noyé, plus ou moins colmaté peut difficilement jouer son rôle d'évacuateur de débit.

L'autre solution consiste à améliorer le système existant. Si le sol est plus épais à l'aval du site, la hauteur de la nappe interdit une injection profonde. Le problème de l'ennoyage des drains peut être contourné en multipliant les points d'injections à faible profondeur.

Nous préconisons donc - (cf. figure 4) :

- la mise en place de drains crépinés, enterrés à moins de 50 cm de profondeur, et espacés d'un mètre, reliés par un tuyau de distribution sur toute la longueur de la plate-bande séparant le parking et la galerie marchande,
- un système similaire sur la plate-bande entourant la station d'épuration,
- un système facultatif de drains installés sous la surface du parking. Ces drains seront installés dans des tranchées à 30 - 40 cm de profondeur. Ils seront reliés aux extrémités du drain principal. Les tranchées seront recouvertes d'un dallage non-hermétique.

Là encore, la qualité de l'épuration et la pose de filtres interchangeables sont des conditions de bon fonctionnement. Nous insistons également sur la parfaite horizontalité du réseau de drains, condition d'une répartition homogène des pressions.
