La prévention des risques naturels en Polynésie française : cartographie de l'aléa mouvements de terrain sur les îles de Tahiti et Moorea

Etude réalisée dans le cadre des opérations de Service public du BRGM 2001-RIS-700

**octobre 2001
BRGM/RP-51226-FR**

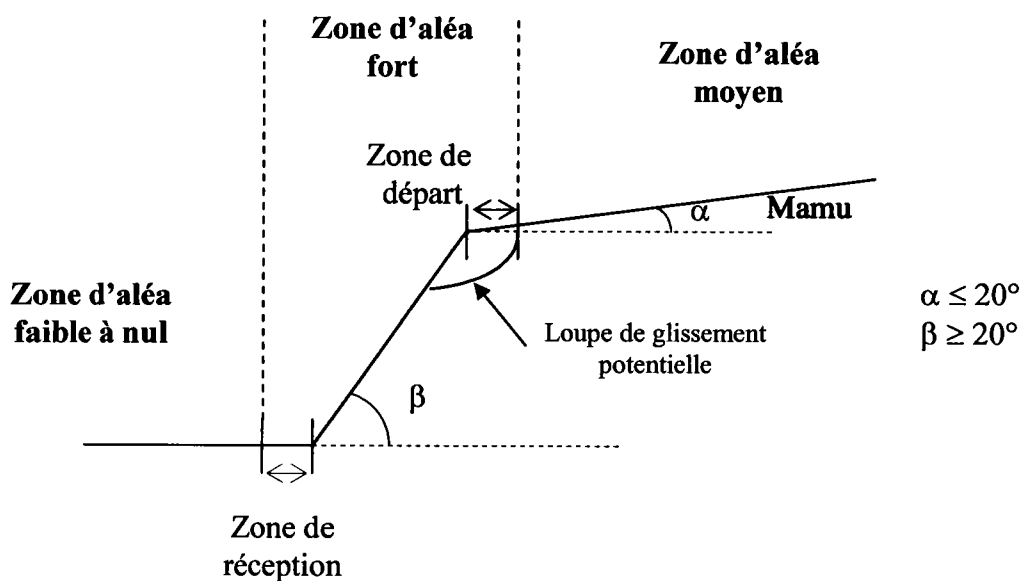
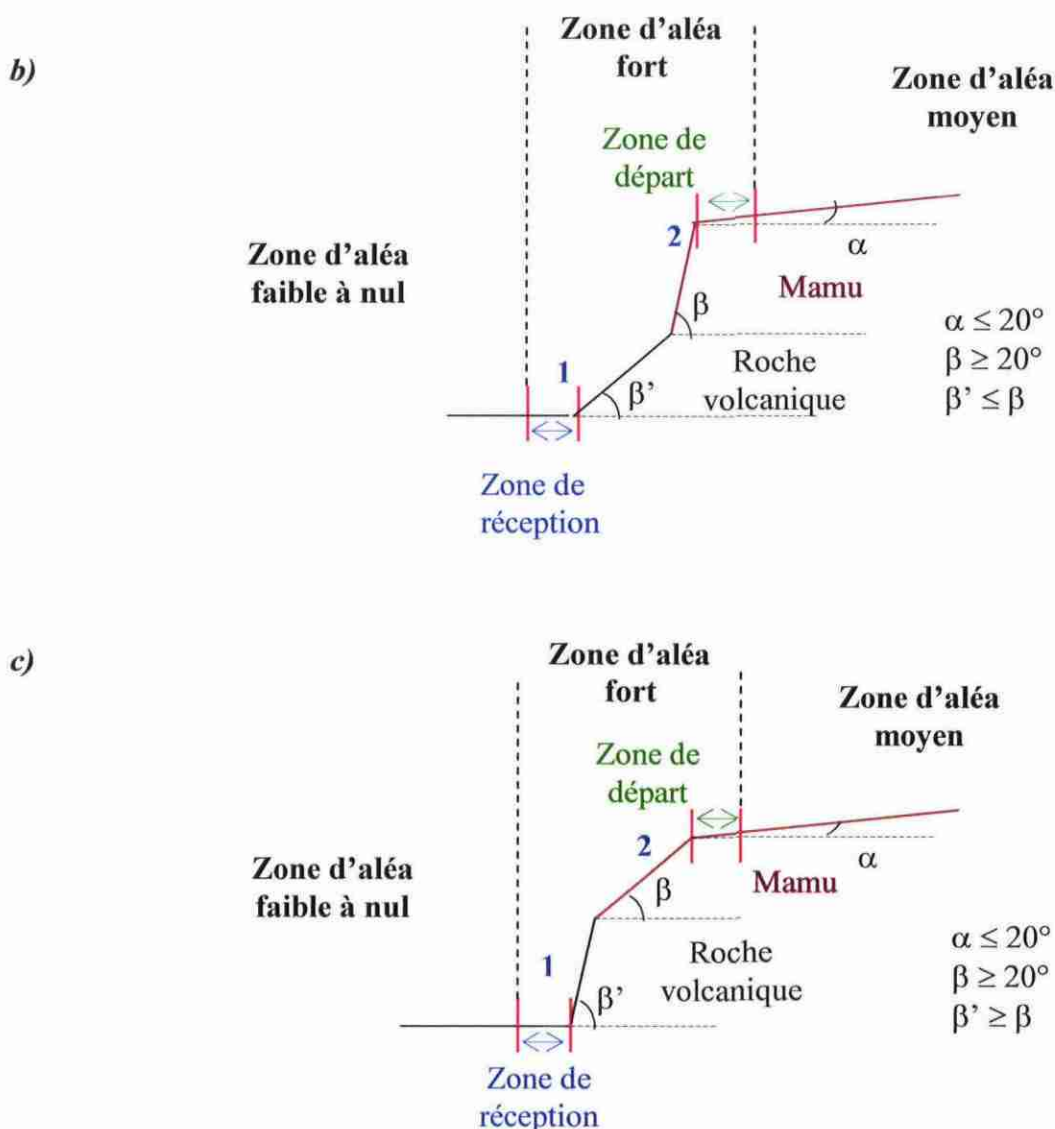
Fig. 1 – Configurations des zonages de l'aléa glissement de terrain sur Tahiti

Dans ces trois configurations, des zones de départ et de réception sont prises en compte et sont considérées comme appartenant à la zone d'aléa fort.

Sur la figure n°1b, la pente 1 est assimilée à une zone de réception, tandis qu'elle correspond à une zone de propagation sur la figure n° 1c. Les pentes 2 sur les figures n° 1b et 1c sont des zones de départ.

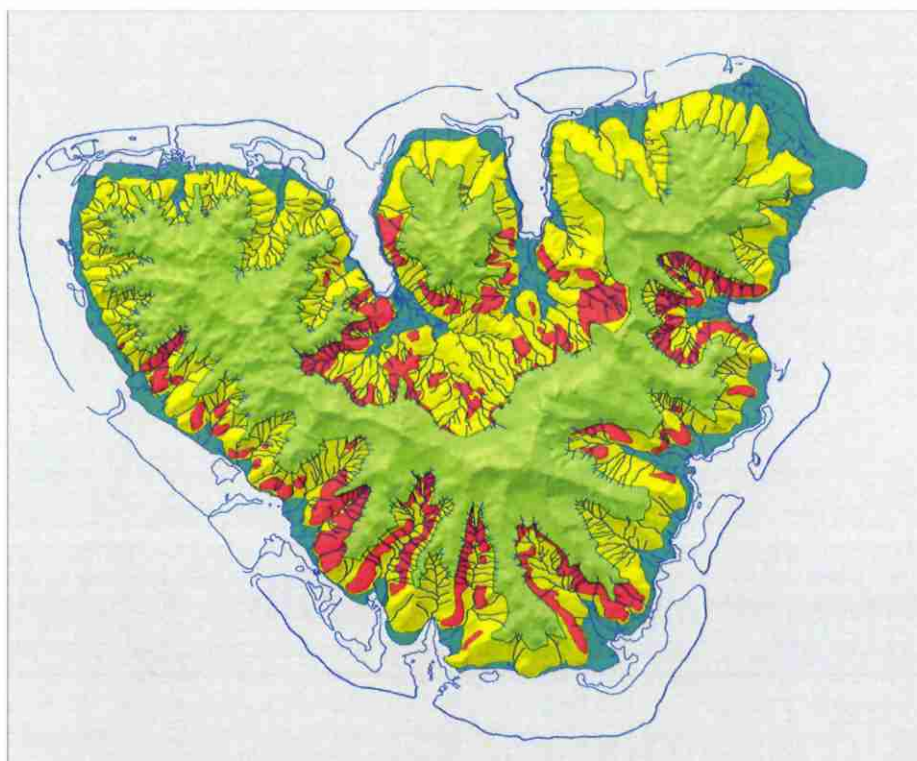
Fig. 4 : Carte d'aléa « mouvements de terrain » de Moorea

Enfin, bien, que n'ayant pu fixer un niveau d'aléa aux éboulements en masse, la présence d'enjeux au pied du Mont Rotui laisse un problème en suspend. Il peut sembler judicieux, dans le doute, d'éviter d'implanter dans ce secteur des bâtiments et/ou infrastructures stratégiques.
