Document public

Vérel-de-Montbel (73) - Examen des risques d'éboulement au droit du sentier de la grotte de Mandrin

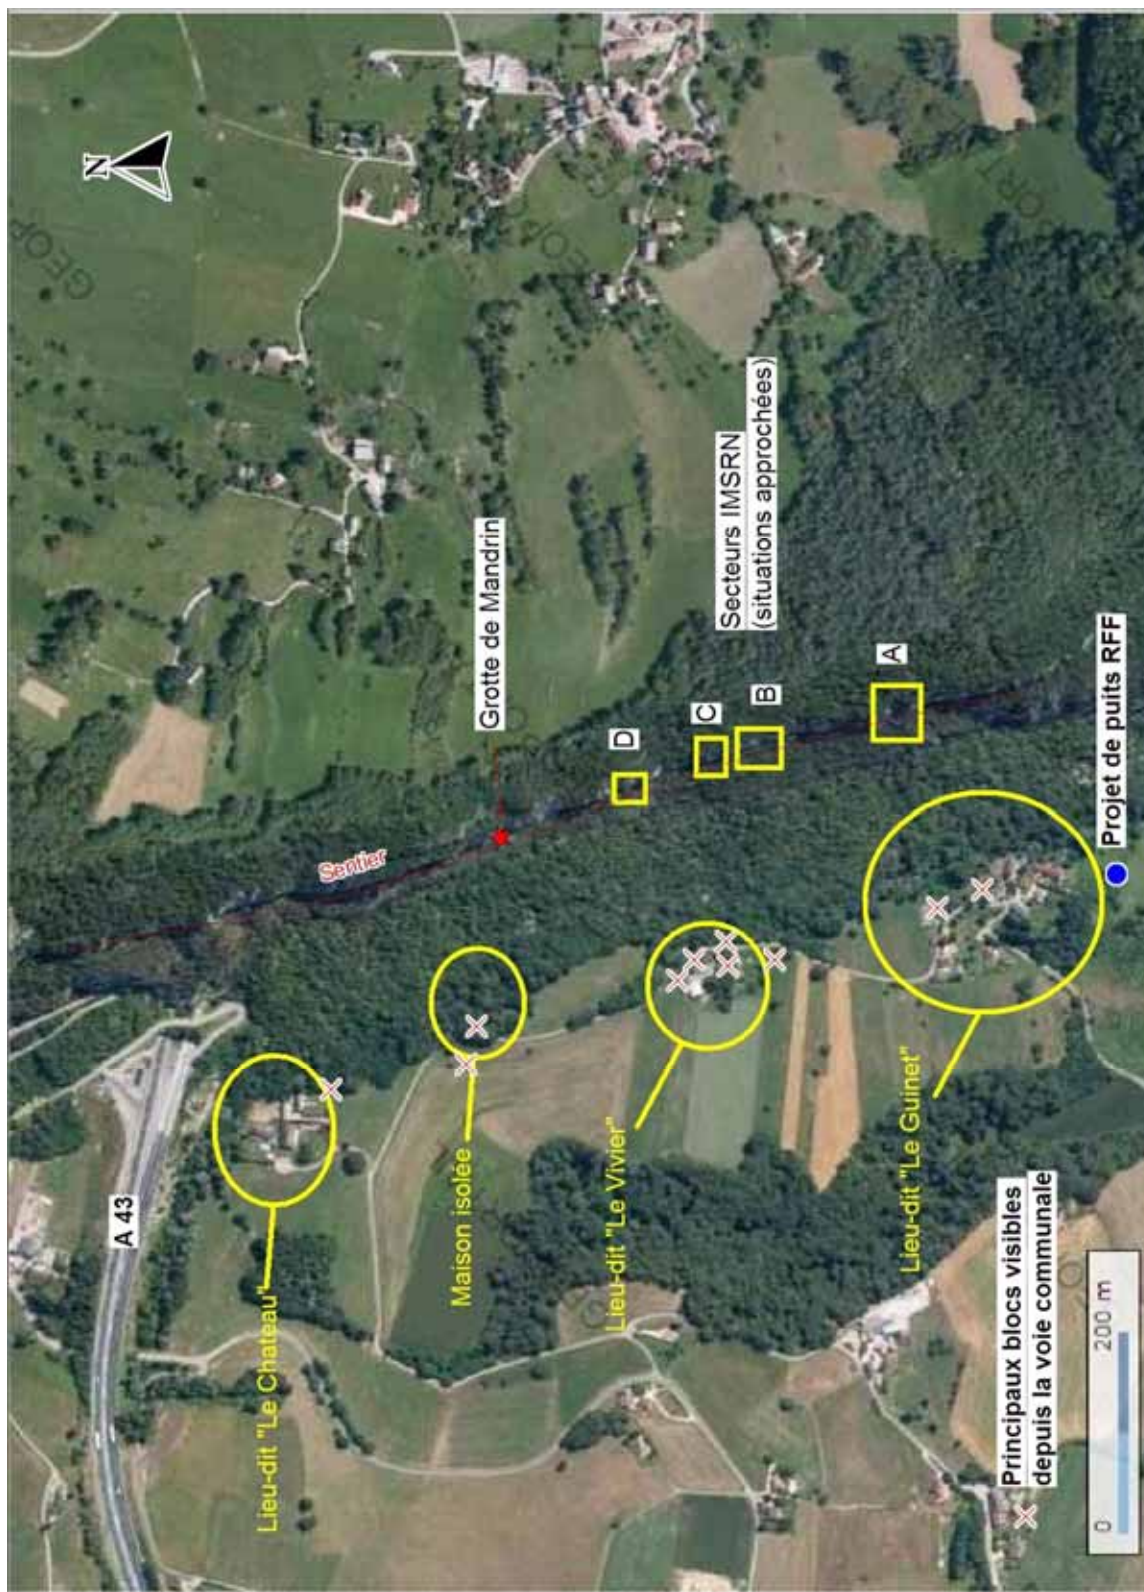
Illustration 3 : Vue aérienne commentée de la zone d'étude (site www.geoportail.fr)

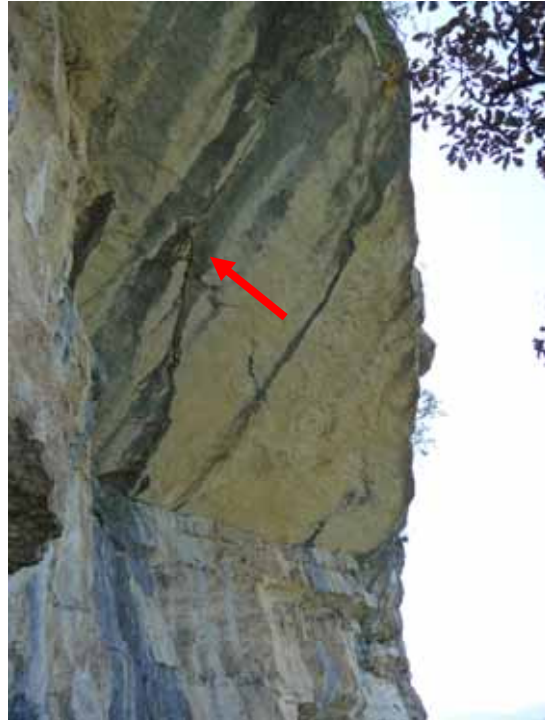
Illustration 11 : Plaque rocheuse fissurée au nord de la grotte de Mandrin (photo BRGM)

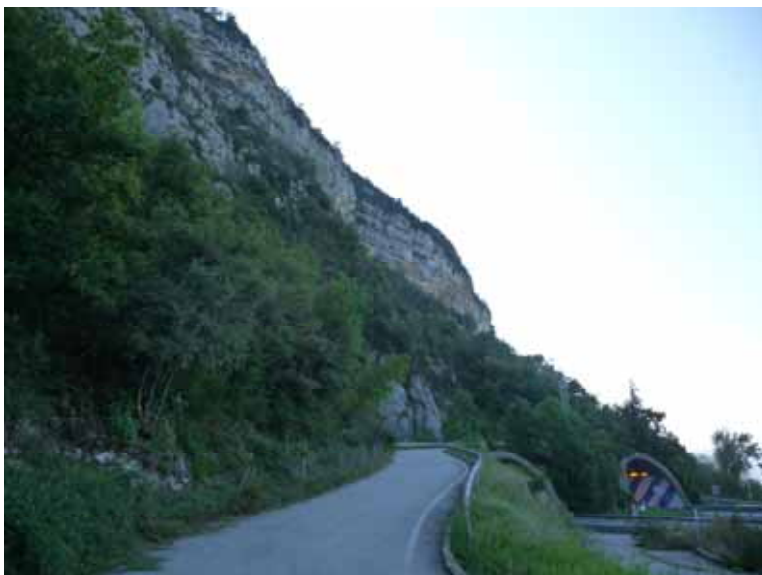
Illustration 15 : A 43 - tête du tunnel de Dullin (photo BRGM)
