Rapport d'expertise :

Précision des aléas mouvements de terrain et inondation pour un projet de collège à Bambo Ouest

BRGM/RP-61583-FR

Octobre, 2012

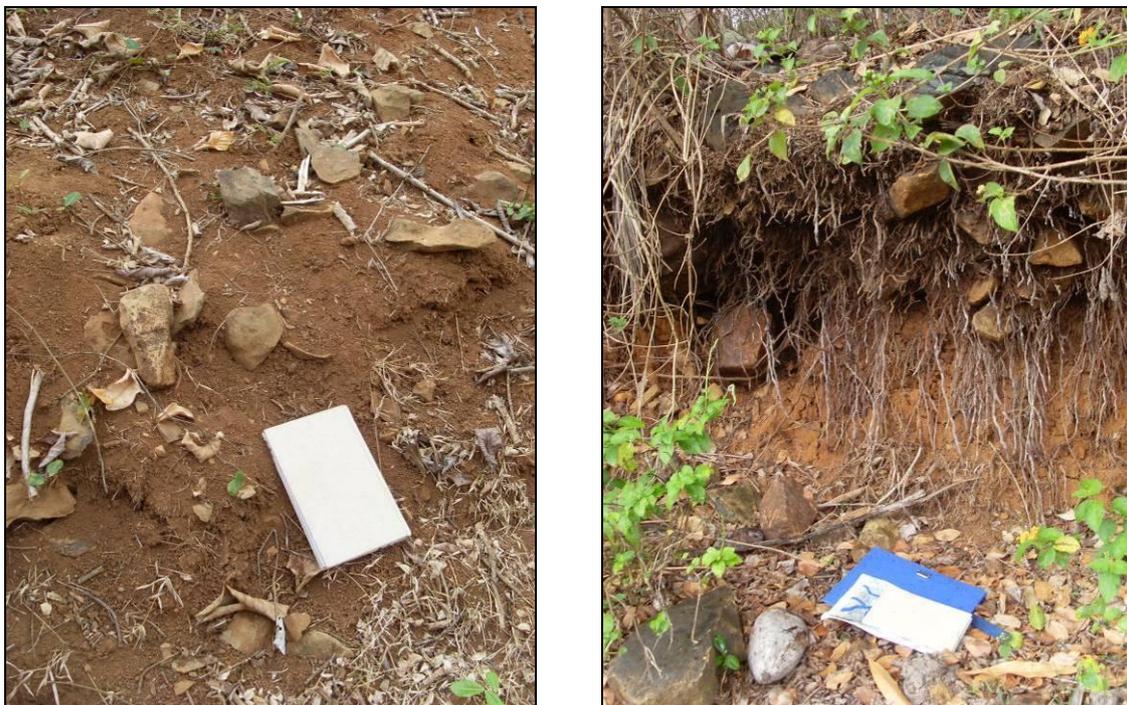
La zone d'étude est recouverte de formations superficielles correspondant à des colluvions (cf. Figure 6). D'après les sondages réalisés par SEGC, leur épaisseur varie de 1,4 à au moins 3,3 m (cf. Figure 8). Ces colluvions comportent des éléments de taille pluri-décimétrique compris dans une matrice limoneuse de couleur ocre très friable et facilement érodable.

Figure 6 – Affleurement de colluvions. A gauche point A de la Figure 4. A droite point B de la Figure 4.

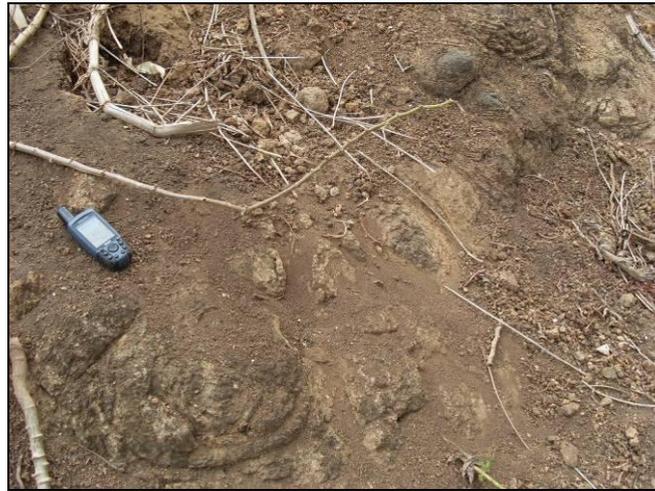
Sous ces colluvions est observé un niveau d'altérite, au stade saprolite, qui a été mis en évidence au droit d'un talus (cf. Figure 7). Ces formations correspondent à du basalte altéré, montrant une altération en boule caractéristique. D'après les sondages SEGC, l'épaisseur de ces matériaux est d'au moins 7,9 m (cf. Figure 8). La figure 8 correspond à une synthèse lithologique des formations

Figure 7 – Affleurement de saprolite montrant une altération en boule. Photographie C de la Figure 4.

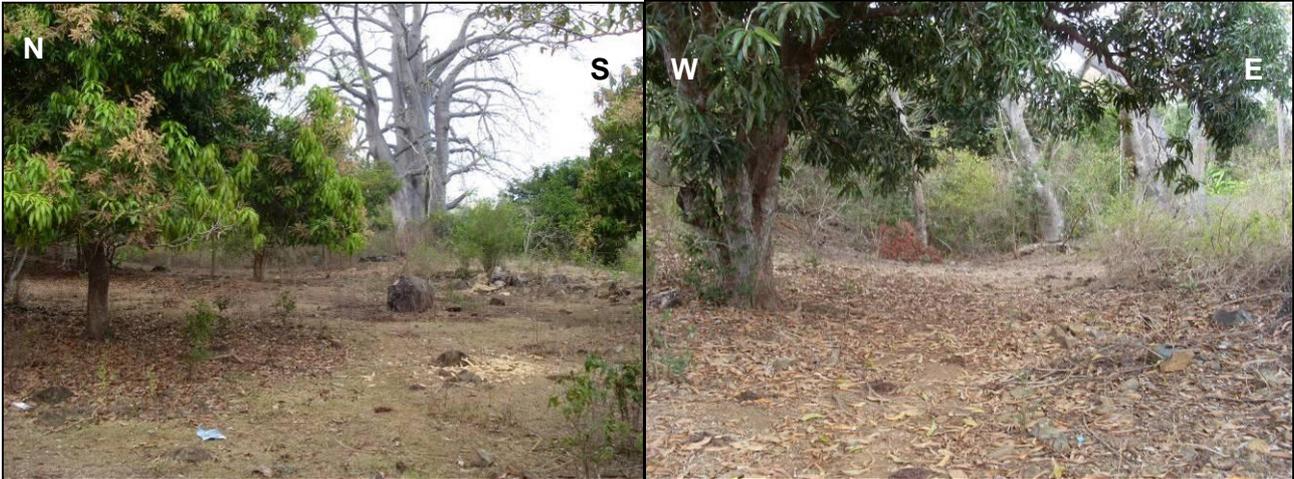
Le site présente des pentes assez faibles, autour de 10°, avec quelques talus comportant des pentes de 20°. La morphologie du terrain se dessine en palier d'après les courbes de niveau issues du MNT. Ces zones de replat ont été observées sur le terrain (cf. Figure 10), elles atténueraient le risque de propagation de glissements de l'amont vers l'aval.

Figure 10 – Zones de replat observées au droit du terrain. A gauche, photographie D de la Figure 4. A droite, photographie E de la Figure 4.

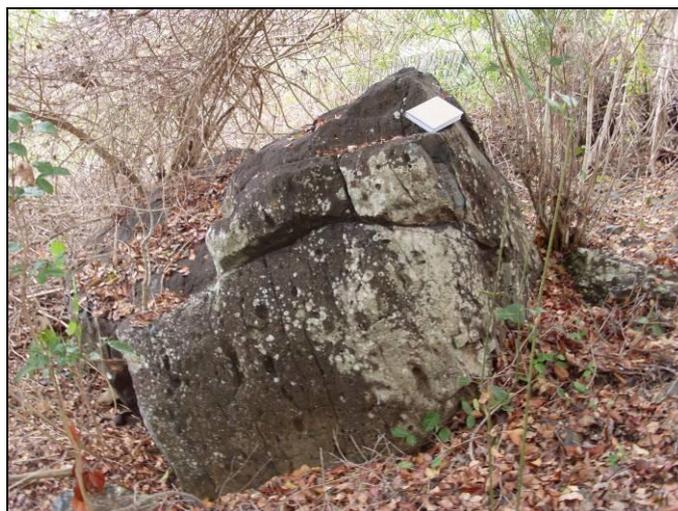
Par ailleurs, de nombreux blocs de taille décimétrique à métrique ont été repérés sur la zone d'étude et en amont (cf. Figure 11), qui ne semblent pas présenter de risque de remobilisation puisqu'ils sont ancrés dans le sol.

Figure 11 – Exemple de bloc de taille métrique repéré 20 m en amont de la limite Nord du terrain, localisé en Figure 4.

Ces blocs traduisent également la propagation potentielle des blocs issus du versant dominant et les zones d'arrêt correspondantes. Le secteur où les blocs ont été identifiés correspondent à des terrains de 15° de pente qui correspondent en règle générale à des zones d'arrêt potentielles des masses en mouvement (pas ou peu de propagation possible ni de départ).

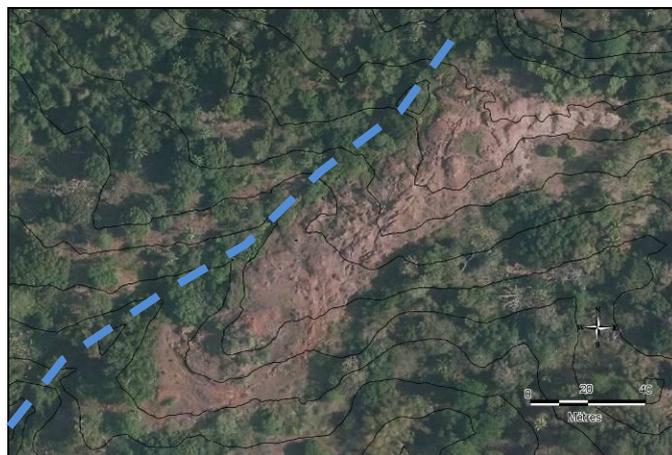
- Zone n°1 : cette zone correspond au sommet du versant culminant à plus de 280 m qui présente deux falaises sub-verticales rocheuses d'une cinquantaine de mètre de haut pouvant générer des chutes de blocs en direction du secteur expertisé. Toutefois, des pentes inférieures à 25° sont identifiées à 200 m en aval de ces falaises, soit sur 500 m avant d'atteindre la limite Nord du secteur d'étude, ce qui permettrait de limiter la propagation des blocs en aval.
- Zone n°2 : le contexte de ce secteur est peu favorable aux chutes de blocs étant donné les pentes observées (de l'ordre de 15°) bien que des formations rocheuses affleurent, comme en témoigne l'orthophotos 2012 de l'IGN (cf. Figure 13).

Le risque de propagation de blocs jusqu'au secteur d'étude est limité, un aléa moyen mouvements de terrain est conservé dans la partie amont du secteur d'étude afin de prendre en compte nos observations et les incertitudes relatives au développement des aléas.

Figure 13 – Vue sur la zone n°2 de départ potentiel de chutes de blocs. Orthophotos de l'IGN 2012. Axe de ravinement en bleu. Courbes de niveau 5 m.

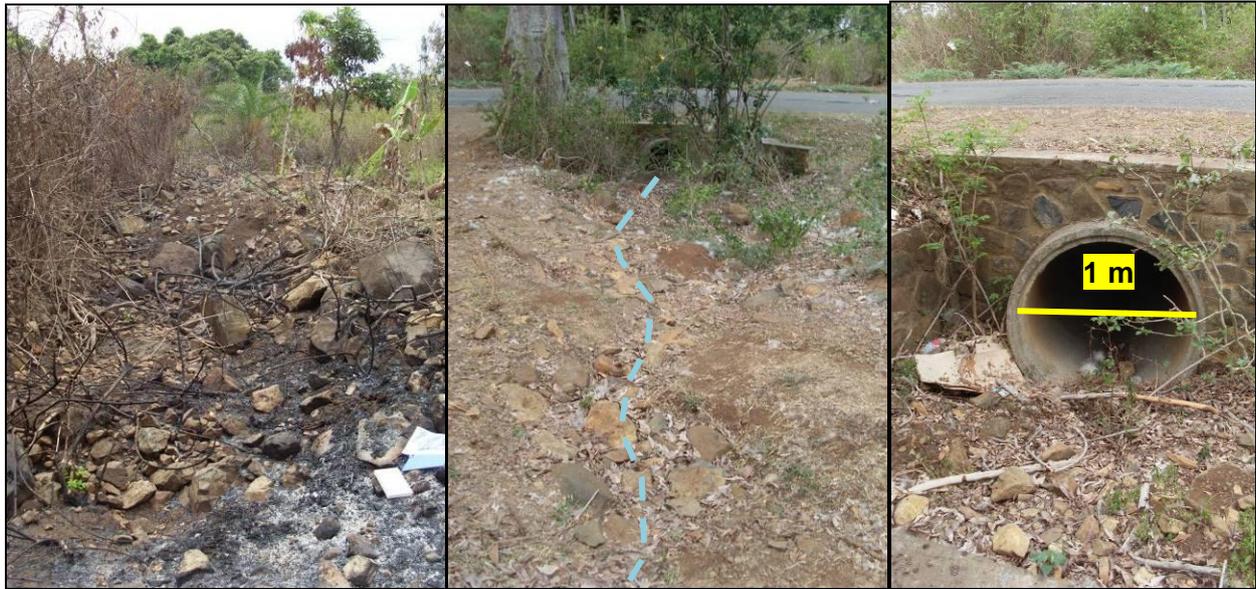
Cette ravine a été identifiée sur le terrain et son tracé a été obtenu à partir de levés GPS au droit du secteur d'étude et par l'analyse de la topographie issue du MNT pour sa partie amont.

La ravine ne présente par conséquent aucune ramification en amont, et son lit mineur, identifié sur le terrain, a une largeur inférieure à 1 m.

Une buse de 1 m de diamètre permet le franchissement de la voirie à l'aval (cf. Figure 17). Il sera nécessaire de vérifier le bon dimensionnement de cet ouvrage pour des crues d'occurrence centennale. Bien que le jour de la visite de terrain le caniveau n'était pas obstrué, il est nécessaire de rappeler que l'entretien des ouvrages hydrauliques est indispensable pour assurer leur capacité maximale.

Figure 17 – A gauche, vue de la ravine Ouest au centre du terrain étudié (photographie F de la Figure 4). A droite, vue aval de la ravine Ouest, une buse permet le franchissement des eaux sous la voirie (photographie G de la Figure 4).

4. De dimensionner les ouvrages hydrauliques par un bureau d'étude spécialisé et pour des crues d'occurrence centennale tel que prescrit dans les PPR ;

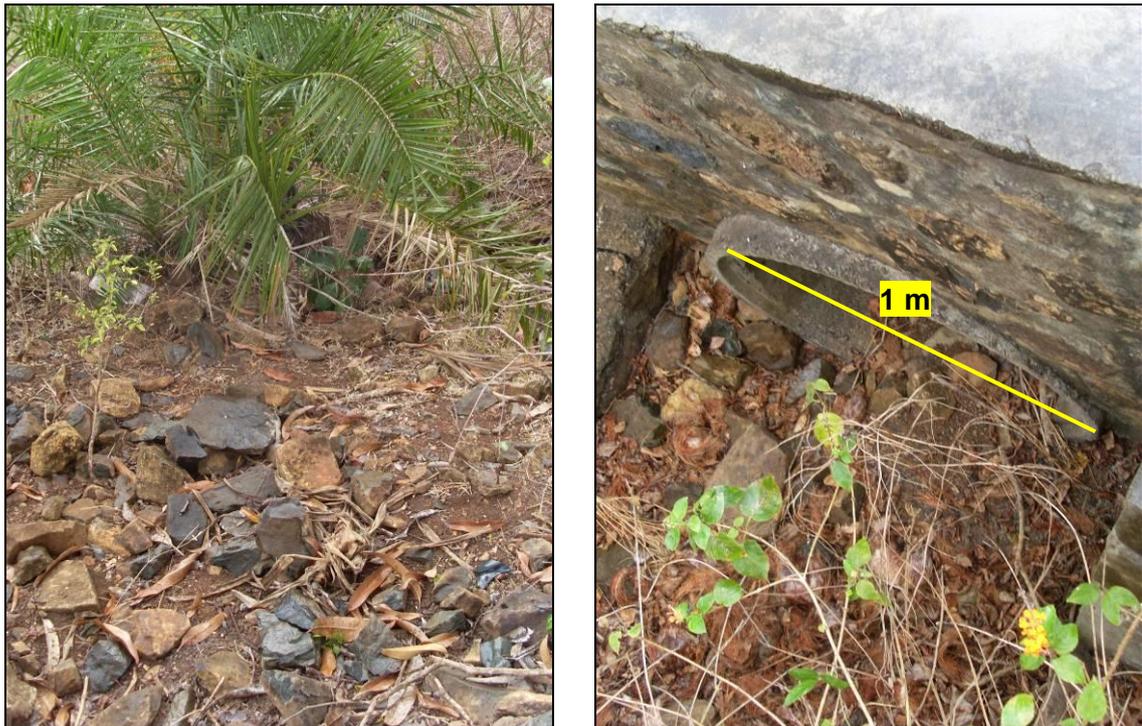
Cette ravine est peu marquée topographiquement d'après les courbes de niveau issues du MNT et nos observations de terrain. Quelques blocs basaltiques sont présents dans le lit mineur de la ravine en partie aval qui ont permis de suivre l'axe d'écoulement (cf. Figure 18). Sa continuité dans la partie Nord du terrain n'a pas été identifiée le jour de la visite de terrain. Au vu de la morphologie du terrain et de ces observations, cet axe de ravinement débiterait dans la partie centrale du terrain. La superficie de son bassin versant est limitée et la largeur du lit mineur identifié sur le terrain est inférieure à 1 m.

Une buse de 1 m de diamètre permet le franchissement de la voirie (cf. Figure 18). Il sera nécessaire de vérifier le bon dimensionnement de cet ouvrage pour des crues d'occurrence centennale en prenant compte de la redirection des eaux pluviales le long de la voirie. L'entretien de ces ouvrages hydrauliques sera indispensable pour assurer leur capacité maximale.

Figure 18 – A gauche, ravine centrale peu marquée comportant quelques blocs dans son lit (photographie H de la Figure 4). A droite, buse permettant le franchissement des eaux de la ravine centrale sous la voirie (photographie I de la Figure 4).

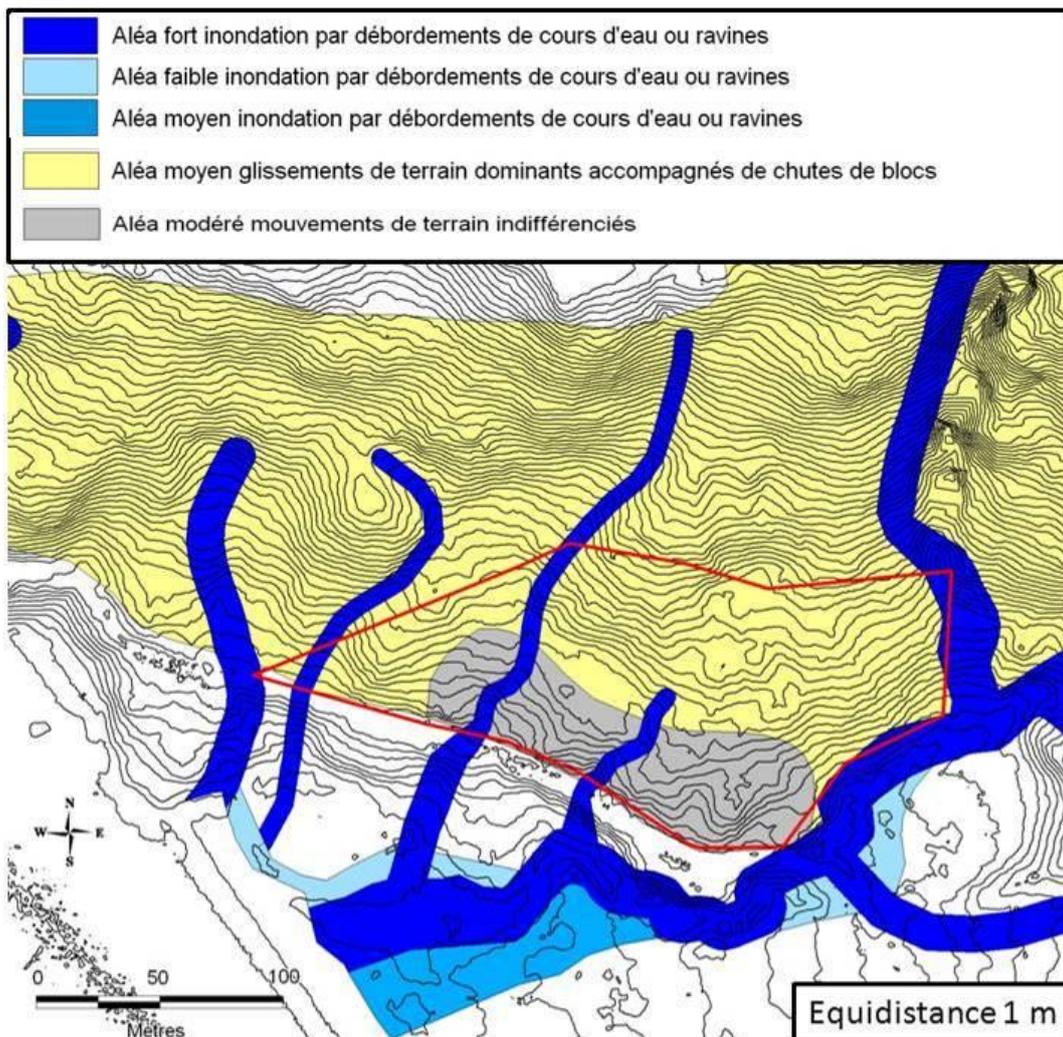
A partir des observations de terrains et suite à l'analyse de l'étude SEGC (dossier n°1201) au droit du site de Bambo Ouest, les principales modifications de la cartographie de l'aléa mouvements de terrain retenues sont les suivantes (cf. Figure 20) :

- Modification de la limite Sud de l'aléa en fonction de la topographie du site. Des zones de replat ont été identifiées permettant de limiter la propagation des mouvements de terrain vers l'aval. En revanche, les formations géologiques étant favorables aux glissements de terrain et le secteur en amont du site expertisé présentant des pentes plus fortes avec une lithologie identique et des blocs de taille décamétrique en sub-surface, cela amène à conserver *a minima* un aléa moyen.
- Application d'un aléa modéré mouvements de terrain indifférenciés pour la partie Sud du secteur d'étude jusqu'à la voirie puisque le talus au niveau de la route présente par endroit une érosion importante.

- Repositionnement des axes d'écoulement des ravines traversant le secteur d'étude à partir de levés GPS, ainsi que des courbes de niveau issues du MNT pour la partie amont de la ravine Ouest ;
- La ramification de la ravine ouest est modifiée en un axe de ruissellement indépendant puisque aucune trace de ruissellement n'a été observée et que les courbes de niveau indiquent un axe préférentiel de direction des écoulements ;
- Application d'une zone tampon de 5 m de part et d'autres de l'axe d'écoulement des ravines car leur bassin versant sont limités spatialement, que leur lit mineur ne dépasse pas 1 m de large et qu'ils ne présentent pas de ramification développée en amont.

Figure 20 – Cartographie de l'aléa mouvements de terrain et inondation par débordement de cours d'eau ou ravines d'après le présent avis.
