Rapport d'expertise :

Expertise d'une étude hydraulique sur la rivière Doujani sur la commune de Mamoudzou et de la cartographie inondation associée

BRGM/RP-62344-FR

Avril, 2013

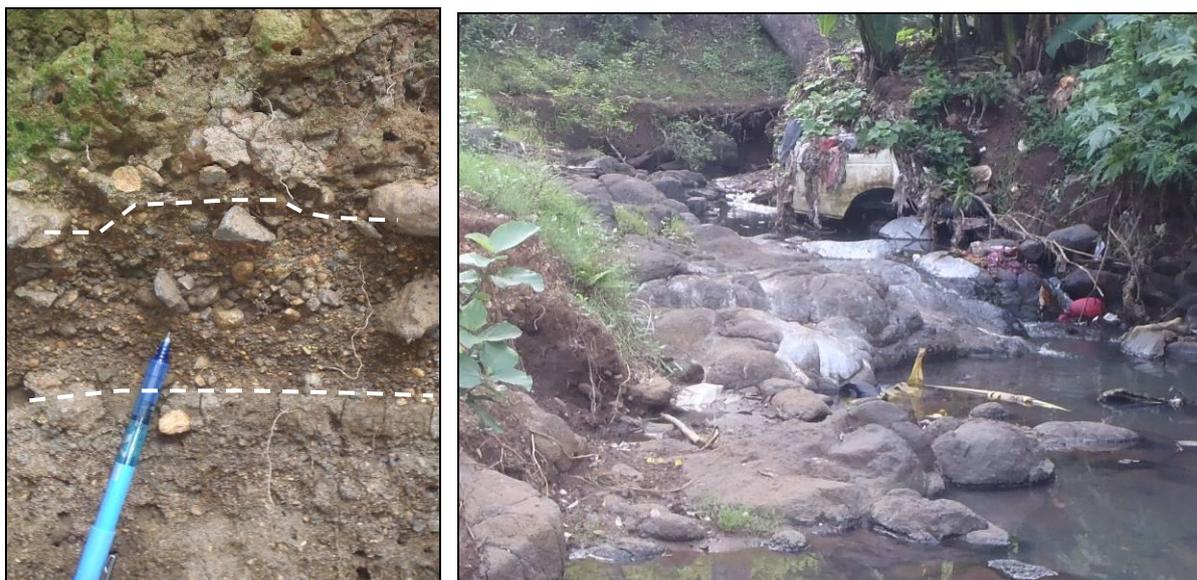
Les berges de la Doujani se composent d'alluvions fines (cf. Figure 2). Elles présentent une stratification subhorizontale dont les lits comportent des éléments arrondis plus ou moins grossiers atteignant une taille centimétrique au maximum et compris dans une matrice limoneuse.

La Doujani s'écoule sur des isaltérites de laves basiques et intermédiaires dont un affleurement a été identifié au niveau du point A (cf. Figure 2).

Figure 2 – A gauche, alluvions fines stratifiées. A droite, affleurement rocheux. Photographies prises au niveau du point A de la Figure 1.

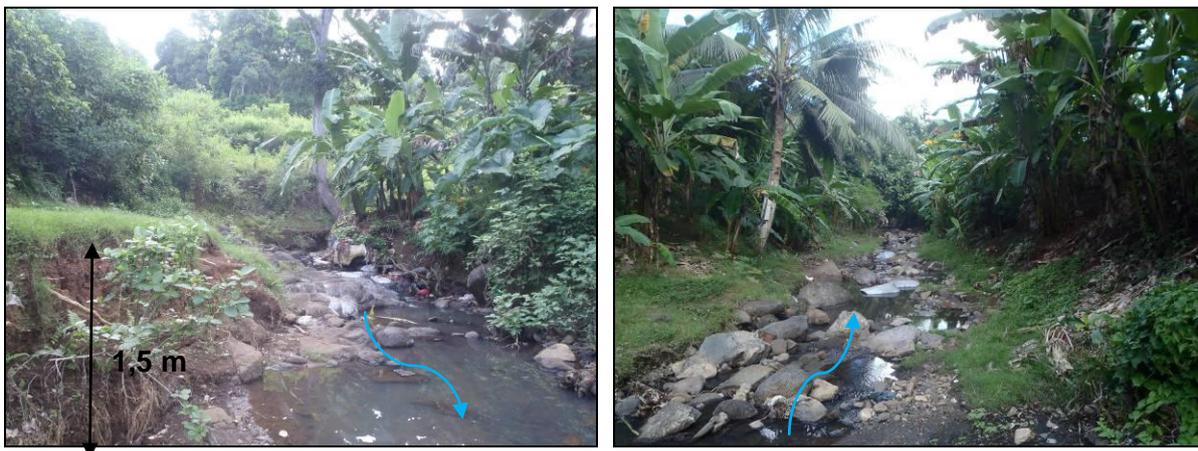
La Doujani présente localement dans son lit mineur des blocs arrondis de taille décimétrique à métrique (cf. Figure 4).

La Doujani présente différents profils. En amont du point A, le lit est relativement resserré en comparaison avec la zone en aval du point A où le lit est plus évasé. Les berges de la Doujani ont une hauteur moyenne estimée à 10 m au niveau du collège et dans les 5 m en amont.

Figure 4 – Photographies de la Doujani depuis le point A, localisé à la Figure 1. A gauche, en amont du point A et à droite, en aval du point A.

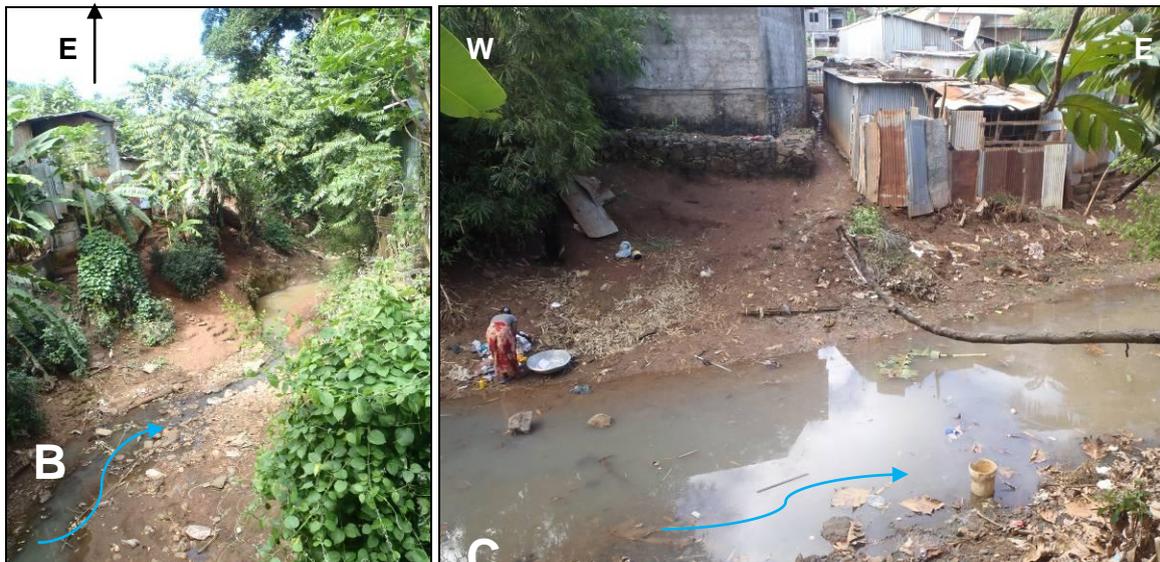
Figure 5 – Photographies de la rivière Doujani aux points B et C de la Figure 1.

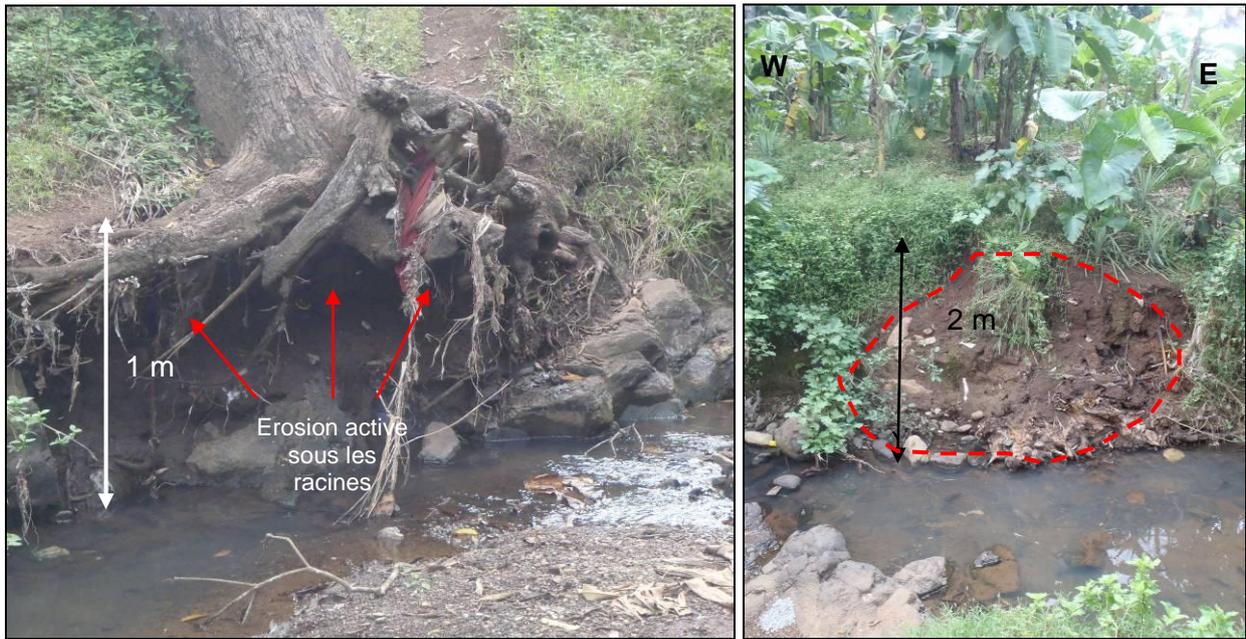
Les berges de la rivière Doujani présentent de nombreuses traces d'érosion (cf. Figure 7). Ce phénomène est accentué en aval, au niveau du village, par une absence de végétation au niveau des berges, des formations géologique altérées ainsi que par une urbanisation peu contrôlée qui accentue le ruissellement des eaux pluviales (imperméabilisation des sols) et participent aux rejets.

Figure 7 - Traces d'érosion au niveau du point A de la Figure 1.

- De réaliser un entretien efficace et régulier des ouvrages hydrauliques. Il est indispensable d'assurer leur capacité maximale.
- De limiter l'érosion des sols et des berges de la Doujani en maintenant en particulier une végétation dense.

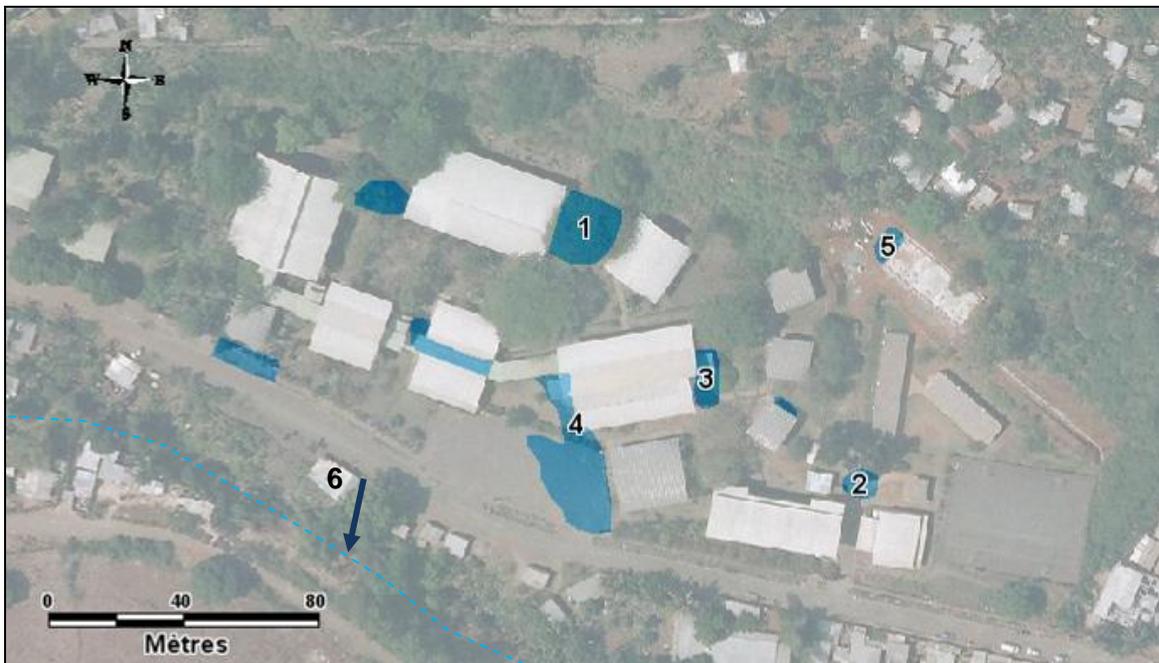
A. Chamsdine, agent chef du collège de Doujani, a indiqué au BRGM lors de la visite de terrain du 24 avril 2013, l'ensemble des zones inondées lors d'un évènement pluvial sur l'enceinte du collège. A noter que cet agent est en poste depuis seulement 1 an au collège, année où peu d'évènements pluviométriques se sont produits.

L'ensemble des points identifiés comme « à problème d'inondation » sont repérés sur la figure suivante et des photographies appuient les observations de terrain :

Figure 8 – Localisation des zones inondées au sein du collège d'après l'agent chef du collège de Doujani.

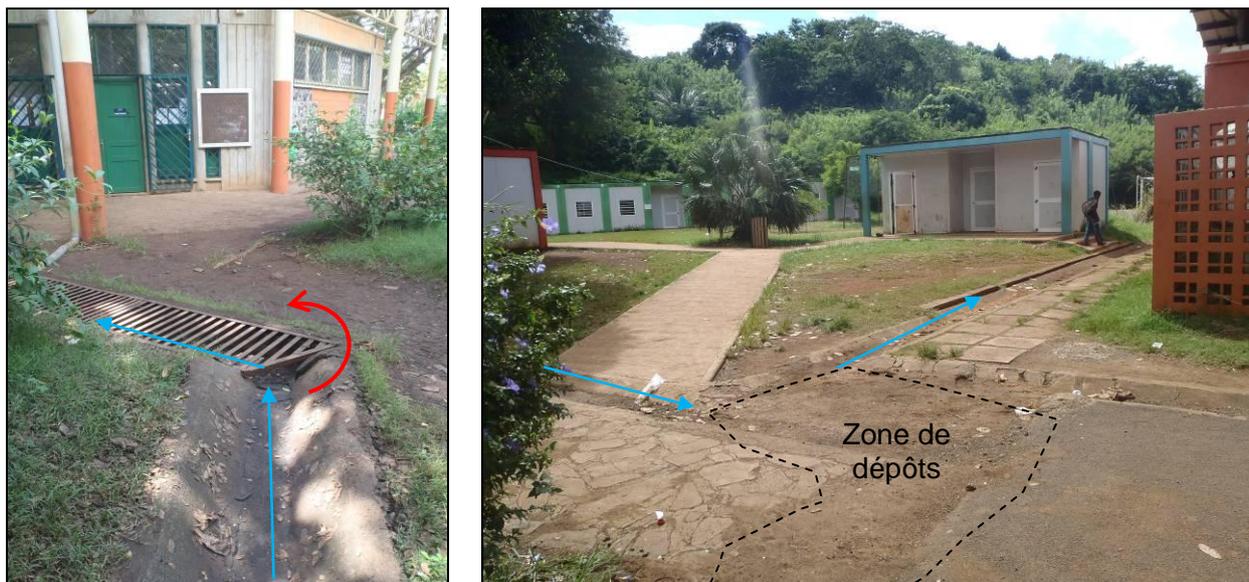
Figure 9 – A gauche, le caniveau présente un angle important amenant l'eau à être en partie éjectée du caniveau (point 1 de la Figure 8). A droite, zone de dépôt identifiée sur le terrain (point 2 de la Figure 8).

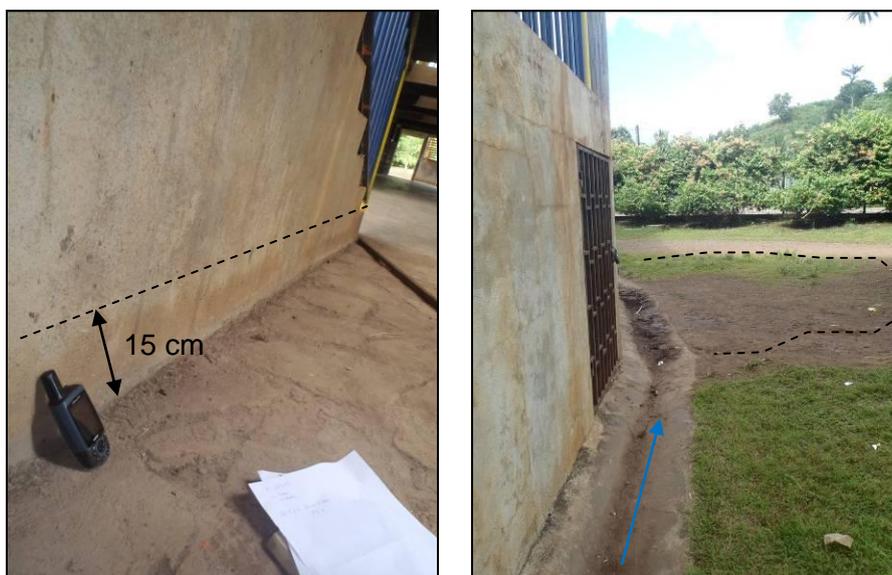
Figure 10 – A gauche, trace d'un ancien niveau d'eau au droit d'un bâtiment du collège (point 3 de la Figure 8). A droite, zone de dépôts et accumulation de matière au sein du caniveau (point 4 de la Figure 8).

L'agent chef du collège a indiqué que les eaux ont tendance à s'accumuler et à stagner dans l'enceinte du collège. Il n'a pas constaté de fortes vitesses d'écoulement, mais des hauteurs d'eau importantes pouvant atteindre 15 cm par endroit tel que le montre la photographie de gauche de la Figure 10. Par ailleurs, de nombreux dépôts de matériaux fins appuient cette information. Ces dépôts sont dispersés sur le site ce qui tend à indiquer que l'ensemble du collège est concerné par un problème de stagnation des eaux pluviales et par conséquent que le réseau hydraulique en place ne semble pas assurer une bonne évacuation des eaux pluviales.

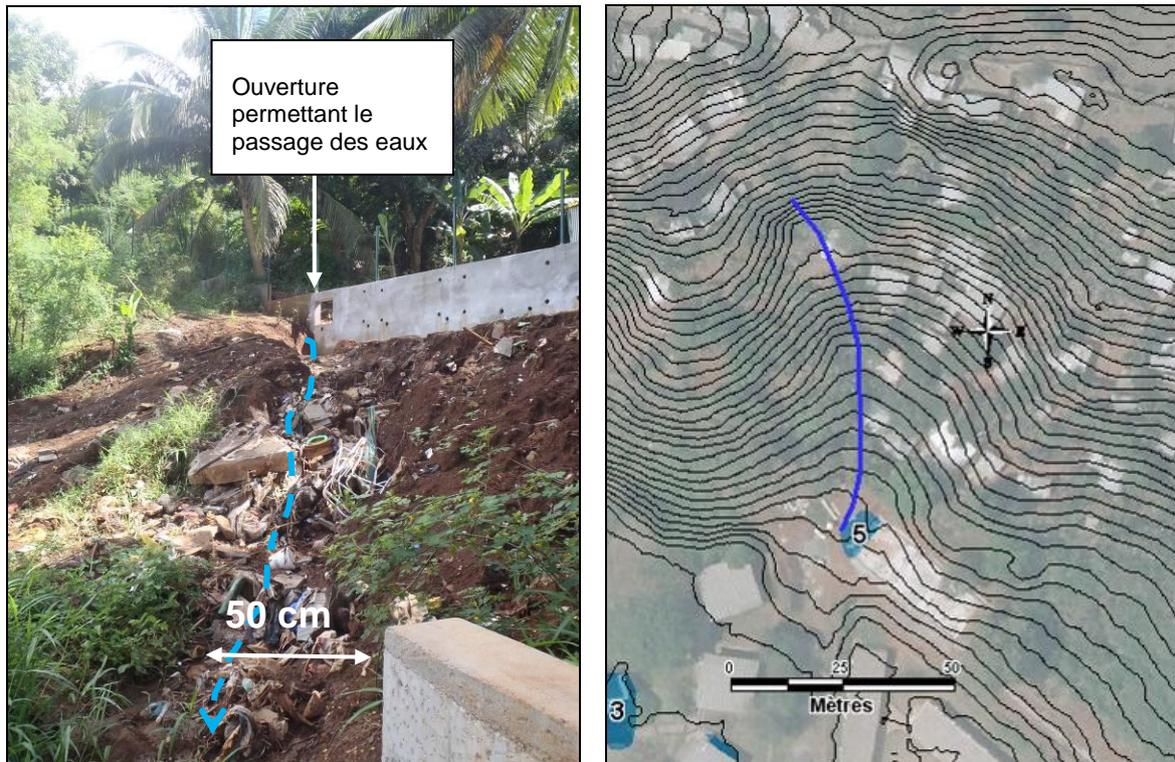
Un axe de ruissellement a été identifié sur le terrain (cf. Figure 11). Celui-ci était bien marqué, avec des traces d'érosion et des dépôts de terre en aval. Les eaux passent un muret grâce à une ouverture. Cet axe de ruissellement est également repéré sur les courbes de niveau extraites du MNT.

Figure 11 - Axe de ravinement identifié sur le terrain et tracé de cet axe de ruissellement à partir des courbes de niveau extraites du MNT (point 5 de la Figure 8). Equidistance 1 m. Fond orthophotos de l'IGN 2011.

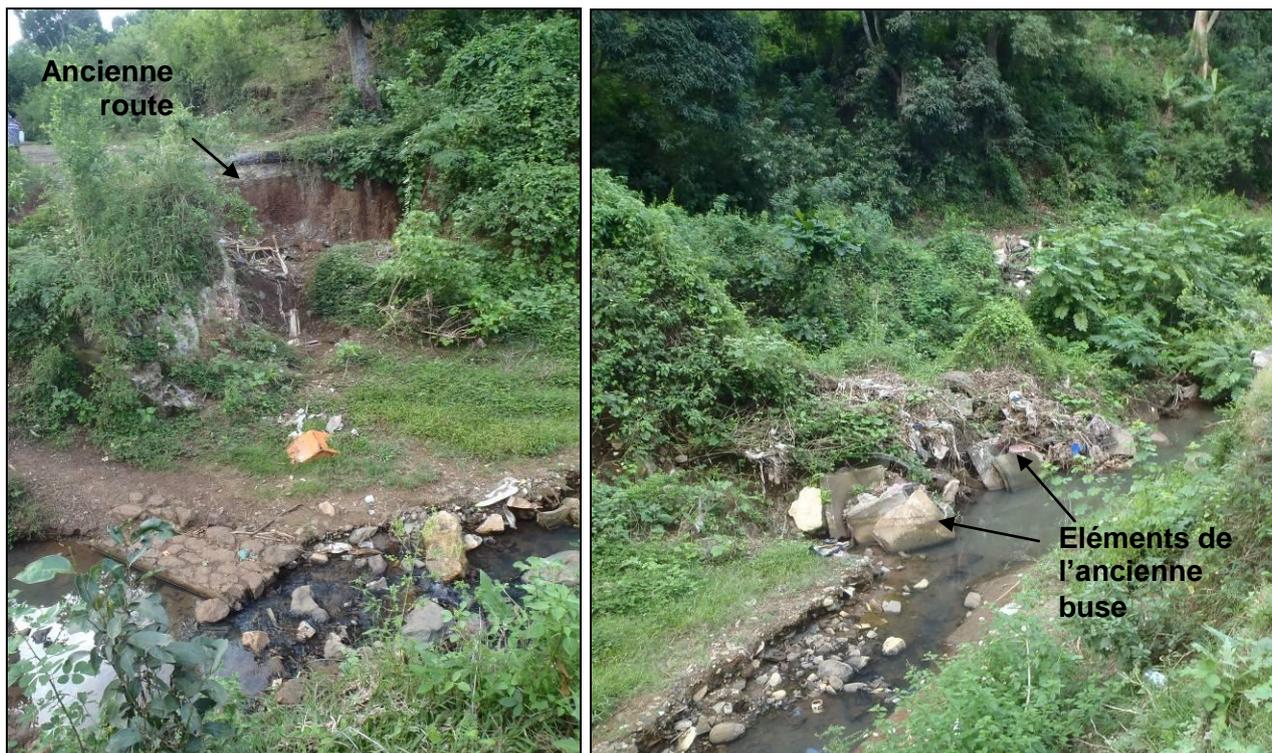
Une buse de 1500 mm de diamètre permettait le franchissement de la rivière Doujani. Celle-ci a été emportée avec la route qui passait au-dessus lors d'un évènement pluvial important survenu après 2006. D'après l'étude d'A.M.E. SARL, la période de retour de débordement de l'ouvrage était inférieure à 1 an (capacité de 6,50 m³/s), ce qui explique cet évènement.

Figure 12 – Ancien pont à gauche. Eléments du pont emportés par la Doujani à droite. Localisation au point A de la Figure 1.

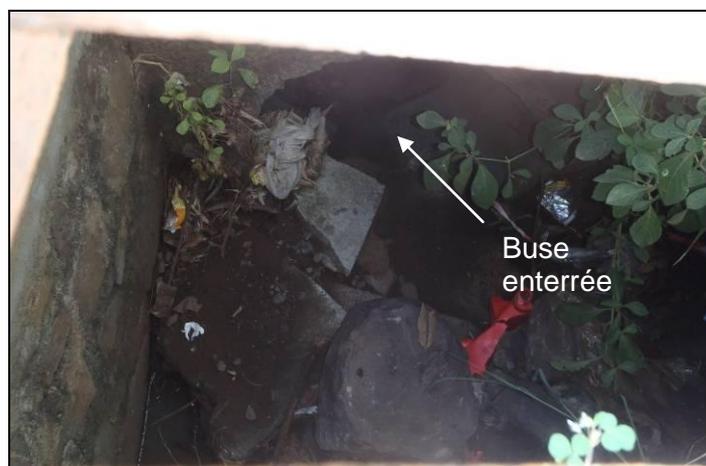
Les buses permettant de faire transiter les eaux du collège vers la Doujani présentent un manque d'entretien important. Des blocs, des déchets et des végétaux sont présents dans ces ouvrages (cf. Figure 13). La présence de ces éléments diminue leur capacité et peuvent entraîner des débordements.

Ce manque d'entretien explique les débordements au niveau de la voirie. Ces buses étant d'autant plus sous-dimensionnées (cf. étude hydraulique d'ETG).

Figure 13 – Vue sur une buse enterrée permettant le transfert des eaux pluviales du collège vers la Doujani. De nombreux éléments sont identifiés au niveau de l'ouvrage diminuant sa capacité hydraulique.

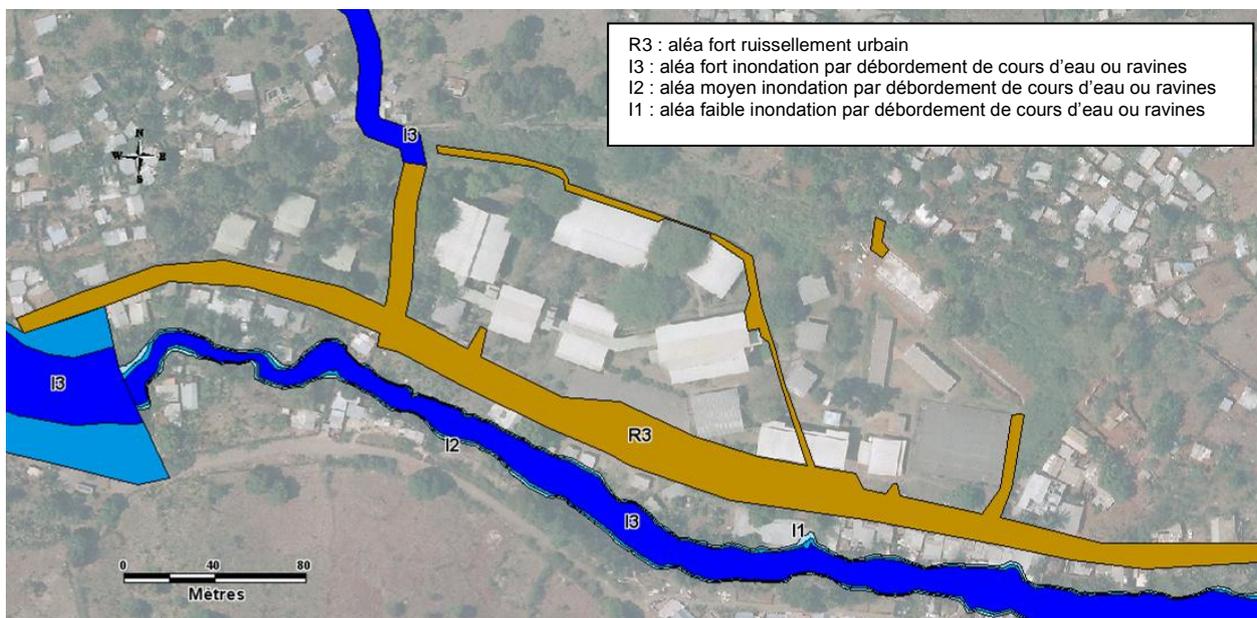
ETG cartographie un aléa fort ruissellement urbain le long de la voirie en rive gauche qui serait le produit des écoulements provenant des bassins versant en amont du collège.

Figure 15 – Cartographie de la zone du collège d'après ETG.

- La cartographie d'ETG englobe l'ensemble du village de Doujani. Seule la zone du collège sera considéré dans cette expertise puisque les reconnaissances de terrain et les points d'identification du modèle se sont concentrés sur cette zone. Toutefois, l'aléa fort inondation en aval a été ajusté afin de tenir compte des résultats de la modélisation dans les cas où leur proposition cartographique avait un résultat plus défavorable que celle actuelle.

- **Leur modélisation a permis d'indiquer que la Mro Oua Doujani n'a pas d'impact sur le collège.** Les débordements pouvant se produire au sein de l'établissement seraient liés uniquement aux bassins versant en amont de celui-ci. Les informations transmises par l'agent chef du collège concordent avec ce résultat, il indique que les écoulements observés sur le collège proviennent soit des bassins versants amont, soit de la voirie.

Toutefois, l'agent chef a indiqué que de nombreux points sur l'établissement sont inondés lors d'évènements pluviaux qui ont été identifiés lors de la visite de terrain par des traces des dépôts terrigènes en particulier. Ces zones ne sont pas corrélées avec la cartographie proposée par ETG. Il semblerait par conséquent que leur modèle ne reflète pas la réalité de terrain.

- La cartographie proposée par ETG ne tient pas compte de l'érosion de berge (ce qui est justifié pour ce type de modèle).
- ETG a considéré dans leur modélisation une capacité maximale des ouvrages hydrauliques bien que de nombreux désordres aient été identifiés lors des visites de terrain.

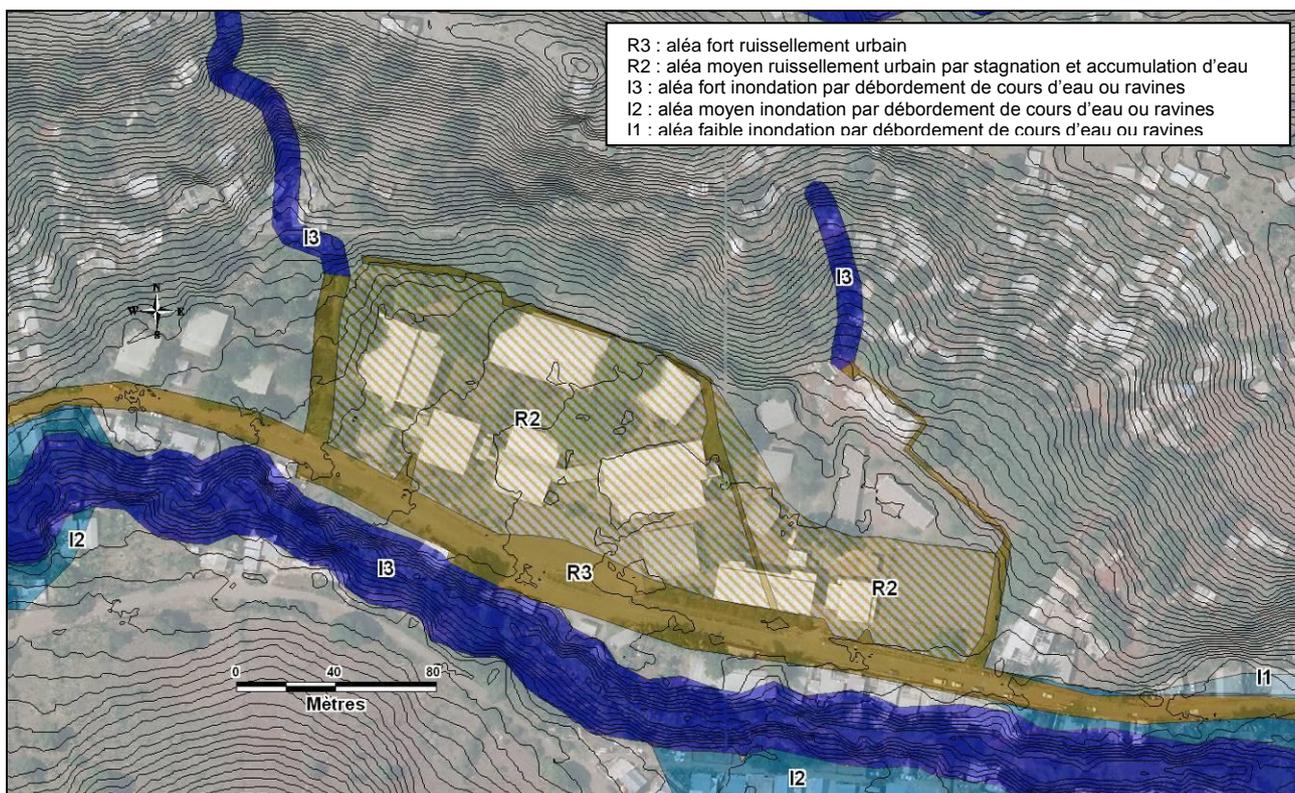
- Application d'une zone tampon au niveau des berges de la Doujani en fonction de la topographie afin de tenir compte de l'érosion de berge ;

- Cartographie d'un aléa fort inondation par débordement de cours d'eau ou ravines au droit de l'axe de ravinement identifié sur le terrain et sur le MNT ;

- Cartographie d'un aléa fort inondation par ruissellement urbain le long de l'axe de ruissellement identifié sur le terrain permettant de faire transiter les eaux issues du collège vers la Doujani ;

- Cartographie d'un aléa fort ruissellement urbain au droit des ouvrages hydrauliques présents au sein de l'établissement scolaire ;
- Cartographie d'un aléa fort ruissellement urbain le long de la voirie au vu des traces de ruissellement identifiées et du manque d'entretien des buses permettant le transfert des eaux sous la route ;

- **Modification de l'aléa faible inondation par débordement de cours d'eau ou ravines au droit de l'établissement en aléa moyen ruissellement urbain** au vu des désordres observés (ouvrages hydrauliques partiellement bouchés, dépôts terrigènes liés à du ruissellement) et des informations transmises par l'agent chef du collège. **Les eaux pluviales auraient tendance à s'accumuler et à stagner dans l'enceinte du collège**, le réseau hydraulique existant ne permettant pas une bonne gestion de l'évacuation de ces eaux.

- **Déclassement de la partie Nord Est du collège en aléa nul** : la modélisation n'indique pas de débordement, ce secteur n'a pas été indiqué comme à problèmes d'inondation selon les agents du collège et les ouvrages hydrauliques sont dimensionnés pour un évènement centennal.

Figure 16 – Cartographie de l'aléa inondation d'après la présente expertise. Fond orthophotos de l'IGN. Courbes de niveau équidistantes de 1 m.
