**PRISE D'EAU SUR LA RIVIERE CAPOT
(COMMUNES DE BASSE POINTE ET DU LORRAIN)
DETERMINATION DES PERIMETRES DE PROTEC-
TION**

RAPPORT R 32241 ANT 4S 91

FEVRIER 1991

COMPTE RENDU DES OBSERVATIONS REALISEES SUR LA RIVIERE

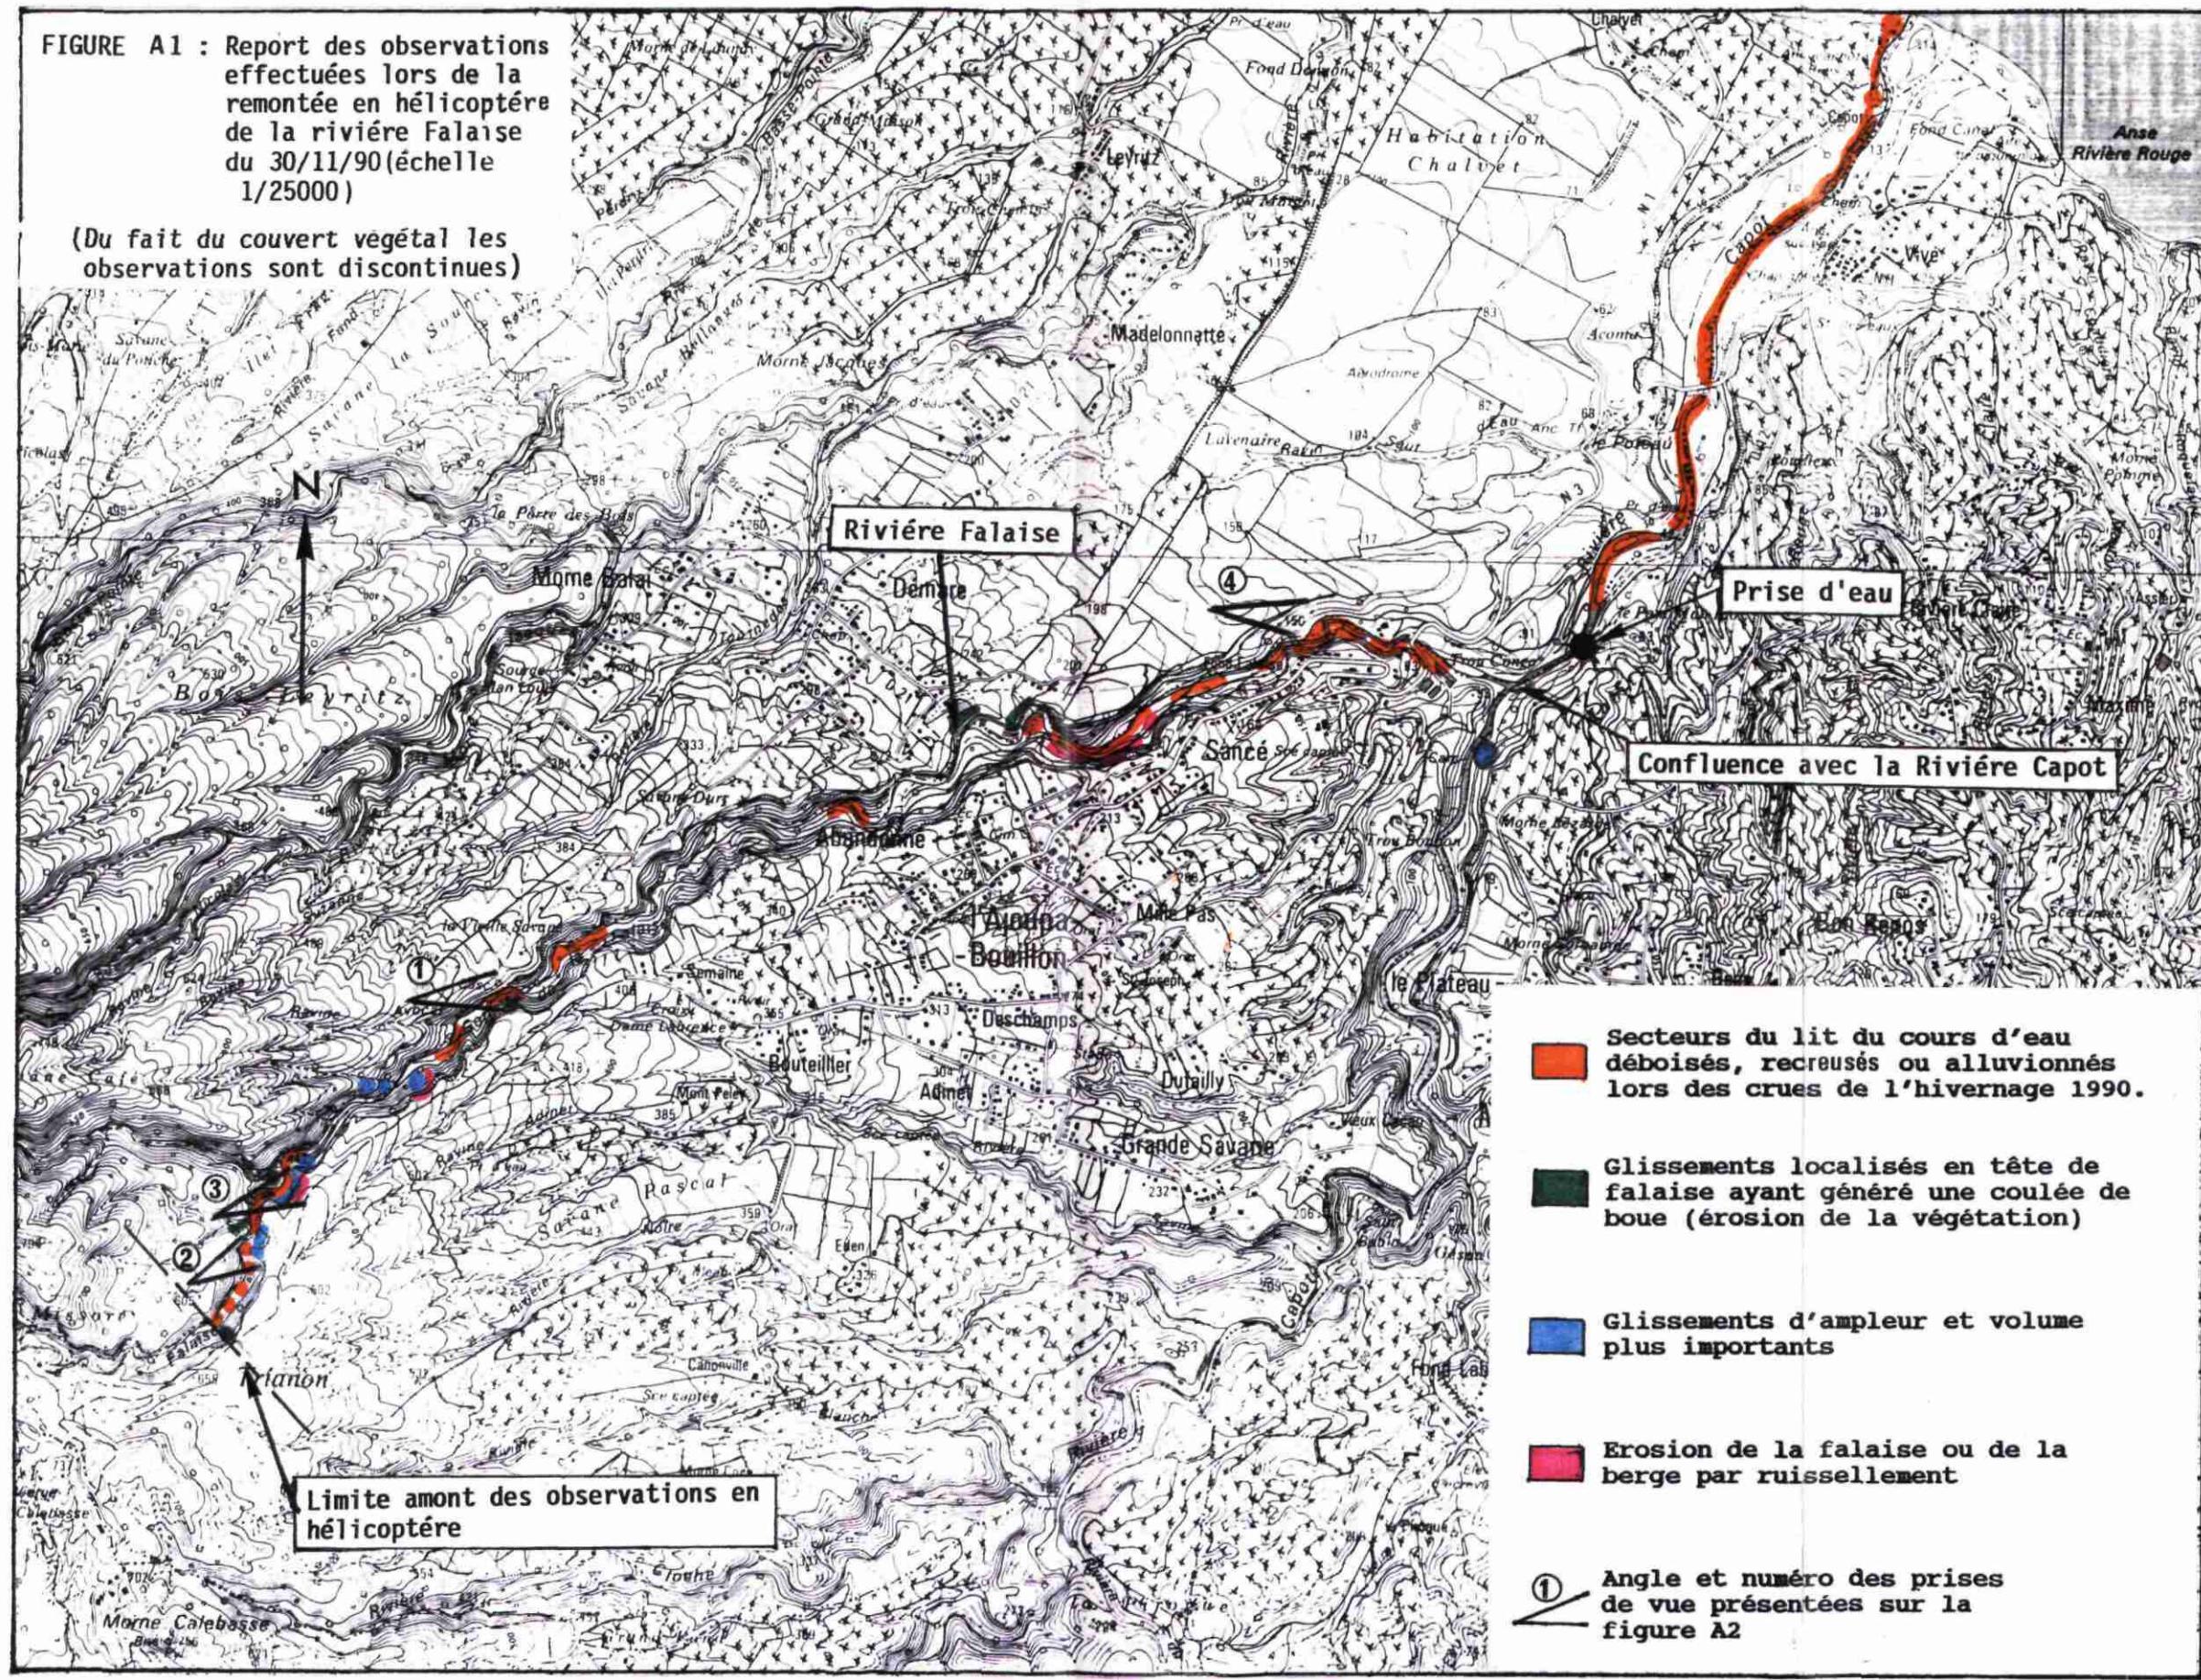
FIGURE A1 : Report des observations effectuées lors de la remontée en hélicoptère de la rivière Falaise du 30/11/90 (échelle 1/25000)

La figure A.1 présente le report cartographique, à partir des photographies prises lors de la reconnaissance, de l'ensemble des observations réalisées. Divers phénomènes ont pu être distingués et expliquent d'une part l'encombrement du lit du cours d'eau par des matériaux variés et d'autre part leur transport par celui-ci.

La persistance de la turbidité des eaux de la rivière Falaise à la fin Novembre 1990 s'explique par les volumes importants de matériaux qui, empruntés aux falaises qui bordent le cours d'eau, encombrent son lit et ses berges et étaient encore, à cette date, dégagés et transportés vers l'aval. L'élimination progressive de ces matériaux d'une part mais d'autre part et surtout la diminution du débit du cours d'eau (début de la saison sèche) expliquent le retour, à la fin janvier, à une faible turbidité des eaux de la Falaise qui n'ont plus la compétence suffisante pour entraîner des matériaux vers l'aval.

Peu de solutions réalistes semblent pratiquement envisageables pour remédier à ces nuisances. L'enlèvement, par des moyens artificiels, des sédiments qui encombrent le lit de la Falaise n'est pas possible en raison de l'importance des volumes à déblayer et du caractère souvent inaccessible du cours d'eau. La "séparation" des eaux de la Falaise de celles de la Capot au moyen d'une digue en remblais réalisée par l'exploitant a permis au moindre coût d'isoler les eaux turbides de celles qui sont claires et de remédier au moins temporairement au problème posé. En tout état de cause, la rivière Falaise est un cours d'eau jeune dont le tracé est loin d'avoir atteint un profil d'équilibre et qui entaille de plus des sédiments pour la plupart relativement meubles ; des phénomènes tels que celui que nous venons de décrire ont donc une très forte probabilité de se reproduire à l'avenir.

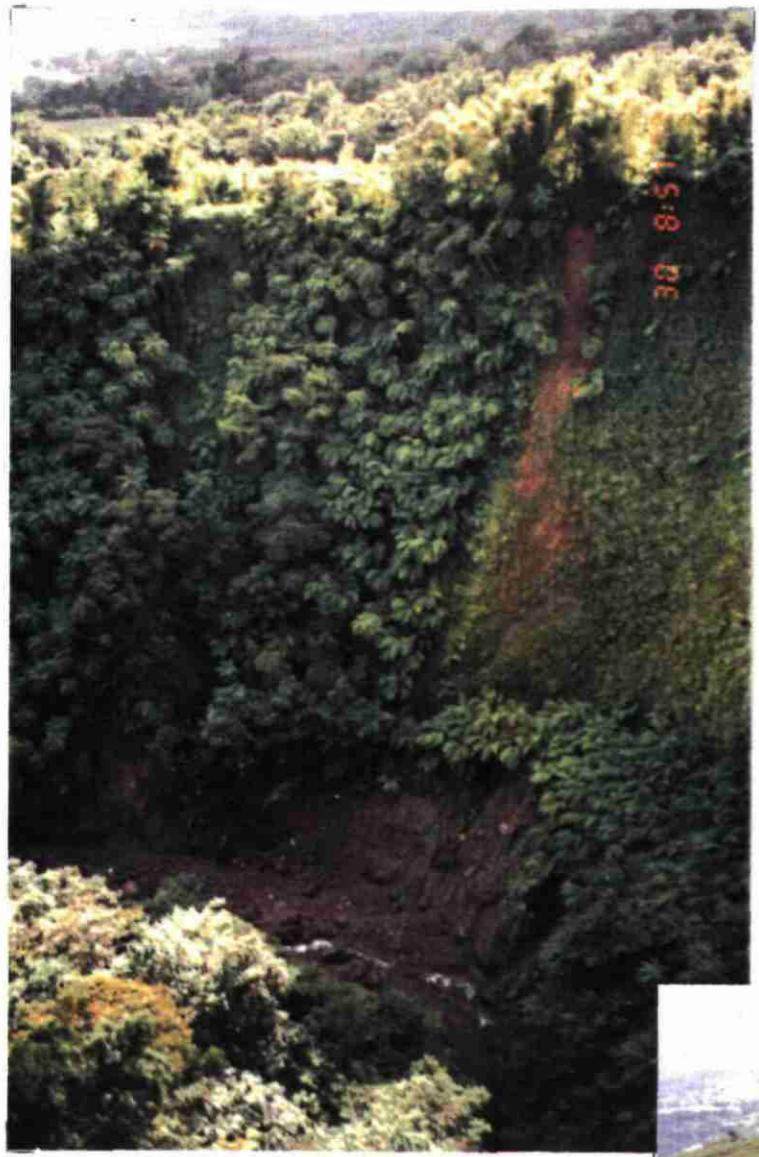
- glissements de tête de talus (ou glissements superficiels) accompagnés le plus souvent de coulées de boue. Ils s'expliquent soit par forte érosion du sommet de la falaise provoquée par les précipitations (au débouché de petits canaux naturels ou artificiels de drainage des eaux de ruissellement) soit par des glissements locaux dus à la déstabilisation de la tête de la falaise, sur quelques mètres de largeur tout au plus. Les matériaux éboulés sont allés s'accumuler en pied de talus en entraînant le plus souvent sur leur passage une partie du couvert végétal de la falaise (photographie n° 1 sur la figure A.2).

- Erosion des berges ou des falaises soit du fait de l'affouillement par le cours d'eau (rives concaves des méandres) soit à la suite du ravinement direct par les précipitations (photographies n° 1, 2, 3 sur la figure A.2).

Ces matériaux ont été repris partiellement ou totalement lors des crues successives de la rivière qui ont contribué à la fois à déboiser le lit du cours d'eau et à épandre les produits charriés. Sur certaines portions étroites (site touristique des Gorges de la Falaise par exemple) la force du courant a complètement évacué les blocs qui encombraient le lit de la rivière pour les accumuler à l'aval dans des secteurs plus larges où la compétence de la rivière était plus faible (photographies n° 1, 2, 3 et 4 sur la figure A.2).

PHOTO n°1 : Exemple de glissement de tête localisé avec coulée de boue associée (partie haute du cliché) ainsi que d'érosion, par le cours d'eau, de sa rive concave avec épandage et transport de matériaux (les fougères arborescentes donnent une idée de l'échelle)

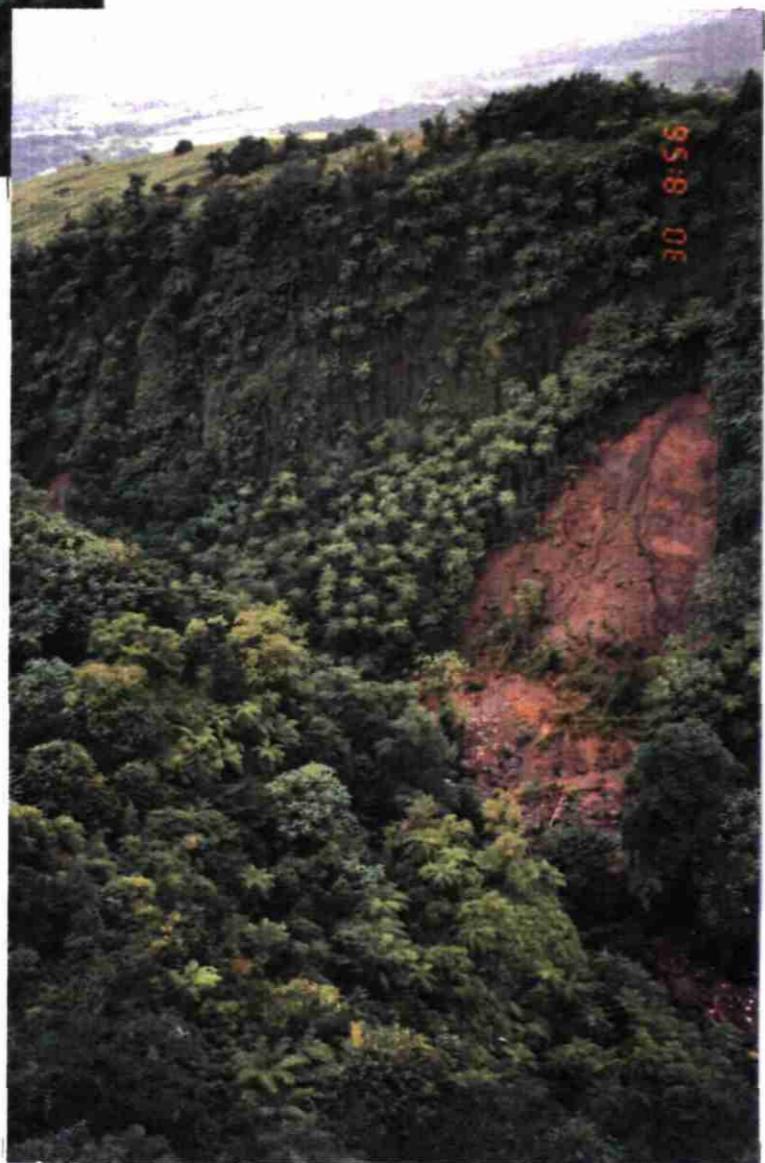
- Glissements d'ampleur et volume plus importants qui affectent le plus souvent la partie basse de la falaise. Leur origine peut avoir deux causes principales : appel au vide par érosion des berges par la rivière et/ou amoindrissement des propriétés mécaniques du talus sous l'effet de ses variations de teneur en eau. Les volumes de matériaux mis en jeu sur les exemples observés sont de l'ordre de quelques centaines au millier de m³. Les surfaces de glissement sont en général planes et fortement inclinées. Dans certains cas, l'éboulement atteint même le sommet de la falaise (photographies n° 2 et 3 sur la figure A.2).

PHOTO n°2 : Exemple de glissement important (quelques centaines de m³) ayant obstrué partiellement le lit de la Falaise noter au second plan les traces de ravinement de la paroi

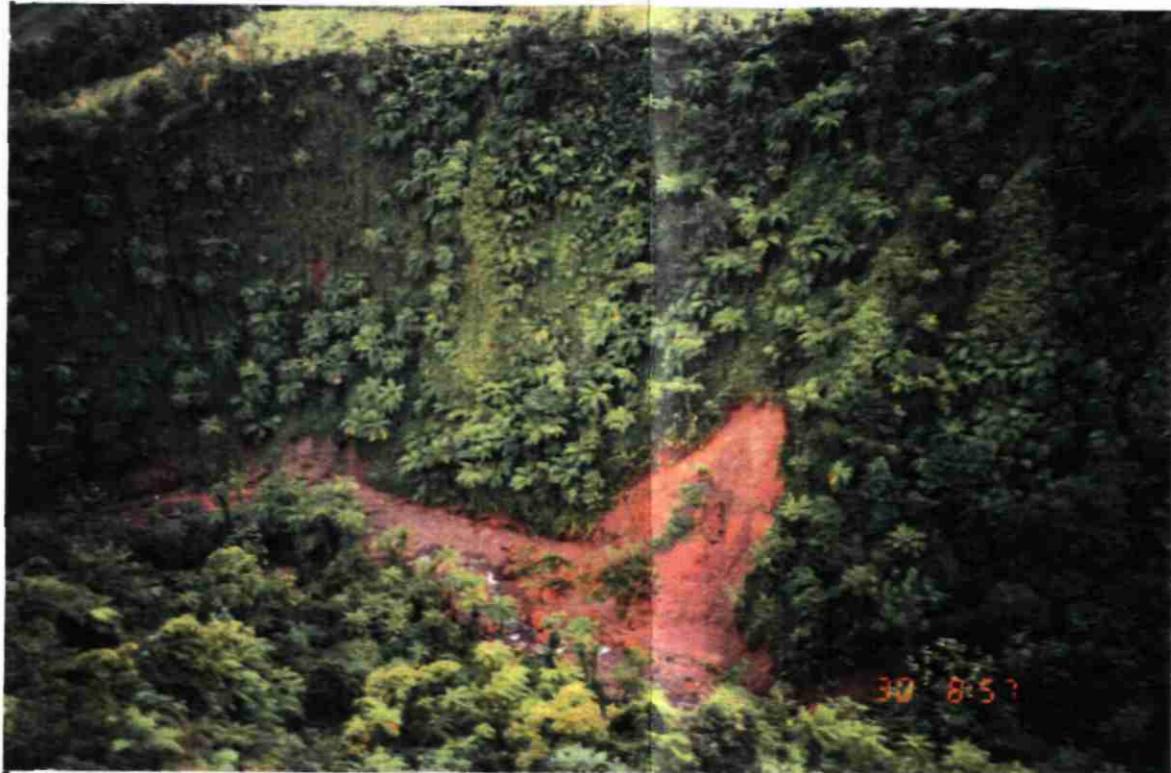
PHOTO n°3 : Glissements, ravinement ainsi que transport, érosion et épandage par la rivière

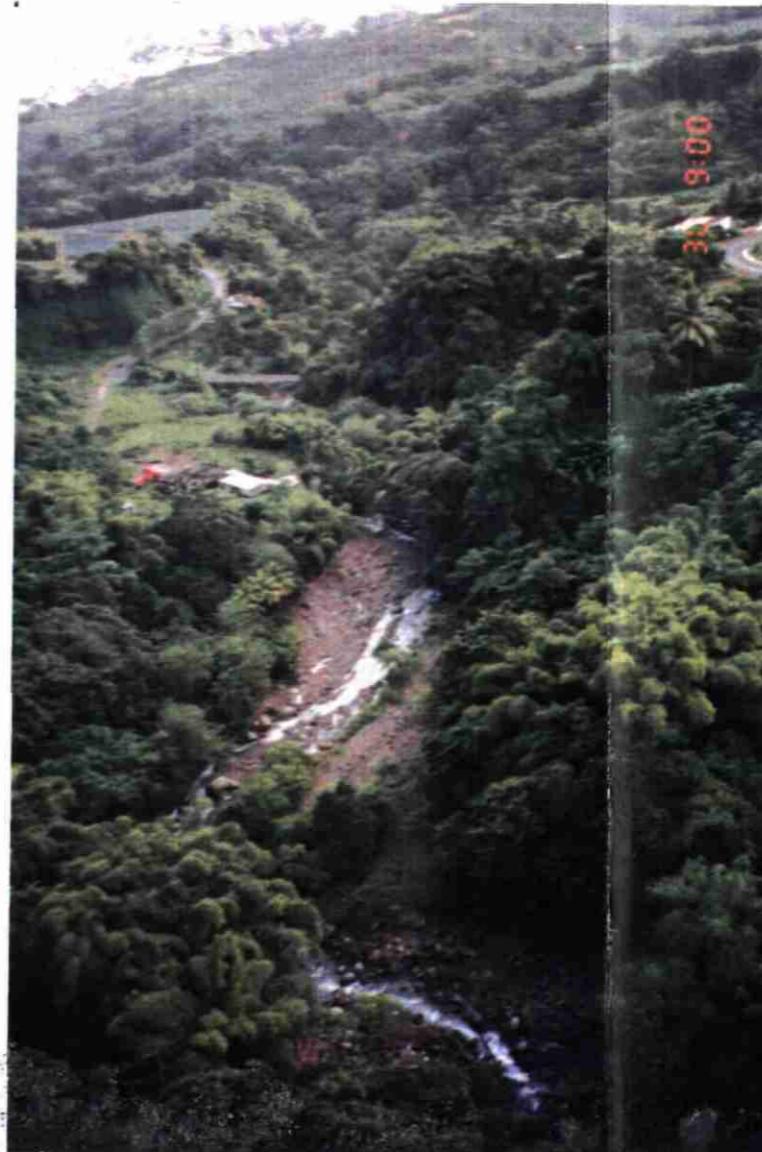
PHOTO n°4 : Aspects du lit de la rivière Falaise (épandage de matériaux divers) quelques centaines de mètres à l'amont du pont sur la RN3
