*Plan de Prévention des Risques naturels
de la vallée de la Largue
(Haut-Rhin)*

*Evaluation et cartographie
de l'aléa mouvements de terrain*

Etude réalisée dans le cadre des actions de Service public du BRGM 99-H-179

Version finale
Septembre 2000
R 40823

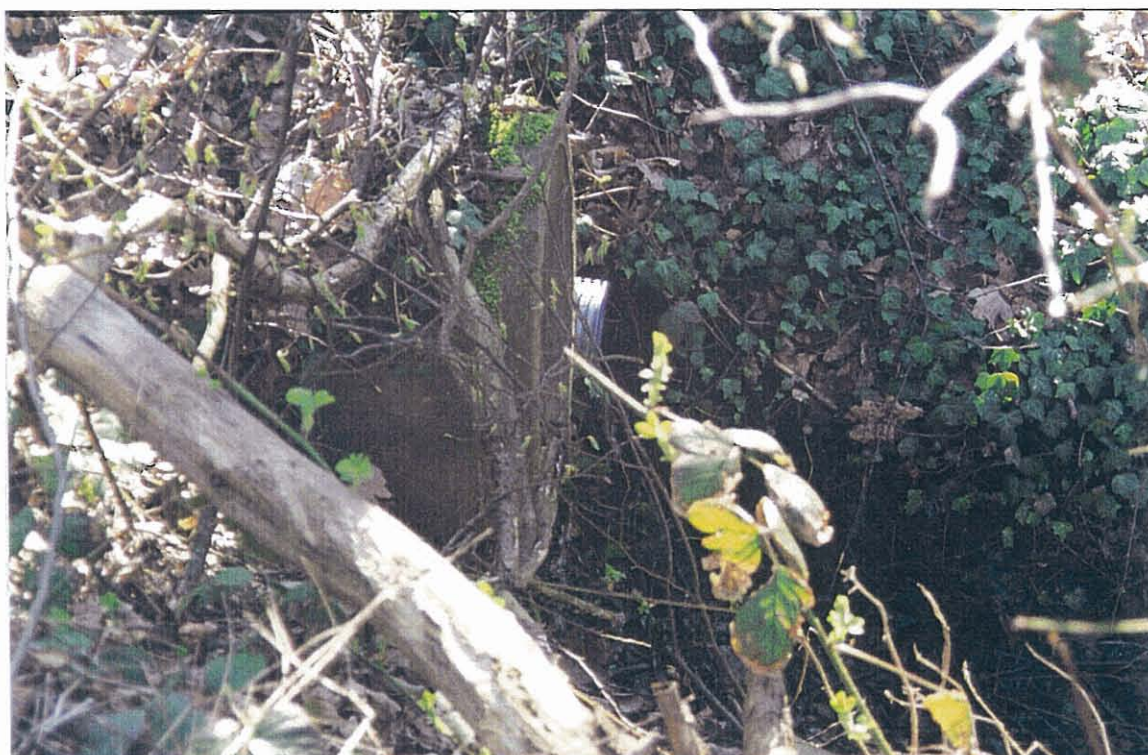
Le glissement a été traité par la DDE en exécutant des ouvrages de drainage et en maîtrisant les écoulements de surface notamment au droit de la chaussée (photos 1 et 2). Aujourd'hui le mouvement n'évolue plus de façon significative et le revêtement en bitume ne montre aucun désordre notable (photo 3).

Photo 1 : Fulleren - Point N° 2 - Buse drainant les eaux sous la D16

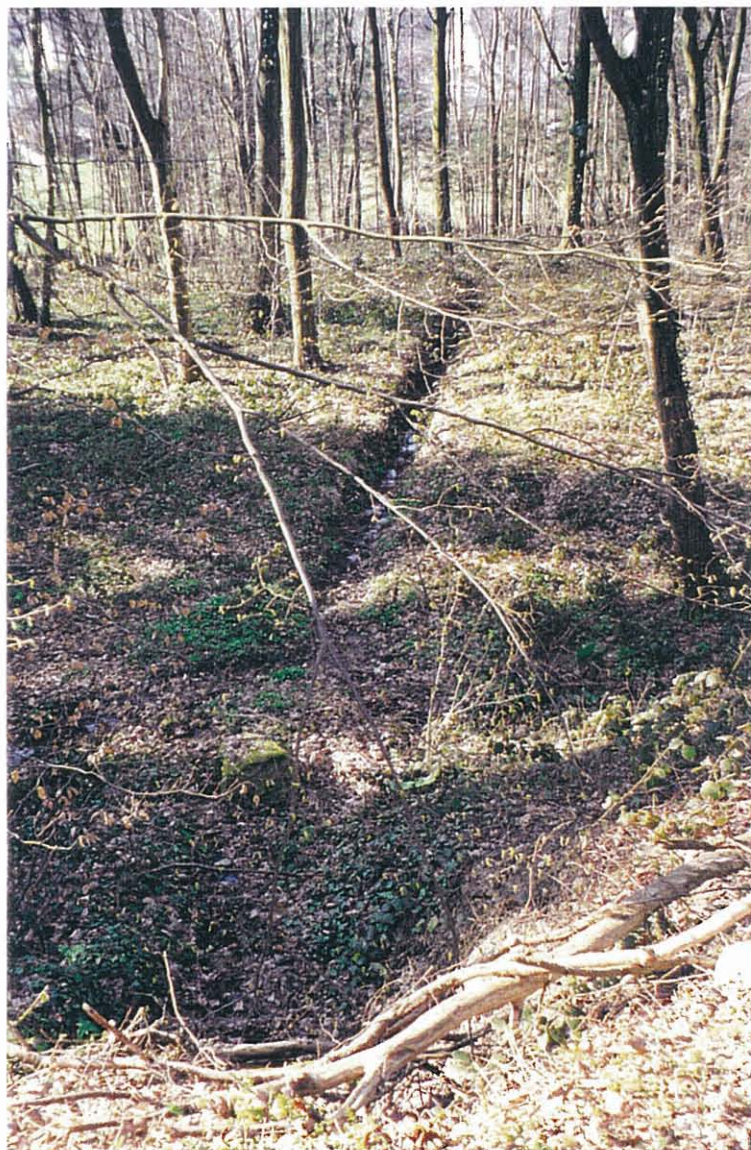
Photo 2 : Fulleren - Point N° 2 - Canal d'évacuation des eaux

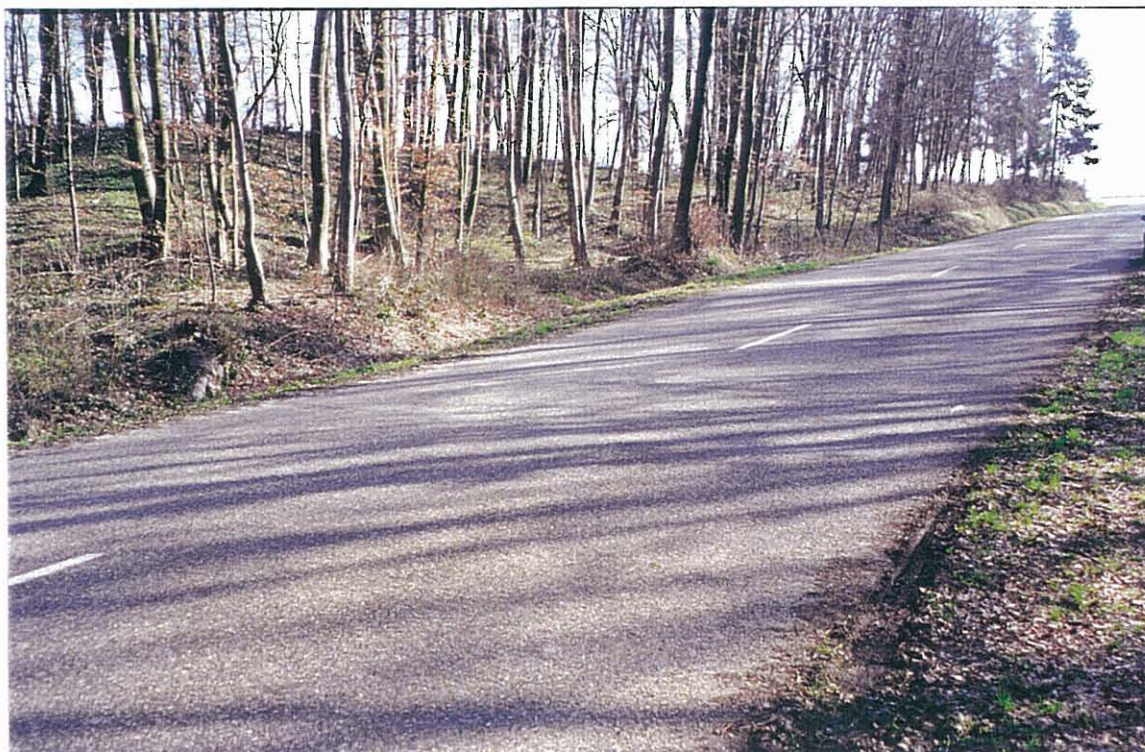
Photo 3 : Fulleren - Point N° 2 - Zones d'instabilité de la D16 stabilisée par la DDE

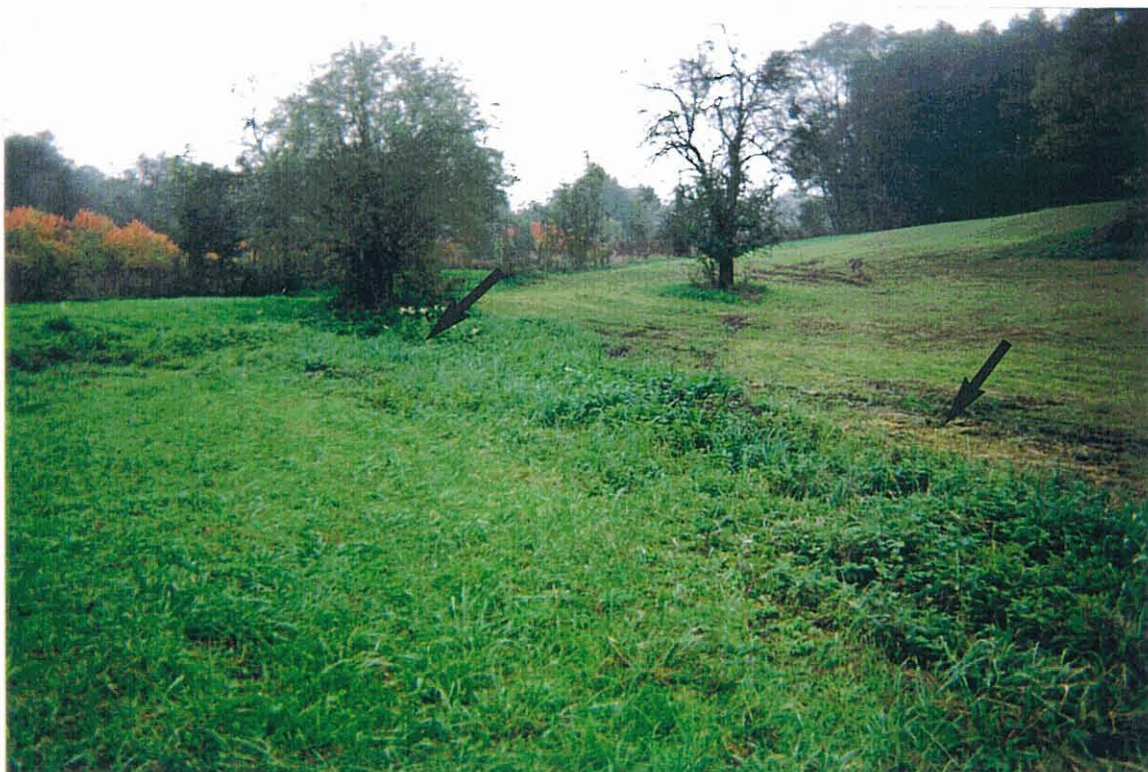
Photo 4 : Heidwiller - Point N°5 - Sources dans le Thalweg

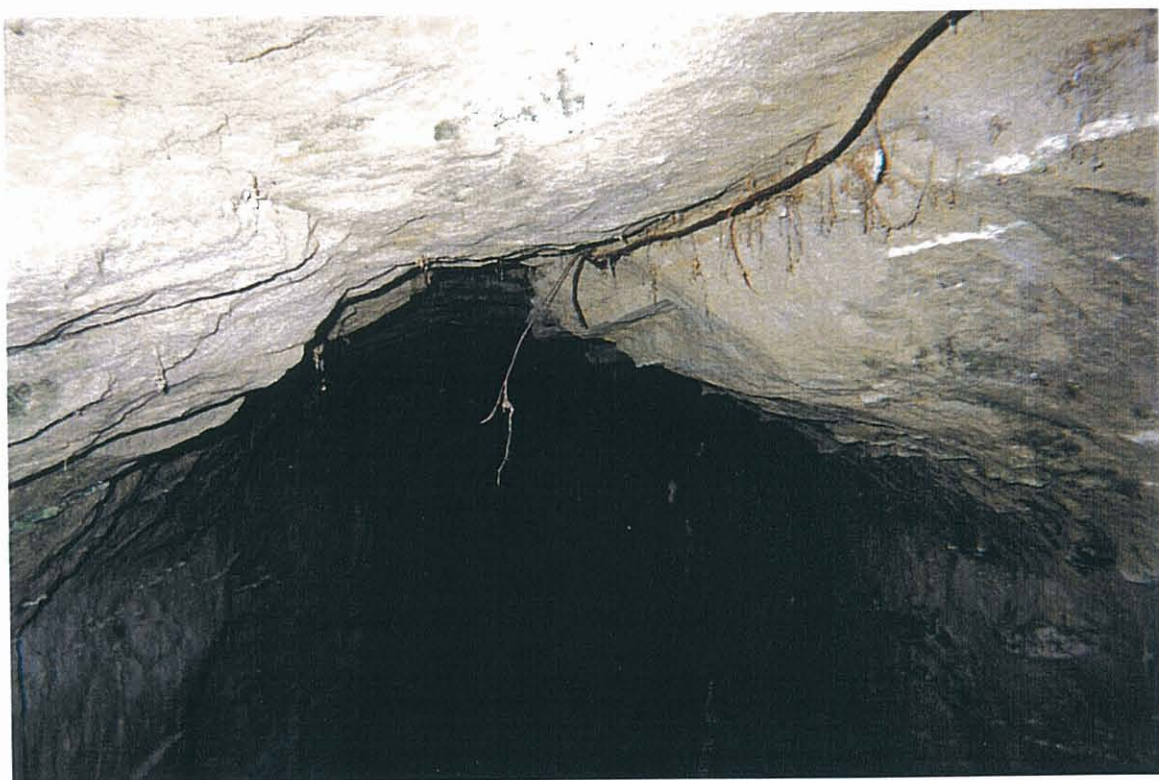
Photo 5 : Heidwiller - Point N° 6 - Entrée de la galerie centrale

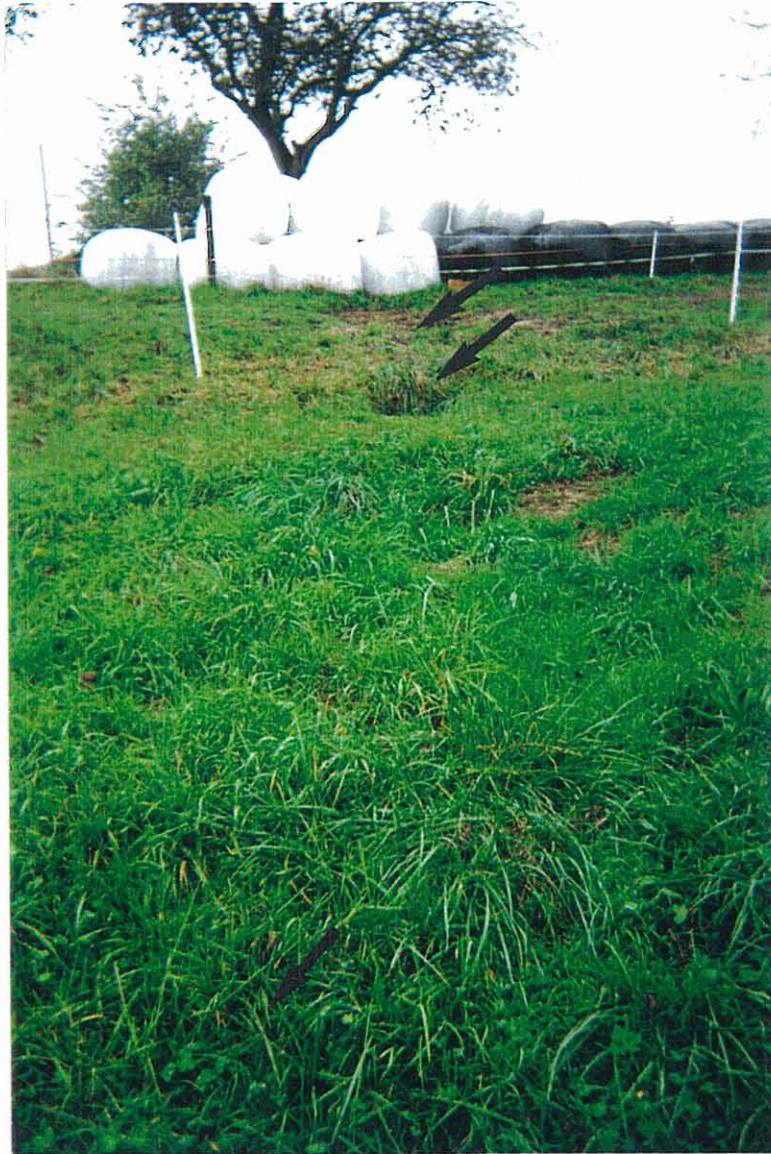
Photo 6 : Heidwiller - Point N° 8 - Alignement de fontis sur la galerie

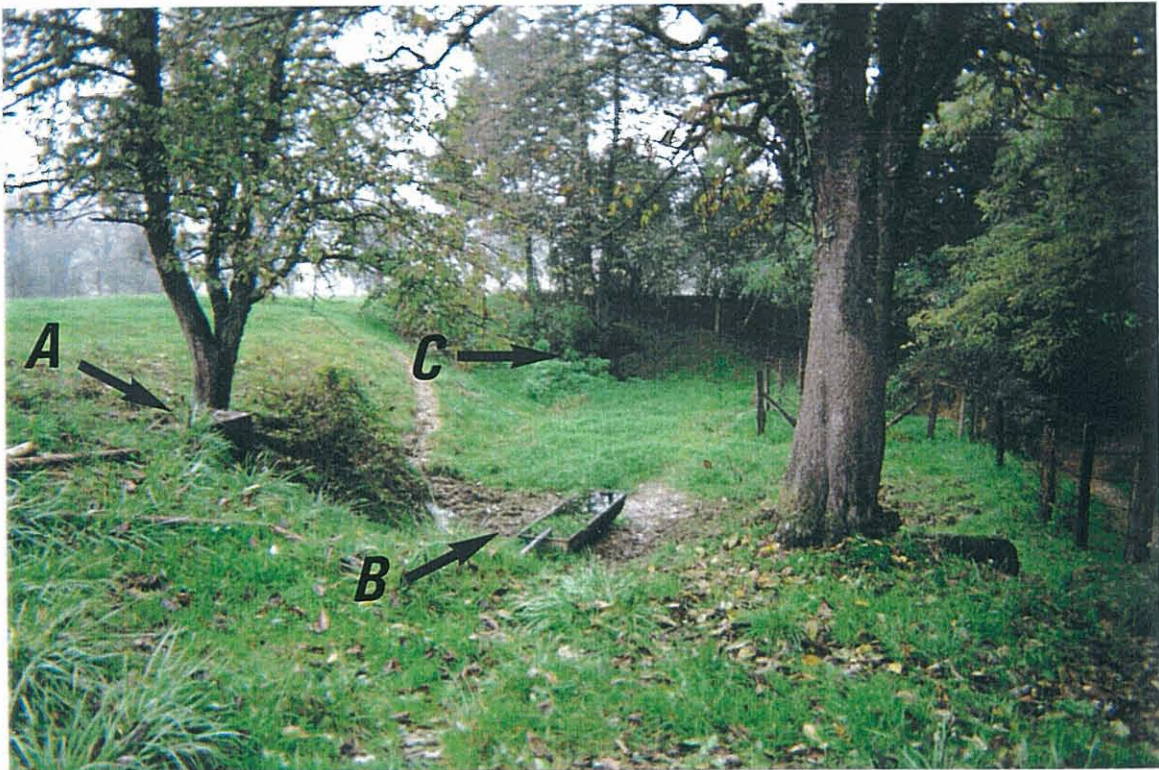
Photo 7 : Heidwiller - Point N° 7

C = évacuation de l'eau dans
ancienne galerie

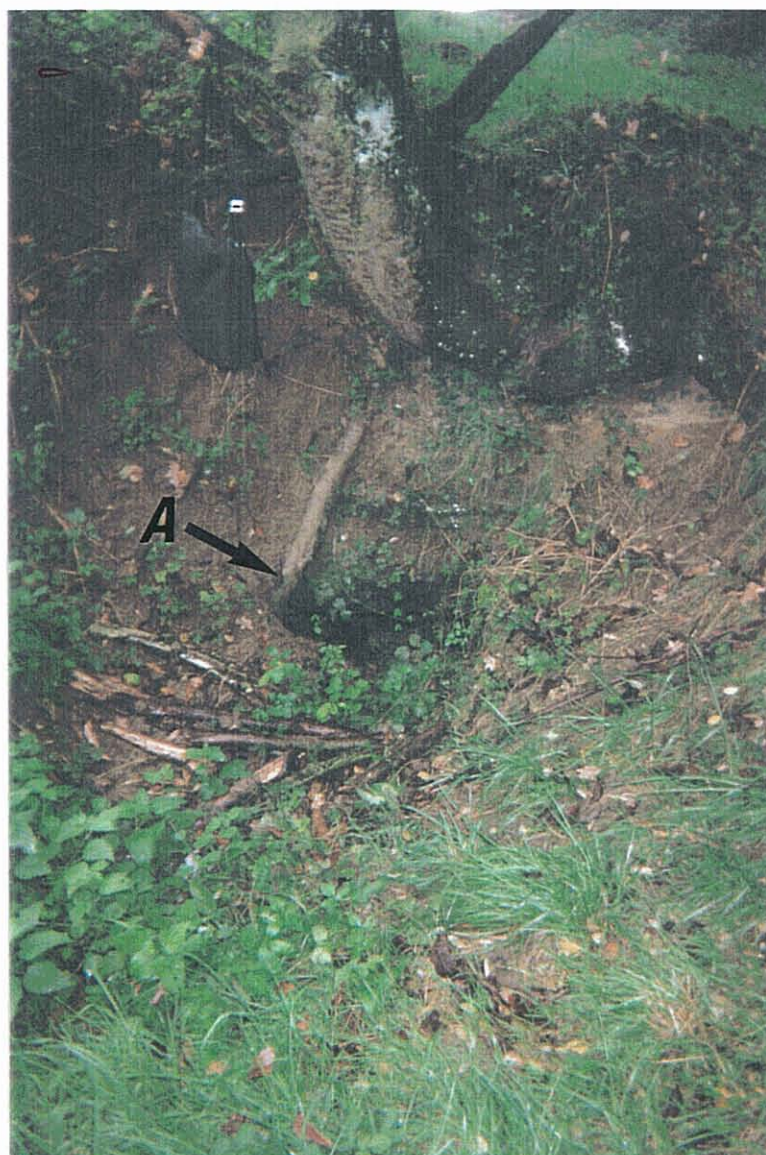
Photo 8 : Heidwiller - Point N° 7
A = galerie 14/18 où s'évacue l'eau
Entrée partiellement comblée
par des déblais et des débris végétaux

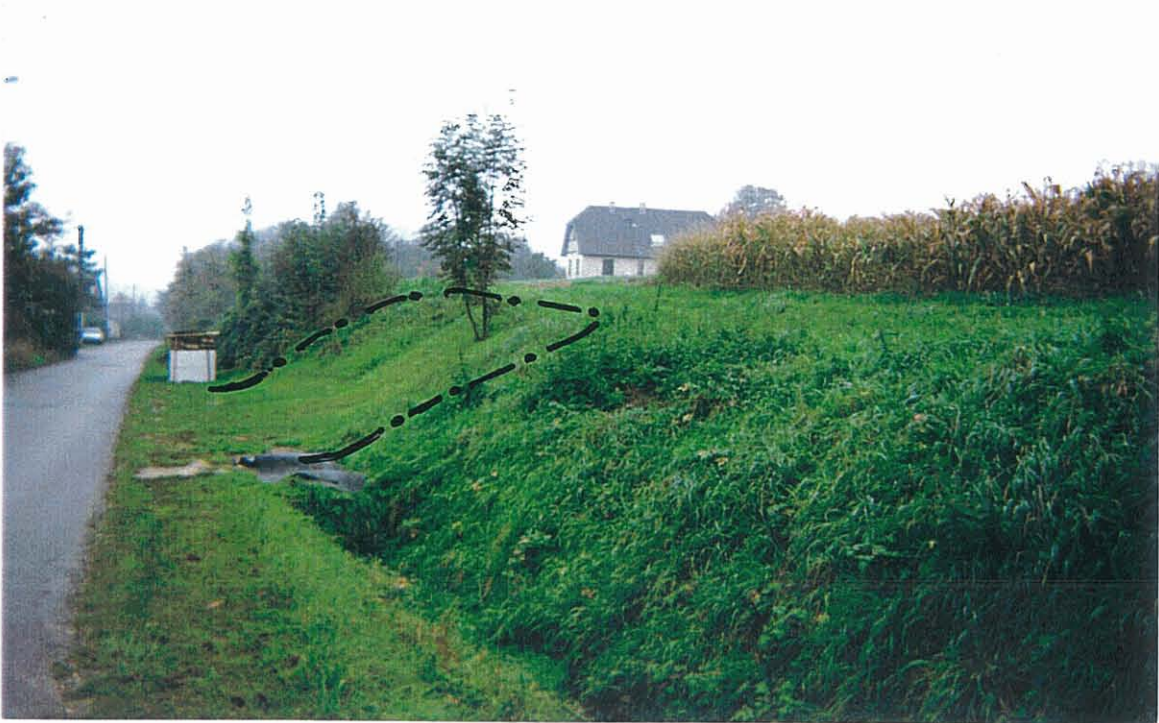
Photo 9 : Heidwiller -Point N° 9 - Localisation de la loupe de glissement sur la route d'Aspach

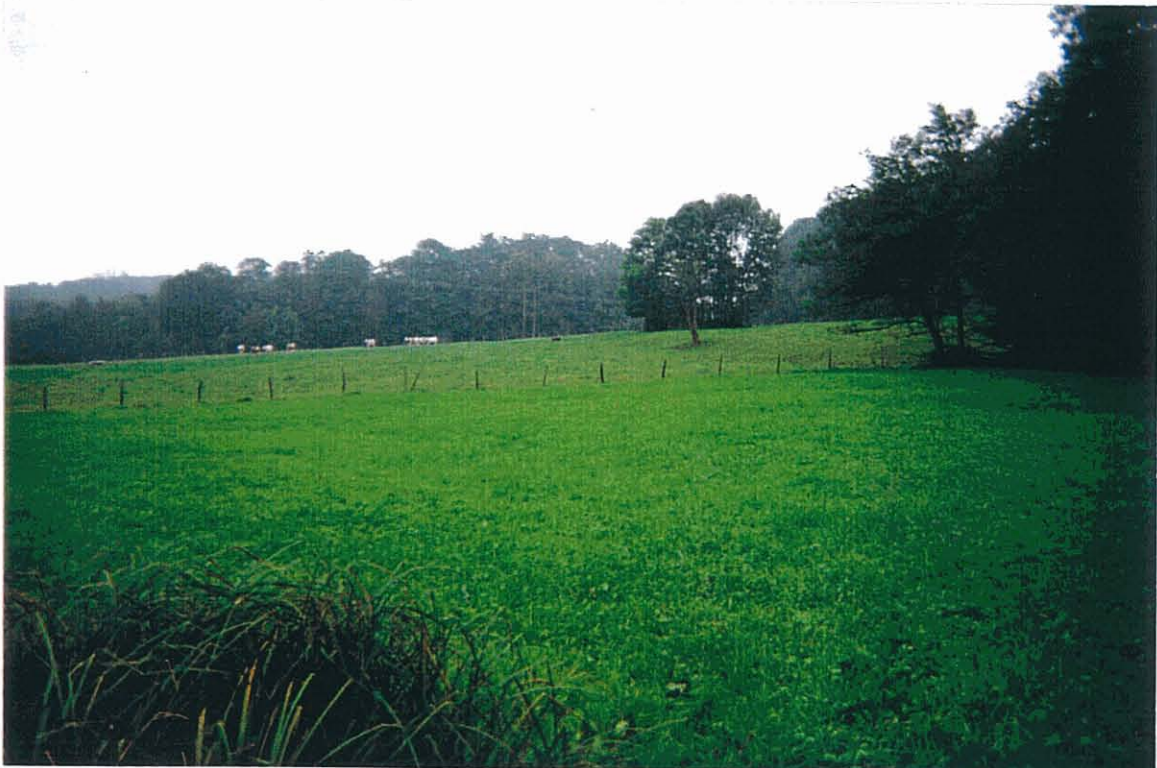
Photo 10 : Heidwiller - Point N° 10 - Prairie avec ondulations

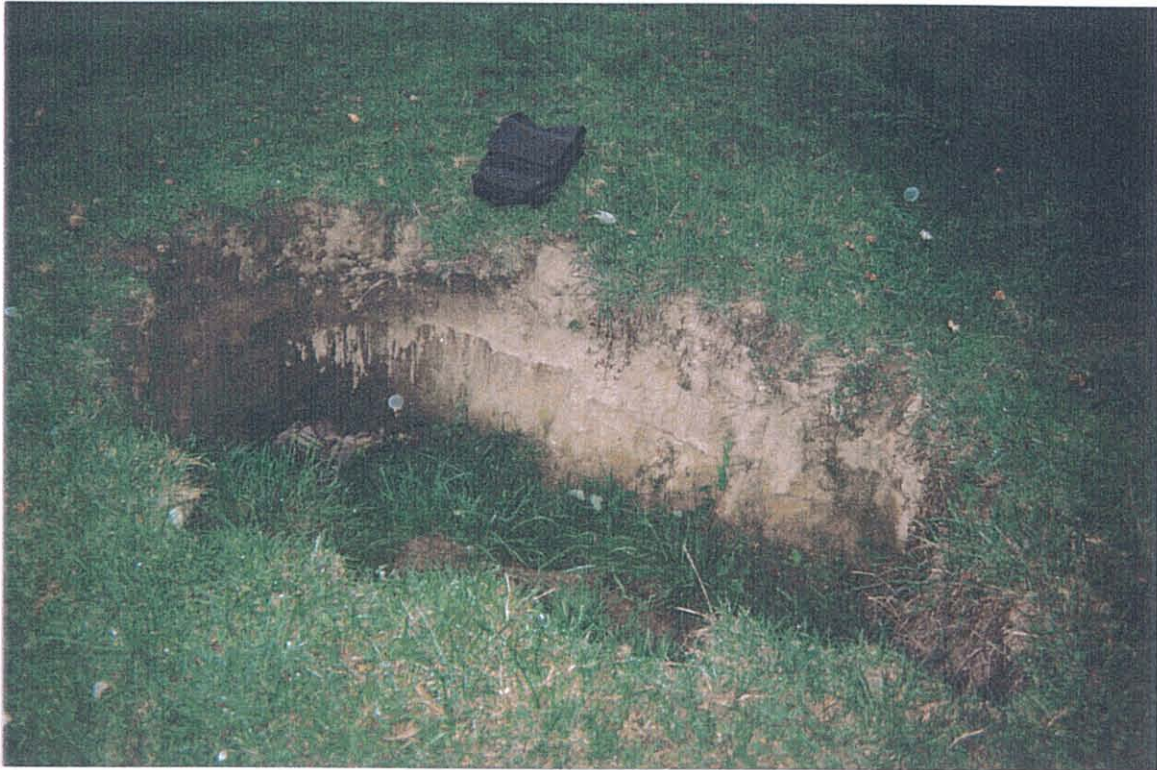
Photo 11 : Ueberstrass - Point N° 11 - Fontis de 2 m x 1 m de profondeur :
Un 2^{ème} fontis, plus petit se situe à 5 m à droite de la photo

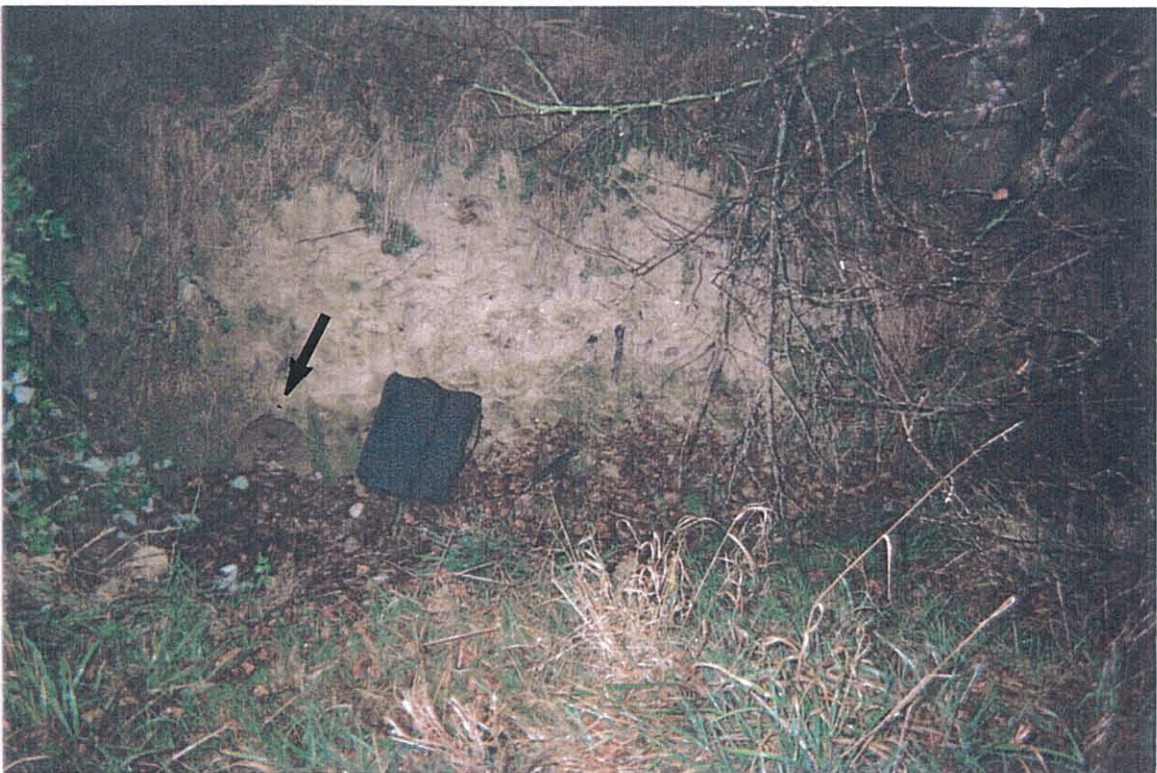
Photo 12 : Ueberstrass - Point N° 11 - Cavités décimétriques dans le loess

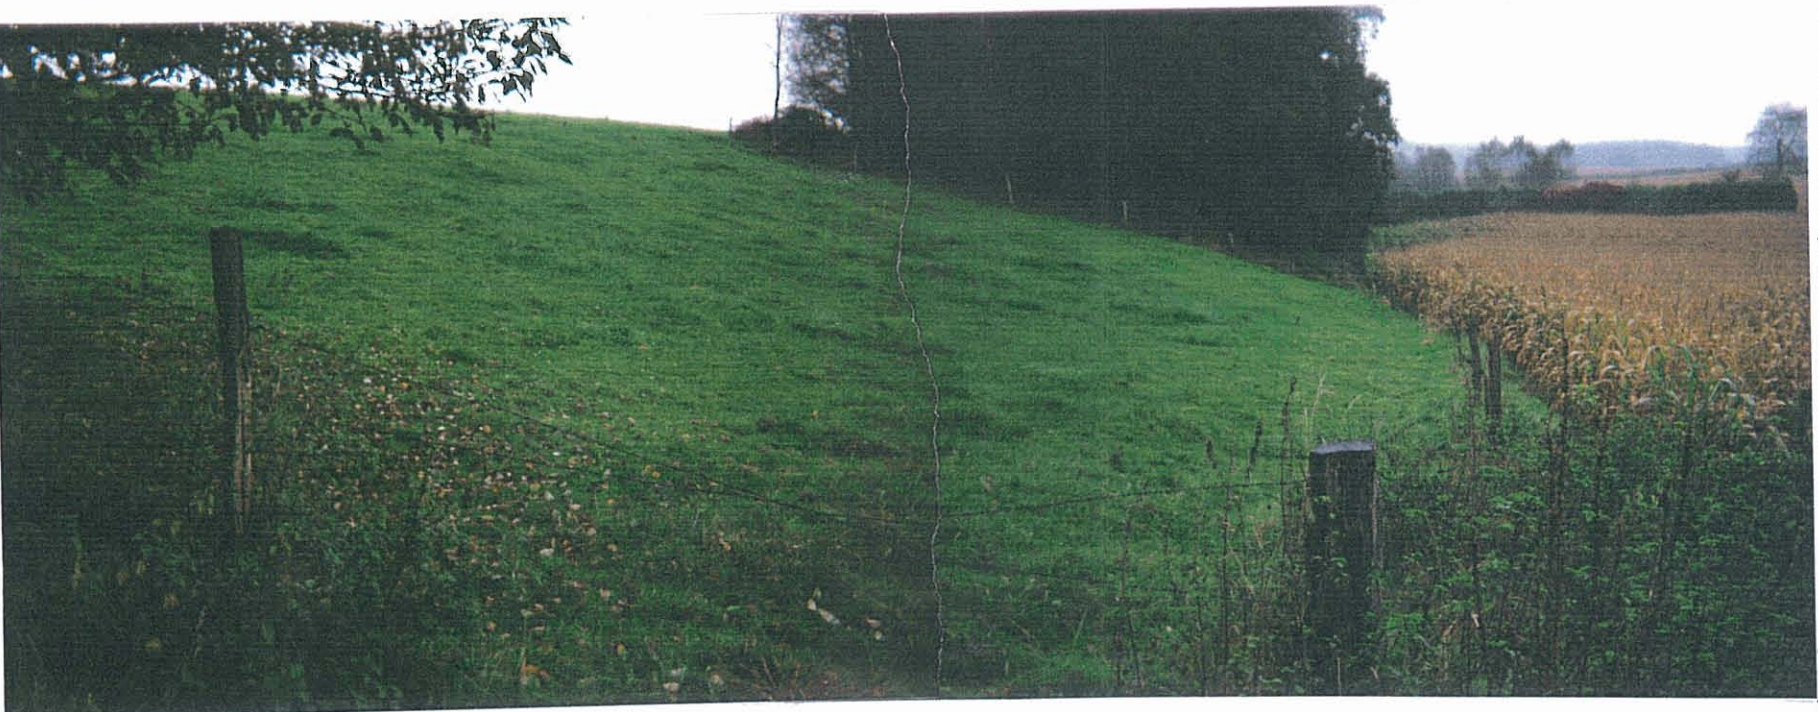
Un des exemples observés se situe sur la commune d'Ueberstrass (**point N°11**) où effectivement sans rupture dans le sol on observe des déplacements métriques en pied de pente (photo 13).

Photo 13 : Ueberstrass - Point N°11 - Mouvements de terrains dans la prairie

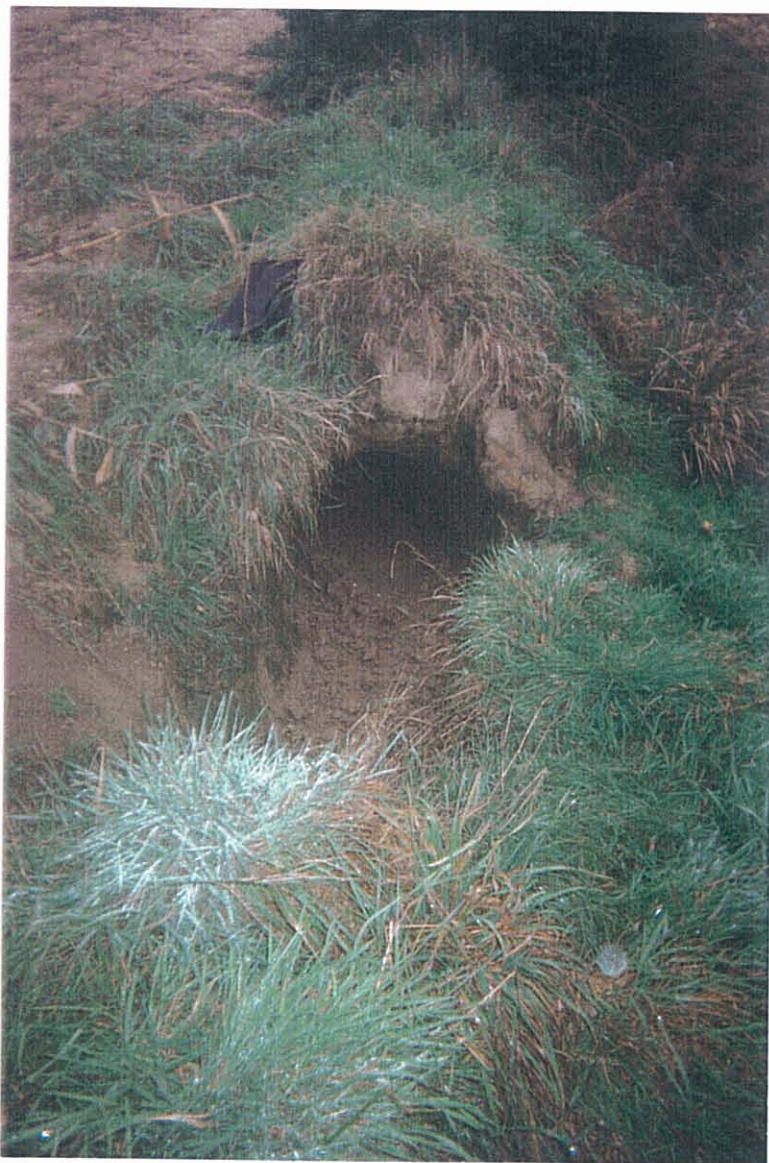
Photo 14 : Ueberstrass - Point N° 12
Cavité de 60 à 80 cm de diamètre partiellement éboulée sur 2 à 3 m

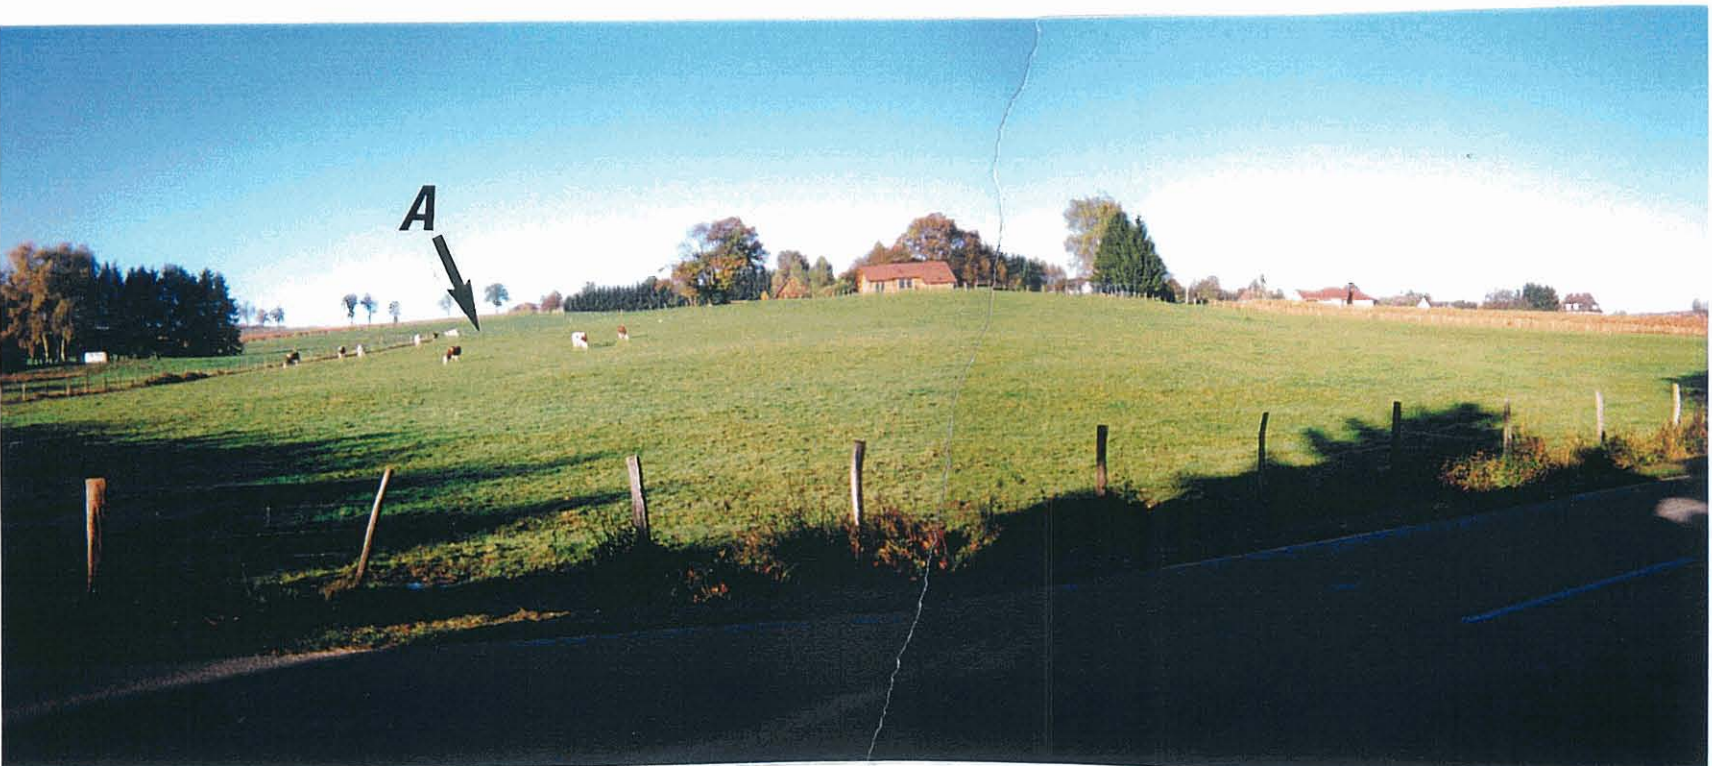
Deuxième site : la prairie où sont signalés les désordres présente une pente moyenne de 5° correspondant à la zone d'affleurement des loëss. Les légères ondulations correspondent à des glissements s'apparentant à des formes de fluage. Le fontis est du même type que ceux vus plus haut (**point N°14**, photo 15).

Photo 15 : Manspach - Point N° 14 - Ondulations dans la prairie
A = localisation du fontis

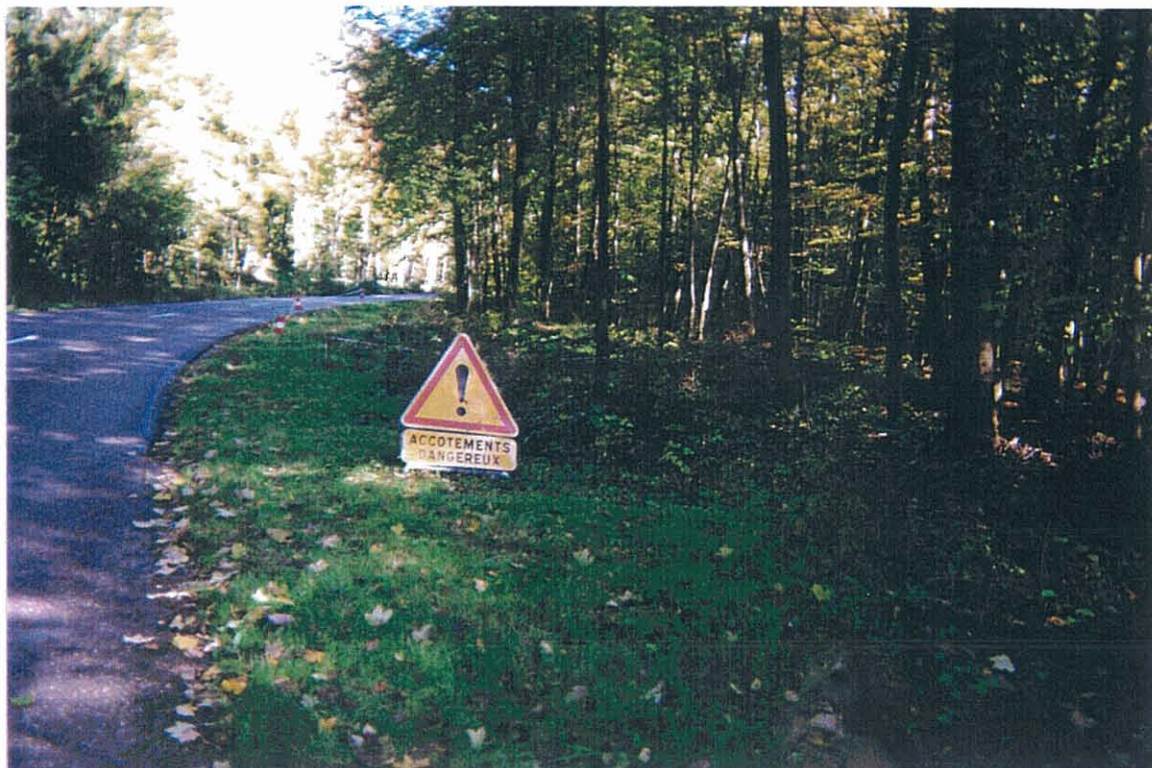
Photo 16 : Fulleren - Point N° 2a
Protection provisoire et signalisation dans le virage de la D16

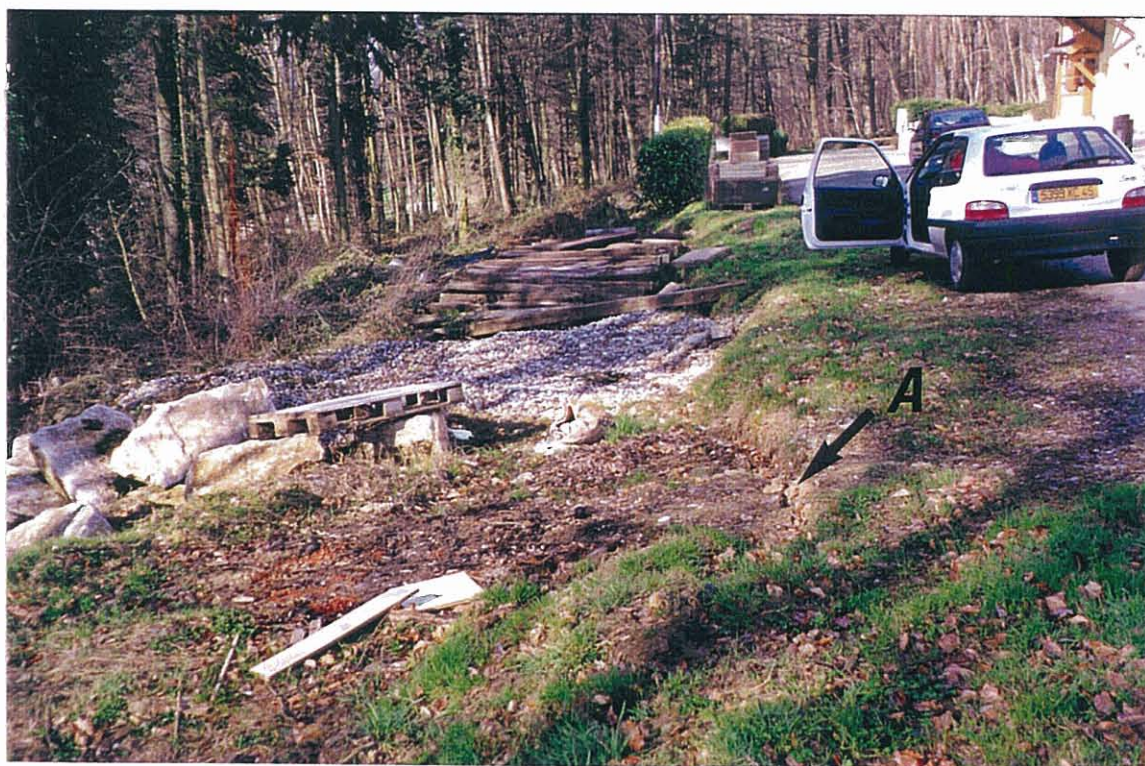
Photo 17 : Fulleren - Point N° 2b
Effondrement côté sud de la rue de Ballersdoff – A = Rejet vertical de 1999

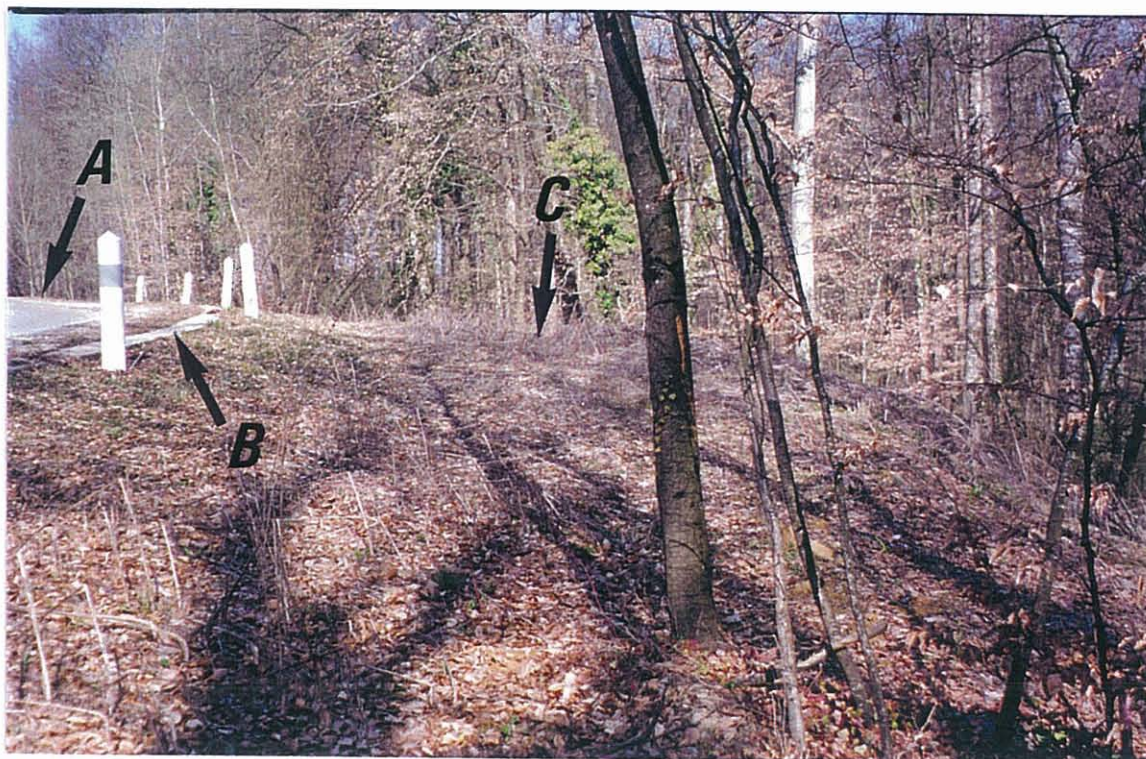
Photo 18 : Traubach-le-Haut - Route D14B

C = talus de remblai

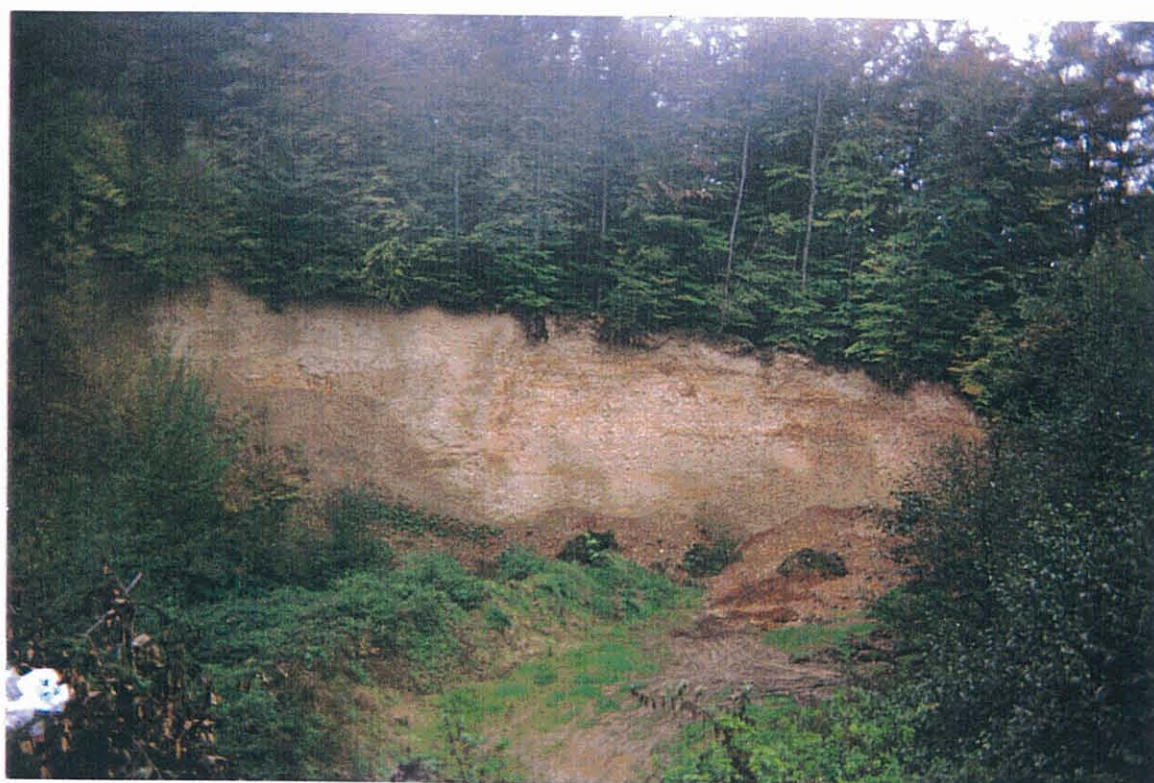
Photo 19 : Seppois-le-Haut - Point N° 15
Ancienne carrière dans cailloutis du Sundgau

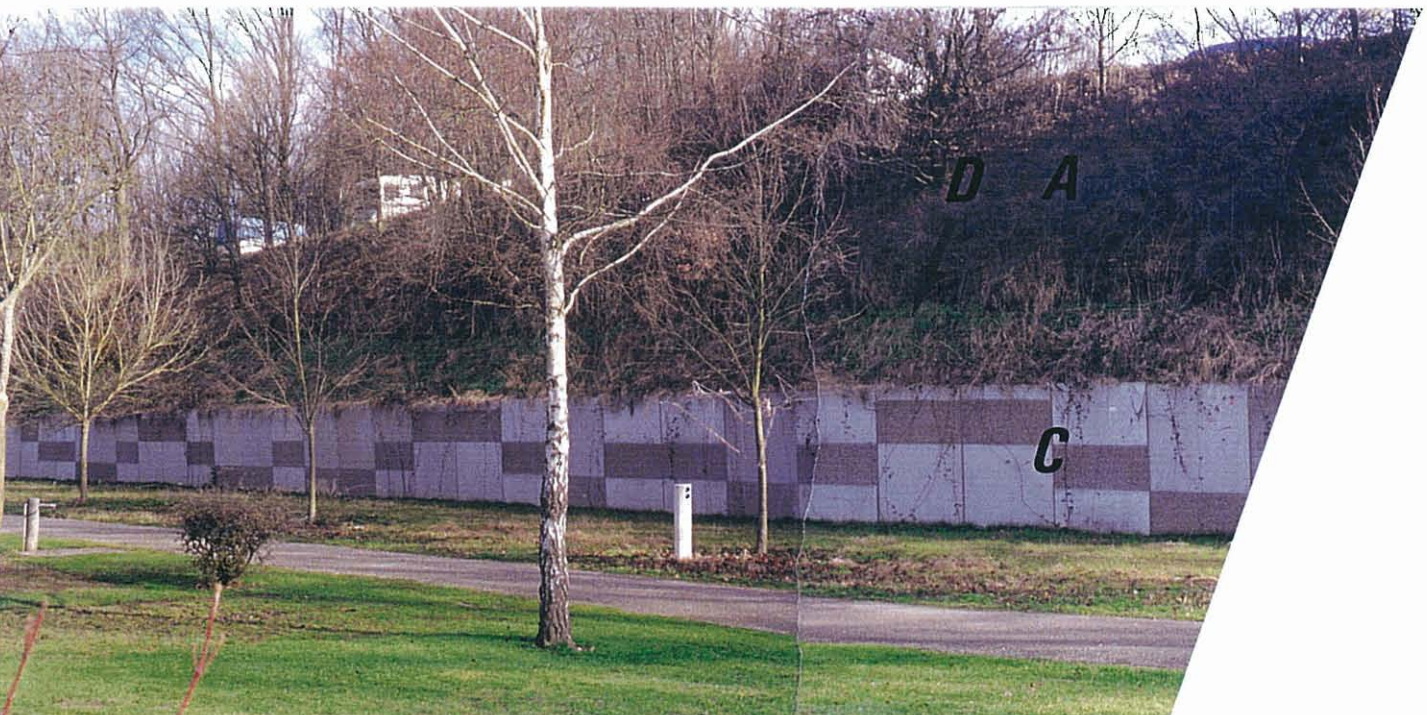
Photos 20a - Seppois-le-Bas : Camping les Lupins

- A** = Talus de cailloutis du Sundgau
- B** = Front de taille dans cailloutis
- C** = Mur en panneaux préfabriqués
- D** = Remblai de comblement entre mur et cailloutis
- E** = Partie du mur écroulée avec rupture des panneaux préfabriqués
- F** = Eboulement de remblai

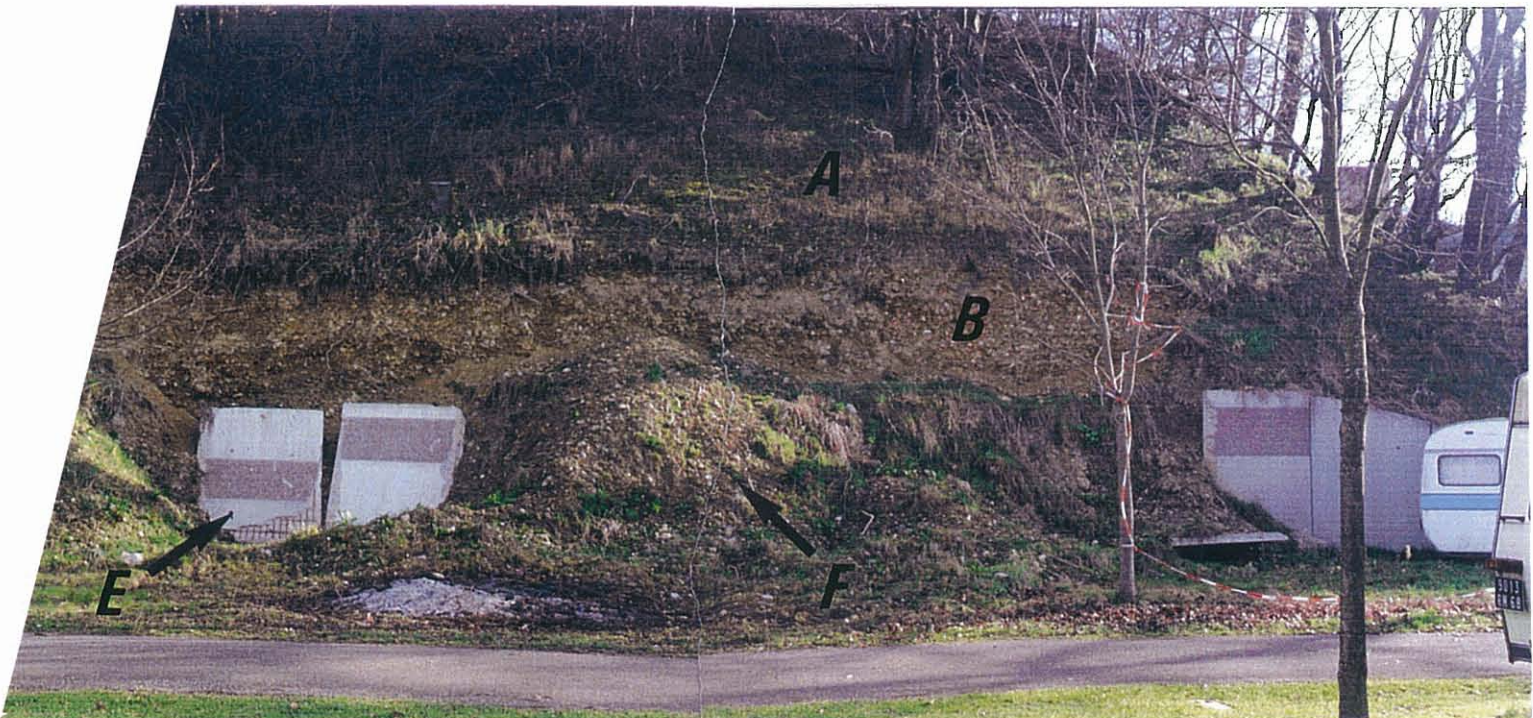
Photos 20b - Seppois-le-Bas : Camping les Lupins

Dans la nuit du 21 au 22 février 1990, le mur s'est écroulé sur 20 m, avec rupture de 10 éléments sous la poussée des eaux retenues. Le remblai s'est éboulé mais la paroi dans les cailloutis n'a pas bougé. La poussée s'est produite sur la totalité du mur qui n'est plus vertical (photo 20b).

- A = Talus de cailloutis du Sundgau
- B = Front de taille dans cailloutis
- C = Mur en panneaux préfabriqués
- D = Remblai de comblement entre mur et cailloutis
- E = Partie du mur écroulée avec rupture des panneaux préfabriqués
- F = Eboulement de remblai
