Rapport d'expertise CATNAT :

**Avis hydrogéologique suite
aux inondations par remontée
de nappe survenues du 25
janvier 2014 au 1er février 2014
sur la commune de Saignac et
Cambran (40), dans le cadre
d'une demande de
reconnaissance de l'état de
catastrophe naturelle**

BRGM/RP-64731-FR
Juillet, 2015

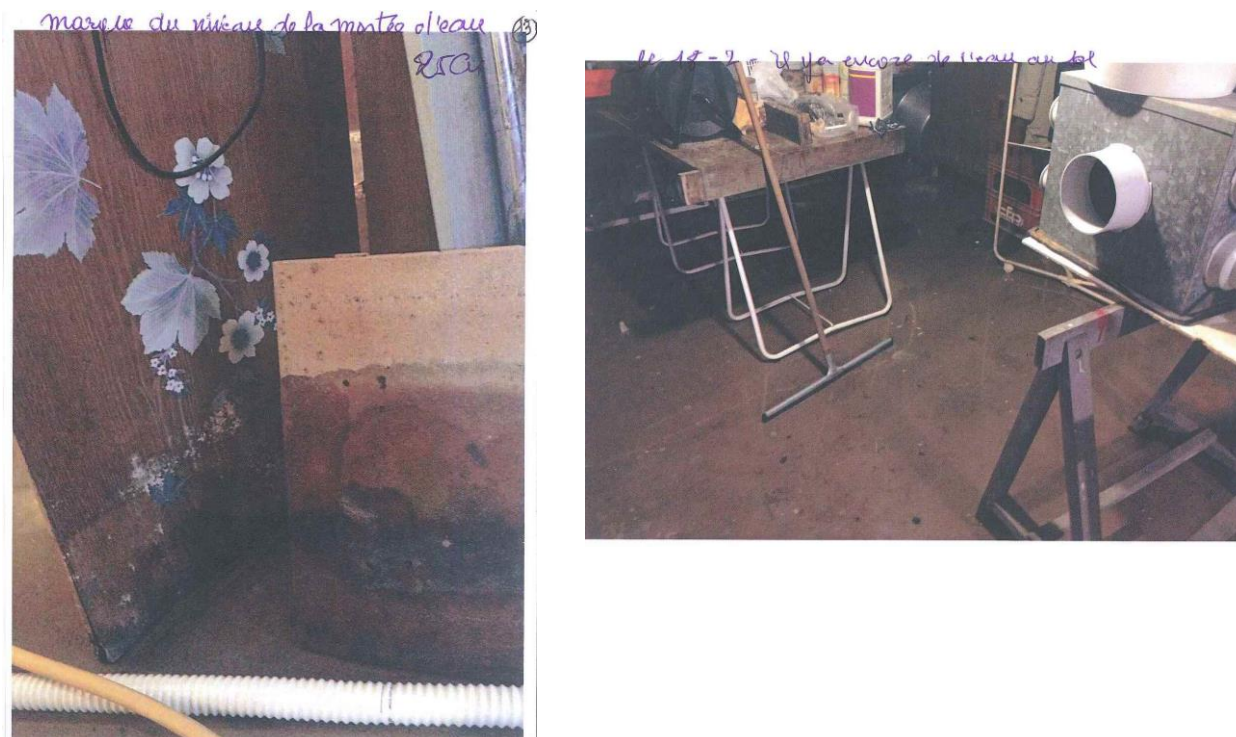
Le propriétaire a constaté l'inondation de sa cave à la fin du mois de janvier 2014 L'eau serait apparue « brusquement » et aurait atteint un niveau de 25 cm environ par rapport au radier de la dalle en béton (Illustration 8).

Le 17 février, et ce malgré la mise en œuvre d'un pompage, cette dernière demeure en eau. M. Pastor observe que les différentes pompes qu'il a utilisées remontent également des quantités non négligeables de sable : Illustration 9 et annexe 3.

Illustration 8 – photographies prises durant les inondations : à gauche traces de la remontée d'eau (environ 25 cm/dalle), à droite persistance de l'eau le 18/02/14 (photographies propriétaire)

La persistance de l'inondation de la cave de M. Pastor pendant au moins 2 semaines ainsi que la nécessité de mettre en œuvre un pompage pour rabattre le niveau de l'eau, traduisent vraisemblablement la survenue d'un phénomène de remontée de nappe.

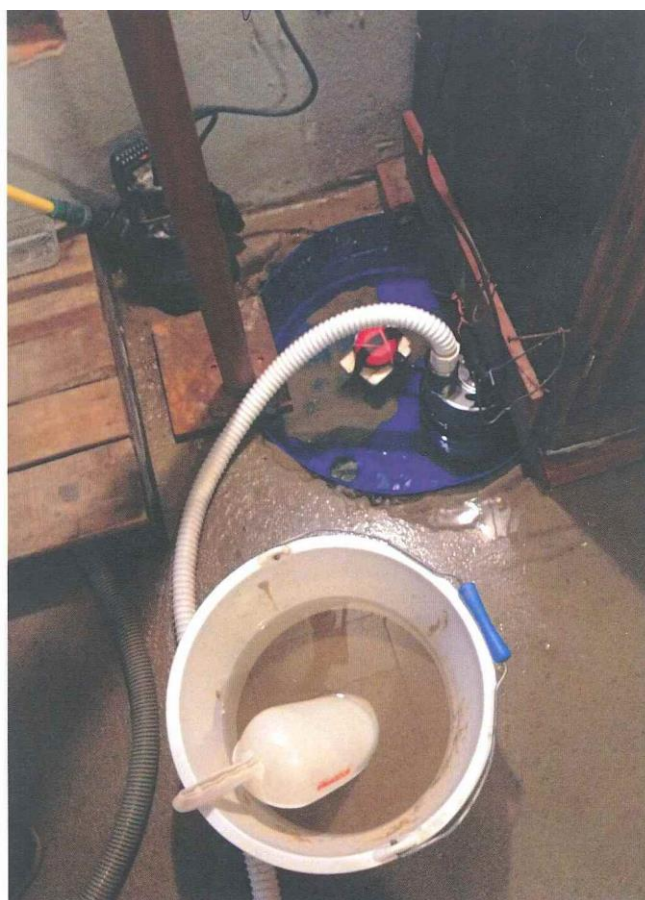
Illustration 9 – photographie du dispositif de pompage et seau contenant un mélange d'eau et de sable remontés par la pompe, février 2014 (photographie propriétaire)

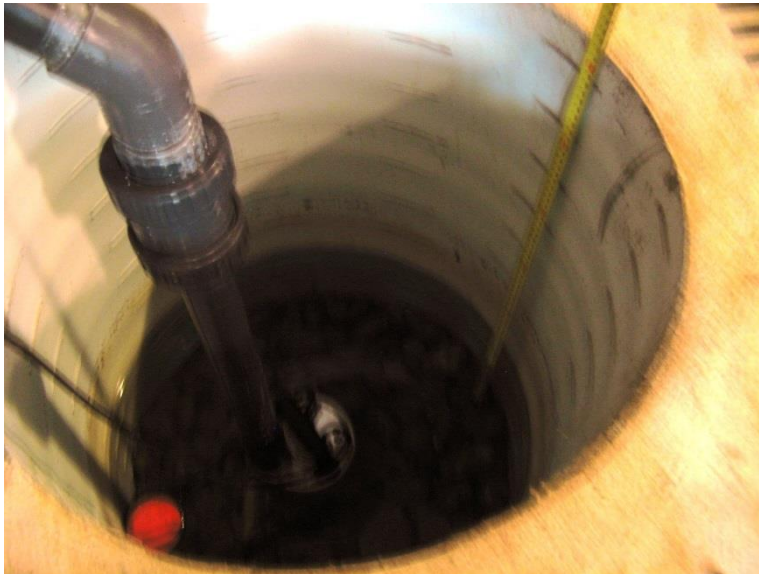
Les venues d'eau se sont faites via un trou réalisé par le propriétaire dans la dalle en béton dans l'objectif d'y installer une pompe (vide-cave) suite à une petite inondation de la cave (environ 1 cm d'eau) que M. Pastor avait observé en 2013.

Lors de la visite du site, nous avons constaté qu'une pompe était installée au droit du petit puits crépiné d'environ 70 cm de profondeur créé dans la dalle bétonnée de la cave. La pompe se met en route automatiquement dès que le niveau de l'eau atteint un certain seuil (Illustration 9). Le 28/05/15, le niveau de l'eau se trouvait à 20 cm de profondeur par rapport à la dalle.

Illustration 10 – puits équipé d'une pompe dans la cave de M. Pastor (photographies BRGM 28/05/15)
