Prise en compte de la problématique des risques liés aux falaises côtières dans l'aménagement du territoire en Provence-Alpes-Côte d'Azur

Année 2 : Complément – Qualification de l'aléa
instabilités de falaises sur le littoral de l'étang de
Berre et des îles habitées de la région PACA

BRGM/RP-53951-FR
juin 2005

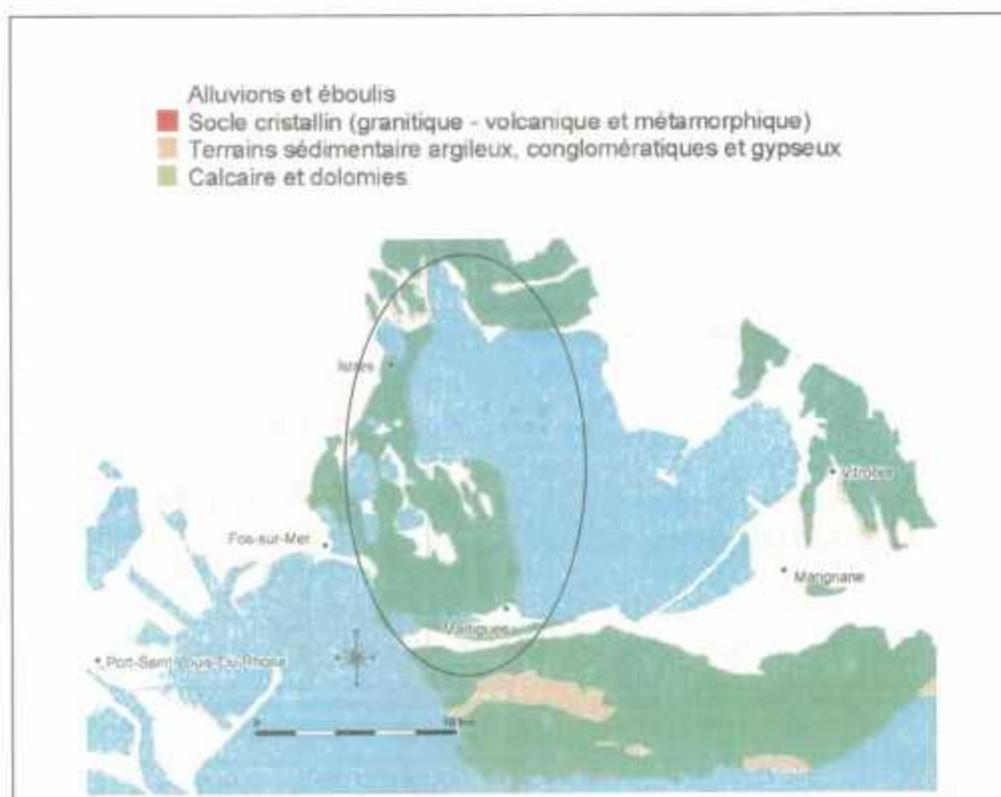
Illustration 3 : Cadre géologique simplifié de l'étang de Berre

- la Provence sédimentaire calcaire pour l'étang de Berre et les îles du Frioul : les formations géologiques constituant le littoral de l'étang de Berre s'échelonnent entre le Crétacé (Calcaire du Bédoulien) et le Miocène moyen (calcaires, sables et argiles du Vindobonien). Pour les îles du Frioul, l'ensemble est constitué de calcaire à Rudistes du Barrémien (faciès Urgonien) ;
- la Provence cristalline pour les îles de Port Cros et Porquerolles correspond à un ensemble métamorphique constitué de roches métamorphique montrant un degré croissant d'ouest en est. Il s'agit de la prolongation géologique du littoral entre Hyères et Cavalaire-sur-Mer ; on retrouve ainsi les Phyllades à l'ouest suivies des micaschistes et des faciès gneissiques à l'extrémité est de l'île de Port Cros.

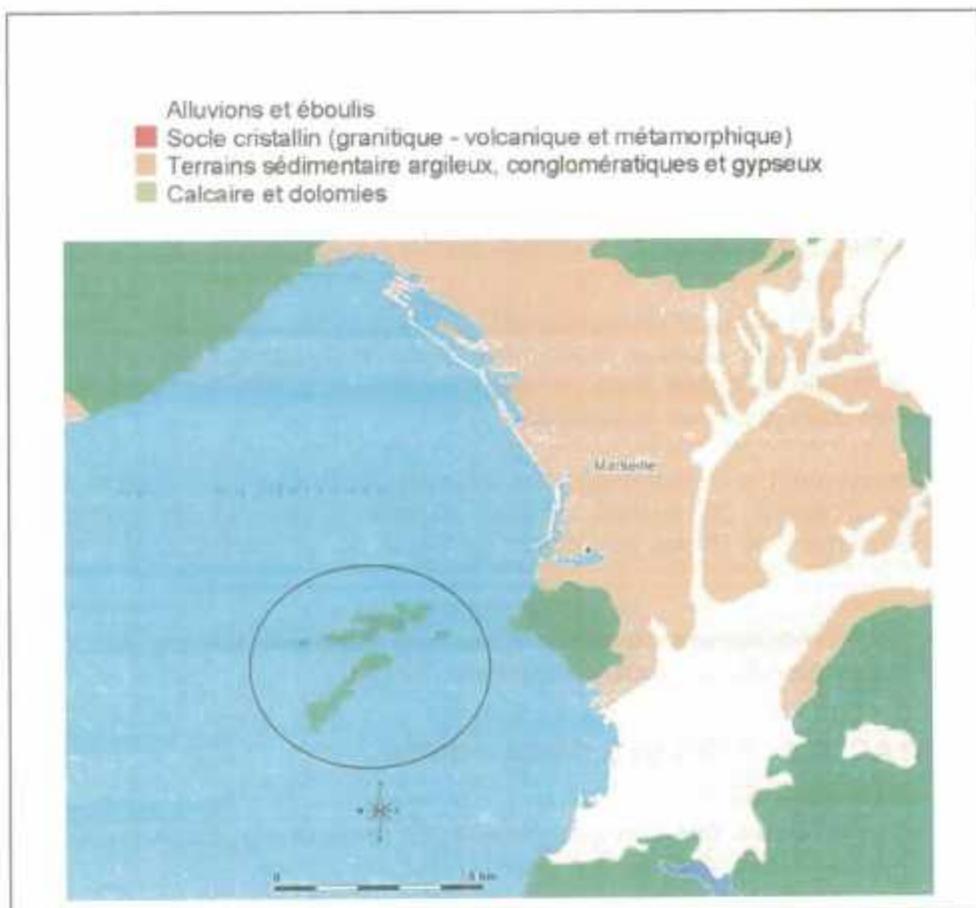
Illustration 4 : Cadre géologique simplifié des îles du Frioul

Les îles du Frioul montrent une géologie homogène et comparable à celle du massif des Calanques de Marseille. L'ensemble des deux îles est constitué du calcaire Barrémien : calcaires à Rudistes (faciès urgonien). Ce calcaire massif, très fracturé présente des niveaux bréchiques argileux.

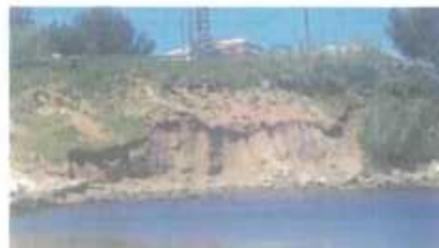
Les falaises littorales de l'Etang de Berre montrent les mêmes caractéristiques en terme d'instabilités rocheuses que celles en bord de mer. Les éboulements (chutes de blocs, de pierre...) sont répandus. Ce sont souvent les niveaux de grès et de calcaires qui, déstabilisés par une fracturation importante et surtout par l'érosion des marnes produisent des blocs parfois volumineux. Certains blocs basculent sans se propager. Les faciès marneux du Bégudien résistent peu à l'érosion et sont souvent sujets aux ravinelements ou aux glissements de terrain. Enfin, on constate aussi des phénomènes d'érosion différentielle associés à des sous-cavages, ces phénomènes sont liés à une alternance régulière de niveaux de marnes, de sable et de calcaire, ou seuls les niveaux compétents résistent à l'érosion.

Glissement et Ravinement dans les niveaux marneux du Bégudien aux Patorgues à Saint-Mitre-les-Remparts

Chute de blocs par sous cavage et érosion différentielle dans les sables et grès du Castellon (Vindobonien) à Istres

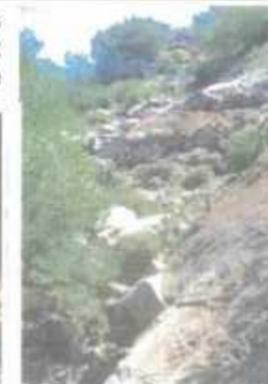
Erosion différentielle et sous-cavage dans la calcarénite blanche du Burdigalien aux Heures Claires à Istres

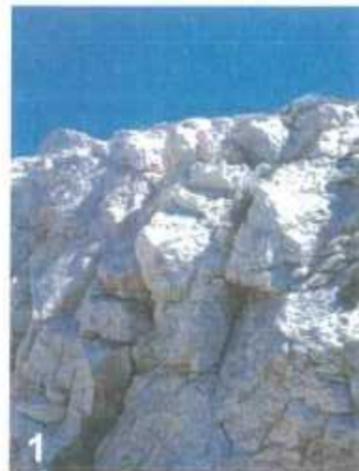
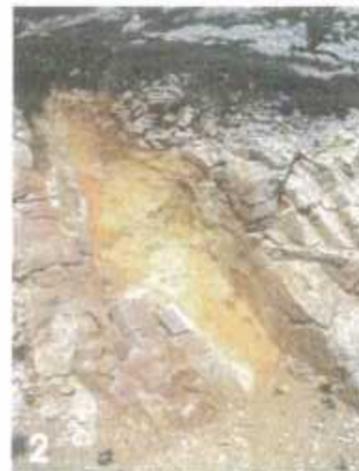
- 1- Affleurement de calcaire à rudistes Barrémien montrant à la fois les plans stratigraphiques et une forte fracturation ;
- 2- Accident bréchique dans les calcaires à rudistes du Barrémien.

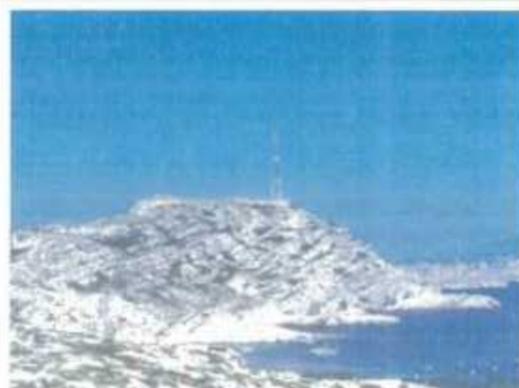
Hautes falaises littorales sur l'île Pomègues

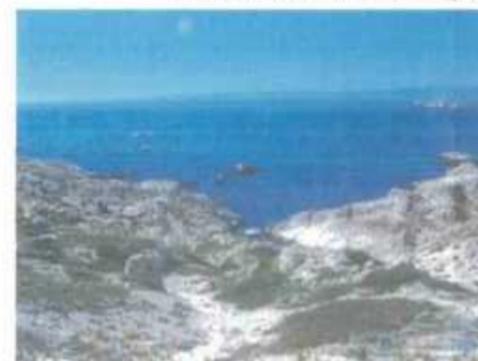
Talwegs à éboulis vifs et petites falaises rocheuses, sur l'île Pomègues

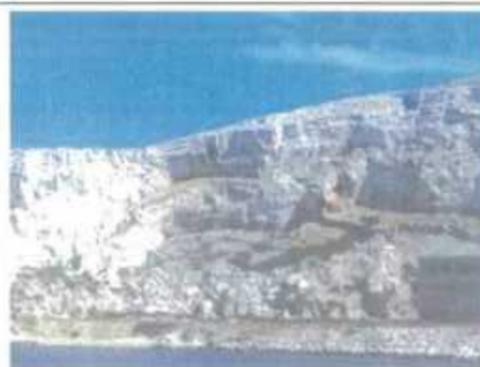
Glissement banc sur banc associé à des éboulements en masse dans les calcaires de l'ancienne carrière de Pomègues

- les chutes de blocs sur les trois sites d'anciennes carrières (Ratonneau, Pomègues et Morgeret), qui s'accompagnent de glissements banc sur banc, d'éboulements en masse, de chutes de pierres et parfois de ravinements dans les niveaux bréchiques et argileux en amont des falaises ;
- les chutes de pierres et les ravinements dans les talwegs formés d'éboulis vifs qui, par le passage régulier des promeneurs, se remobilisent à chaque épisode pluvieux important.

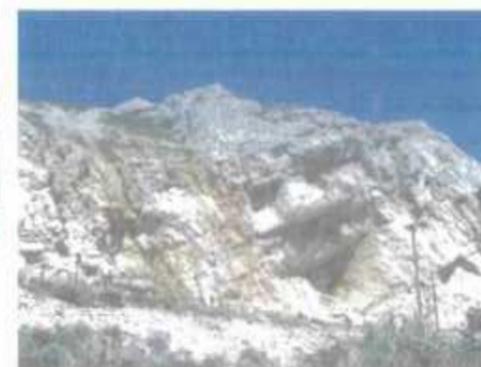
Chutes de blocs par mise en surplomb de barres calcaires sur l'ancienne carrière de Ratonneau

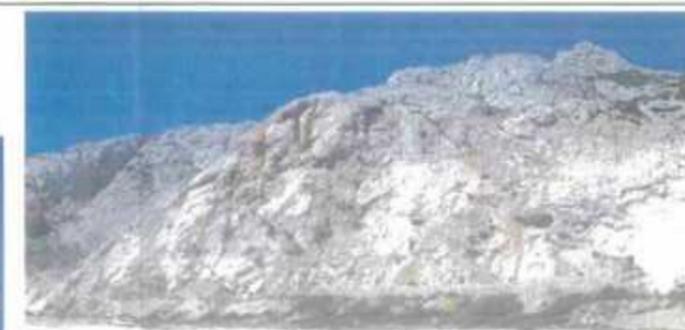
Chutes de pierres et chutes de blocs dans l'ancienne carrière de Morgeret sur l'île de Ratonneau

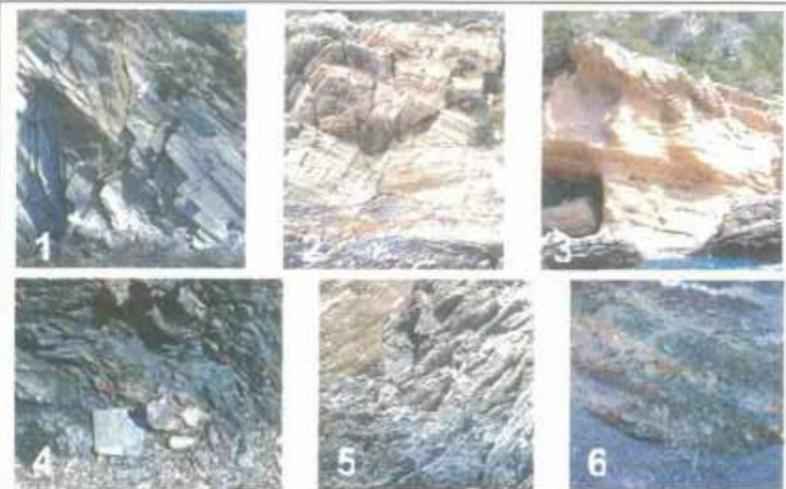
Lithologie simplifiée du littoral Provençal

- Alluvions et éboulis
- Socle cristallin (granitique - volcanique et métamorphique)
- Terrains sédimentaire argileux, conglomératiques et gypseux
- Calcaire et dolomies

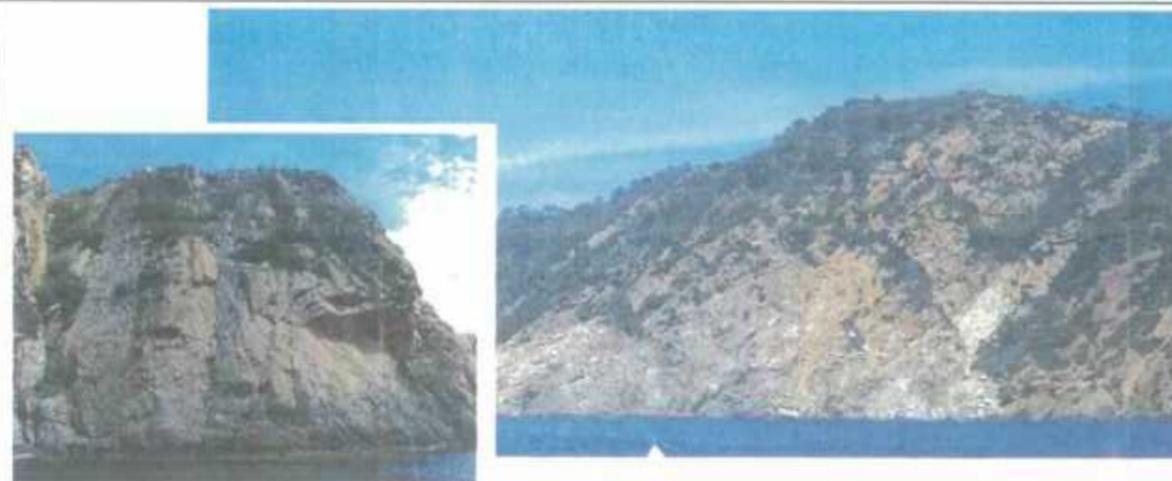
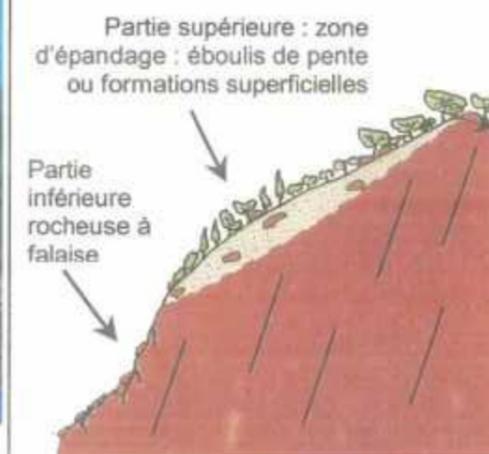
Les côtes rocheuses des îles de Port Cros et Porquerolles se composent de falaises élevées sur leurs façades sud et de petites pointes rocheuses alternant avec des plages de sable côté nord. L'île de Port Cros compte tout de même de belles falaises sur la partie nord, mais d'une hauteur ne dépassant pas les 15 ou 20 m. Au sud, les falaises peuvent atteindre jusqu'à plus de 100 m de hauteur ; elles sont continues sur Port Cros, en revanche, sur Porquerolles, elles forment par endroits des calanques avec des petites plages de sable. La morphologie typique des falaises métamorphiques de ce secteur est décrite sur le schéma de droite :

- une partie inférieure rocheuse pouvant atteindre une centaine de mètre et généralement très pentée (jusqu'à 80°), sans végétation et où l'on rencontre les instabilités ;
- une partie supérieure végétalisée, peu pentée et plus souvent recouverte d'éboulis ou de formations superficielles.

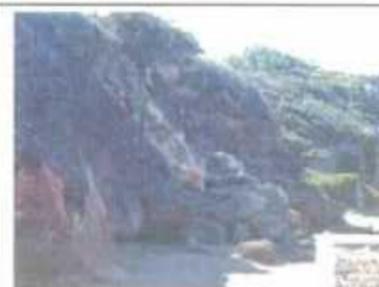
Eboulement en masse limité dans les déblais industriels de Langoustier (Porquerolles)

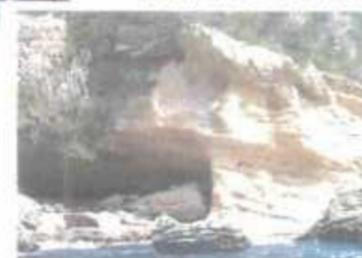
Sous cavage et érosion différentielle dans les tufs au sud-est de l'île de Port Cros

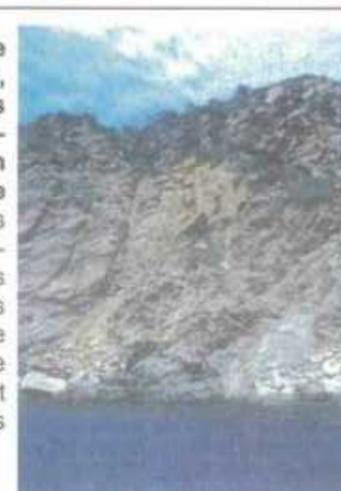
Chutes de pierres, de blocs et éboulements en masse dans les mica schistes et les phyllades sur la côte sud de l'île de Port Cros

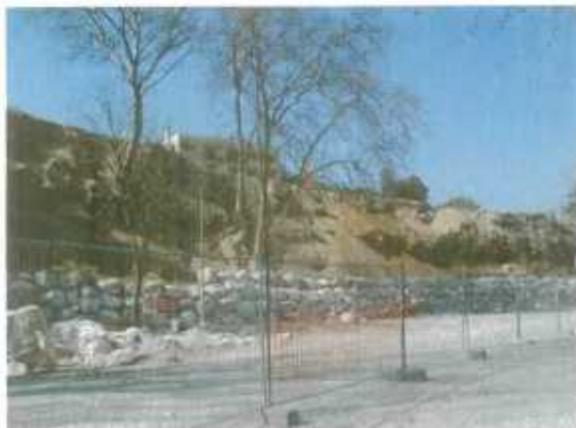
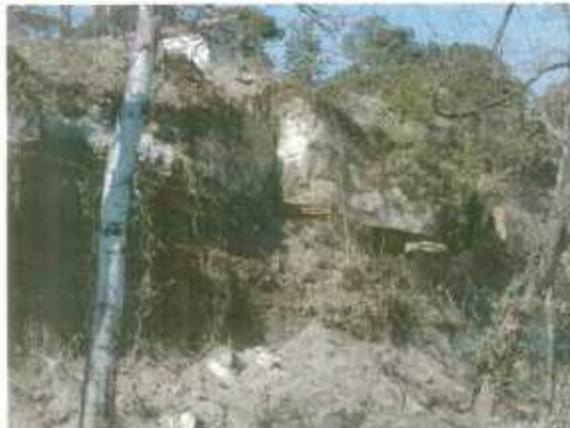
N° Fiche : F01-1

Chutes de blocs et glissement/ravinement
dans les niveaux argileux
Sous cavage en dessous des niveaux
calcaires fracturés entraînant la déstabilisation
de blocs parfois de volume important

Fracturation et alternance de niveaux calcaire et
argileux

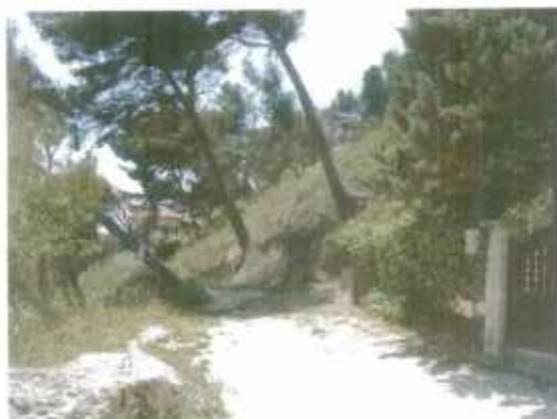
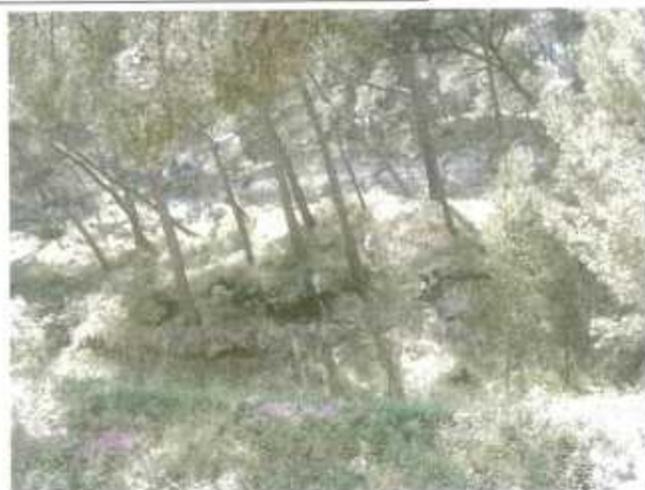
Fracturation, marnes avec pente de talus
importante

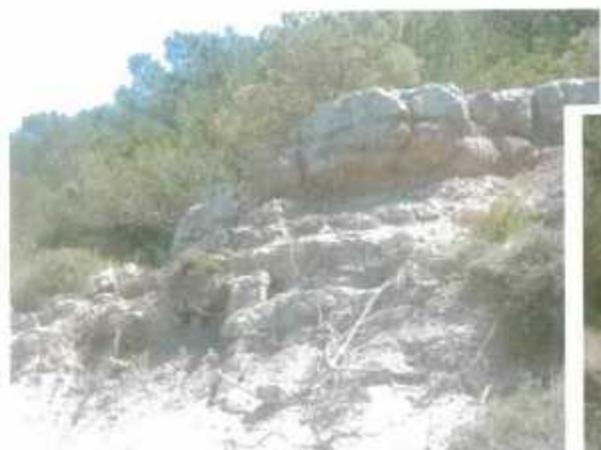
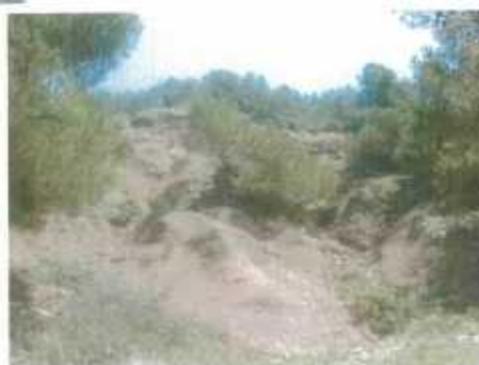
Chutes de blocs issus des barres gréseuses en amont, très fracturées et ravinement importants dans les talwegs marneux

Grès très fracturé, généralement en surplomb au dessus des marnes beaucoup moins stables qui ravinent au moindre épisode pluvieux

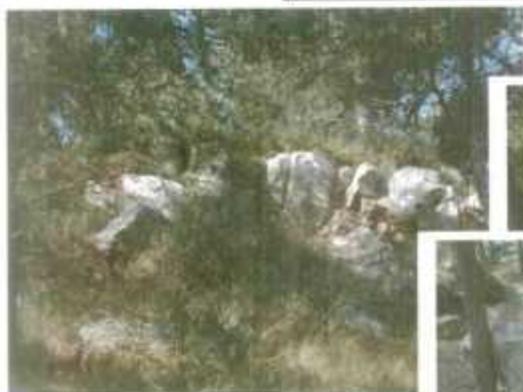
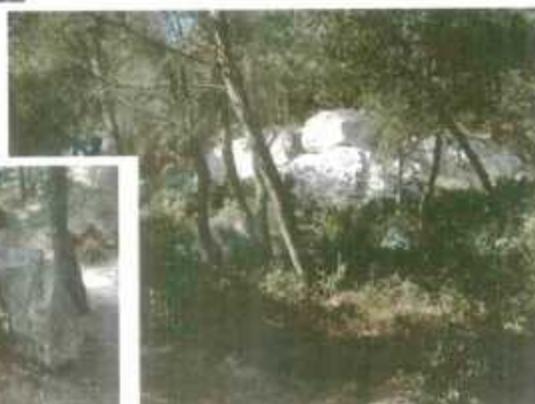
Chutes de blocs produits par une barre rocheuse en amont du talus, de 3-4 m de hauteur, très fracturée. Ravinement important sur le talus dans des formations superficielles plus meubles

Grès très fracturé et formation meuble

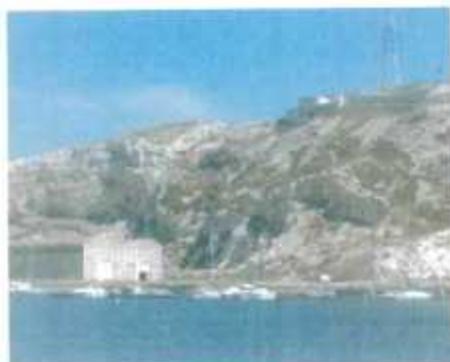
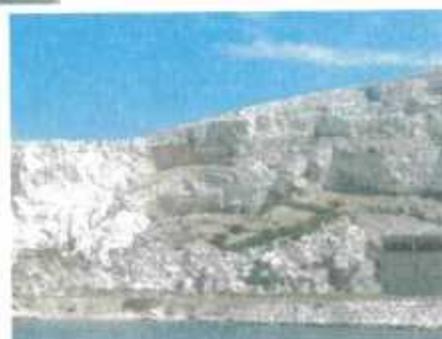
N° Fiche : F04-1

Structure aval pendage, bancs calcaire très épais et fracturation intense

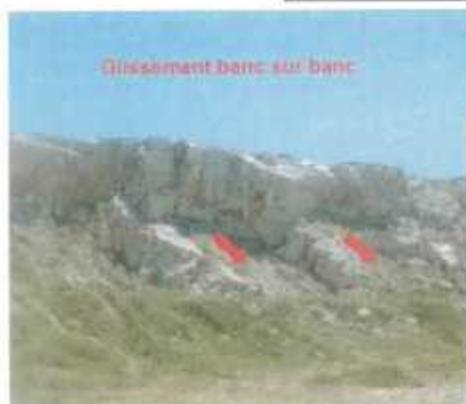
Structure aval pendage sur le secteur sud, favorisant le glissement banc sur banc. Les bancs de calcaire sont très épais, et très fracturés

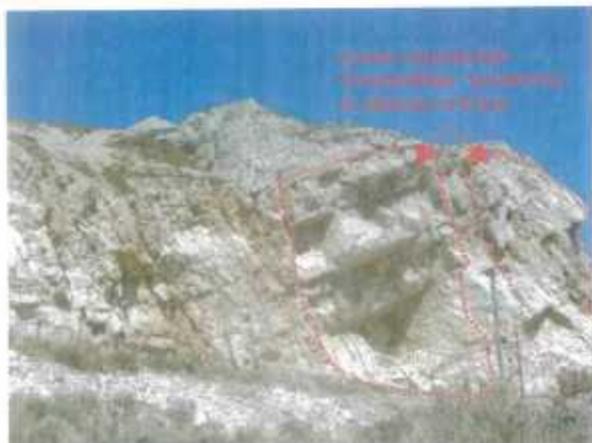
Calcaire très fracturé, niveaux stratigraphiques plus fins entraînant la production de petits blocs

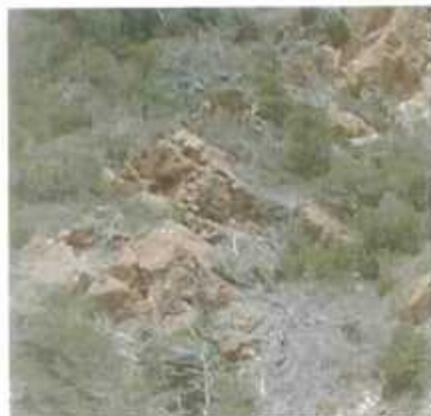
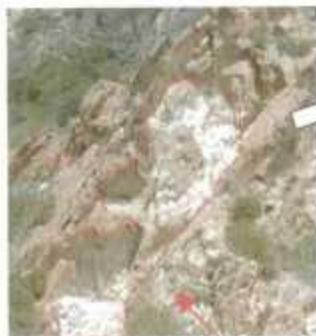
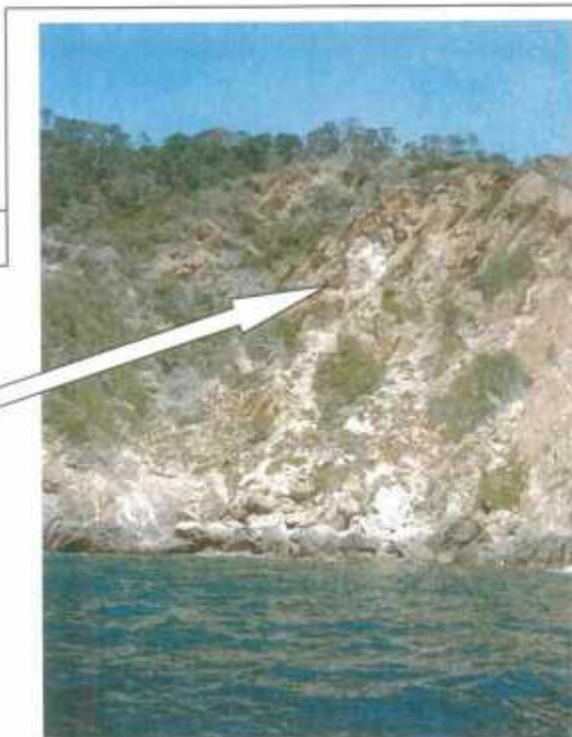
Zone de rupture récente avec dièdres rocheux apparents et roche de couleur jaunâtre

Roche propice à une forte altération, fracturation importante qui amorce la production de blocs rocheux et par conséquent leur déstabilisation.

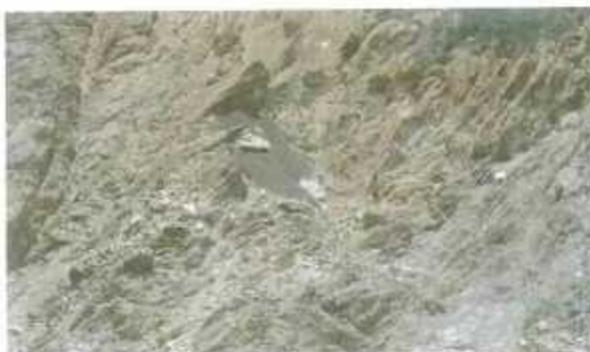
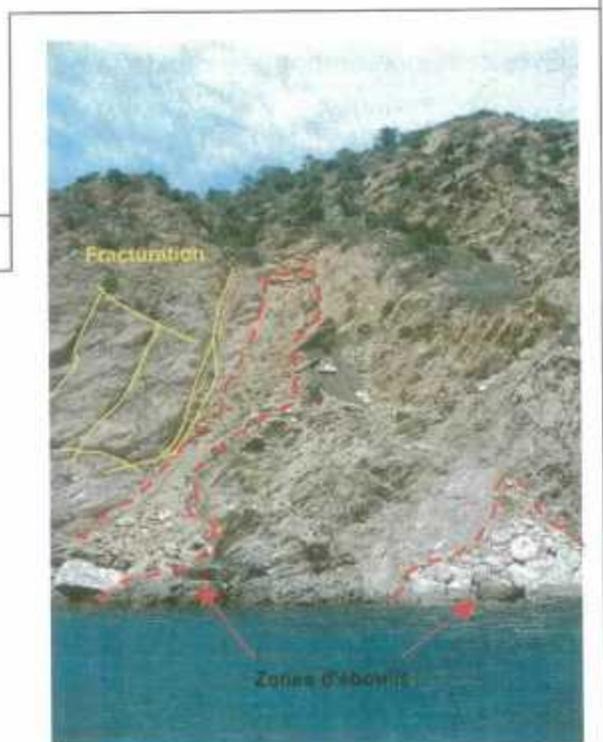
Phyllades et micaschistes s'altérant de façon intense, fracturation très importante, mise en surplomb de blocs rocheux du fait d'une structure en amont pendage

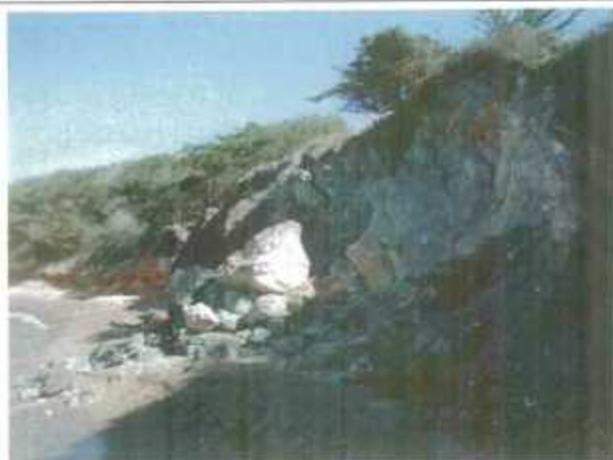
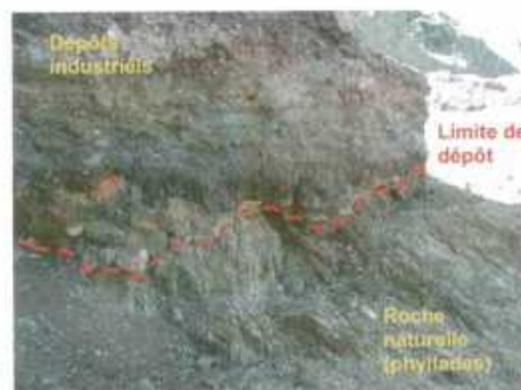
Facteurs permanents de prédisposition :
Matériel instable, fracturé, avec des niveaux de compétences différentes (alternance de brèches et de niveaux fins par exemple)

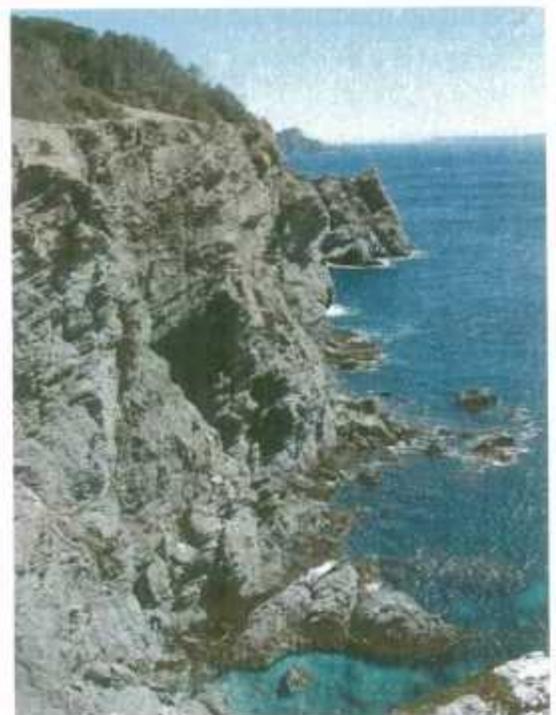
Facteurs permanents de prédisposition : Les phyllades sont très altérées. La structure en amont pendage met en surplomb des blocs rocheux, qui sont déstabilisés par une intense fracturation
