Recherche d'eau souterraine à Schoelcher – Fond Lahaye

Rapport final

BRGM/RP-55728-FR
Avril 2008

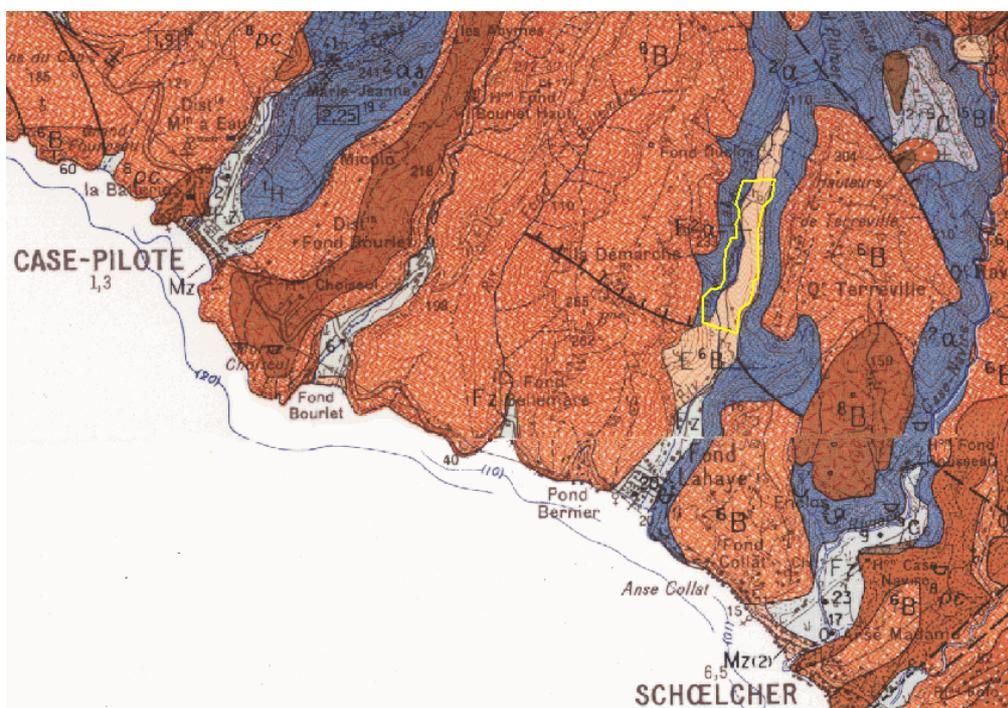
Illustration 1 : Extrait de la carte géologique au 1/50000^{ème} (BRGM, 1989)

La vallée de Fond Lahaye est établie au sein des andésites du Morne Jacob (2 α), recouvertes en fond de vallée d'un complexe formé par des alluvions torrentielles récentes de la rivière et des éboulis issus des falaises d'andésites bordant la vallée.

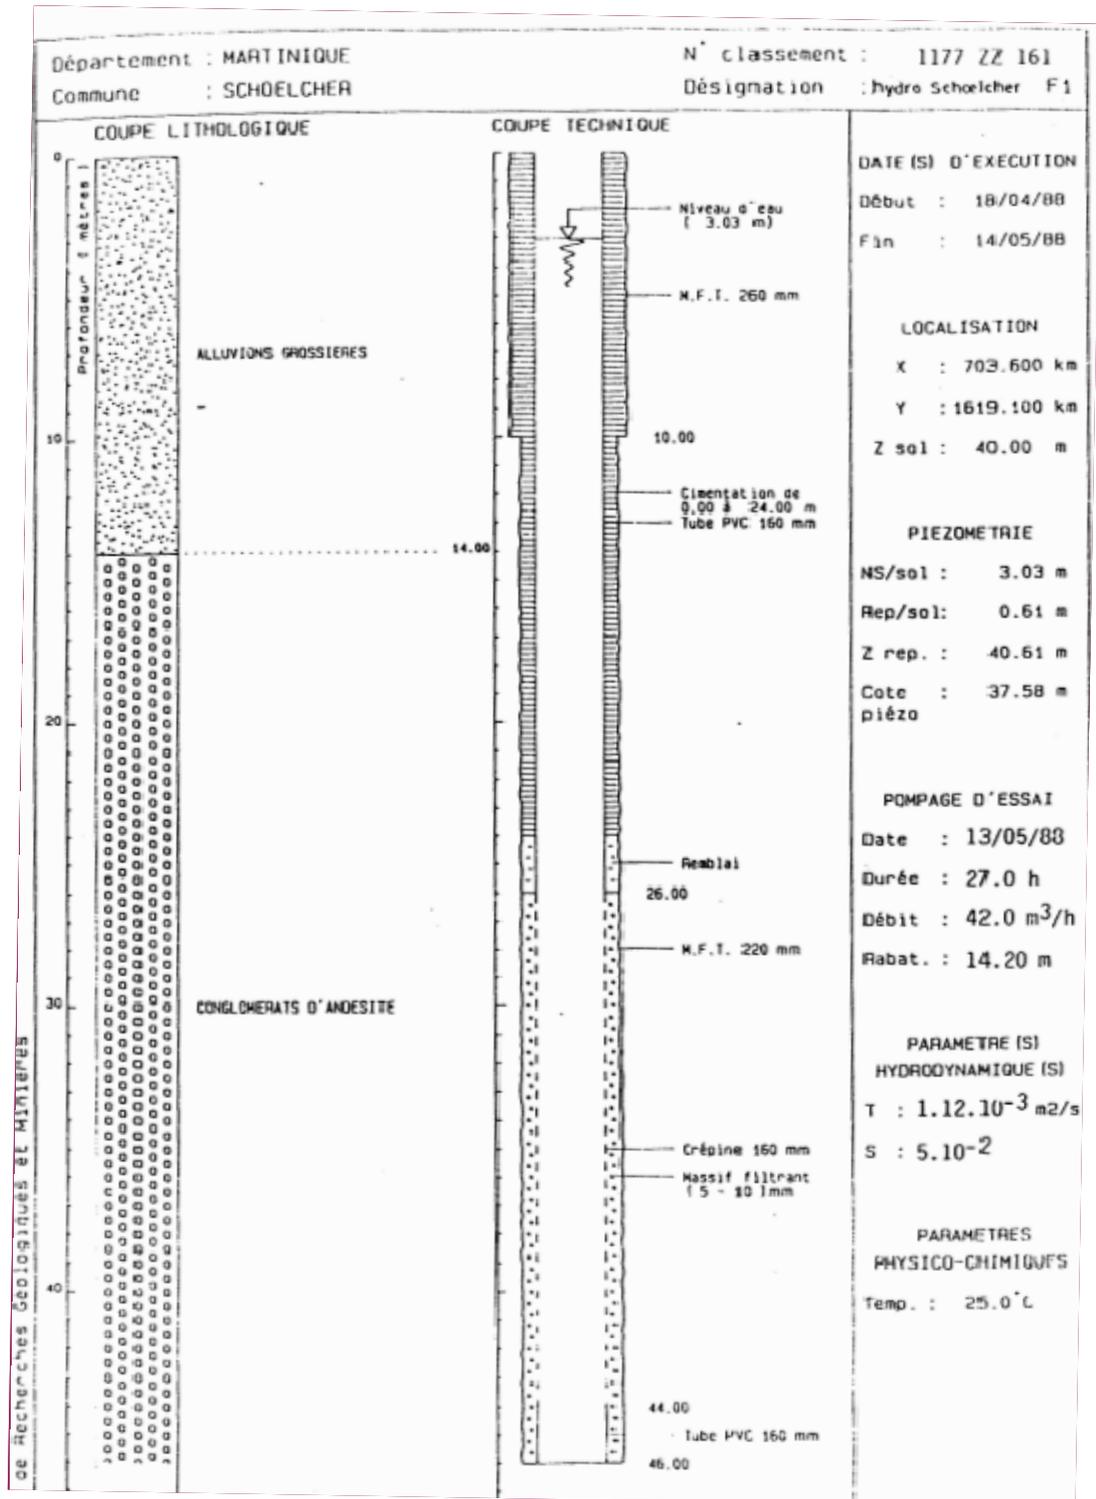
Illustration 2 : Coupe lithologique du forage 1177ZZ0161/FLF1

Une « zone fracturée avec d'importantes venues d'eau » a été rencontrée entre 23 et 25m.

Cette zone fracturée semble à moitié masquée par la cimentation, et les crépines commencent un mètre sous cette zone siège d'importantes venues d'eau (contraintes liées aux tubages disponibles à l'époque ?). Des circulations via l'annulaire doivent néanmoins assurer la productivité du forage.

L'illustration 2 ci-dessous représente la coupe lithologique du forage 1177ZZ0161/FLF1.

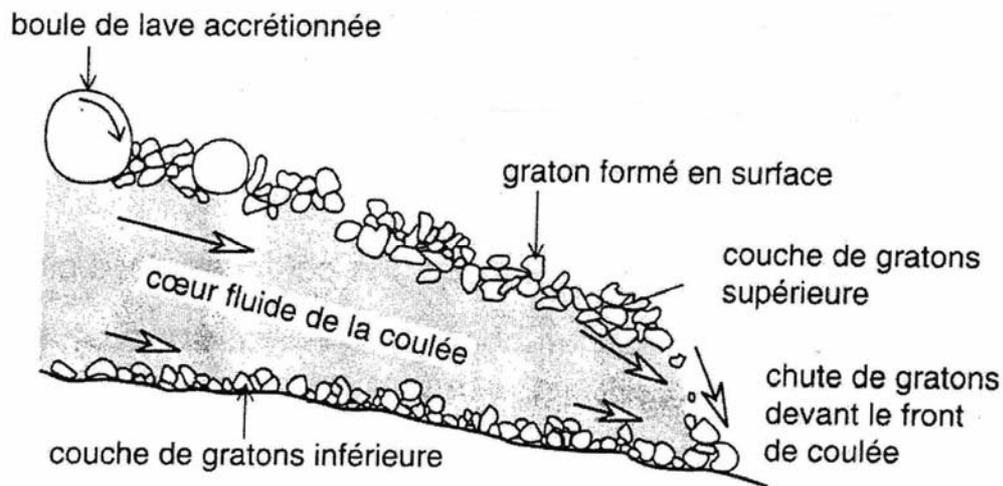
Illustration 3 : Coupe d'une coulée de lave

Au sein d'une même coulée, les laves peuvent donc présenter des fortes variabilités de leurs propriétés hydrogéologiques. Ces variabilités s'expliquent essentiellement par la structure interne des coulées qui est liée à leur mode de mise en place. Une coulée de lave se structure de la manière indiquée sur l'illustration 3 ci-dessous.

- une surface scoriacée montrant soit des gratons, soit un niveau scoriacé ;
- un cœur de coulée plus massif souvent diaclasé (fissures de refroidissement) ;
- une brèche de base de coulée présentant des éléments scoriacés, en gratons, et reprenant fréquemment des blocs de la coulée sous-jacente.

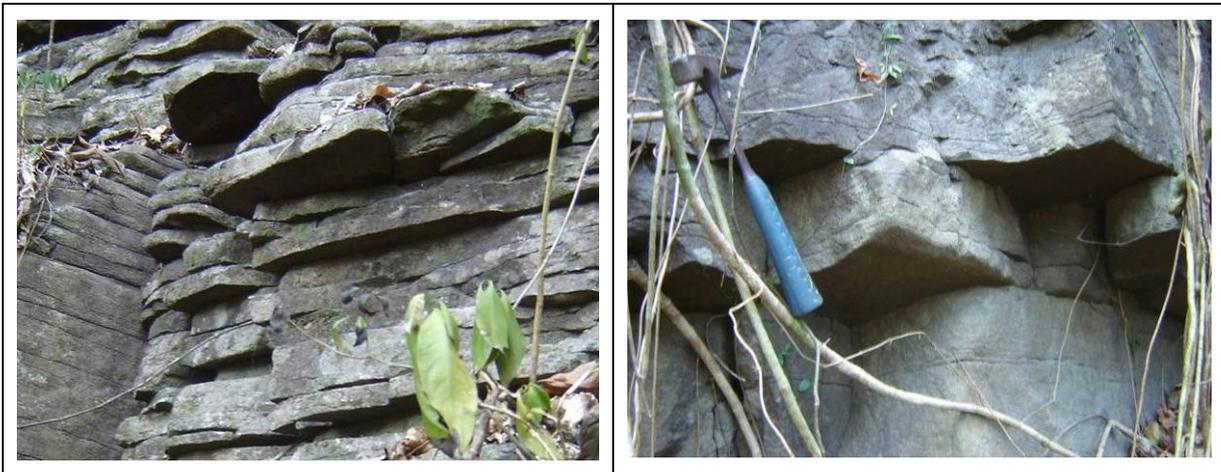
Illustration 5 : Andésite présentant des figures de fissuration (photo de gauche) et de prismation (photo de droite)

L'écoulement de la lave est à l'origine de figures de flux qui se traduisent fréquemment par une **fissuration** de la roche avec un débit en plaquettes, souvent parallèles au substratum. Le refroidissement de la lave génère lui aussi une fissuration en forme de prisme (**prismation** avec des fissures en général perpendiculaires à la surface de refroidissement, cf. Illustration 5).

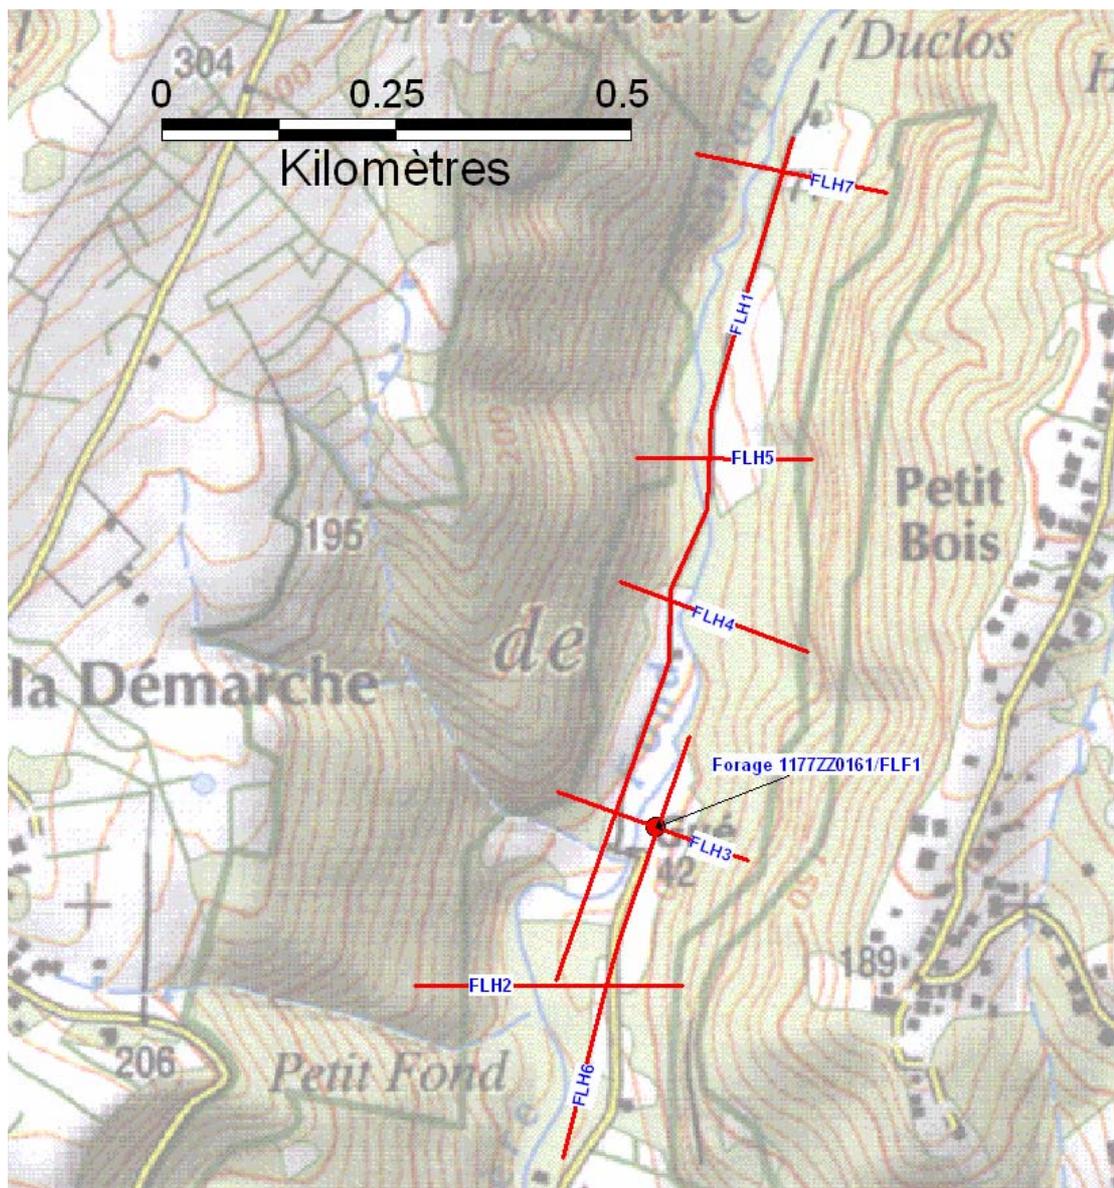
Illustration 8 : Localisation des profils géophysiques réalisés

Les implantations des profils géophysiques et leurs caractéristiques sont présentées dans les illustrations ci-dessous.

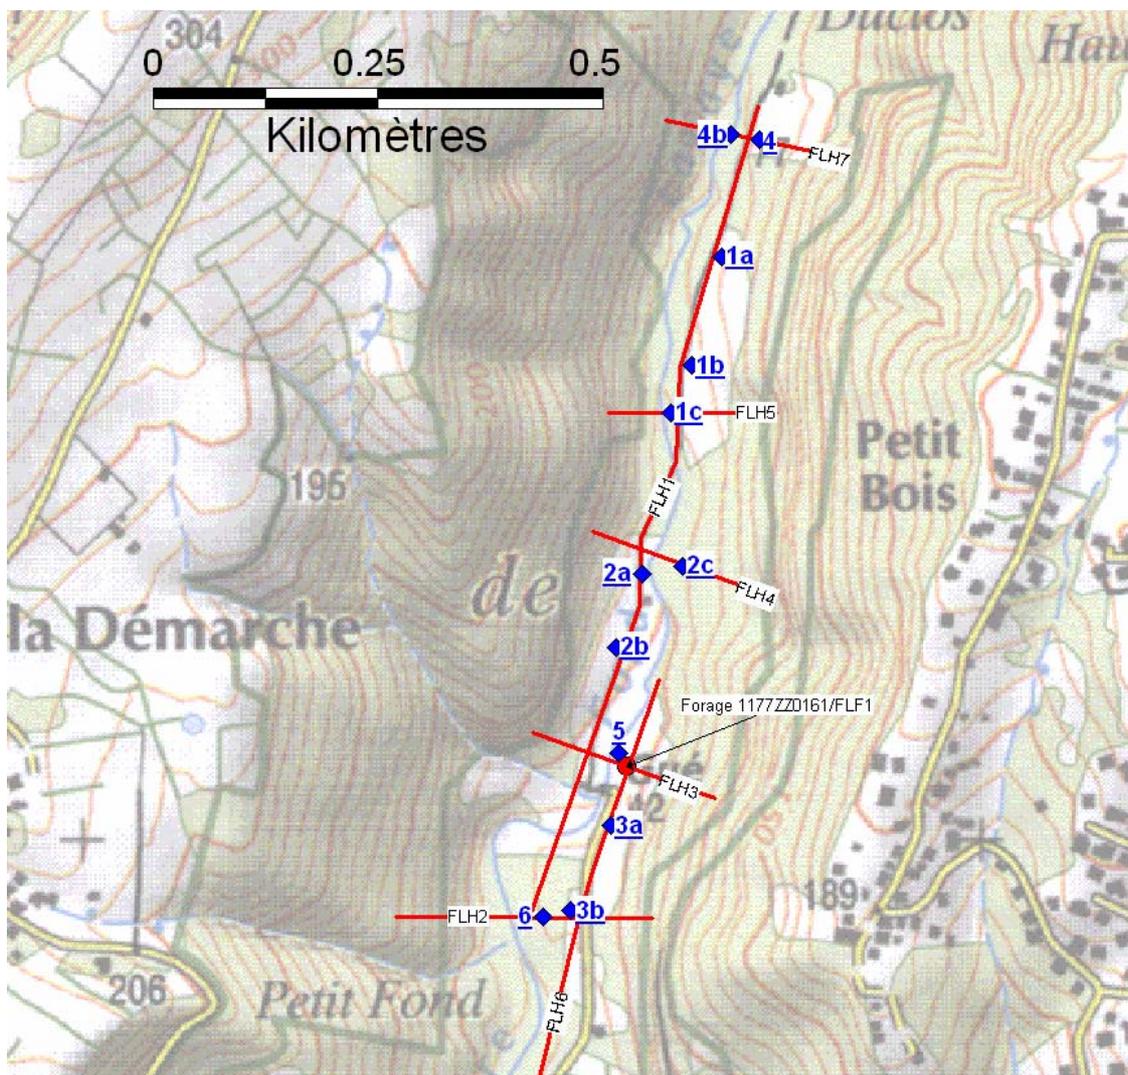
Illustration 10 : Localisation des cibles de forages de reconnaissances proposés

Toutes ces cibles sont localisées dans l'illustration 10.

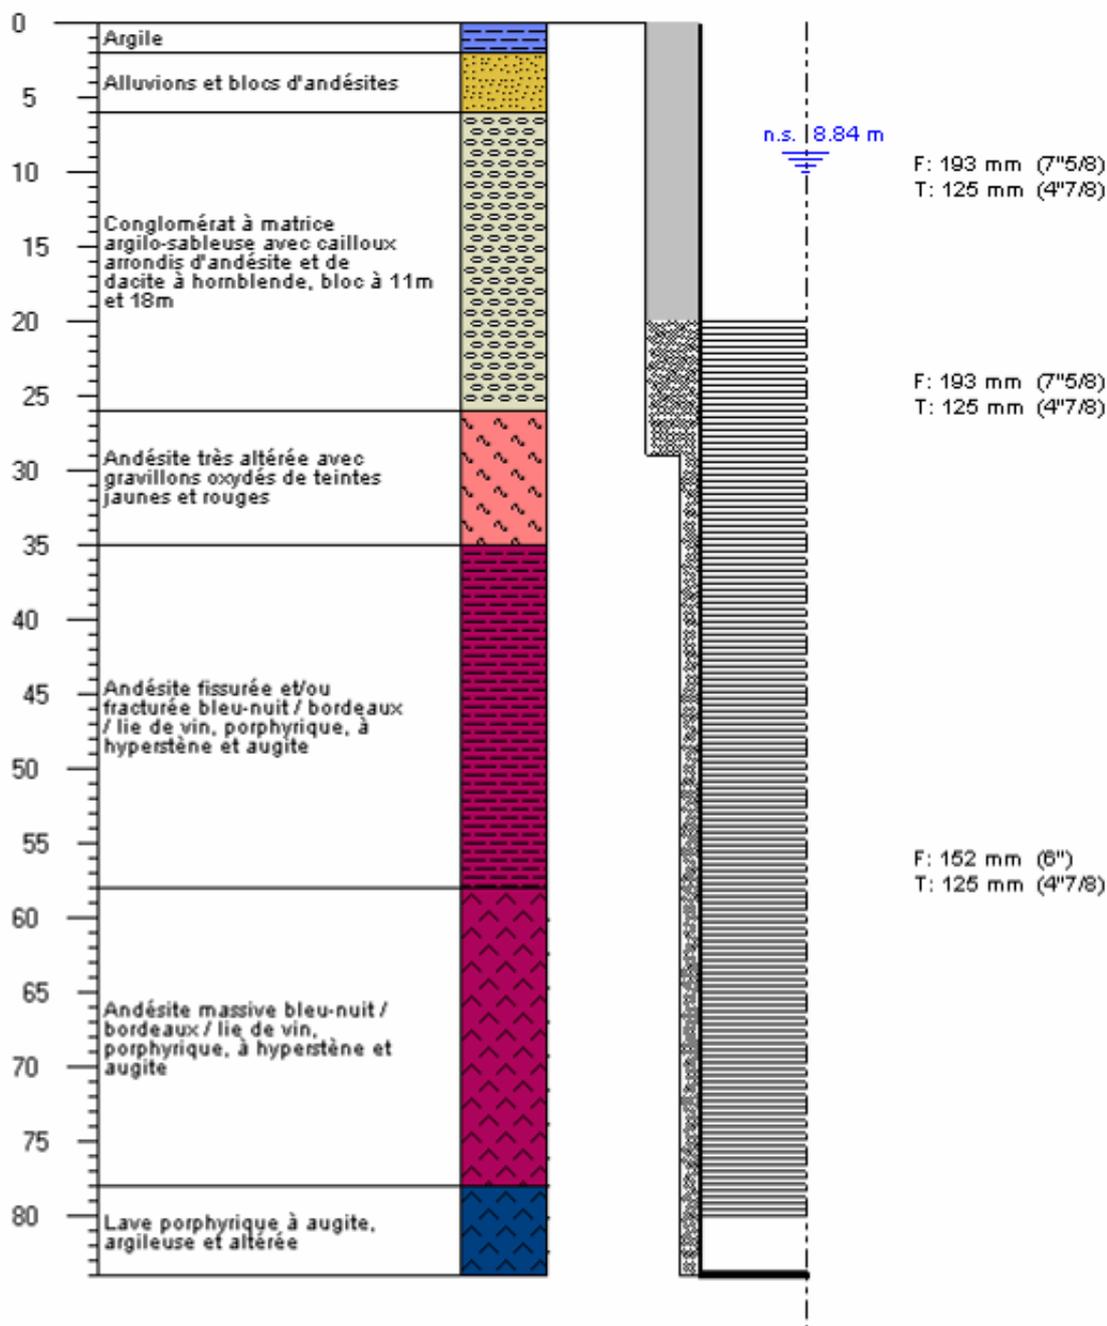
Illustration 12 : Coupe lithologique du forage 1177ZZ0176/PZ1

L'ensemble de ces échantillons ont été observés à l'œil nu, dans leur état brut (boue et fragments caillouteux mélangés), puis lavés et tamisés (pour une détermination précise de la nature des fragments à la loupe binoculaire). Ceci a permis d'établir une coupe lithologique précise du forage. L'ensemble des observations effectuées à partir des cuttings de forage prélevés est présenté en Annexe 5. L'illustration 12 ci-dessous représente la coupe lithologique du forage faisant suite à ces observations.

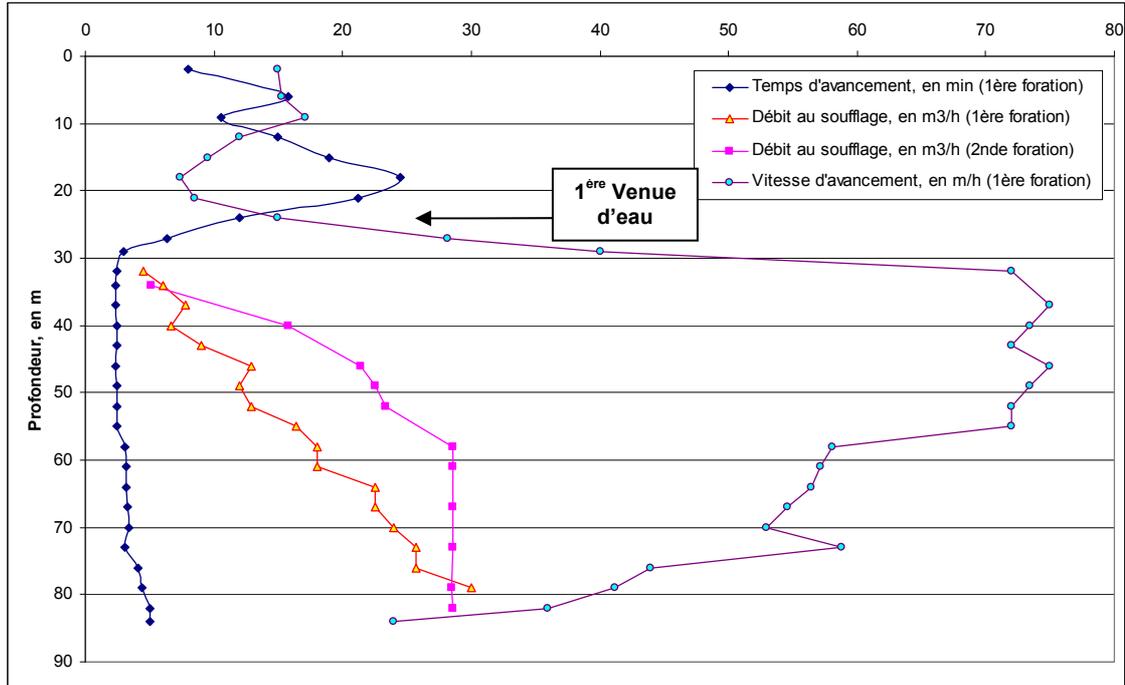
Illustration 13: Débits au soufflage, vitesses et temps à l'avancement en fonction de la profondeur, durant le creusement de 1177ZZ0176/PZ1

Durant les deux creusements du 1177ZZ0176/PZ1, des mesures de vitesse à l'avancement ont été réalisées. Quand la nappe a été atteinte, des débits au soufflage ont été également mesurés sur place et un suivi de la conductivité de l'eau a été réalisé. L'ensemble des valeurs est présenté dans l'illustration 13. Les valeurs brutes sont présentées dans un tableau en Annexe 6.

Pour cette phase, les courbes des débits au soufflage au cours des deux creusements sont relativement similaires. Elles révèlent une augmentation plus ou moins linéaire de la valeur du débit. En milieu fracturée, ceci peut s'observer lorsque la fracturation est accompagnée d'une désagrégation de la roche (Plote H., 1986), ce qui semble être le cas à Fond Lahaye (argilisation et altération entre -35 et -26 m. Cette augmentation est plus forte au cours de la 2^{nde} foration, ceci pouvant s'expliquer par le fait que la 1^{ère} foration, rebouchée par la suite, a pu développer le milieu, facilitant ainsi les arrivées d'eau.

Les courbes des débits au soufflage, au cours des 2 creusements, ne sont plus similaires pour ce niveau. Lors de la 1^{ère} foration, les débits continuaient à augmenter à la même vitesse que celle observée lors de la 2^{nde} phase ce qui corroborait l'hypothèse selon laquelle la formation ne changeait pas et les venues d'eau étaient constantes sur toute son épaisseur. Cependant, la 2^{nde} foration a révélé à ce niveau une stagnation dans les valeurs du débit de soufflage, autour de 28 m³/h. Cette état de fait, que l'on peut associer au fait qu'il y ait un appauvrissement à ce niveau en indices de circulation d'eau sur les fragments observés, pourrait rendre compte de l'apparition d'une tranche de terrain plus stérile. Le passage au micromoulinet réalisé par la suite (Cf. § 0) confirmera la disparition des venues d'eau un peu avant 60m de profondeur.

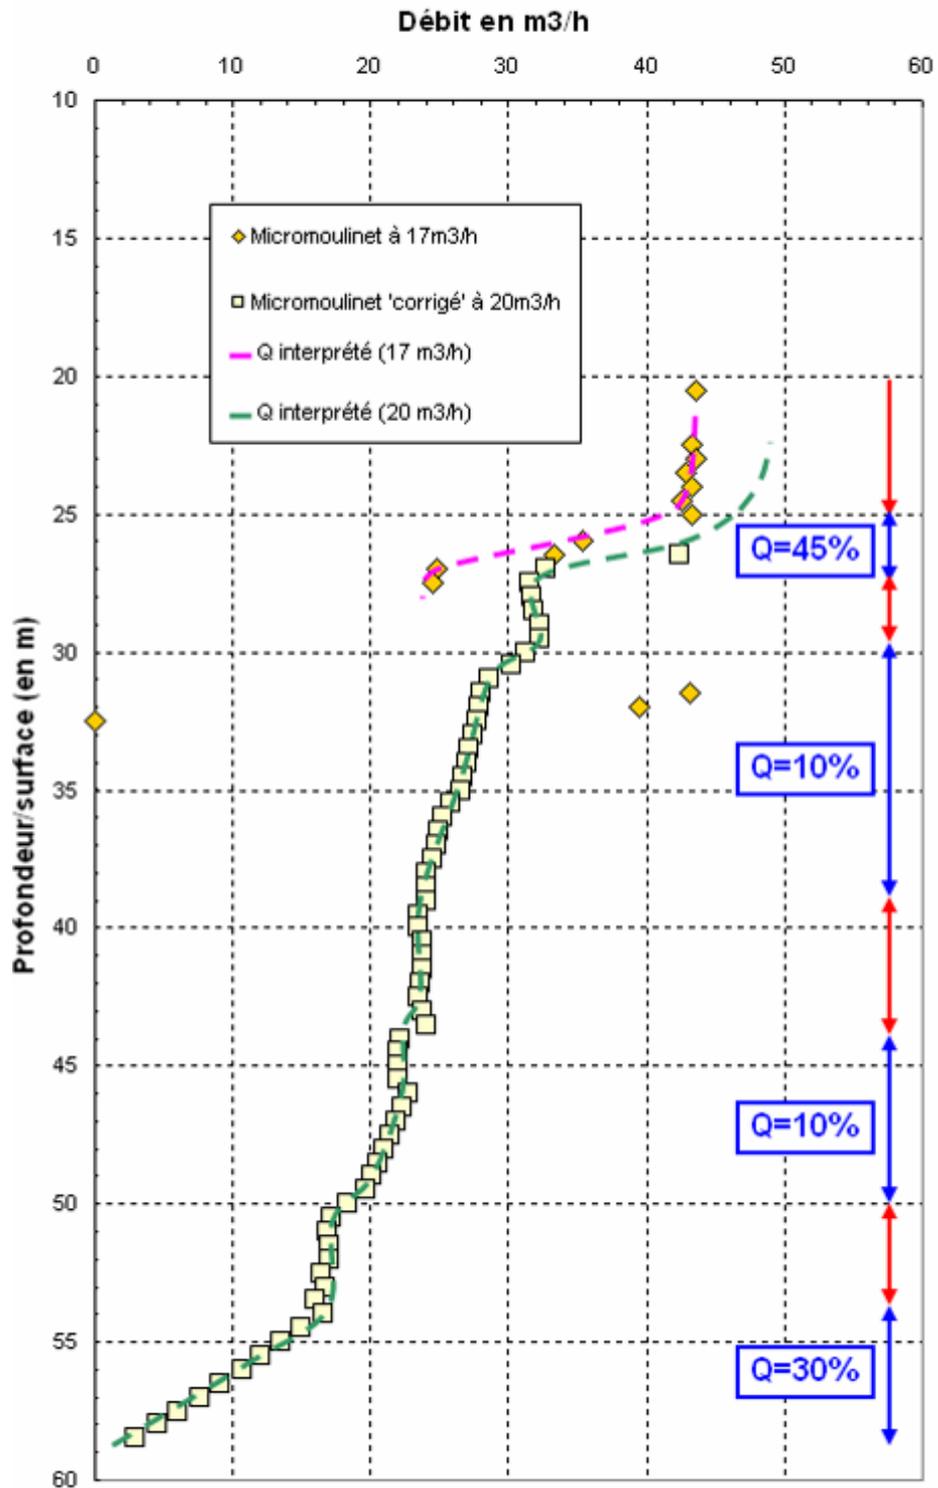
Illustration 14: Débits interprétés et localisation des venues d'eau pour le forage 1177ZZ0176/PZ1, à l'issue du passage au micromoulinet

Les valeurs de débit calculées et corrigées dans le forage (Cf. Illustration 14), en particulier les premières mesures réalisées sous la pompe, sont bien supérieures aux valeurs de débits appliquées durant les essais.

En-dessous de 60 m, aucune venue d'eau n'a été identifiée. Cet état de fait est parfaitement en corrélation avec les mesures des débits à l'avancement, lors du creusement de 1177ZZ0176/PZ1 (Cf. Illustration 15). En effet, à partir de 60 m de profondeur, les débits mesurés stagnent ce qui signifie qu'aucune venue d'eau supplémentaire n'est présente.

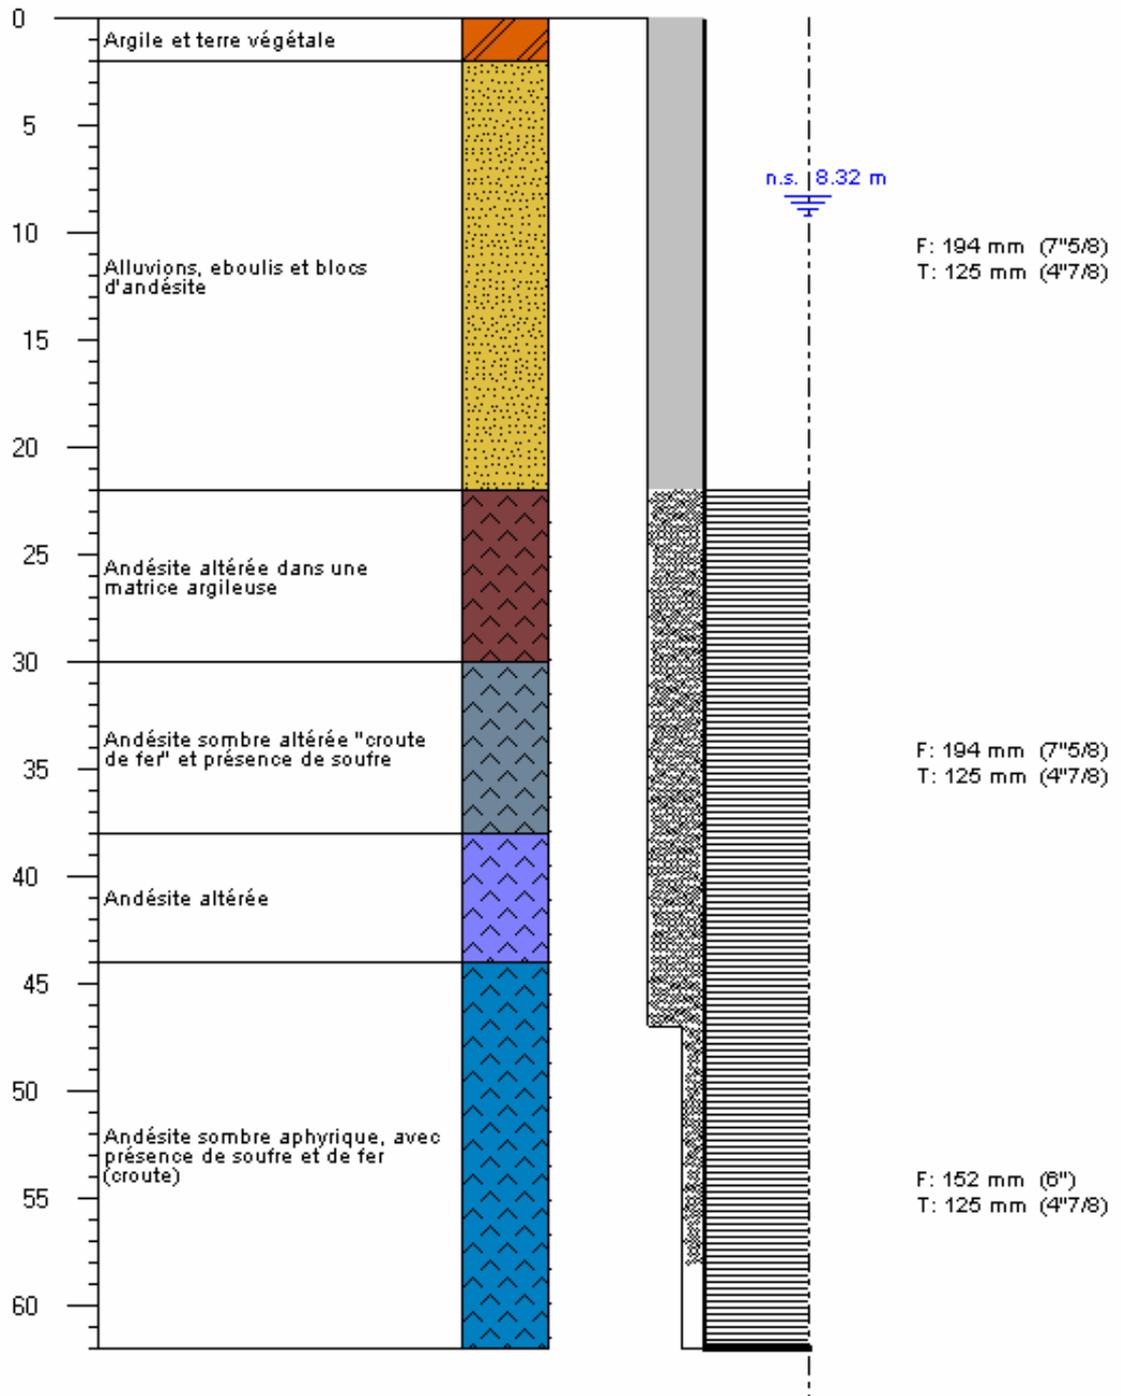
Illustration 16 : Coupe lithologique du forage 1177ZZ0177/PZ2

Les échantillons ont été prélevés tous les mètres jusqu'à la côte -47 m environ puis tous les trois mètres jusqu'au fond de l'ouvrage. Tous les échantillons ont été observés à l'œil nu, dans leur état brut (boue et fragments caillouteux mélangés), puis lavés et tamisés. Ceci a permis d'établir une coupe lithologique précise du forage. L'ensemble des observations effectuées à partir des cuttings de forage prélevés sont présentés en Annexe 8.

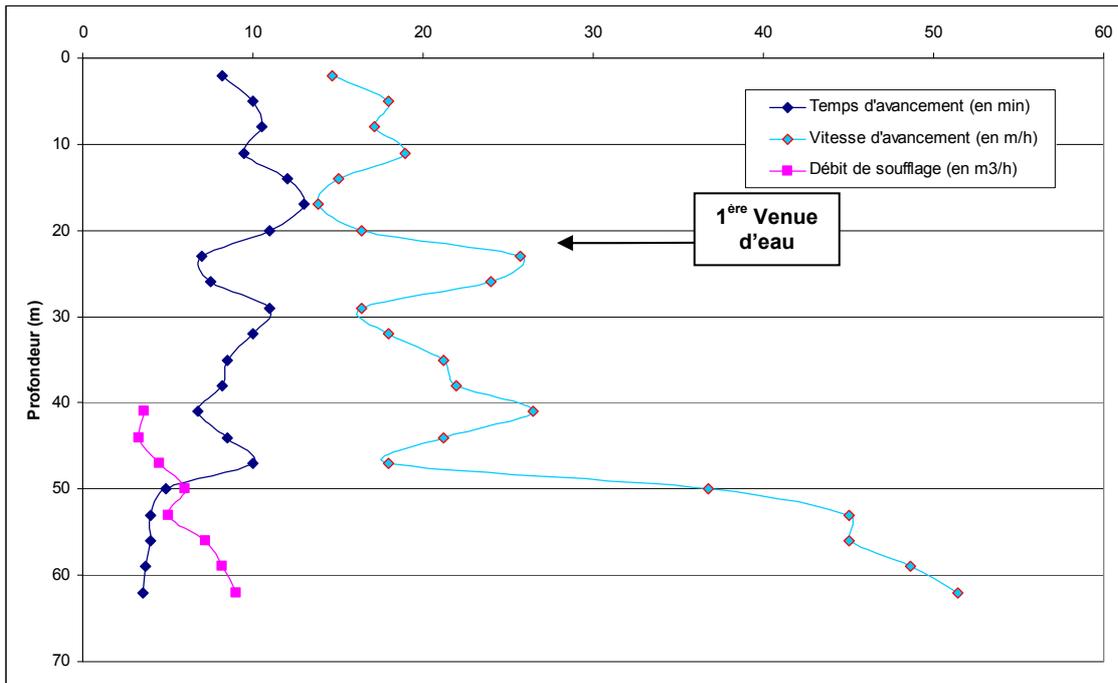
Illustration 17 : Débits au soufflage, vitesses et temps à l'avancement en fonction de la profondeur, durant le creusement de 1177ZZ0177/PZ2

Au cours du creusement du forage 1177ZZ0177/PZ2, des mesures de vitesse à l'avancement ont été réalisées. Des débits au soufflage ont également été mesurés une fois les premières venues d'eau rencontrées. L'ensemble des valeurs est présenté dans l'illustration 17. Les valeurs brutes sont présentées dans un tableau en Annexe 9.

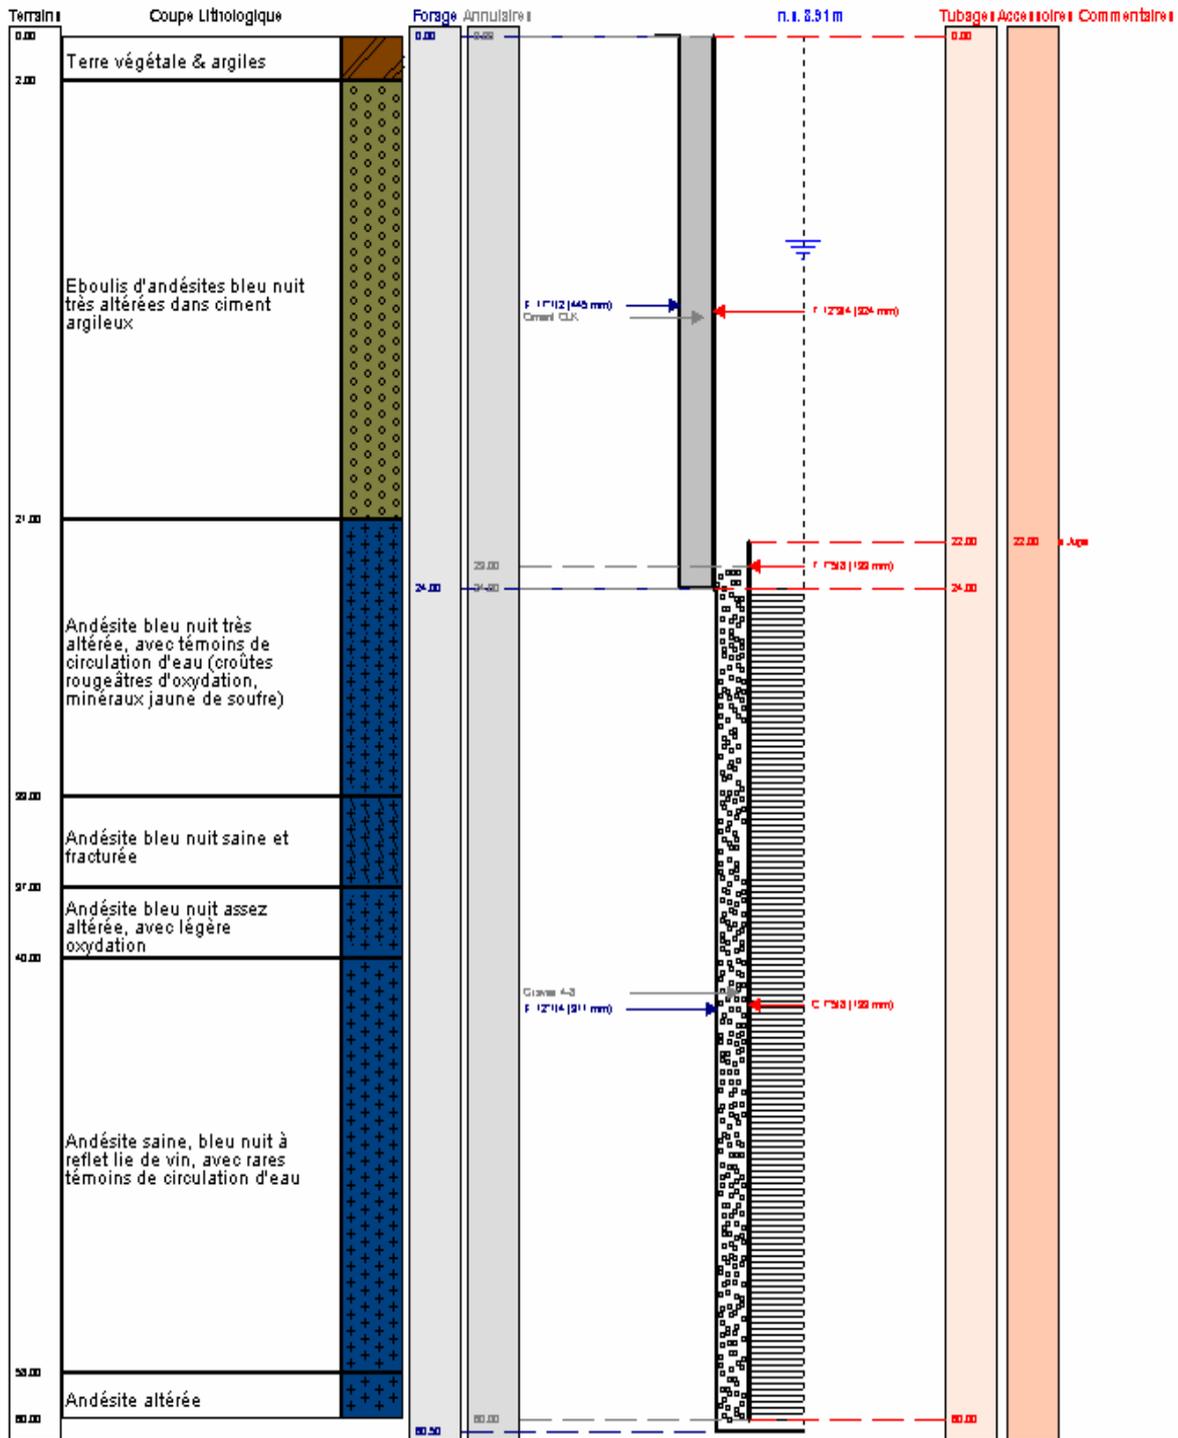
Illustration 18: Coupe lithologique du forage 1177ZZ0178 / 1177ZZ0178/FLF2

Le creusement au rotary a permis de prélever les cuttings tous les mètres jusqu'à la profondeur de 24 mètres environ. Par la suite, les prélèvements ont été effectués tous les trois mètres, jusqu'au fond de l'ouvrage. L'ensemble de ces échantillons a été observés à l'œil nu, dans leur état brut (boue et fragments caillouteux mélangés), puis après lavage et tamisage. Ceci a permis d'établir une coupe lithologique précise du forage. Celui-ci recoupe les mêmes andésites bleu nuit que celles observées au piézomètre 1177ZZ0176/PZ1.

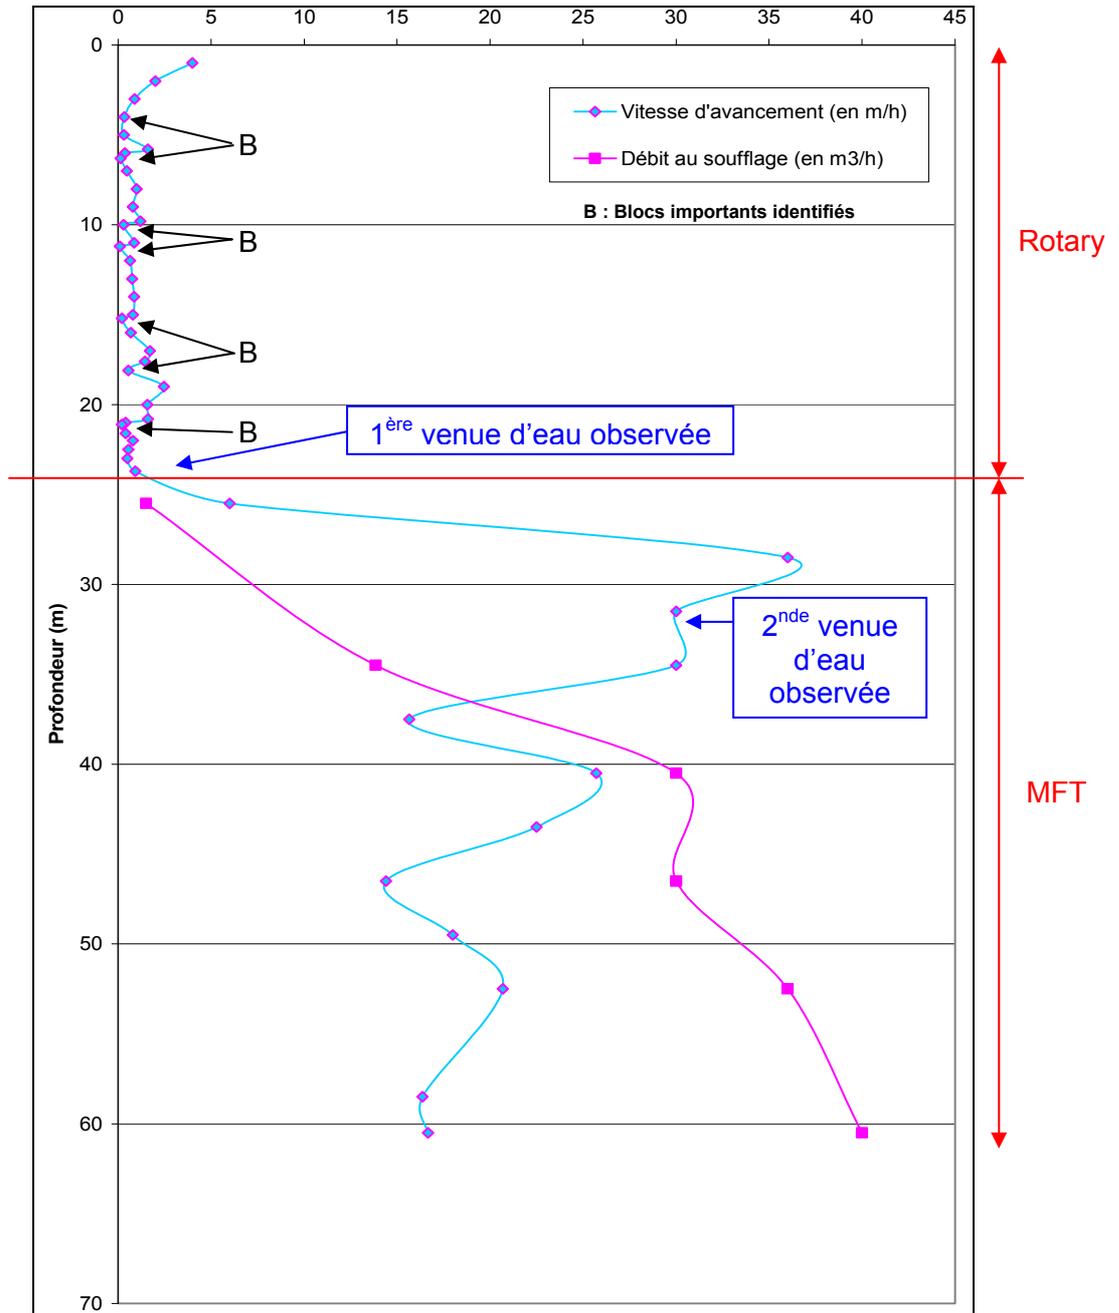
Illustration 19: Débits au soufflage, vitesse et temps à l'avancement en fonction de la profondeur, durant le creusement de l'ouvrage 1177ZZ0178/FLF2

Tout au long du creusement de l'ouvrage 1177ZZ0178/FLF2, des mesures de vitesse à l'avancement ont été réalisées. Des mesures de débits au soufflage ont également été réalisées une fois les premières venues d'eau rencontrées. L'ensemble des valeurs est présenté dans l'illustration 19. Les valeurs brutes sont présentées en Annexe 11.

On note cependant une baisse progressive de la vitesse d'avancement de 24 à 60 mètres de profondeur. Il est possible que la fissuration/fracturation (facilitant le creusement) soit plus importante vers 30-40 mètres de profondeur et moins significative en fond de trou.

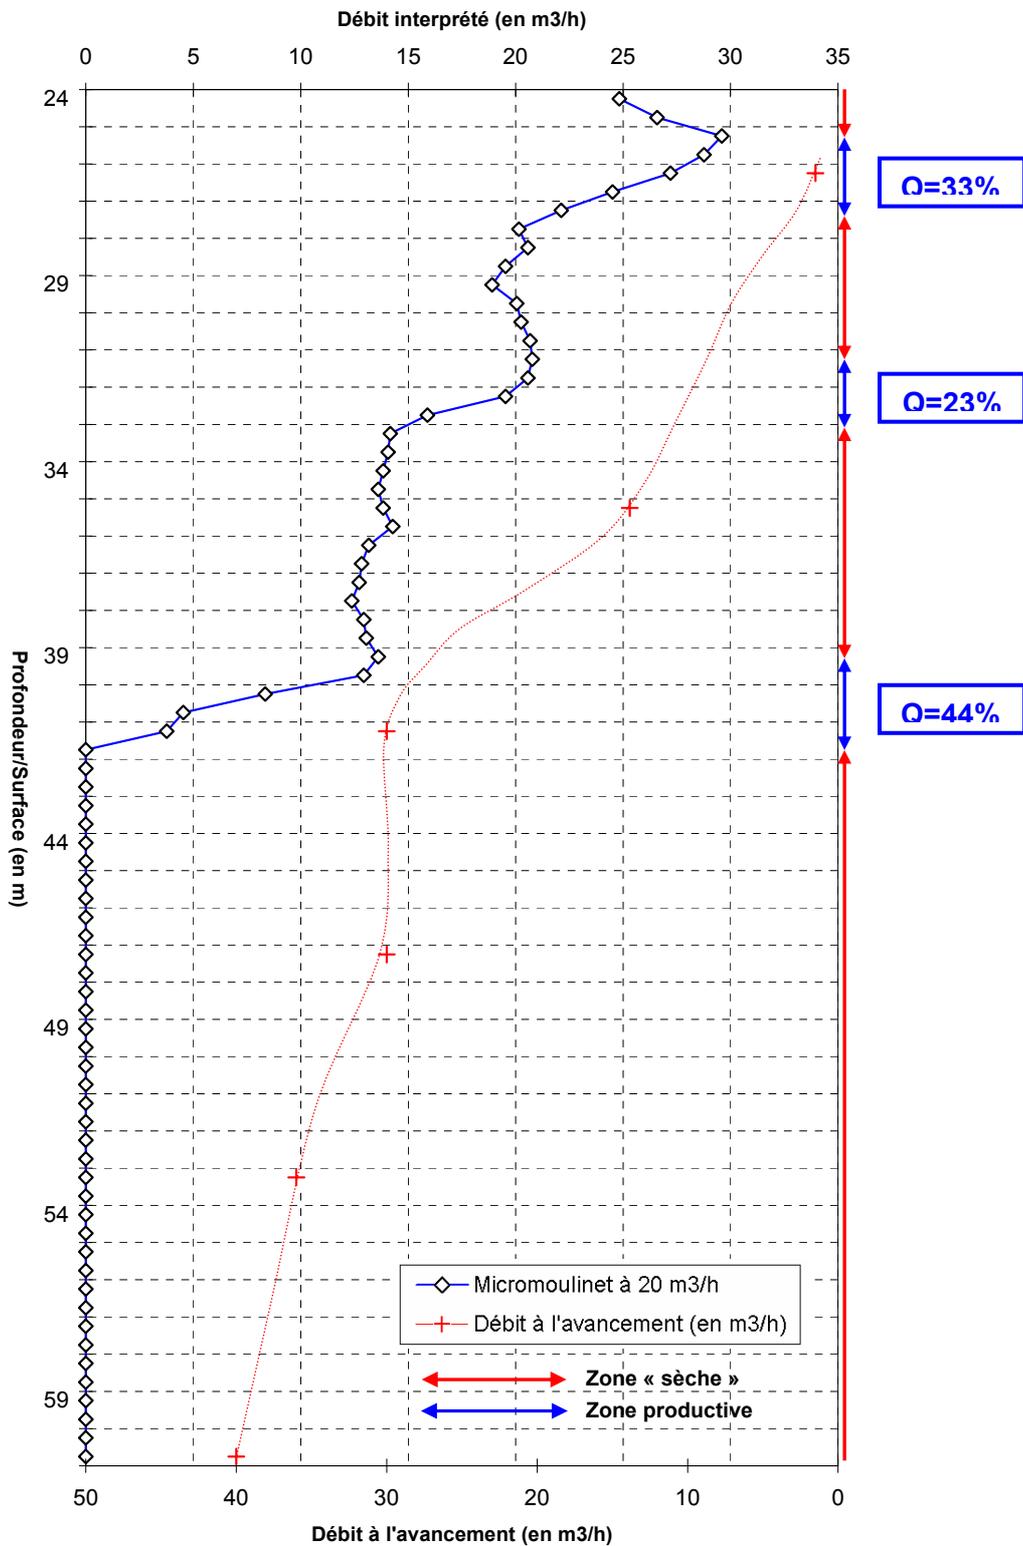
Illustration 20: Comparaison des débits à l'avancement avec les débits interprétés et localisation des venues d'eau pour le forage 1177ZZ0178/FLF2, à l'issue du passage au micromoulinet

- Les fissures/fractures de la formation aquifère captée sont caractérisées par une telle hétérogénéité qu'il est possible d'avoir traversé des fractures dans le 1177ZZ0176/PZ1 sans qu'on puisse les retrouver dans le 1177ZZ0178/FLF2.
- Le passage au micromoulinet a été effectué à 20 m³/h, débit qui pourrait s'avérer être insuffisant pour mobiliser d'éventuelles venues d'eau situées en-dessous de 40 mètres, (notamment les venues d'eau localisées sur le forage 1177ZZ0176/PZ1 à 44-50 et 54-58 mètres de profondeur).

Pour étayer cette dernière hypothèse, l'illustration 20 compare les impulsions enregistrées par le micromoulinet et les débits au soufflage mesurés durant le creusement. En théorie, lorsque la foreuse atteint une nouvelle venue d'eau, cet apport supplémentaire d'eau devrait accroître le débit au soufflage. On constate une certaine similitude dans les allures des 2 courbes, excepté à partir de 46,5 mètres de profondeur. La légère augmentation du débit enregistrée par la suite, pouvant être associée à d'éventuelles nouvelles venues d'eau, pourrait donc confirmer cette 2nde hypothèse.

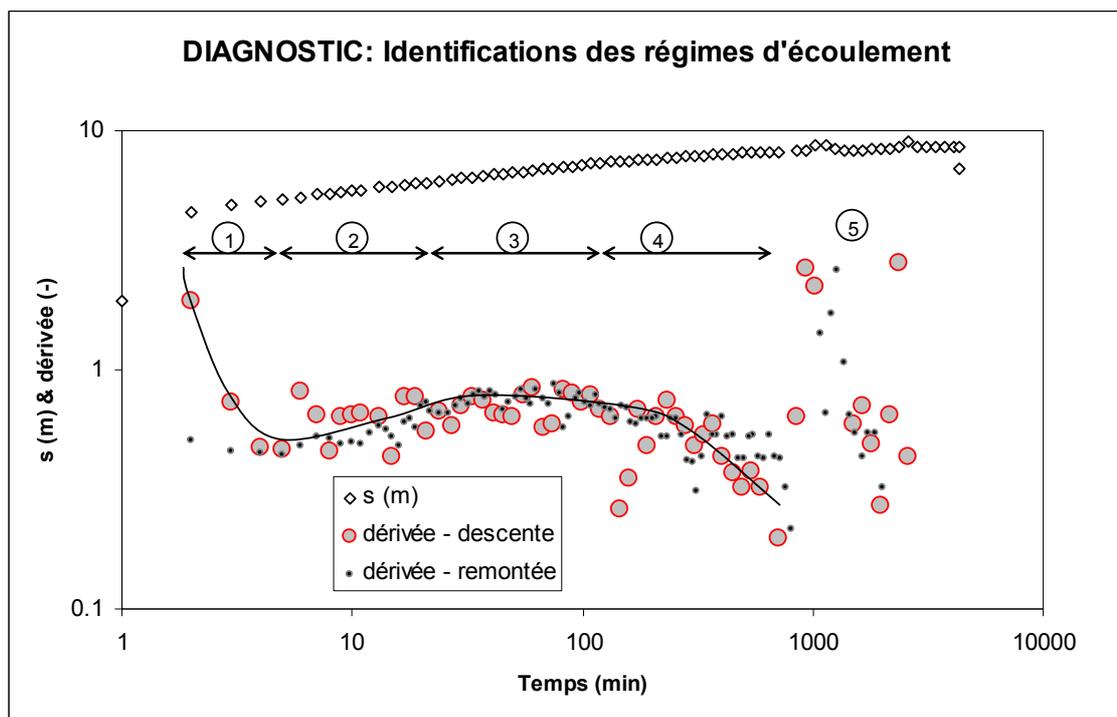
Illustration 28 : Identifications des régimes de l'écoulement ; dérivées à la descente et à la remontée.

L'analyse porte sur les premières 900 min de pompage, le signal étant ensuite trop perturbé pour en déduire un comportement de l'aquifère (valable aussi en remontée qu'en descente).

- 1- Effets de capacité de puits prépondérants, jusqu'à 4-5 min,
- 2- De 4-5 à 25-30 min. Pente de 0.45, caractéristique d'un écoulement bilinéaire : écoulement dans une discontinuité subverticale à verticale (faille), ou bien léger effet double porosité (phase transitoire où la matrice contribue à l'écoulement mais le régime pseudo-permanent entre le réseau de fissures et la matrice n'est pas encore atteint). Type d'écoulement plutôt faible et de courte durée. L'hypothèse de la double porosité reste la plus probable (Cf. interprétation au forage 1177ZZ0177/PZ2).

- 3- Plateau de la dérivée indiquant un écoulement pseudo-permanent (écoulement radial autour du puits) ; de 25-30 à 120 min environ. Ce régime décrit un écoulement pseudo-radial autour du puits. Il provient soit d'un état pseudo-permanent atteint entre les fissures et la matrice dans le cas du modèle double porosité, soit de la réponse homogène du système dans le cas du « modèle discontinuité verticale très perméable ».

Le comportement hydraulique du pompage au forage 1177ZZ0176/PZ1 est caractéristique d'un **puits situé dans un milieu fissuré au comportement double porosité. L'aquifère est surmonté d'une éponte semi-perméable qui provoque des effets de drainance.**

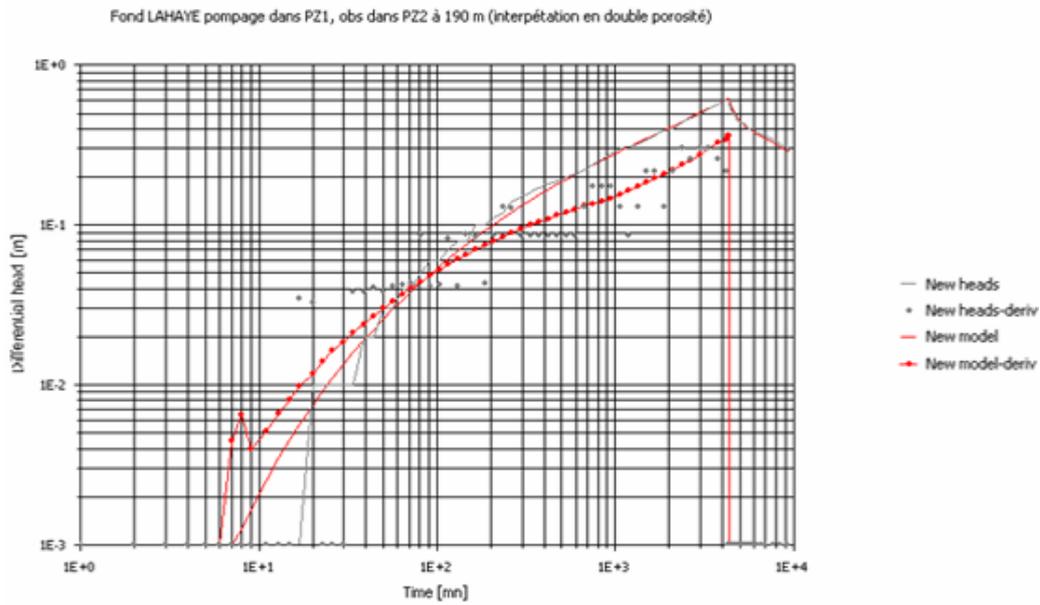
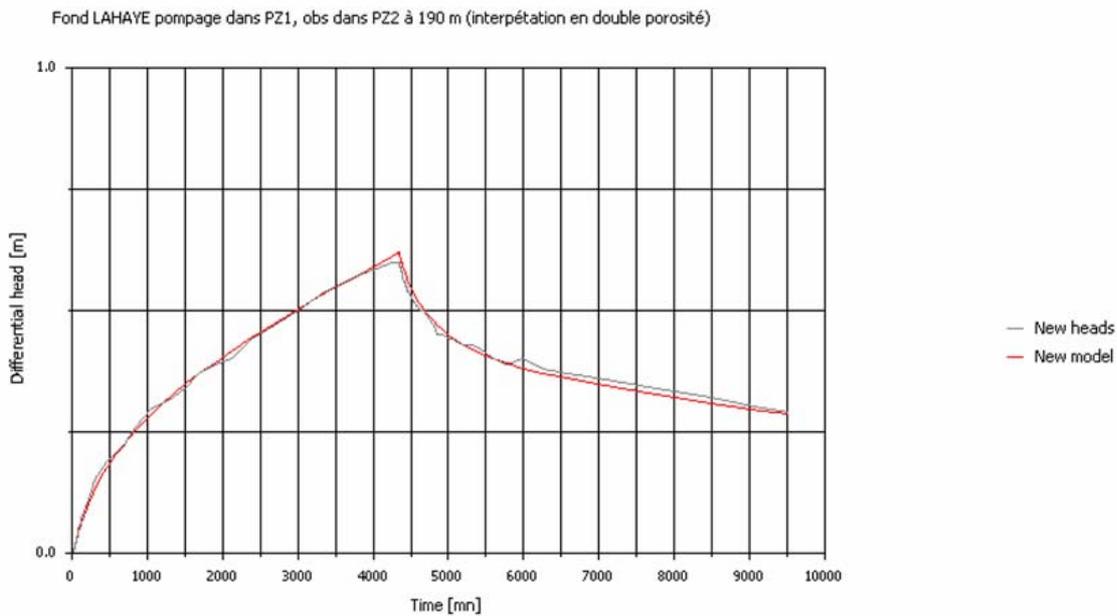
Illustration 33 : Rabattements observés et simulés sur 1177ZZ0177/PZ2, en échelle arithmétique et log-log

La simulation a été réalisée au moyen du logiciel WTFM (Well Test in Fractured Media, Lods et al., 2004). Le modèle choisi prend en compte une double porosité et des flux transitoires dans la matrice. Les résultats sont présentés dans l'illustration 33 ci-dessous.

La simulation est de bonne qualité aussi bien pour les rabattements que pour les dérivées. Elle a permis d'estimer la transmissivité de l'aquifère (quasi identique à celle du puits), les paramètres de la seconde porosité (matrice) ainsi que le coefficient d'emmagasinement de l'aquifère. Ces résultats sont présentés dans l'illustration 34.

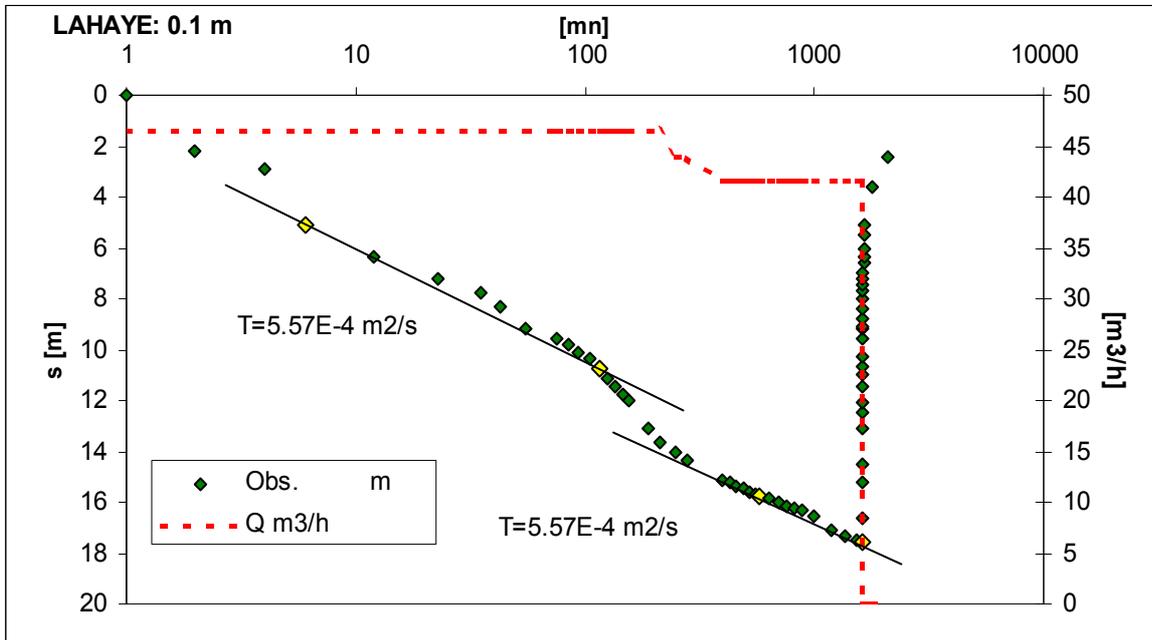
Illustration 35 : Données brutes des rabattements et débits mesurés en fonction du temps, $s=f(t)$, $Q=f(t)$

Ces résultats prouvent que l'ouvrage et les tests ont été réalisés correctement et que l'ouvrage n'a a priori pas souffert durant le pompage (pas de débouillage significatif, pas de problème d'infiltration des eaux pompées...) et que l'aquifère réagit de façon similaire durant les deux phases (pompage et remontée).
