Recherche d'eau souterraine à Schoelcher – Fond Lahaye

Rapport final

BRGM/RP-55728-FR
Avril 2008

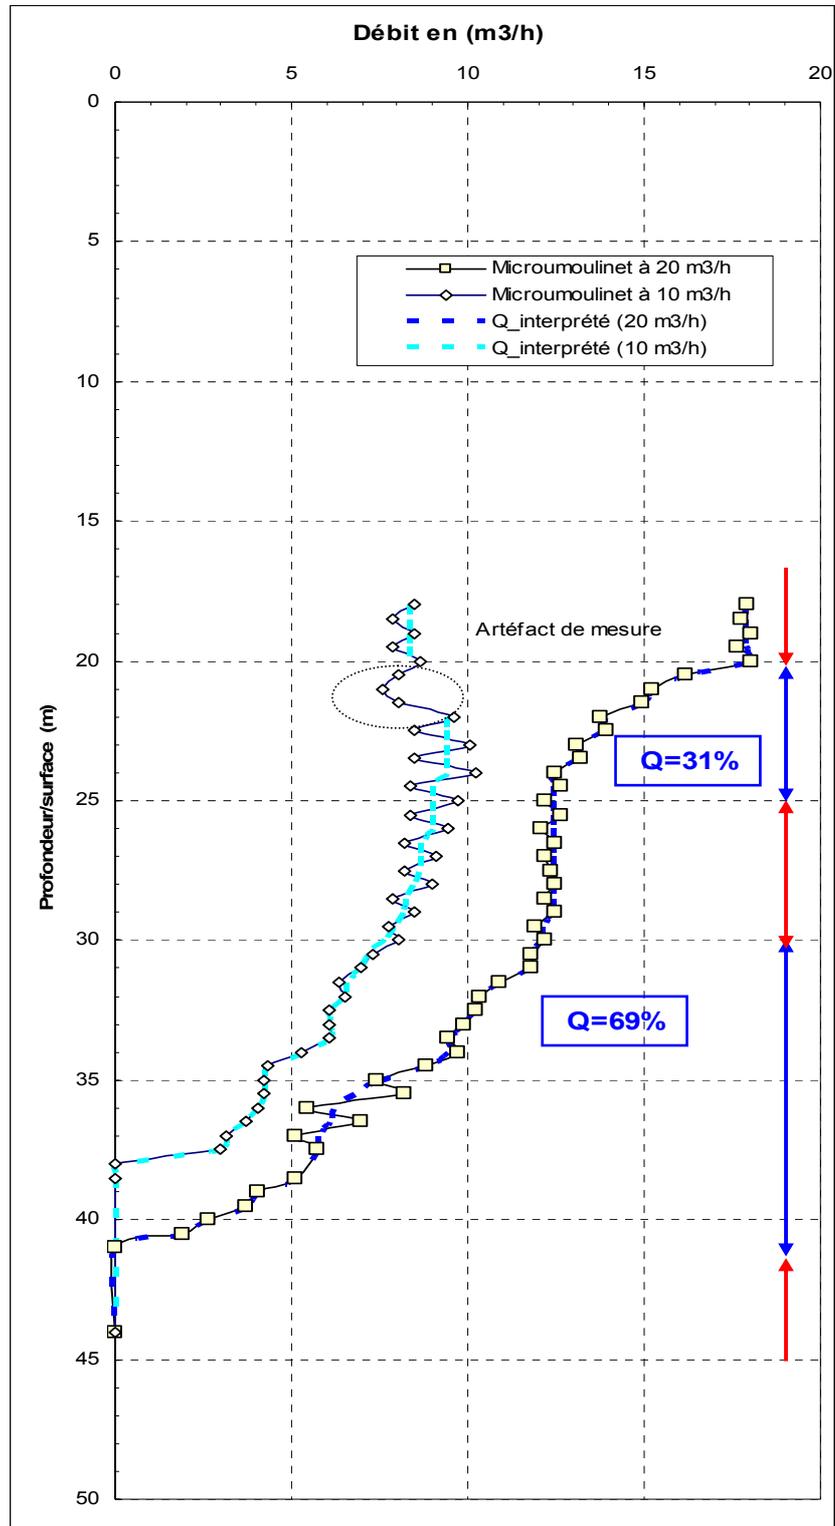
Illustration 37 : Passage au micromoulinet au forage 1177ZZ0161/FLF1 (les flèches bleues correspondent aux zones productives)

Un artefact est observé au début de l'essai à 10 m³/h. Il peut provenir d'un blocage de l'hélice, d'un écoulement turbulent, d'un niveau piézométrique non-stabilisé ou d'une variation du débit (non constant) pendant les mesures (en l'occurrence une augmentation du débit).

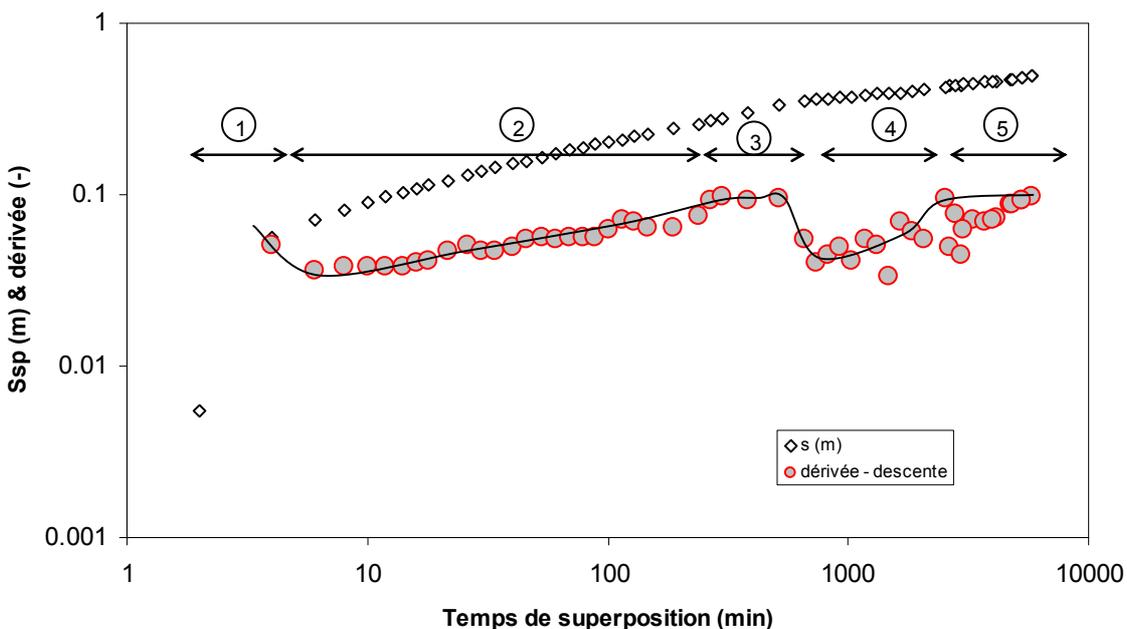
Illustration 45 : Diagnostic de l'essai, identification des régimes d'écoulement. Représentation Log-Log des rabattements spécifiques en fonction du temps de superposition (calculés en fonction des débits et de leur durée).

DIAGNOSTIC: Identifications des régimes d'écoulement

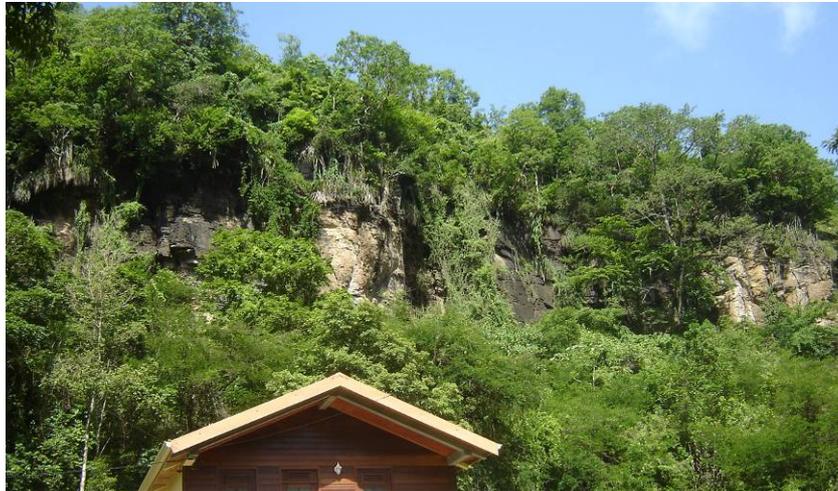
Photo 1 : Falaise d'andésite 2 α , photo prise vers l'Est, du bord de la route, entre le futur lotissement et le gué, au sud du profil 2

A l'affleurement, ces andésites forment une roche massive, peu ou pas altérée en général, qui sonne clair au marteau, et présentant des figures de flux (Photo 2) : les coulées de lave forment des empilements pluridécimétriques voire décamétriques, comme le montrent les photos suivantes.

Cet affleurement se situe à environ 100 m (distance à vol d'oiseau) de la falaise visible sur la photo 1. Cette falaise d'andésite se trouve au dessus des formations décrites ci-dessous :

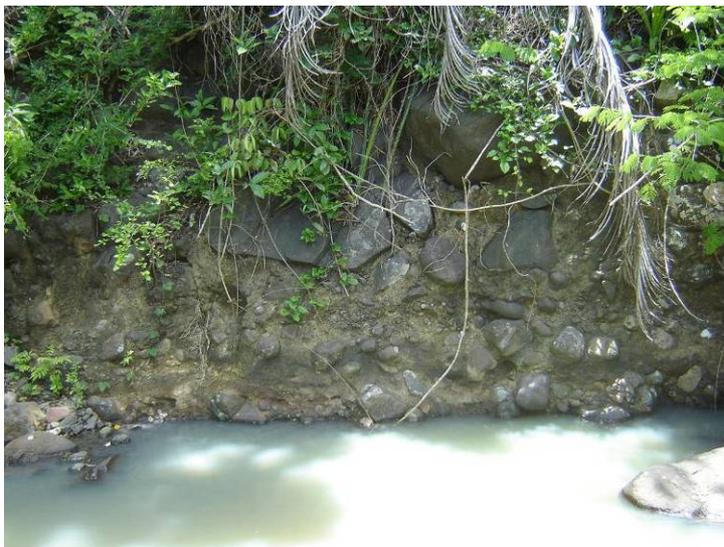
Photo 3 : Alluvions de la rivière Fond Lahaye (au niveau du V de rivière sur la carte IGN)

La remontée de la rivière Fond Lahaye entre la station d'épuration et les dernières maisons (au dessus de la cote 77m) a permis d'identifier clairement les alluvions torrentielles déposées par cette rivière, et de les dissocier des éboulis (Photo 3).

Ces formations (alluvions et/ou éboulis) présentent une épaisseur importante puisque leur substratum n'a été observé nulle part dans le lit vif du cours d'eau.

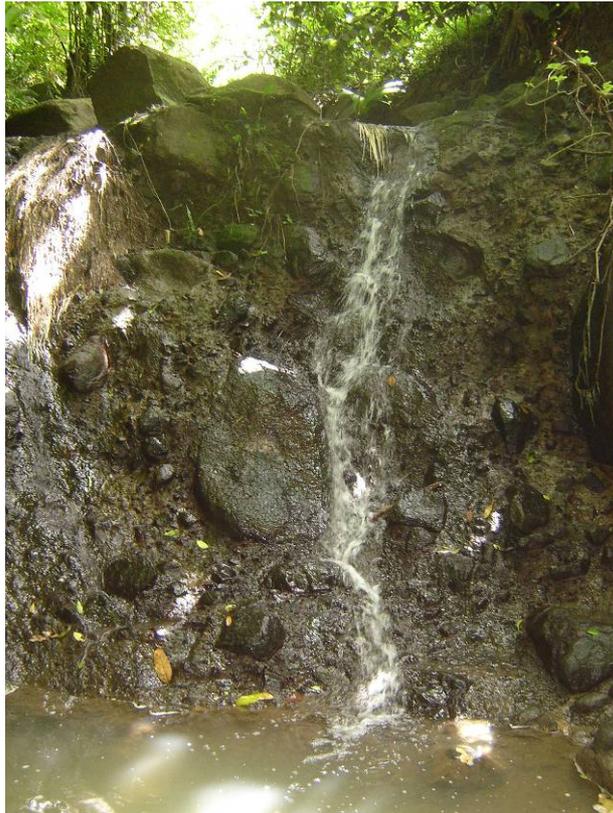
Photo 4 : Affleurement de la coulée de débris 6B, approximativement au niveau de la courbe de niveau 100 m au sein de la ravine de Terreville

La remontée de cette rivière a permis d'observer des affleurements de type conglomérats, constitués de blocs d'andésites (polygéniques) de taille variée (taille centimétrique à pluri-métrique) la plupart arrondis (mais quelques éléments semblent anguleux). Une falaise d'environ 10 m de hauteur présentant ces conglomérats a été observée d'abord en rive gauche, puis une centaine de mètres plus haut en rive droite de cette ravine). Ces affleurements seraient à rattacher aux formations 6B.

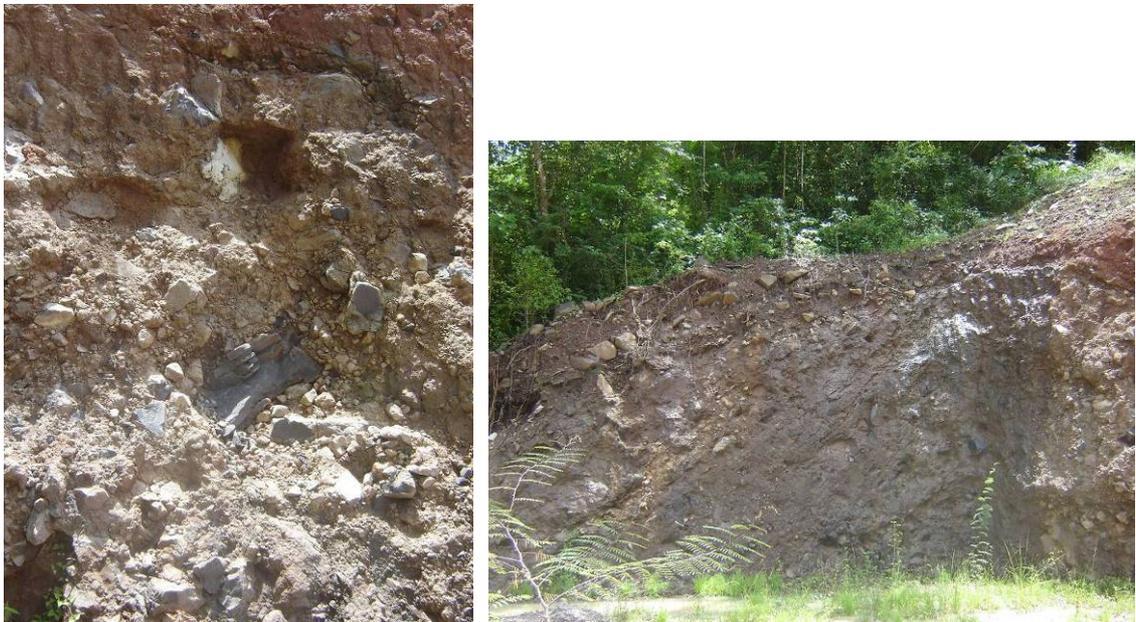
Photo 7 : Côté Nord de l'affleurement du nouveau lotissement

- au sommet, une andésite altérée de couleur bordeaux, présentant des figures de flux et des fractures, ayant entraîné un broyage des matériaux, similaire à celles de l'affleurement décrit ci-dessus,
- en dessous, une autre formation beaucoup plus altérée constituée d'une andésite sombre dans une matrice argileuse, aucune organisation ne semble structurer cet ensemble (Photo 7).

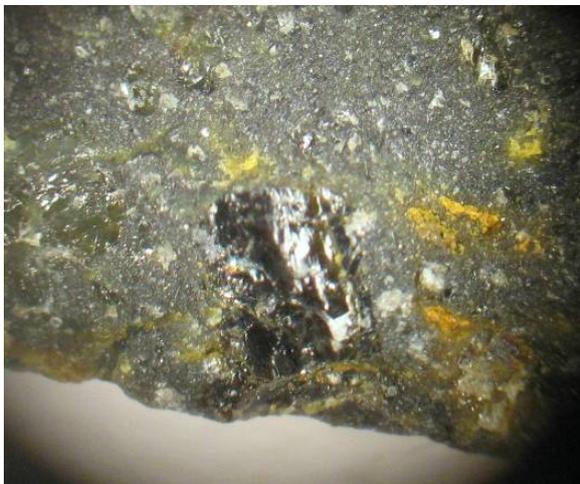
Photo 9 :Pyroxène (loupe binoculaire, grossissement x20)

- Des minéraux noirs, prismatiques, relativement opaques, à cassure conchoïdale et à éclat vitreux : pyroxènes de type augite (photo 9),
- Des minéraux verts, laiteux, souvent altérés, à éclat mat : indéterminés (photo 10),
- Des minéraux blancs, souvent en agrégats massifs, translucides, plurimillimétriques : plagioclase (photo 11),
- Des minéraux jaune-orangé à rouge vif (quand semblant très altérés), translucides, parfois en agrégats, plurimillimétriques : indéterminés (photo 12).

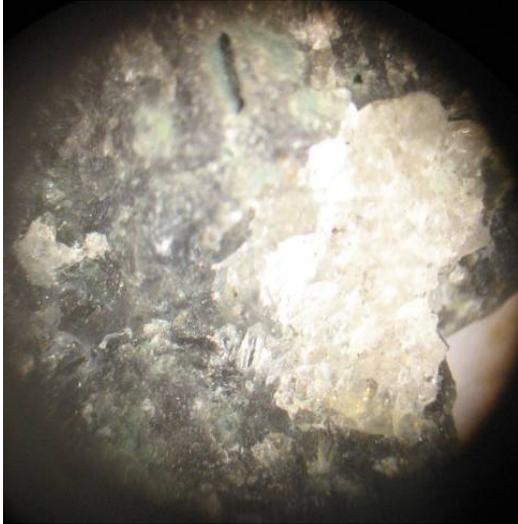
Photo 11 : Plagioclases (loupe binoculaire, grossissement x20)

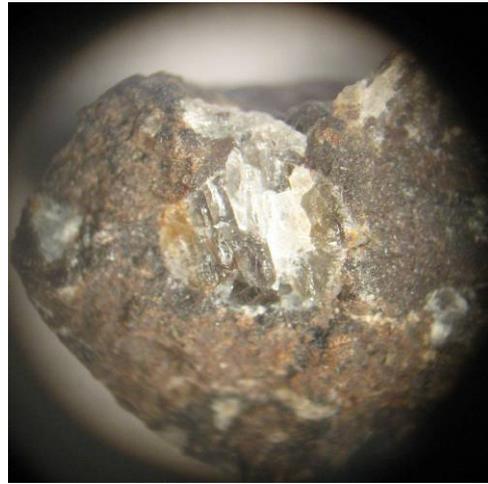
Photo 14 : Agrégat blanc à jaunâtre, plagioclases altérés ou hyperstène ? (loupe binoculaire, grossissement x20)

- Des minéraux translucides, blanc à gris : plagioclases (photo 13)
- Des minéraux translucides, blanc à gris, à reflets beige-orangé parfois jaune, souvent en agrégats massifs : indéterminés (hyperstène ??) (photo 14)
- Quelques minéraux noirs, prismatiques, relativement opaques, à cassure conchoïdale et à éclat vitreux, présentant parfois une altération bleutée : amphiboles de type hornblende (photo 15)
- Des petits minéraux noirs opaques, à éclat métalliques (photo 16)

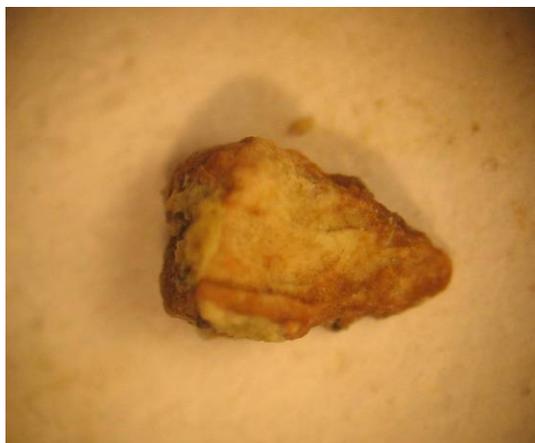
Photo 19 : Dépôt de soufre natif (loupe binoculaire, grossissement x20)

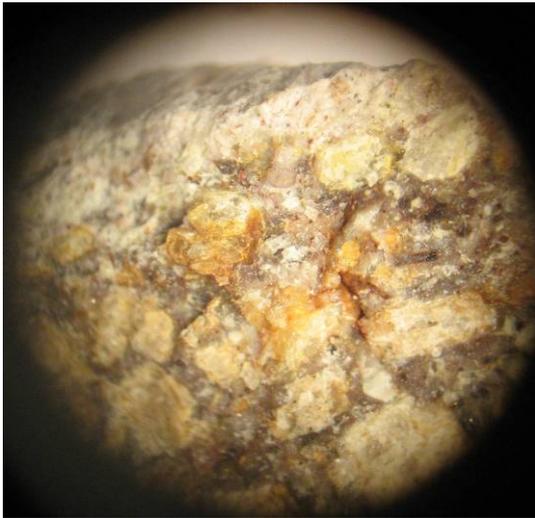
Photo 20 : Dépôts blanc à jaunâtres en surface, soufre ? (loupe binoculaire, grossissement x20)

La loupe binoculaire révèle les mêmes types de minéraux que dans l'étage sous-jacent ; la différence notable reste la proportion d'éléments oxydés ou ayant subi une cristallisation secondaire (soufre), en forte augmentation.

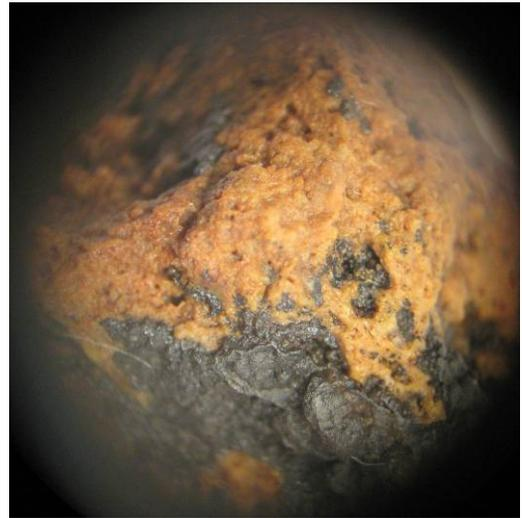
Photo 21 : Couche d'oxydation (loupe binoculaire, grossissement x20)
