# Suivi géologique et hydrogéologique de deux forages de reconnaissance sur le site de Fond Baron, commune de Fort-de-France

Rapport final

BRGM/RP-62782-FR

Janvier 2014

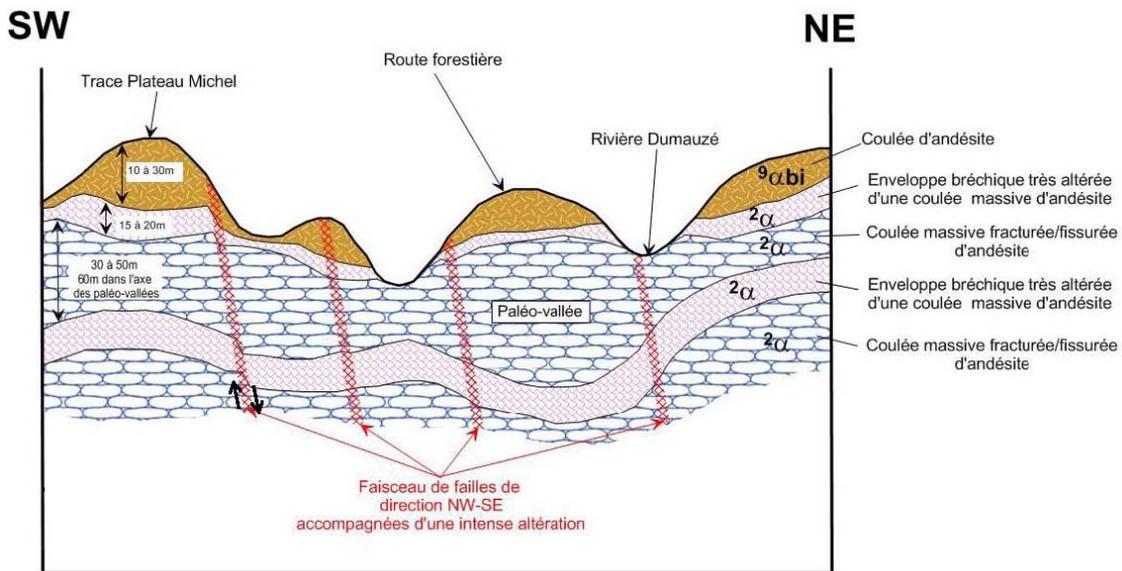
Illustration 3 : Modèle conceptuel du site de Fond-Baron révisé après les investigations géophysiques

Suite aux observations de terrain et aux coupes de résistivité obtenues, il a été conclu au remplissage de paléo-vallées par les coulées d'andésite <sup>2</sup>α, cible de la présente prospection. Le premier forage FBF1 a ainsi été implanté dans l'axe d'une des paléo-vallées mises en évidence (Illustration 3 et Illustration 4).

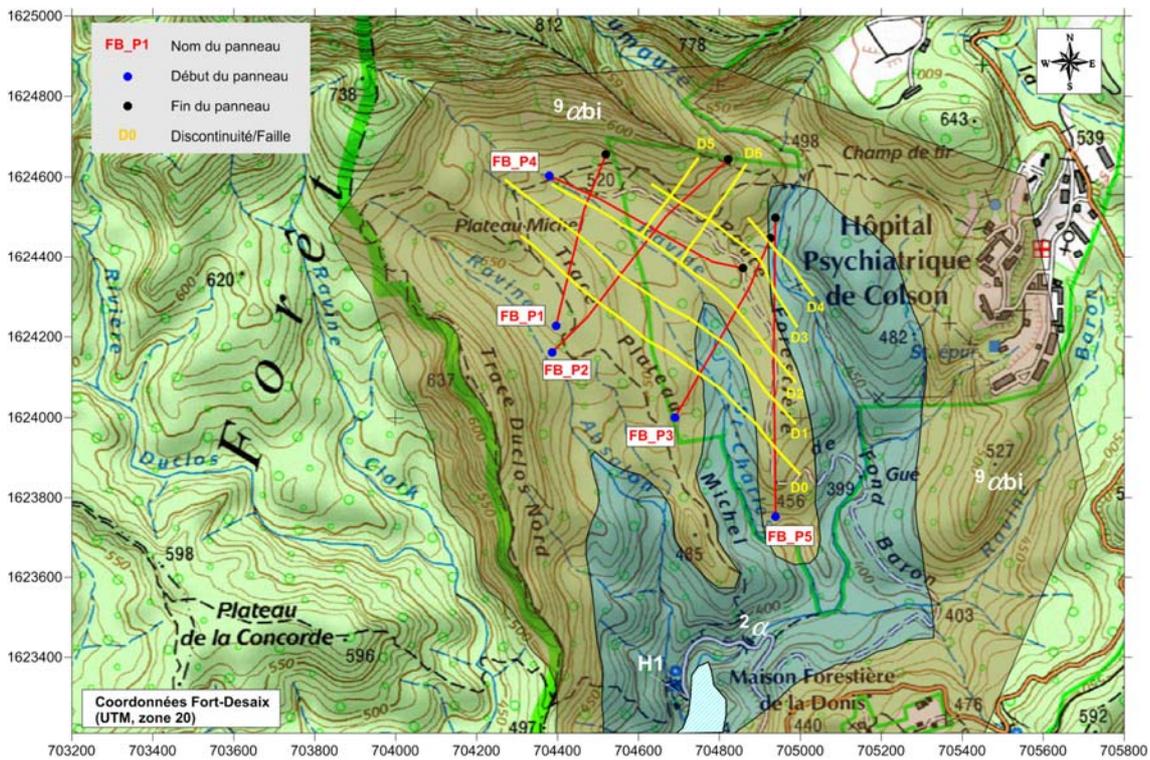
Illustration 4 : Schéma structural interprétatif du site de Fond Baron

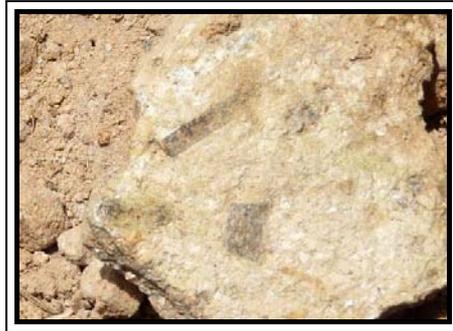
**Dacite** : lave à texture microlithique, cristaux de tailles centimétriques dans une matrice grise plus ou moins claire. Minéraux : amphibole (bague), biotite et quartz.

Illustration 5 : Définition générale des principales lithologies rencontrées sur les forages FBF1 et FBF2

Préalablement à la description détaillée des terrains forés, l'illustration 5 présente une première définition de ces deux faciès lithologiques.

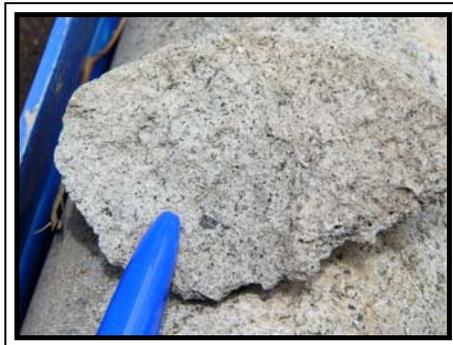
**Andésite** : lave de couleur grise, à texture microlithique, souvent riche en phénocristaux de feldspaths, plagioclases et de minéraux ferromagnésiens (hornblende brune, pyroxènes, amphiboles...).

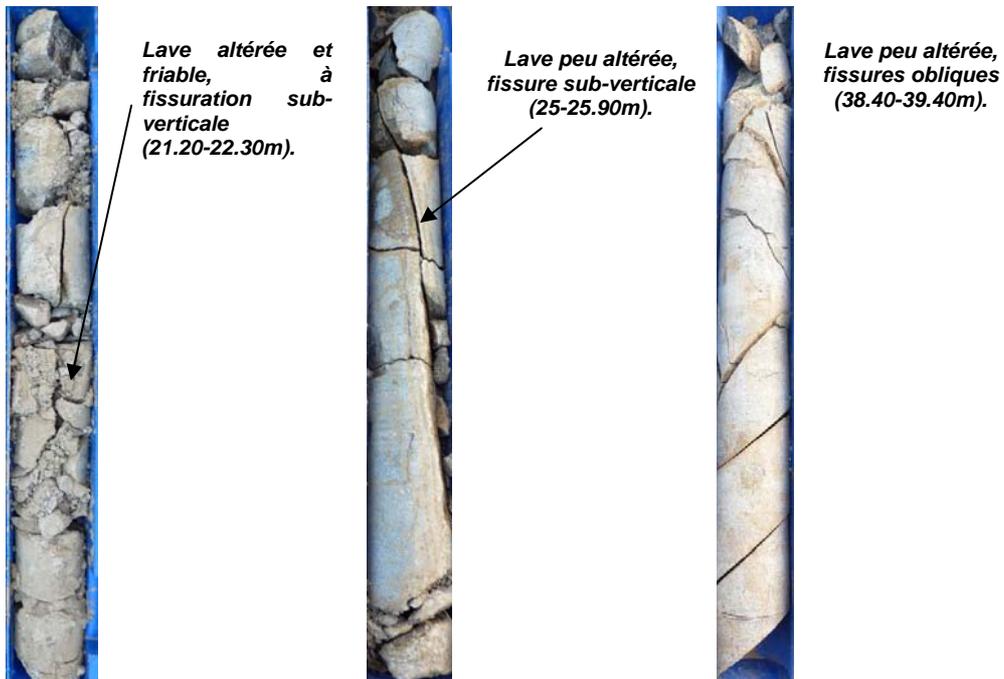
*Illustration 7 : Photographies des carottes d'andésite très fissurée. À noter les deux réseaux de fissure : subvertical et oblique*

Illustration 7). Ces fissures résultent d'une altération météorique et/ou de mouvements tectoniques passés.

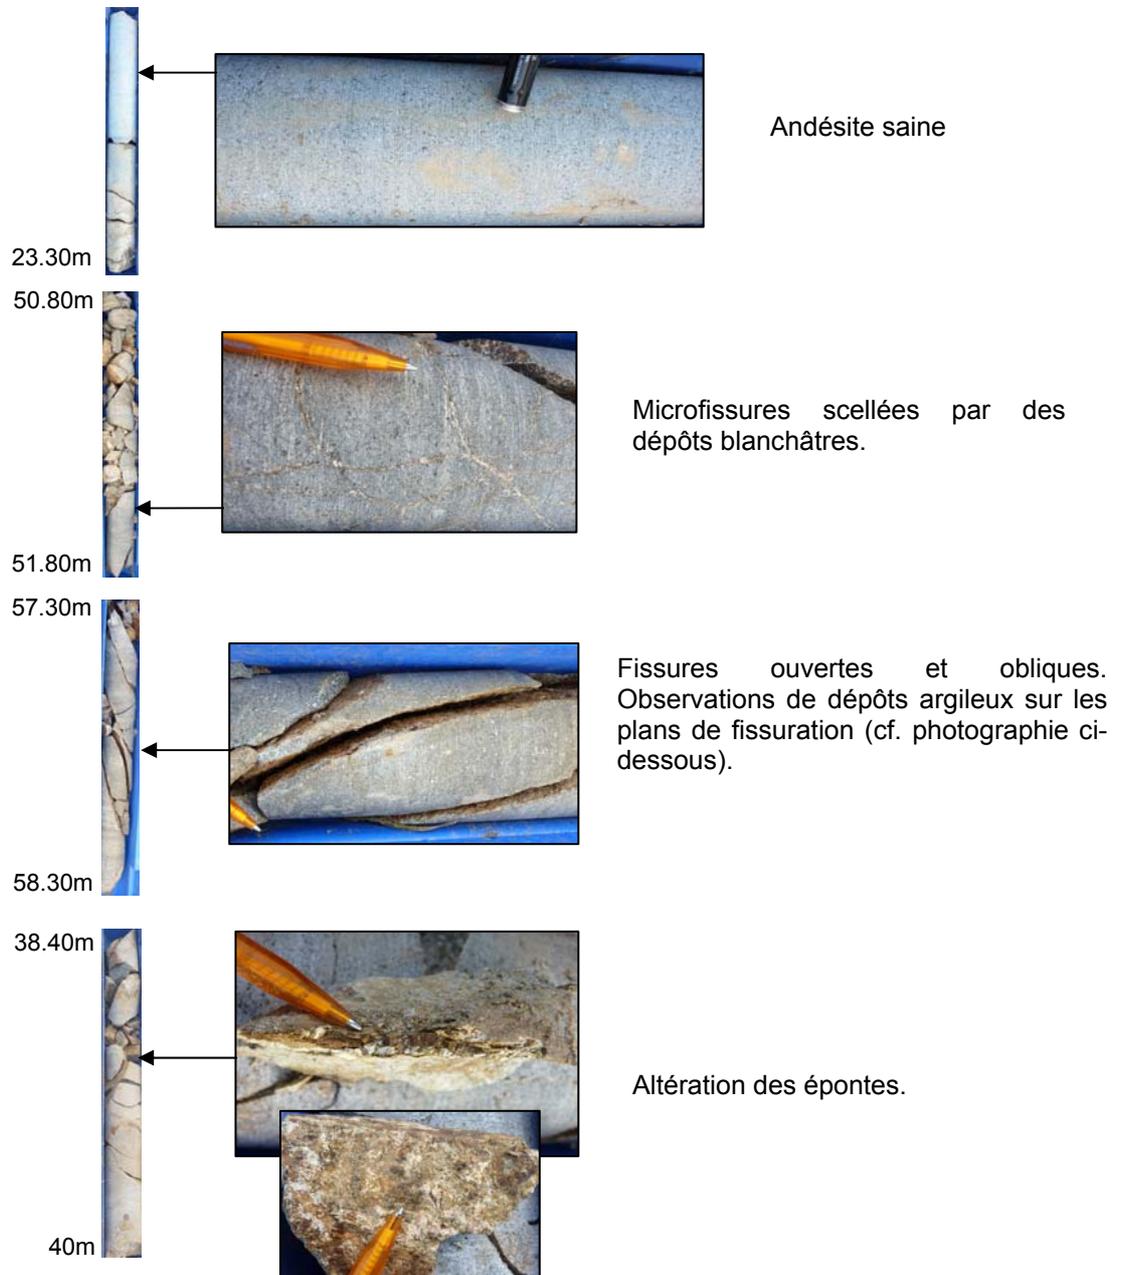
Illustration 8 : Photographies des différents états d'altération de l'andésite (de 17 à 60 m)

Les fissures sont majoritairement ouvertes mais avec une altération des épontes (dépôts argileux, verdâtre, jaune, orangé) (Illustration 8).

Les microfissures sont quant à elles systématiquement scellées (Illustration 8). Les tests à l'acide chlorhydrique au contact des joints ont montré qu'il n'y avait pas ou que de très rares dépôts de carbonate.

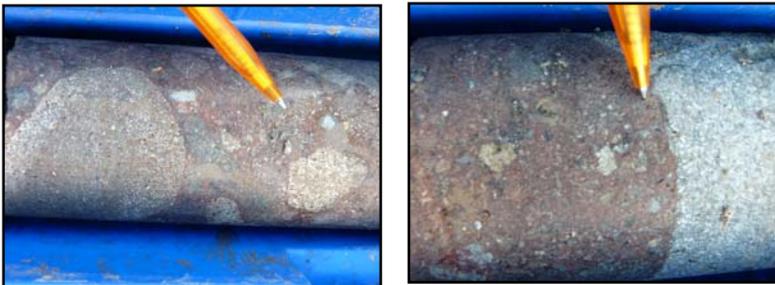
- De 60.30 à 71 m : formation bréchique, peu altérée et de nature polygénique. Elle est constituée d'éléments de lave emballés dans une matrice grossière, riche en cristaux libres et fragments de laves (cendres grossières). La roche est légèrement vacuolaire.

L'échantillon révèle un phénomène de rubéfaction<sup>2</sup> hétérogène.

Illustration 9: Formation bréchique de 60 à 71 m

Il pourrait s'agir d'une formation volcanique bréchique issue de la fragmentation de la lave lors de sa mise en place (hyaloclastite par exemple) ou issue du remaniement de formations volcaniques (lahar fin ou conglomérat par exemple).

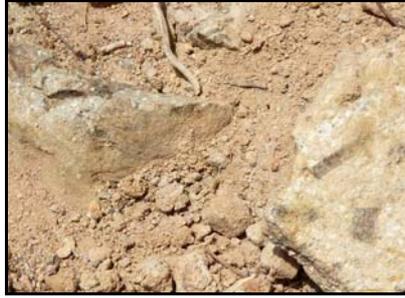
*Illustration 10 : Blocs de dacite résiduels sur les trois premiers mètres (FBF2)*

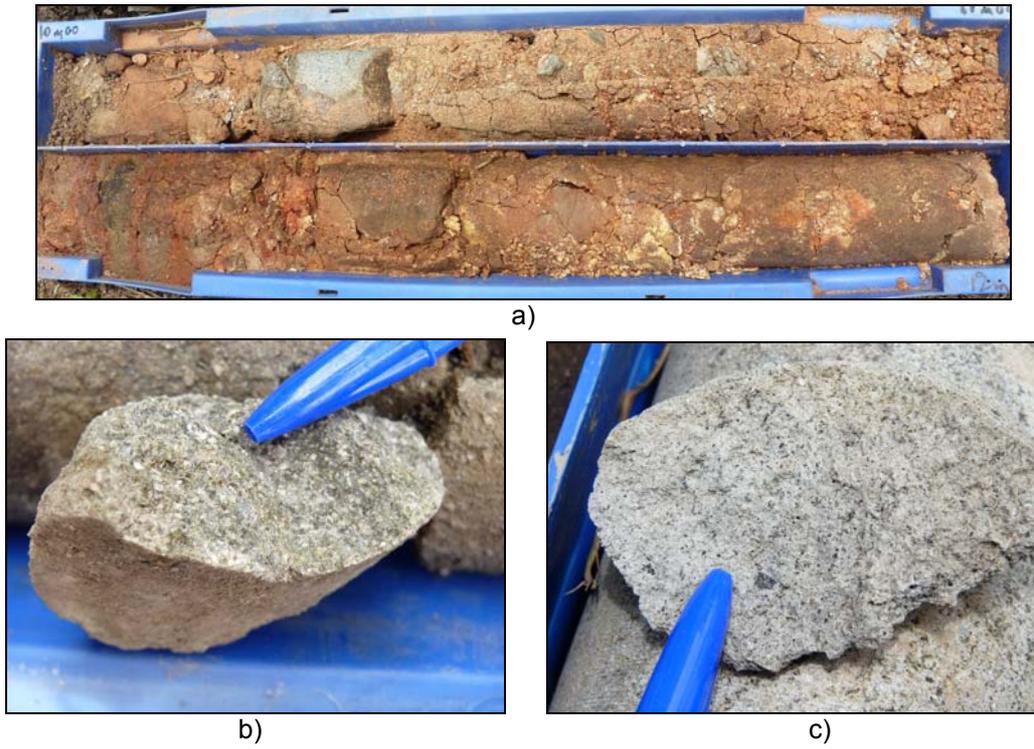
Illustration 11 : a) Andésite très altérée entre 10 et 12 m de profondeur, b) andésite altérée à 26m et c) andésite relativement saine à 24m

De 10 à 13 m, la lave est très altérée avec disparition de la structure de la roche mère : formation argileuse, friable, de couleur rouge, ocre et jaune.

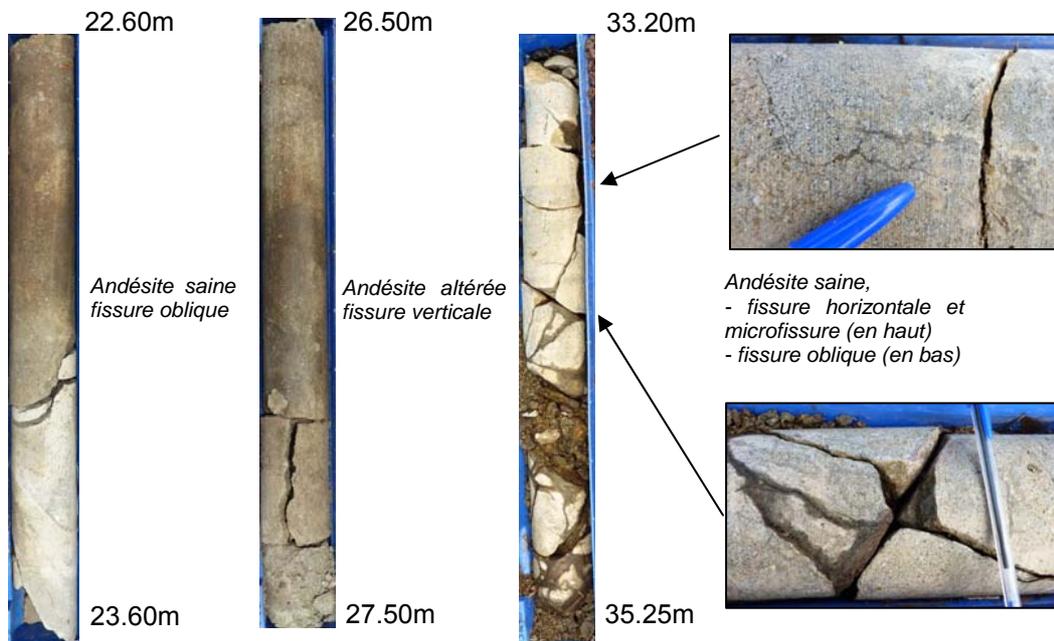
Illustration 12 : Andésite fissurée observée sur le forage FBF2

De 21 à 27.50 m et de 33.20 à 34.80 m, l'andésite est peu altérée, ce qui permet l'observation de fissures ouvertes. Les principales directions de fissuration observées sont obliques, verticales et horizontales (Illustration 12).

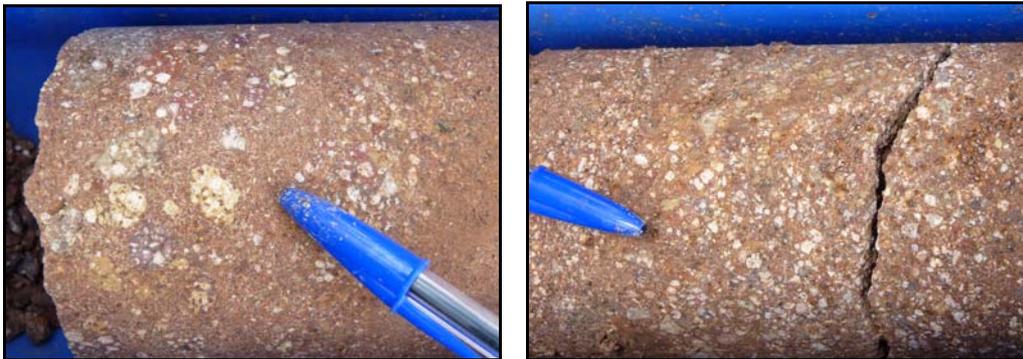
- De 34.80 à 37.20 m : formation bréchique altérée et de nature polygénique. Elle est constituée d'éléments de taille millimétrique à centimétrique, de couleurs blanc, jaune et violet ayant subis une forte altération et pris dans une matrice rouge-orangé.

*Illustration 13 : Carottes d'une brèche prélevées à 36 m de profondeur (à gauche) et à 37 m (à droite)*

Il est délicat de la rapprocher de la formation bréchique observée à la base du forage FBF1, car l'altération apparaît ici plus marquée.

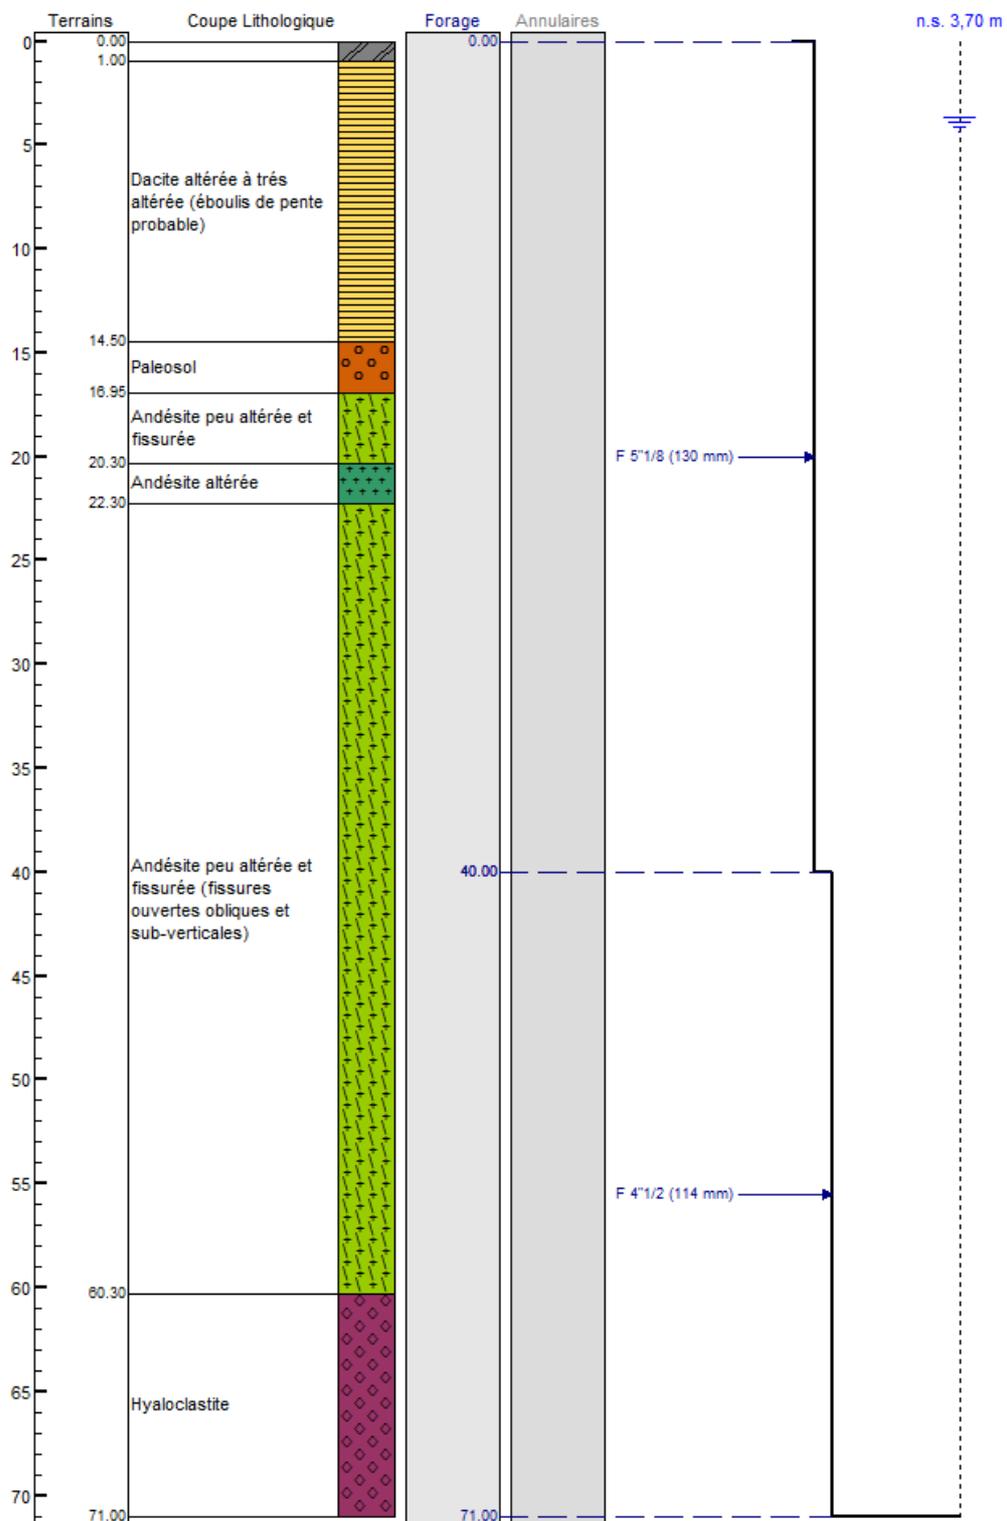
Illustration 14 : Coupes géologique et technique du forage 1173ZZ0140/BBF1

L'illustration 14 et l'illustration 15 présentent respectivement les coupes géologiques simplifiées des forages FBF1 et FBF2.

La principale différence entre les deux ouvrages concernant l'andésite 2 $\alpha$  qui est beaucoup plus altérée, moins densément fissurée et de moindre épaisseur au droit du forage FBF2 (31 m contre 43 m pour FBF1).

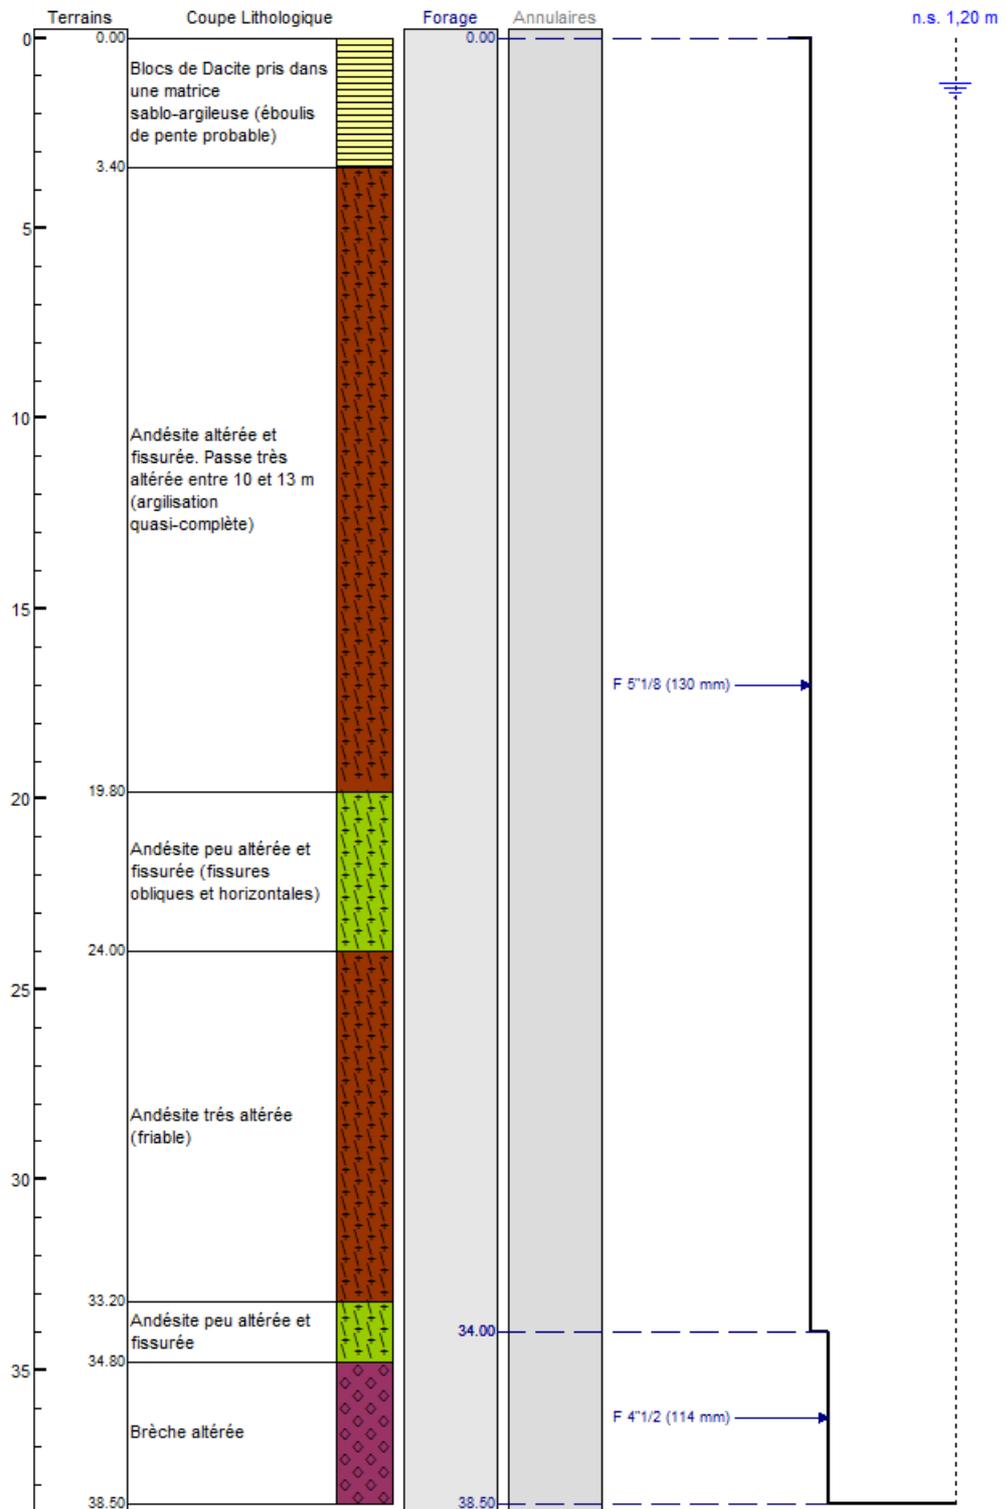
Illustration 15 : Coupes géologique et technique du forage 1173ZZ0139/FBF2

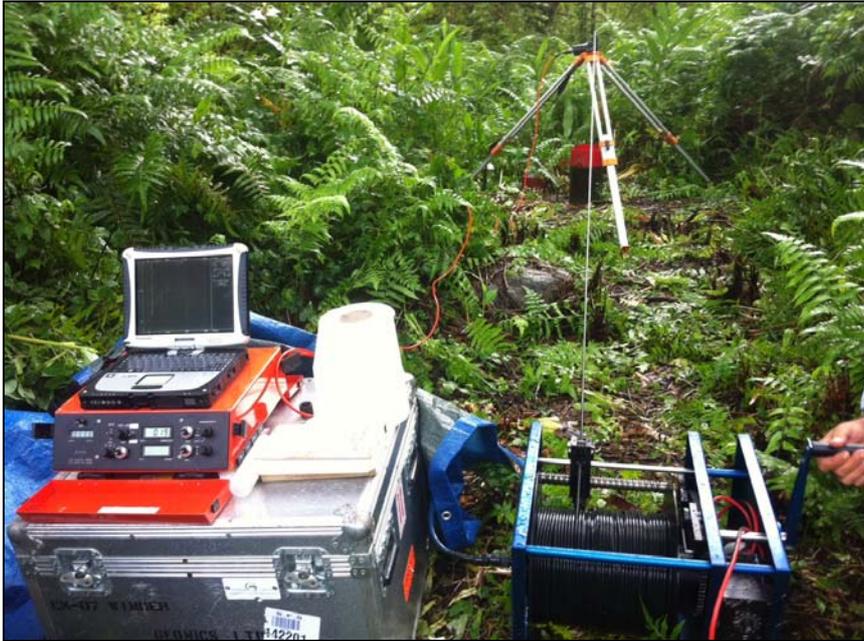
*Illustration 16 : Dispositif d'acquisition de la diagraphie électrique*

Dans le cadre d'un projet de recherche mené par le BRGM par ailleurs (projet MARVAL), une diagraphie électrique a été mise en œuvre dans l'ouvrage FBF1 en septembre 2013 (Illustration 16).

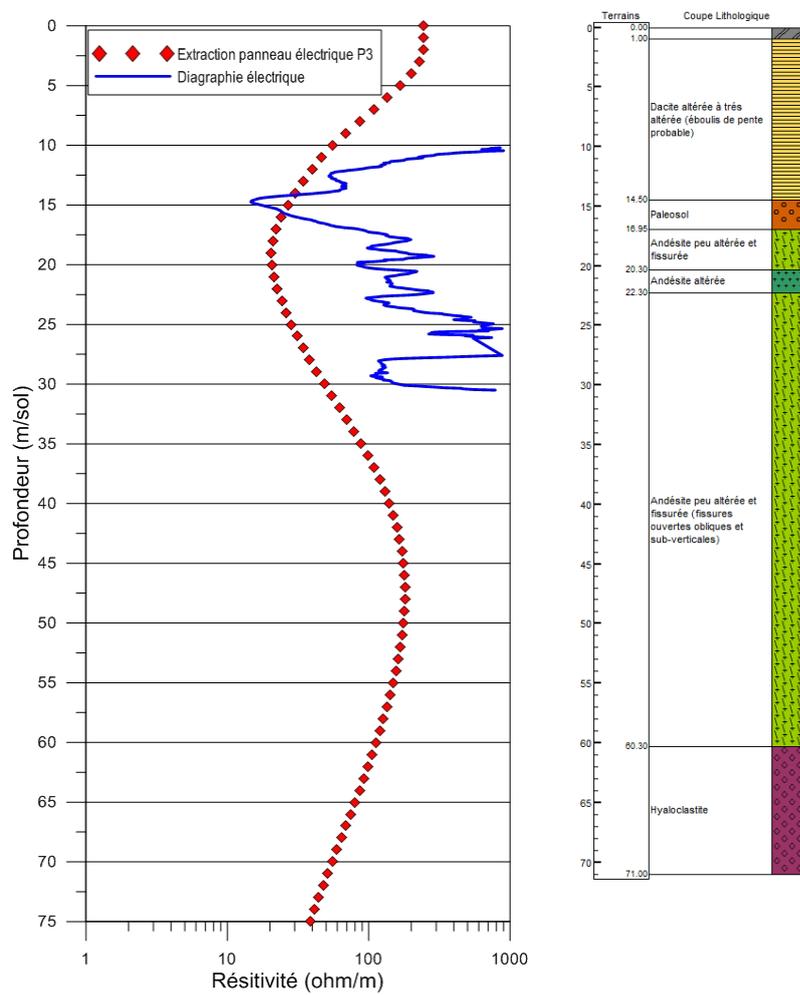
L'illustration 17 confronte les données de résistivité issues du panneau électrique sur lequel a été implanté le forage FBF1 (Illustration 1), celles issues de la diagraphie électrique et le log géologique simplifié.

Ainsi, les principales interfaces du log géologique sont bien marquées sur la diagraphie électrique : passages de la dacite au paléosol, du paléosol à l'andésite et de l'andésite altérée à l'andésite plus saine et fissurée.

Illustration 17 : Coupe géologique et profils de résistivité pour FBF1

Le passage de la sonde n'a malheureusement pas été possible au-delà de 31 m de profondeur (Illustration 17).

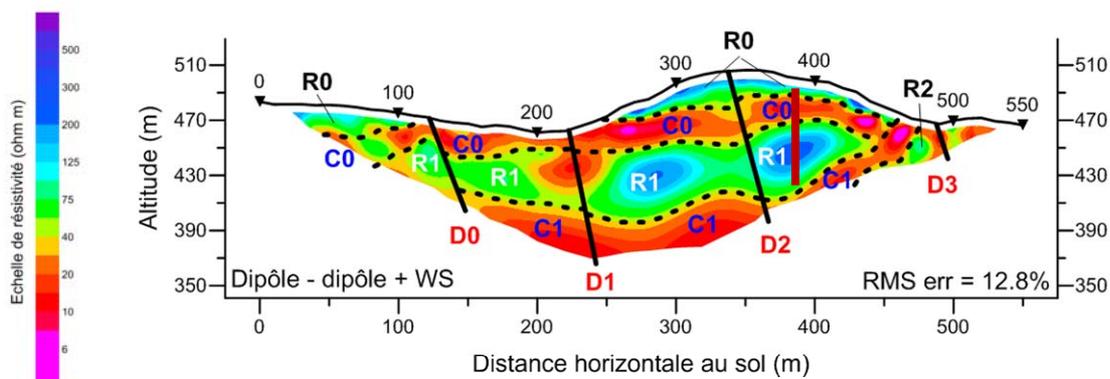
Illustration 18 : Positionnement du forage FBF1 sur le panneau électrique P3

Les hyaloclastites ont finalement été atteintes à une profondeur (60m) un peu moins importante que celle attendue après établissement de la coupe de résistivité (Illustration 18). En tout état de cause, la coulée d'andésite a été traversée dans sa totalité par le forage de reconnaissance mais aucune venue d'eau n'a été observée en pied de coulée.

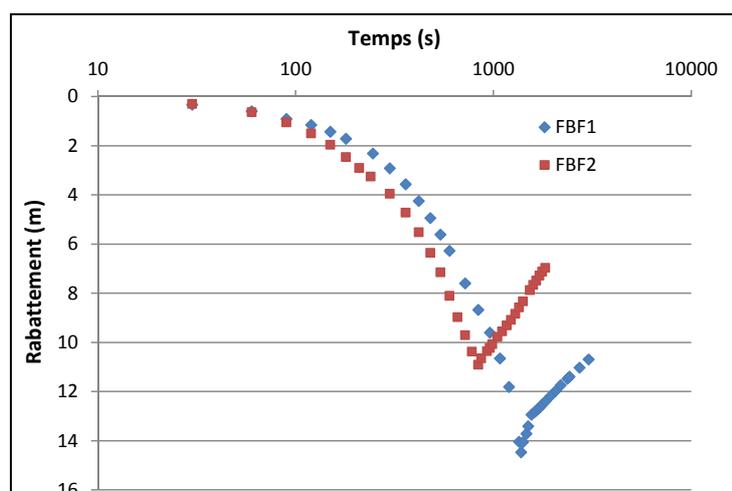
Dans le même ordre d'idée, il faut souligner les rabattements importants pour un faible débit de pompage ( $0.9 \text{ m}^3/\text{h}$ ) : 14.0 m après 22 minutes de pompage pour FBF1 et 10.4 m après 13 minutes pour FBF2.

Illustration 19 : Rabattements observés au droit des forages FBF1 et FBF2

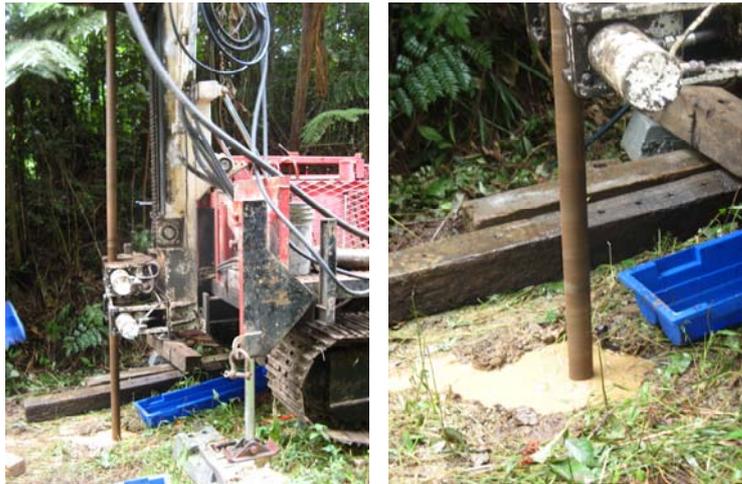
*Vue de la foreuse*

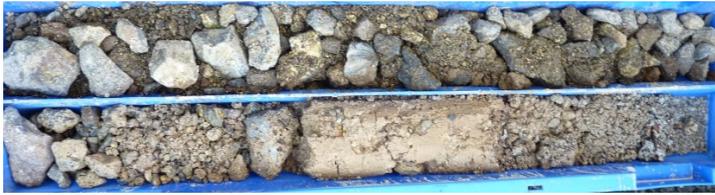
| <p>Remblais piste (0-1m)</p> | <p>0 1</p> <p>1 2</p> |

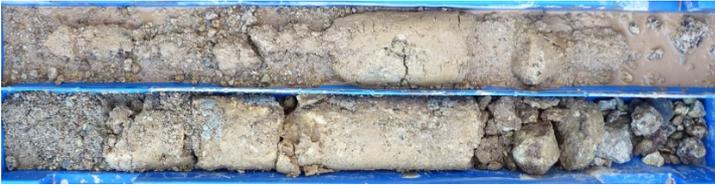
| <p>Alternance de dacite altérée à très altérée et très argilisée, structure mère encore visible, minéraux observables mais très altérés et argilisés. Couleurs beige et grise (1-3.70 m).</p> | <p>2 3</p> <p>3 3.70 4</p> |

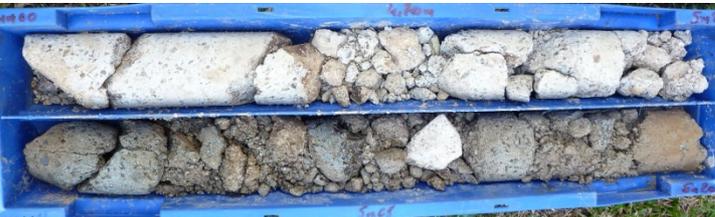
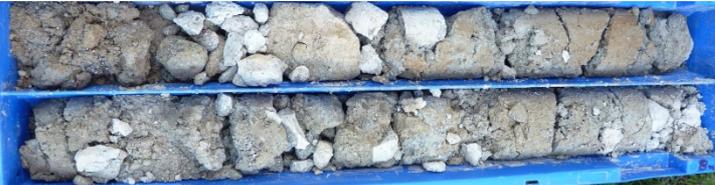
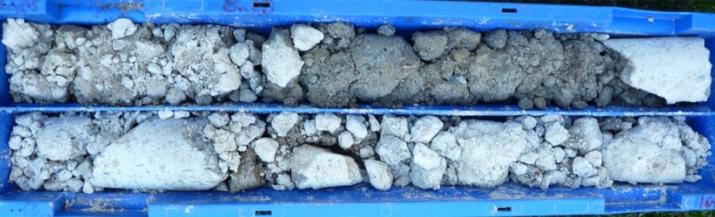
| <p>Alternance de blocs de laves et de passes plus ou moins altérées. (3.70 -10.40 m).</p> <p>Lave : dacite (ou lave 9 <math>\alpha</math>bi), texture grenue porphyrique avec une matrice grise plus ou moins claire et des cristaux de taille centimétrique : amphibole (bague), biotite et quartz.</p> <p>De 3.70-6.20 : Dacite à quartz et amphiboles altérées.</p> <p>De 6.20-10.35 : Dacite beaucoup plus altérée (très friable, se casse à la main), avec une passe plus saine entre 9.20 m à 9.50 m.</p> | <p>4 4.70 5.20</p> <p>5.20 6.20</p> <p>7.70 8.35</p> <p>8.70 9.35</p> <p>10.35</p> |

Terrain traversé : 0 à 1m : remblais, 1 à 4.7m : lave 9abi altérée, 4.7 à 9 m : lave 9abi plus saine et fissurée. Des passes altérées sont toujours observées.

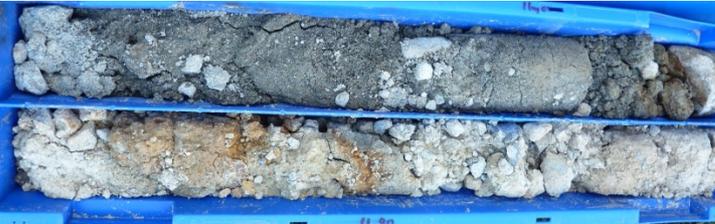
| <p>Sable alluvionnaire (10.40 - 10.80 m), de couleur gris, grossier à fin.</p> <p>De 10.80-12.35 : Dacite très altérée (très friable), identique à la passe de 6.20-10.35m.</p> <p>De 12.35-13.60 : Brèche ou zone d'éboulement, petits blocs de dacite très altérée dans une matrice cendreuse, couleur ocre à beige.</p> <p>De 13.60-13.90 : Bloc de dacite plus sain.</p> <p>De 13.90-14.50 : Brèche identique à la passe de 12.35 à 13.60.</p> | <p>10.35</p> <p>11.80 12.35</p> <p>12.35 13.50</p> |

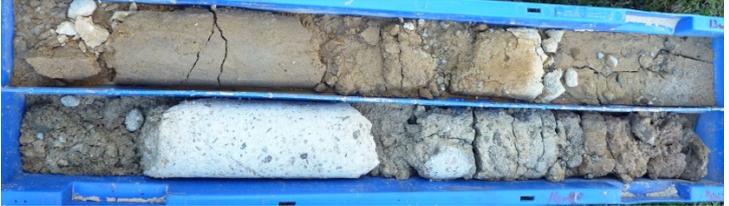
| <p>De 14.50-16.95 : Paléosol, marron rouge, argileux et sableux.</p> | <p style="text-align: right;">14.50</p> |

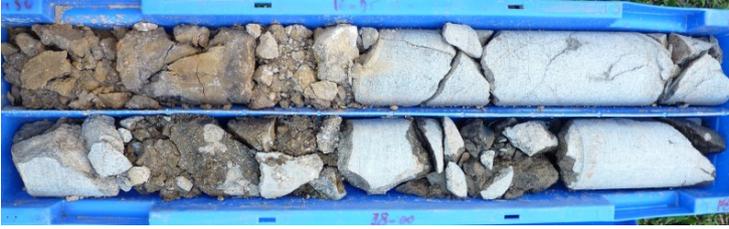
| <p>Andésite saine et fissurée (16.95-18.90m).</p> | <p>16.50 17.80</p> <p style="text-align: right;">18.50</p> |

Vers 17m, le toit des andésites 2 $\alpha$  semble être atteint, un niveau fracturé est observé vers 16.9 m.

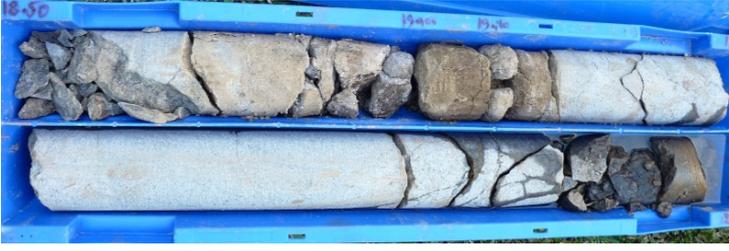
| <p>Passe d'andésite très altérée de (18.9-19.10), minéraux ferromagnésiens complètement argilisés.</p> <p>Andésite saine, peu altérée et peu fissurée, (19.10-20.30)</p> | <p>18.50 19.40</p> <p style="text-align: right;">20.30</p> |

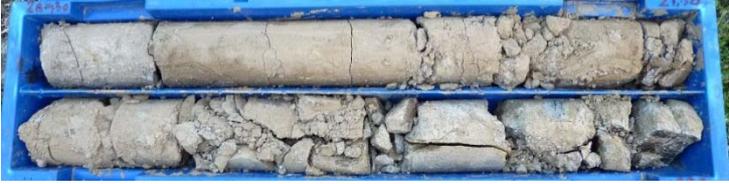
| <p>Passe d'andésite très altérée (20.30-22.30), minéraux ferromagnésiens complètement argilisés.</p> | <p>20.30 21.20</p> <p style="text-align: right;">22.30</p> |

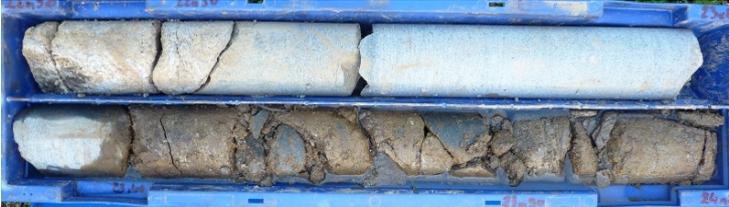
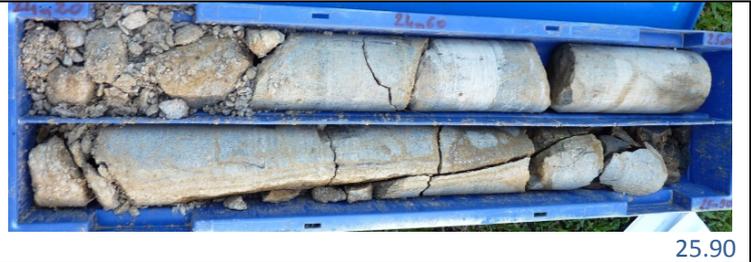
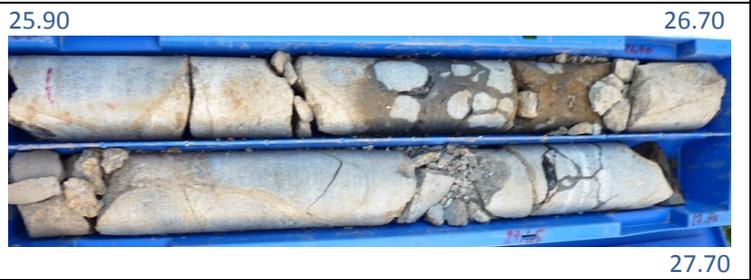
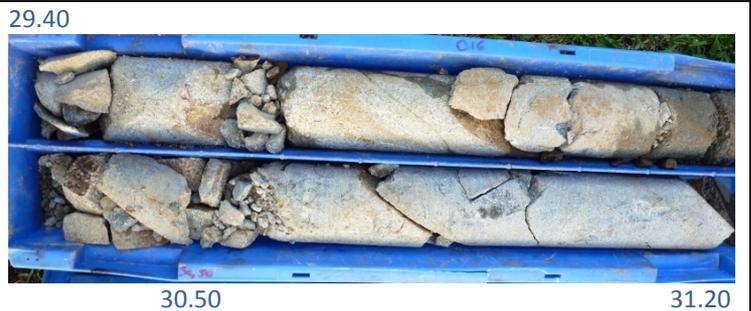
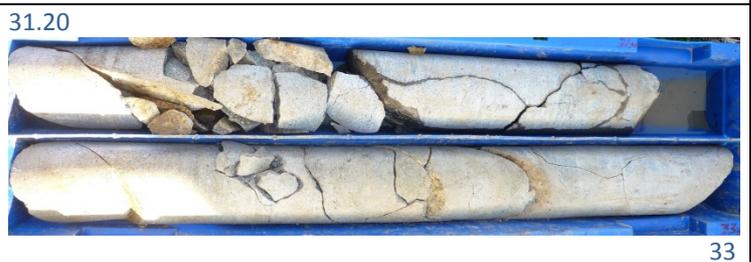
| <p>De 22.30-60.30 m :</p> <p>Andésite de couleur grise, peu altérée, présentant une forte densité de fissures. Teinte sombre, prophyrique, avec la présence de zéolite (minéral d'altération basse température se développent dans les</p> | <p>22.30 23.25</p> <p style="text-align: right;">24.20</p> <p>24.20 25</p> |

premières phases d'altération).  
Quelques dépôts locaux de carbonate (marqueur d'une circulation d'eau passée).

Lave fortement fissurée, en deux réseaux de fissures (oblique et sub-verticale).

Fissures majoritairement ouvertes avec altération des épontes : dépôts argileux (verdâtre, jaune, orangé) sur les plans de fissures.

Quelques fissures sont scellées (hypothèse de joints : argile, zéolite ou silice).

- les fissures observées ne sont pas interconnectées entre elles, empêchant ainsi toute circulation d'eau ;
- et/ou les fissures, d'apparence ouverte, sont colmatées par les dépôts argileux observés sur les plans de fissuration.

Il est très probable que les fissures observées ne soient pas interconnectées entre elles et/ou que les dépôts argileux constatés aux épontes colmatent en grande partie ces dernières. Toute circulation d'eau significative est alors impossible.

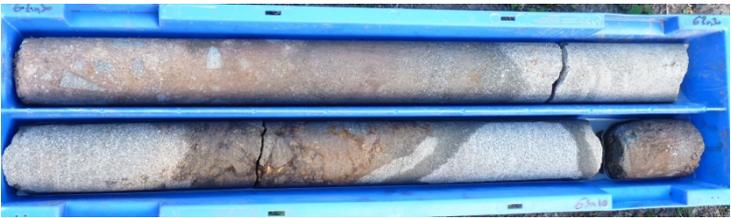
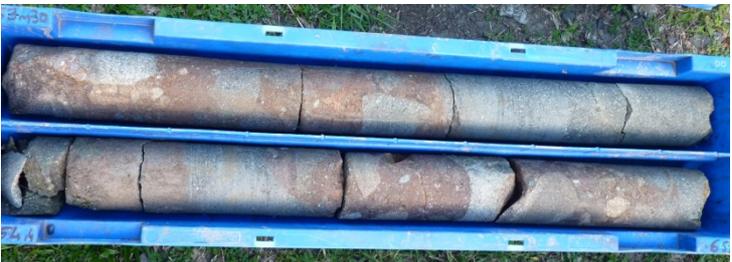
| <p>De 60.30- 71m :</p> <p>Roche bréchique, peu altérée et polygénique. Elle est constituée d'éléments de lave emballés dans une matrice grossière riche en cristaux libres et fragments de laves (cendres grossières). La matrice semble plus importante en volume que les fragments de lave. La roche est légèrement vacuolaire.</p> <p>Il pourrait s'agir d'une formation volcanique bréchique issue de la fragmentation de la lave lors de sa mise en place (hyaloclastite par exemple) ou issue du remaniement de formations volcaniques (lahar fin ou conglomérat par exemple).</p> | <p>61.30</p> <p style="text-align: right;">63.30</p> <p>63.30</p> <p style="text-align: right;">65.30</p> <p>65.30</p> |

L'échantillon révèle un phénomène de rubéfaction hétérogène, sans doute lié à la mise en place de la roche.

Temps très pluvieux  
La foration se poursuit jusqu'à 63.1 m de profondeur. Un changement de faciès lithologique est observé vers 60 m avec la présence d'une brèche, d'abord altérée (jusqu'à 61.3) puis saine (aucune fissure).

La foration atteint 69m de profondeur : les terrains traversés correspondent toujours à une brèche saine et non fissurée.  
Après discussion avec la CACEM, il est décidé d'interrompre la foration si aucun changement de faciès ou fissuration n'est observé le lendemain.

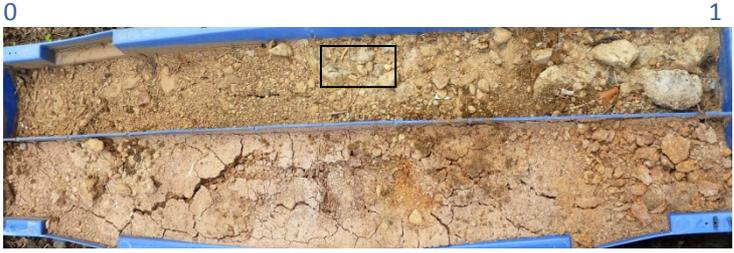
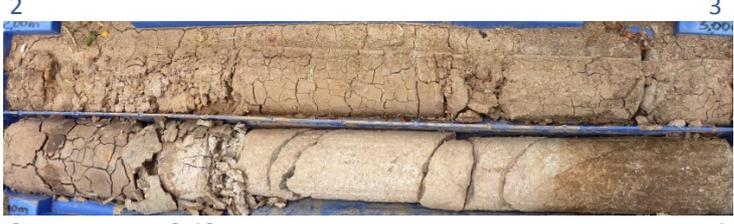
| <p>De 0 à 3 m : la structure mère de la roche n'est plus visible, mais certains minéraux sont observables sur les blocs les moins altérés. Distinction de quelques blocs de Dacite, gris et beige, très altérés et argilisés pris dans une matrice sableuse et argileuse, beige à ocre.</p> <p>Dacite : (ou lave 9 <math>\alpha</math>bi), lave à texture microlitique avec une matrice grise plus ou moins claire et des cristaux de taille centimétrique : amphibole (baguette), biotite et quartz.</p> <p>De 3 à 3.40 m : Transition vers une Andésite, à la patine grise, fissurée, minéraux ferromagnésiens complètement argilisés.</p> | |

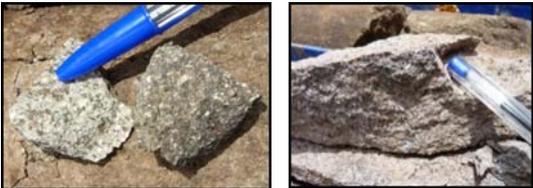
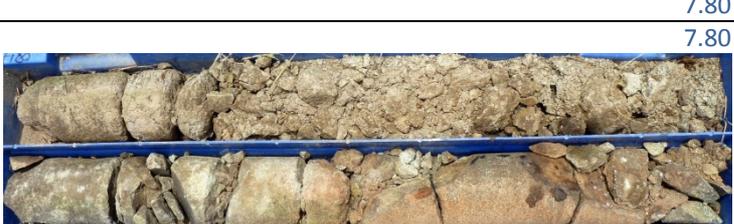
| <p>De 3.40 à 10 m : Andésite fissurée avec des passes altérées à très altérées. Minéraux ferromagnésiens complètement argilisés :</p> <p>Quelques fissures horizontales et obliques et de nombreuses microfissures :</p> | |

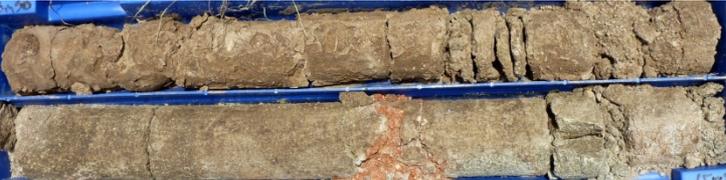
| <p>De 12 à 21.60 m : Gradient décroissant d'altération :</p> | <p>12</p> <p>13.90</p> |

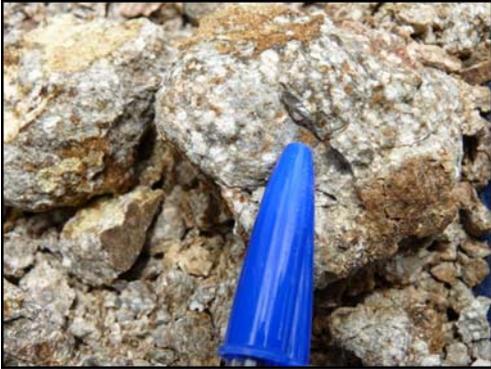
| <p>De 27.50 à 28.80m : Andésite altérée, fissurée et friable.</p> | <p>27.50</p> <p>28.80 29.50</p> |

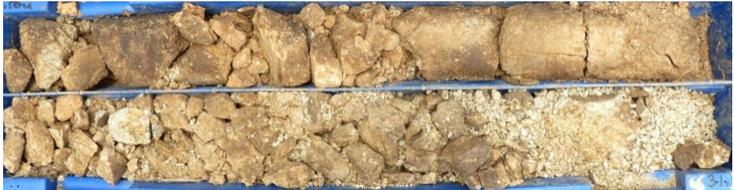
| <p>De 28.80 à 33.20m : Lave très altérée avec des blocs plus ou moins friables, minéraux argilisés.<br/><br/>(de 31.5 à 33.2m, la pluie a déstructuré les carottes prélevées)</p> | <p>29.50</p> <p>31.50</p> |
