Prospection hydrogéologique du socle fracturé du Bourg de Roura.

Résultats de la campagne de sondages.

Rapport de fin de travaux

BRGM/RP-67440-FR

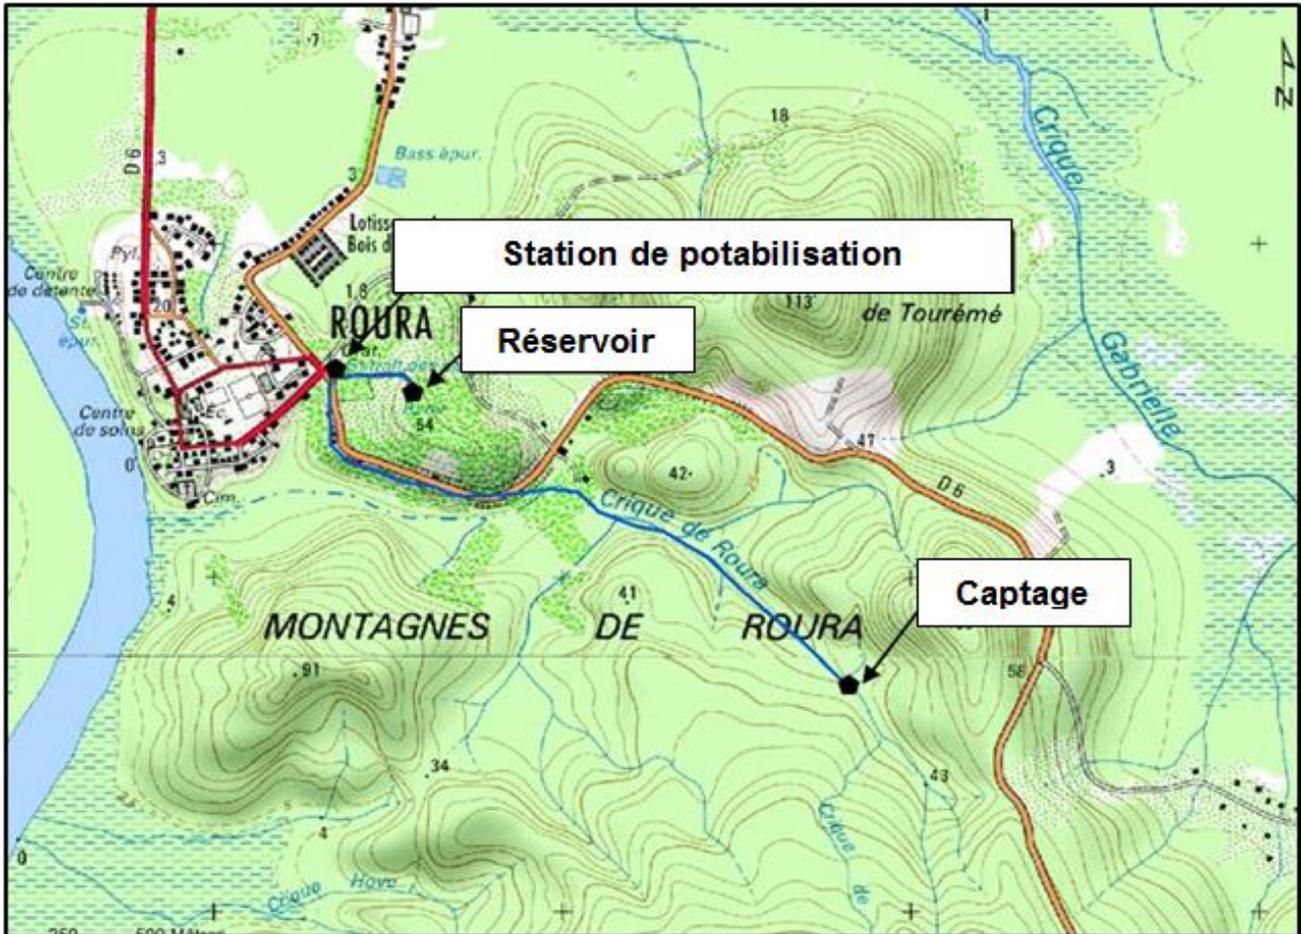
Illustration 2. Localisation du système AEP du bourg de Roura sur fond de carte Scan 25 IGN.

Le bourg de cette commune est actuellement alimenté en eau potable par une prise d'eau située sur la crique Roura, à environ 2 km au sud-est du centre du village (Illustration 2). Les eaux captées sont acheminées vers une station de potabilisation dont la capacité maximale de production est de 300 m³/jour. La production annuelle de cette station a diminué de 8.8% depuis 2011 (CACL, 2016). La capacité du réservoir de stockage (200 m³) couvre tout juste les besoins moyens journaliers de la population actuelle.

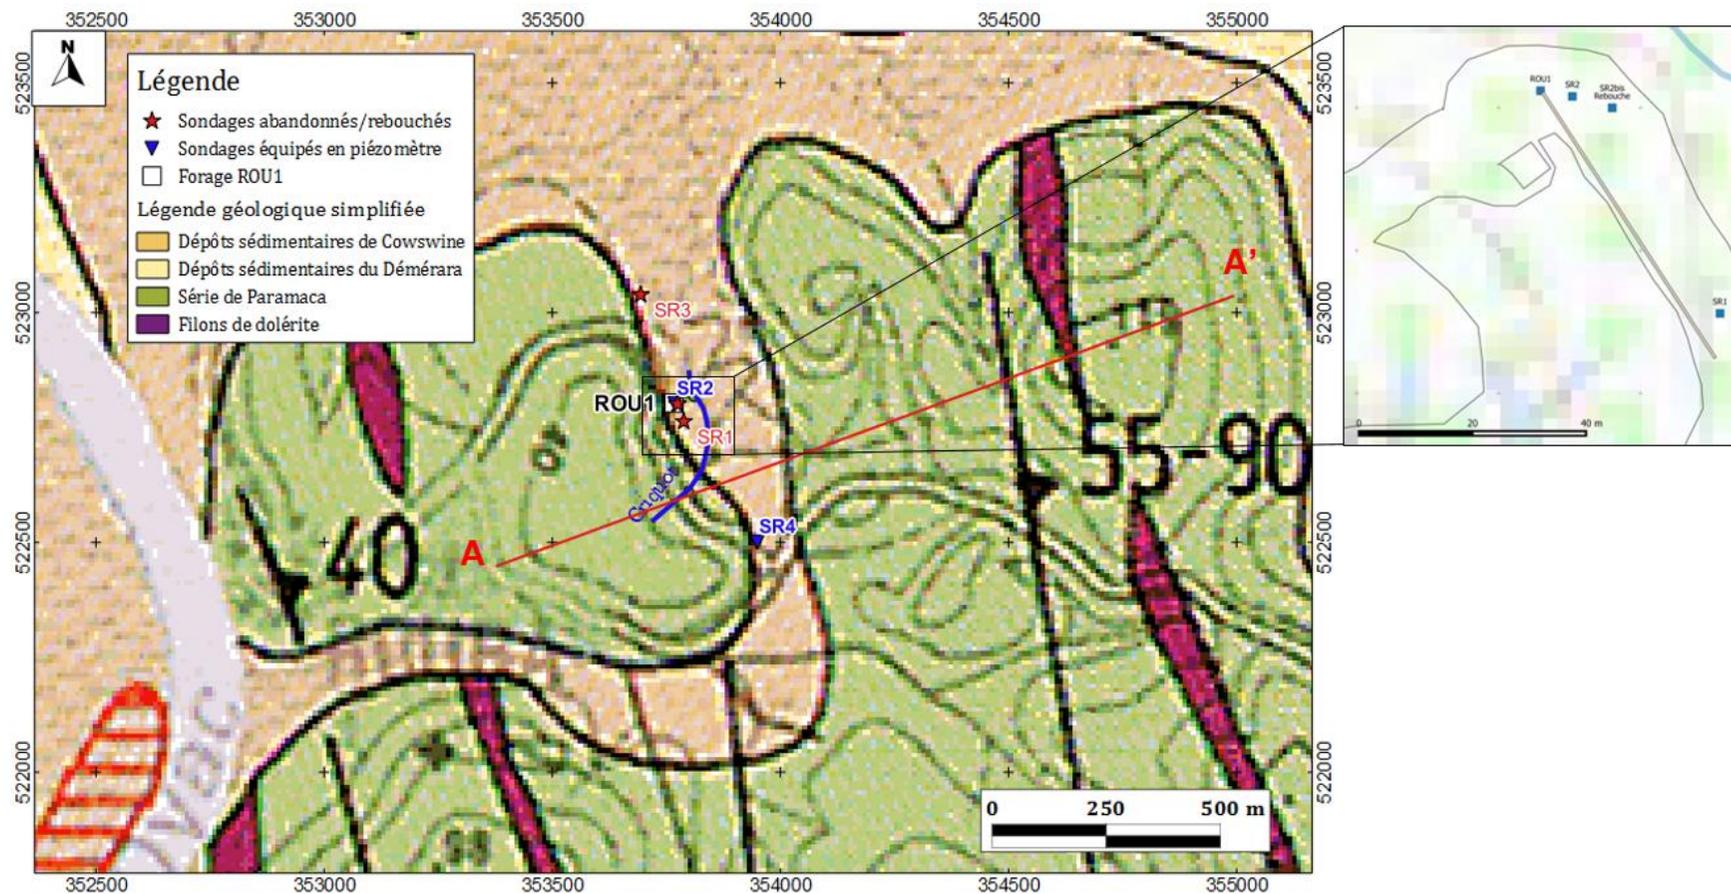
Illustration 3. Extrait de la carte au 100 000ème de la feuille de Cayenne (Egal E. et al., 1994), secteur de Roura, légende interprétée selon les visites de terrains des campagnes de 2012 et 2015

- L'Unité de Paramaca (Pvs) est définie, à échelle régionale, comme un ensemble non-différencié de roches métamorphiques d'origine volcanique et sédimentaire. Localement, elle est formée par des amphiboloschistes, des quartzites et des migmatites qui constituent le socle (ou encaissant) ;
- Ce socle a été affecté par un jeu de failles décrochantes de sens sénestre et d'orientation NO-SE. Cette déformation ductile a engendré une schistosité pénétrative redressée qui contrôle le débit préférentiel de la roche suivant le même plan d'orientation (Egal E. et *al.*, 1994) ;
- L'Unité de Paramaca a été recoupée par des filons de dolérite (ϵ) de direction NO-SE dont la présence a été confirmée aux alentours du bourg ;
- Enfin, des dépôts sédimentaires récents, sont venus combler les fonds de vallées.

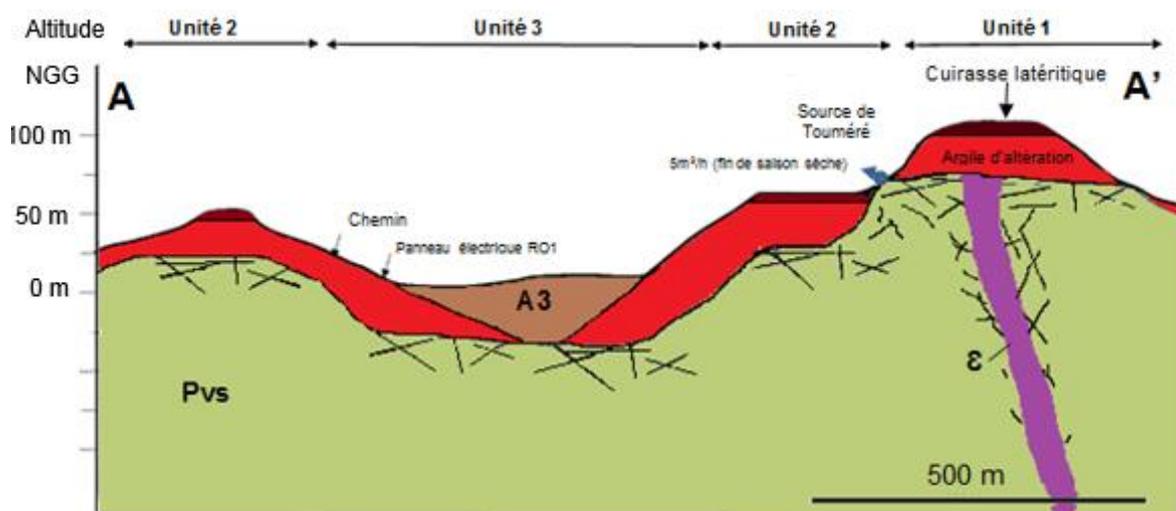
Illustration 4. Coupe (AA') géologique interprétée, positionnée sur l'illustration 3.

La coupe schématique ci-dessous (Illustration 4) reprend l'organisation des couches géologiques du secteur.

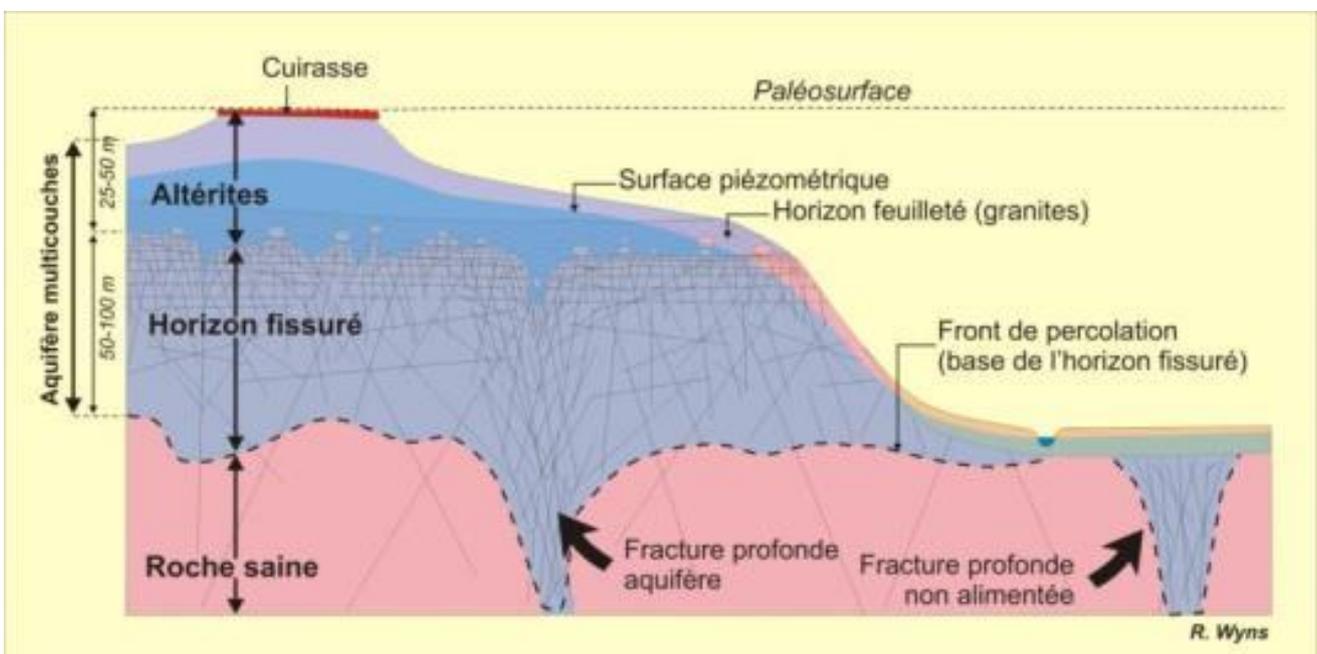
Illustration 5. Modèle conceptuel d'un aquifère de socle plutonique (granite, granodiorite).

En domaine de socle, des réservoirs d'eau profonds se mettent en place à la faveur de mécanismes d'altération de la roche mère (Wyns R. et al., 2004) ; (Dewandel B. et al., 2006) ; (Lachassagne P. et al., 2011) créant un réseau de fissures aquifères. Il a été identifié que la réserve en eau facilement mobilisable est située sous d'anciens profils d'altération (profils latéritiques), au niveau de l'horizon fissuré (Illustration 5).

Les propriétés hydrogéologiques de l'horizon fissuré sont déterminées, pour la porosité par la densité des fractures, et, pour la perméabilité par leur interconnexion. La productivité de cet horizon décroît de haut en bas avec le nombre de fractures et leurs ouvertures. D'autre part, il a été montré que les horizons d'altération sus-jacents jouent un rôle capacitif et participent à l'alimentation de la zone fracturée productive (Dewandel, B. et al., 2017).

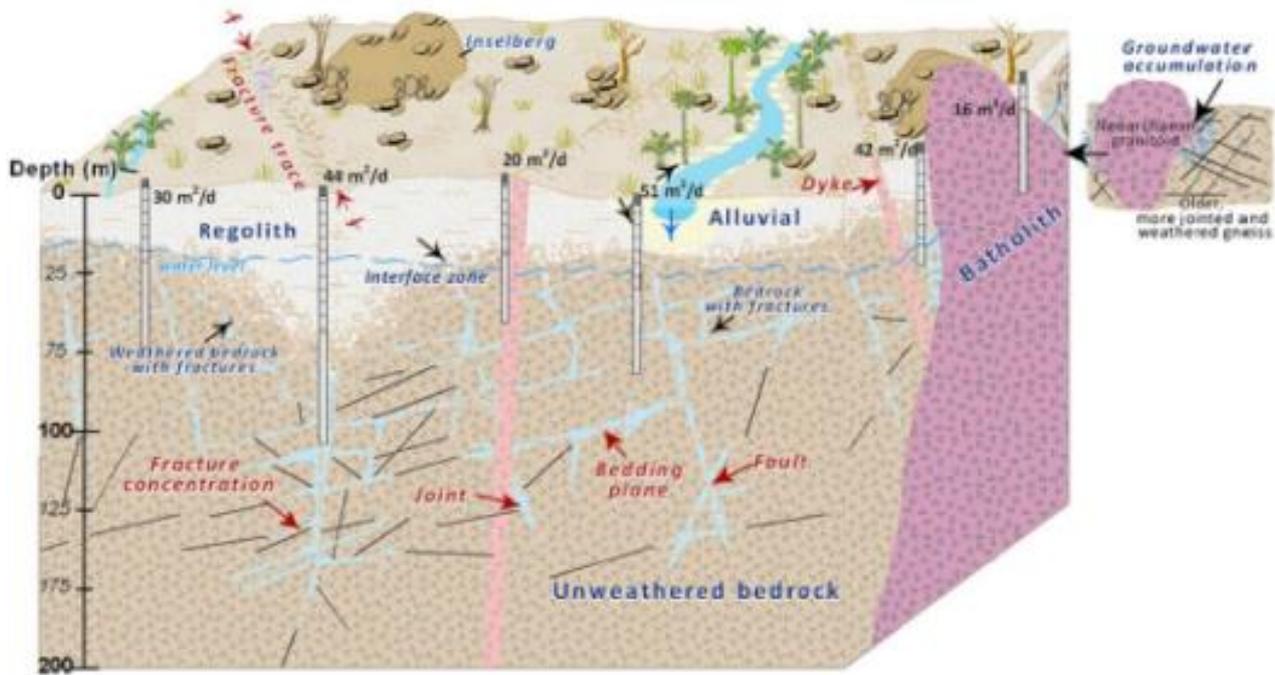
Illustration 6. Transmissivité moyenne obtenue suite à l'analyse de 2500 forages dans une région de socle en Afrique du sud (Holland M. et Whitthuser K.T., 2011)

Par ailleurs, la fissuration de ces roches, peut également être augmentée par la présence de discontinuités géologiques, (Holland M. et Withüser K.T., 2011), (Lachassagne P., et al, 2015) préexistantes avant l'altération (zones de contacts lithologiques, joints, dykes, filons, etc.) comme on peut le voir sur la Illustration 6.

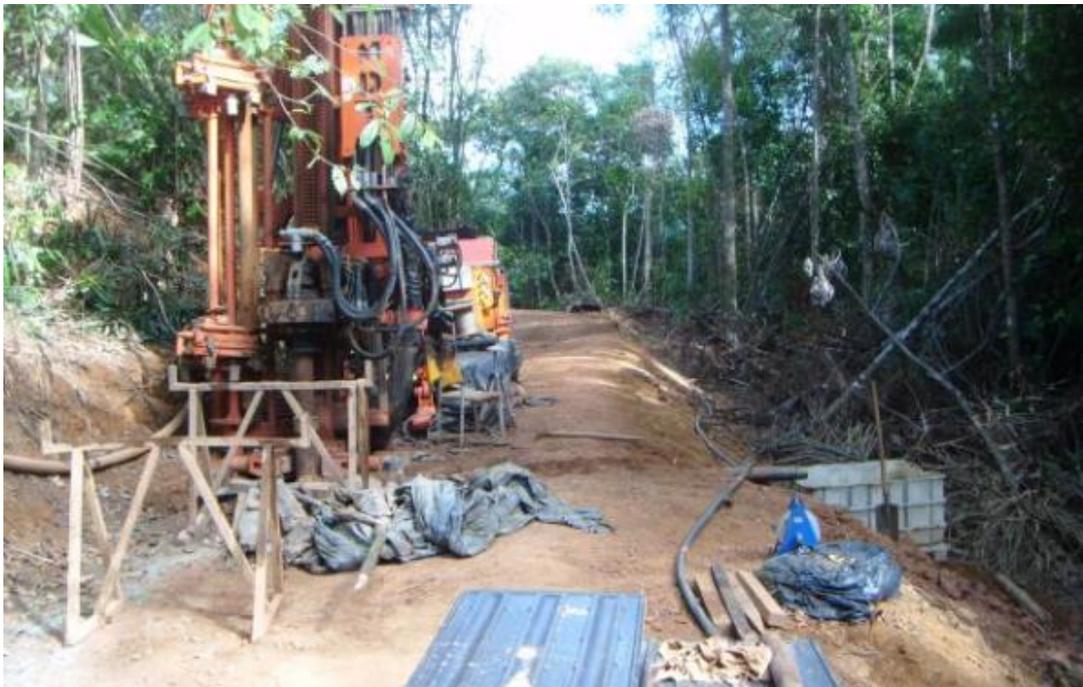
Illustration 8. Photo du dispositif de mesure de débit avant soufflage du sondage SR1 (BRGM).

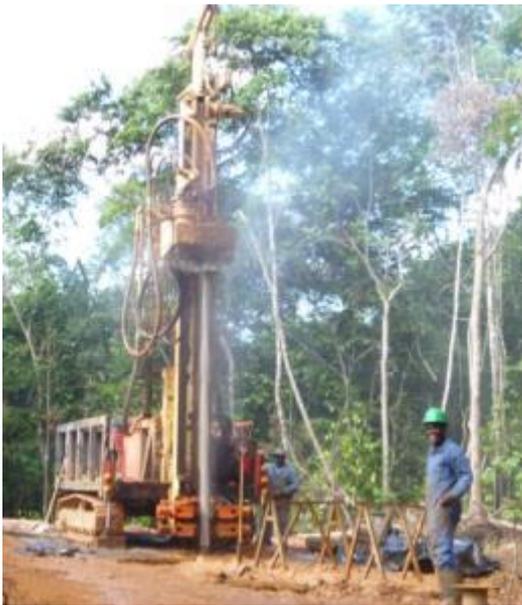
Illustration 9. Photo de la foreuse SEDIDRILL 750 en position de travail sur SR2 bis (BRGM).

Lors de la campagne deux machines ont été déployées. Les forages SR2 et SR2bis ont été réalisés à l'aide d'une machine SEDIDRILL 750 montée sur chenille (Illustration 9). Les sondages carottés SR1 et SR4 ainsi que le forage ROU1 ont été réalisés avec une MTD 180B montée sur chenille (Illustration 10).

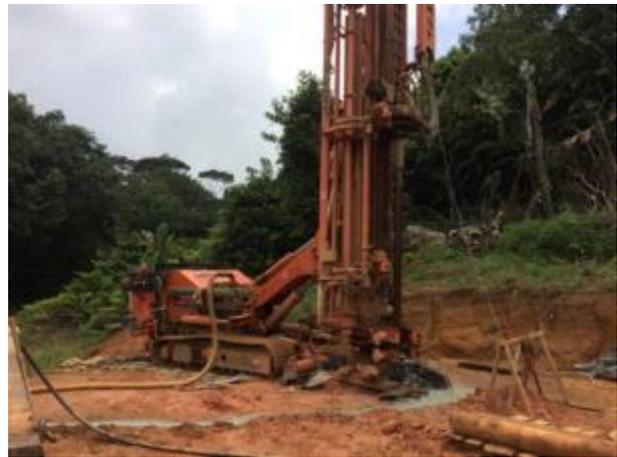
Illustration 10. Photo de la foreuse MTD 180 en position de travail sur SR2 bis (BRGM).

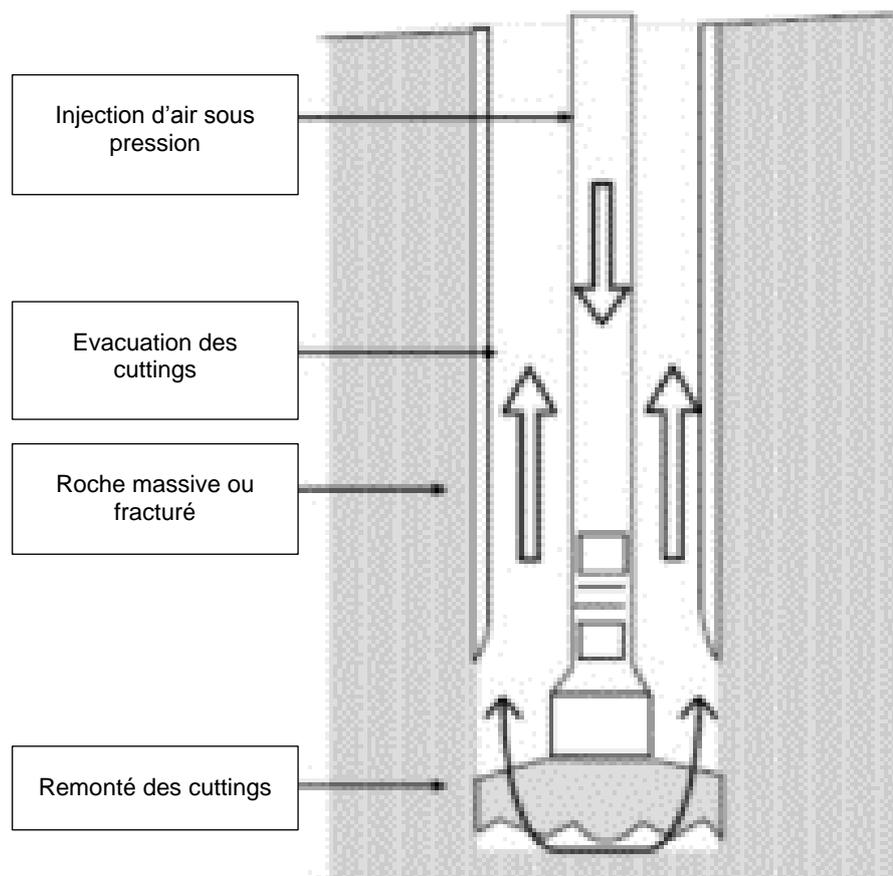
Illustration 11. Schéma du principe de fonctionnement du Marteau Fond de Trou.

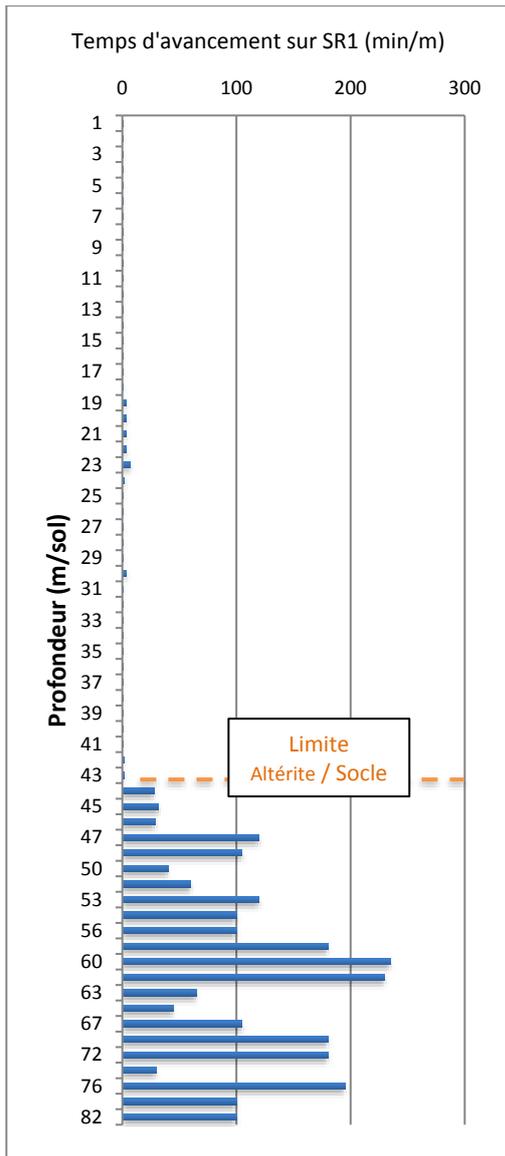
Illustration 14. Log des temps d'avancement normalisés sur SR1.

La progression dans les altérites a été rapide (Illustration 14) avec une allure inférieure à 3 min/m quelque soit l’outil (tarière et carottier). Le temps d’avancement standardisé (exprimé min/m de terrain traversé) est de l’ordre de 30 min/m, sur les premiers mètres de la partie fracturée, soit à partir de 43,3 m de profondeur (Illustration 15). Plus en profondeur, dans la partie plus massive du socle, les vitesses de progression sont plus lentes. Les temps d’avancement sont en moyenne plus courts dans les amphibolites (45 min/m) que dans les quartzites (90 min/m). Ces contrastes de vitesse reflètent la dureté des roches rencontrées.

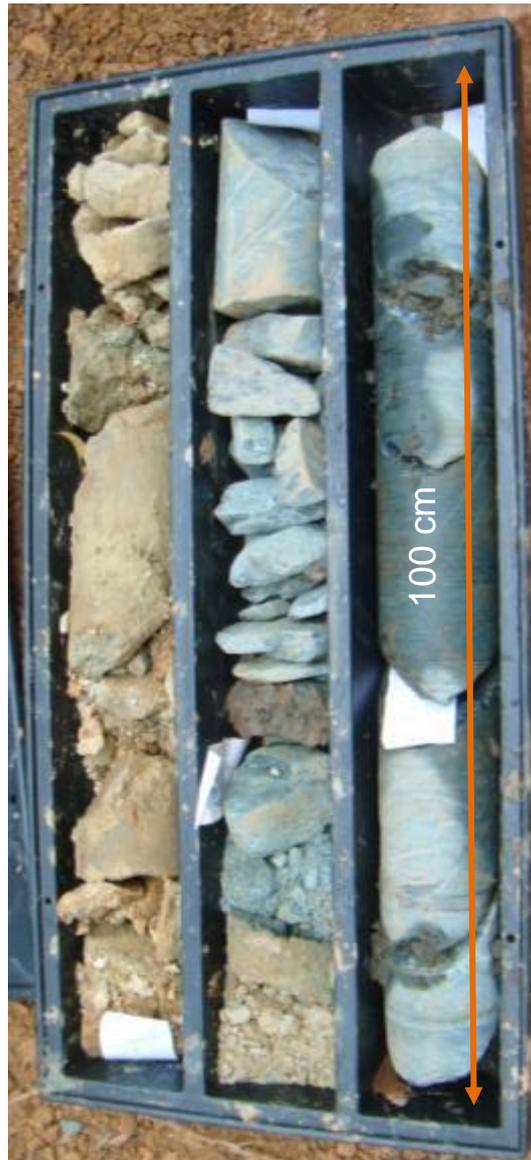
Illustration 15. Photo des carottes de 42 à 45 m/sol en SR1(BRGM).

- ❖ De 34,4 à 43,3 m : argiles verdâtres de plus en plus indurées à éléments quartzeux (2 à 5 cm) ;
- ❖ De 43,3 à 47,6 m : amphibolite sombre bleutée verte fracturée en blocs (10- 15 cm) à veines de quartz obliques (45°/horizontale), présentant une schistosité (< mm) ;

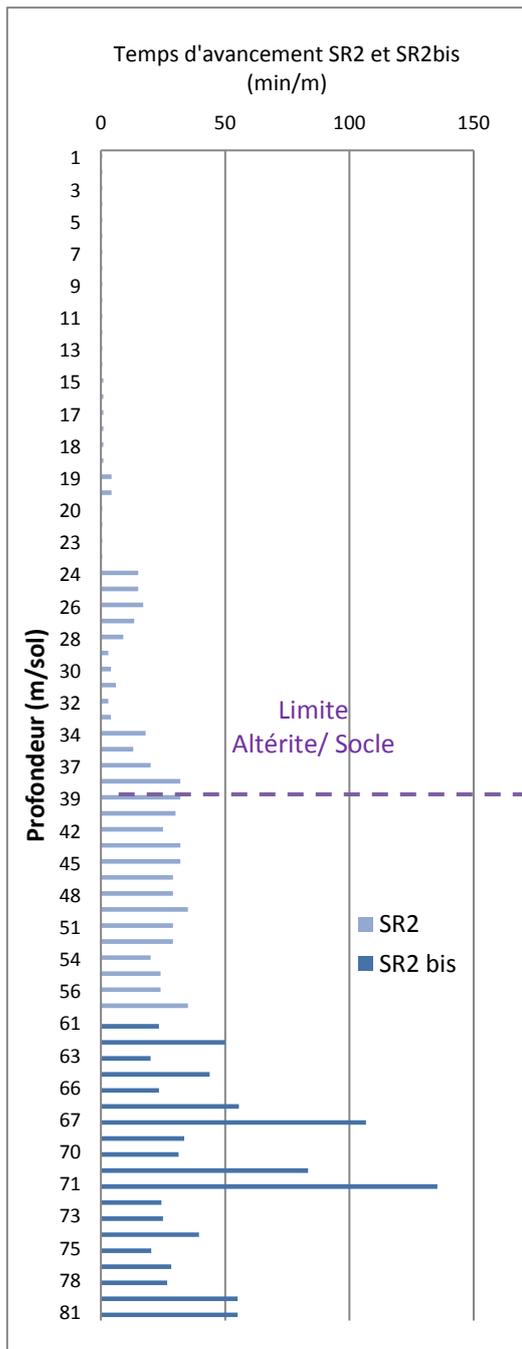
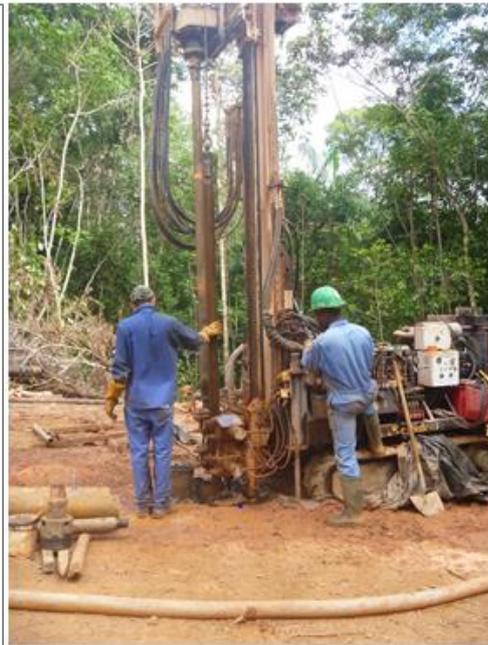
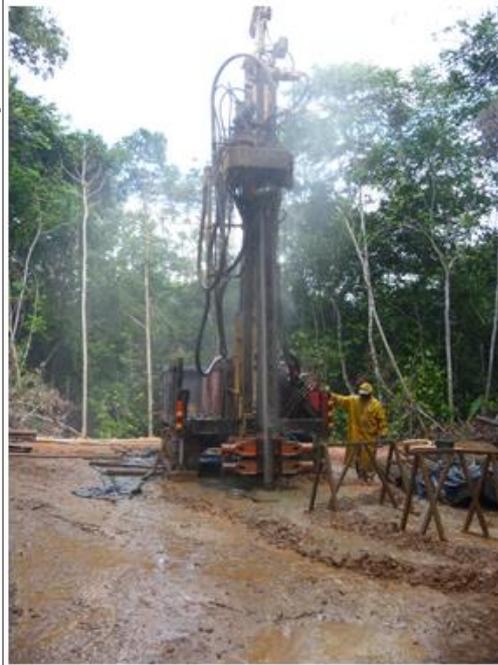
Compte tenu de la proximité des sondages SR2 et SR2 bis, les temps d'avancement observés dans le socle par carottage ont été regroupés (Illustration 17). Les temps de traversé des amphibolites (30 min/m) demeurent toujours plus rapides que ceux des quartzites (60 min/m). Les vitesses sont globalement plus rapides que pour SR1. Plusieurs facteurs peuvent être à l'origine de cette différence. D'une part, le changement de machine (MTD 180B par SEDIDRILL) et d'outil (carottier à câble en SR1 et carottier classique en SR2 et SR2 bis). D'autre part, l'hétérogénéité de cette formation (degré de fracturation, dureté, densité apparente des roches, etc...) peut également expliquer ces observations.

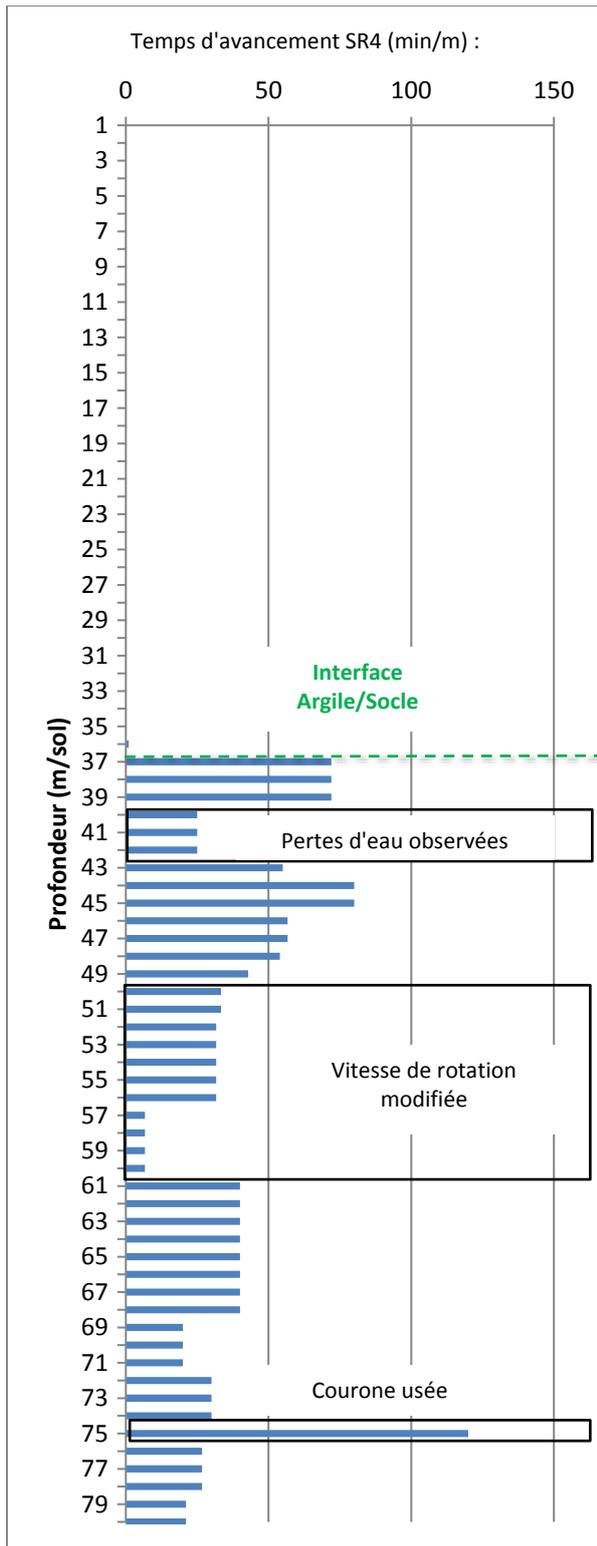
Illustration 20. Log des temps d'avancement sur SR4.

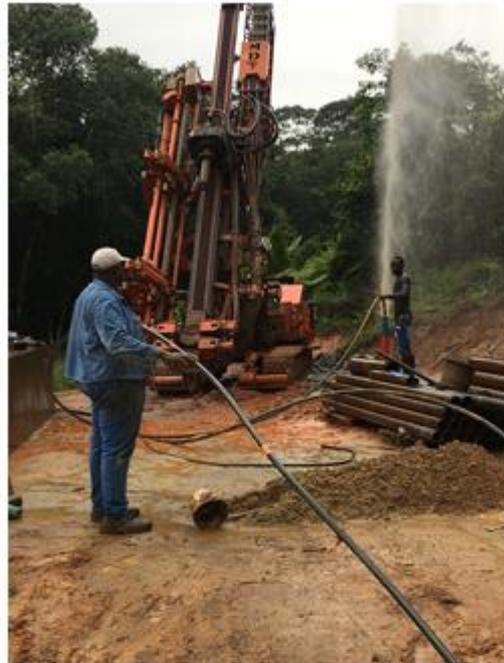
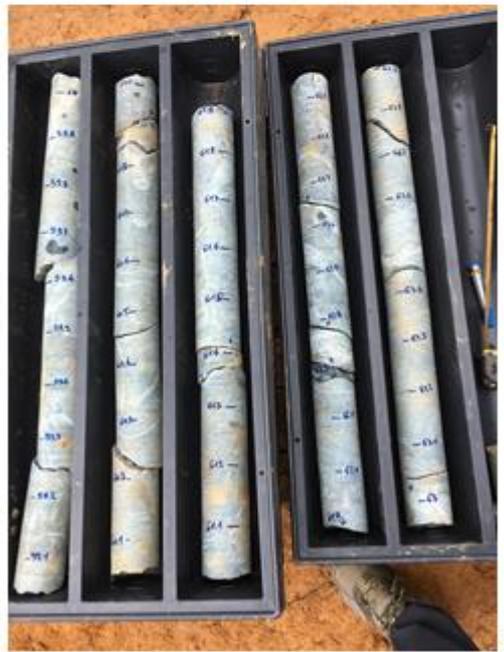
Illustration 21. Soufflage SR4 en cours de réalisation après équipement (a) et échantillons de roche obtenus entre 60 et 65 m de profondeur (b) – (BRGM).

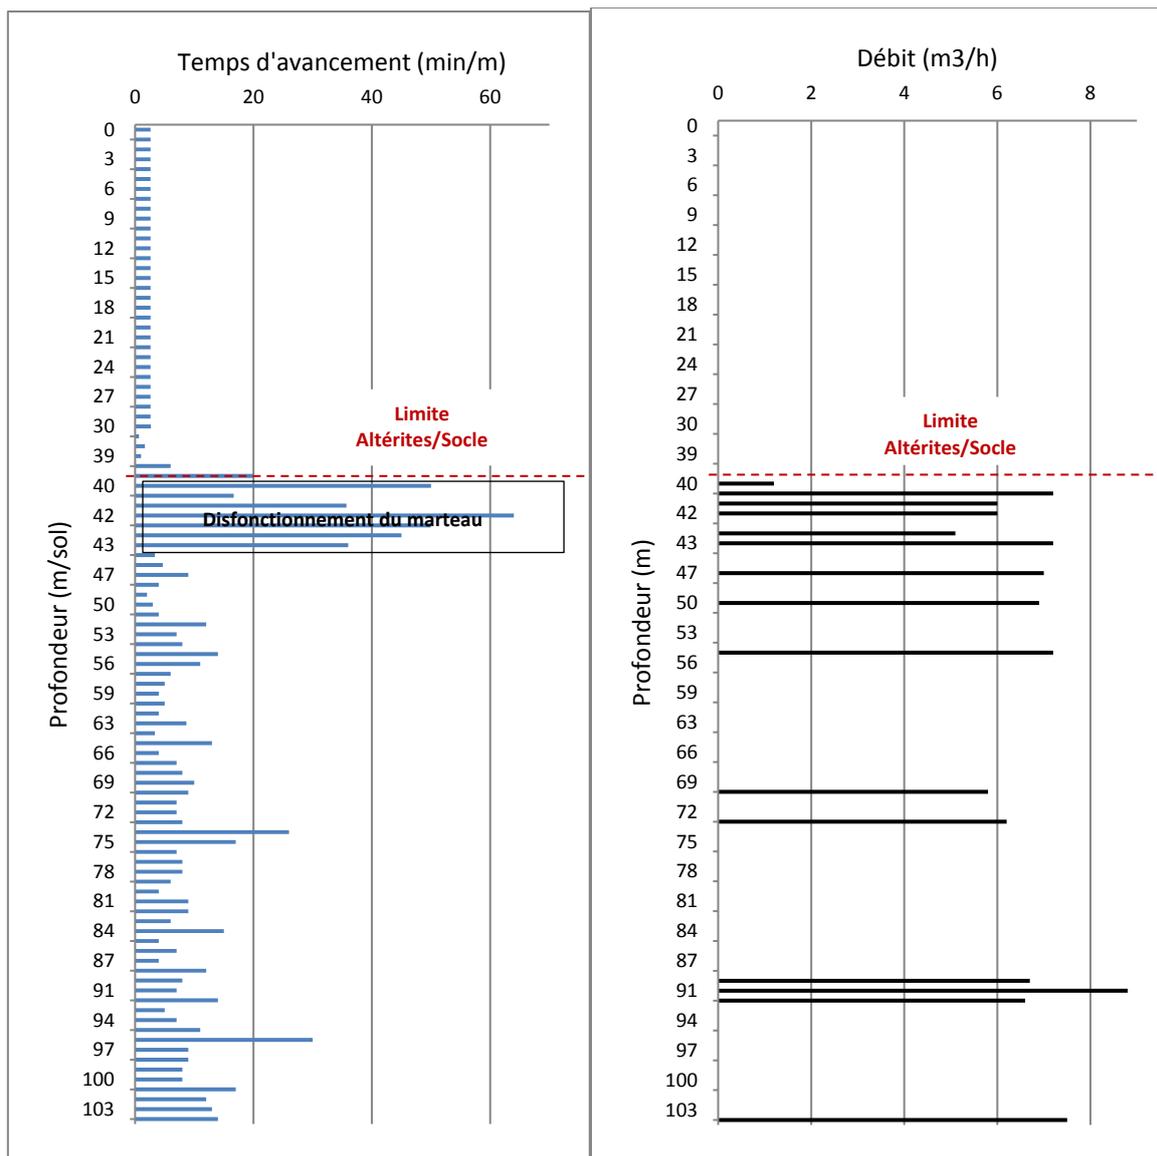
Illustration 23. Temps d'avancement lors de réalisation du forage ROU1.

Lors de la foration au MFT du forage, les débits d'eau à l'exhaure ont été mesuré (Illustration 23). A l'interface des altérites et du socle un débit de 1,2 m³/h a été mesuré. Ce dernier correspond aux arrivées d'eau provenant des altérites. Les débits observés lors de la foration dans le socle sont compris entre 5,8 et 8,9 m³/h (Illustration 24).

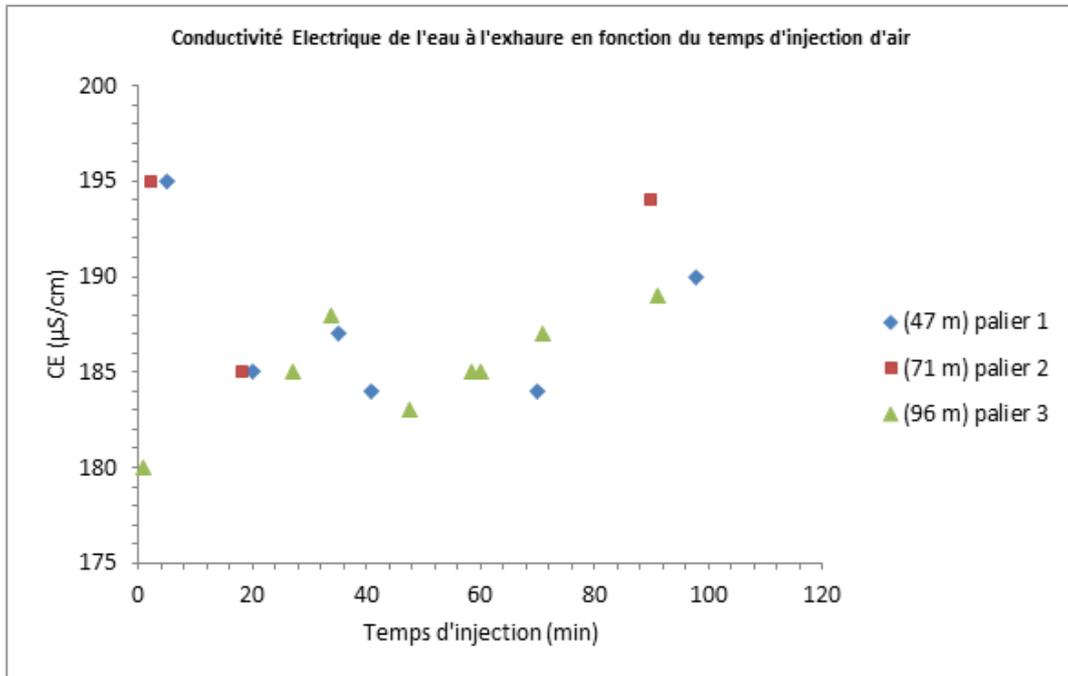
Illustration 25. Conductivité électrique de l'eau (µS/cm) mesurée lors de la réalisation de l'air-lift de ROU1 à 47 m, 71 m et 96m de profondeur.

Ce comportement semble indiquer que l'aquifère sollicite de l'eau facilement mobilisable probablement par un réseau de fractures plus ou moins bien connecté, dans les premiers temps. Dans un second temps, les débits se stabilisent ce qui peut être dû à des terrains moins transmissifs en connexion avec le réseau de fractures. Ces hypothèses devront être vérifiées avec l'interprétation des pompages d'essai.

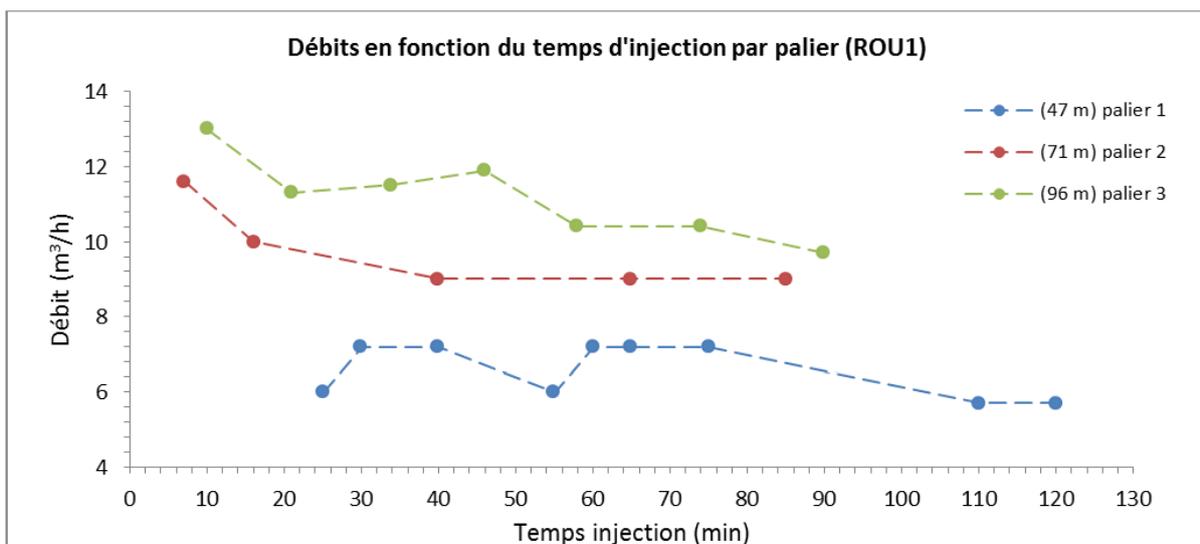
Illustration 26. Evolution du débit au soufflage de ROU1 aux palier 47m, 71m et 96m de profondeur.

fluctuation des débits autour de 11,8 m³/h sur les 50 premières minutes. Au-delà de ce temps les débits avoisines les 10 m³/h.

On retiendra que les débits finaux sont plus représentatifs de la ressource mobilisable et que le socle contient des arrivées d'eau entre 40 et 96 m de profondeur.

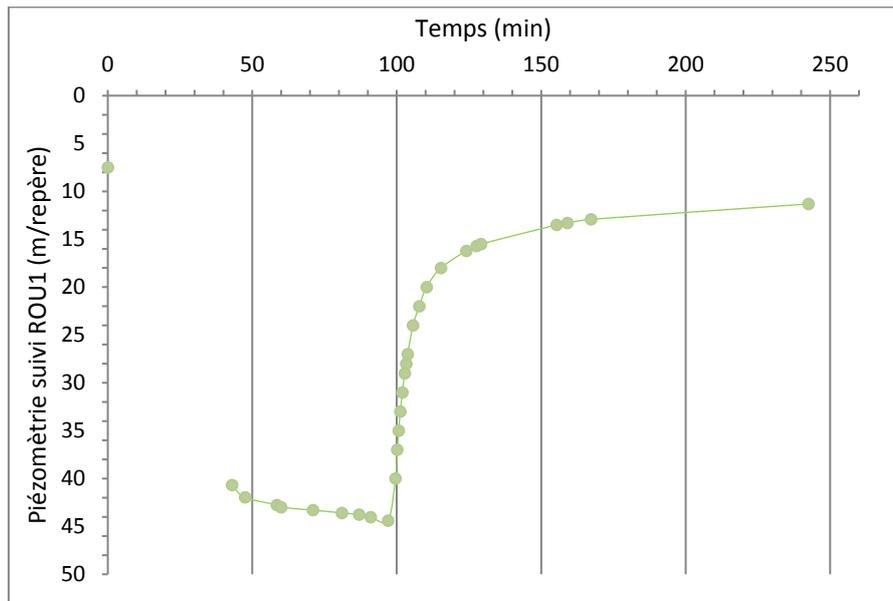
Illustration 27. Suivi piézométrique de ROU1 durant l'opération d'air-lift au palier 96 m de profondeur.

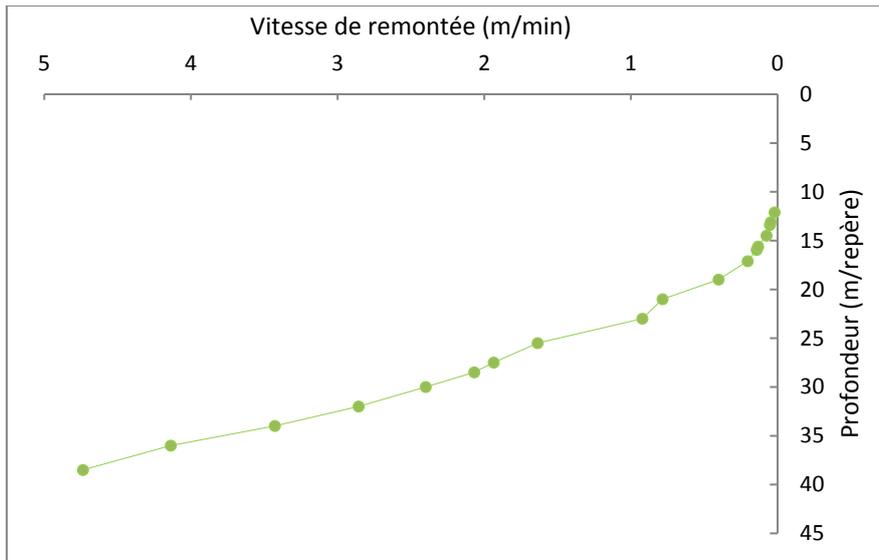
Illustration 28. Profil des vitesses de remontée en fonction du niveau d'eau après le soufflage en ROU1 au palier 96 m de profondeur.

Après 1h36 de soufflage, les vitesses de remontée diminuent continuellement du début à la fin de la remontée (Illustration 28). La vitesse de récupération de la nappe diminue de manière linéaire entre 45 à 20 m de profondeur. Sur cette hauteur la moyenne des vitesses est très rapide (1,7 m/min) à comparer de celle observée entre 20 à 11,3 m de profondeur (0,05 m/min).

Dans le contexte hydrogéologique observé, ce profil de vitesse suggère que l'aquifère sollicite, dans un premier temps, l'eau provenant des horizons transmissifs profonds (socle fracturé). Ces horizons mobilisent de moins en moins d'eau jusqu'à ce que les horizons moins transmissifs en surface (altérites) soient les seules à pouvoir équilibrer les charges hydrauliques. Ces contrastes de propriétés hydrogéologiques ont déjà été mis en évidence par plusieurs auteurs (Maréchal, J.C et al., 2003 ; Durand V. et al, 2017).

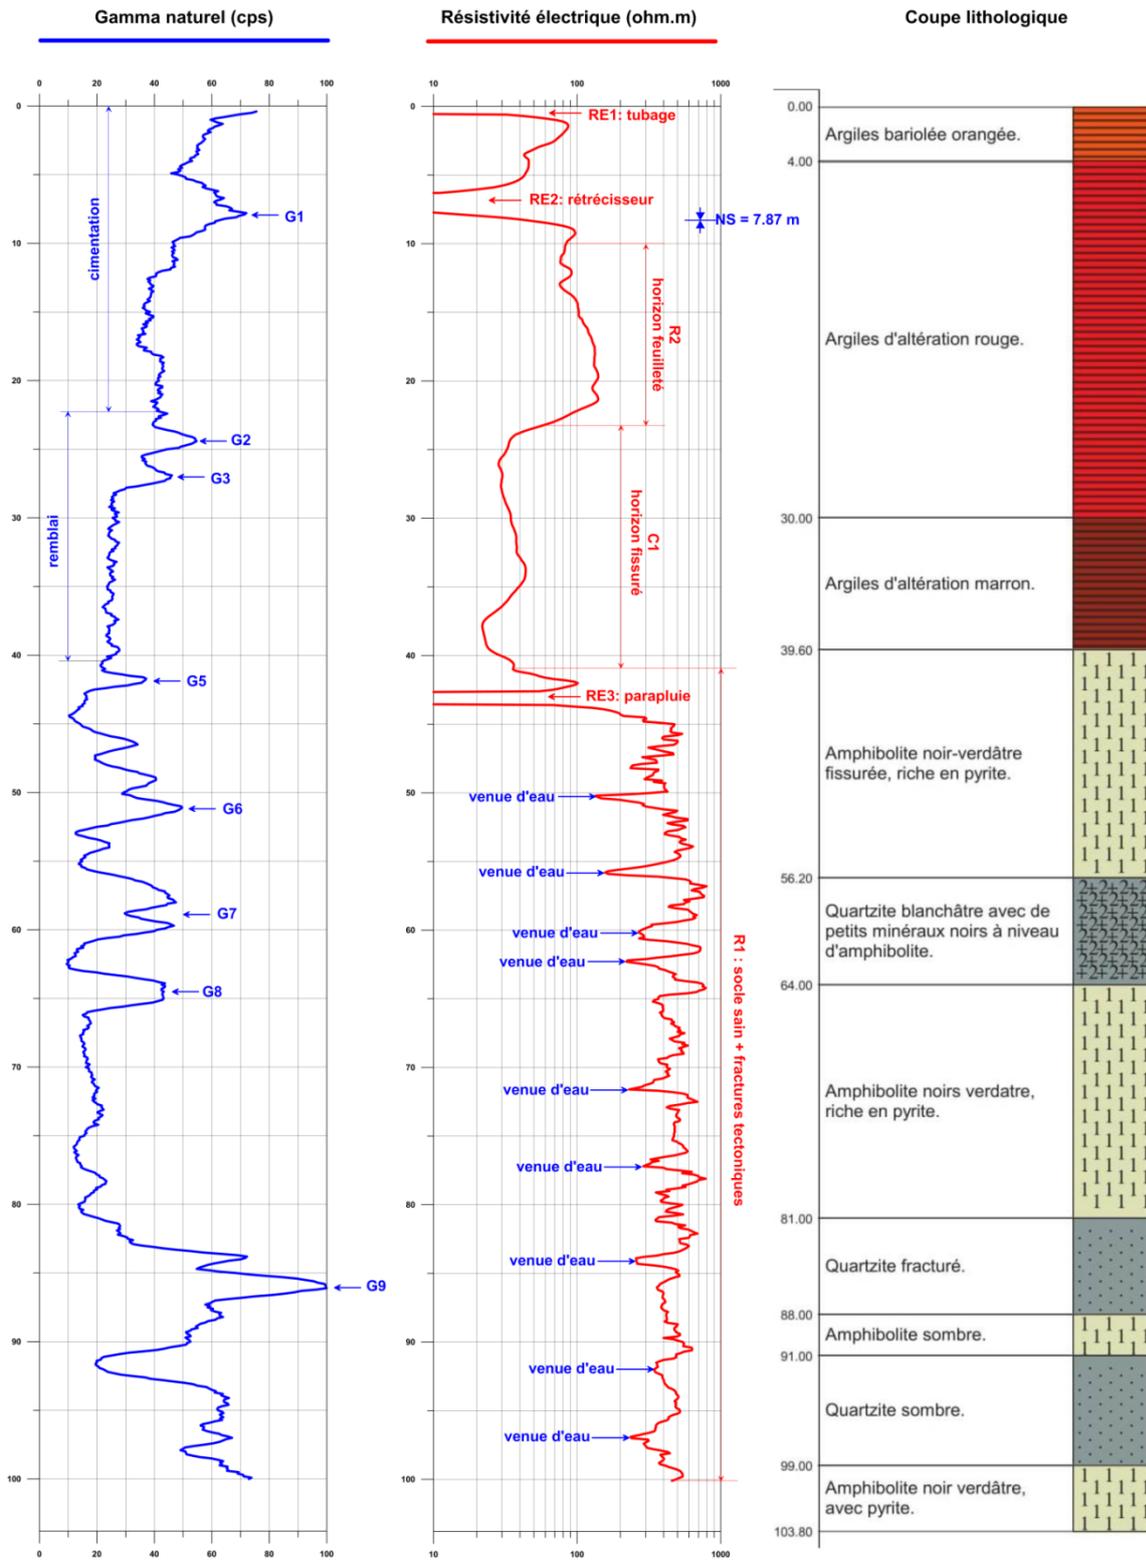
Forage d'exploitation: ROU1

Illustration 29. Logs de gamma naturel et de résistivité par induction dans le forage d'exploitation ROU1.

Les diagraphies de résistivité réalisées dans le forage d'exploitation ROU1 et dans le piézomètre SR2 ont mis en évidence les principales venues d'eau au sein de l'horizon fracturé du socle. Leur localisation est globalement cohérente avec les augmentations de débits observées en cours de foration. Elles se répartissent sur toute la profondeur des investigations (Illustration 29 et Illustration 30).

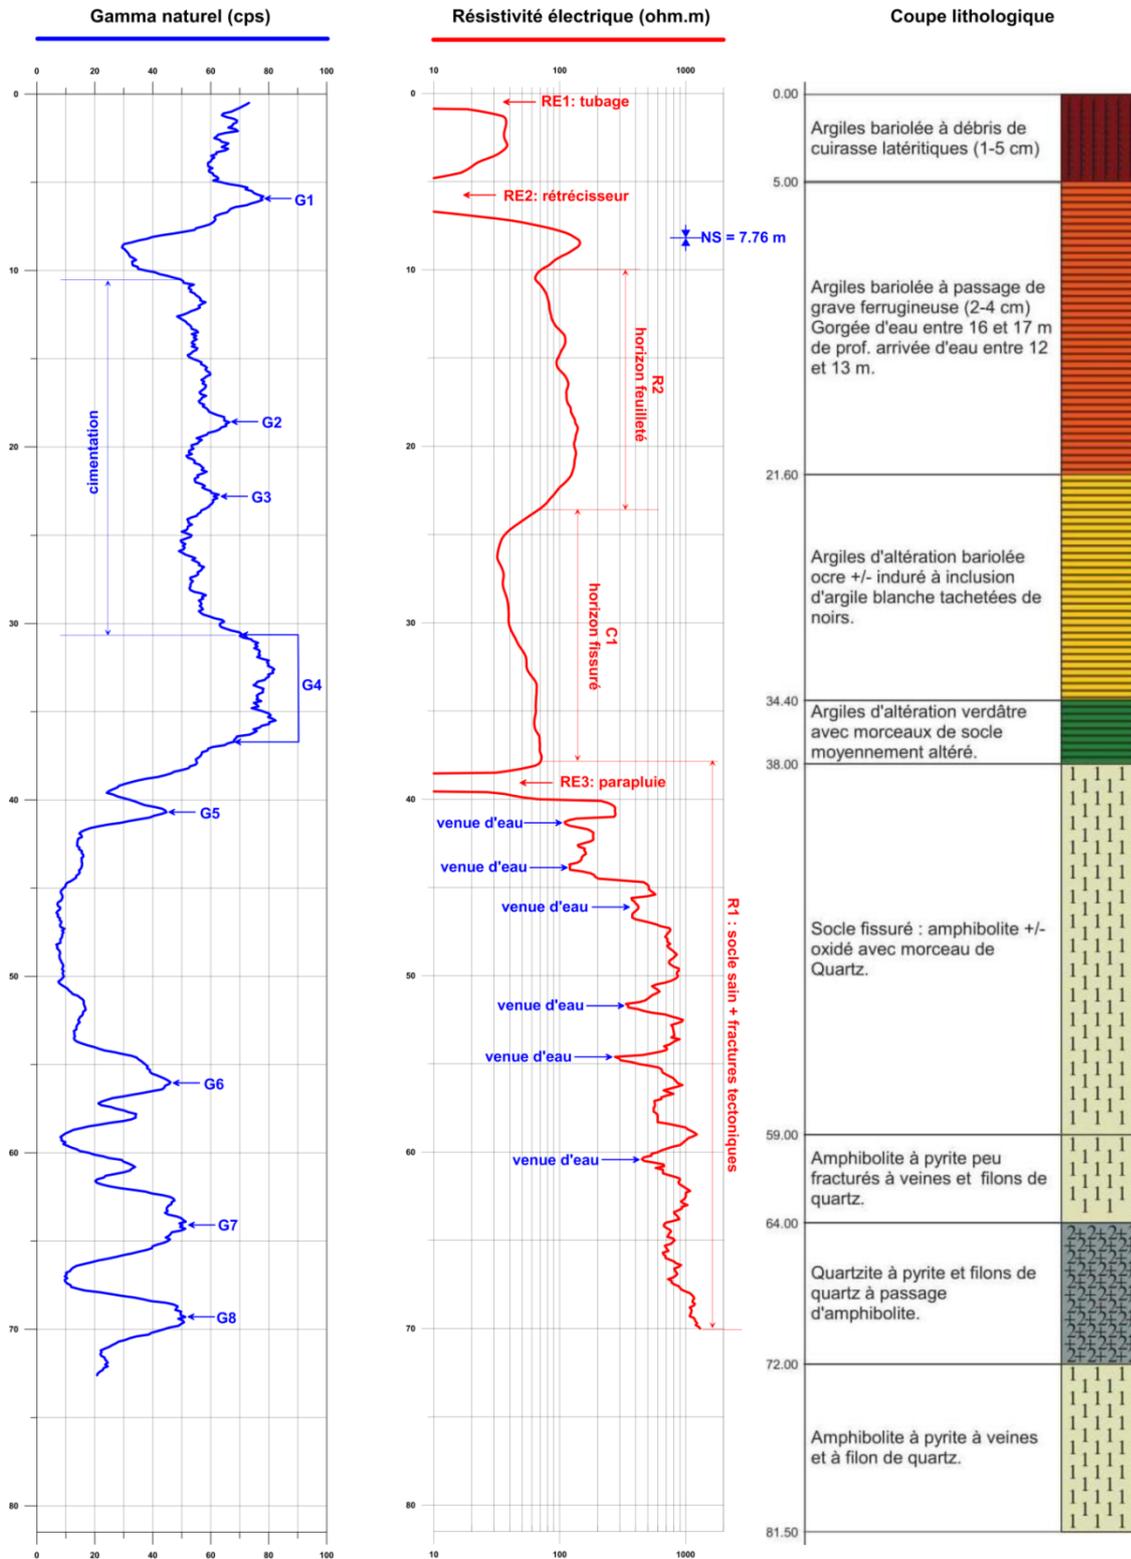
ROURA
Piézomètre: SR2

Illustration 30. Logs de gamma naturel et de résistivité par induction dans le piézomètre SR2.

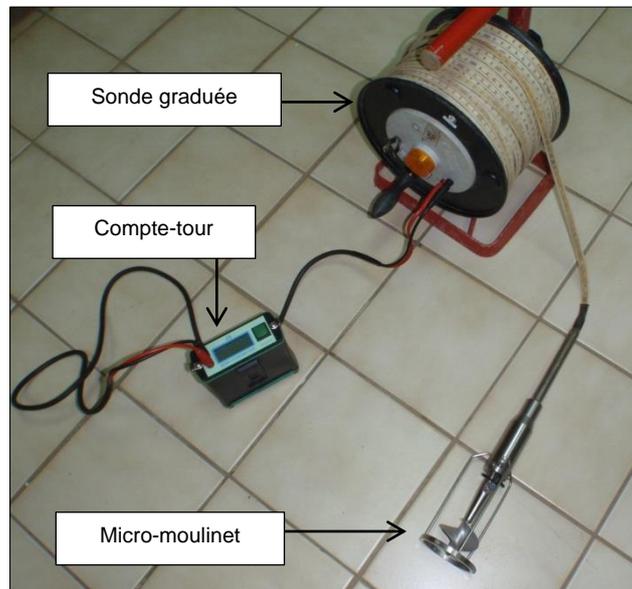
Illustration 31: Matériel utilisé pour la diagraphie au micro-moulinet (BRGM)

L'opération de diagraphie au micro-moulinet a été réalisée dans la matinée du 3 juillet 2017. Le procédé consiste à descendre une hélice dans le forage, connectée à compte-tour (*Illustration 31*) permettant de relier la rotation de l'hélice à une vitesse de circulation du fluide à l'intérieur de l'ouvrage.
