Prospection hydrogéologique du socle fracturé du Bourg de Roura.

Résultats de la campagne de sondages.

Rapport de fin de travaux

BRGM/RP-67440-FR

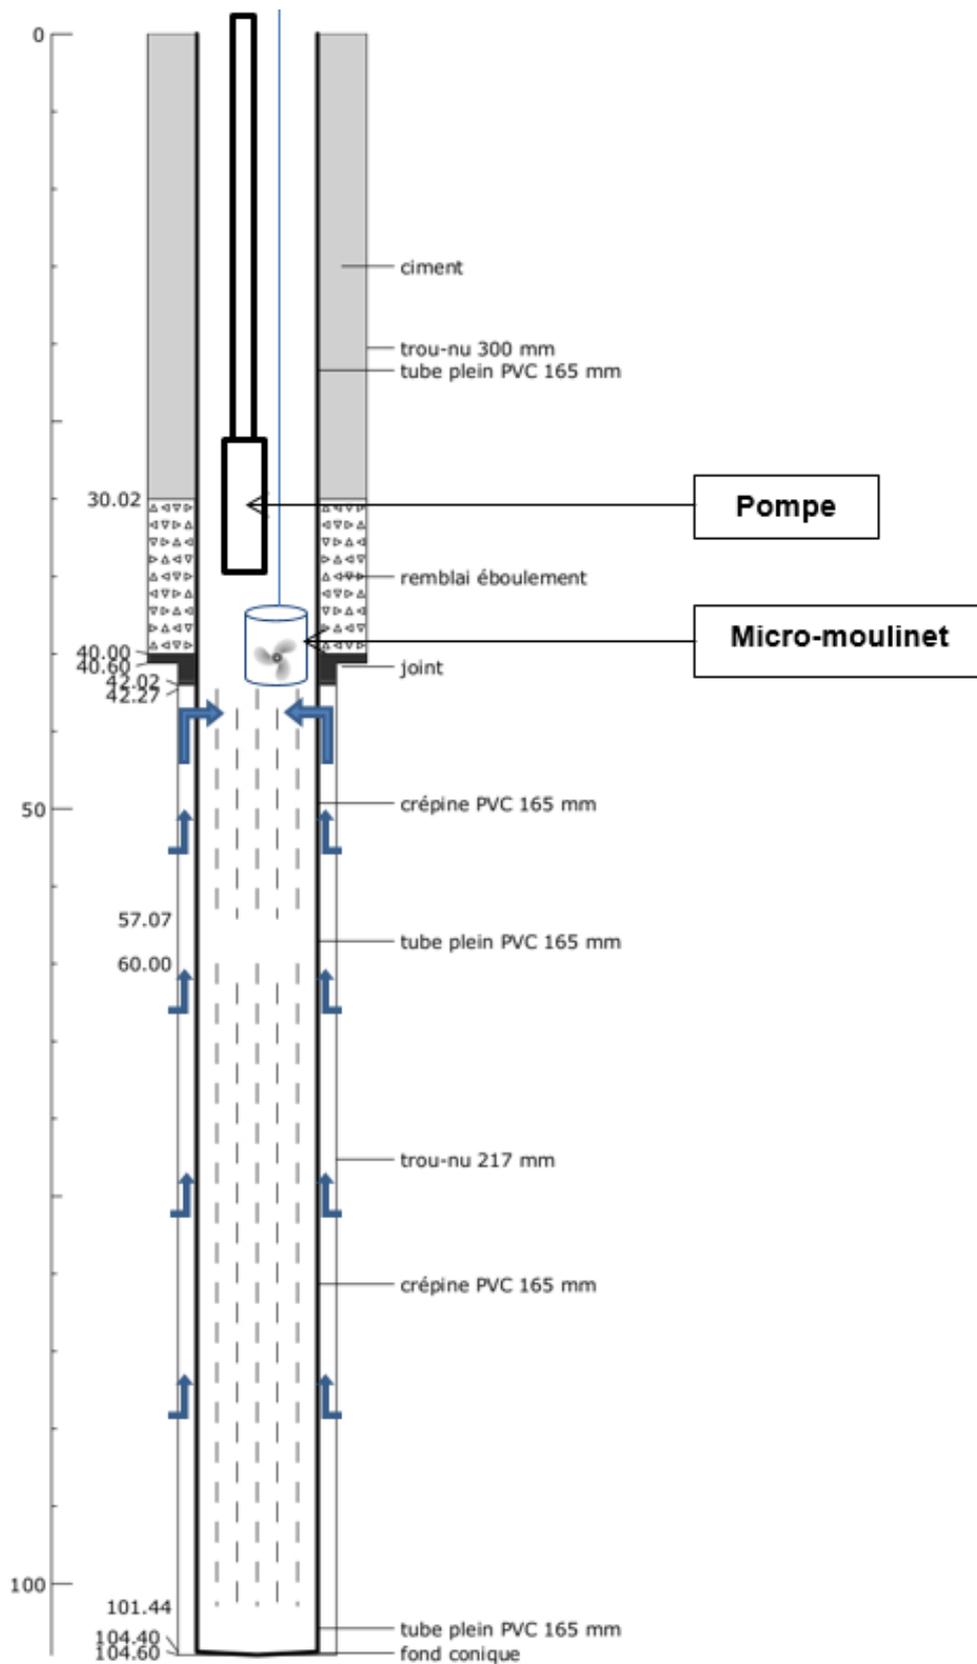
Illustration 32: Schéma de l'opération de diagraphe au micro-moulinet sur ROU1.

Compte tenu des observations des carottes sur SR2 et de leur fracturation, et des principales venues d'eau visibles lors de la foration au marteau fond de trou sur ROU1, il semble que cette opération de diagraphie au micro-moulinet ne permette pas de mettre en évidence les venues d'eau de l'ouvrage mais plutôt une circulation dans la partie annulaire du forage (*Illustration 32*). En effet, en l'absence de massif filtrant, qui n'était pas nécessaire pour cet ouvrage, l'eau provenant du réseau de fractures de la roche va se déplacer préférentiellement dans la partie où elle est la plus mobile. Les eaux sollicitées vont ainsi migrer dans l'espace annulaire, large de 27 mm, entre le tube PVC et le mur du forage, sans rentrer dans les fentes (large de 1 mm) du tube crépiné. En revanche au-dessus de l'interface crépiné, la collerette et le joint d'étanchéité vont contraindre les eaux à rentrer dans le tubage via les crépines, avant de rejoindre la pompe placée dans le tube PVC dans la partie non crépinée. Ce phénomène est causé par la position particulière de la pompe, nécessaire ici pour la réalisation de la diagraphie, et par l'absence de massif filtrant dans l'espace annulaire.

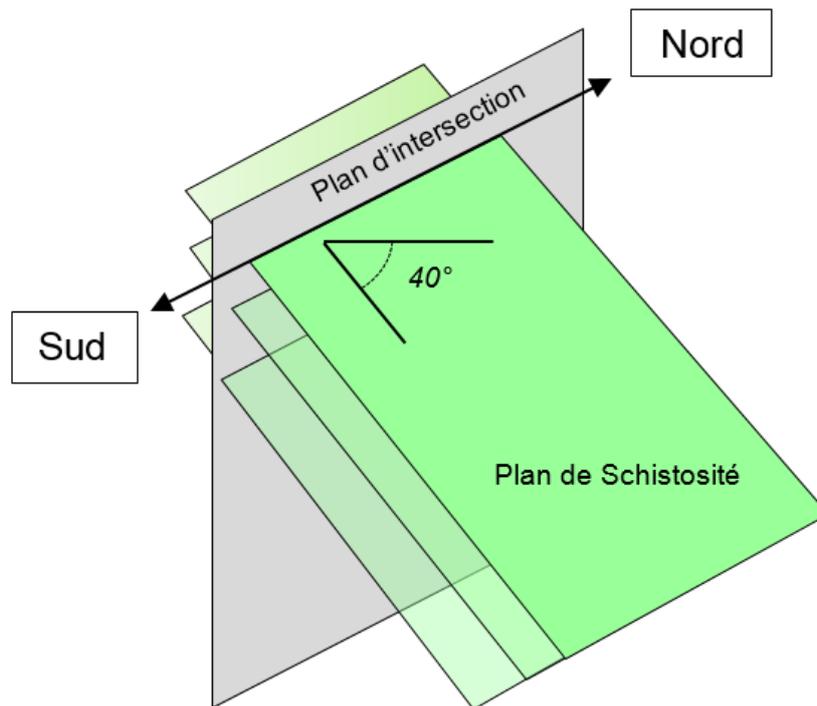
Illustration 33. Schéma du plan d'intersection des sondages par rapport au plan de schistosité principale du mont de Roura.

Les sondages sont alignés suivant un axe de direction Nord-Sud, c'est-à-dire parallèle à l'orientation de la schistosité du massif (Illustration 33).

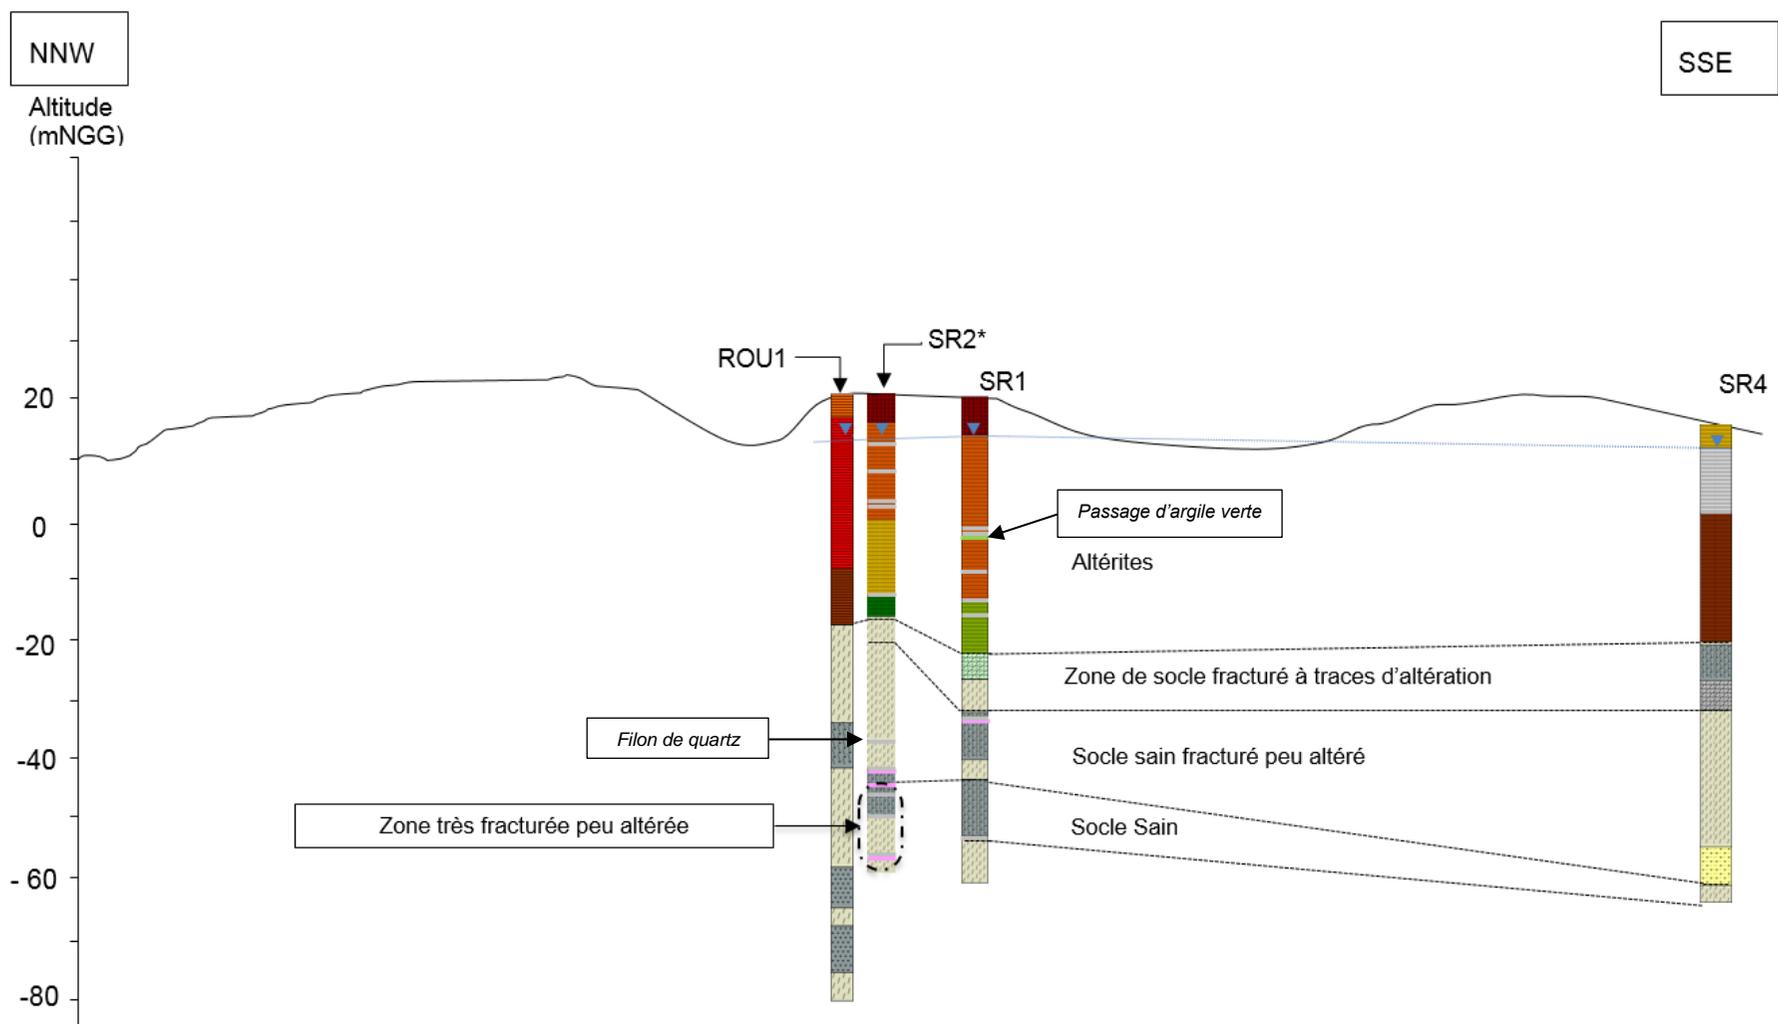
Illustration 34. Coupe schématique interprétative des résultats de la campagne de sondage.

À en juger par leur faible altération et de leurs orientations par rapport à la pétrostructure des roches encaissantes, les fractures semblent être héritées de la tectonique régionale décrochante ayant donné lieu au métamorphisme du secteur. En effet, la schistosité présente dans le litage métamorphique correspond à la plupart des pendages et des plans de fractures mesurés. Il apparaît également que les veines quartzo-feldspathiques (mm) et les filons de quartz (cm-dm) ayant pénétré ce litage (dans le plan de la schistosité ou pas) sont en général parallèles aux fractures.

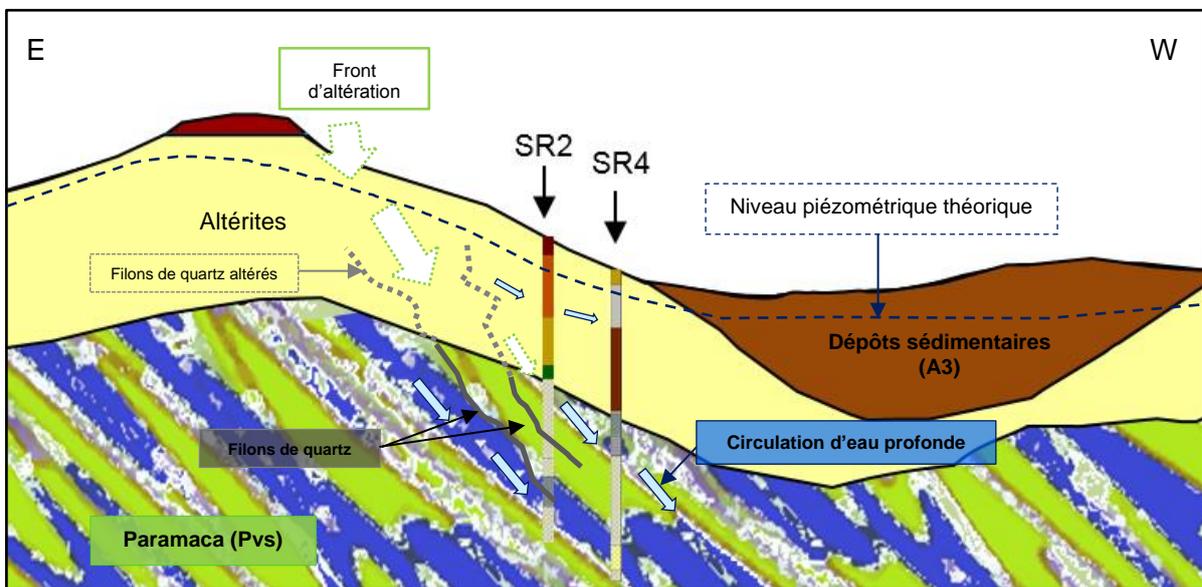
Illustration 35. Schéma hydrogéologique conceptuel du mont Roura.

La répartition des réseaux de fracture en profondeur témoigne du caractère hétérogène des circulations d'eau dans le massif.

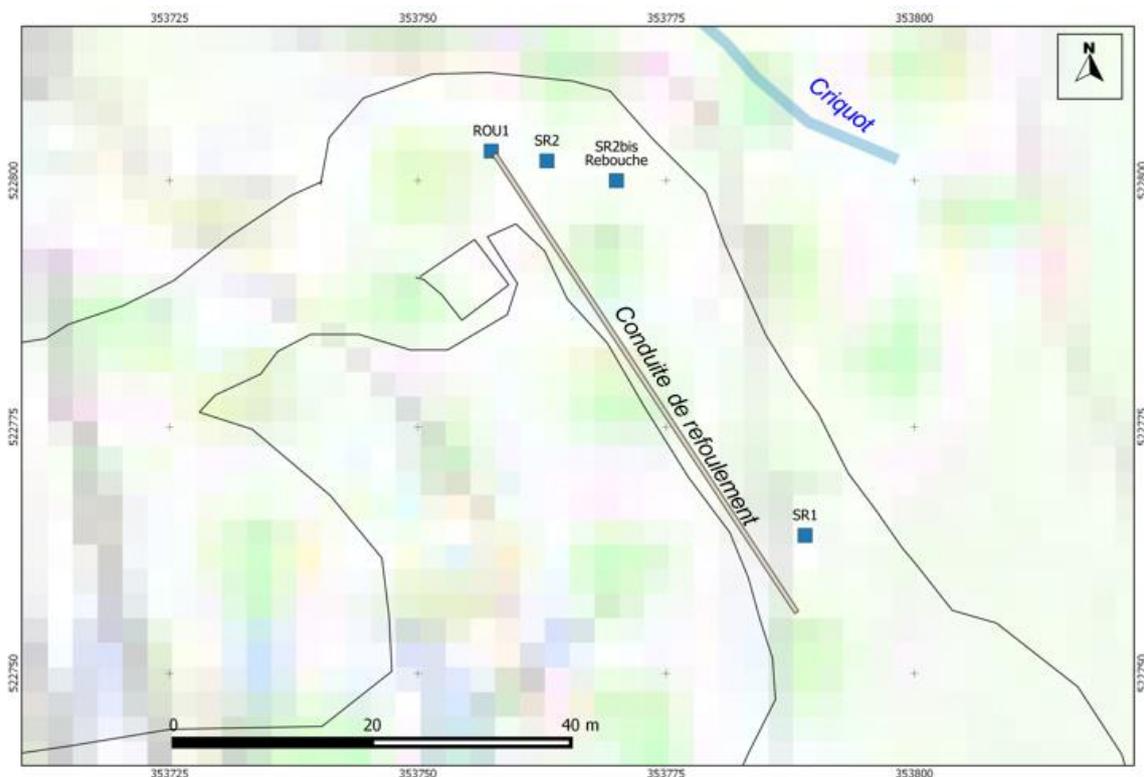
Illustration 36. Plan de situation du dispositif de pompage.

L'essai de puits a été réalisé par paliers successifs non enchainés d'une durée de 1h, impliquant 1h de pompage (phase de descente) suivi d'un arrêt de pompage (phase de remontée) d'une durée au moins équivalente à la phase de pompage (soit 1h). Au total, 4 paliers de débits ont été testés entre 4.32 et 10.38 m³/h. Les essais ont eu lieu le mardi 20/06/2017 de 09h14 à 17h26. L'illustration 36 reprend les éléments de l'environnement proche lors de l'essai.

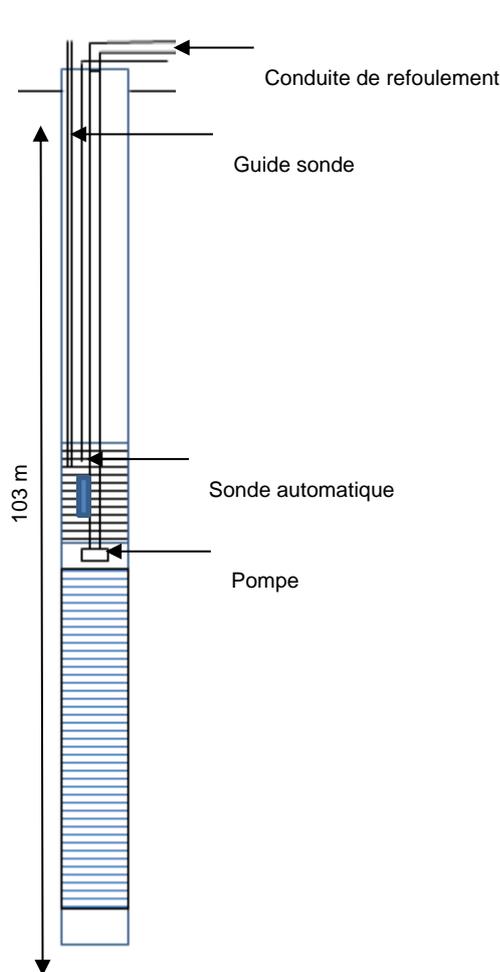
Illustration 37. Schéma du dispositif de suivi en ROU1

Il est à noter qu'un tube guide sonde rigide d'un diamètre de 1 pouce et d'une longueur d'environ 50 m, non crépiné, a été installé dans le puits afin de faciliter le suivi du niveau dynamique sans risque de coincement des appareils.

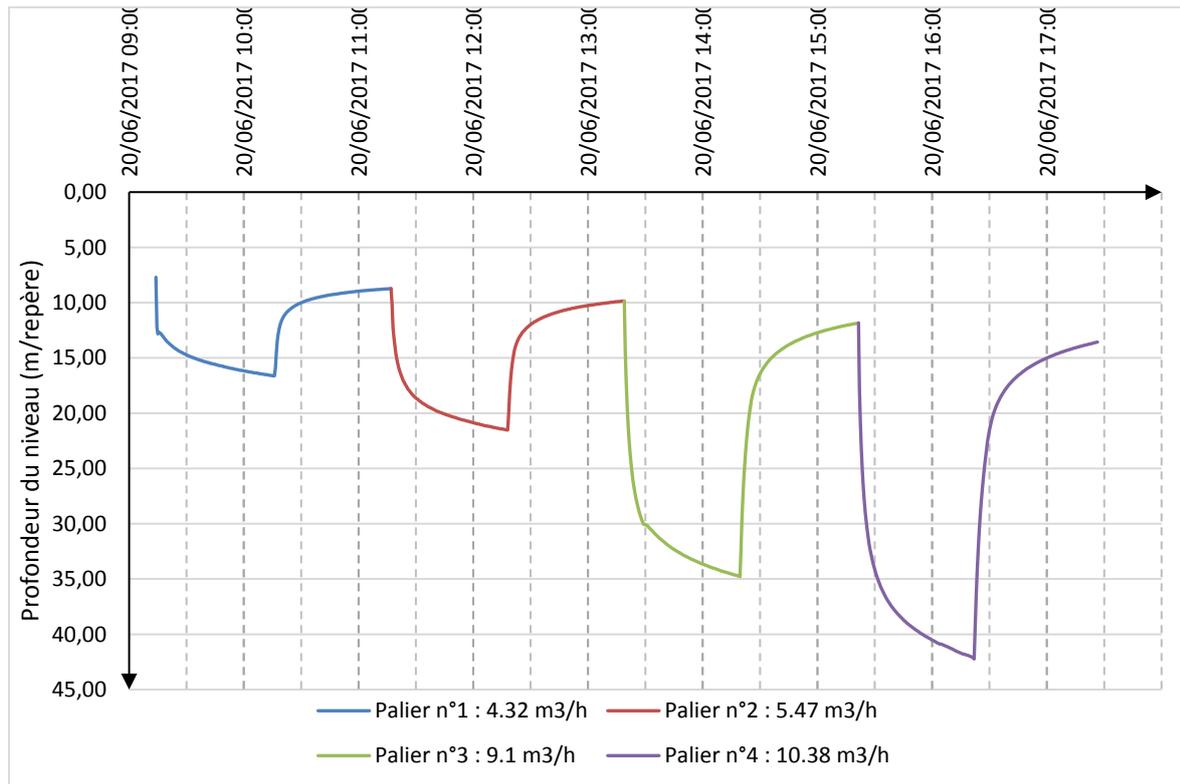
Illustration 38 : Evolution au cours du temps du niveau dynamique dans le puits de pompage ROU1 en fonction des paliers de débits non enchainés

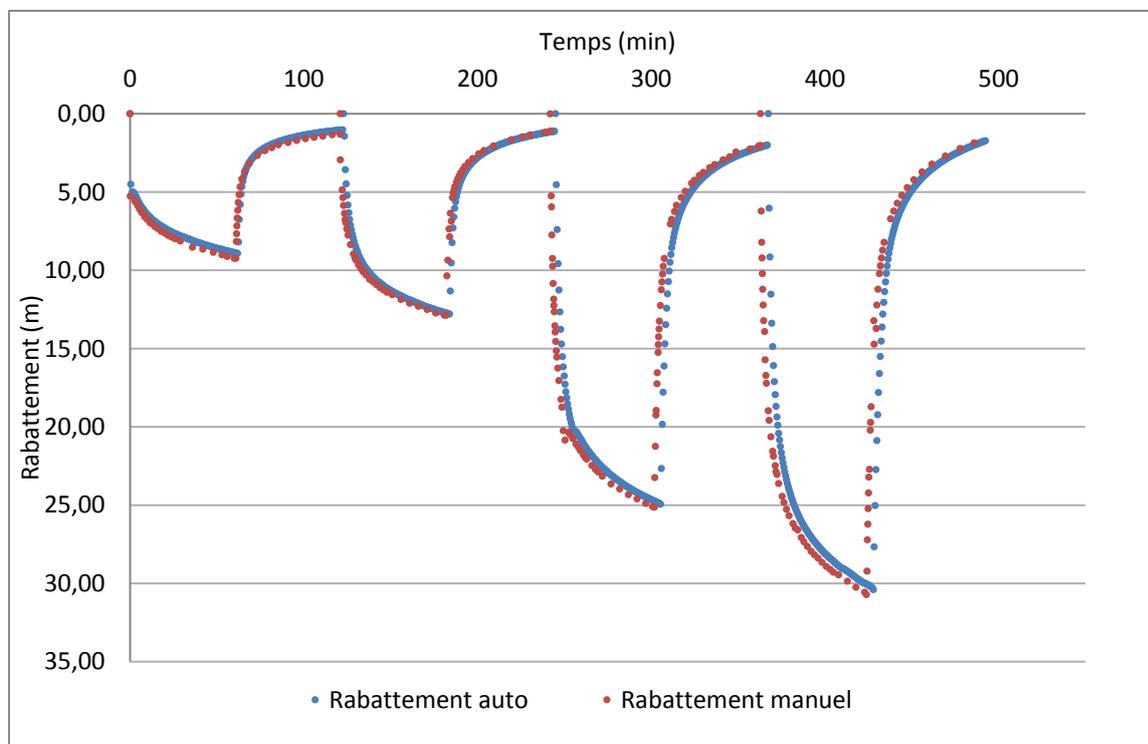
Illustration 39 : Evolution au cours du temps du rabattement dans le puits de pompage ROU1 suivi par la sonde manuelle et la sonde automatique.

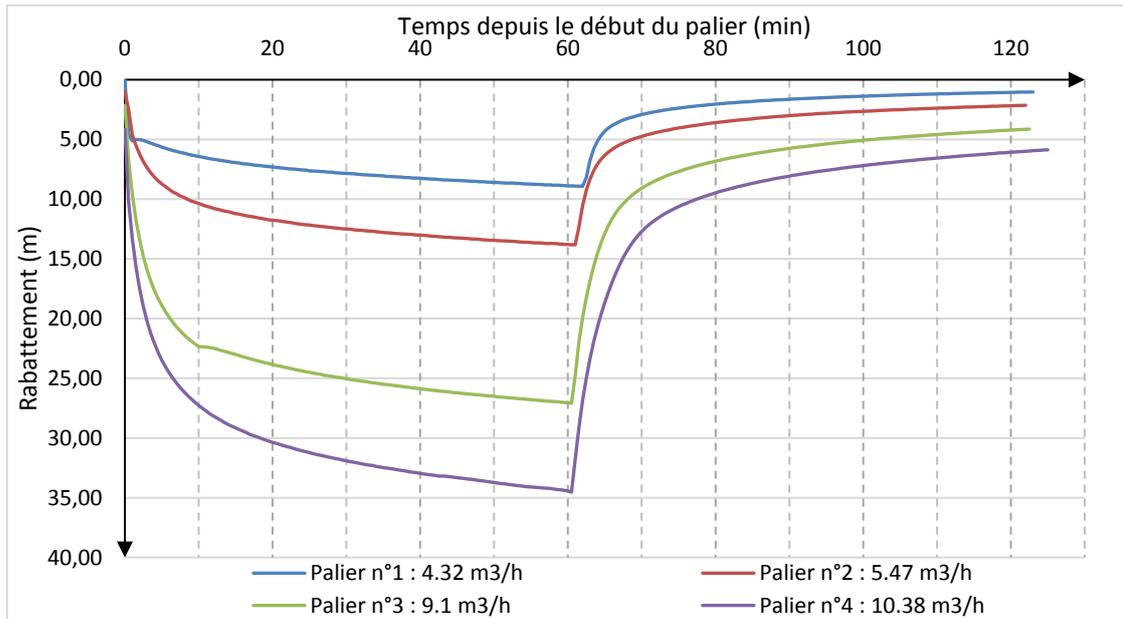
Illustration 40 : Evolution du rabattement lors de l'essai de puits par paliers non enchainés.

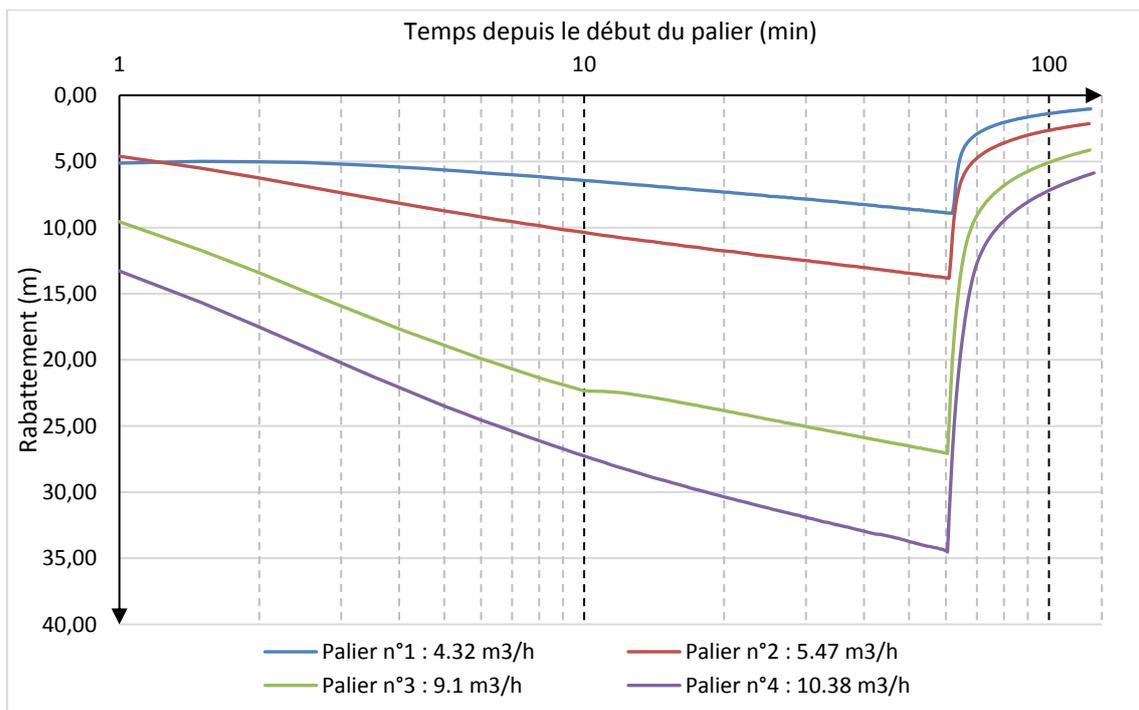
Illustration 41 : Evolution comparée du rabattement par paliers, en haut échelle arithmétique, en bas échelle semi-logarithmique

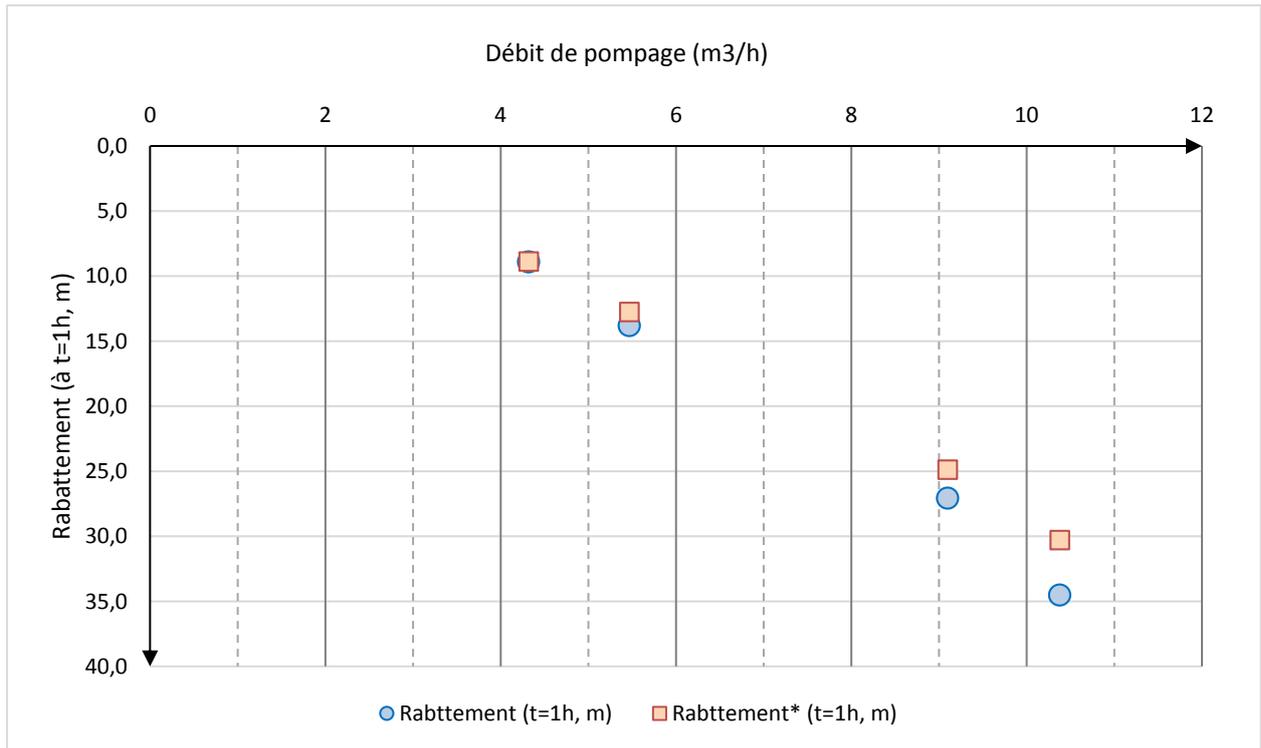
Illustration 42 : Courbe caractéristique de ROU1

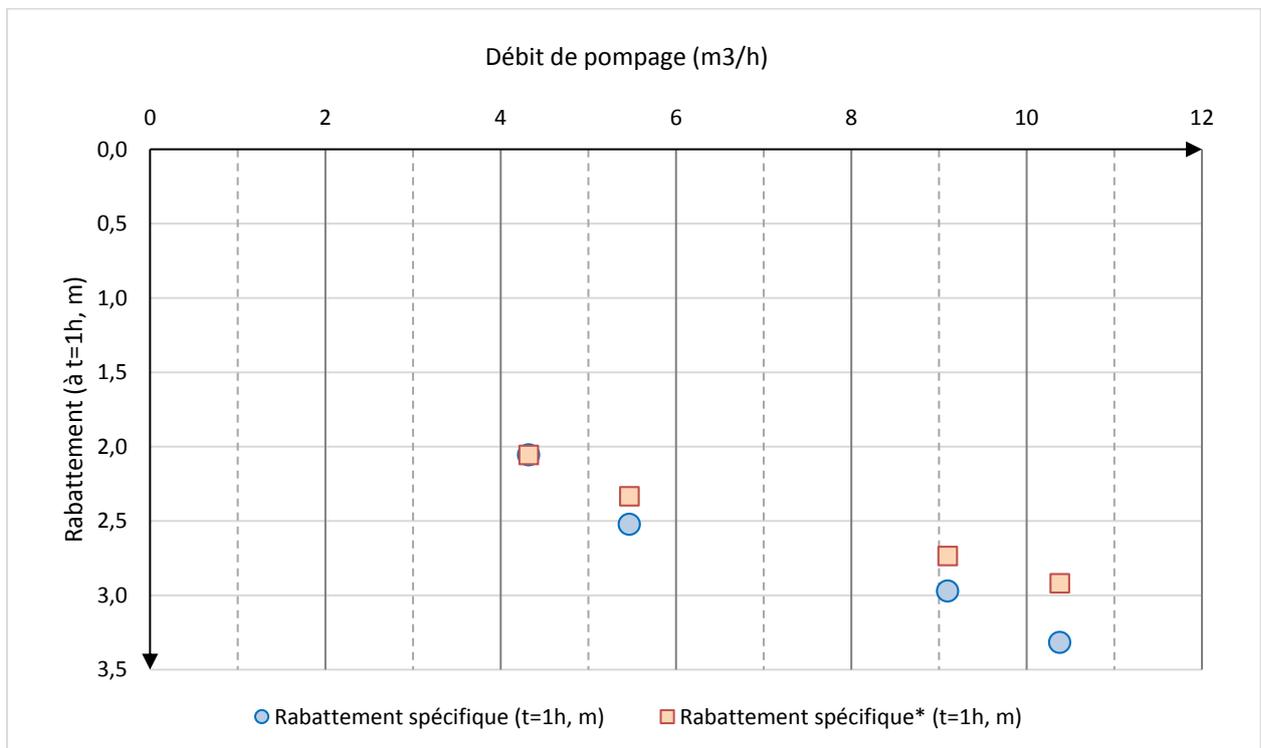
Illustration 43 : Droite des rabattements spécifiques de ROU1

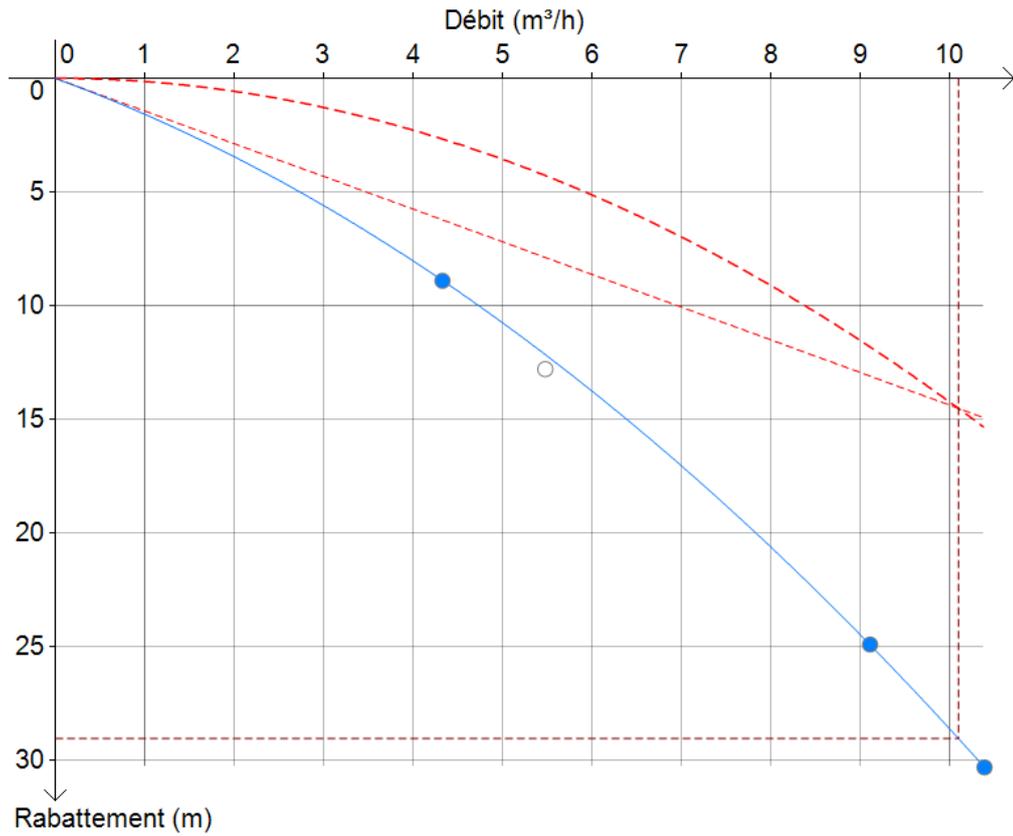
Illustration 44 : Ajustement de la courbe caractéristique aux points expérimentaux (ROU1)

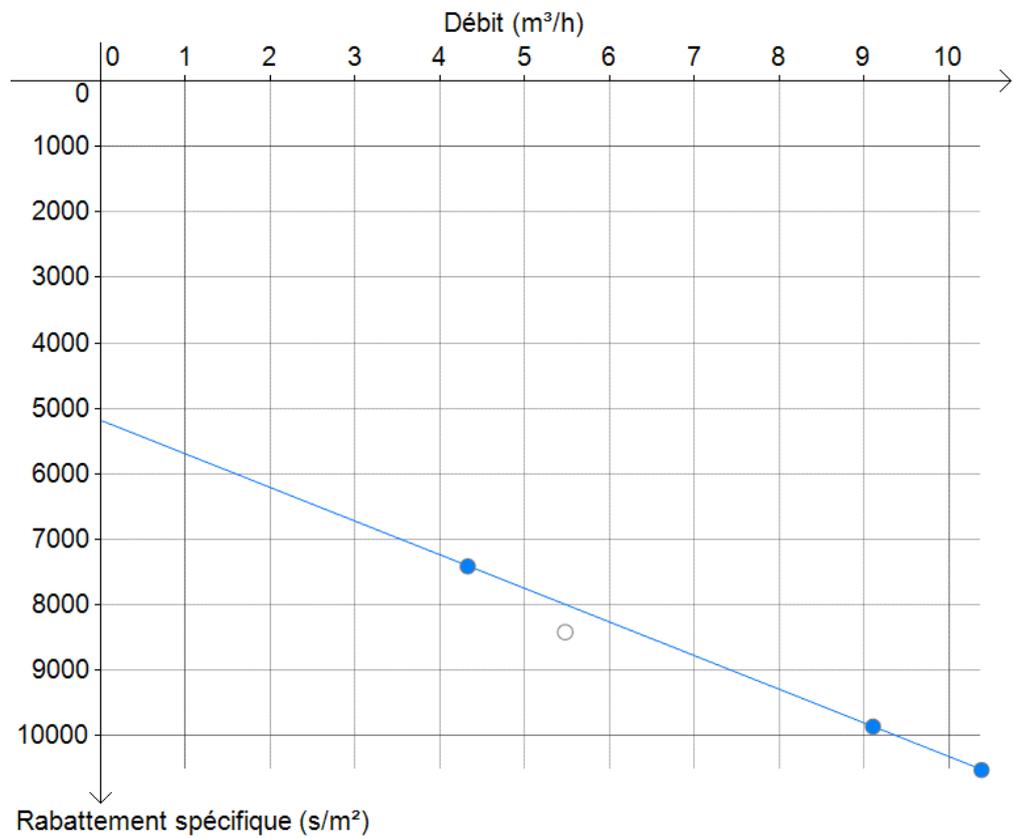
Illustration 45 : Ajustement de la droite des rabtements spécifiques aux points expérimentaux (ROU1)

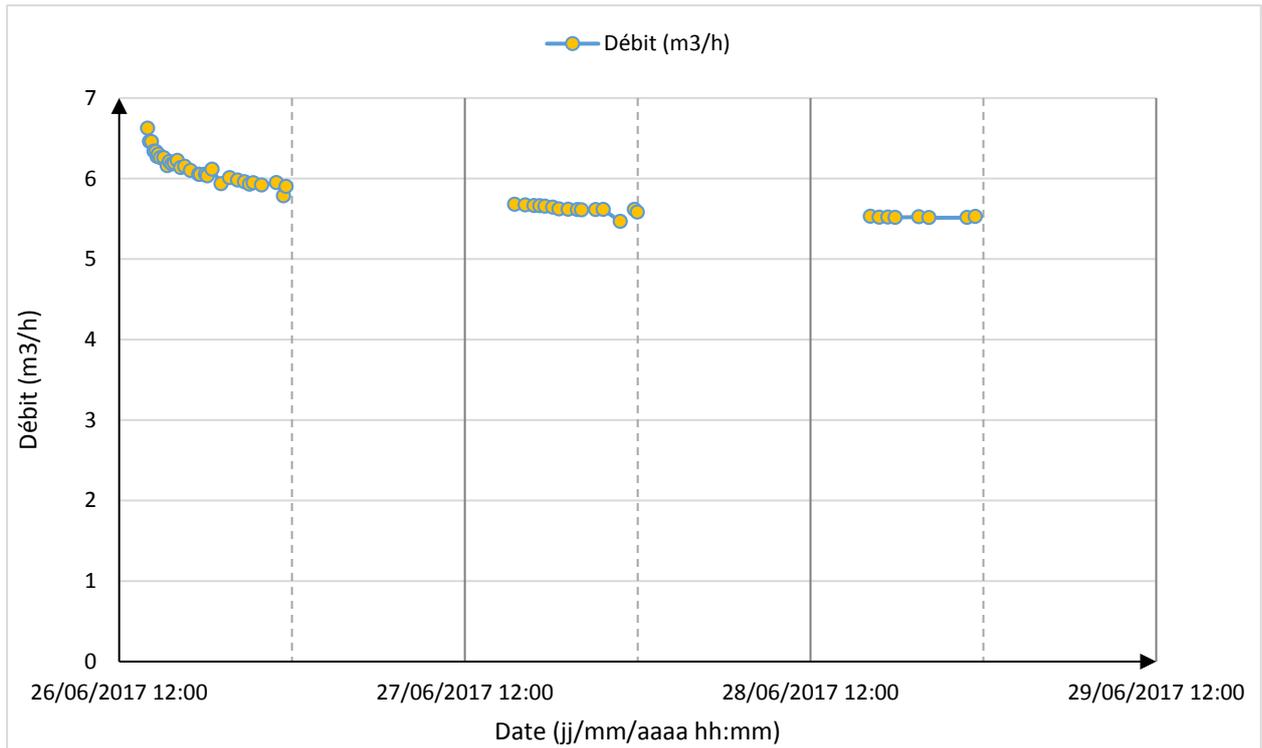
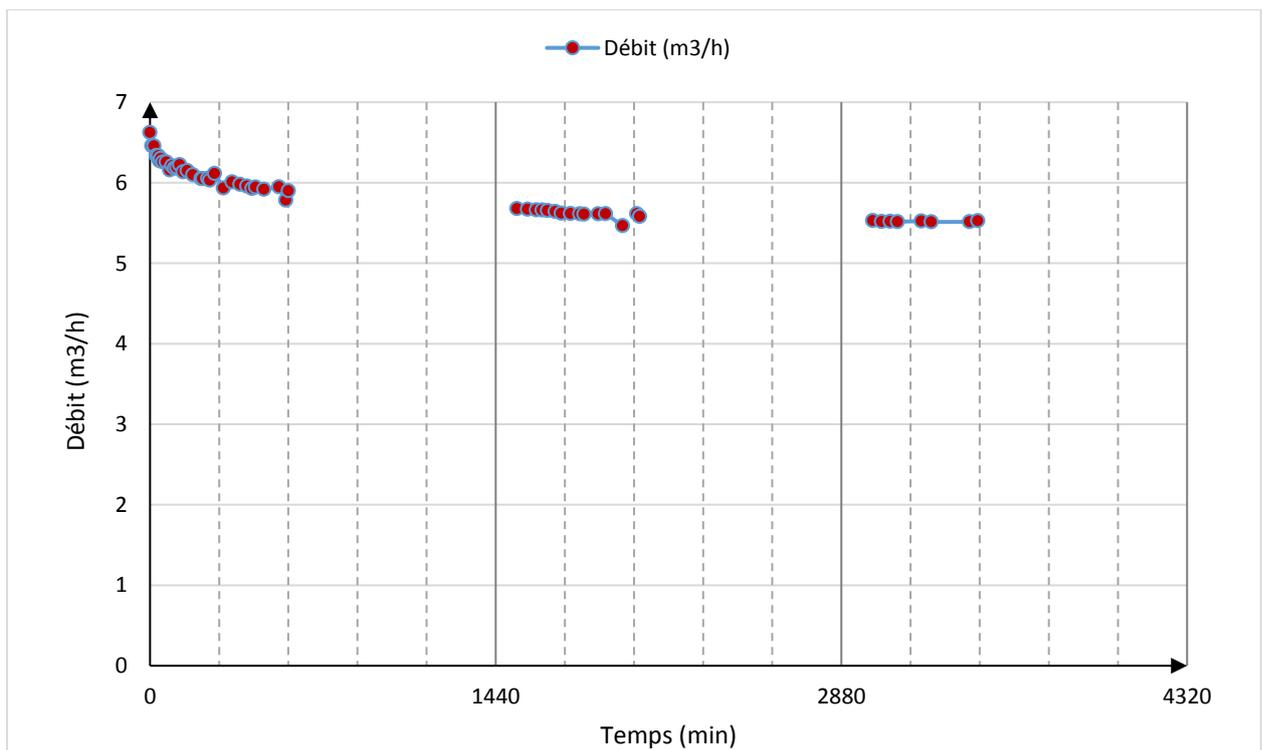
Illustration 46 : Evolution du débit de pompage (en haut au format date, en bas en temps depuis le début du pompage).

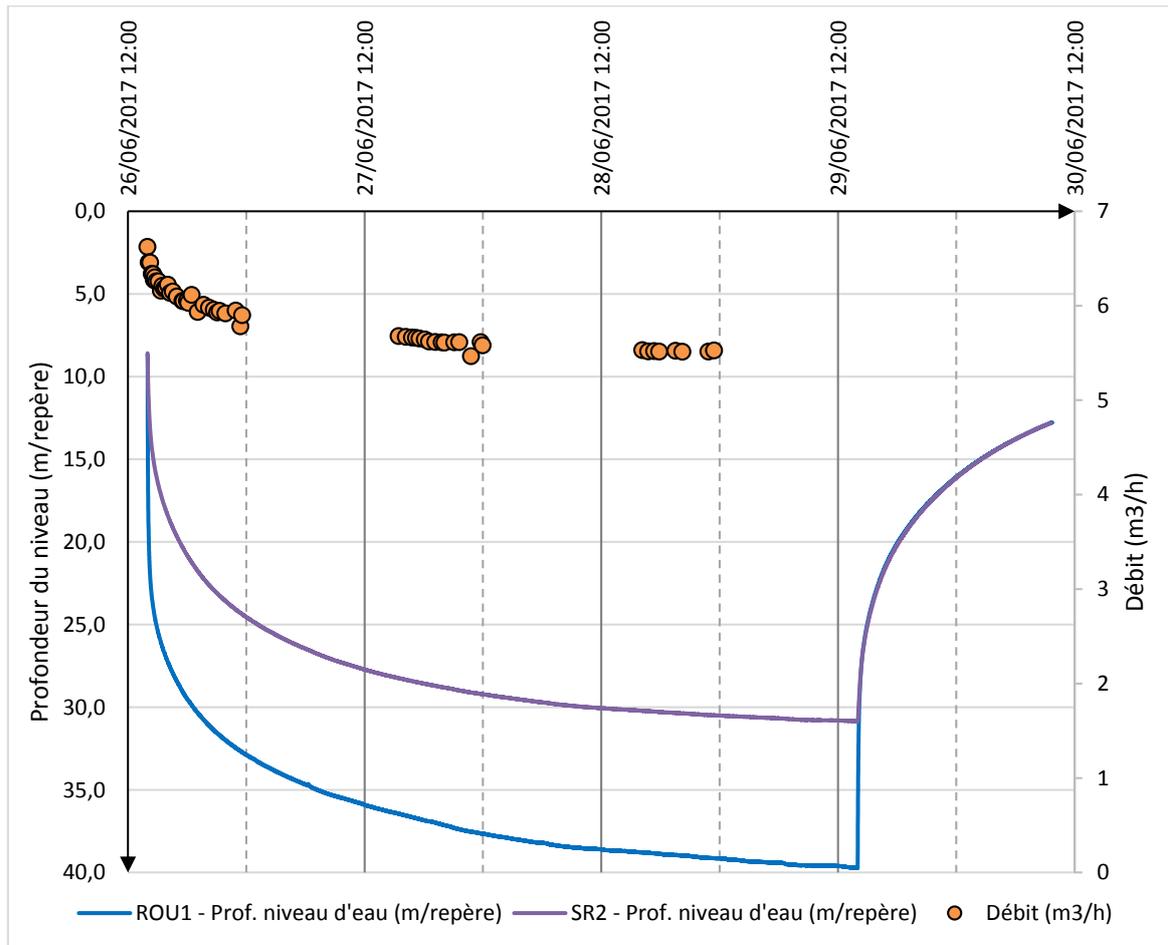
Illustration 47 : Evolution du débit de pompage et de la profondeur du niveau dynamique au cours de l'essai de nappe au droit du puits de pompage ROU1 et du piézomètre d'observation SR2.

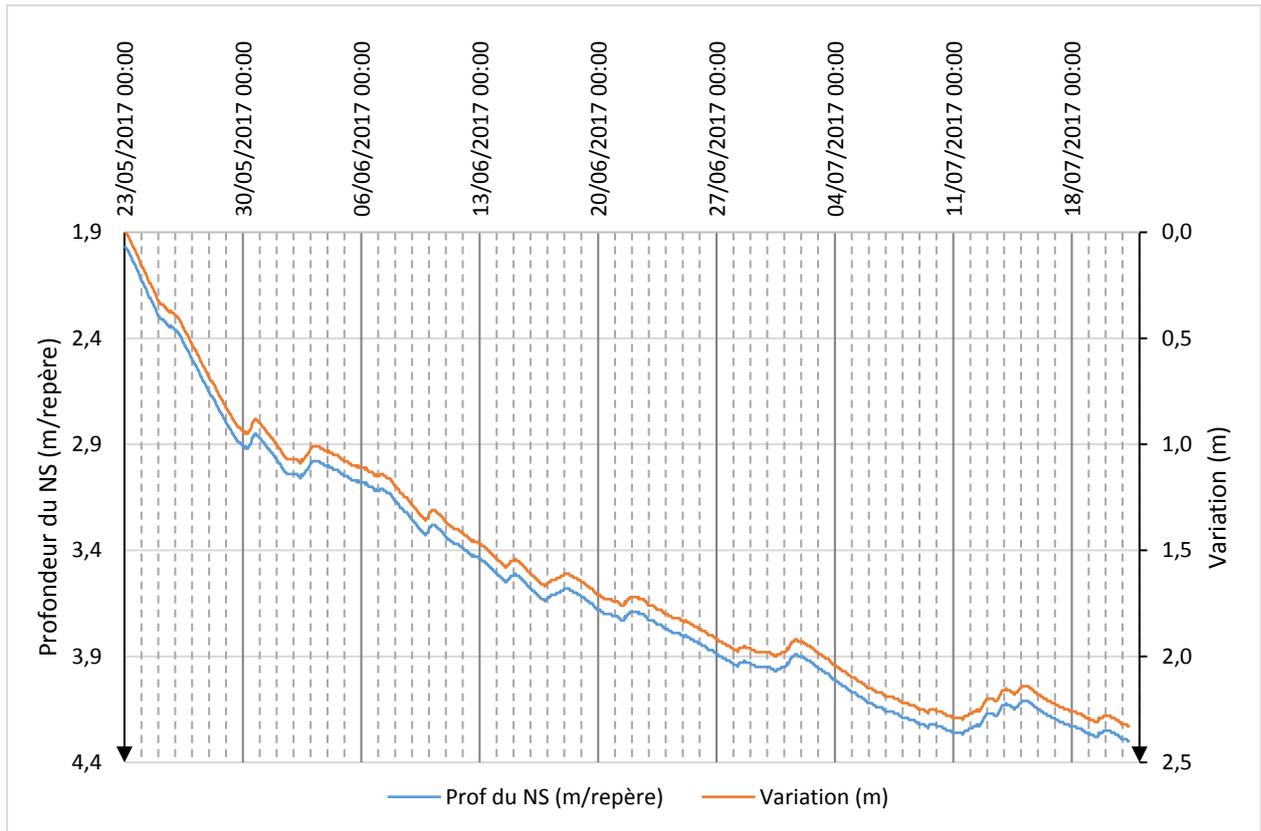
Illustration 48 : Evolution de la profondeur du niveau d'eau au piézomètre SR4 depuis le commencement de son suivi le 23/05/2017.

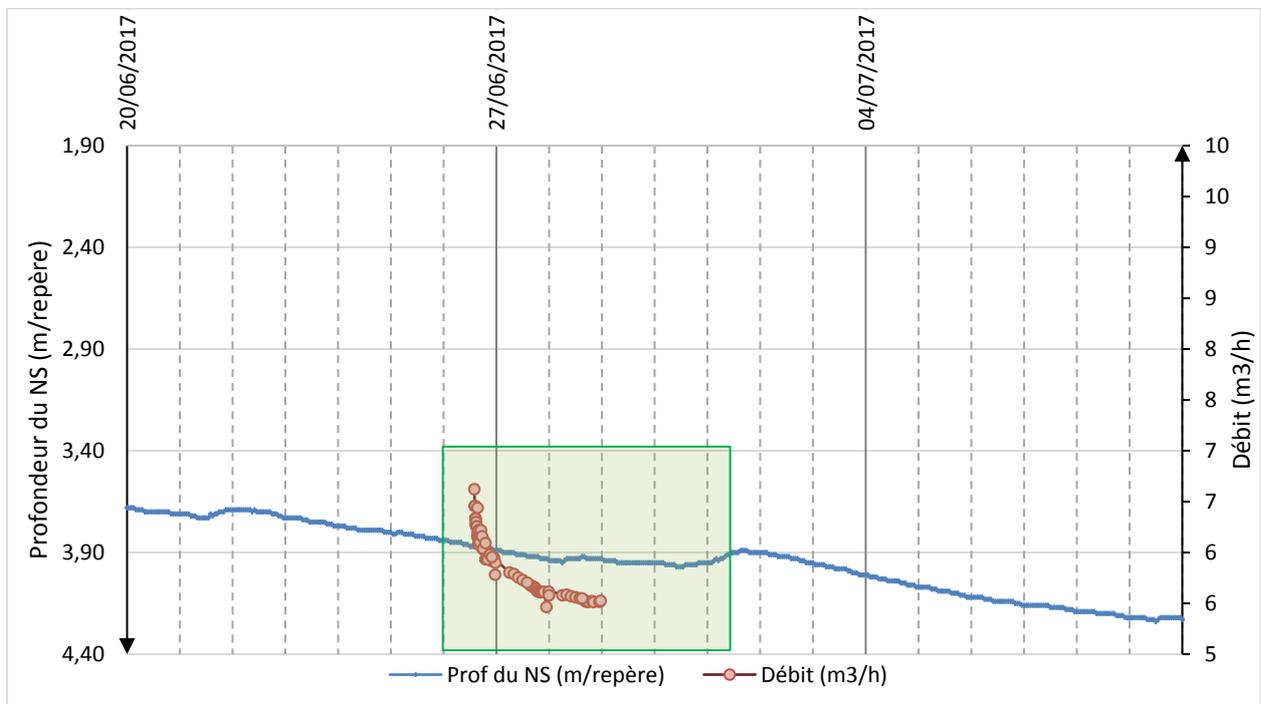
Illustration 49 : Zoom sur l'évolution de la profondeur du niveau d'eau au piézomètre SR4 durant l'essai de nappe sur ROU1 et évolution du débit de pompage.

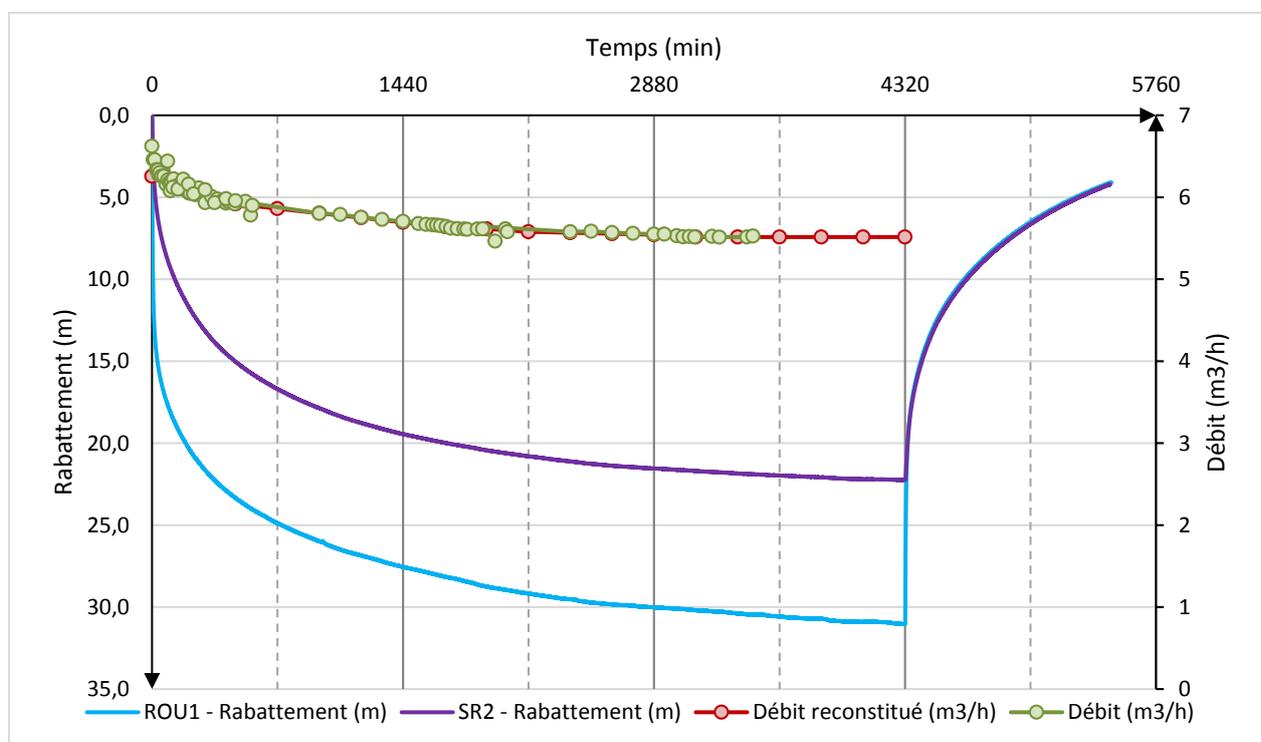
Illustration 50 : Evolution du débit de pompage et du rabattement au droit de ROU1 et SR2 en fonction du temps depuis le début de l'essai.

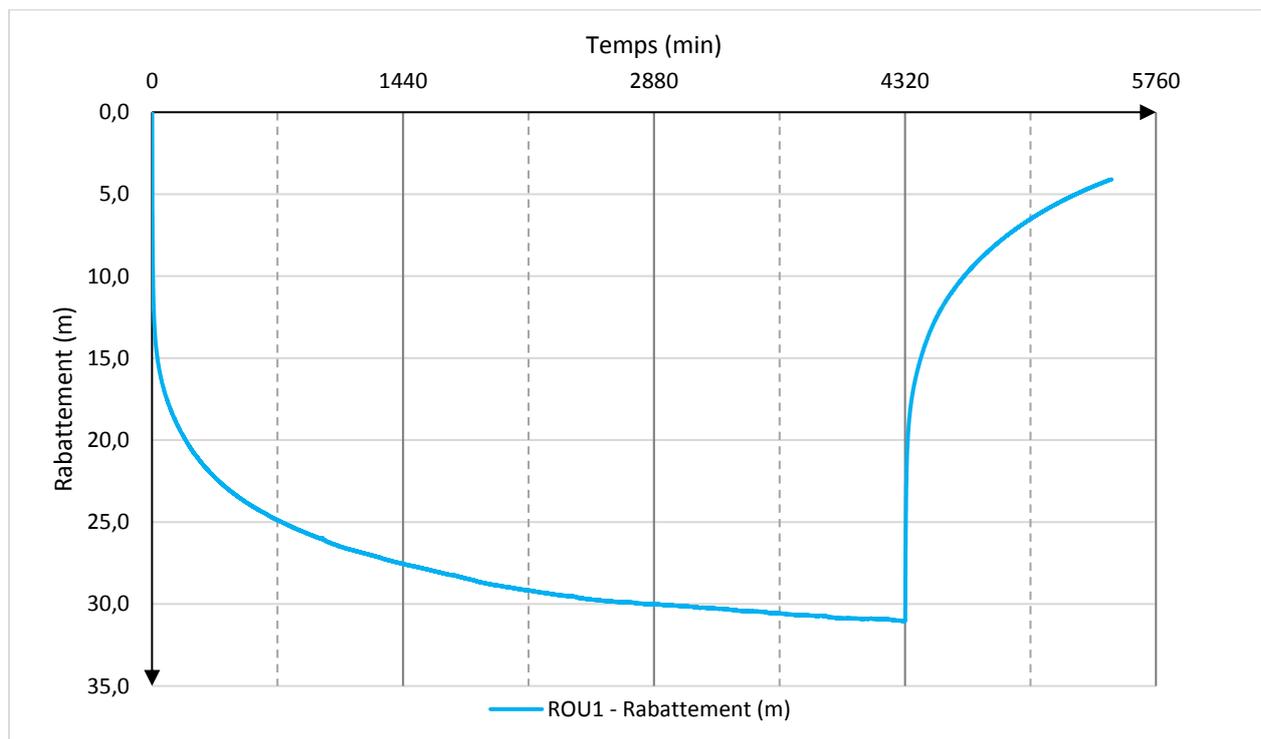
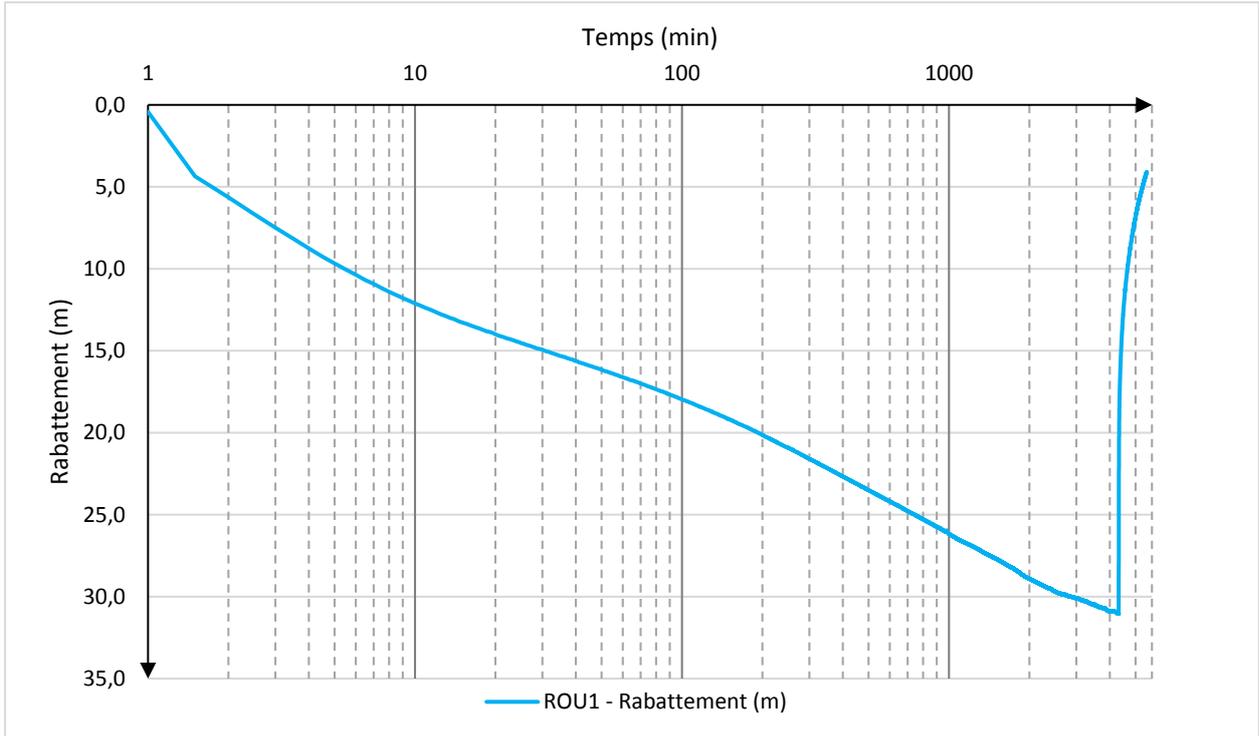
Illustration 51 : Rabattement au puits de pompage ROU1 en fonction du temps depuis le début du pompage (échelle arithmétique en haut, semi-logarithmique en bas).
