Prospection hydrogéologique du socle fracturé du Bourg de Roura.

Résultats de la campagne de sondages.

Rapport de fin de travaux

BRGM/RP-67440-FR

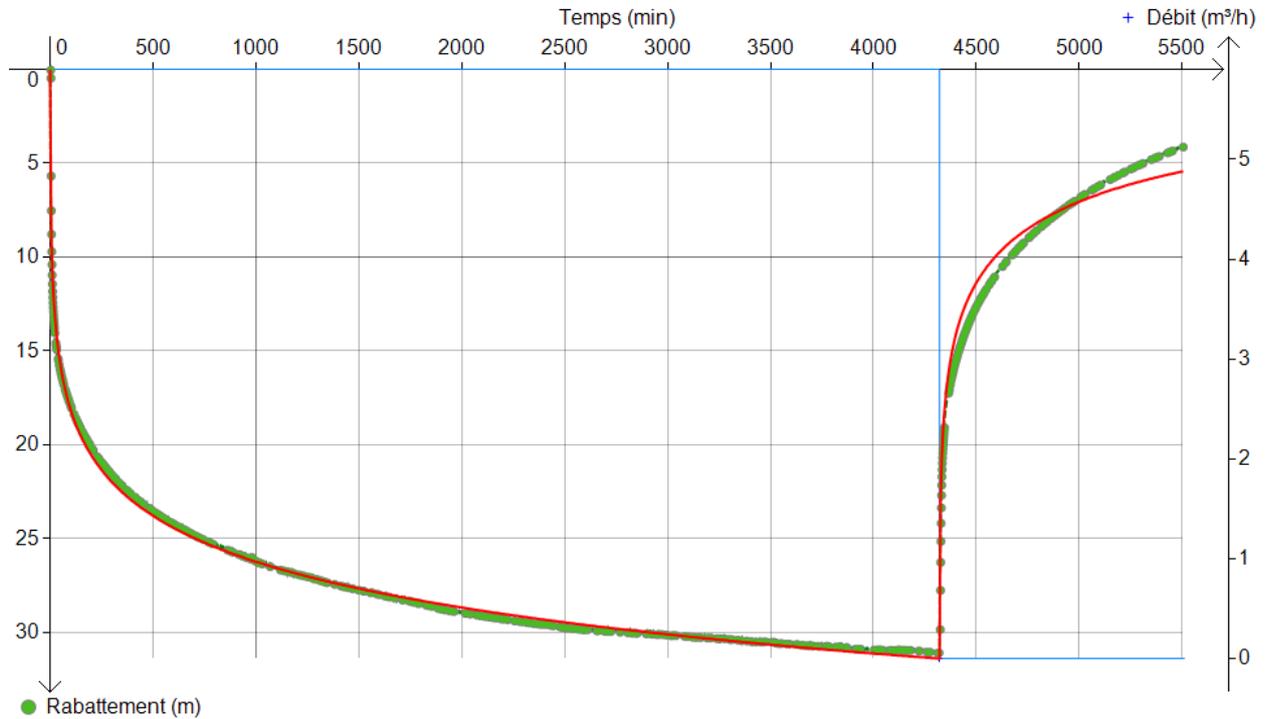
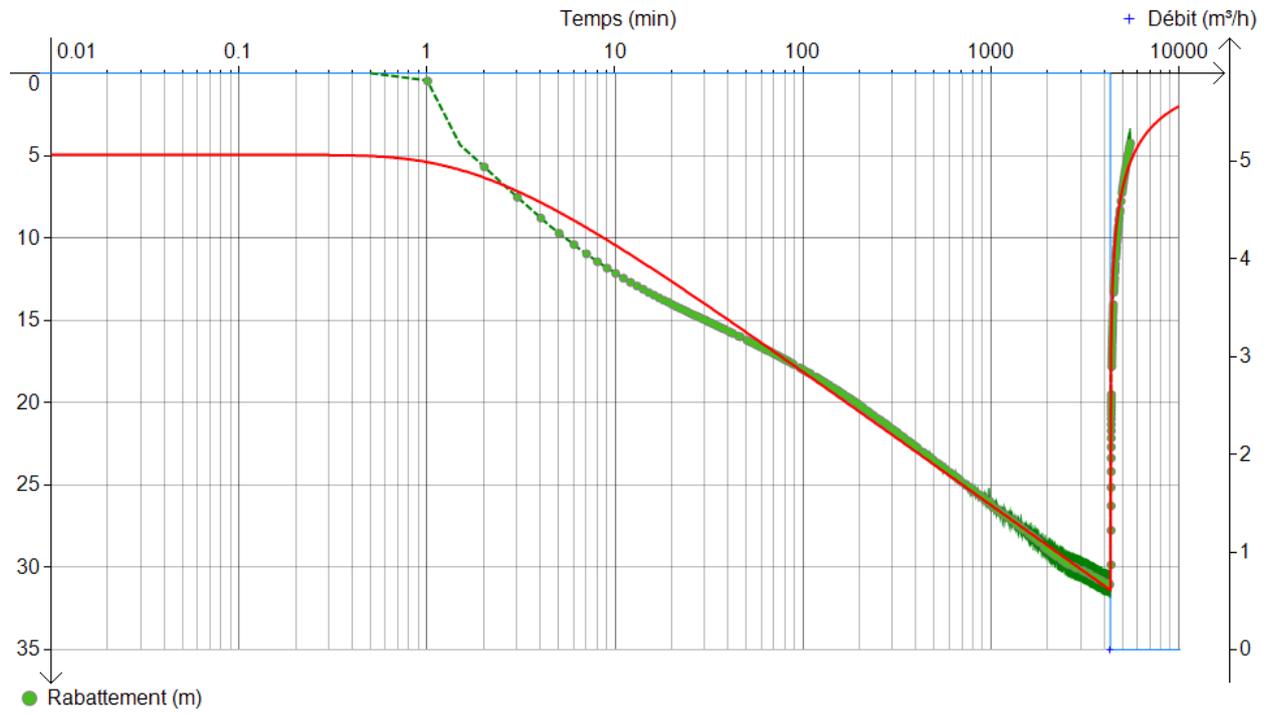
Illustration 52 : Calage de la solution de Theis (en rouge) vs le rabattement au puits de pompage ROU1 (en vert) (échelle arithmétique en haut, semi-logarithmique en bas).

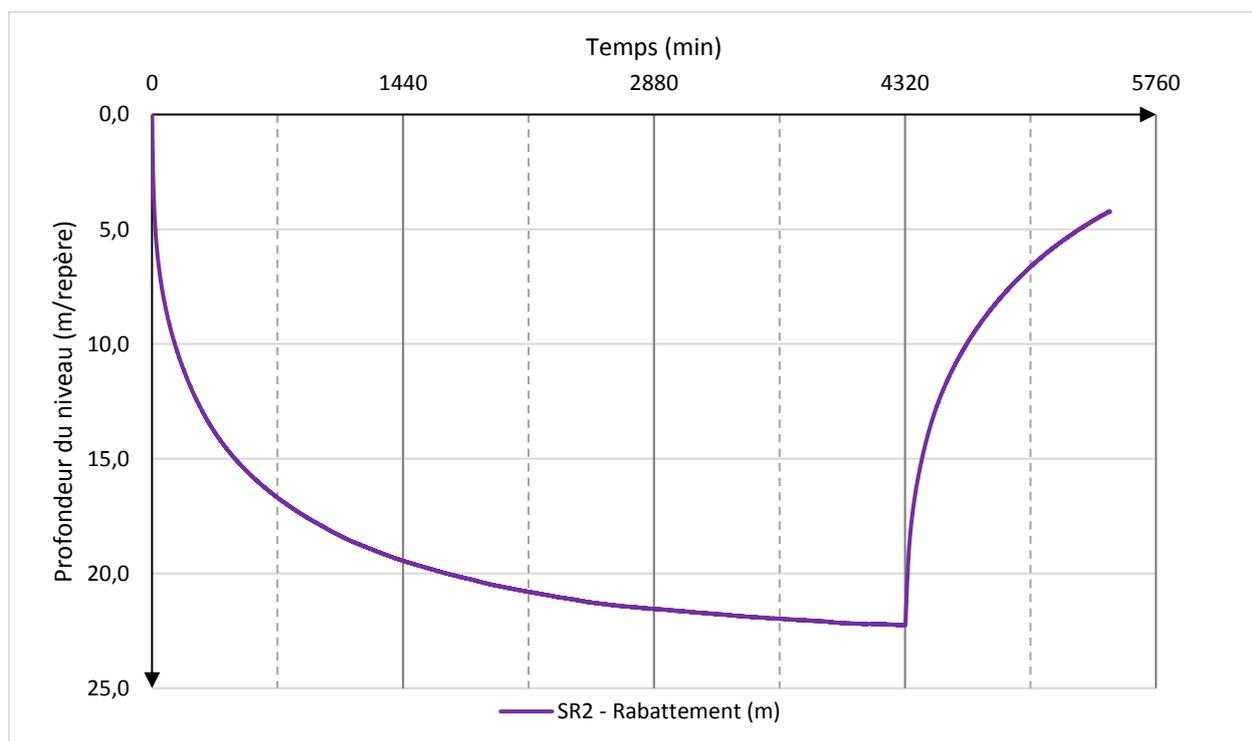
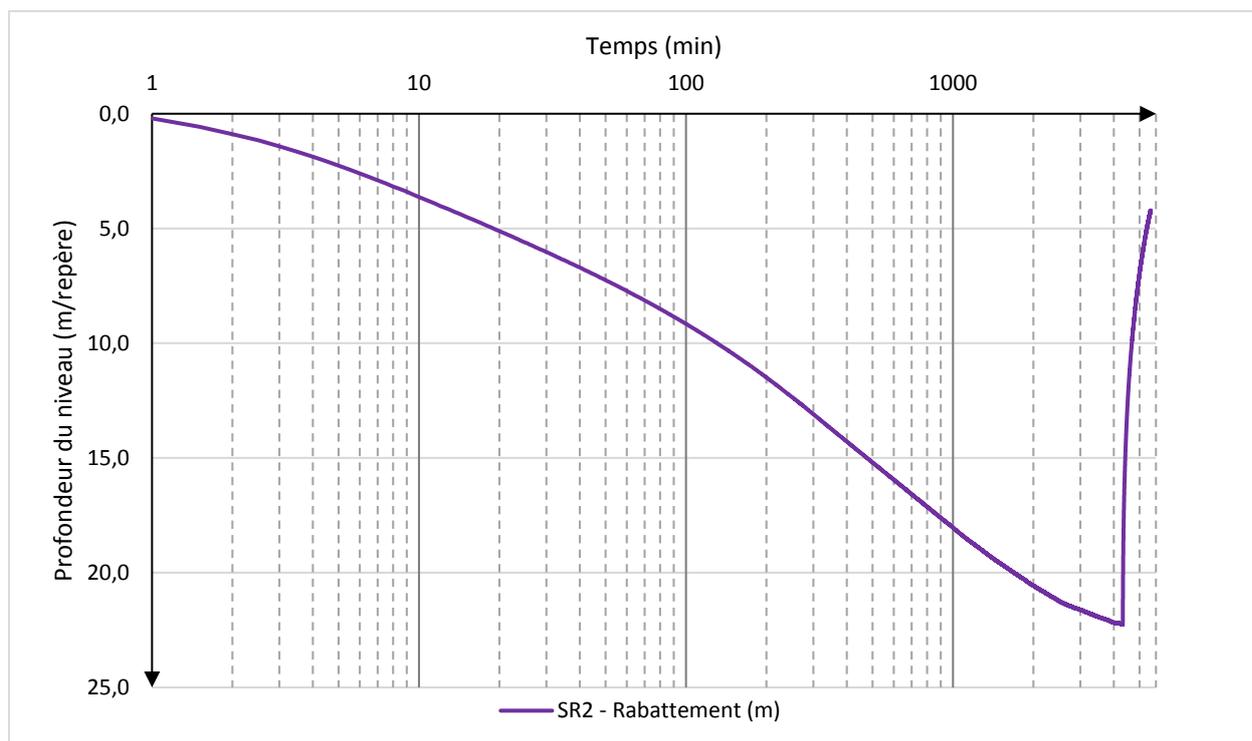
Illustration 53 : Rabattement au piézomètre SR2 en fonction du temps depuis le début du pompage (échelle arithmétique en haut, semi-logarithmique en bas).

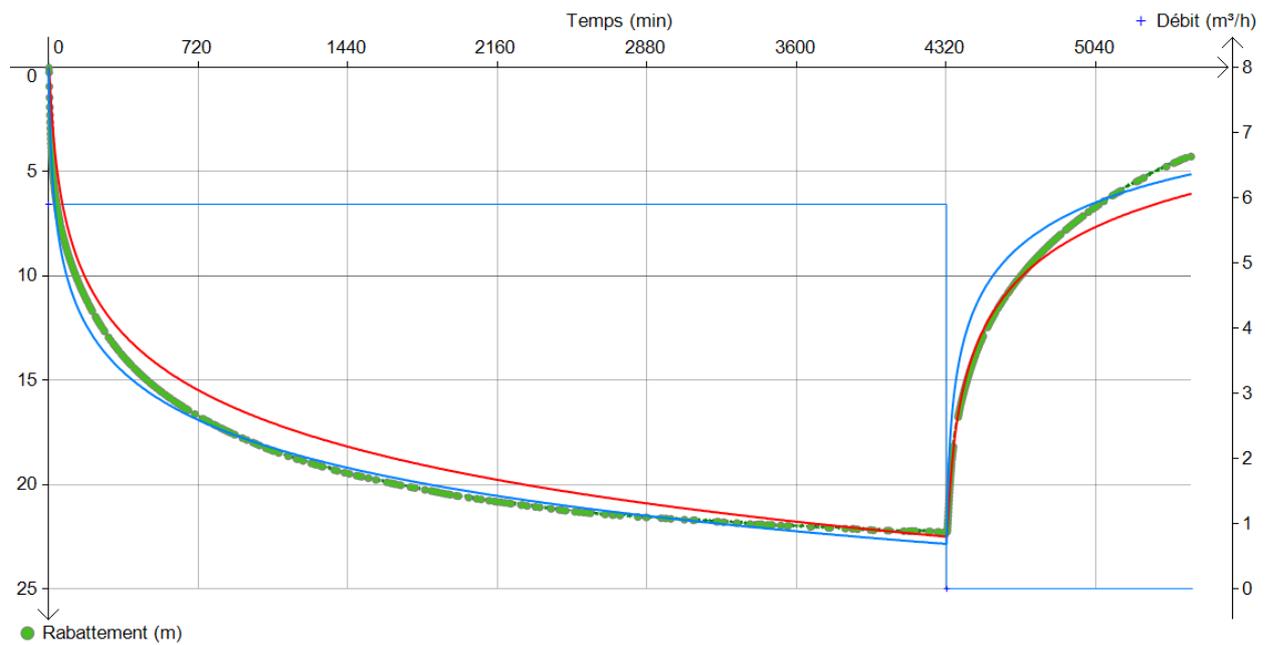
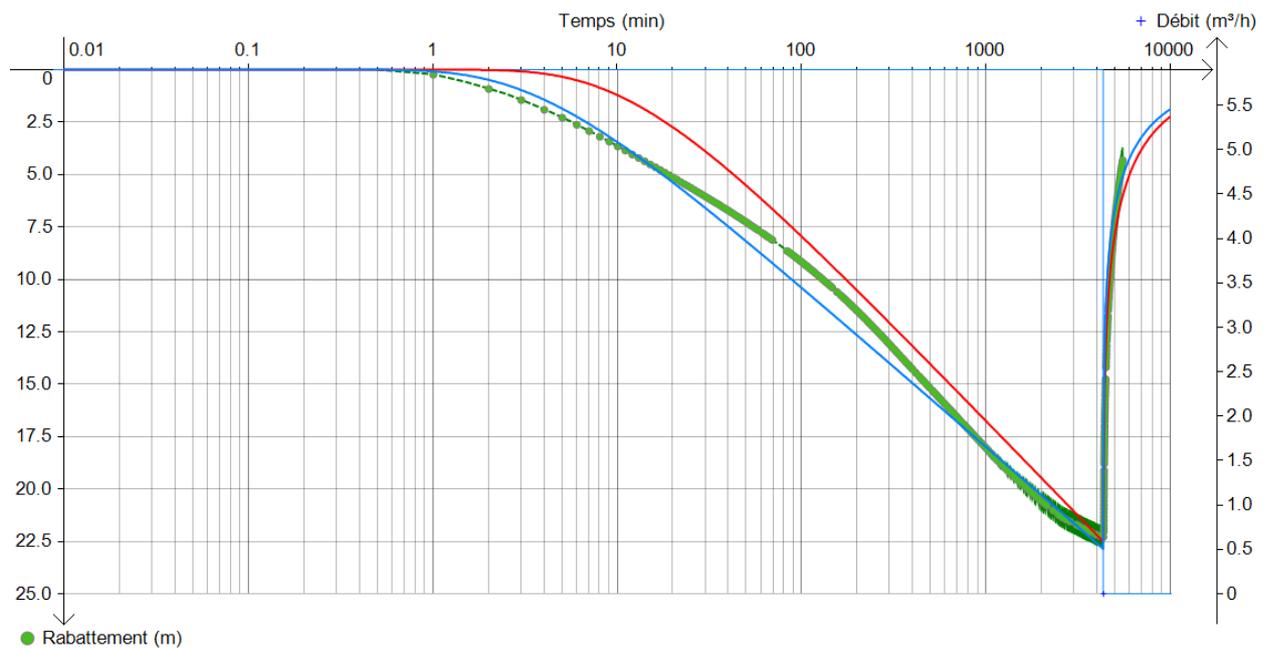
Illustration 54 : Calages de la solution de Theis (en rouge et bleu) vs le rabattement au piézomètre SR2 (en vert) (échelle arithmétique en haut, semi-logarithmique en bas).

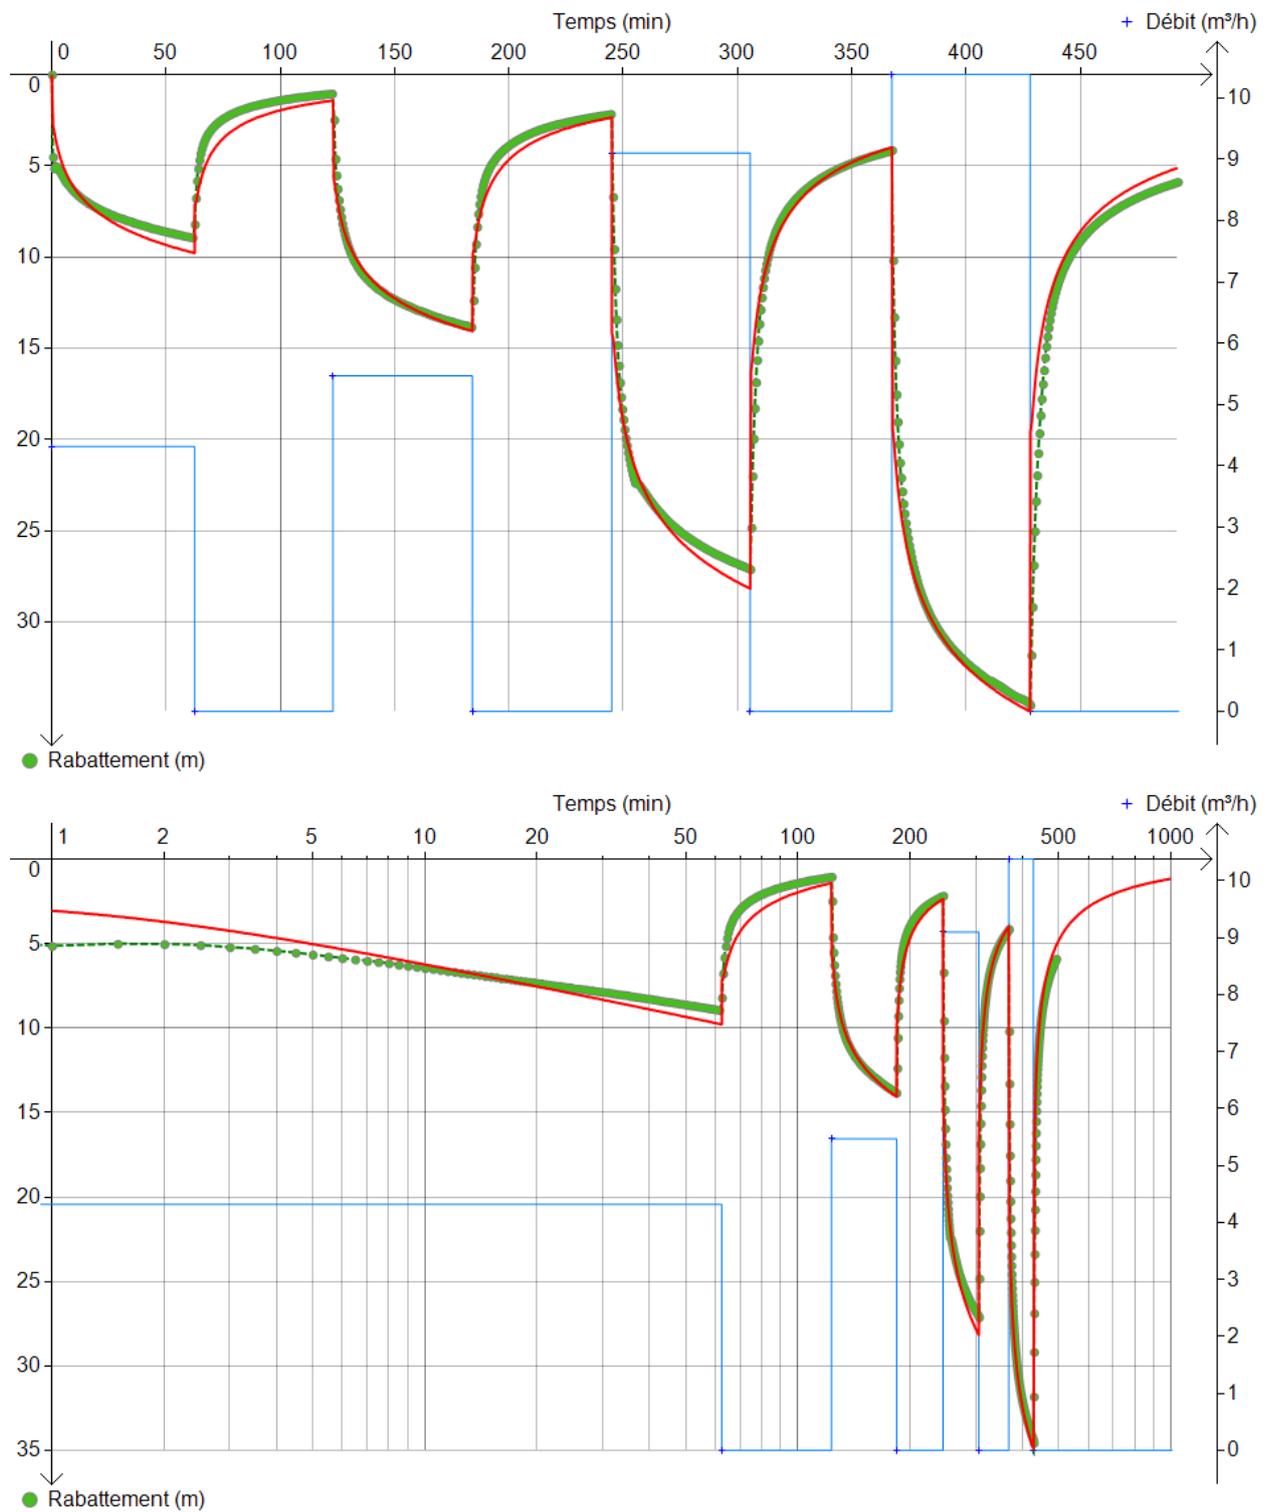
Illustration 55 : Calages de la solution de Theis (en rouge et bleu) vs le rabattement au puits de pompage ROU1 durant l'essai de puits (en vert) (échelle arithmétique en haut, semi-logarithmique en bas).

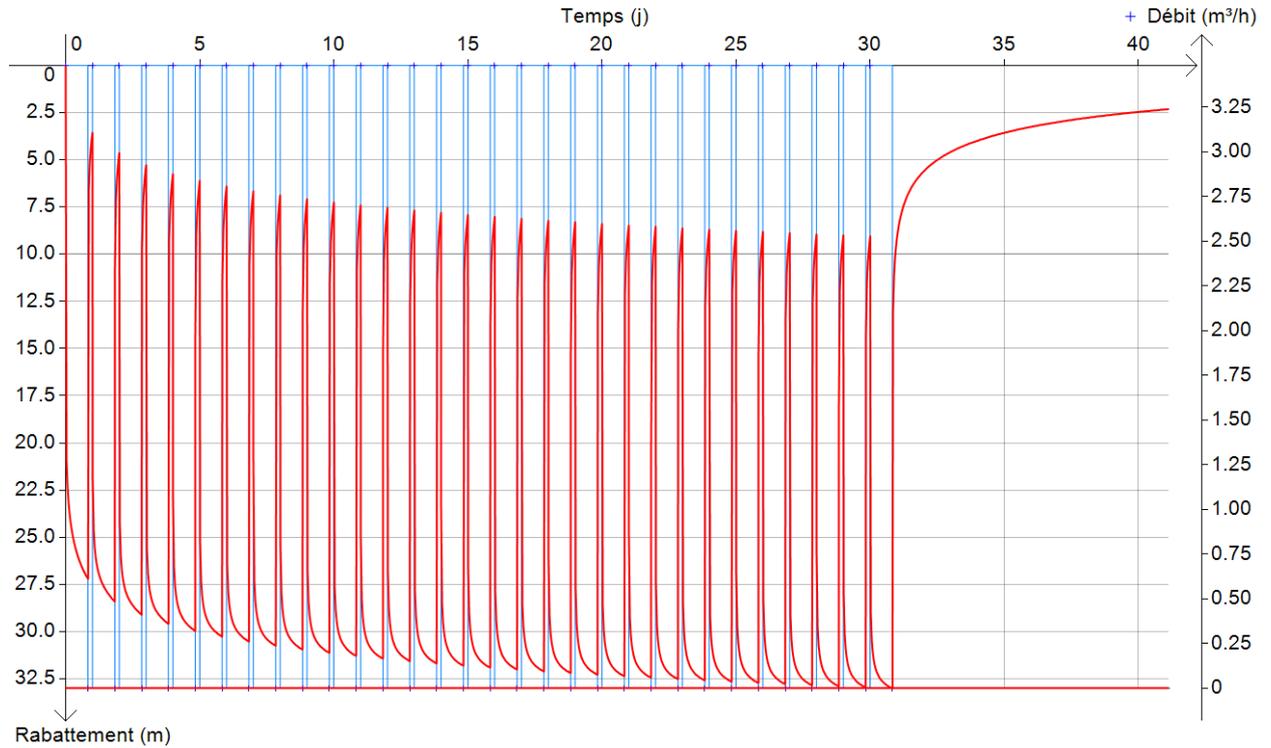
Illustration 57 : Simulation d'exploitation de ROU1, rabattement pour un pompage 20h/j pendant 30 jours consécutifs.

- Le débit d'exploitation ne devra pas engendrer le dénoyement des crépines correspondant à un **rabattement maximal de 33 m** dans les conditions de l'essai.
- **Le débit d'exploitation durable maximum conseillé** pourra être **de 3 m³/h (60 m³/jr)** pour une exploitation 20h/j pendant 365 jours, sans contredire la première recommandation.

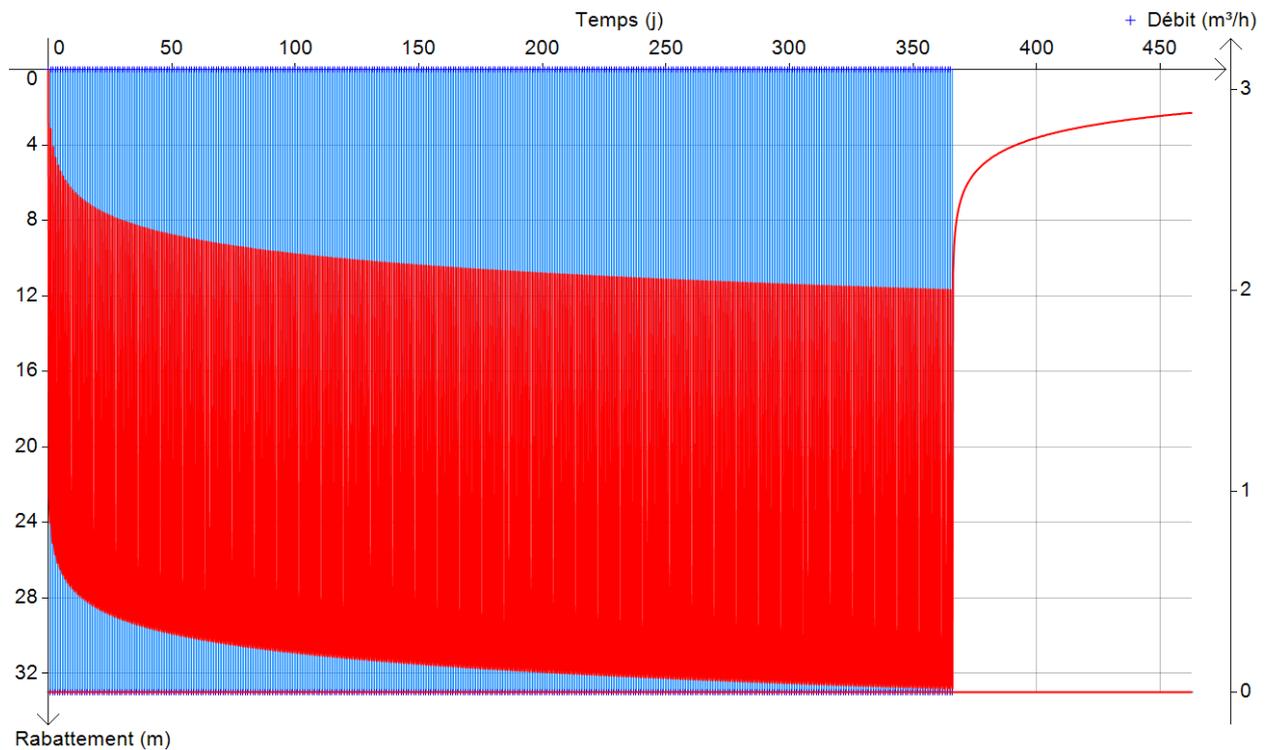
Illustration 58 : Simulation d'exploitation de ROU1, rabattement pour un pompage 20h/j pendant 365 jours consécutifs.

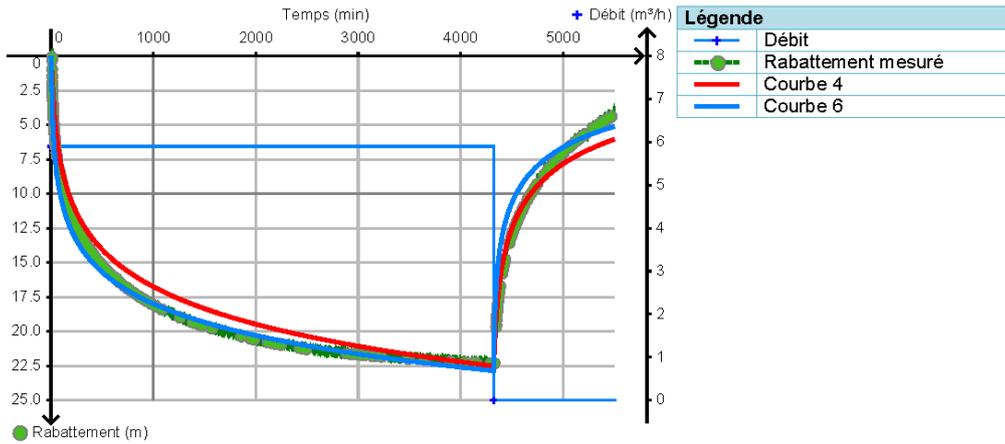
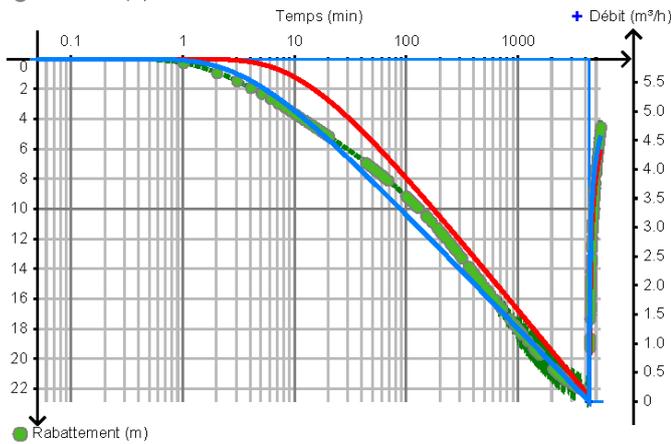
Courbe 4	
Type aquifère	Captif
T (m ² /s)	3.31×10 ⁻⁵
S (-)	2.33×10 ⁻³
r (m)	5.25
E (∞..1)	0.971
