RN 125 - DEVIATION DE SAINT-BEAT

Projet de tunnel et de route en corniche

***ETUDE GEOLOGIQUE ET DES RISQUES
D'ÉBOULEMENT, DE CHUTES DE BLOCS ET DE PIERRES***

Mars 1992

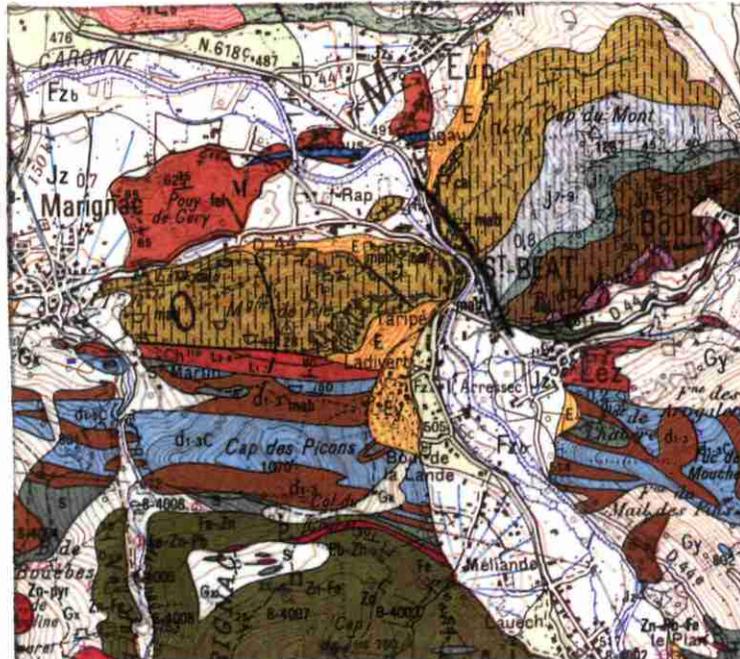
CARTE GÉOLOGIQUE DE LA FRANCE A 1/50 000

L'essentiel des connaissances est consigné sur la feuille Arreau de la Carte géologique de la France à 1/50 000 éditée en 1982 et dans sa notice explicative réalisée pour ce secteur par E.-J. Debroas. Un extrait de cette carte est présenté en figure 1 bis.

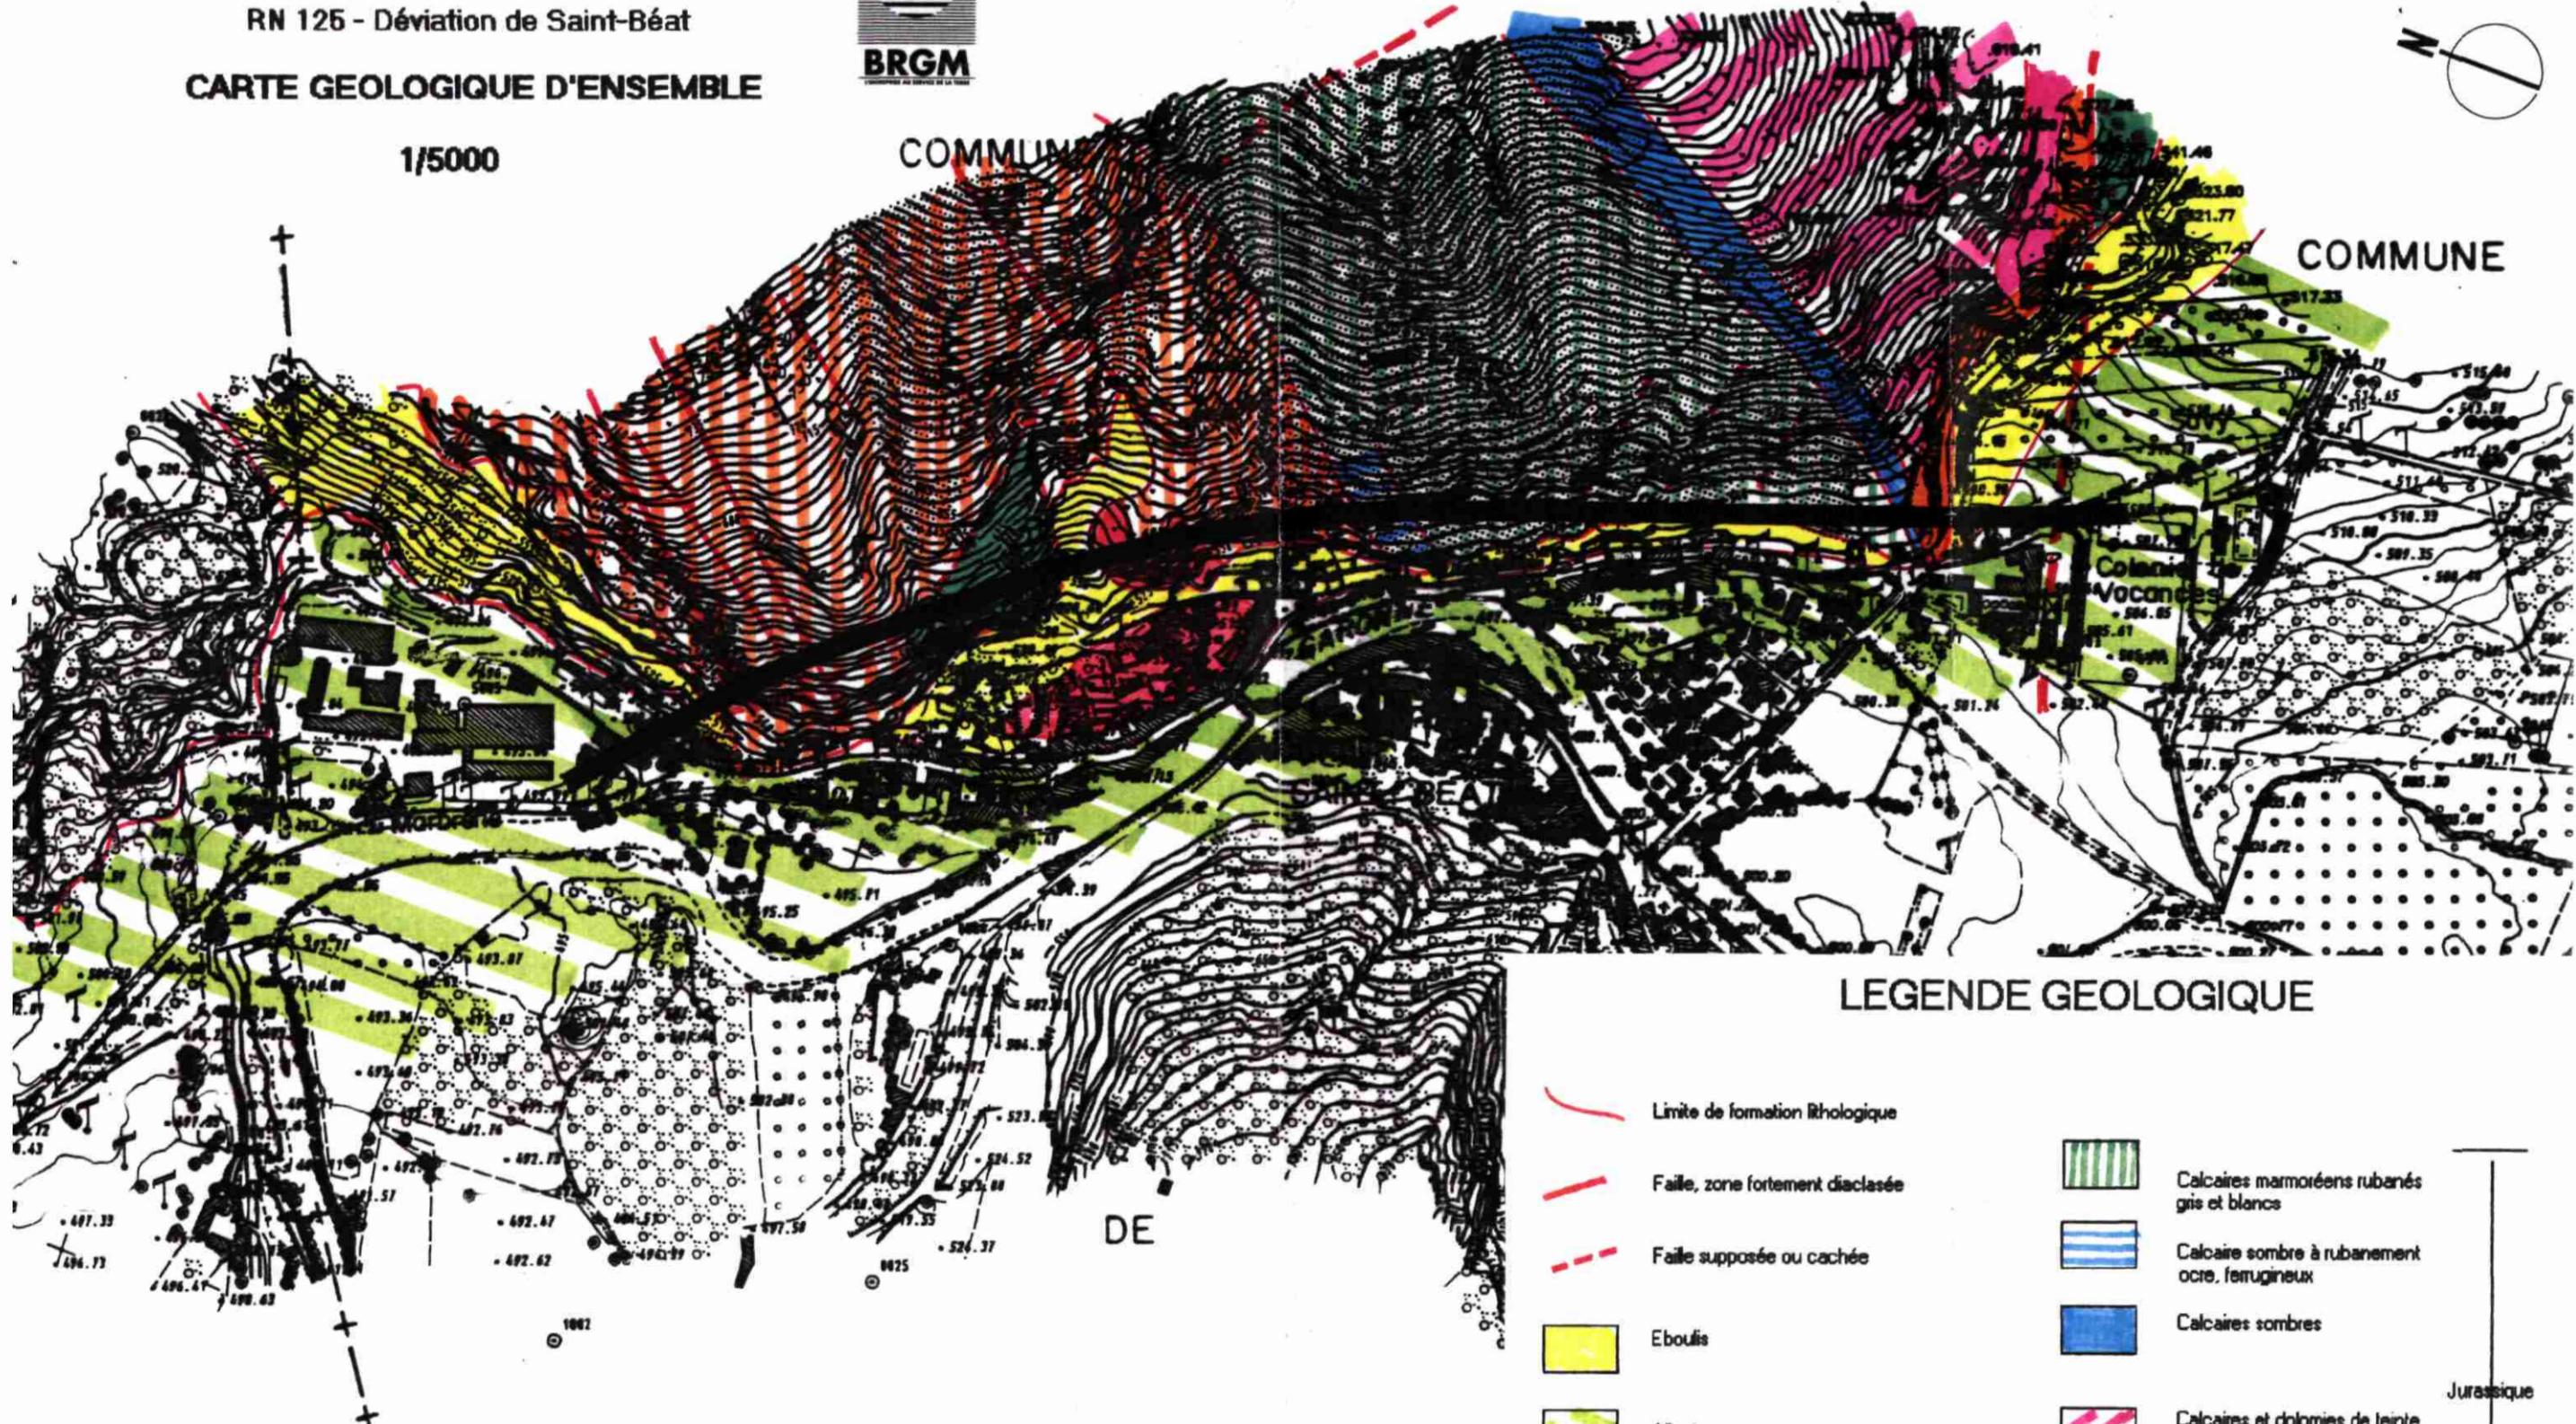
FIGURE 2
 BRGM

On rencontre ainsi, du Sud vers le Nord (cf. carte géologique d'ensemble, fig.2, et coupe géologique à 1/5000, fig.3, et carte géologique détaillée à 1/1000, pl.1) :

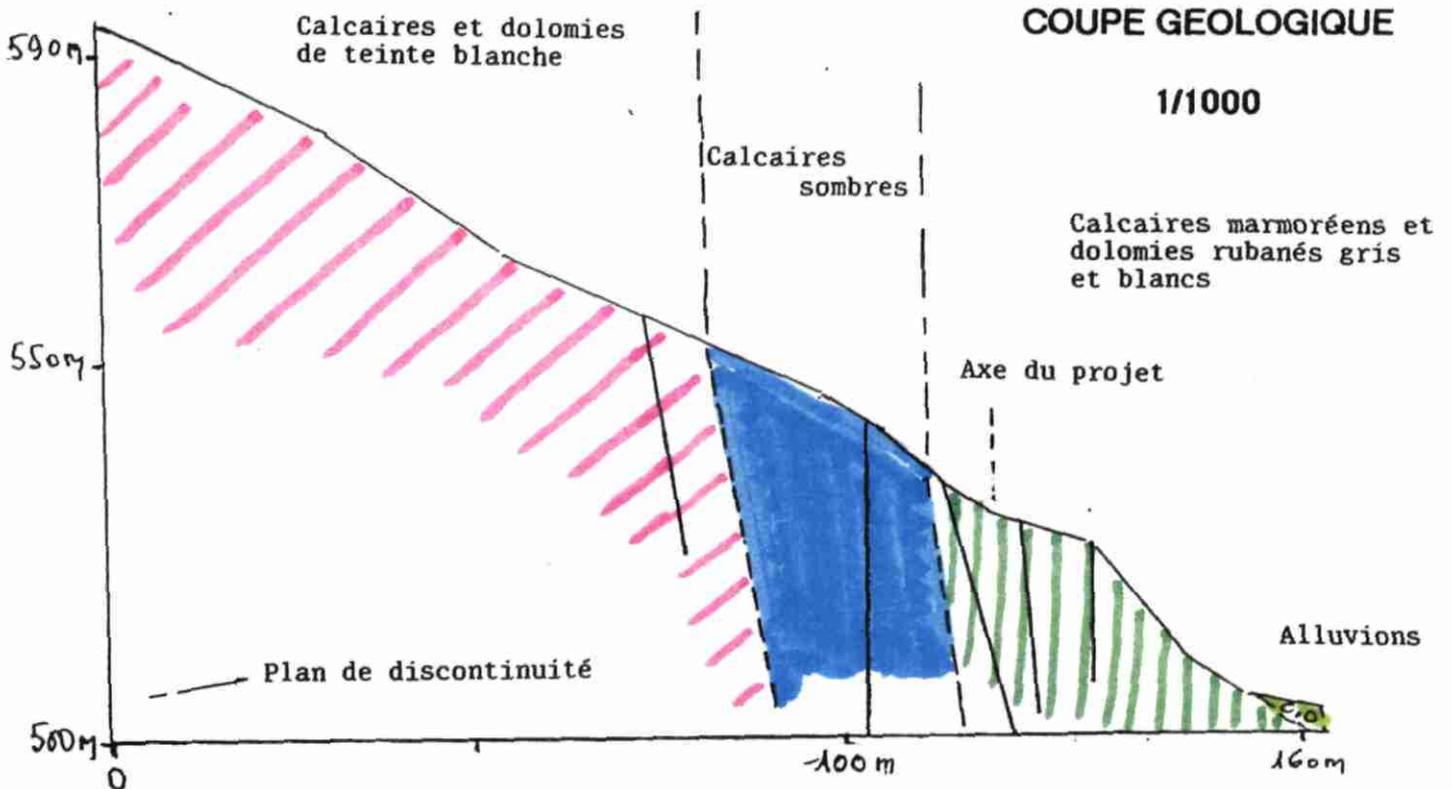
PROFIL EN TRAVERS PG.1

Sur les coupes géologiques en travers à 1/1000 (fig.4 à 8), numérotées PG1 à PG6, sont reportés les plans de discontinuité qui recoupent le profil ou, à défaut, on a ramené sur le profil des plans caractéristiques du secteur considéré avec parfois l'intersection du plan sur celui du profil en position assez arbitraire. De même, il faut bien noter que les figurés couleur qui habillent les profils ne traduisent en rien la structure du massif.

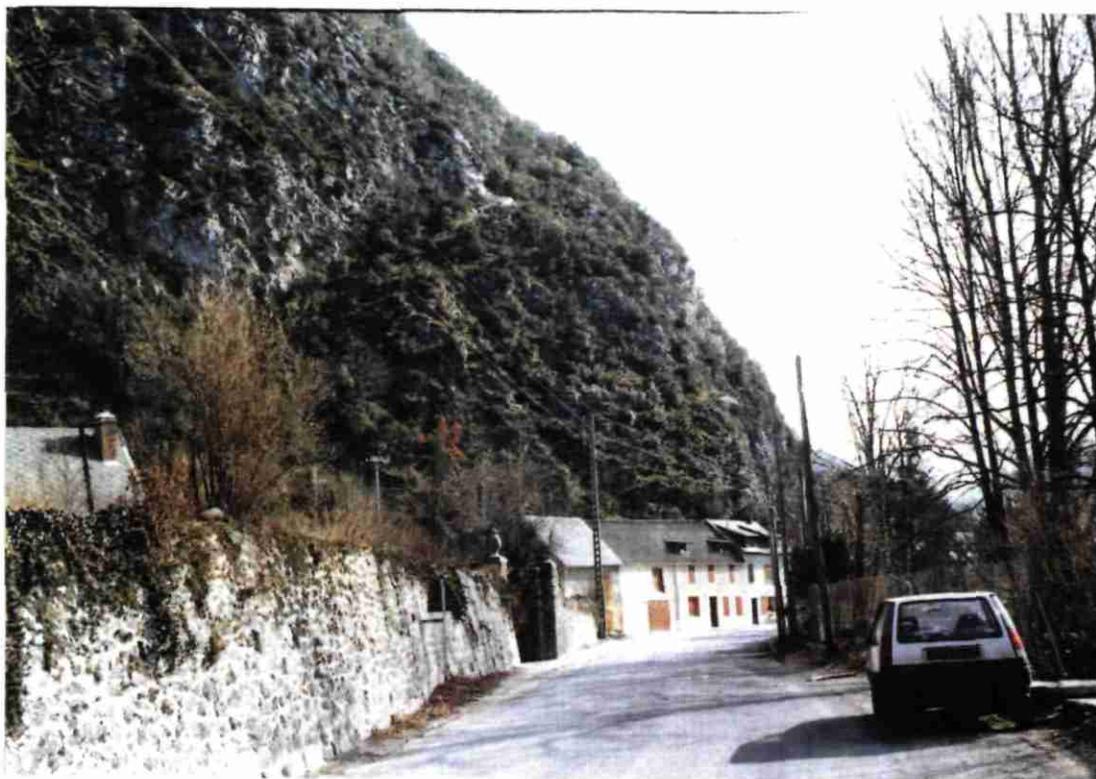
La tête nord du tunnel

au centre, en bas, la maison Auban-Filoche.
au centre, en haut, la vire et l'éboulement du 14.09.1991.

Devant un tel risque, on peut se demander s'il ne serait pas opportun de déplacer la tête du tunnel de 15 m à 30 m vers le Nord. Cette solution ne nous paraît pas recommandable car, dans ces conditions, la tête de l'ouvrage serait directement sous la grande falaise, avec là aussi des risques élevés vu l'état de la paroi, et l'on ne pourrait profiter de la vire pour mettre en place par exemple une défense de type filets pare-blocs.

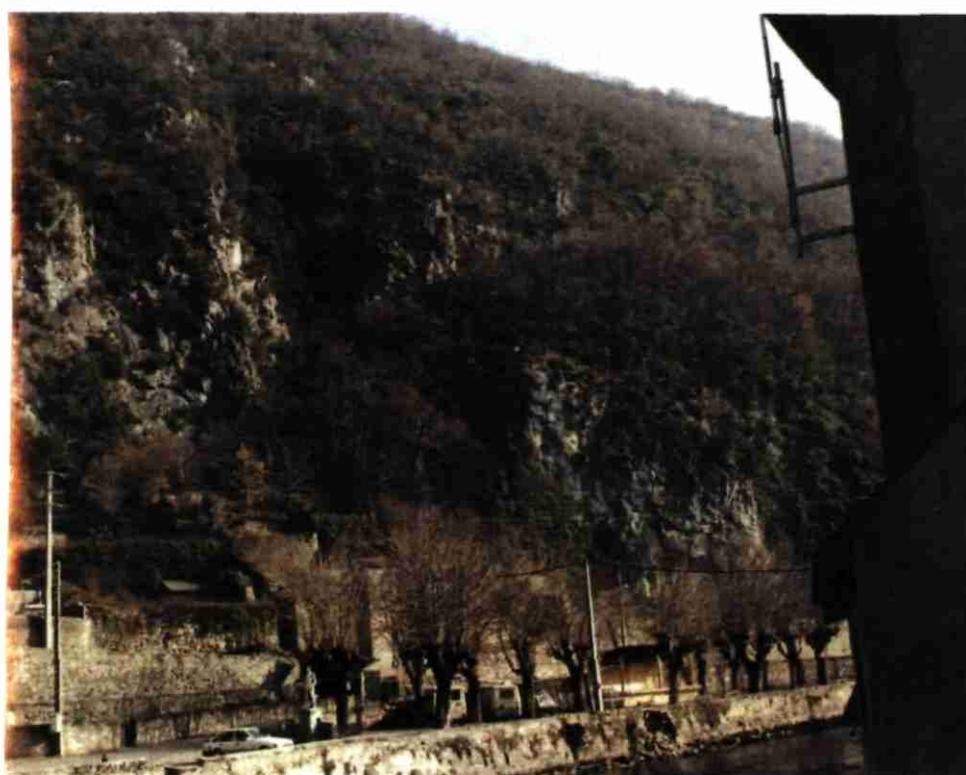
La zone du cimetière et le début de la route en corniche

au centre, le thalweg.

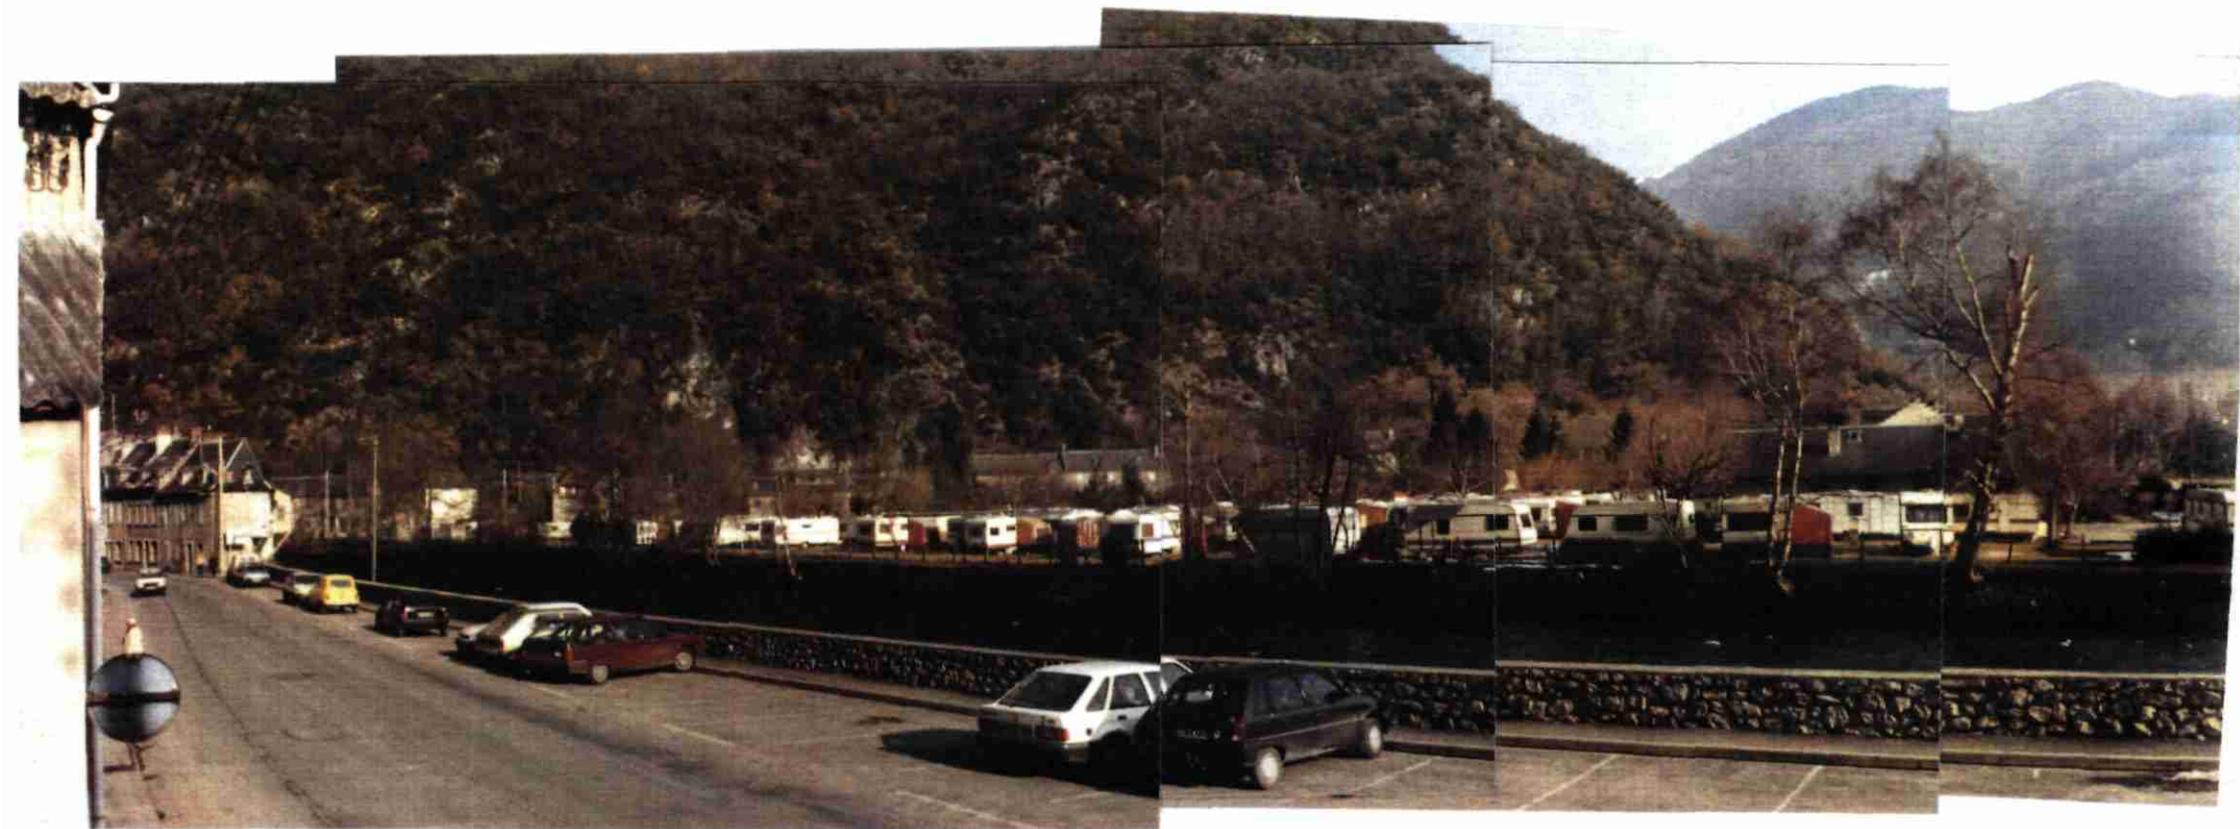
Vue générale du versant pour la partie route en corniche

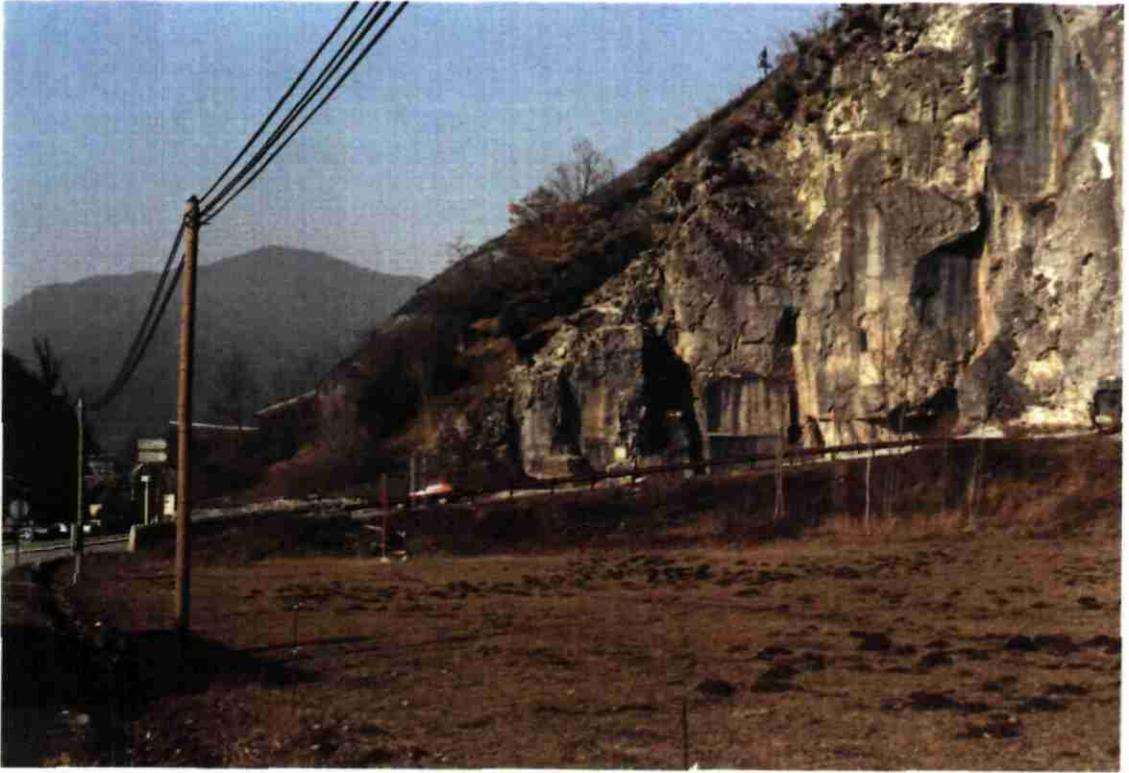
L'arrivée sud de la route en corniche et la tête sud du tunnel.
en bas de la falaise, la route de Boutx-le Mourtis.

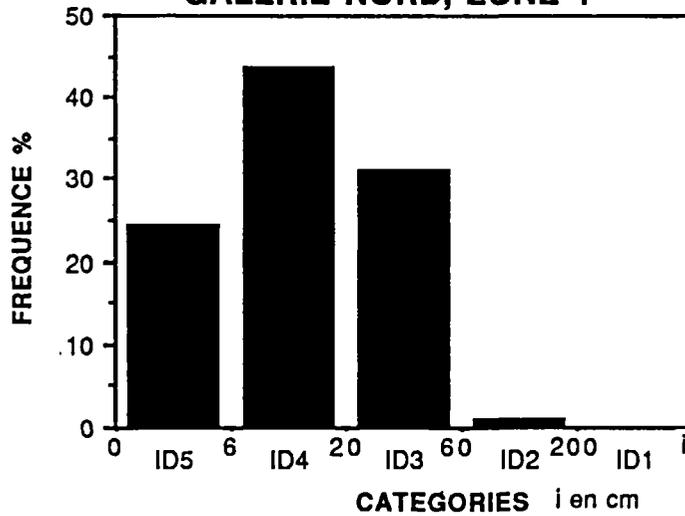
DENSITE DE DISCONTINUITES GALERIE NORD, ZONE 1

ORIENTATION
LIGNE DE MESURE : N125
TUNNEL : N125

■ FREQUENCE %
213 MESURES
LIGNE DE MESURE DE 34 M
MOYENNE ID = 15,9 CM
ECART TYPE = 12,6 CM
CV = 79 %
CLASSE ID 4
DENSITE DE FRACTURATION
FORTE A MOYENNE

L'analyse de la densité globale des discontinuités affectant le massif est présentée en annexe 1-1 à 1-4; l'indice global de fracturation ID déterminé est une caractéristique de l'état de fracturation du massif.

Les classes de fracturation obtenues pour les différentes stations vont de ID4 (fracturation forte à moyenne) à ID2 (fracturation faible à moyenne).

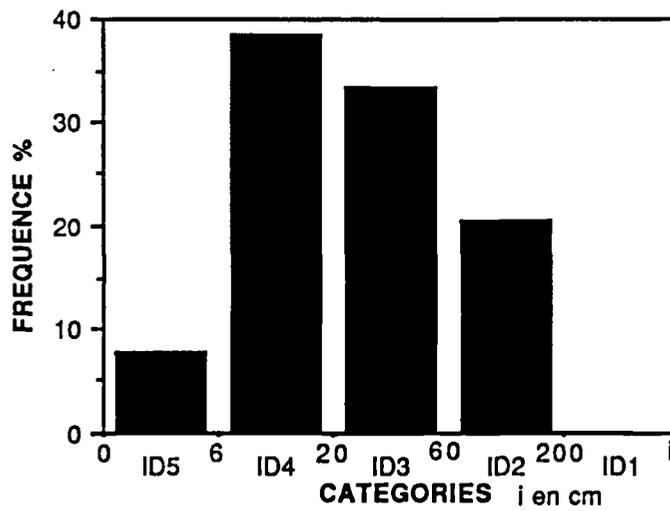
TETE NORD, ZONE 2

ORIENTATION
LIGNE DE MESURE : N20
TUNNEL : N125

■ FREQUENCE %
39 MESURES
LIGNE DE MESURE DE 14 M
MOYENNE ID = 35,4 CM
ECART TYPE = 27,9 CM
CV = 79 %
CLASSE ID 3
DENSITE DE FRACTURATION
MOYENNE A FORTE

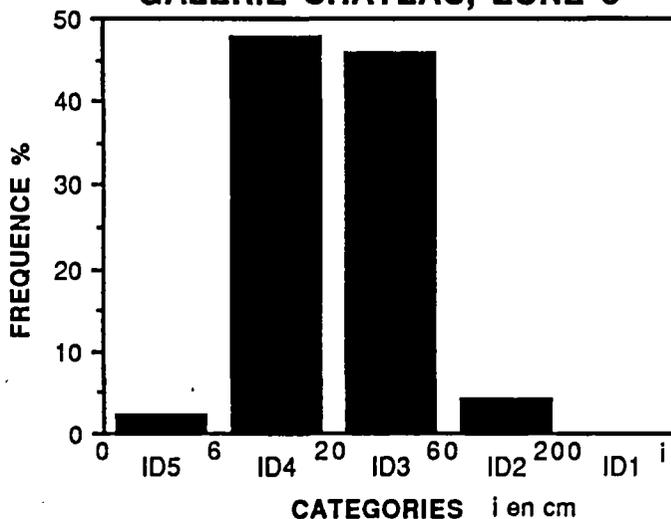
**DENSITE DE DISCONTINUITES
GALERIE CHATEAU, ZONE 3**

ORIENTATION
LIGNE DE MESURE : N10
TUNNEL : N142

95 MESURES
LIGNE DE MESURE DE 23 M
MOYENNE ID = 24,5 CM
ECART TYPE = 17,5 CM
CV = 71 %
CLASSE ID 4
DENSITE DE FRACTURATION
FORTE A MOYENNE

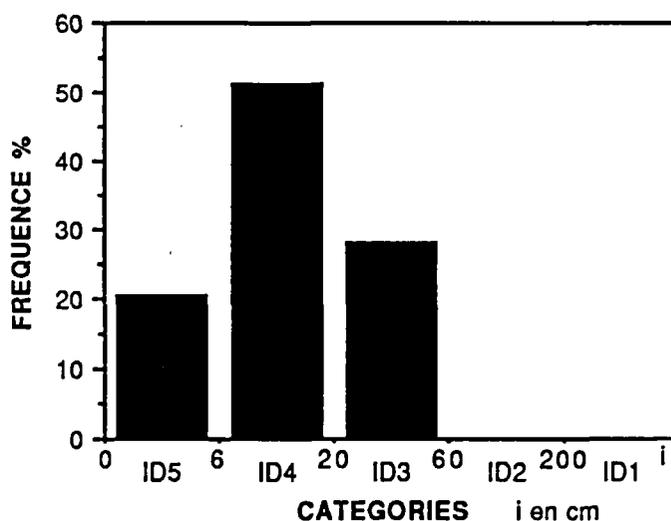
ORIENTATION
LIGNE DE MESURE : N140
TUNNEL : N 142

43 MESURES
LIGNE DE MESURE DE 8 M
MOYENNE ID = 17,8 CM
ECART TYPE = 12,9 CM
CV = 72 %
CLASSE ID 4
DENSITE DE FRACTURATION
FORTE A MOYENNE

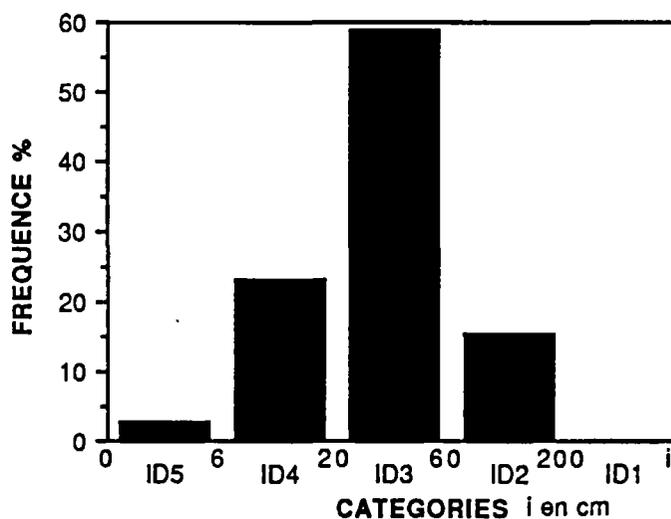
ORIENTATION
LIGNE DE MESURE : N40
TUNNEL : N142

39 MESURES
LIGNE DE MESURE DE 14 M
MOYENNE ID = 34,7 CM
ECART TYPE = 24,2 CM
CV = 70 %
CLASSE ID 3
DENSITE DE FRACTURATION
MOYENNE A FORTE

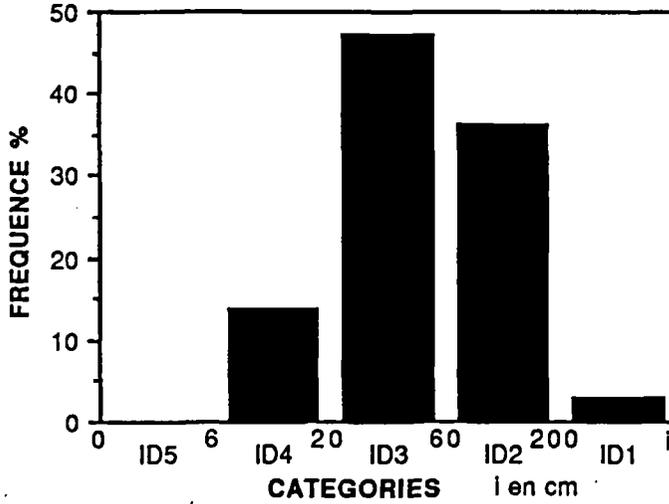
**DENSITE DE DISCONTINUITES
GALERIE CHATEAU , ZONE 4**

LIGNE DE MESURE : N65
TUNNEL : N142

36 MESURES
LIGNE DE MESURE DE 23 M
MOYENNE ID = 62,4 CM
ECART TYPE = 54,3 CM
CV = 87 %
CLASSE ID 2
DENSITE DE FRACTURATION
FAIBLE A MOYENNE

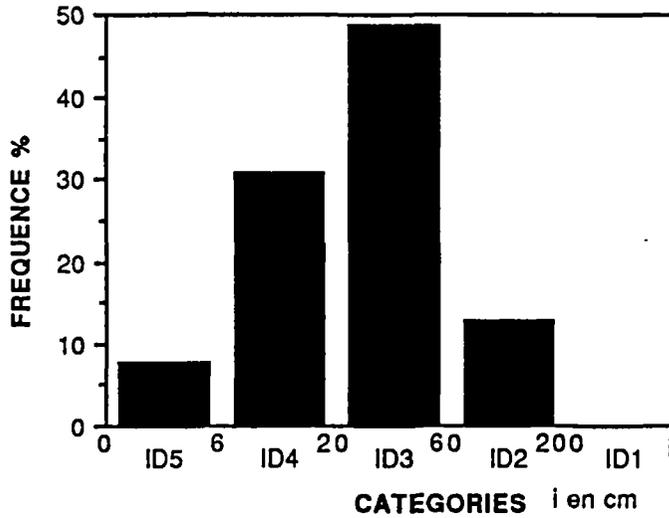
LIGNE DE MESURE : N110
TUNNEL : N142

39 MESURES
LIGNE DE MESURE DE 14 M
MOYENNE ID = 35,4 CM
ECART TYPE = 29,6 CM
CV = 84 %
CLASSE ID 3
DENSITE DE FRACTURATION
MOYENNE A FORTE

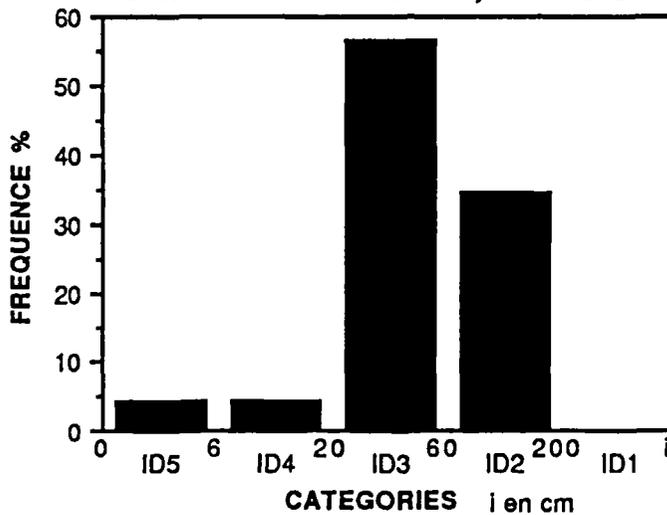
**DENSITE DE DISCONTINUITES
CARRIERE CHATEAU, ZONE 5**

LIGNE DE MESURE : N60
TUNNEL : N150

23 MESURES
LIGNE DE MESURE DE 14 M
MOYENNE ID = 60,7 CM
ECART TYPE = 42,3 CM
CV = 70 %
CLASSE ID 2
DENSITE DE FRACTURATION
FAIBLE A MOYENNE

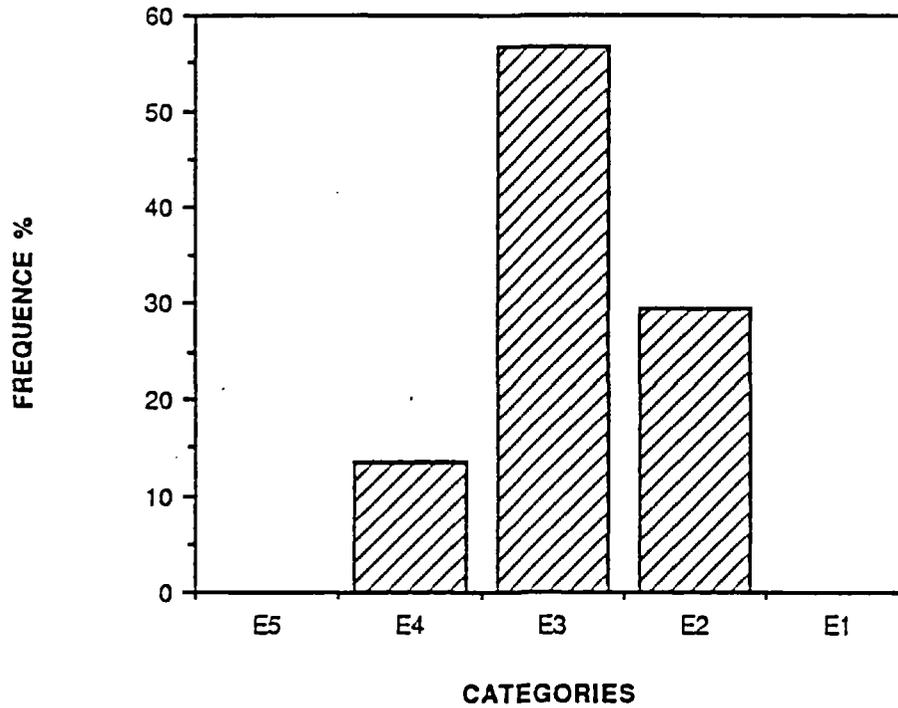
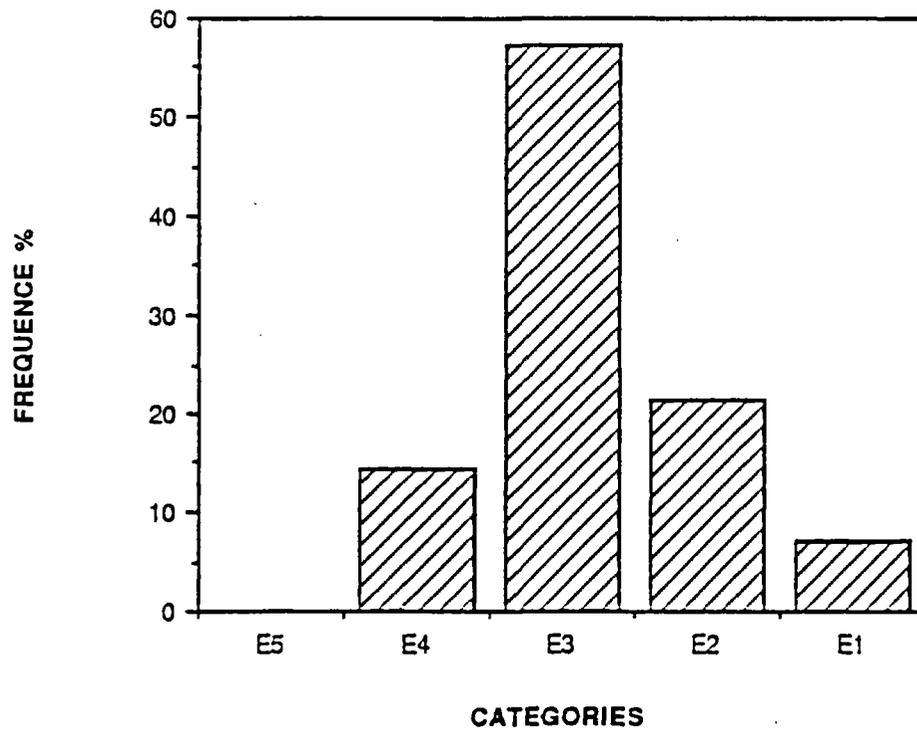
ESPACEMENT DES DISCONTINUITES ZONES 3 ET 4

ESPACEMENT DES DISCONTINUITES
