DEPARTEMENT DE LA CHARENTE

R.N. 141

DEVIATION DE VEILLARD

ETUDE GEOTECHNIQUE DE P.D.G.

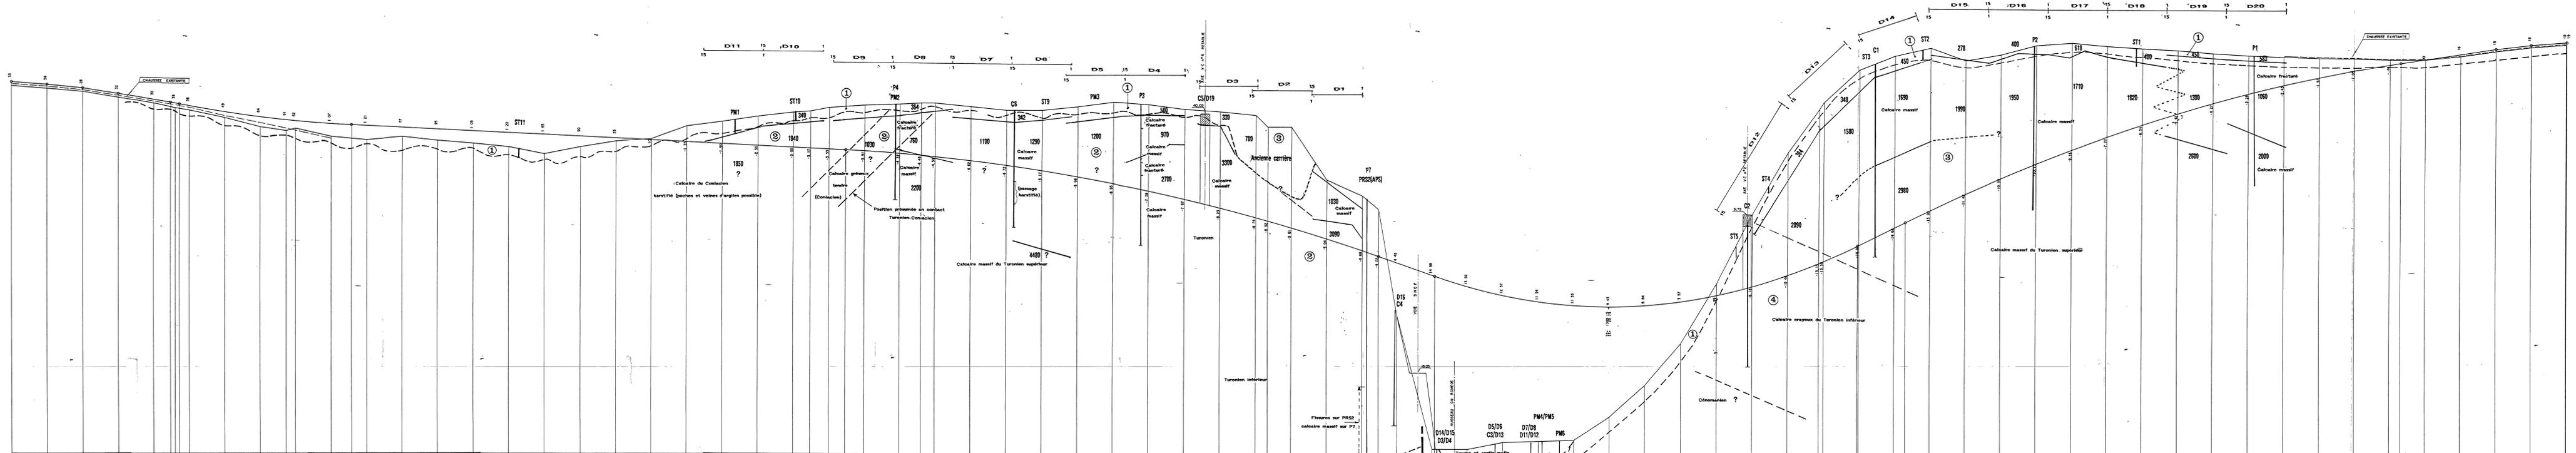
<p><b>1</b> Couche superficielle de 0,2 à 1,2m d'épaisseur comportant 30cm de terre végétale argileuse puis du calcaire en plaquette avec ± d'argile. Classe RTR A2/A3 et C1</p> <p>Engin à lame - pente de talus à 3H/2V</p> <p>Totaux en condition météo favorable. Partielle en période humide. Pas d'eau.</p>	<p><b>2</b> Calcaire du Turonien supérieur et de Cognac : roche fissurée sur les premiers mètres et massive au-dessous. Vitesse sismique 700 à 1200m/s dans l'horizon fissuré (D à 4m d'épaisseur) classe RTR : D4 &gt; 2200m/s au-dessous Présence possible de poche karstique vide ou rempli d'argile. MDE = 55 FD = 25,3 mais variations importantes possibles.</p> <p>Extraction mécanique (Mfonneuse ou pelle très puissante) possible mais difficile sur une épaisseur variable de 1 à 4m, présence de gros bancs massifs dès la surface localement. Exploité nécessaire au-dessous remplis d'argile et piége à cailloux en pied de talus</p> <p>Totaux par tous temps Elimination des gros blocs Pas d'eau</p>	<p><b>3</b> Remblais de carrière nature et classe RTR indéterminées</p> <p>3H/2V</p> <p>Indéterminée</p> <p>Pas d'eau</p>	<p><b>4</b> Calcaire crayeux du Turonien inférieur : calcaire marne-calcaire tendre Classe RTR : E1, dominant vers C2 ou C3 à extraction matériaux sensible à l'eau</p> <p>Extraction mécanique possible en aval de l'ouvrage Pentes de talus fortes possibles avec piége à cailloux.</p> <p>Totaux en condition météorologique favorable Partielle en condition météorologique défavorable Pas d'eau</p>	<p><b>5</b> Calcaire massif du Turonien supérieur : roche massive avec dure légèrement fissurée sur les premiers mètres ; très massive en dessous. Vitesse sismique 1600 à 2000m/s sur les 6 à 8 premiers mètres . 5000m/s au-dessous. Classe RTR - D4</p> <p>Présence de poche karstique vide ou rempli d'argile. MDE = 68 à 90 FD = 64 à 52</p> <p>*Extraction mécanique (Mfonneuse ou pelle puissante) extrêmement difficile . Exploité recommandée dès la surface *Talus à forte pente possible piége à cailloux et traitement des poches karstiques</p> <p>Totaux par tous temps Elimination des gros blocs Pas d'eau</p>

Les principales données de l'étude et leur exploitation ont été réparties sur le profil en long géotechnique (annexe 2) soit sous forme graphique, soit sous forme de texte dans la cartouche géotechnique. L'objet de ce paragraphe est de commenter ces résultats.

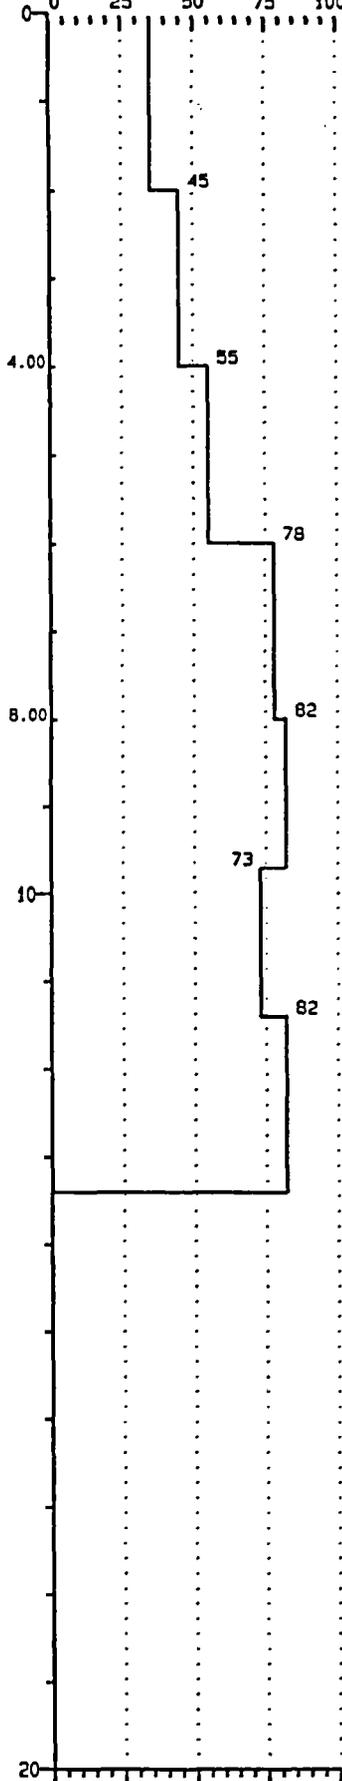
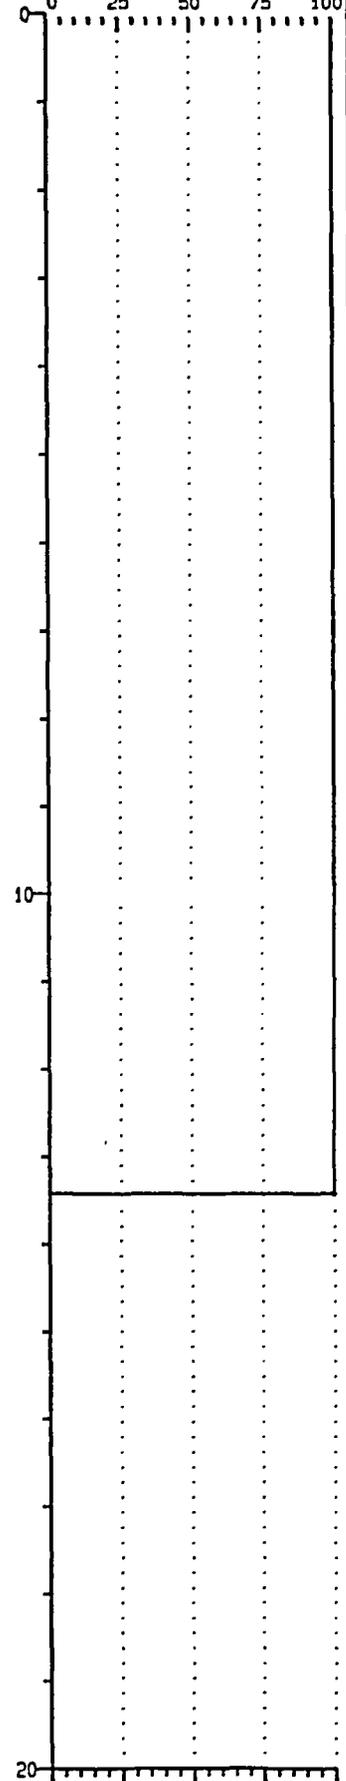
CALCAIRE BLANC A GRAINS FINS ASSEZ TENDRE ET TRES FRACTURE A ASPECT MARNO-CRAYEUX

CALCAIRE BLANC A GRAINS FINS MOINS FRACTURE - PASSAGE PLUS MARNEUX DE 5 A 6 m

CALCAIRE BLANC A GRAINS FINS PLUS MASSIF

Le sondage carotté C2 recoupe un calcaire plus tendre d'aspect marno-crayeux assez homogène mais relativement fracturé.

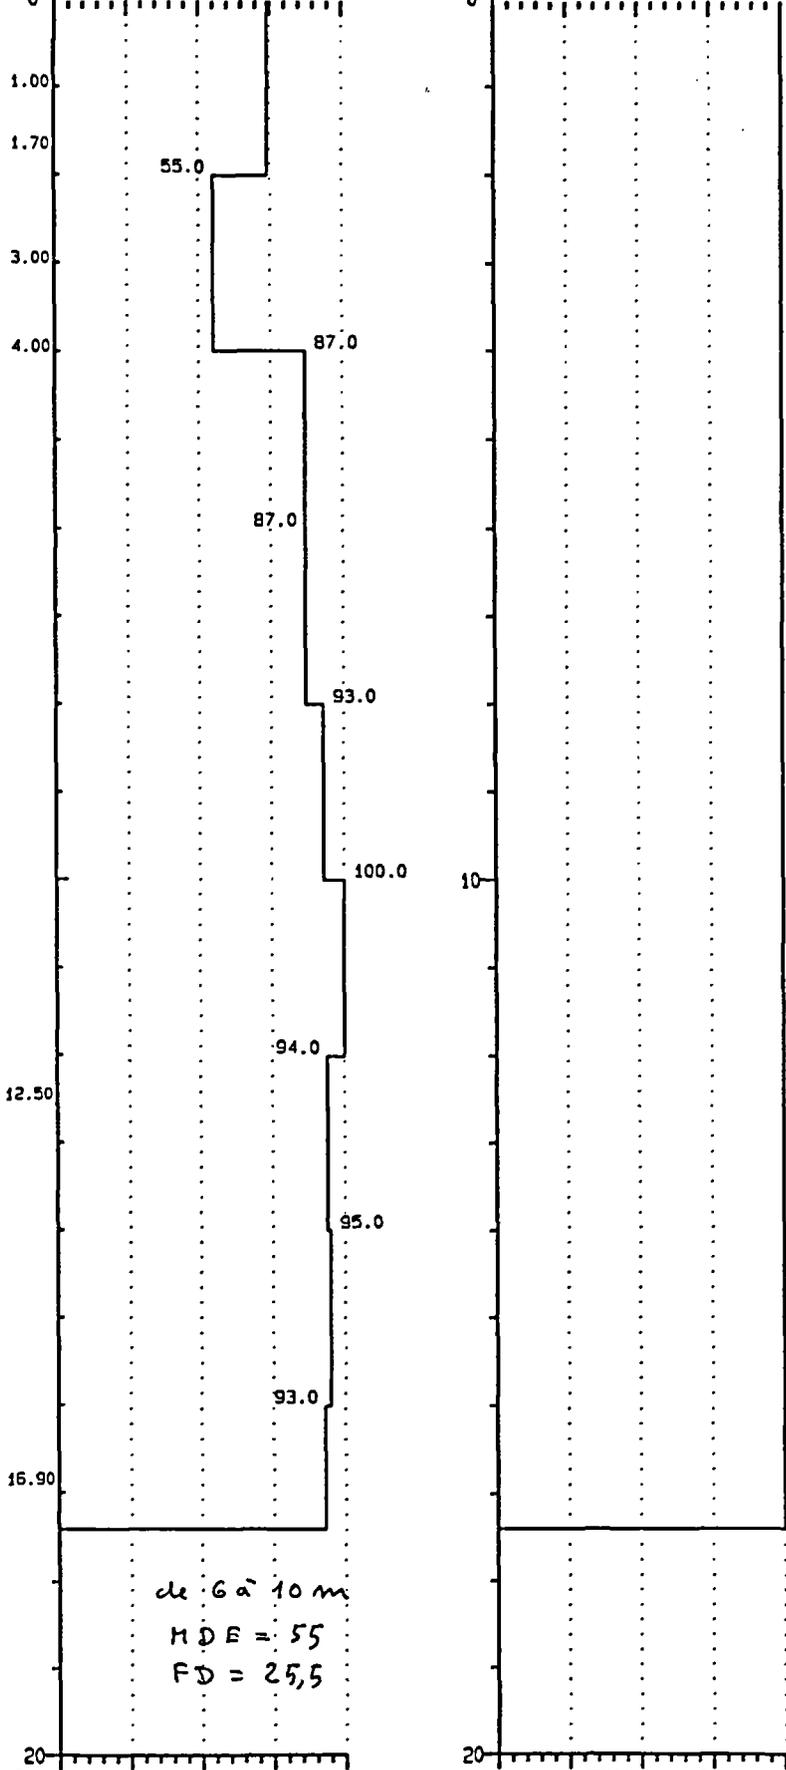
CALCAIRE BLANC COQUILLIER FRACTURE

CALCAIRE JAUNE FRIABLE ET FRACTURE

CALCAIRE COQUILLIER BLANC A GRAINS FINS ASSEZ DUR PEU FRACTURE ET TRES MASSIF A PARTIR DE 8 m

CALCAIRE BEIGE A GRAINS TRES FINS DUR ET MASSIF

CALCAIRE GRIS A GRAINS TRES FINS ET MASSIF

de 6 à 10 m  
MDE = 55  
FD = 25,5

Les deux ouvrages ont recoupé des calcaires de caractéristiques voisines. On a une roche extrêmement massive dans l'ensemble sur C5 avec les caractéristiques suivantes (de 6 à 10 m) : MDE = 55 ; FD = 25,5.

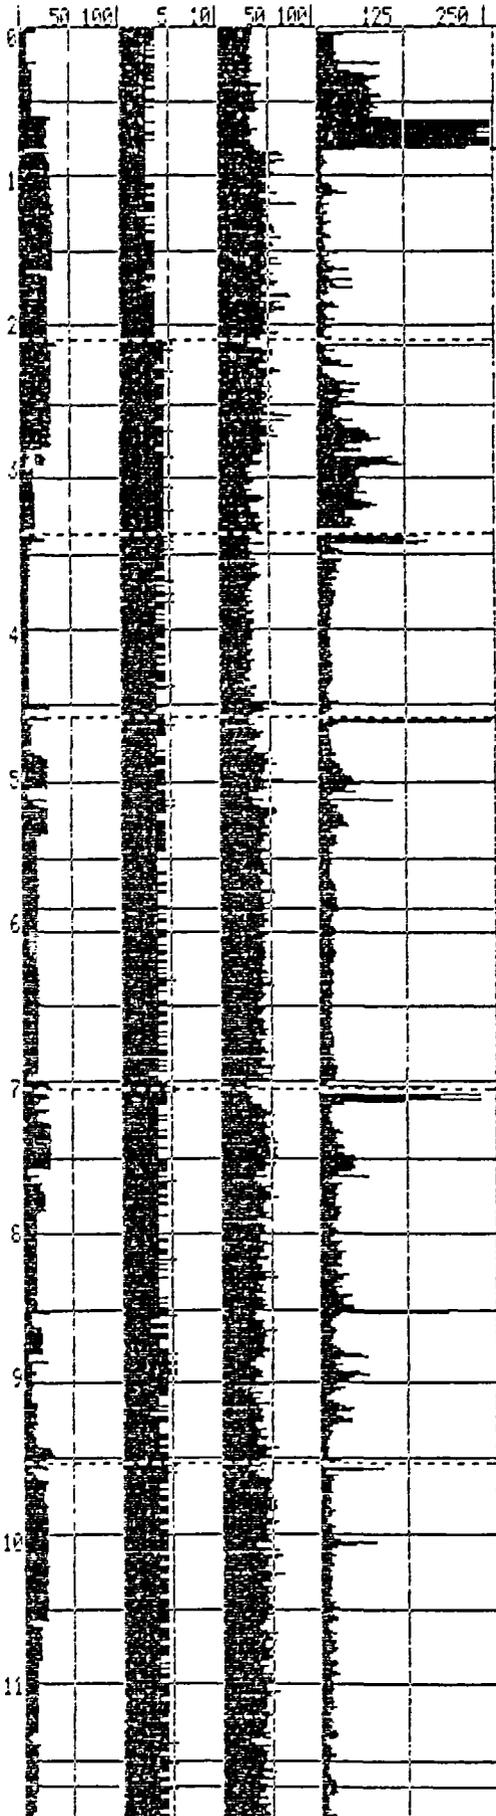
0,00 à 0,80 m terre végétale argileuse

0,80 à 12,00 m : calcaire jaunâtre plus altéré de 2,50 à 3,50 m

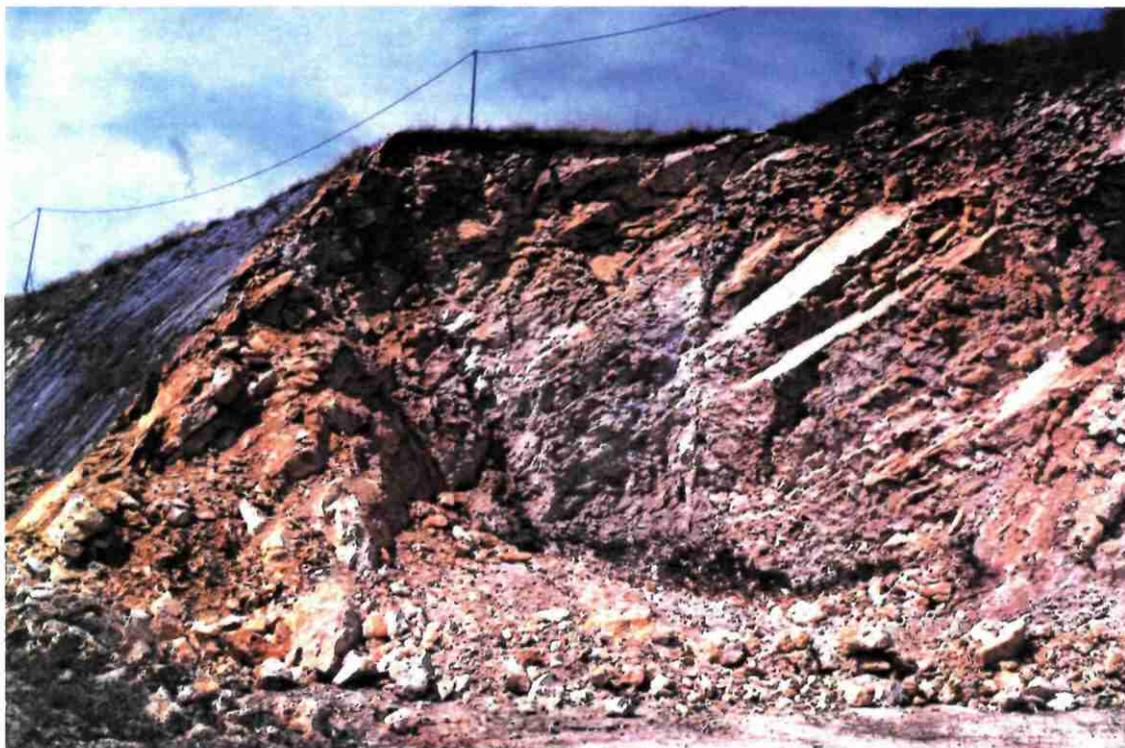
Photo 1 - Carrière de l'Abbaye  
On remarque le pendage à  $45^\circ$  vers le Sud, la forte fracturation  
et deux failles sub-verticales.

Dans la carrière de l'Abbaye (photo 1) située à 500 m à l'Est du tracé, on observe ce fort pendage (jusqu'à 45°) ainsi qu'une importante fracturation. Le pendage des couches est également observable le long de la tranchée de la voie ferrée : dans le Coniacien (C4), il est de quelques degrés vers le Sud ; au contact C4/C3b (Turonien supérieur), les pendages sont de l'ordre de 30° (photo n° 2).

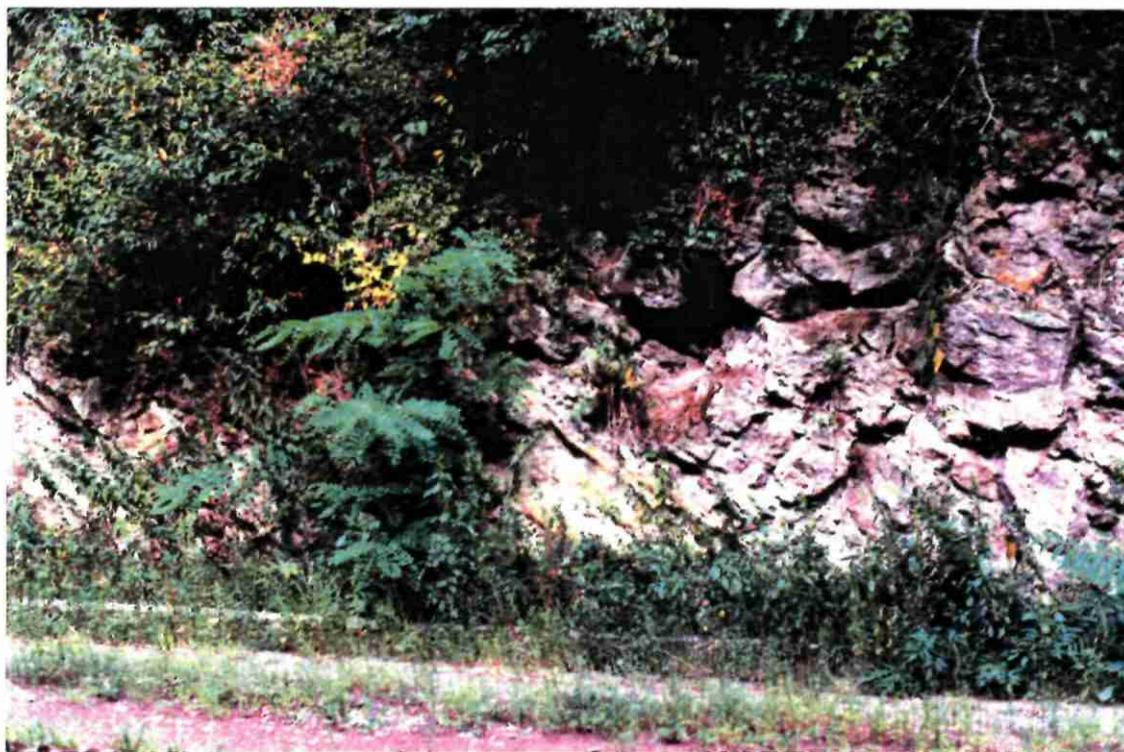
Photo 2 - Contact Turonien/Coniacien dans la tranchée de la voie ferrée  
On remarque le pendage à  $30^\circ$  vers le Sud.  
Entre les calcaires des parties droite et gauche, il y a un banc  
de sable et de calcaire gréseux de 2 mètres d'épaisseur environ  
(peu visible sur la photo, au niveau des fougères)  
qui marque la base du Coniacien.

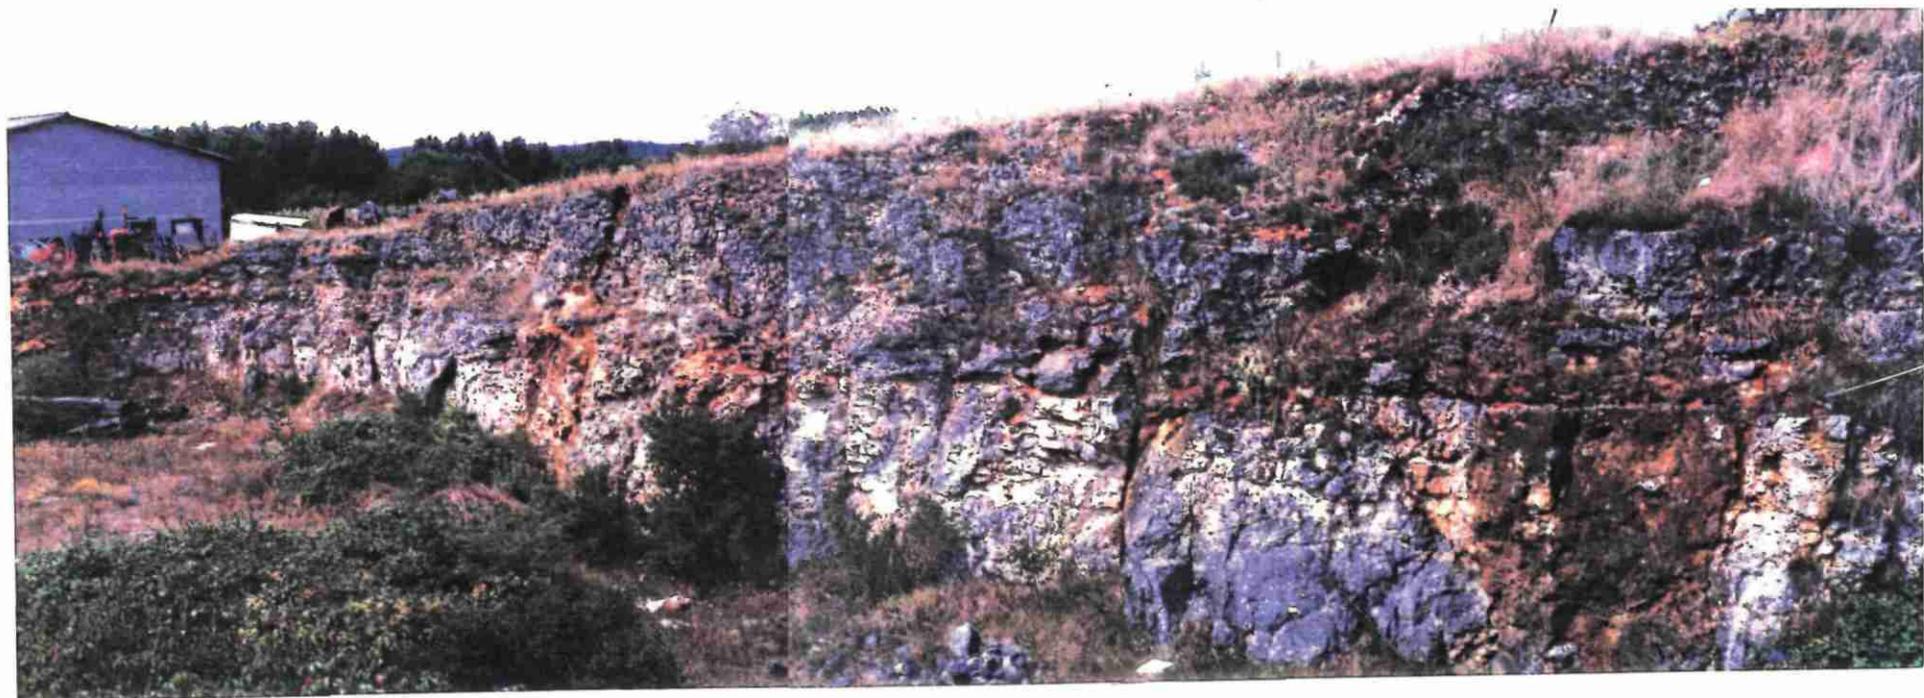
Photo 3 - Carrière située le long du déblai Est entre les profils 57 et 60 (dispositifs sismiques D12 et D13).  
On note une fracturation localement intense mais aussi la présence de masses de calcaire dur très près de la surface.  
Le banc inférieur de calcaire très dur et massif a une vitesse sismique de l'ordre de 3 000 m/s.

Les terrassements du déblai Est se feront dans les calcaires du Turonien supérieur. La photo n° 3 donne un aperçu des terrains susceptibles d'être rencontrés puisqu'elle montre le front de taille de la petite carrière que longe le tracé. Le pendage des couches est ici faible. Le Turonien supérieur est constitué par des calcaires biodétritiques à grain plus ou moins gros et à cimentation assez variable ce qui donne une roche assez hétérogène en dureté ; on y trouve cependant des bancs de calcaire très massifs et assez durs. C'est dans cet horizon que sont situées les principales carrières de calcaire pour matériaux routiers.

fissuré dont la vitesse sismique est comprise entre 1 600 et 2 000 m/s sauf à l'extrémité Est ou au niveau des dispositifs D19 et D20 on aurait du calcaire très fracturé sur 6 à 8 m. d'épaisseur. Dans la partie centrale du déblai, la sismique a mis en évidence la présence d'un banc très massif (3 000 m/s) vers 7 m de profondeur ; c'est vraisemblablement celui que l'on voit dans la carrière voisine (photo n° 3, annexe 5).

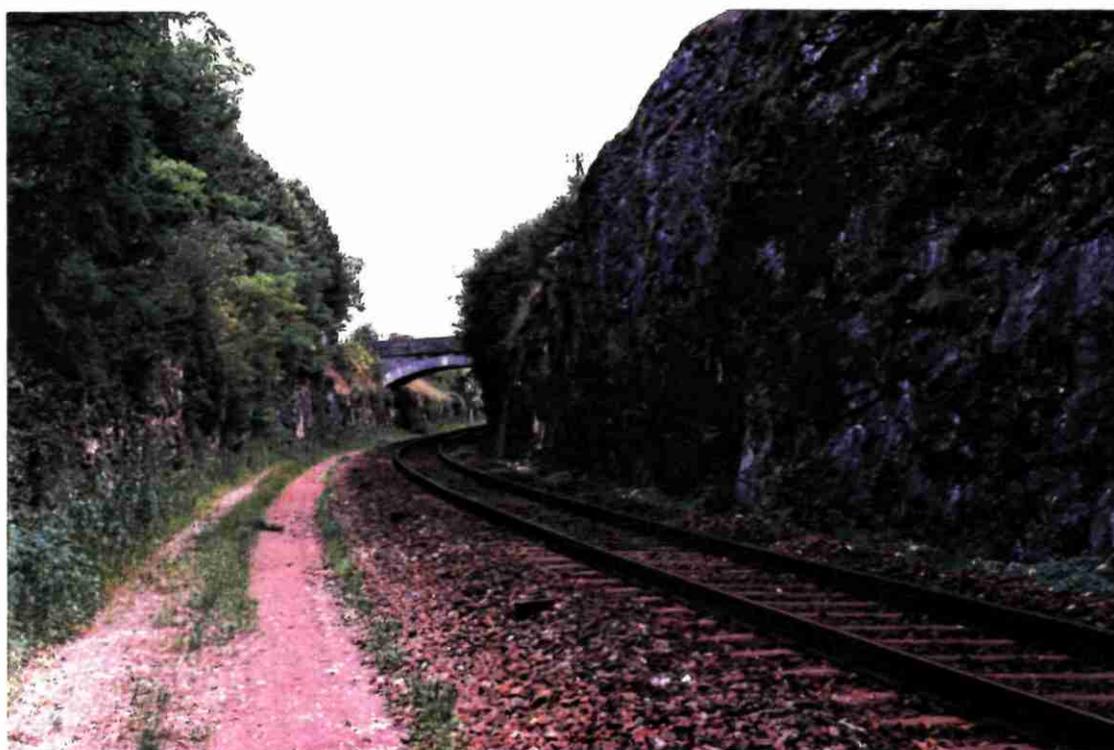
Photo 4 - Calcaire du Turonien supérieur dans la tranchée de la voie ferrée. La roche est massive, peu fracturée et il y a peu de karstification.

Le déblai Ouest est également dans les calcaires du Turonien supérieur. La photo n° 4 montre un calcaire massif que l'on devrait retrouver en partie dans le déblai. On y voit peu de traces de karstification. Le déblai débute dans les calcaires du Turonien supérieur constitué de calcaire plus ou moins massif assez voisin de

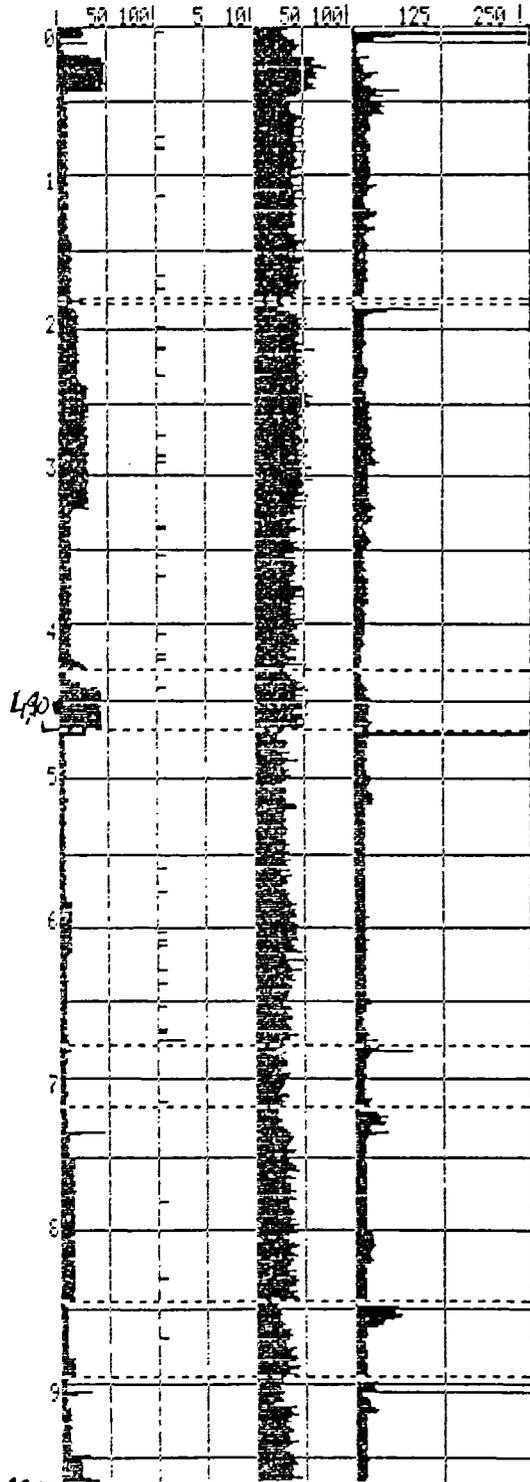
Calcaire blanc avec quelques  
passages plus altérés de  
faible épaisseur (15 à 10 cm)

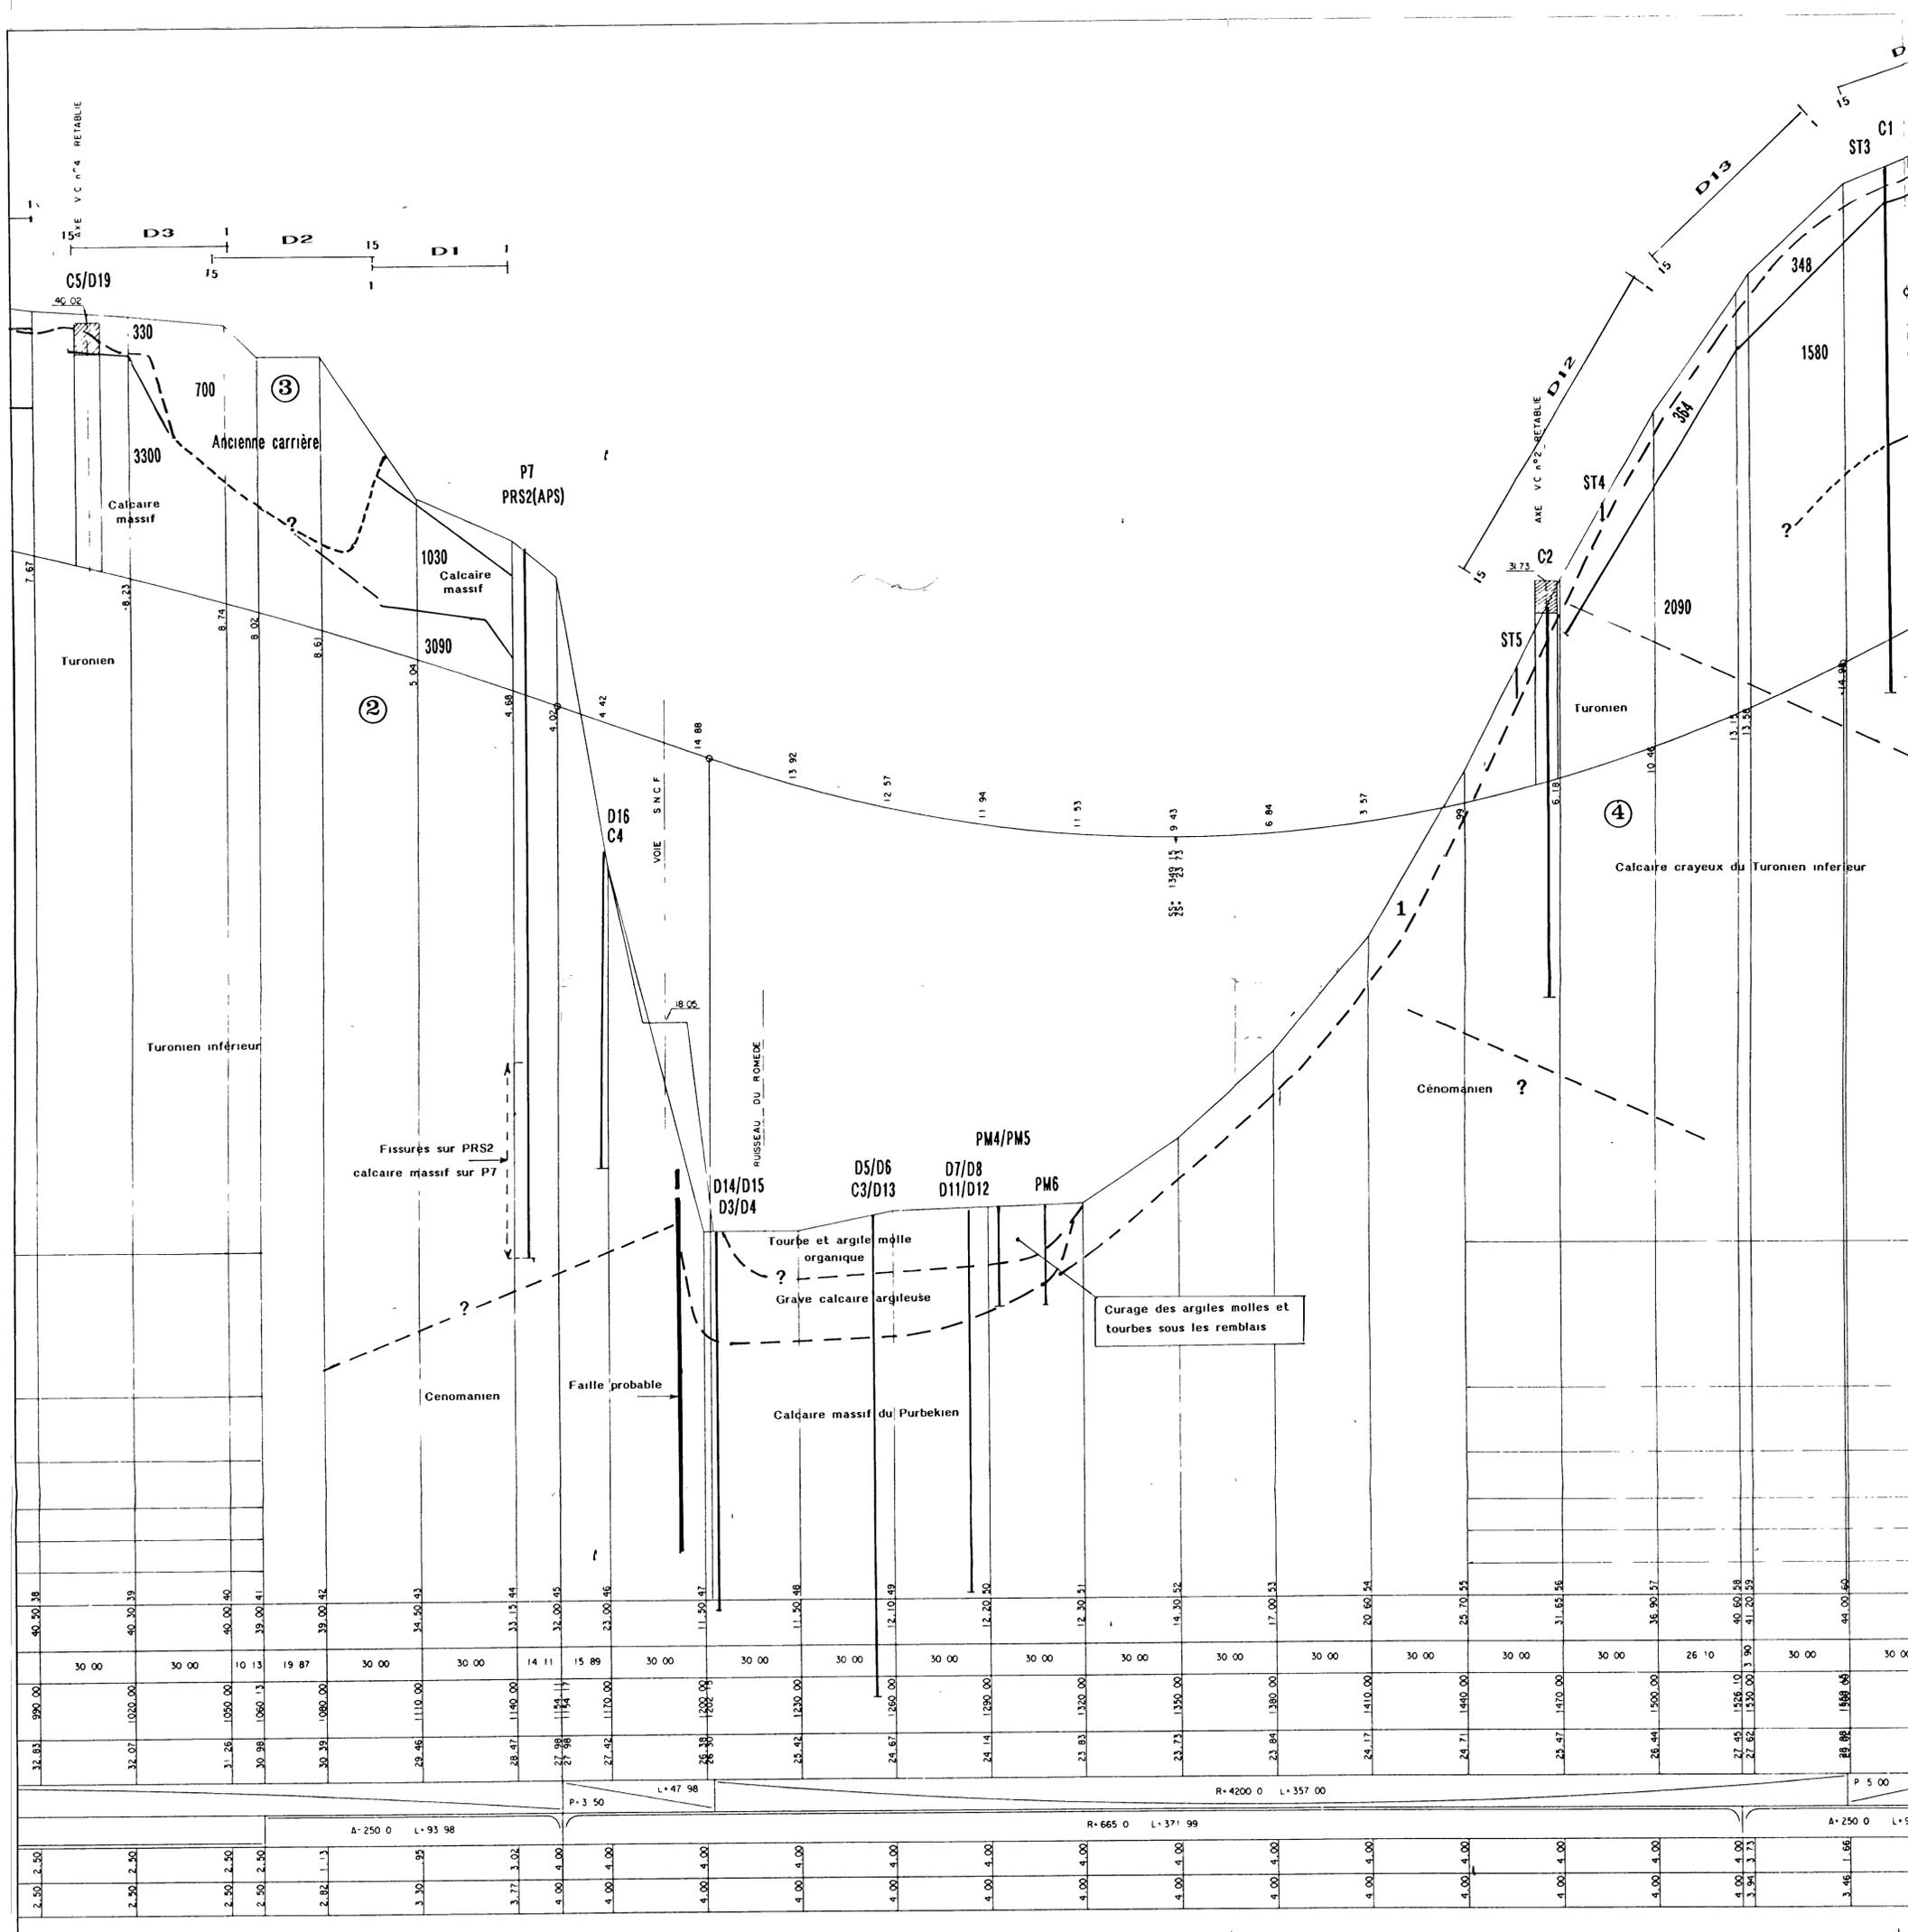
**RN 141**  
**Déviation de Veillard**  
**ETUDE GEOTECHNIQUE DE P.D.G**  
**OUVRAGE NON COURANT**  
**SUR LE ROMÈDE**

- de 0 à 1,80 m : *tourbe et argile molle organique (sols très compressibles)*
- de 1,80 à (3,50 à 3,80 m) : *grave calcaire argileuse avec passages sableux (alluvions et éboulis)*
- à partir de 3,50 à 3,80 m : *substratum rocheux constitué par un calcaire légèrement marneux, d'âge Purbeckien, légèrement fissuré en partie supérieure mais devenant très massif en profondeur.*

On observe qu'il y a une forte anomalie géologique (faille ou flexure) entre la culée Ouest et la pile 3. En effet, sous la première, on trouve le calcaire du Turonien jusqu'à la cote 13 NGF environ et en fond de vallée (carottage C3), on a le calcaire du Purbeckien à la cote + 8 NGF. Entre ces deux niveaux géologiques, il y a normalement le Cénomaniens dont l'épaisseur est estimée entre 20 et 30 m d'après la carte géologique. Il y a donc vraisemblablement une faille parallèle à la vallée du Romède et située en rive gauche. Elle devrait être sans conséquence pour l'ouvrage dans la mesure où, sous tous les appuis, on a vérifié la présence de roche saine.
