**BUREAU DE RECHERCHES GÉOLOGIQUES ET MINIÈRES**

Commune de GOURNAY-EN-BRAY  
(Seine-Maritime)

**ETUDE PRELIMINAIRE DE FAISABILITE  
D'UN PLAN D'EAU**

/78 SGN 336 PNO/

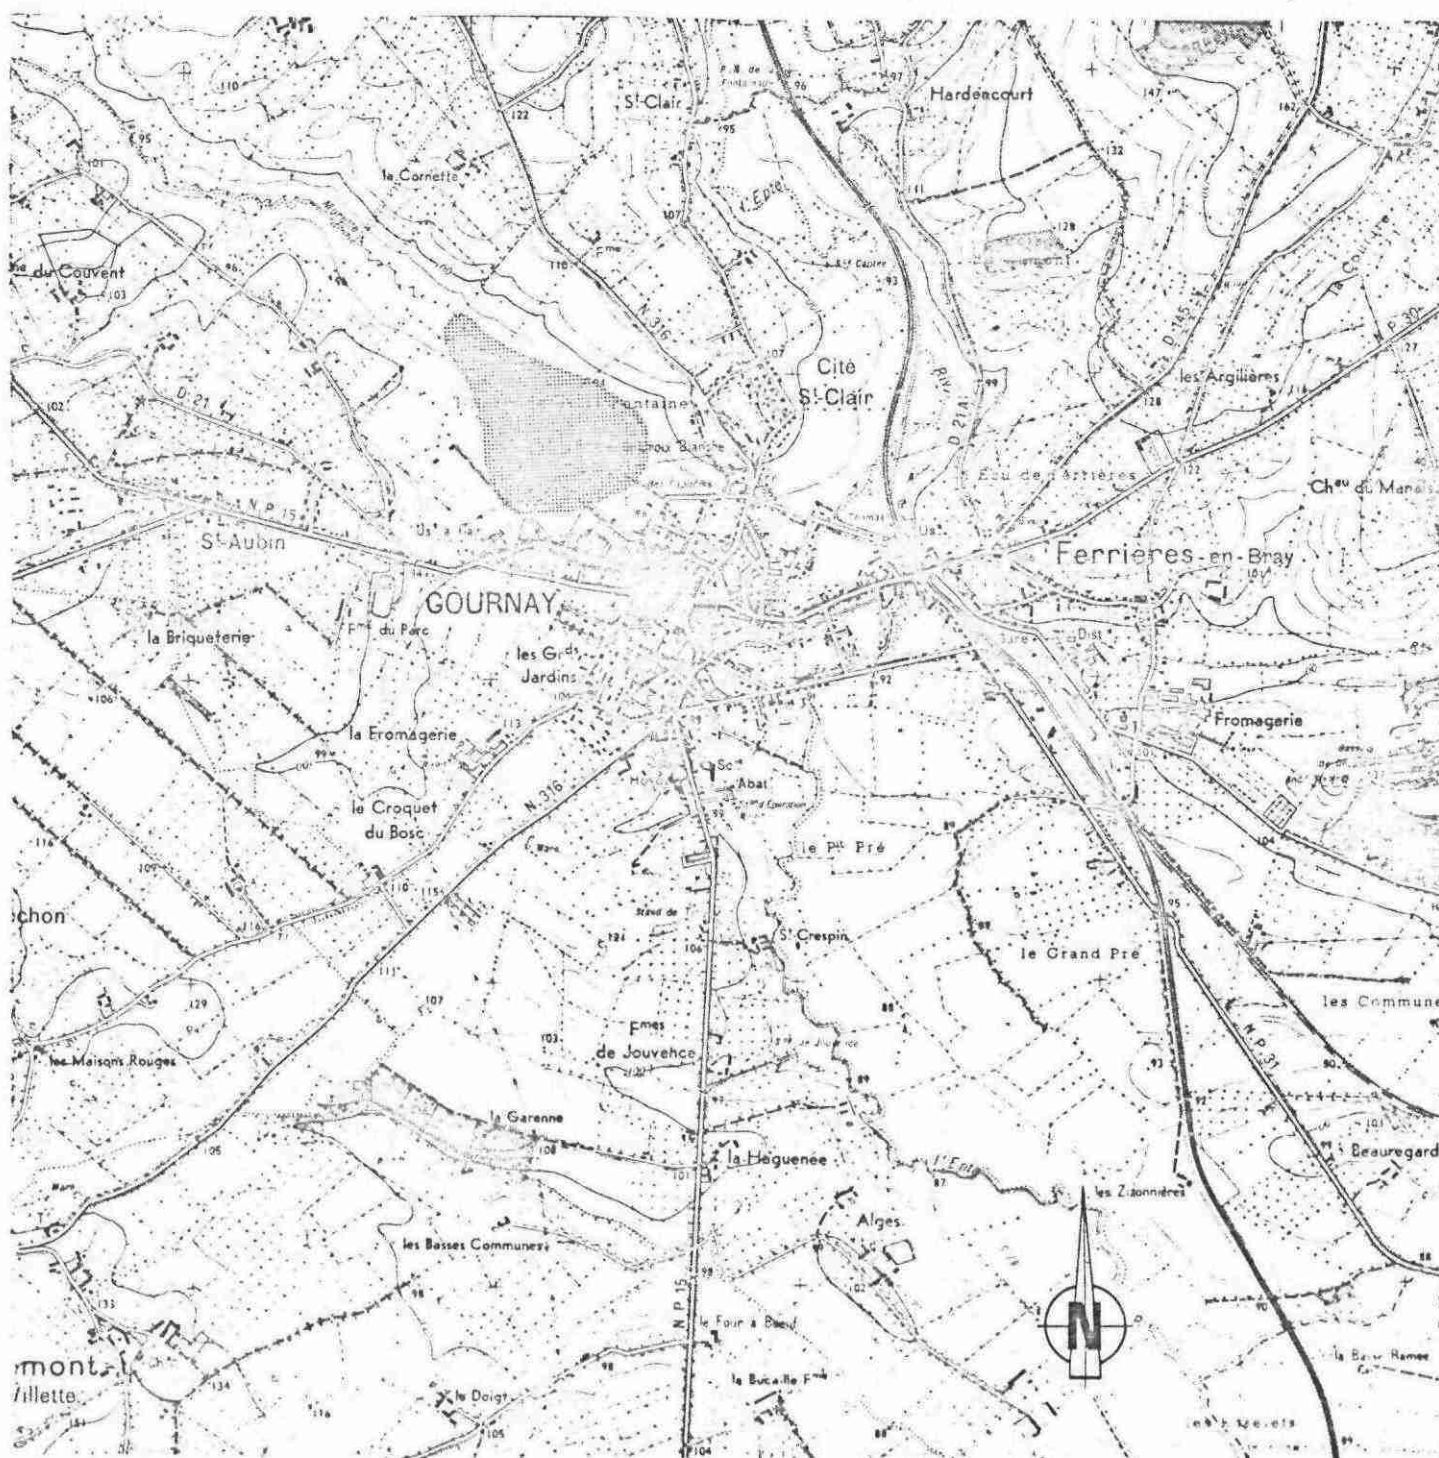
# Plan de Situation

## 2 - SITUATION GEOGRAPHIQUE (V. fig.1)

Le site prévu pour le plan d'eau s'étend au NORD - OUEST de l'agglomération. D'une façon un peu simpliste nous pouvons considérer qu'il couvre en l'élargissant, toute la zone dite du MARAIS caractérisant la vallée de la Morette à l'approche de la ville de GOURNAY.

Ce secteur entièrement occupé par des prairies non plantées est dominé au NORD par la D 916, et limité au SUD-EST par la déviation de la N15.

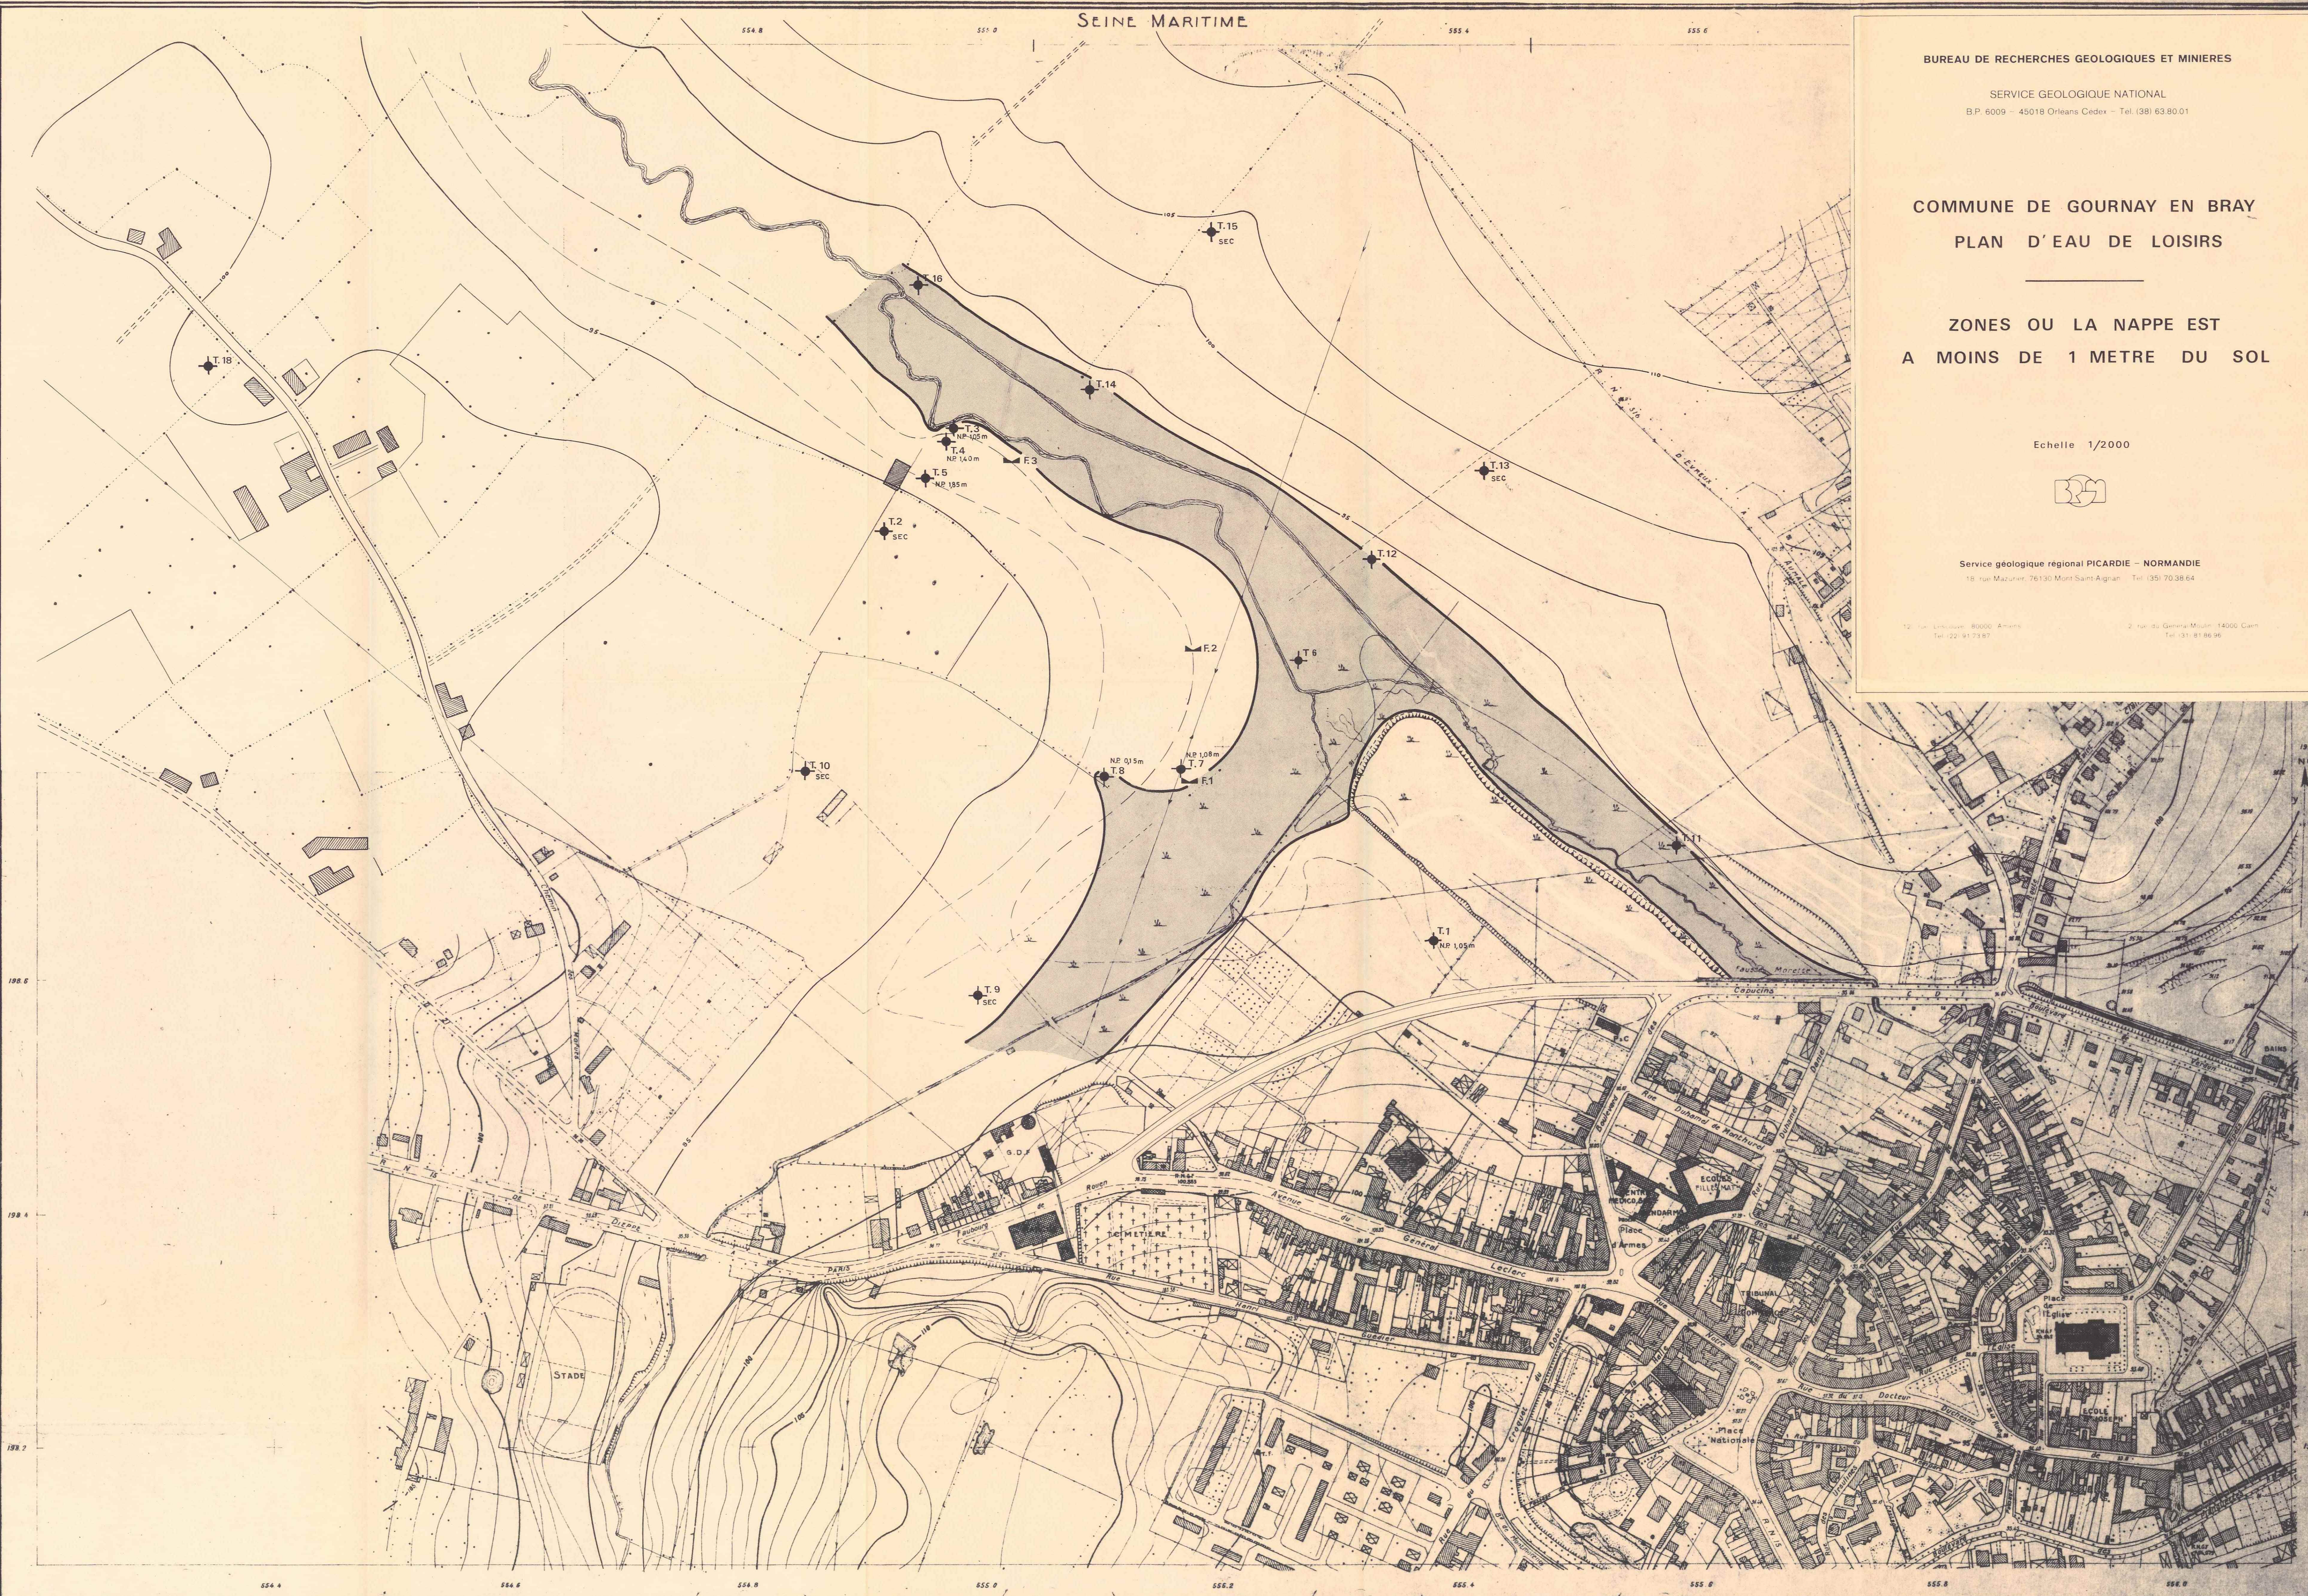
COMMUNE DE GOURNAY EN BRAY  
PLAN D'EAU DE LOISIRSZONES OU LA NAPPE EST  
A MOINS DE 1 METRE DU SOL

D'une façon générale, les niveaux d'eau observés étaient proches de la surface du sol (moins de 1,50m) si bien qu'il était illusoire de vouloir tracer une carte piezométrique significative à partir de ces valeurs, d'autant plus que nous ne disposions pas de plan topographique précis du site.

Cependant, nous avons matérialisé en grisé sur un plan du site, les zones où la nappe d'eau était affleurante ou à moins de 1m du sol au moment des travaux, au mois d'Octobre, en période d'étiage donc; ces zones couvrent une superficie de 9 hectares environ.

Le creusement du plan d'eau est lui rendu possible par la présence d'une nappe d'eau proche du terrain naturel sur une surface importante.
