**LES RISQUES GÉOLOGIQUES  
DANS LES CIRQUES DE SALAZIE ET DE CILAOS**

(Ile de la Réunion)

Rapport du B.R.G.M.

**81 SGN 543 ~~REU~~ - REU**

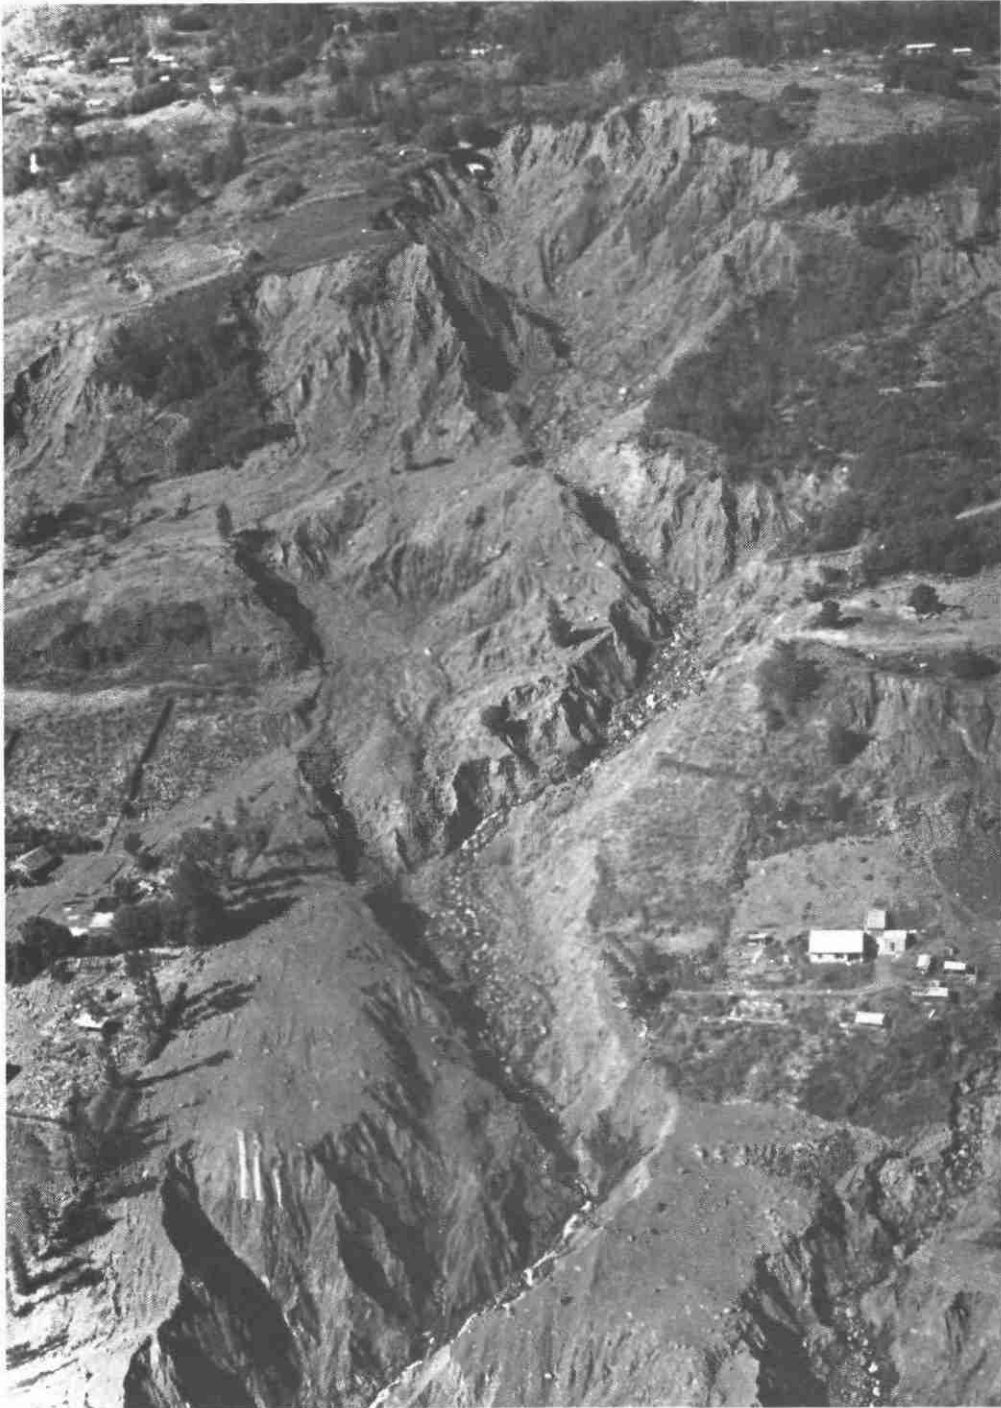
Glissement coulée de roche plate à Grand Ilet, dans le  
cirque de Salazie (janvier 1980)

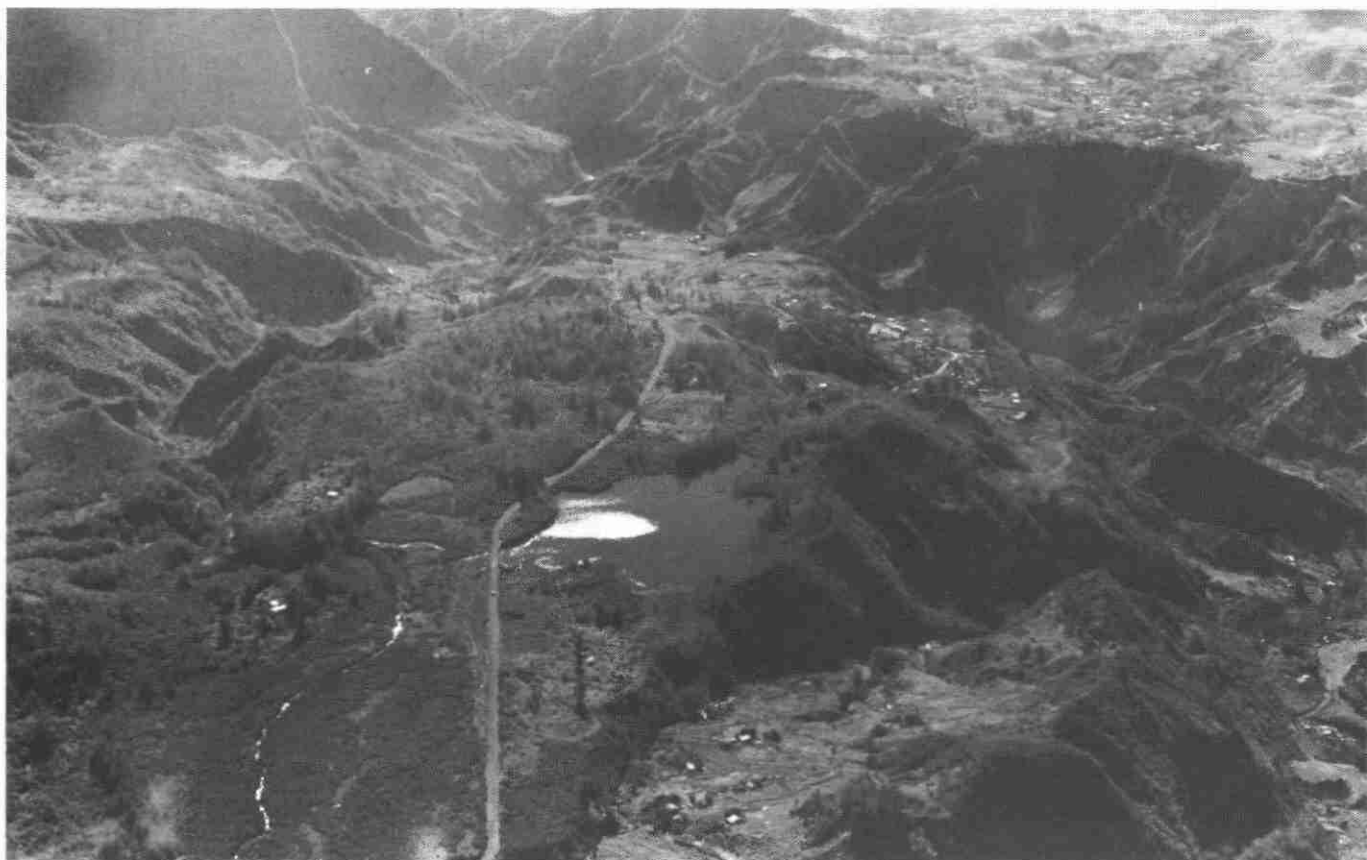
Le plateau de Mare-à-Martin avec la mare en cours de débordement  
(février 1980)

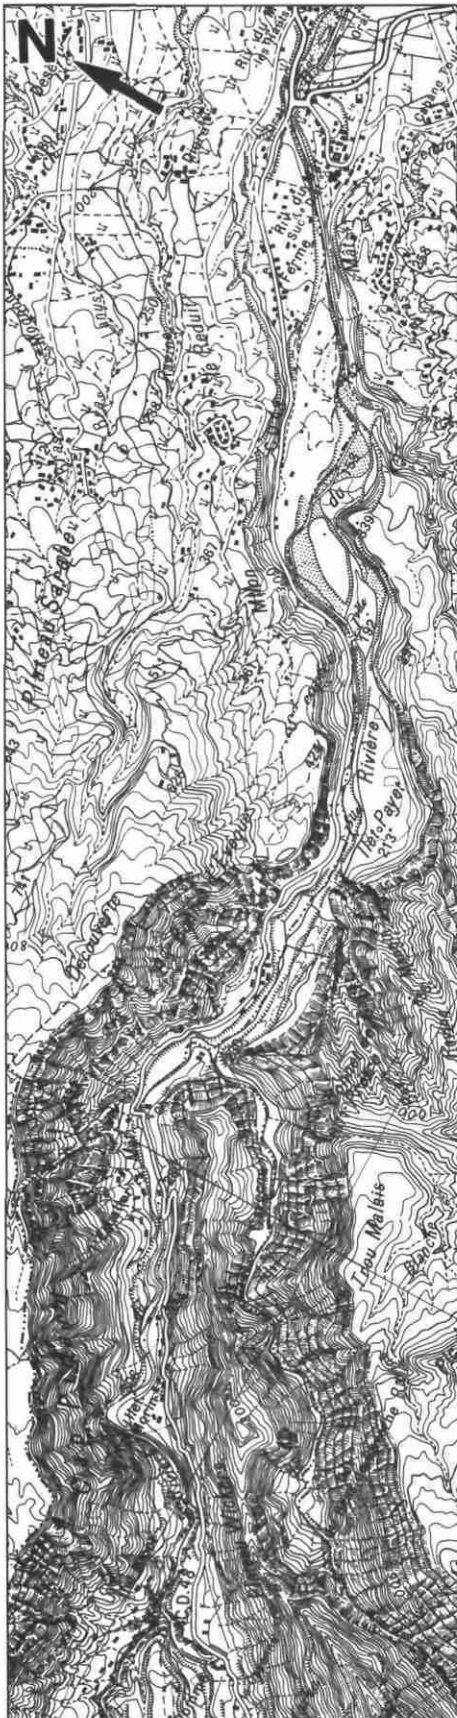
terrains qui supportent la chaussée et à celle des versants (arrachements, glissements...) et des falaises (chutes de blocs...) qui la dominent. Nous distinguerons de l'aval vers l'amont 3 secteurs principaux.

- Le secteur ouvert des terrasses, à l'endroit où la route est à plusieurs centaines de mètres du cours actuel de la rivière du Mât.
- Le secteur fermé des gorges et des lambeaux de terrasse, la route étant à quelques dizaines de mètres seulement du rebord des terrasses et du lit majeur de la rivière.
- Enfin le secteur rive gauche de l'Escalier et de l'îlet Morin, dans les éboulis à gros blocs.

En résumé, le tracé de la route des gorges de Salazie présente, dans son secteur intermédiaire, quelques points vulnérables liés essentiellement à l'activité érosive des eaux de hautes crues. Des travaux sont en cours pour protéger ce secteur.

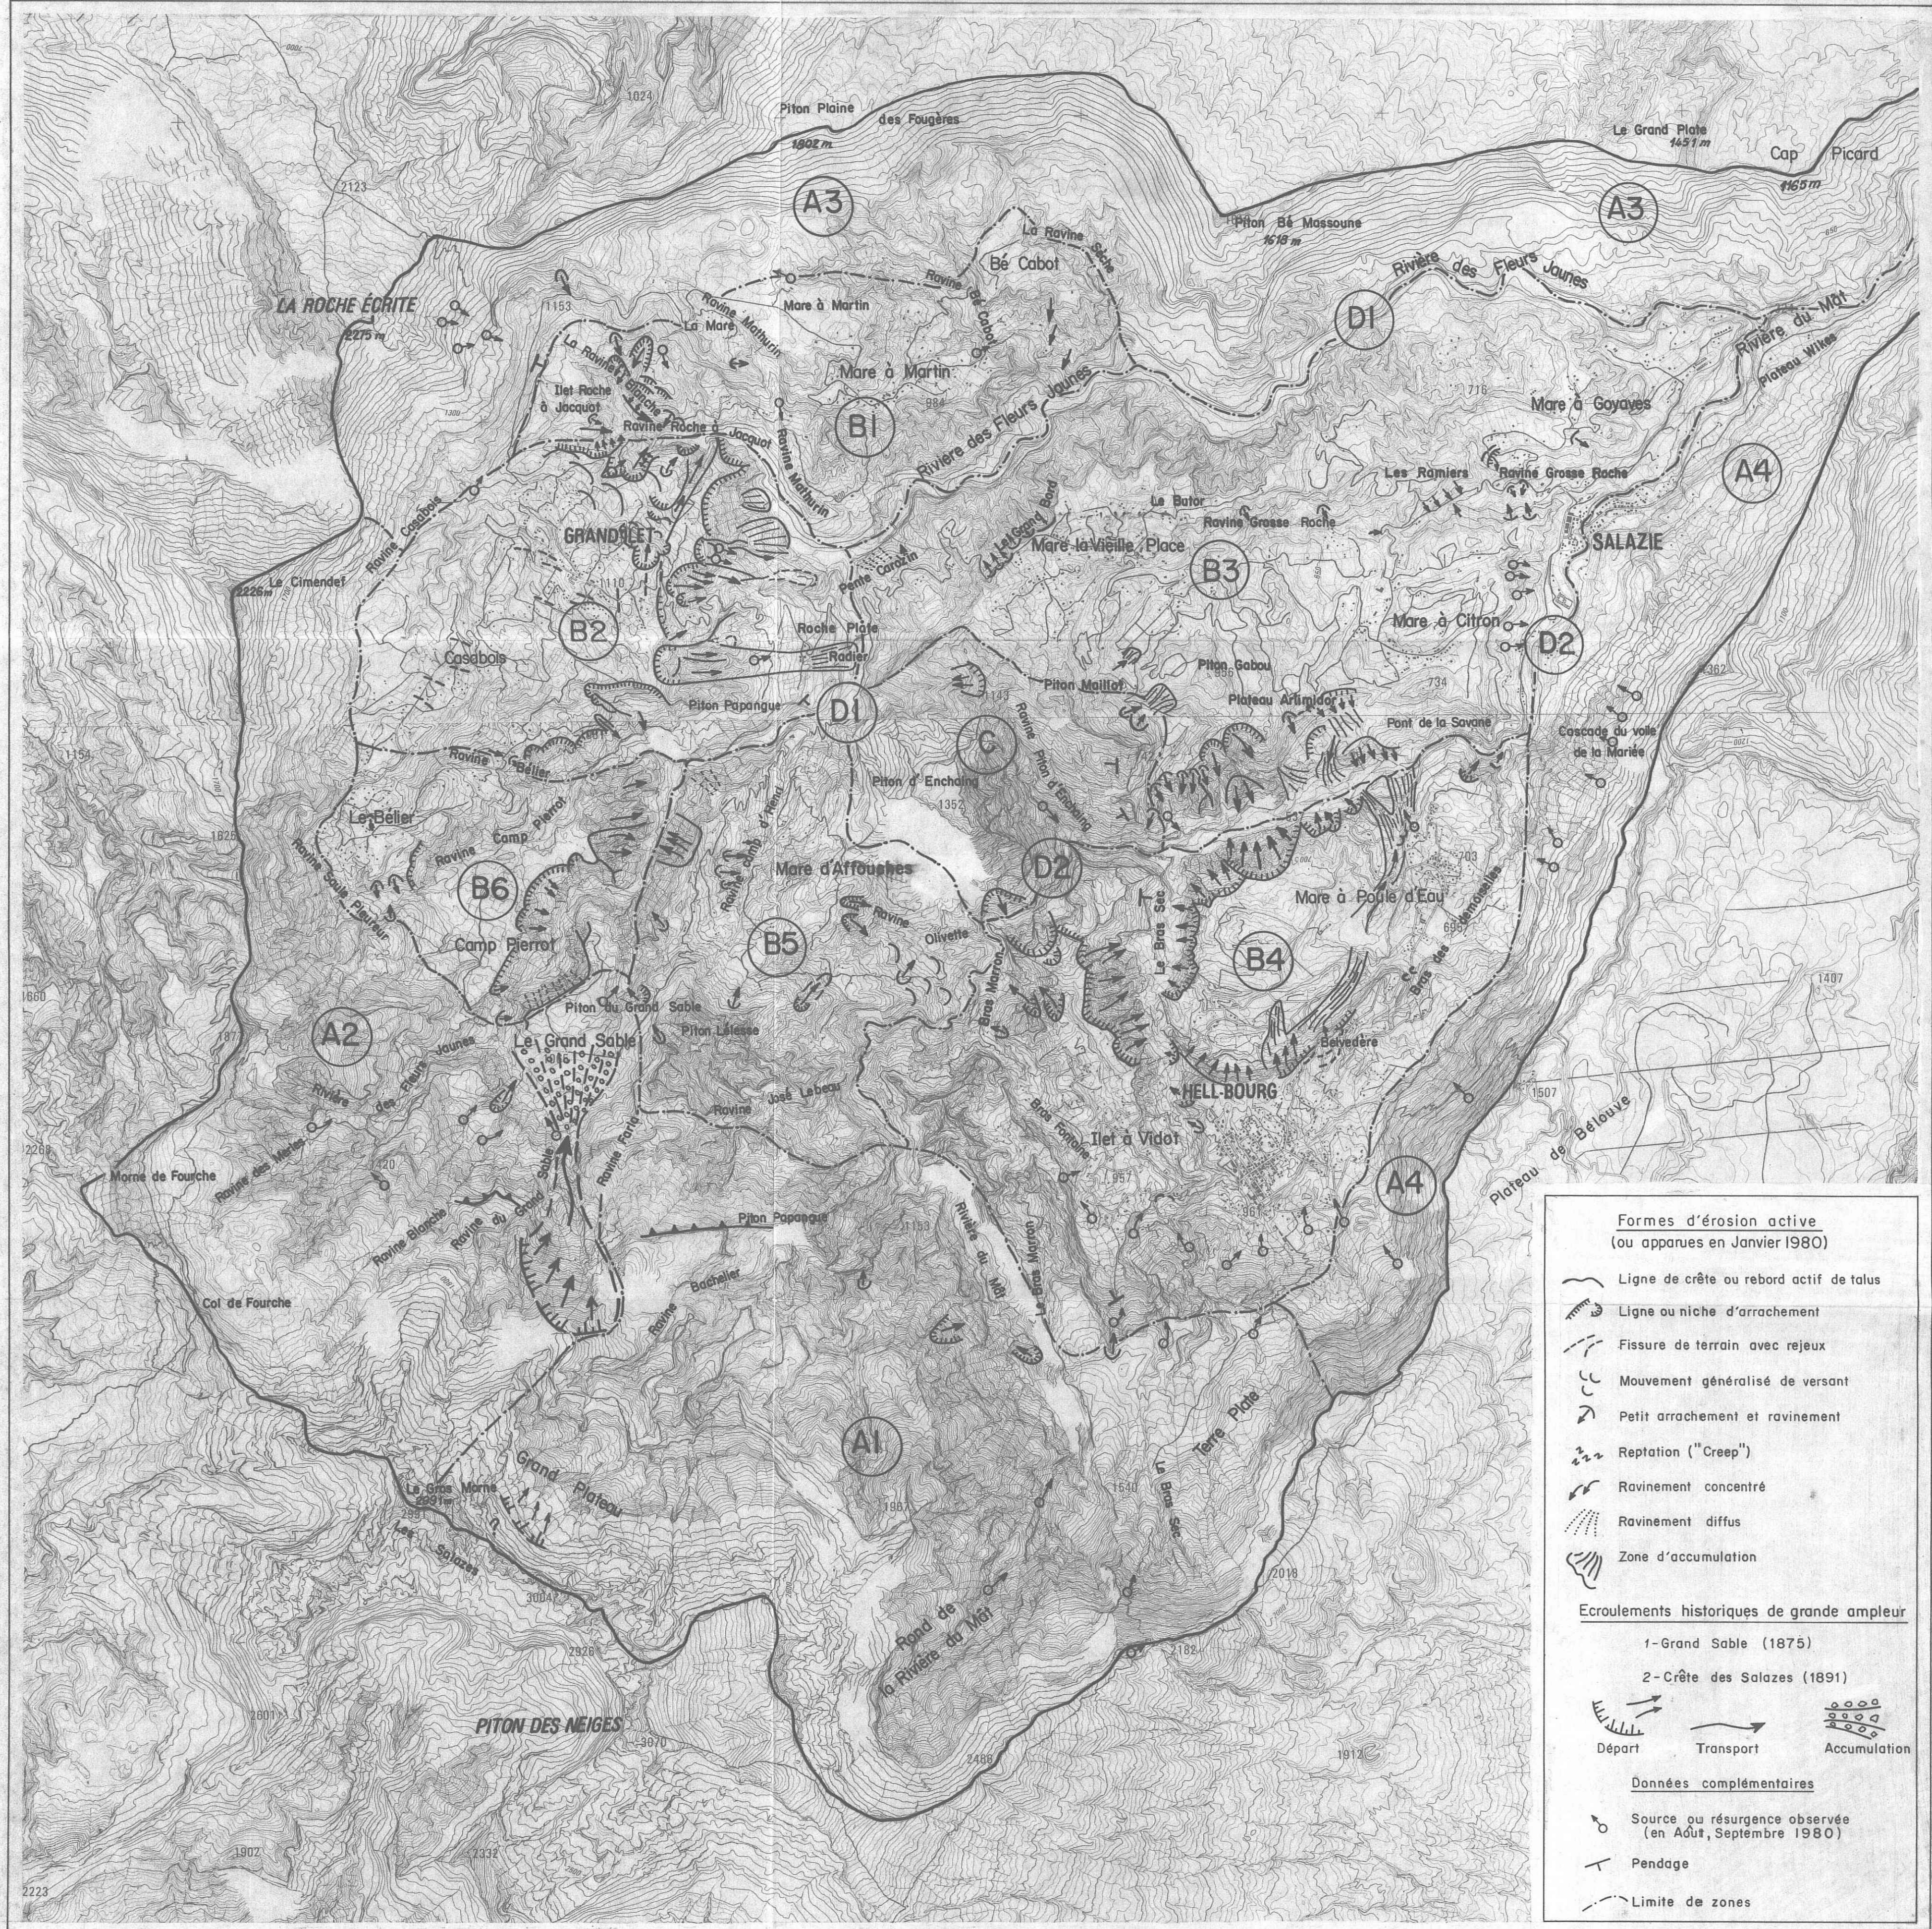
Par M. Humbert, R. Pasquet et L. Stieljes  
Campagnes de terrain : Janvier-Février et Août-Septembre 1980  
Dessin de la maquette : 1981  
Fond topographique d'après stéréominutes I.G.N.  
achevées et incomplètes

CARACTÉRISTIQUES DES ZONES  
DE RISQUES

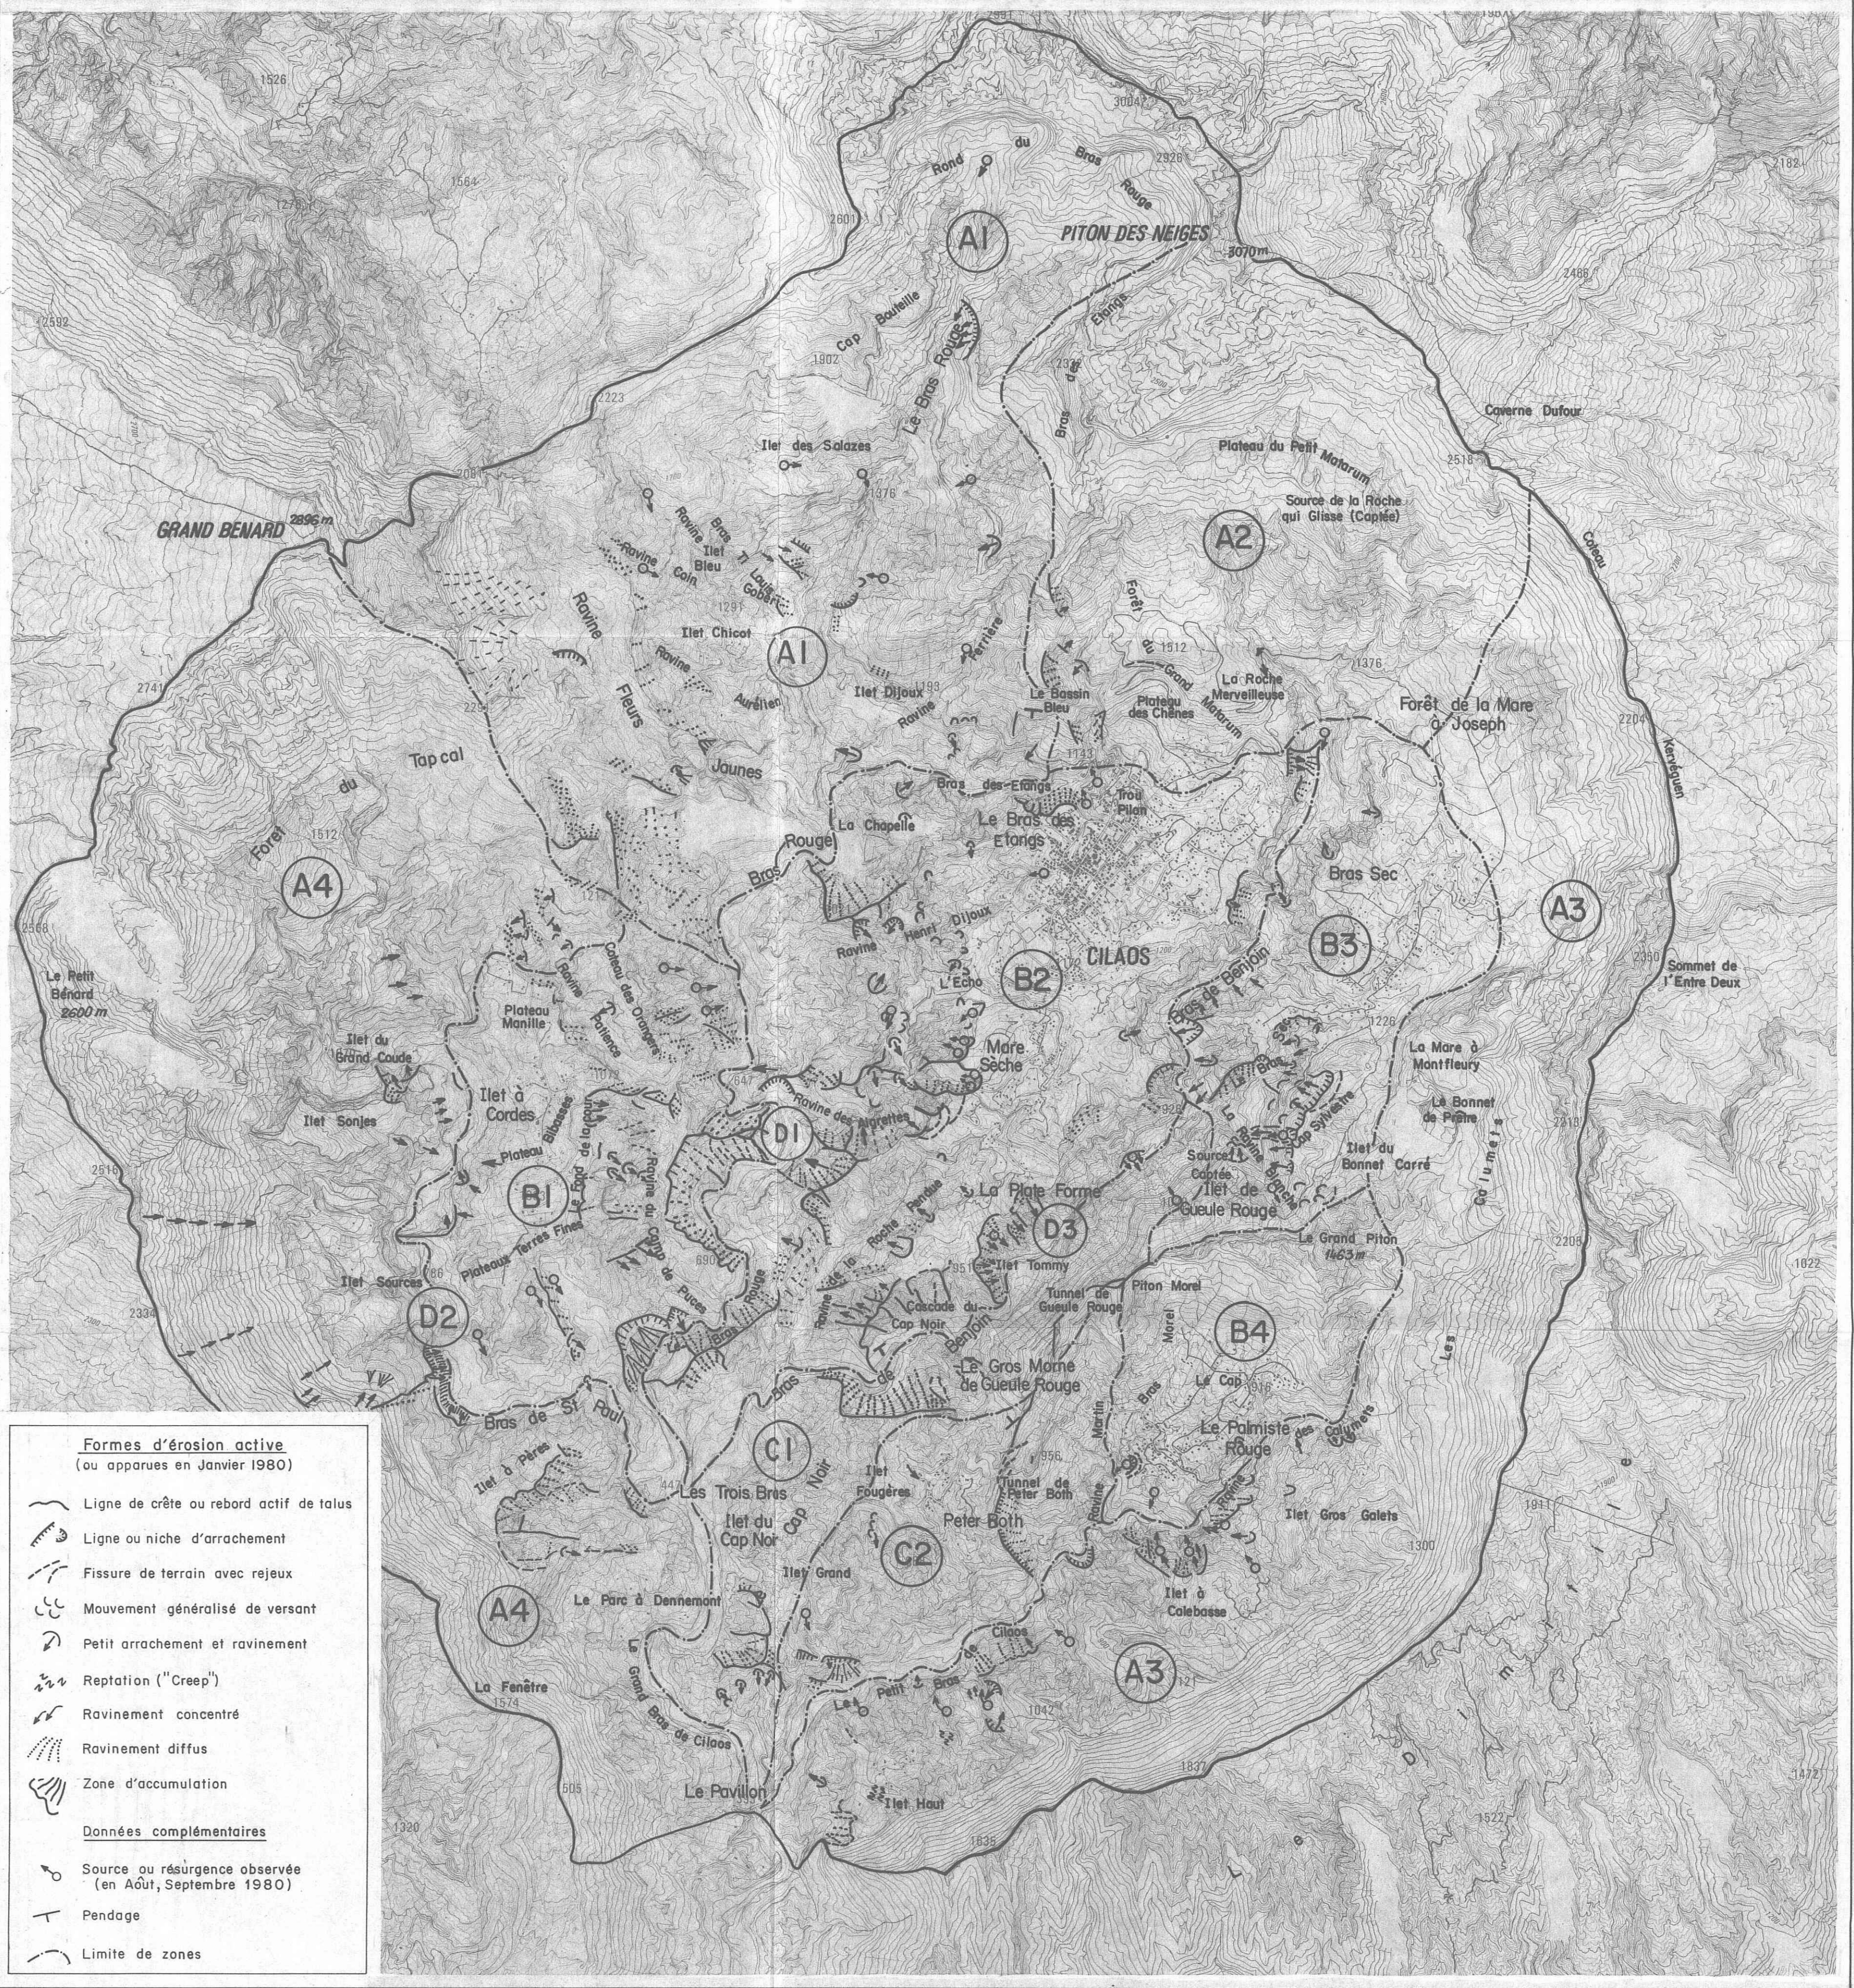
FORMES DE L'ÉROSION RÉCENTE ET ZONAGE DES TERRAINS

CARACTÉRISTIQUES DES ZONES  
DE RISQUES
