Ancienne mine de sel gemme

VIC-SUR-SEILLE (57)

ETUDE BIBLIOGRAPHIQUE
DU POSITIONNEMENT DES OUVRAGES MINIERES

P. VUILLAUME

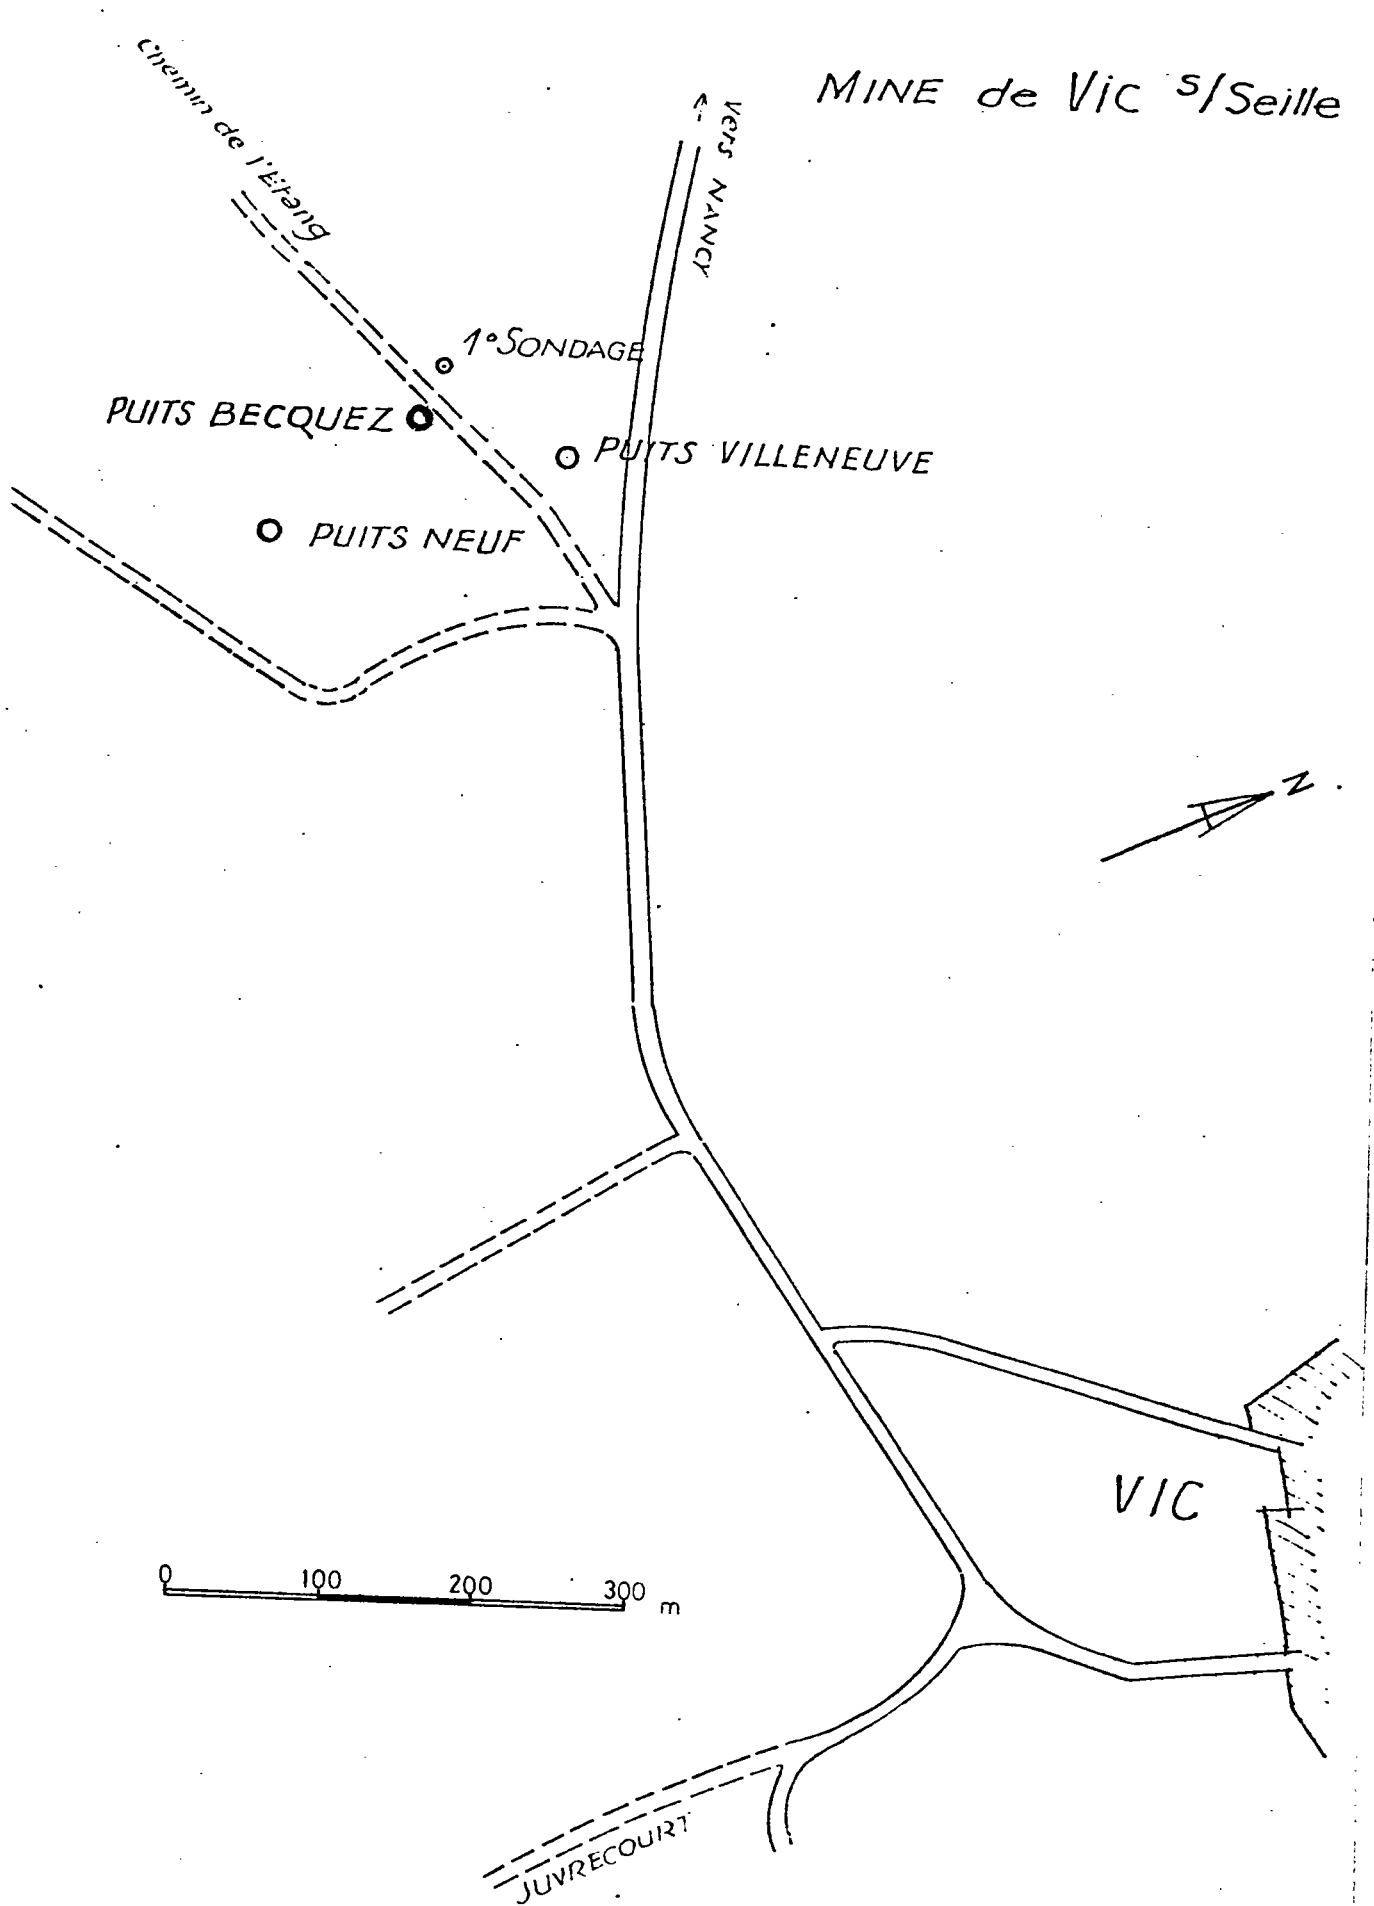
MINE de VIC ^s/Seille

Situation d'après un plan
des Archives de la Direction des Mines
