**ETUDE HYDROGEOLOGIQUE  
DU BASSIN VERSANT DU THALWEG  
DE LA CHAPELLE-SAINT-SEPULCRE**

82 SGN 404 CEN

Mai 1982

BUREAU DE RECHERCHES  
GEOLOGIQUES ET MINIERES

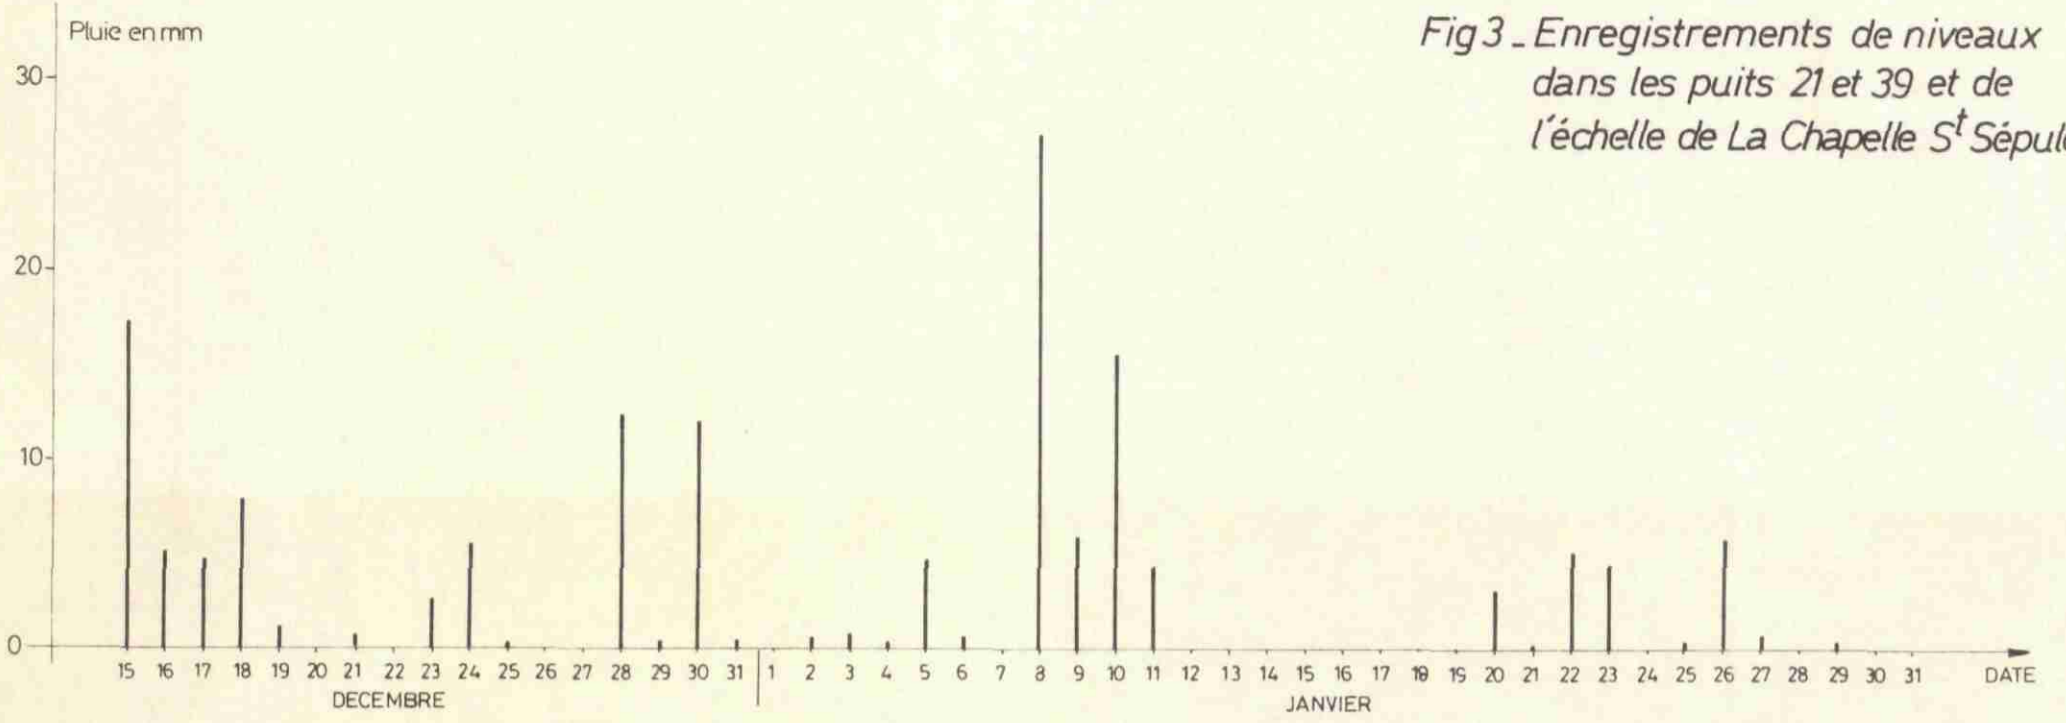
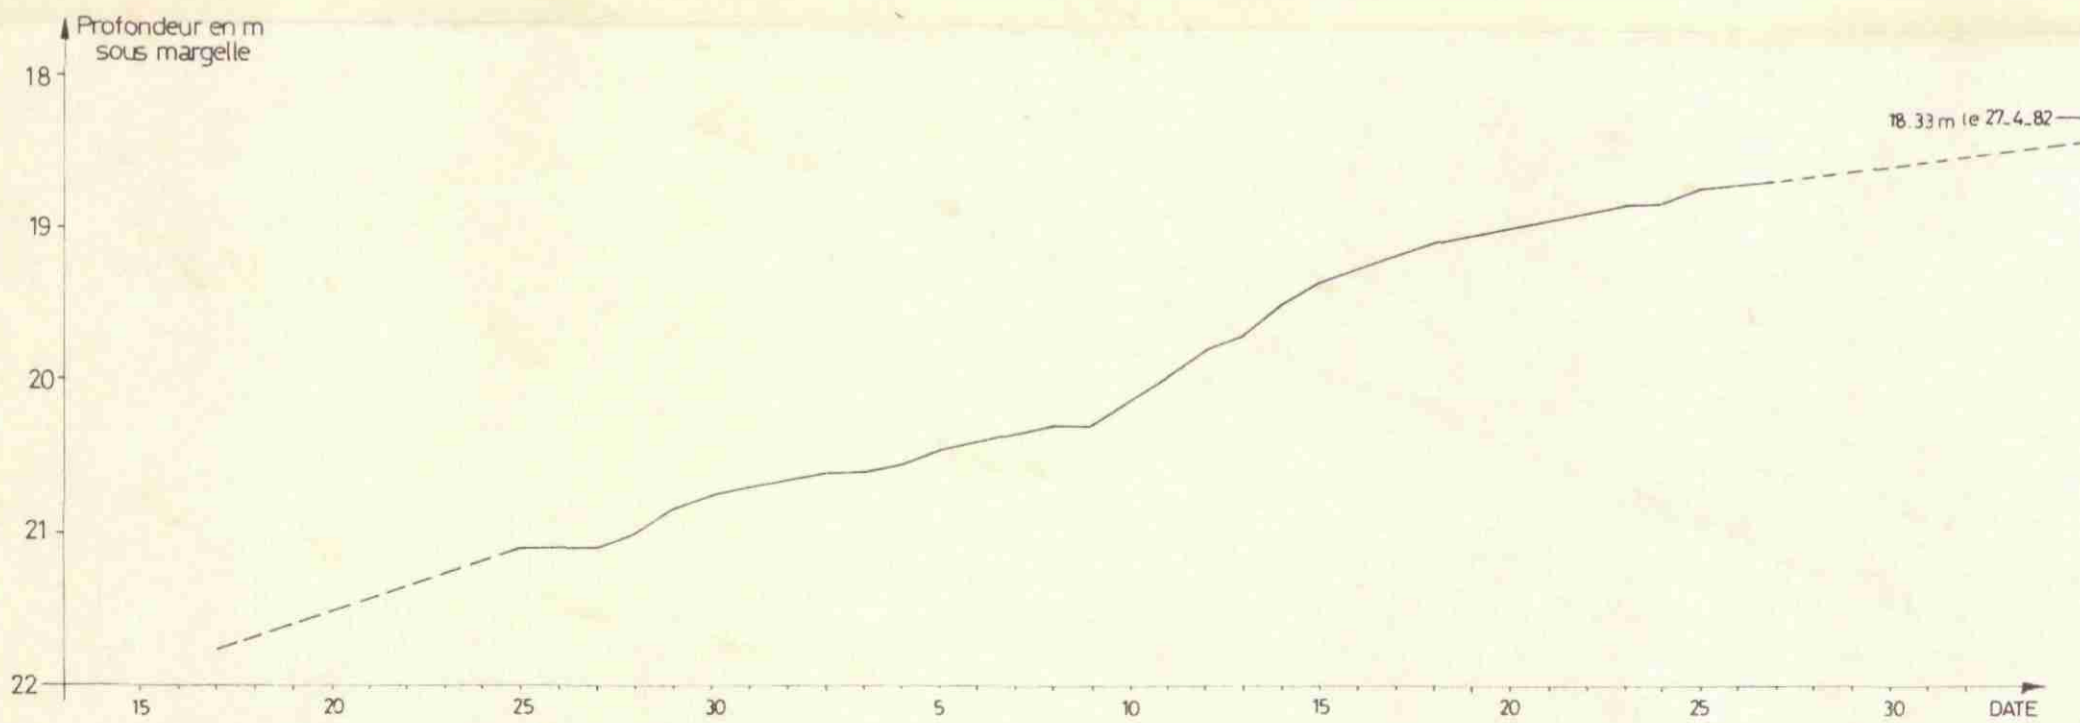
Fig3 - Enregistrements de niveaux dans les puits 21 et 39 et de l'échelle de La Chapelle S<sup>t</sup> Sépulcre

Les enregistrements sur les puits 21 et 39 (Fig. 3) de mi-décembre à fin janvier, comparés à la pluie mesurée au Chesnoy montrent quant à eux :

- que le niveau d'eau souterraine est étroitement lié à la pluviométrie d'une part et à la hauteur d'eau dans le thalweg d'autre part ; à La Chapelle-St-Sépulcre le rattachement altimétrique du puits à l'échelle a indiqué que les plans d'eau de surface et souterrain se trouvent très exactement à la même cote ; on peut exprimer cela en disant que le plan d'eau libre représente un affleurement de la surface piézométrique.

- que sur le plateau la montée du niveau de l'eau souterraine a été très régulière. La forte pluie du 8 au 10 janvier est cependant accusée par une amélioration momentanée. Ce qu'il faut en retenir c'est l'effet d'accumulation manifeste de l'eau dans le réservoir souterrain.

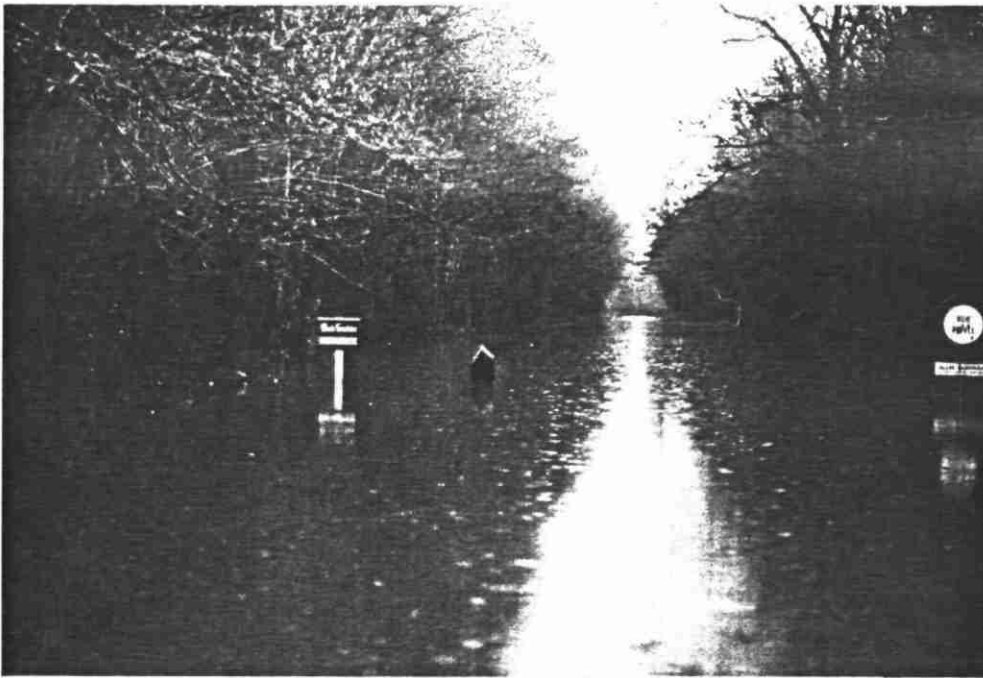
*Submersion de la route  
montagneuse*

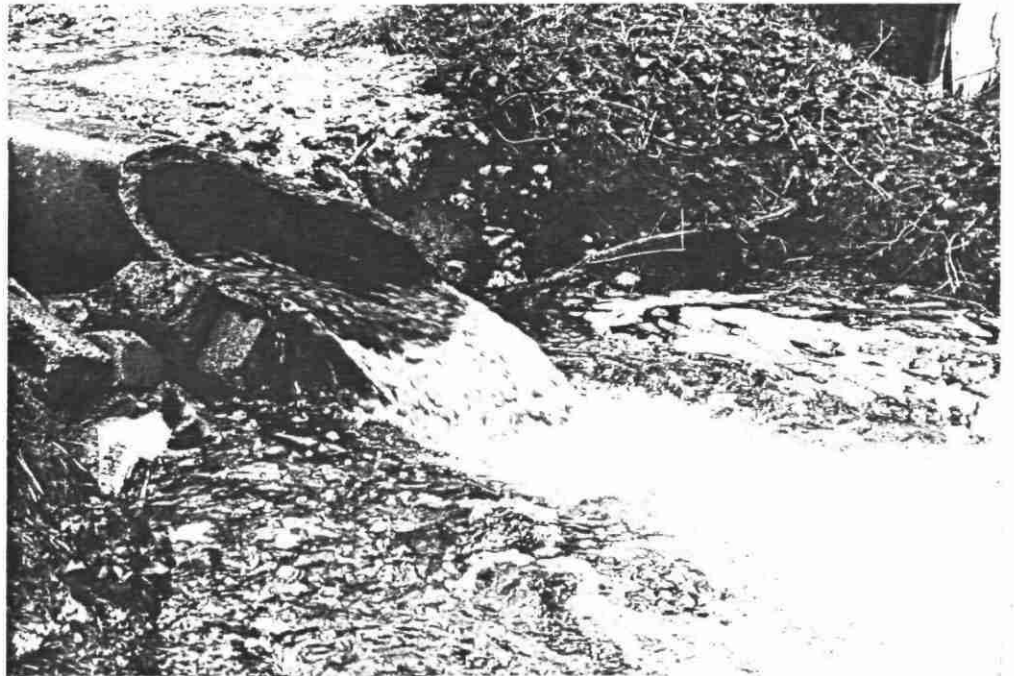
*Exutoire étang chateau*

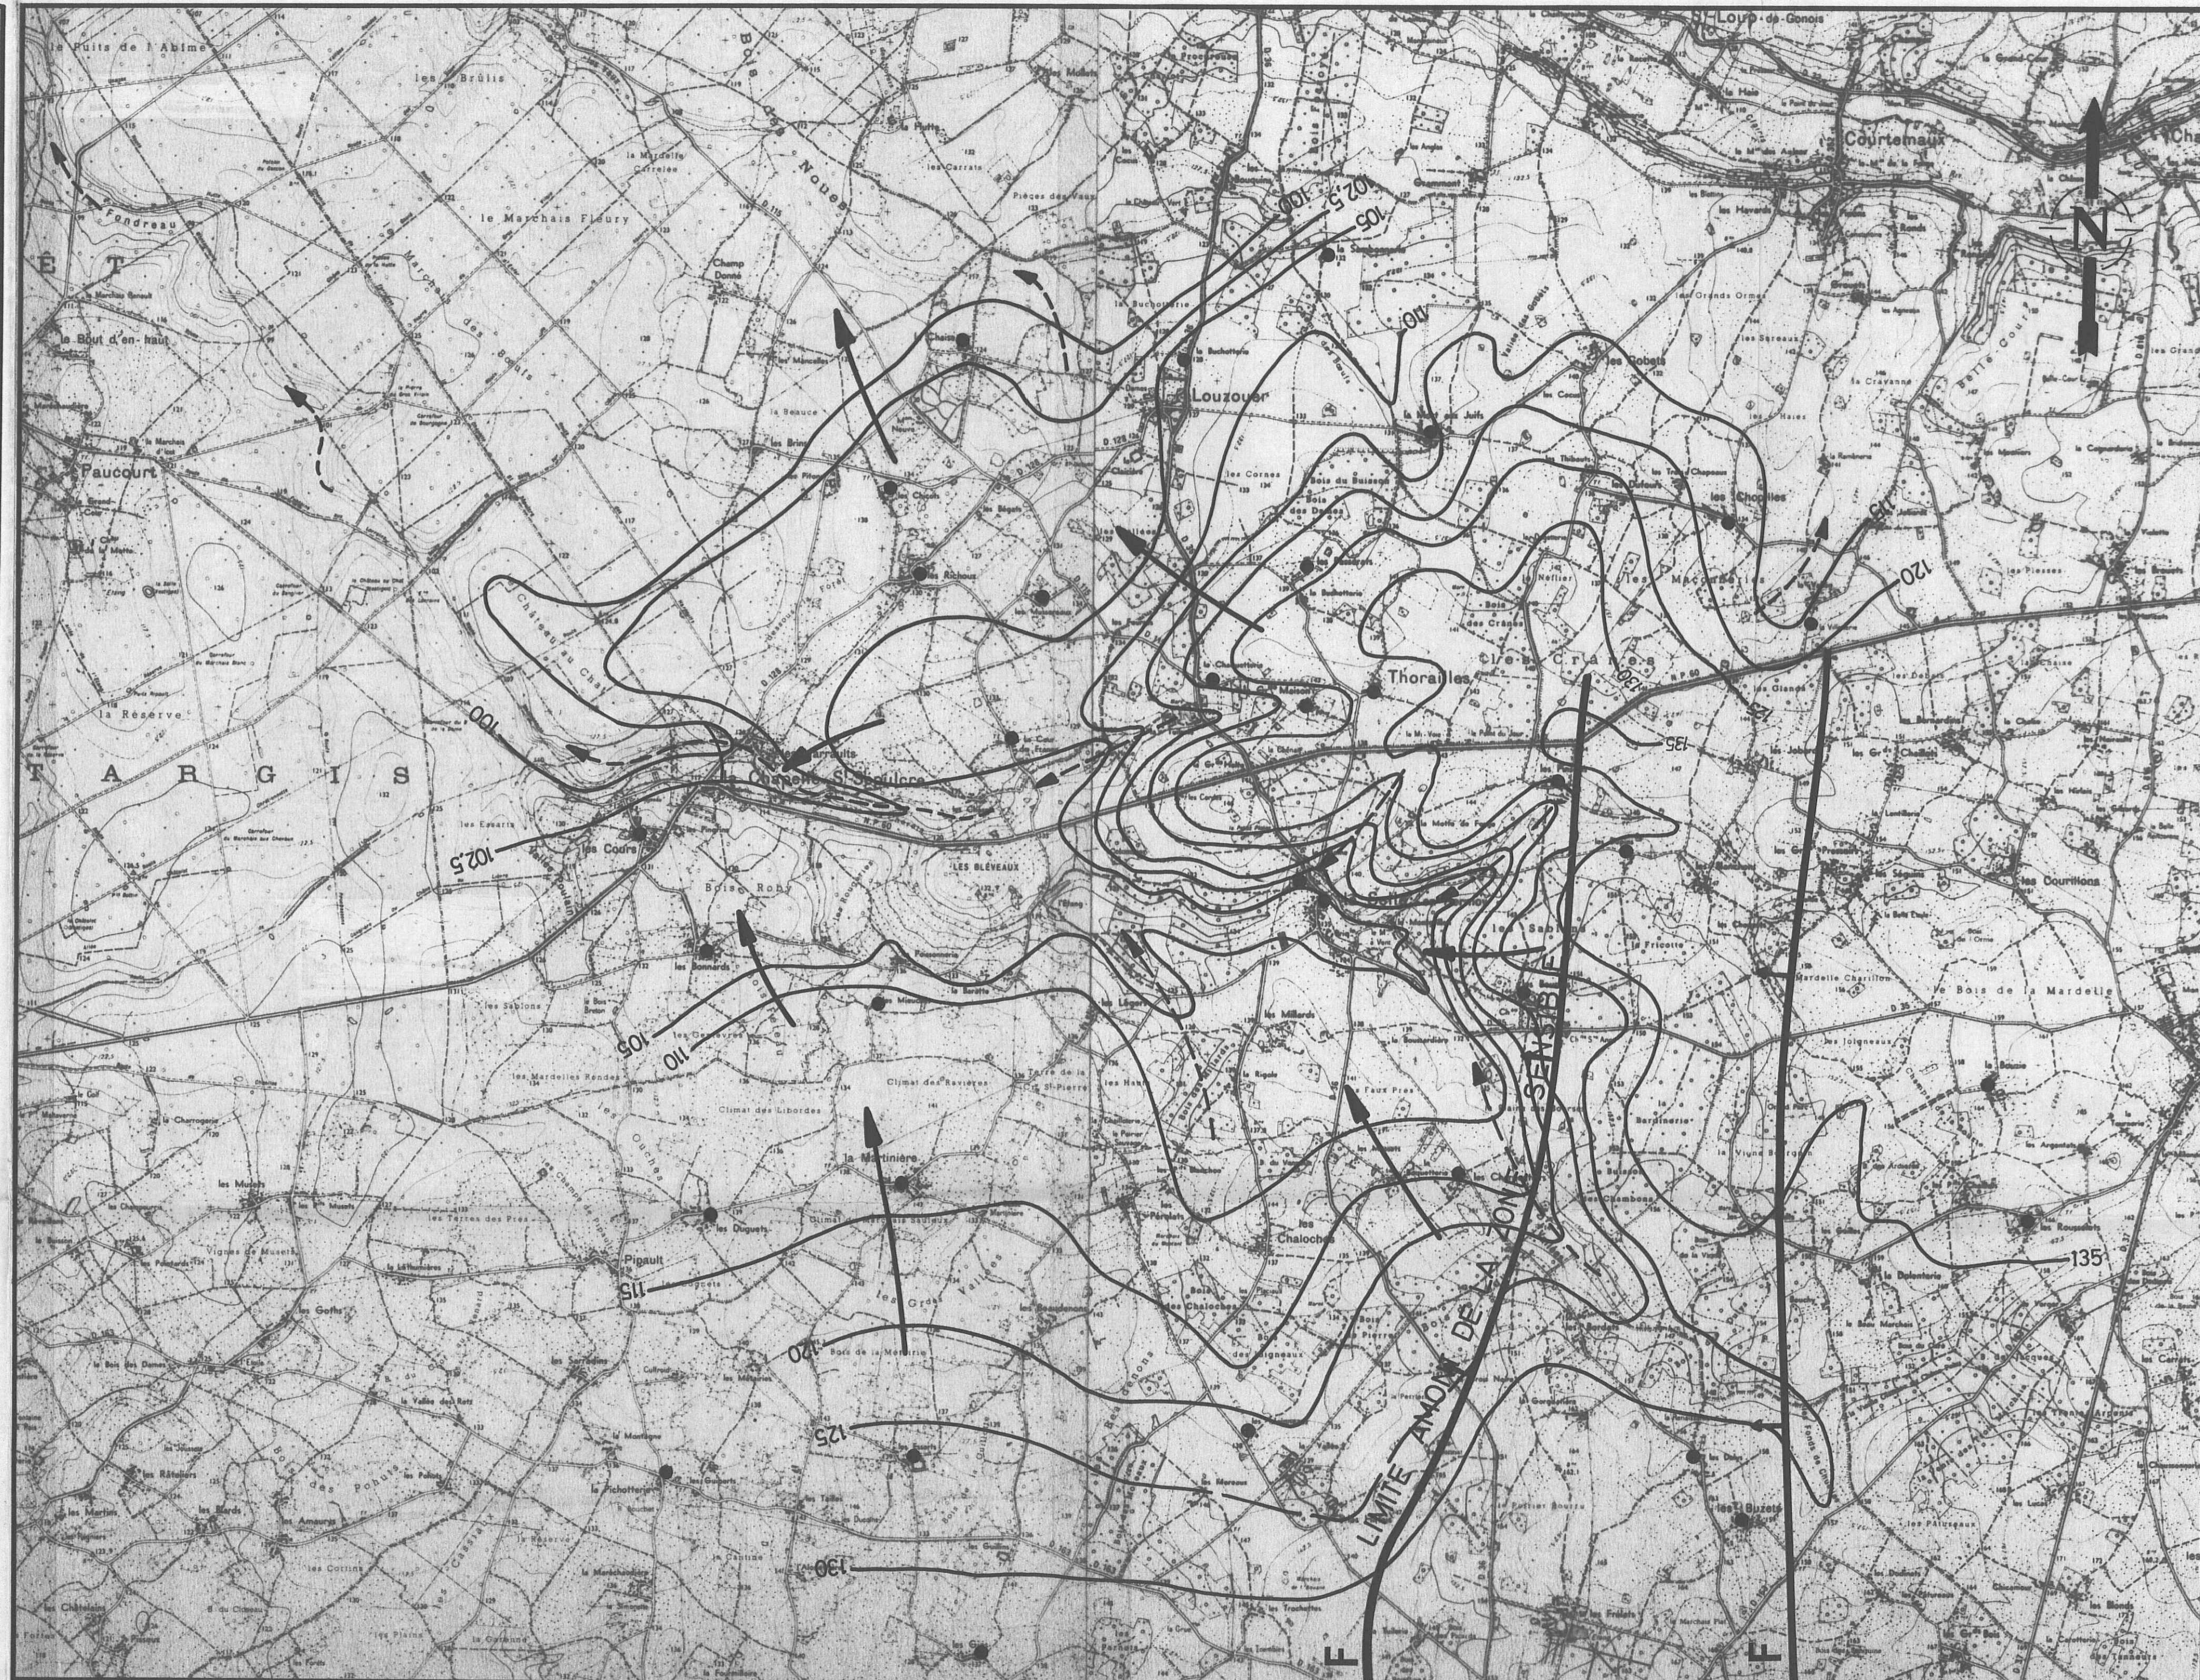
a - comparée à la carte piézométrique correspondant à la situation de novembre 1943 (pl. 3), qui est la seule période antérieure aux inondations de 81 à 82 pour laquelle on possède des mesures sur le bassin, elle indique une position de la limite de saturation plus haute d'environ 10 m.

Faille du champ pétrolifère et rejet
-   Axes de drainage souterrain
-
