**BUREAU DE RECHERCHES GÉOLOGIQUES ET MINIÈRES**

RECHERCHE DE SITES DE CARRIERES DE ROCHES DURES  
SUR LE VERSANT ALSACIEN DES VOSGES

(Rapport final)

7 Juillet 1983

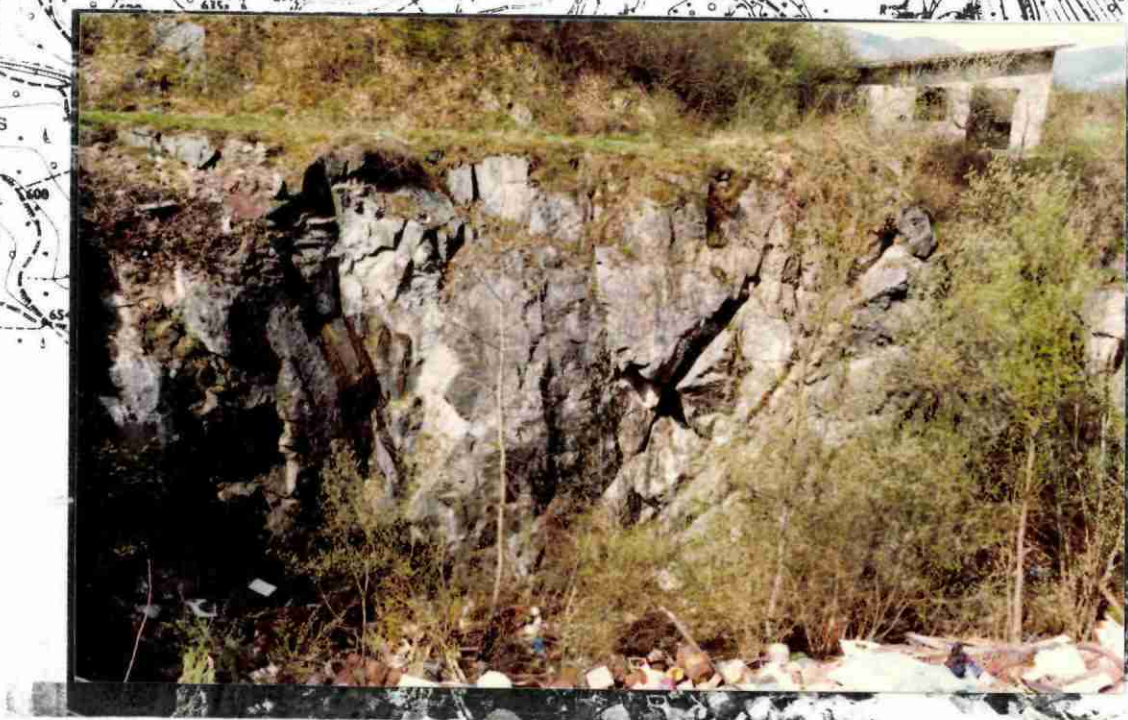
Affleurement des diabases massives à l'entrée de la carrière principale

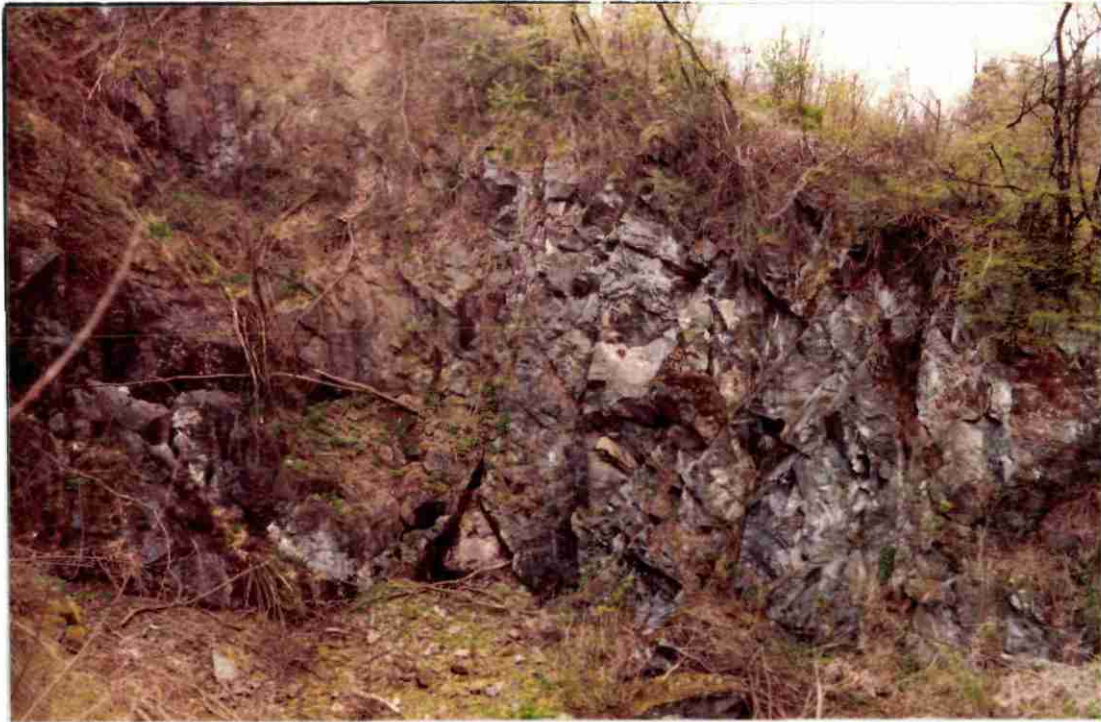
RUSS SCHWARTZBACH ( carrière n°2 )  
EXEMPLE DE TYPE VOLCANO-SEDIMENTAIRE

Schistes et diabases sont souvent interstratifiées avec des plans de contacts subverticaux. Les schistes sont de deux types principaux :

- les schistes givétiens de couleur gris vert à l'Ouest,
- les schistes viséens de couleur brun rouge au niveau des carrières 1 et 3 à l'Est.

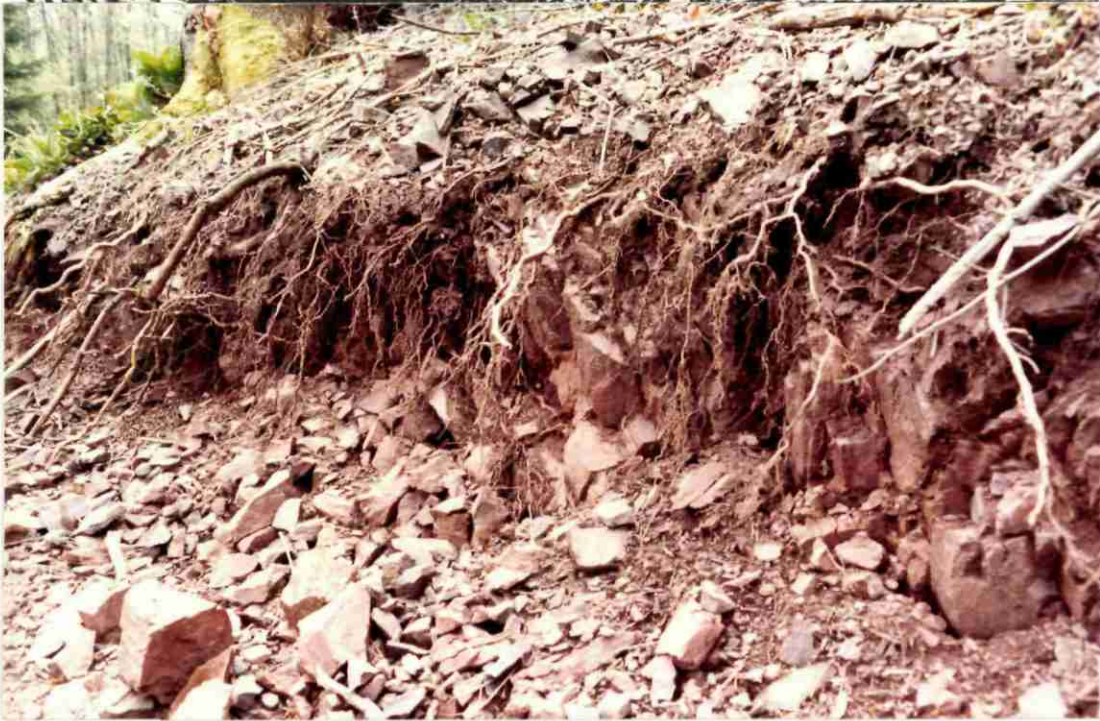
Prise de vue (2)

AFFLEUREMENTS TYPES  
KERATOPHYRES ET DIABASES  
à Rothau - Fouday

KERATOPHYRES

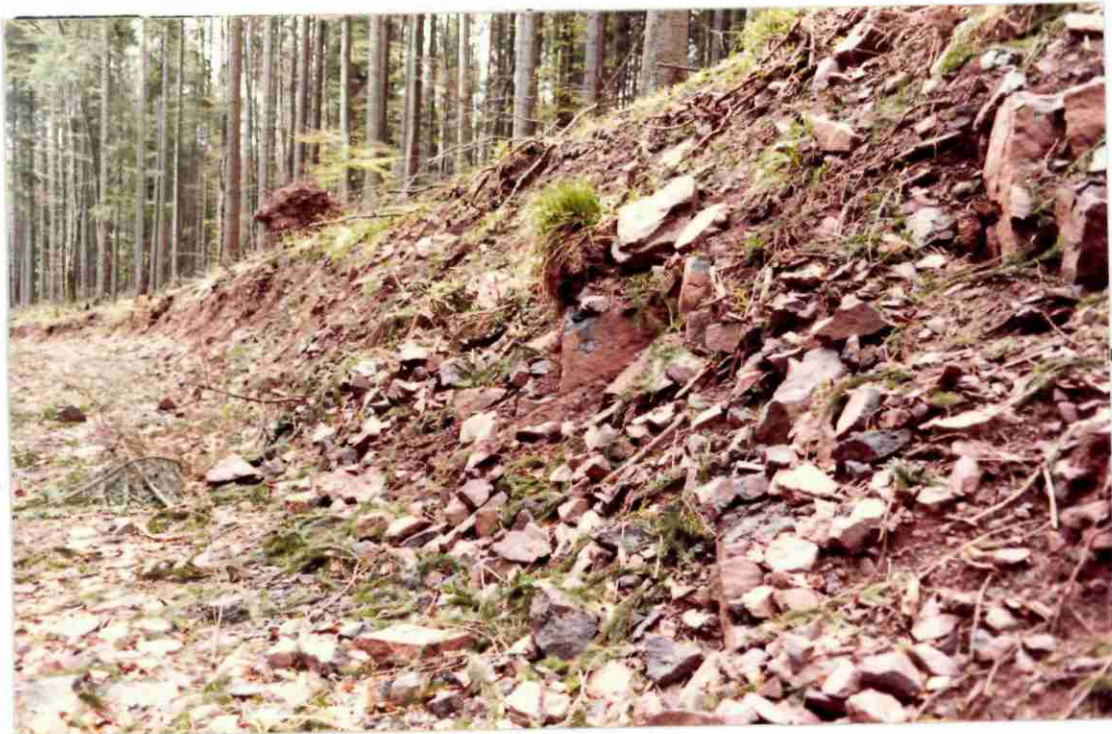
Prise de vue (3)

DIABASES

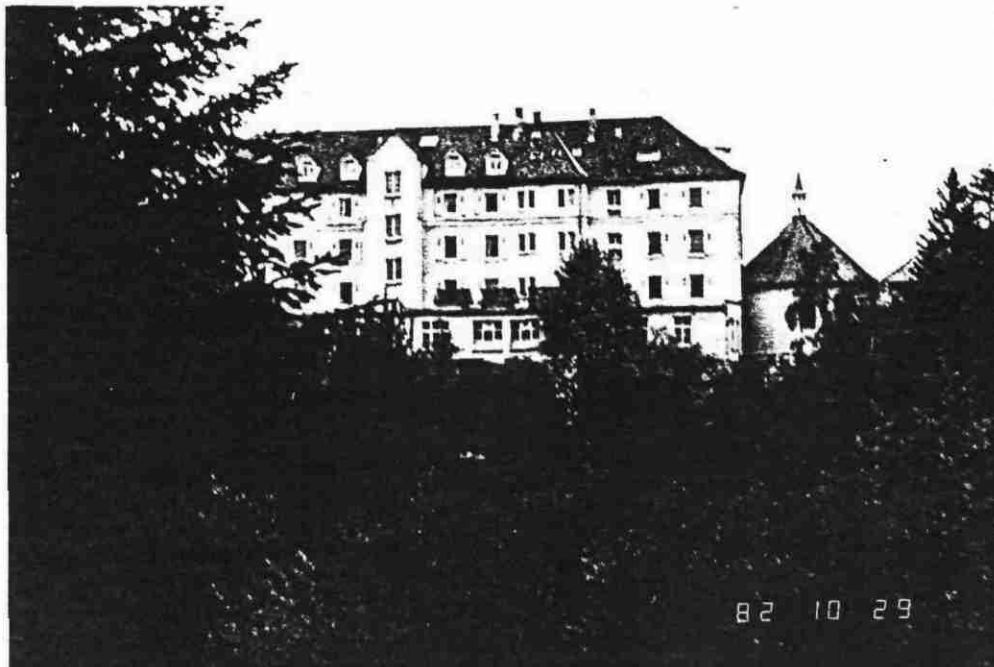
Résultats du prélèvement de 15 minutes effectué en façade de la maison Sainte ANNE

Nous avons effectué un prélèvement de 15 minutes entre 12h05 et 12h20 en façade de la maison Sainte ANNE.
