ETUDE HYDROGEOLOGIQUE DES CAPTAGES
DU SIVOM DU CANTON DE JUNIVILLE
(EXCEPTES JUNIVILLE ET AUSSONCE)
(Ardennes)

83 SGN 489 CHA

juillet 1983

BUREAU DE RECHERCHES GEOLOGIQUES ET MINIERES
SERVICE GEOLOGIQUE NATIONAL
BP 6009 - 45060 ORLEANS CEDEX - Tél. : (38) 63.80.01

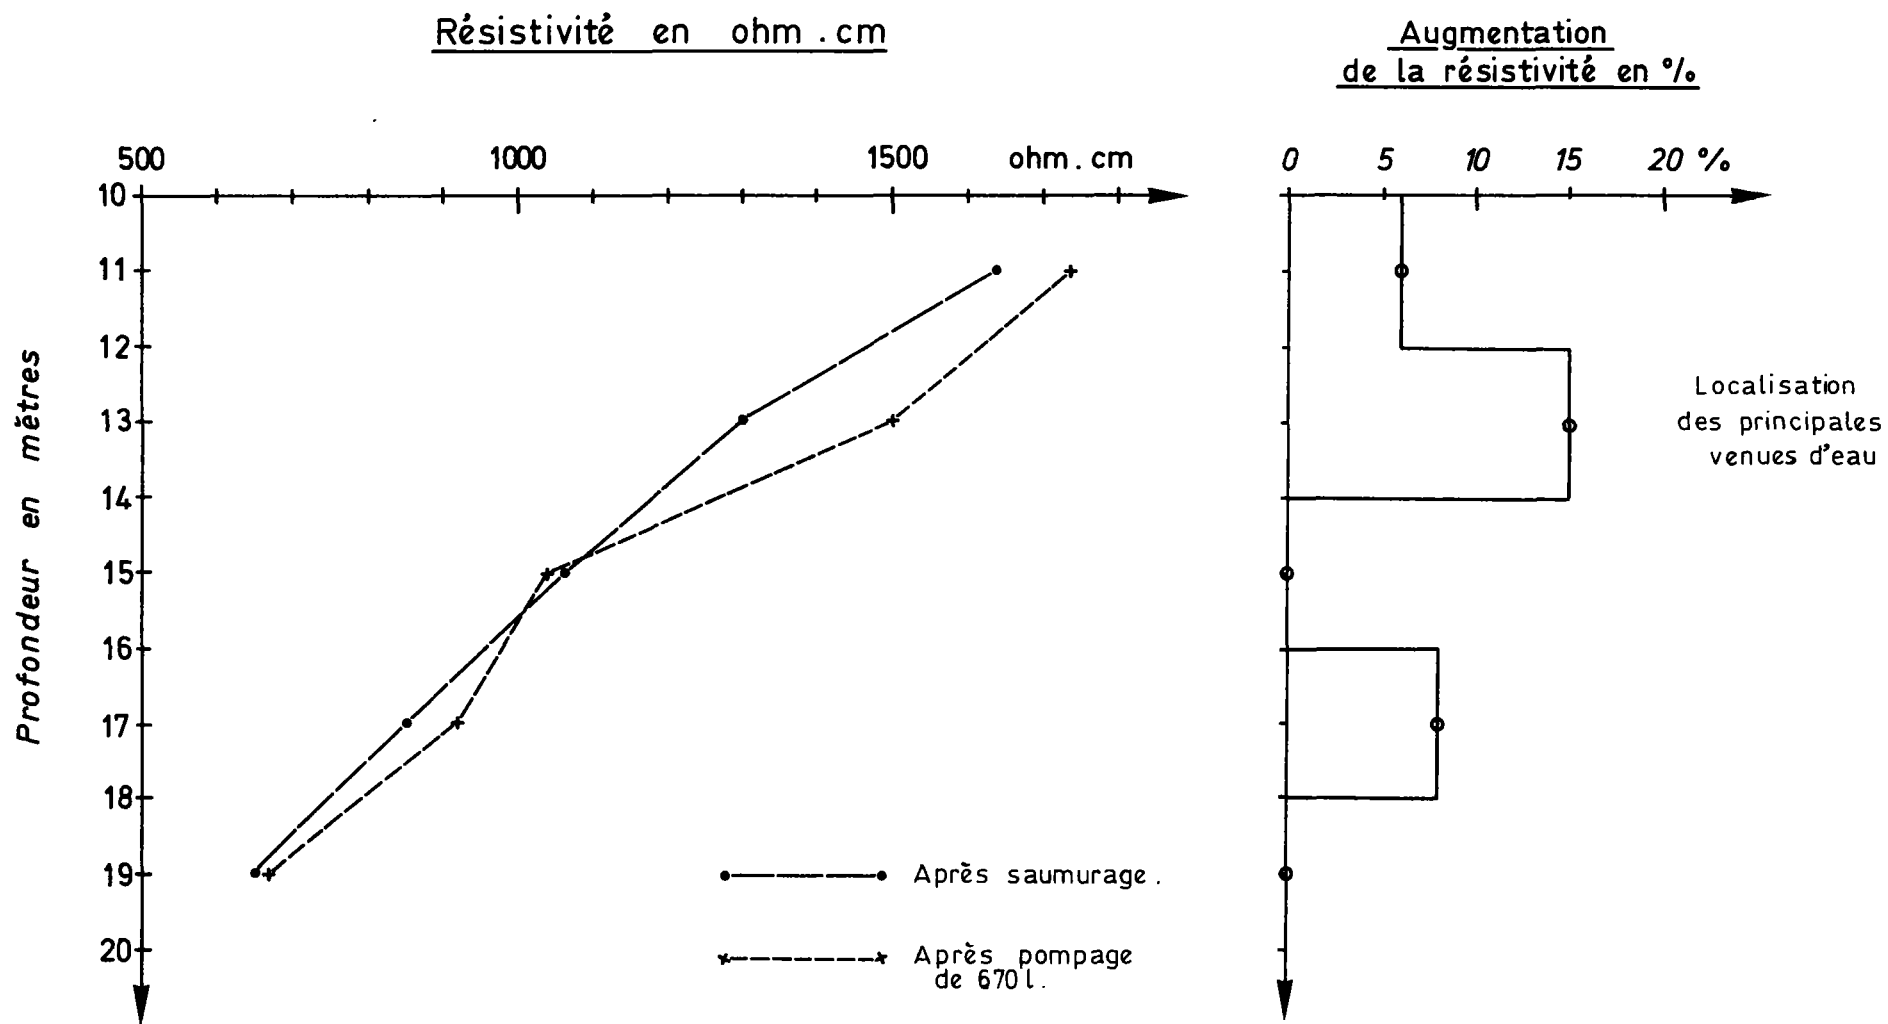
PUITS AEP - PROFILS DE RESISTIVITE

En ce qui concerne les profils salinométriques (figure 9), il semblerait que les principales arrivées d'eau soient situées dans la partie supérieure de l'aquifère, vers 10 et 13-14 m. On observe également une variation de résistivité vers 17 m, ce qui correspondrait à une venue d'eau plus profonde (entre 16 et 18 m).

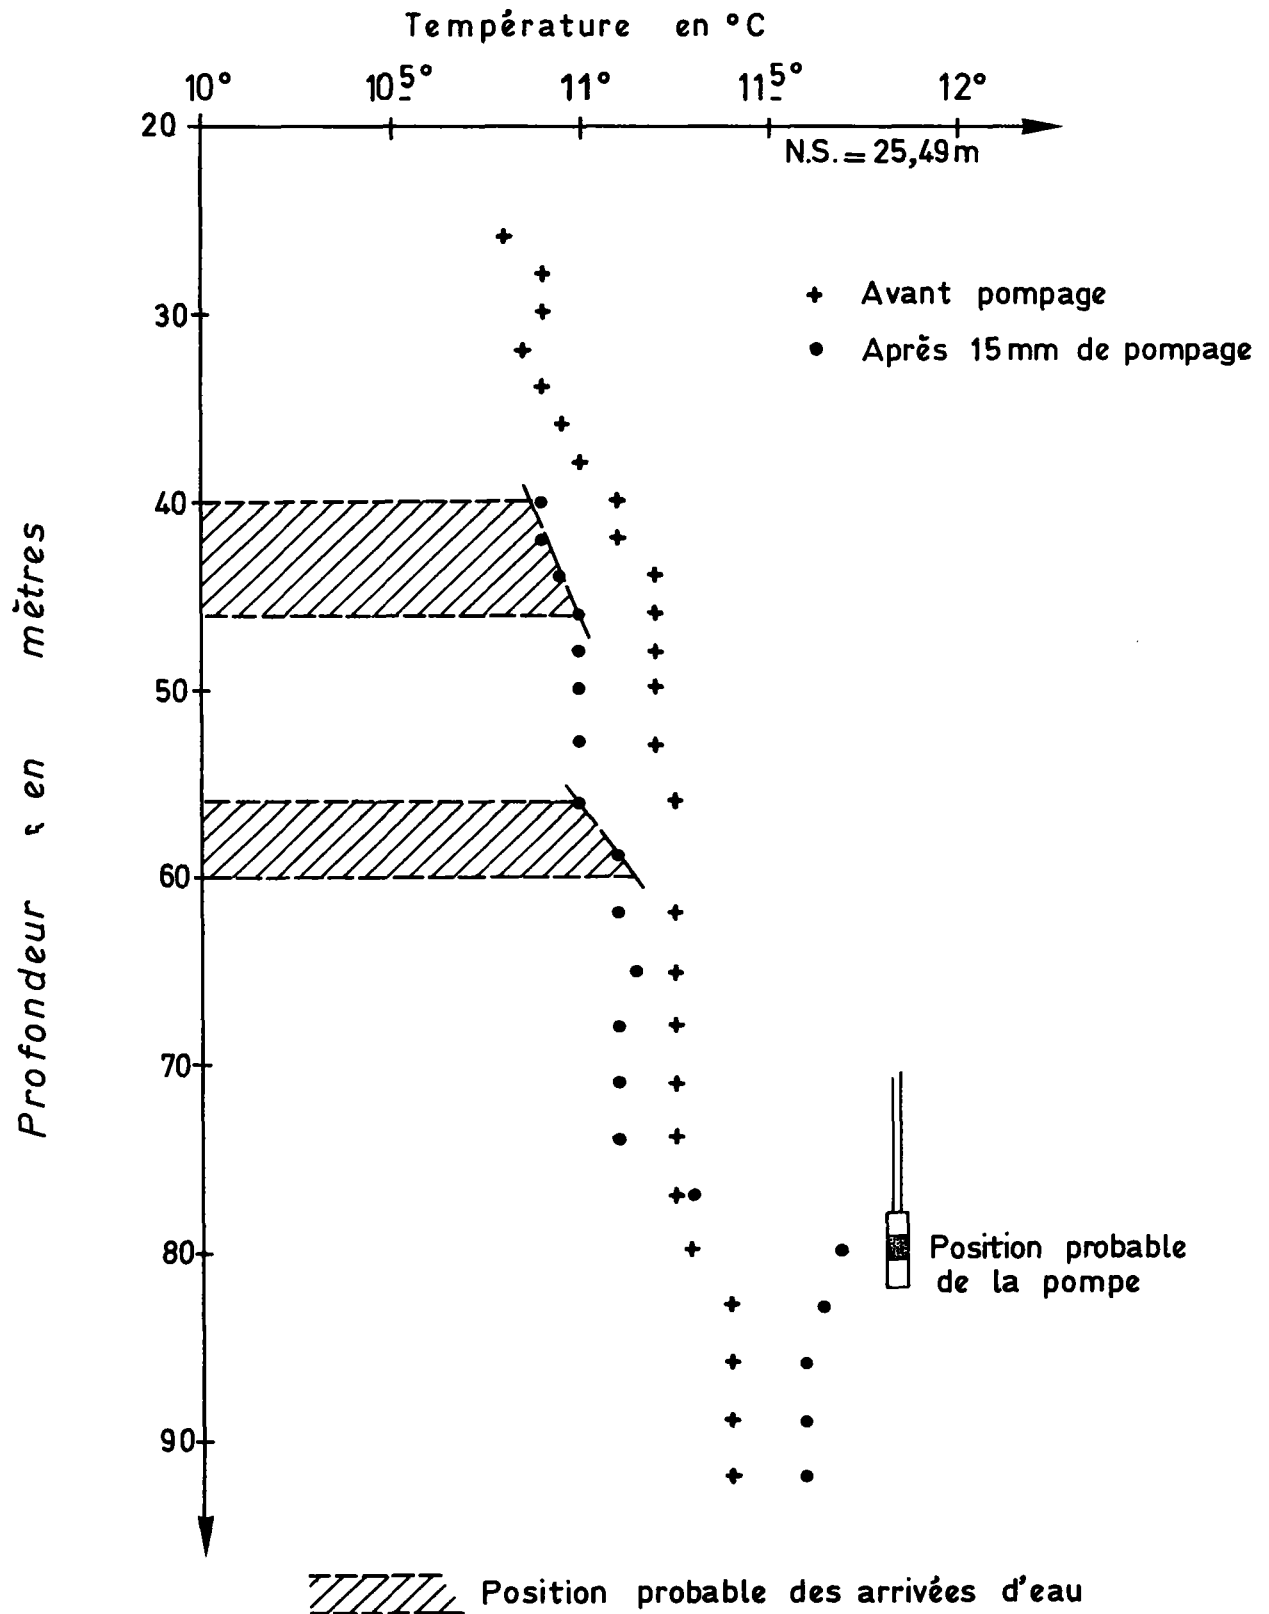
PROFILS THERMIQUES

L'interprétation de ce profil conduit à situer les principales venues d'eau aux profondeurs suivantes :

- . entre 40 et 45 m : on notera que cette zone correspond au sommet de la colonne perforée et qu'en conséquence, les niveaux producteurs pourraient se trouver plus haut, derrière le tubage plein,

. entre 58 et 60 m.

(l'augmentation de température entre 75 et 80 m doit être liée à l'échauffement de la pompe).
