AUTOROUTE A40-SECTION MACON-BOURG ETUDE DE L'ENVIRONNEMENT

EAUX SOUTERRAINES ET EAUX SUPERFICIELLES 1êre Phase: Inventaire

Rapport du B.R.G.M. 83 SGN 517 RHA

AUTOROUTE A 40 - SECTION MACON - BOURG ETUDE DE L'ENVIRONNEMENT EAUX SOUTER-RAINES ET EAUX SUPERFICELLES.

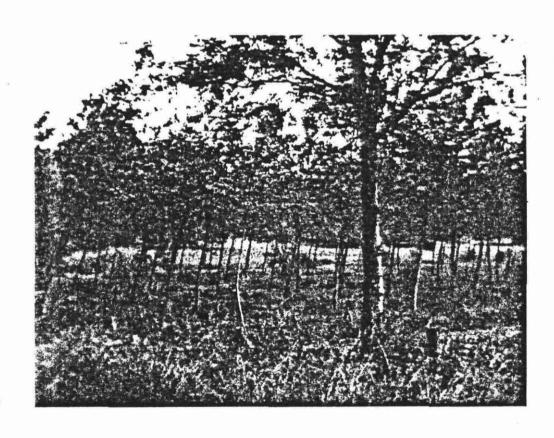
Les autres, comme bien d'autres par le passé, ont été récupérés pour d'autres usages, comme le montre la photo 31 a ci-après.

Photo 31 a - Etang de Branguemouille reconverti en peupleraie.

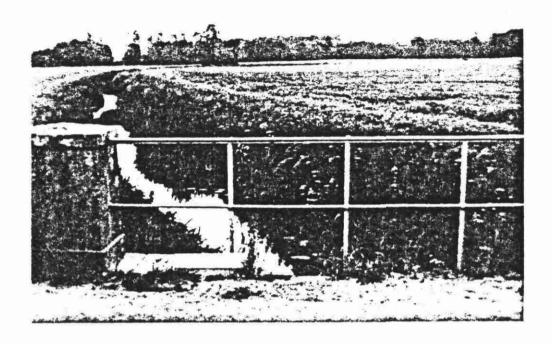
Le lit du Menthon est assez bien marqué (2,5 à 4 m de large, 2 m de profondeur), mais encombré de végétation typique de ce régime d'écoulement (iris, nénuphars, joncs).

Photo 323 - Le Menthon à St Genis S/Menthon.

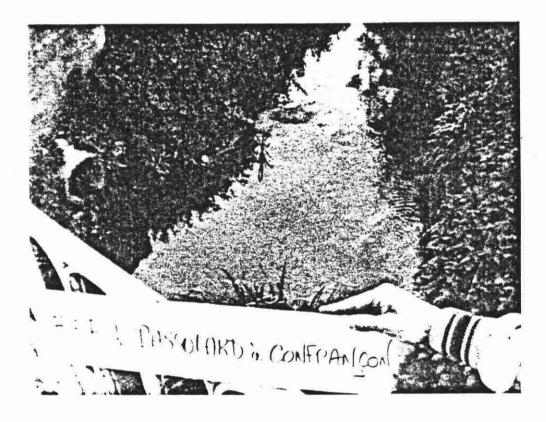
D'une manière générale, le lit de ce bief est bien marqué, régulièrement entretenu et propre. Il n'a pas fait l'objet d'un classement en fonction de sa qualité en juin 1980.

Photo 324 a - Lit entretenu et propre, mais débouché d'égout.

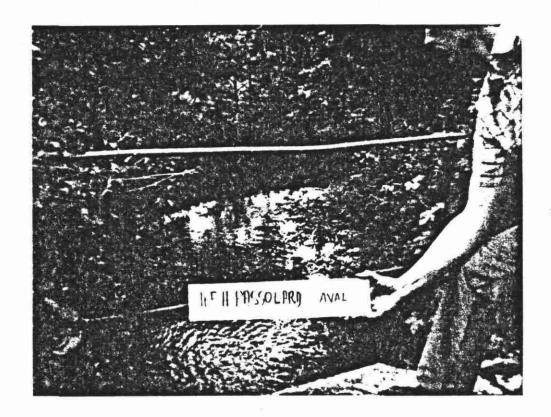
Photo 324 b - Cours bien canalisé et entretenu.

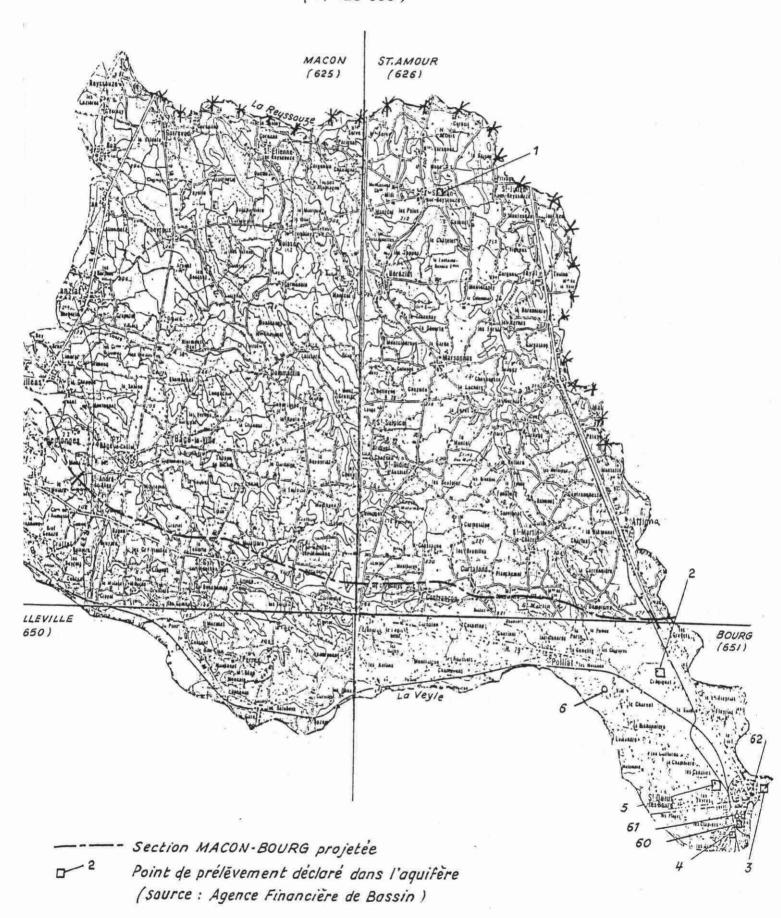
EXTENSION DU SYSTEME AQUIFERE 15/b (1/125 000)

La section MACON-BOURG traverse le système aquifère des formations sablo-graveleuses à caillouteuses plio-quaternaires et pliocènes (fig.41). Ce système a fait l'objet de différentes études. La fiche ci-jointe, qui reprend les caractéristiques principales du système aquifère, est extraite de la synthèse de la région RHONE-ALPES réalisée en 1982.

Formations sablo-graveleuses à caillouteuses plioquaternaires, recouvertes de glaciaire merainique à dominante argileuse, avec intercalations de lentilles sableuses. Alluvions de la Reyssouze qui résultent du remaniement faible du cailloutis plioquaternaire.

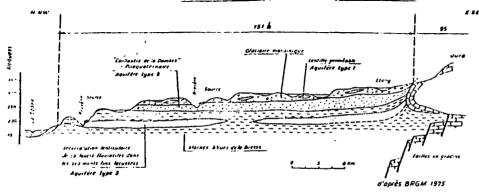
Croquis schématique de principe pour illustrer la disposition relative des formation aquiféres exploitées en Dombes

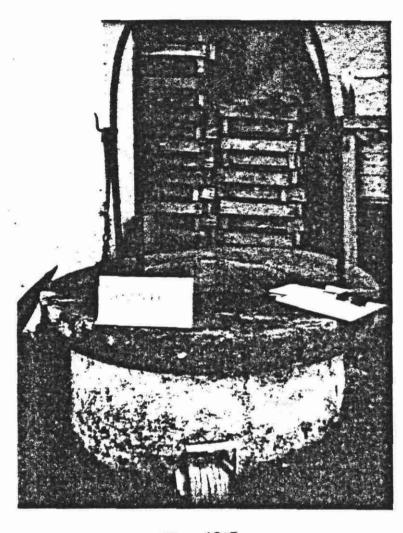
Puits situé derrière la maison, environnement propre.

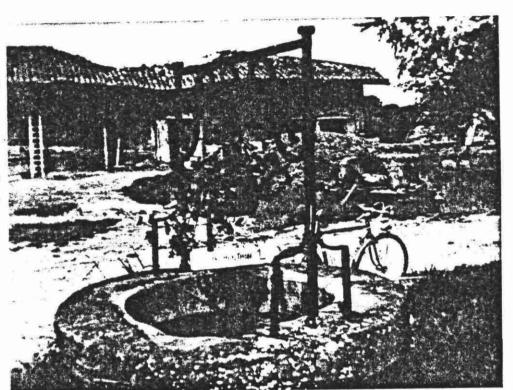
uits situé à droite en arrivant dans la ferme. Gros tas de fumier au milieu de la cour, nvironnement très moyen.

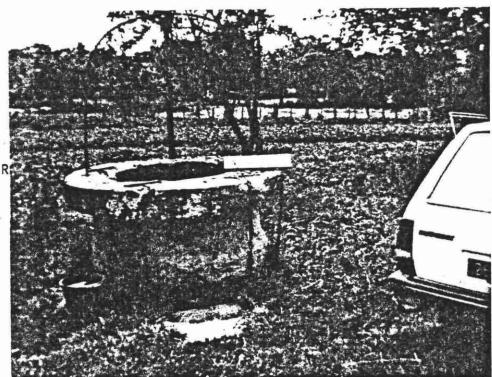
uits situé à l'entrée de la ferme. Environnement propre
