enquête sur le fonctionnement, l'exploitation
et l'impact sur l'environnement
des grandes décharges de classe II en France

examen de cinq décharges

décembre 1985
85 SGN 554 EAU

BUREAU DE RECHERCHES GÉOLOGIQUES ET MINIÈRES
SERVICE GÉOLOGIQUE NATIONAL

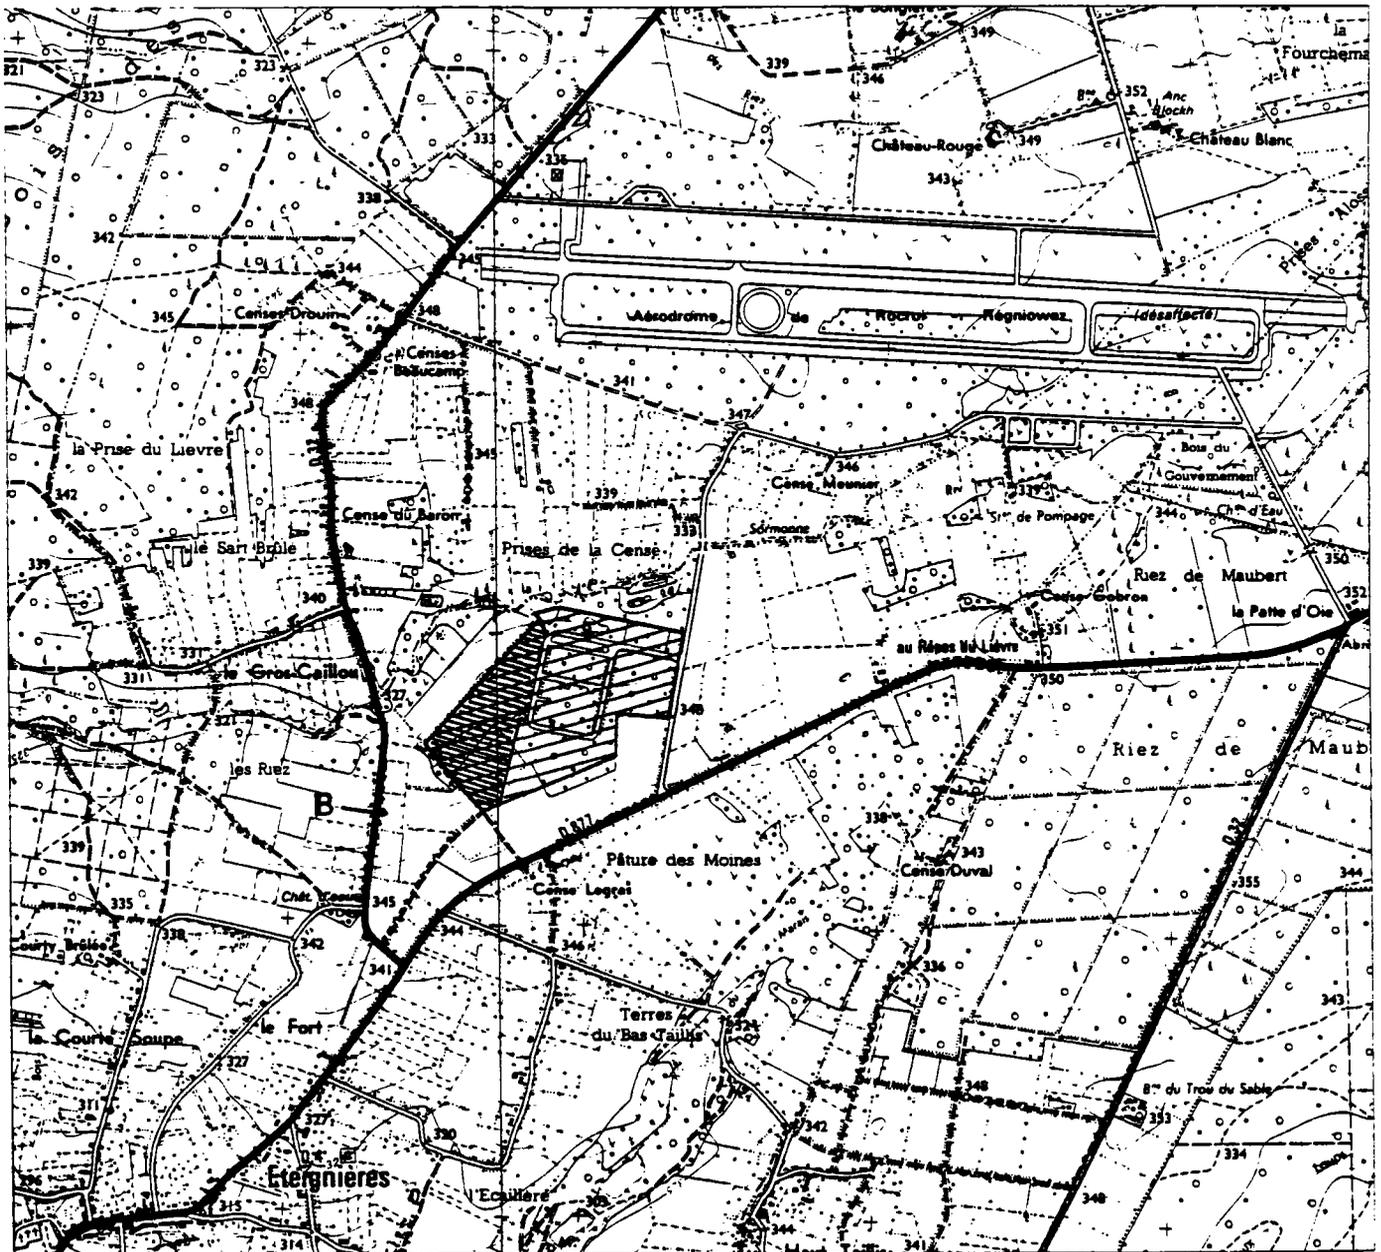
Figure 1 - Décharge d'Eteignières (Ardennes)

zone autorisée en décharge

Extrait de la carte topographique de ROCROI (Ouest) à 1/25.000

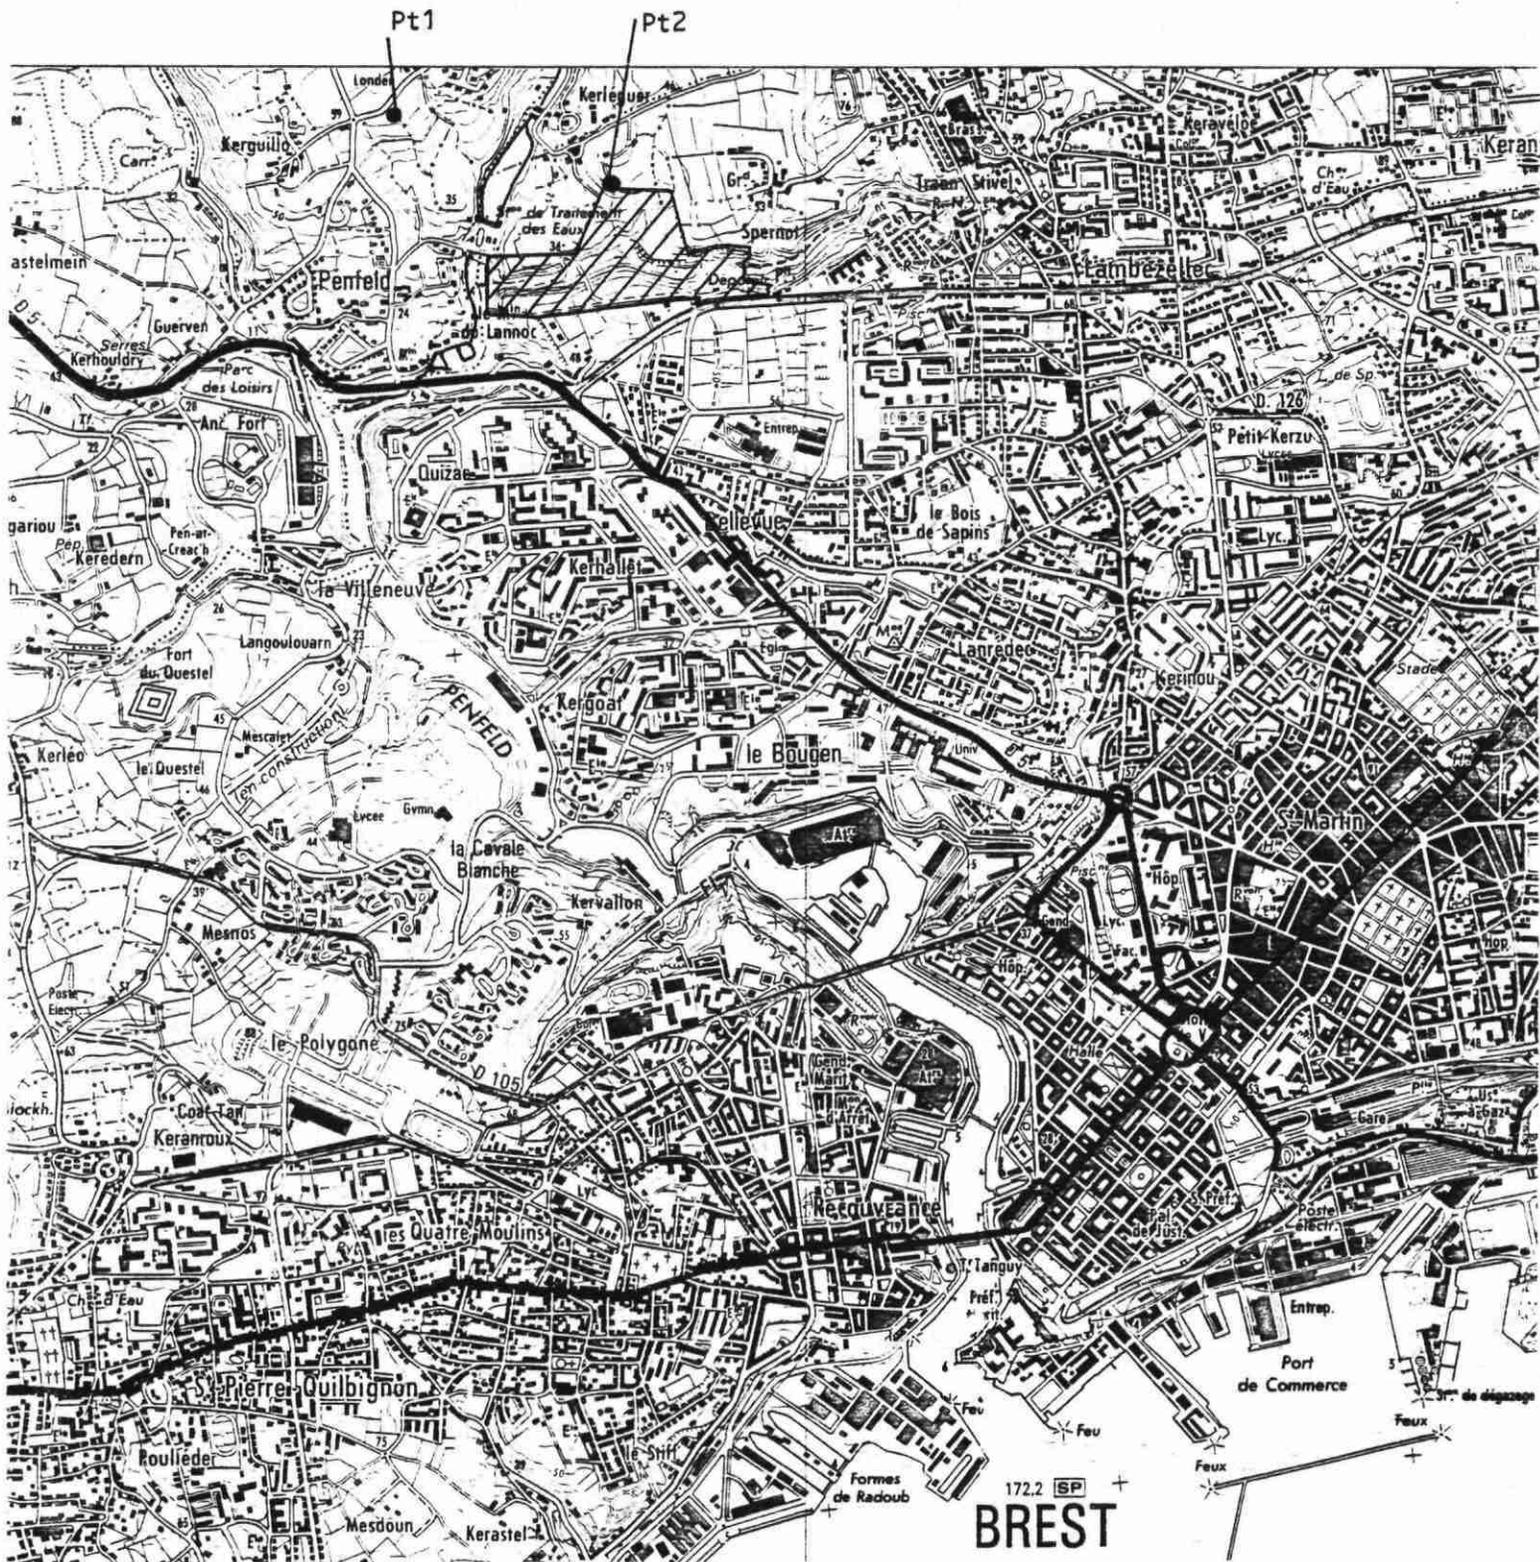
Figure 3 - Décharge de Brest (Finistère) - Plan général de situation

Extrait de la carte topographique BREST-CROZON à 1/25 000

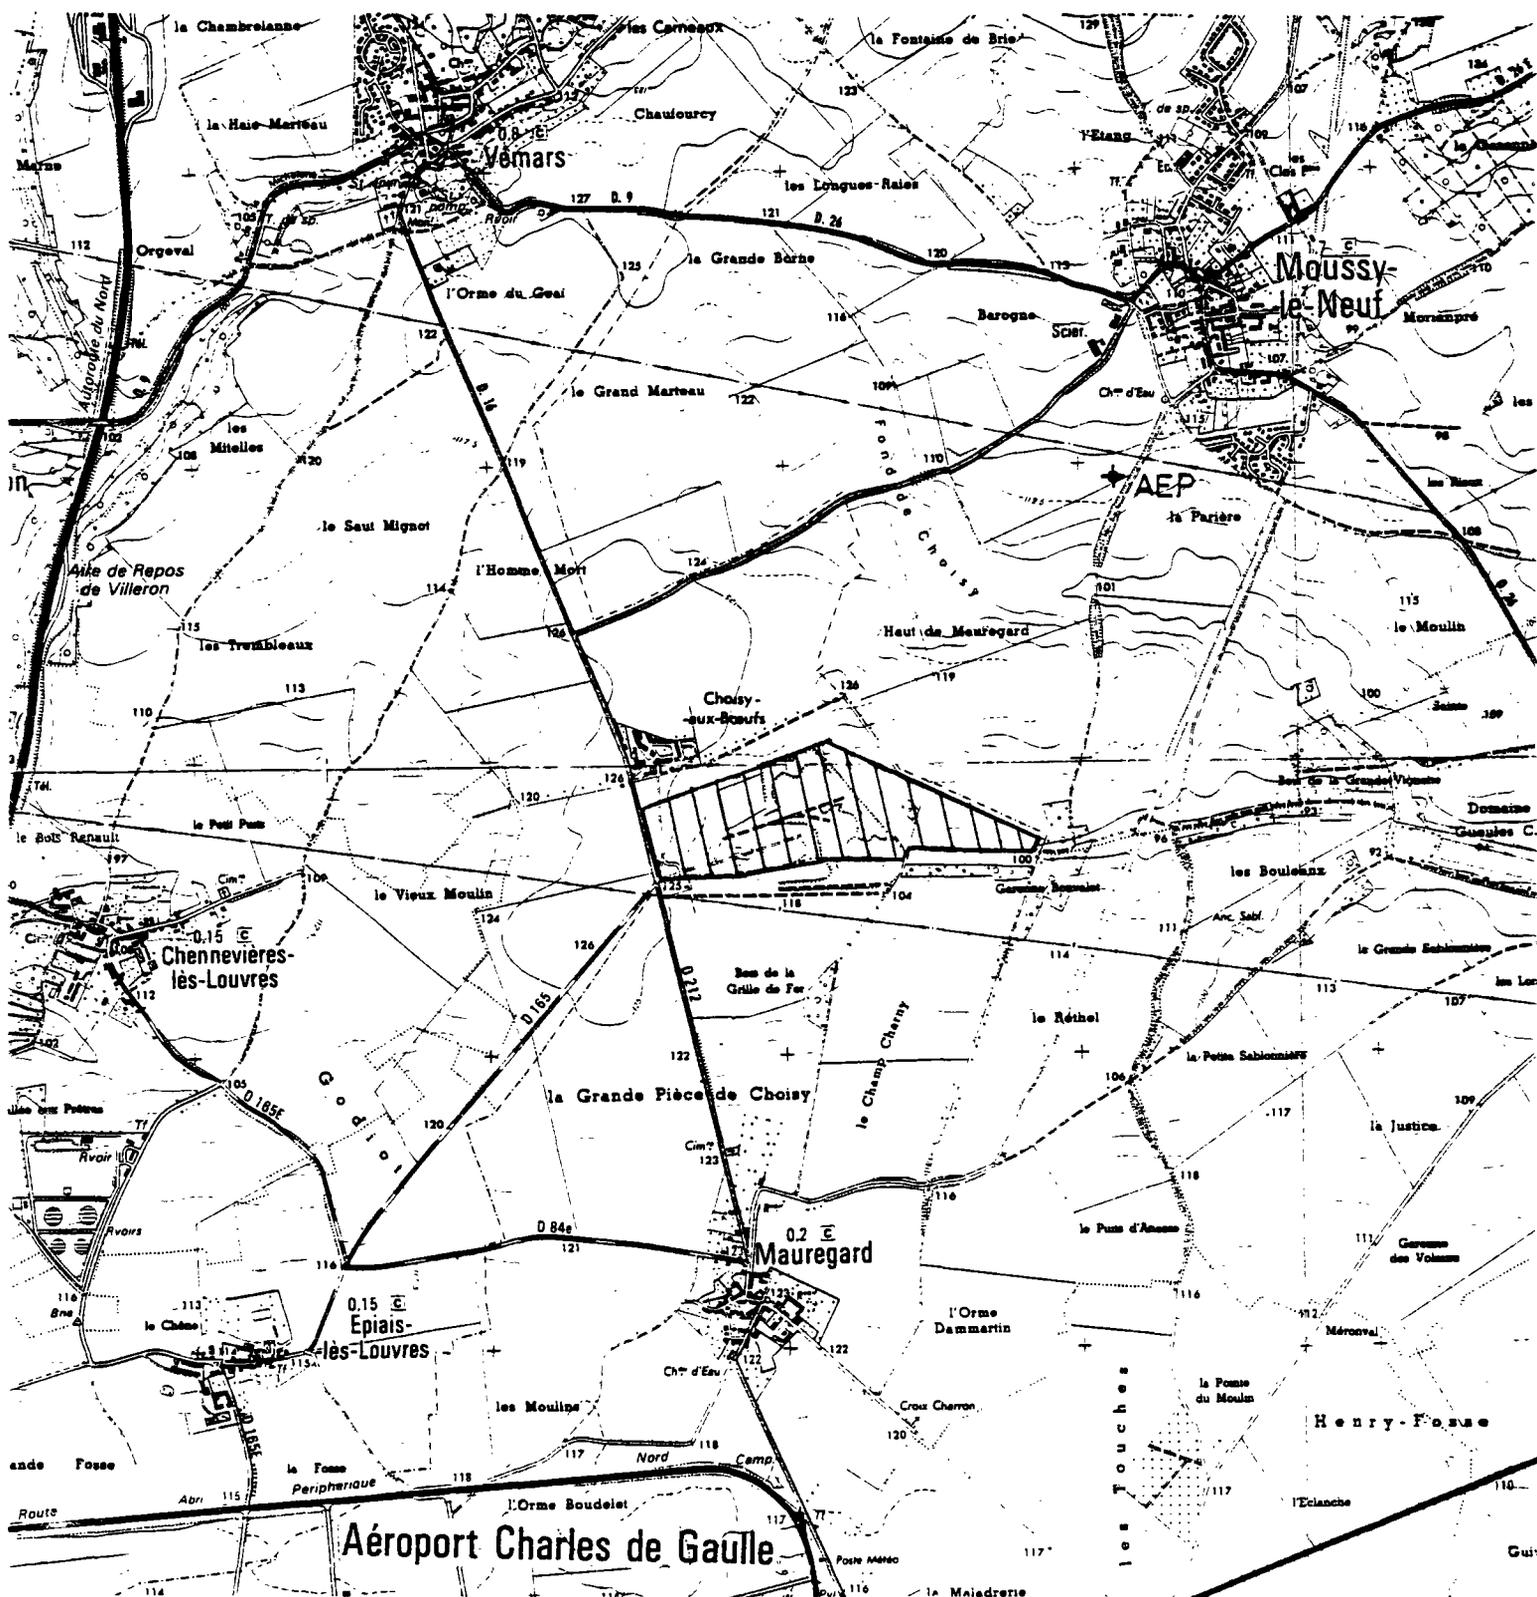
Figure 6 - Décharge de Vemars - Plan de localisation

Extrait de la carte IGN Dammartin-en-Goële - ouest 1/25 000

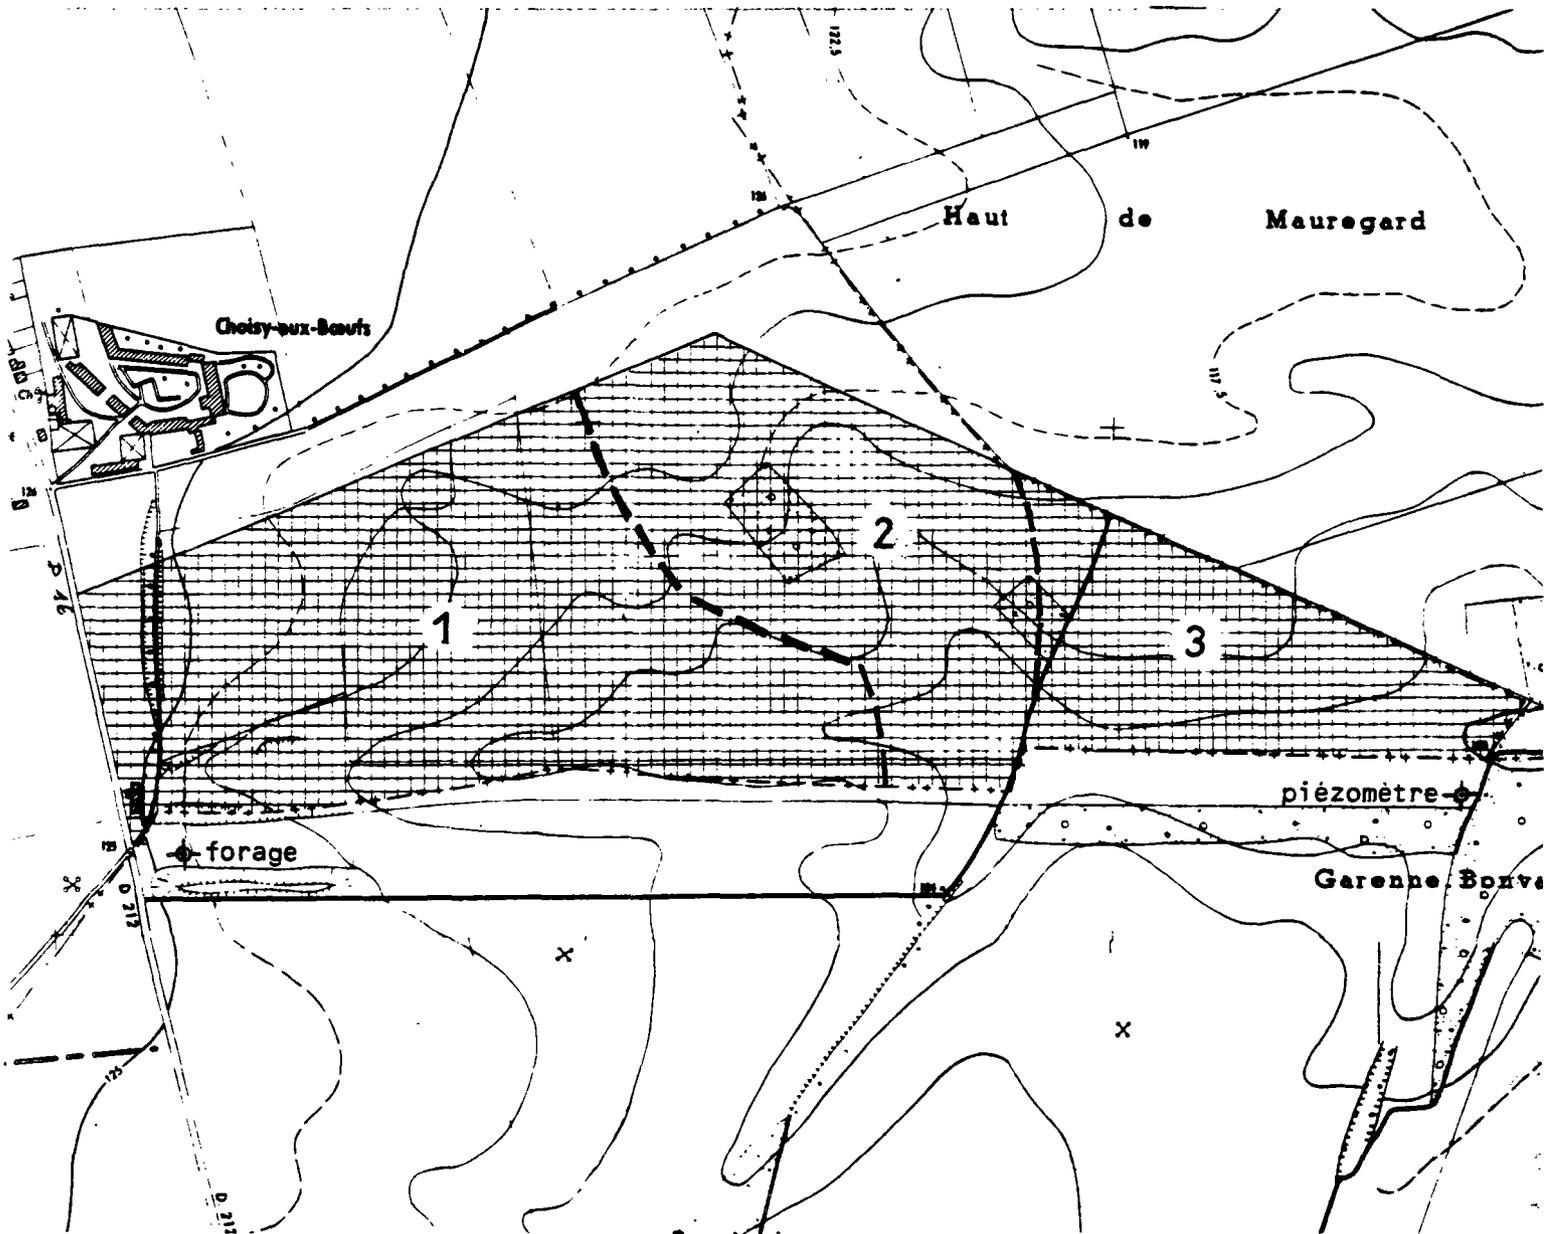
Figure 7 - Topographie du sol naturel et état d'avancement de l'exploitation

L'exploitation de la carrière et de la décharge se fait par tranches successives. L'état d'avancement de l'exploitation en décembre 1984 est présentée sur la figure 7.

Le comblement en décharge concerne actuellement la zone 1.

- 1 : Zone exploitée en décharge
- 2 : carrière en exploitation
- 3 : zone non exploitée

La partie sud de cette zone est actuellement achevée et forme un plateau qui domine les champs limitrophes d'une dizaine de mètres. La partie nord-est est en cours d'exploitation. Le comblement progresse d'ouest en est par couche de 2,50 m environ (fig. 8). Après déversement, les déchets sont compactés et nivelés à l'aide d'un bulldozer. Ils sont recouverts régulièrement avec une fine couche de sablon extrait dans la carrière. Il n'existe aucun système de drainage des effluents liquides ou des gaz sur la décharge.

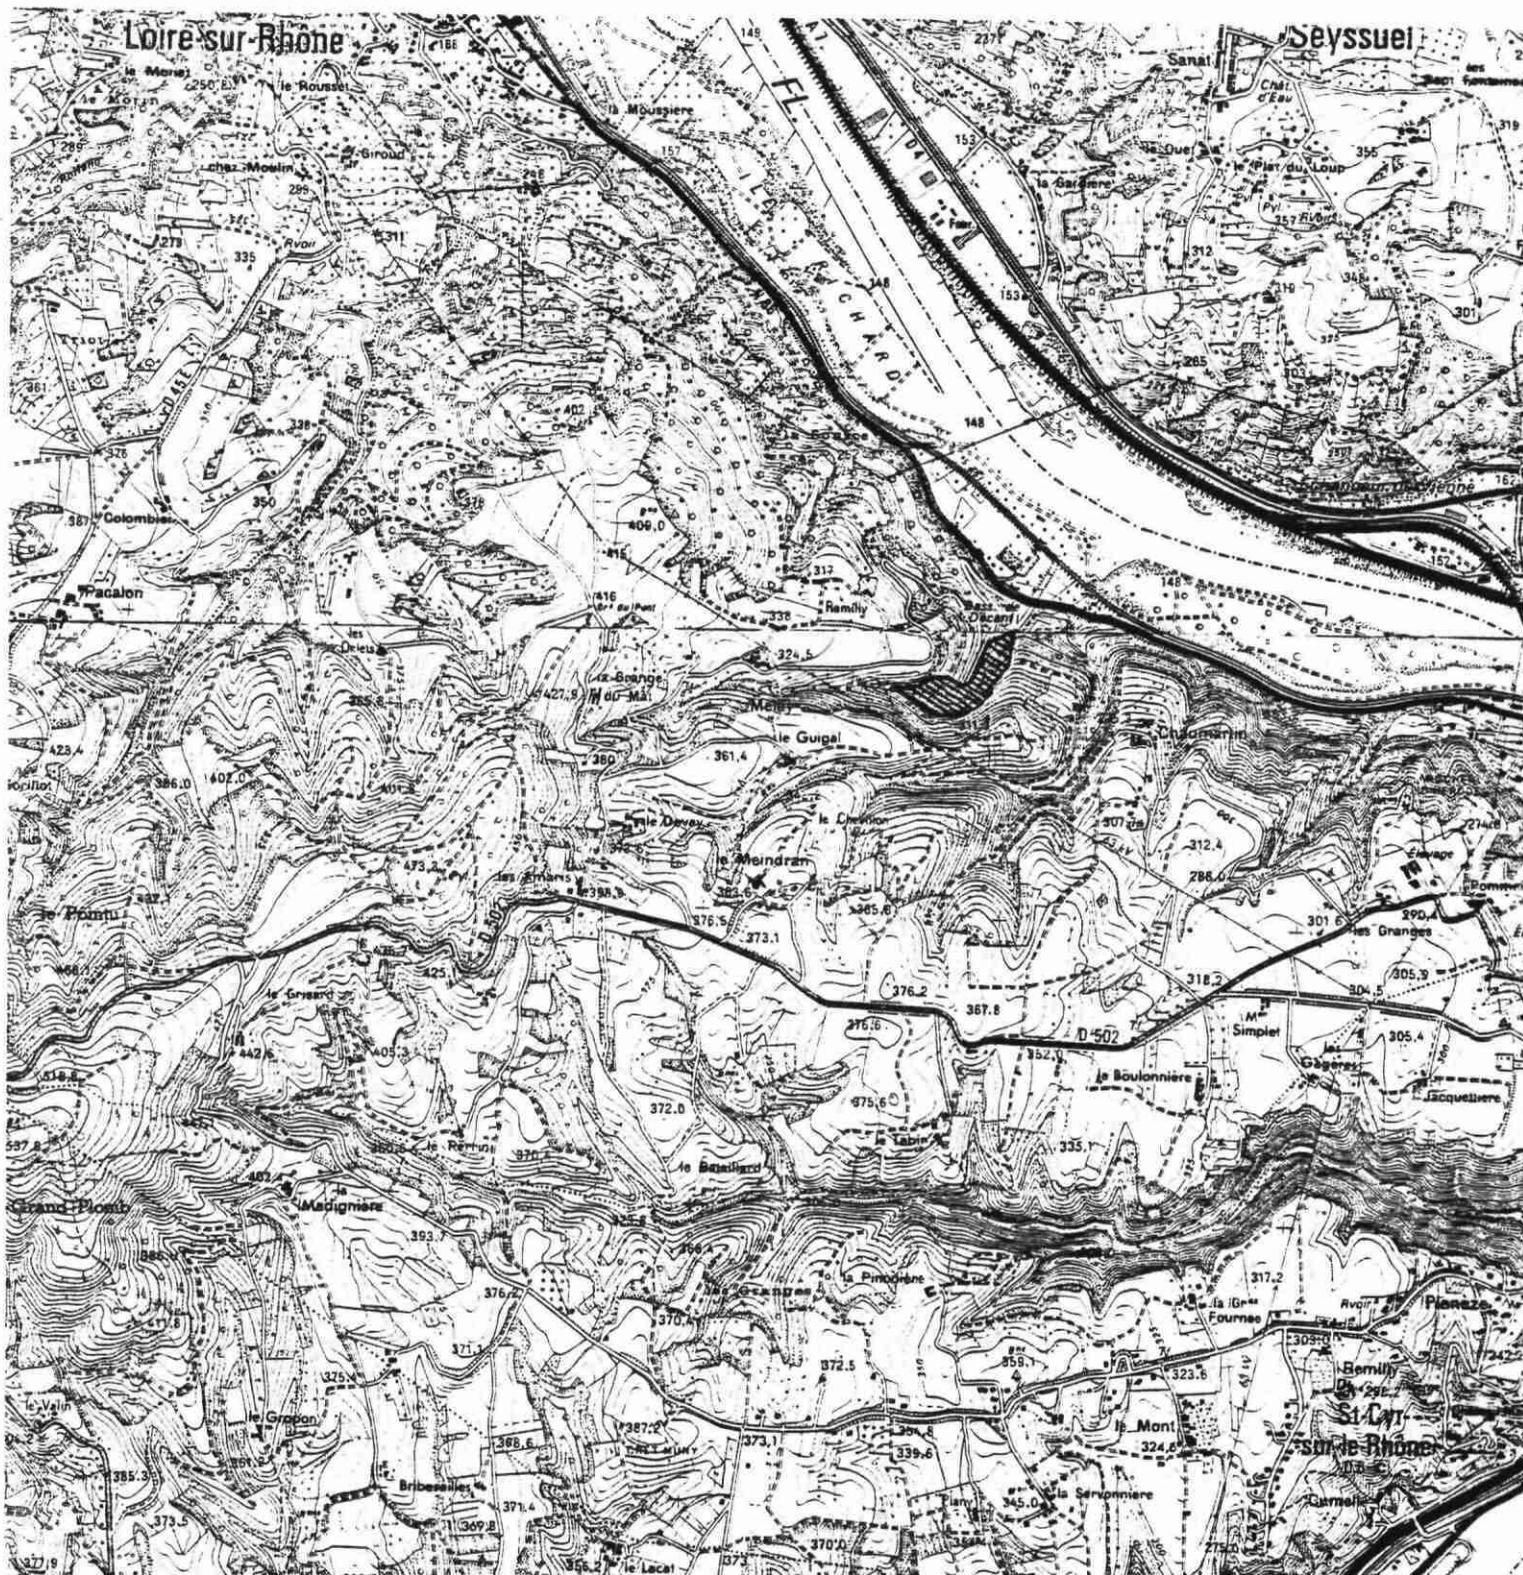
Figure 9 - Décharge de Saint Romain en Gal
Plan de situation

Extrait des cartes IGN Oullins-Givors et Roussillon 1/25 000

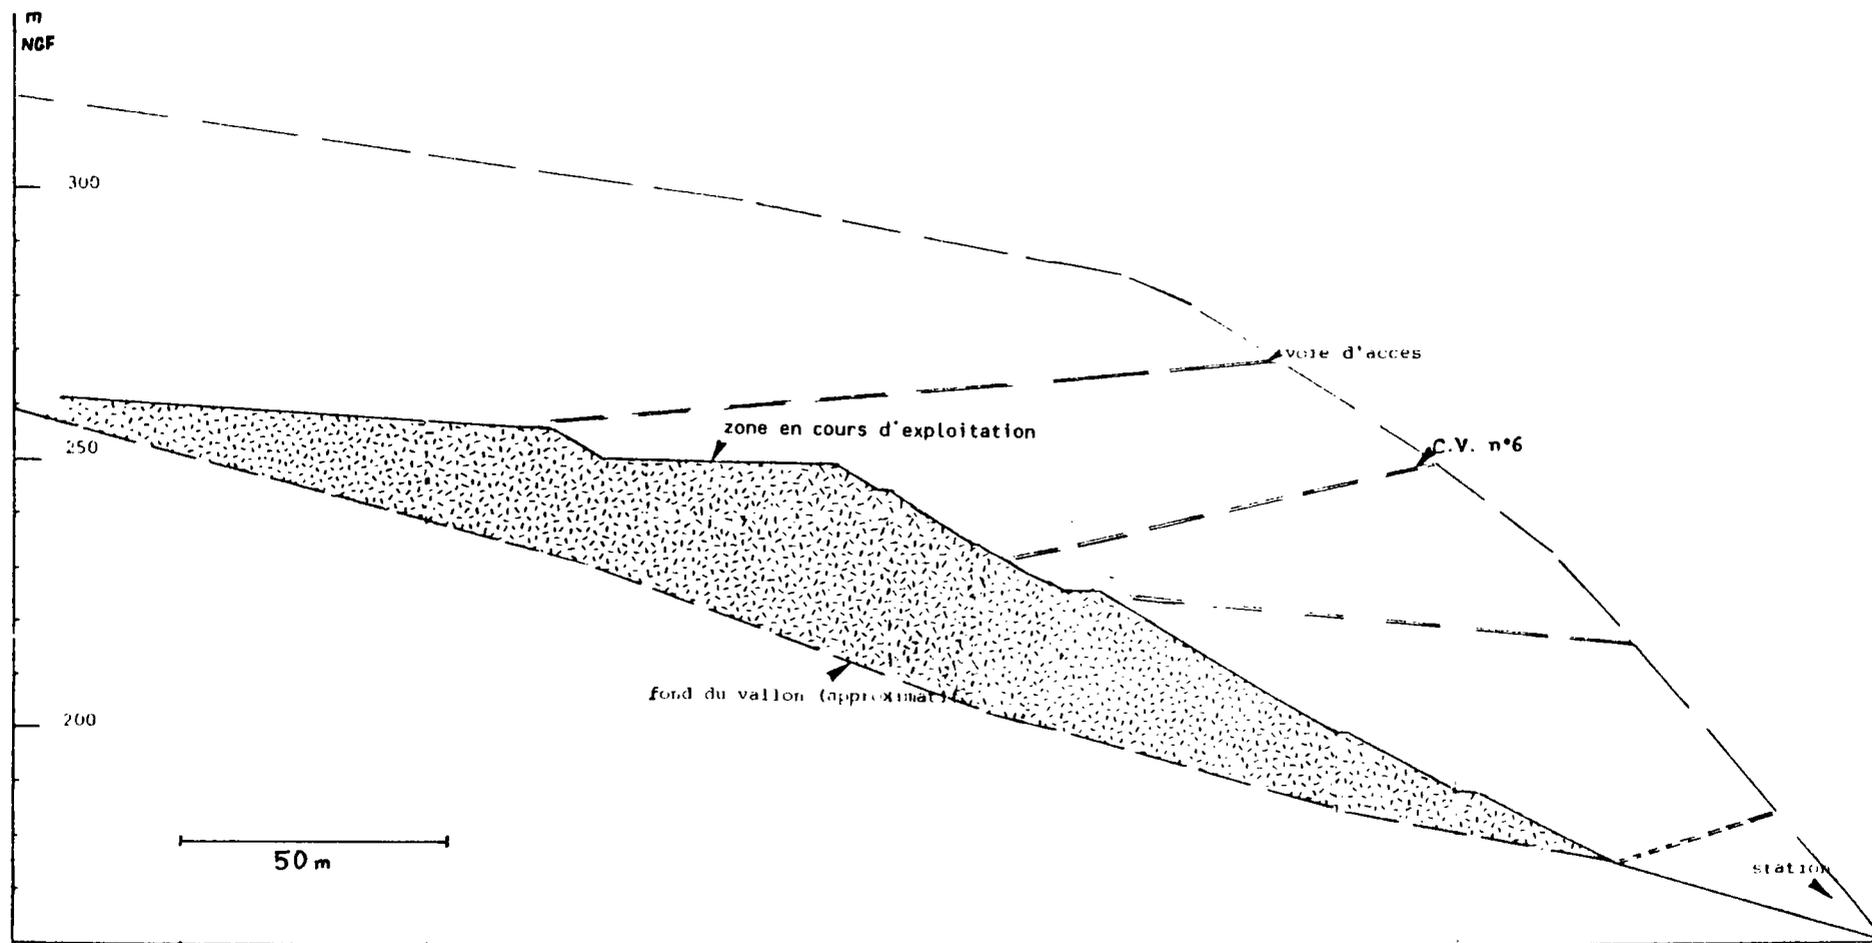
Figure 11 - Profil en long schématique dans l'axe de la décharge

A l'origine, le ruisseau de Marauday avait été busé sous la décharge mais, ce dispositif n'avait pas empêché la contamination du ruisseau par les jus (étanchéité imparfaite et fissuration des buses). Actuellement le ruisseau de Marauday est capté à environ une centaine de mètres à l'amont du site et est dérivé complètement en rive gauche, en dehors de l'emprise des déchets, ce qui permet d'éviter tout mélange des eaux.

Les déchets sont mis en place par couches successives, puis compactées par un compacteur équipé de roues à couteaux.

Avant mise en place des déchets, le terrain est décapé à l'aide d'une pelle jusqu'au rocher.
