-----  
Centre de Secours Ouest  
Route d'Oberhausbergen  
à Strasbourg (67)  
-----

Création d'un doublet de forages pour pompe à chaleur  
Indices nationaux 272-2-481 et 272-2-482  
Compte-rendu de fin de travaux de forage  
et des pompages d'essai  
-----

15 Décembre 1987

87 SGN 805 ALS

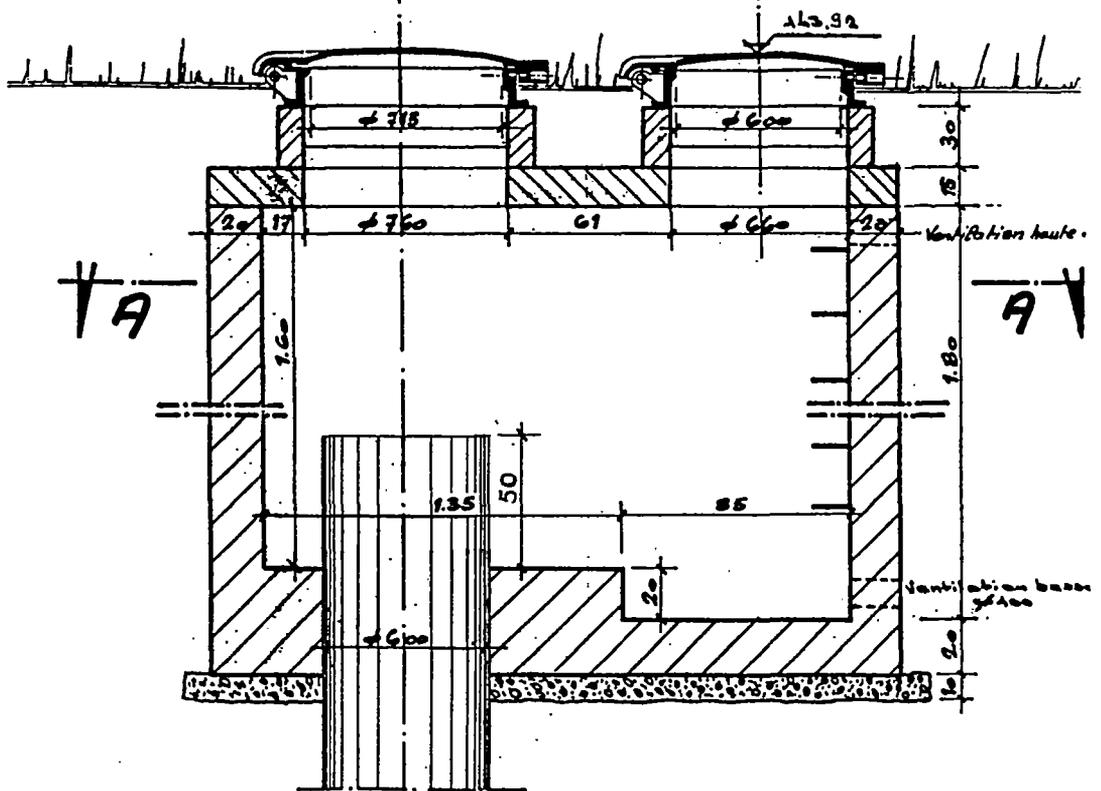
COUPE B-B

PLAN DE L'AVANT-PUITS

L'ouvrage est coiffé d'un avant-puits maçonné dont le plan est donné en annexe 8.
