CARRIERE DE SAINT NABOR ET OTTROT (BAS RHIN) :  
ANALYSE DES CONDITIONS DE STABILITE A LONG TERME  
DES FRONTS DE TAILLE DEFINITIFS. RECOMMANDATIONS.

Septembre 1988  
88 SCN 463 ALS

BUREAU DE RECHERCHES GEOLOGIQUES ET MINIERES  
SERVICE GEOLOGIQUE REGIONAL ALSACE  
204 route de Schirmeck - 67200 STRASBOURG  
Tél. : 88.30.12.62

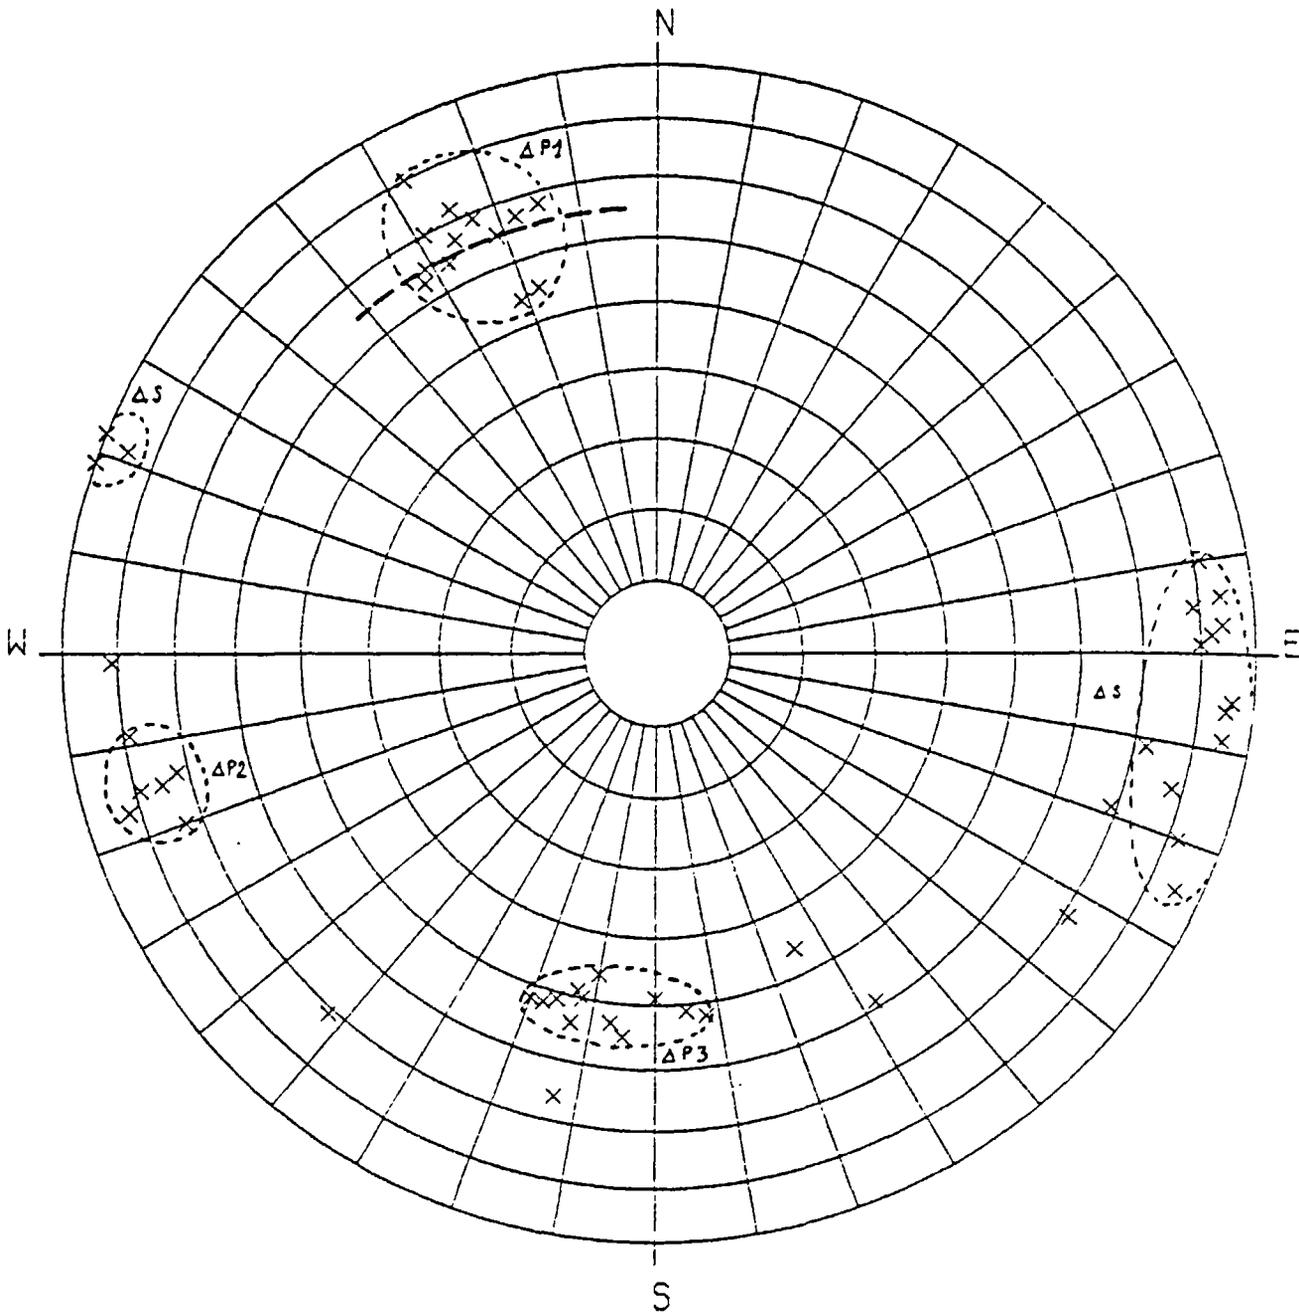
Figure 3 - Représentation des discontinuités sur diagramme de Schmidt : zone 6

CARRIERE DE SAINT-NABOR ZONE 6  
PROJECTION DE SCHMIDT HÉMISPHERE INFÉRIEUR

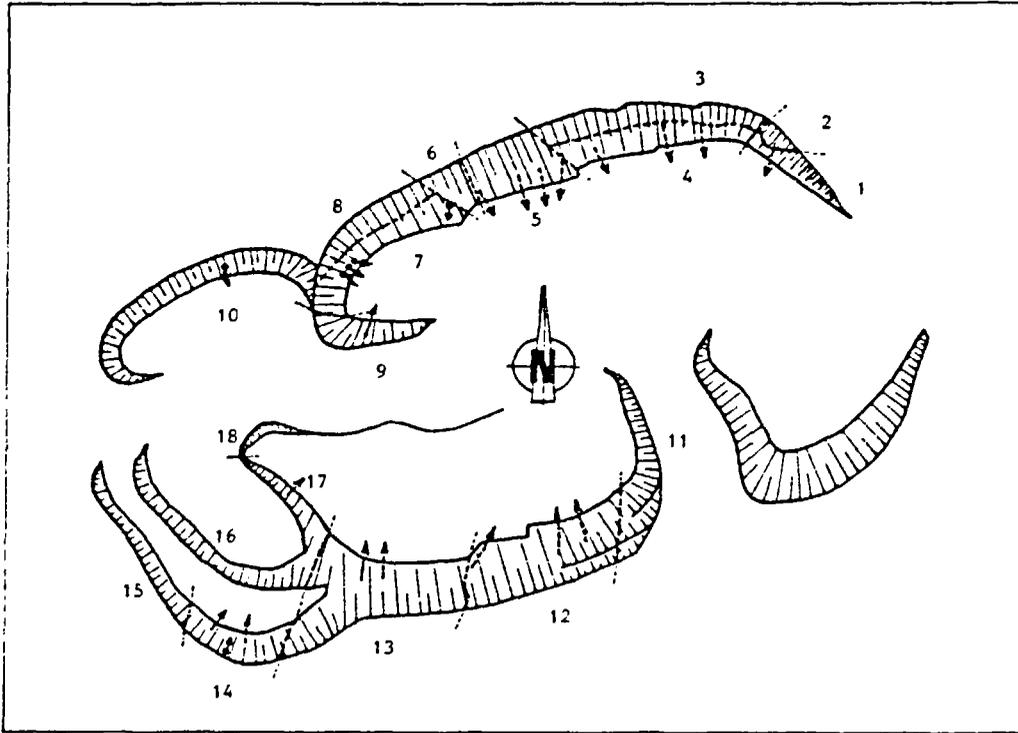
Figure 6 - Ecoulements et suintements d'eau dans la carrière de St Nabor

---> suintements  
-> écoulements (sources)

A l'affleurement, on constate que les suintements sont presque toujours liés à des failles ou des fractures sub-méridiennes, dans lesquelles se sont développées des altérations argileuses (zones 2, 3, 4, 5 et 9 pour le front de taille d'Ottrott ; zones 12, 13 et 14 pour le front de taille de St Nabor). Cependant, dans la zone 17, les suintements apparaissent dans des fractures E-W non argilifiées (figure 6).

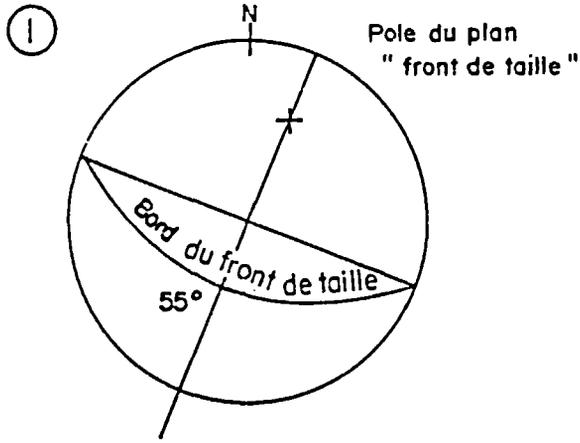
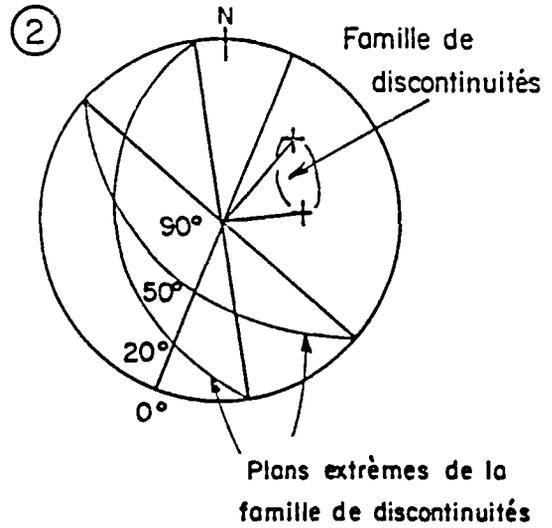
Plan vertical perpendiculaire au plan du front de taille  
Diagramme de Schmidt hémisphère inférieure

Diagramme de Schmidt hémisphère inférieure

Les secteurs angulaires sont définis suivant la convention de la figure 9 tracée dans le plan vertical perpendiculaire au bord du front de taille.

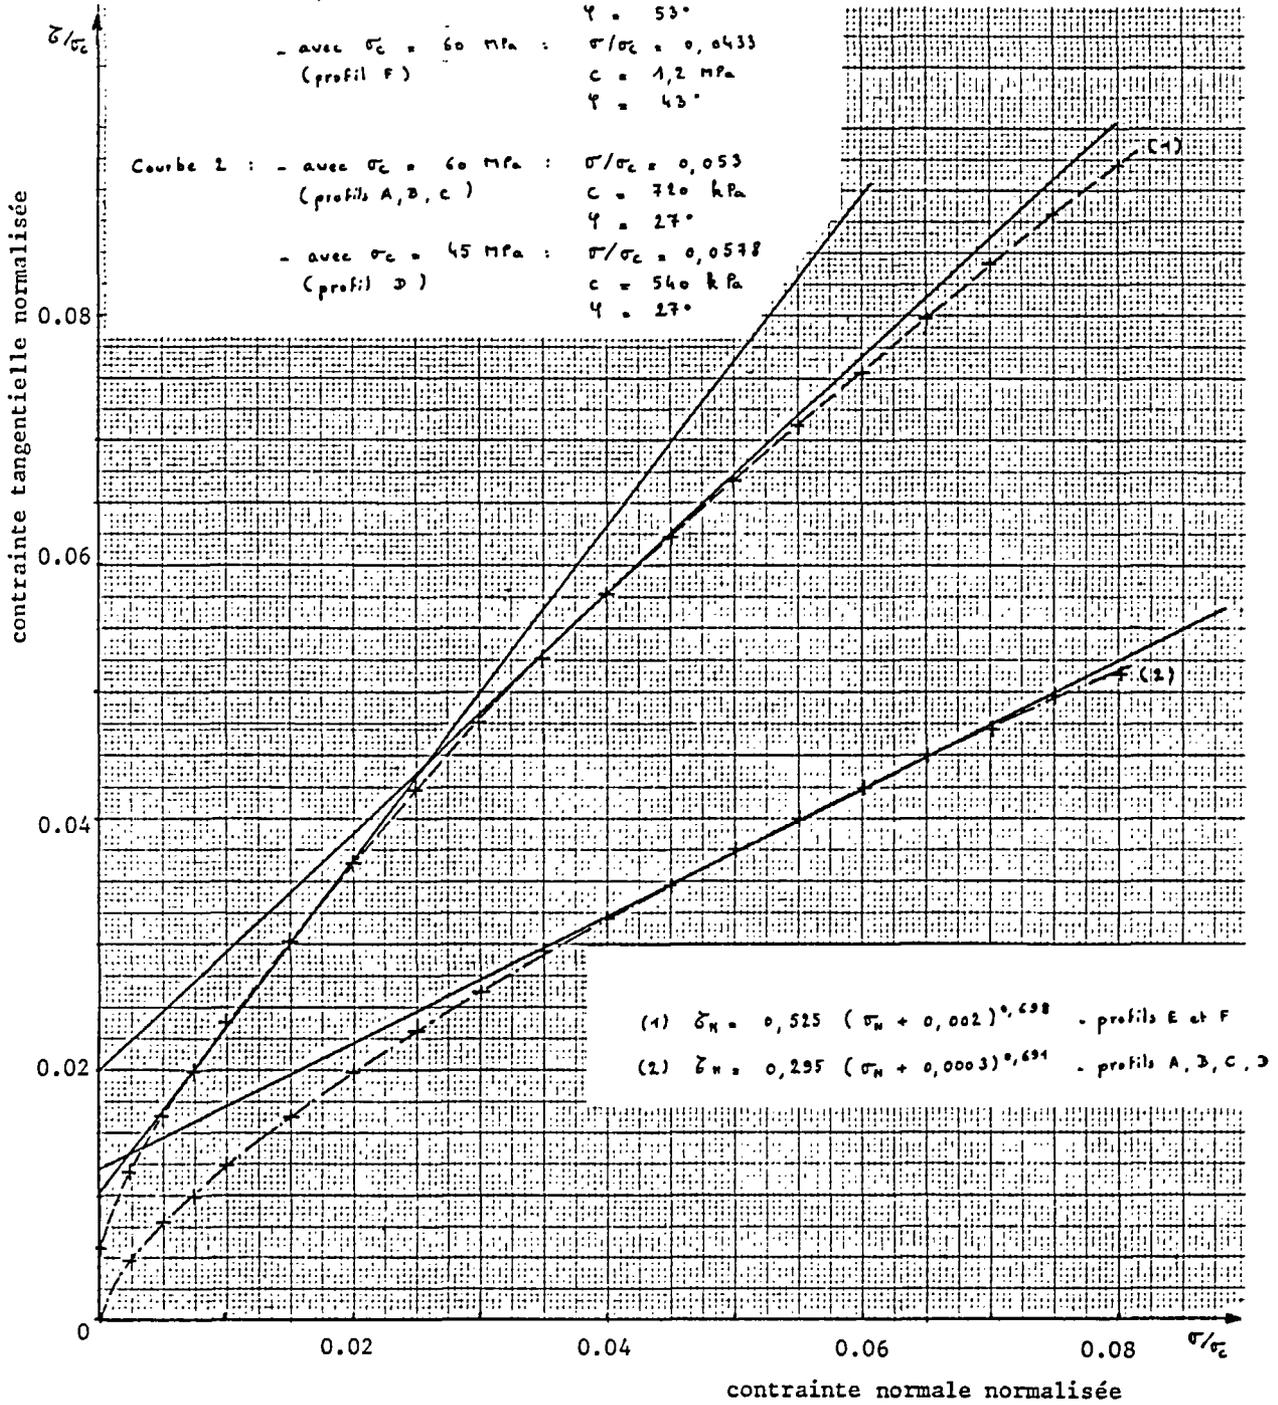
Figure 10 - Détermination de C et  $\varphi$  selon la méthode de HOEK et BROWN (1980)

Courbe 2 : - avec  $\sigma_c = 60 \text{ MPa}$  :  $\sigma/\sigma_c = 0,053$   
(profils A, B, C)  
 $c = 780 \text{ kPa}$   
 $\varphi = 27^\circ$

- avec  $\sigma_c = 45 \text{ MPa}$  :  $\sigma/\sigma_c = 0,0578$   
(profil D)  
 $c = 540 \text{ kPa}$   
 $\varphi = 27^\circ$

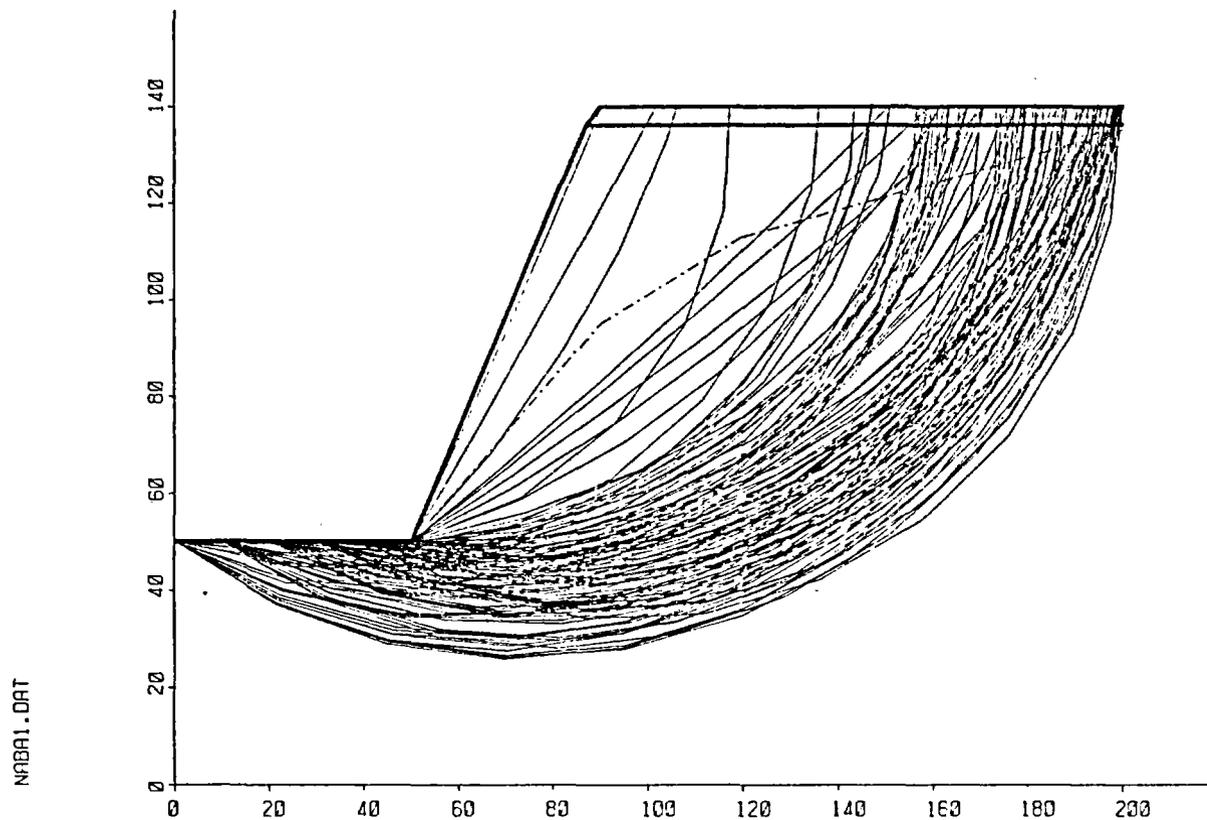
Figure 12 - 120 SURFACES CIRCULAIRES ONT ETE CALCULEES

SOL	GAMMA $10^4 \text{ N/M}^3$	C $10^4 \text{ PA}$	PHI DEG
1	2.70	1000.0	56.0
2	2.50	0.	25.0

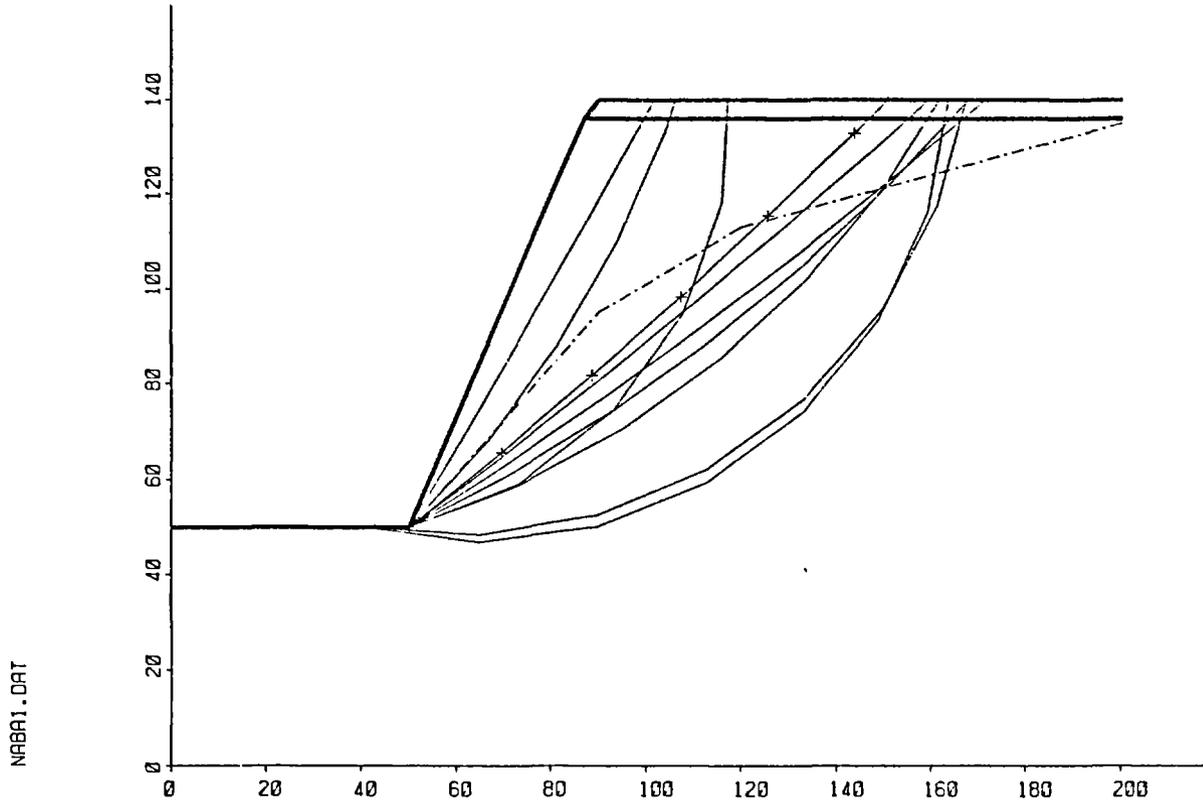
Figure 13 - REPRESENTATION DES 10 SURFACES LES PLUS CRITIQUES PARMI LES 120 SURFACES CIRCULAIRES ETUDIEES

FACTEUR DE SECURITE MINIMUM = 1.086

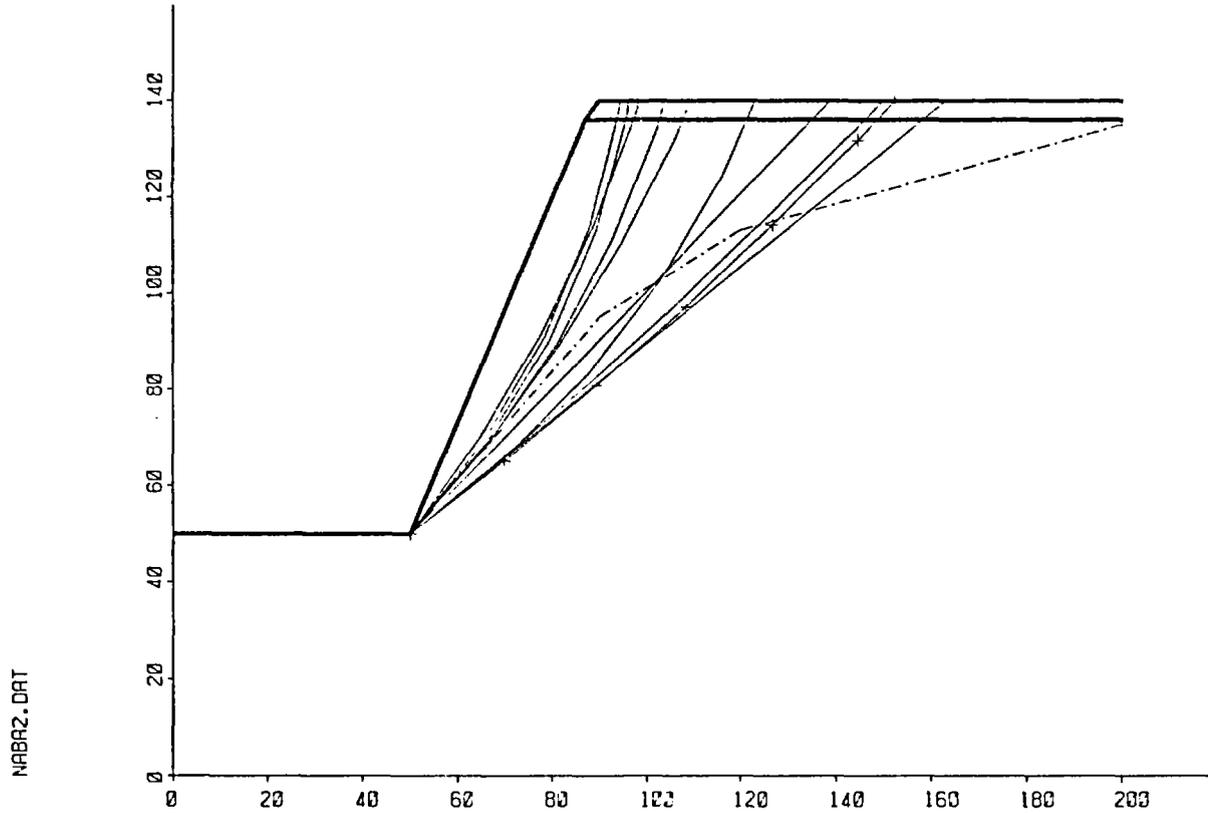
Figure 15 - REPRESENTATION DES 13 SURFACES LES PLUS CRITIQUES PARI MI LES 50 SURFACES CIRCULAIRES ETUDI EES

FACTEUR DE SECURITE MINIMUM = 1.072

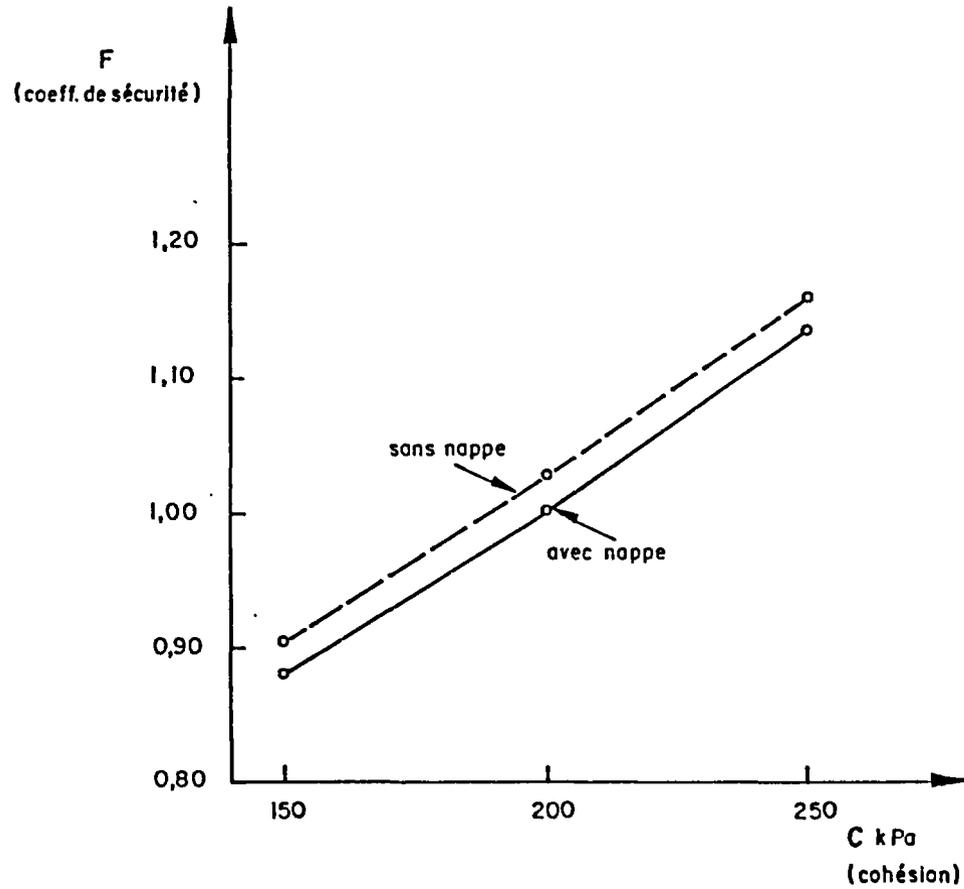
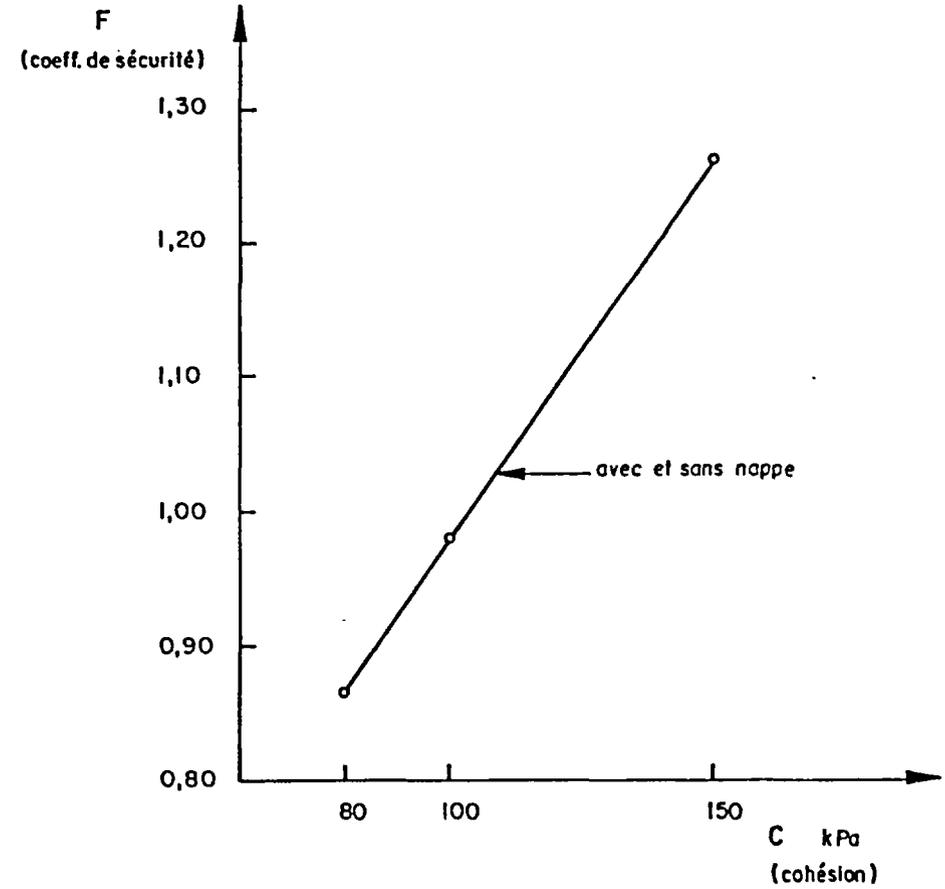
Figure 18 - Evolution du coefficient de sécurité (F) en fonction de la cohésion (C) des secteurs angulaires à résistance mécanique faible

PROFIL E

PROFIL F

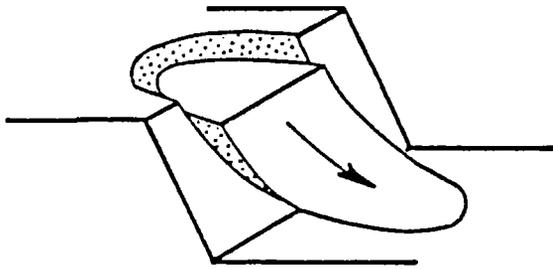
Rupture circulaire dans un massif peu cohérent (type sol) ou rocheux très fracturé

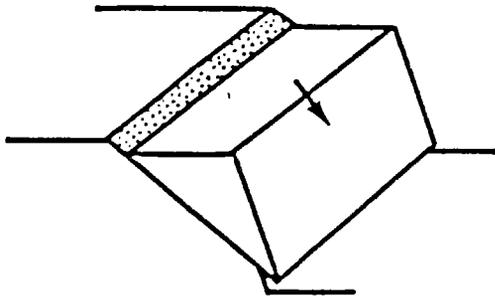
Rupture plane suivant une discontinuité de direction subparallèle au bord de fosse et de pendage orienté vers la fosse

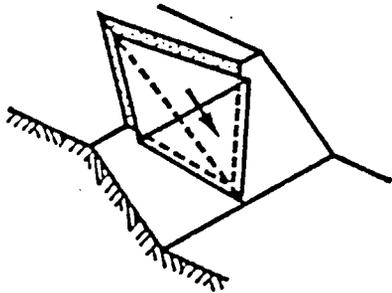
Rupture en coin suivant deux plans de discontinuité dont la ligne d'intersection plonge vers la fosse

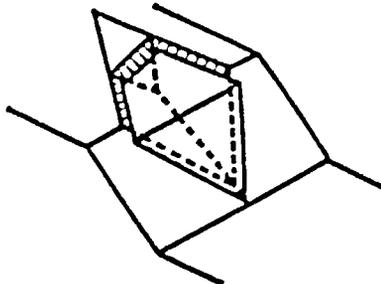
Rupture en coin suivant trois plans de discontinuité (même cas de figure que précédemment avec la présence d'une troisième famille de discontinuités ou de fissures de tension de direction subparallèle au bord de fosse)

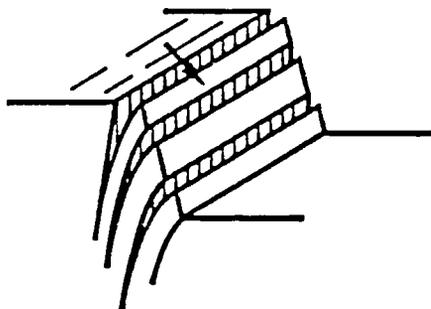
Rupture par basculement ou fauchage (cas d'un massif stratifié ou schisteux à pendage subvertical)

Figure 19 - Cas de ruptures simples suivant des plans de discontinuités préexistants au sein d'un massif rocheux.

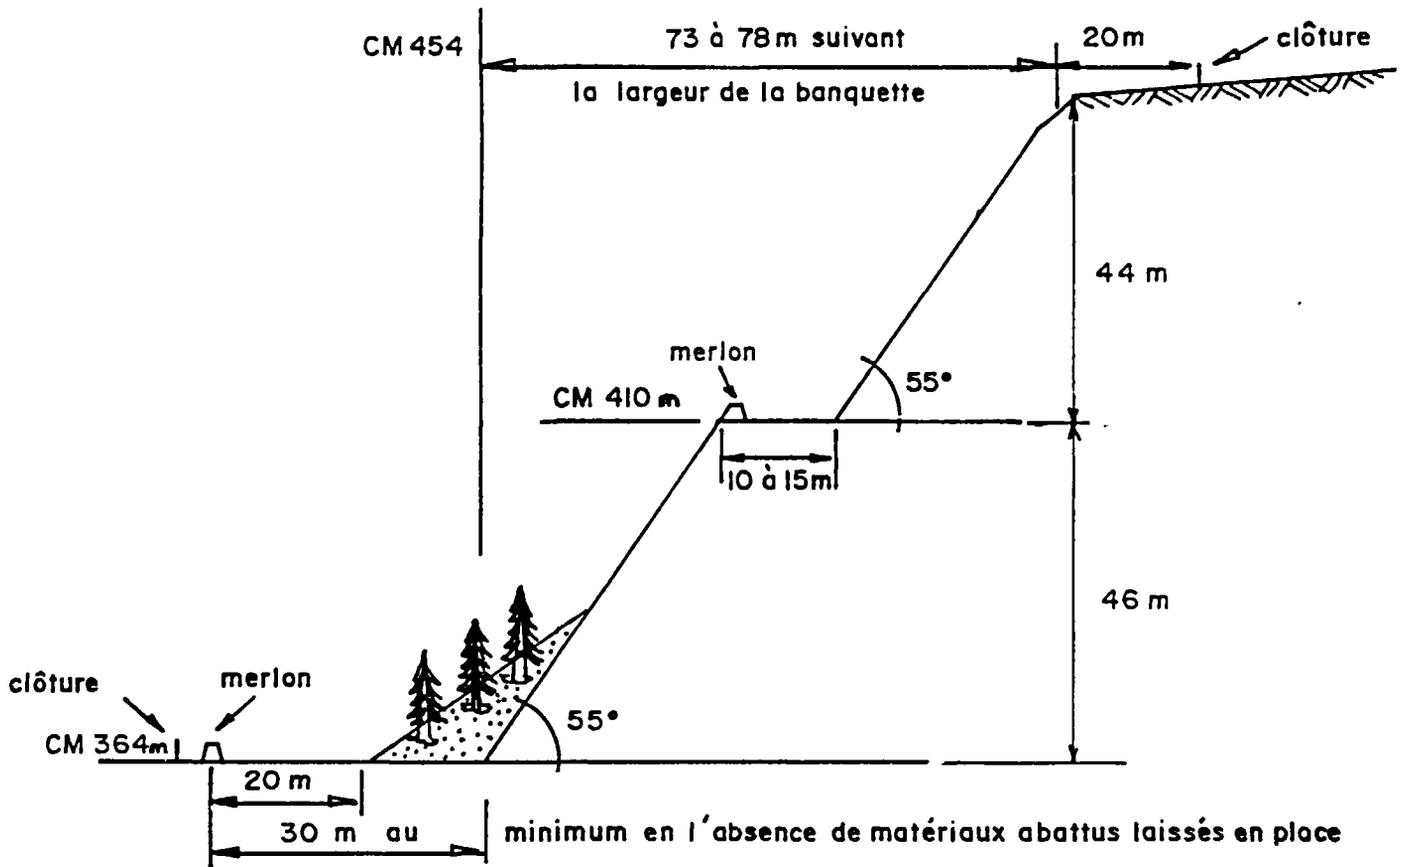
Figure 22

Schéma de principe de réaménagement du front de taille d'Ottrott, partie centrale et orientale (profils A et B : solution variante.

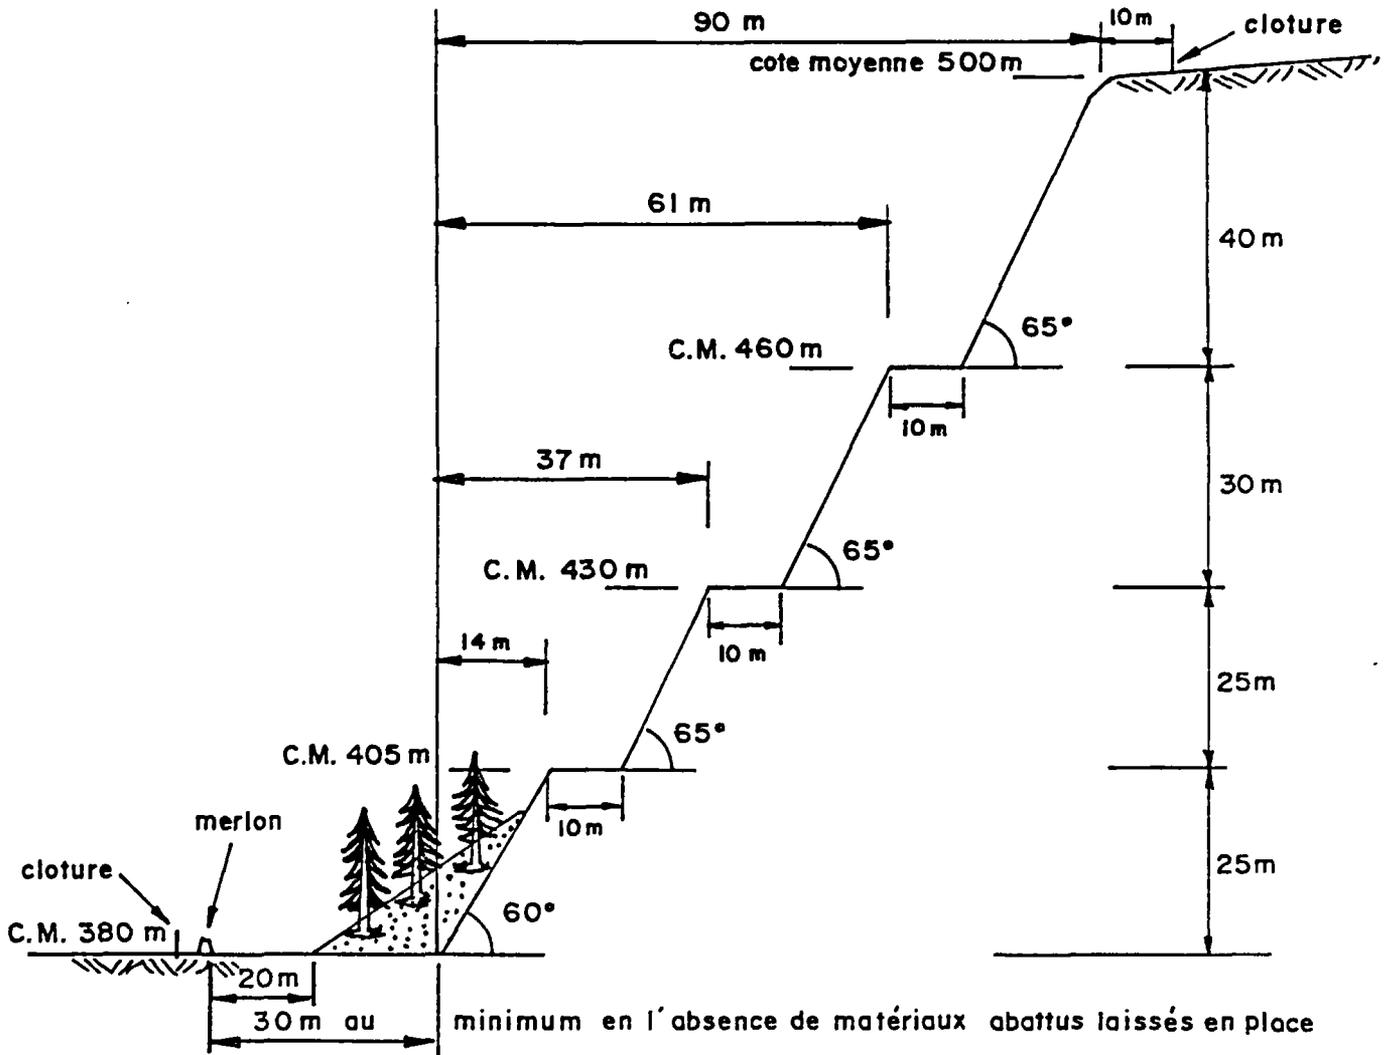
Figure 24 - Schéma de principe du réaménagement du front de taille de St Nabor : solution de base

- les deux banquettes existantes dans la partie actuellement exploitée (zones 11 à 18) devront être maintenues et poursuivies jusqu'à l'extrémité orientale du front actuel ; les banquettes devront avoir une largeur minimale de 10 m à la fin de l'exploitation. Une troisième banquette doit être envisagée entre les cotes 455 et 460 m, afin de réduire la hauteur du front de taille supérieur. L'emprise sur les terrains sera de 90 m pour une hauteur totale de 120 m.

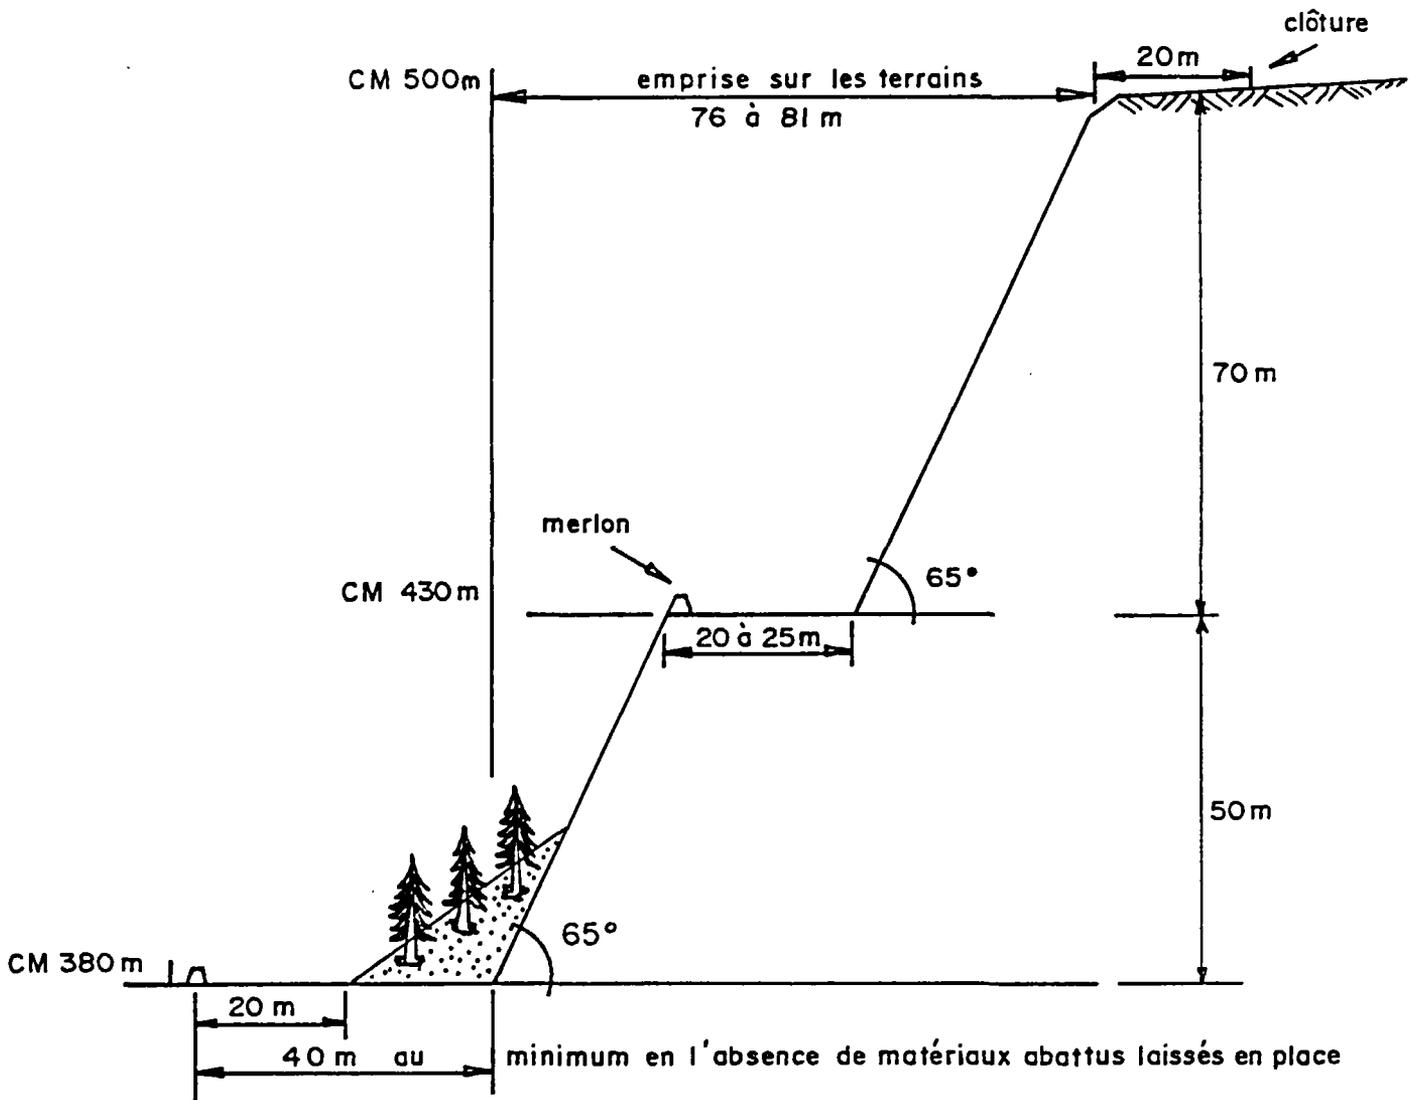
Figure 25 - Schéma de principe du réaménagement du front de taille de St Nabor : solution variante n° 1

- seule la banquette située à la cote 430 m est maintenue au niveau du front de taille définitif. Sa largeur sera comprise entre 20 et 25 m et elle comportera un merlon édifié en crête du premier gradin de 50 m de hauteur (cotes 380 m à 430 m). Cette banquette et ce merlon sont destinés à piéger les blocs susceptibles de se détacher du front de taille supérieur de 70 mètres de hauteur ;

- l'angle de pente des deux gradins définitifs est limité à 65° ;
- à la cote 380, c'est-à-dire en fond de carrière, un deuxième merlon de protection sera constitué à une quarantaine de mètres en avant du pied du gradin inférieur en absence de matériaux abattus laissés en place, ou dans le cas contraire à une vingtaine de mètres du pied du talus de matériaux foisonnés ;
- l'emprise sur les terrains sera respectivement de 76 m ou 81 m suivant que la banquette aura 20 ou 25 mètres de largeur. Les volumes de matériaux à extraire correspondants sont compris entre 850 000 m<sup>3</sup> et 1 000 000 m<sup>3</sup>.

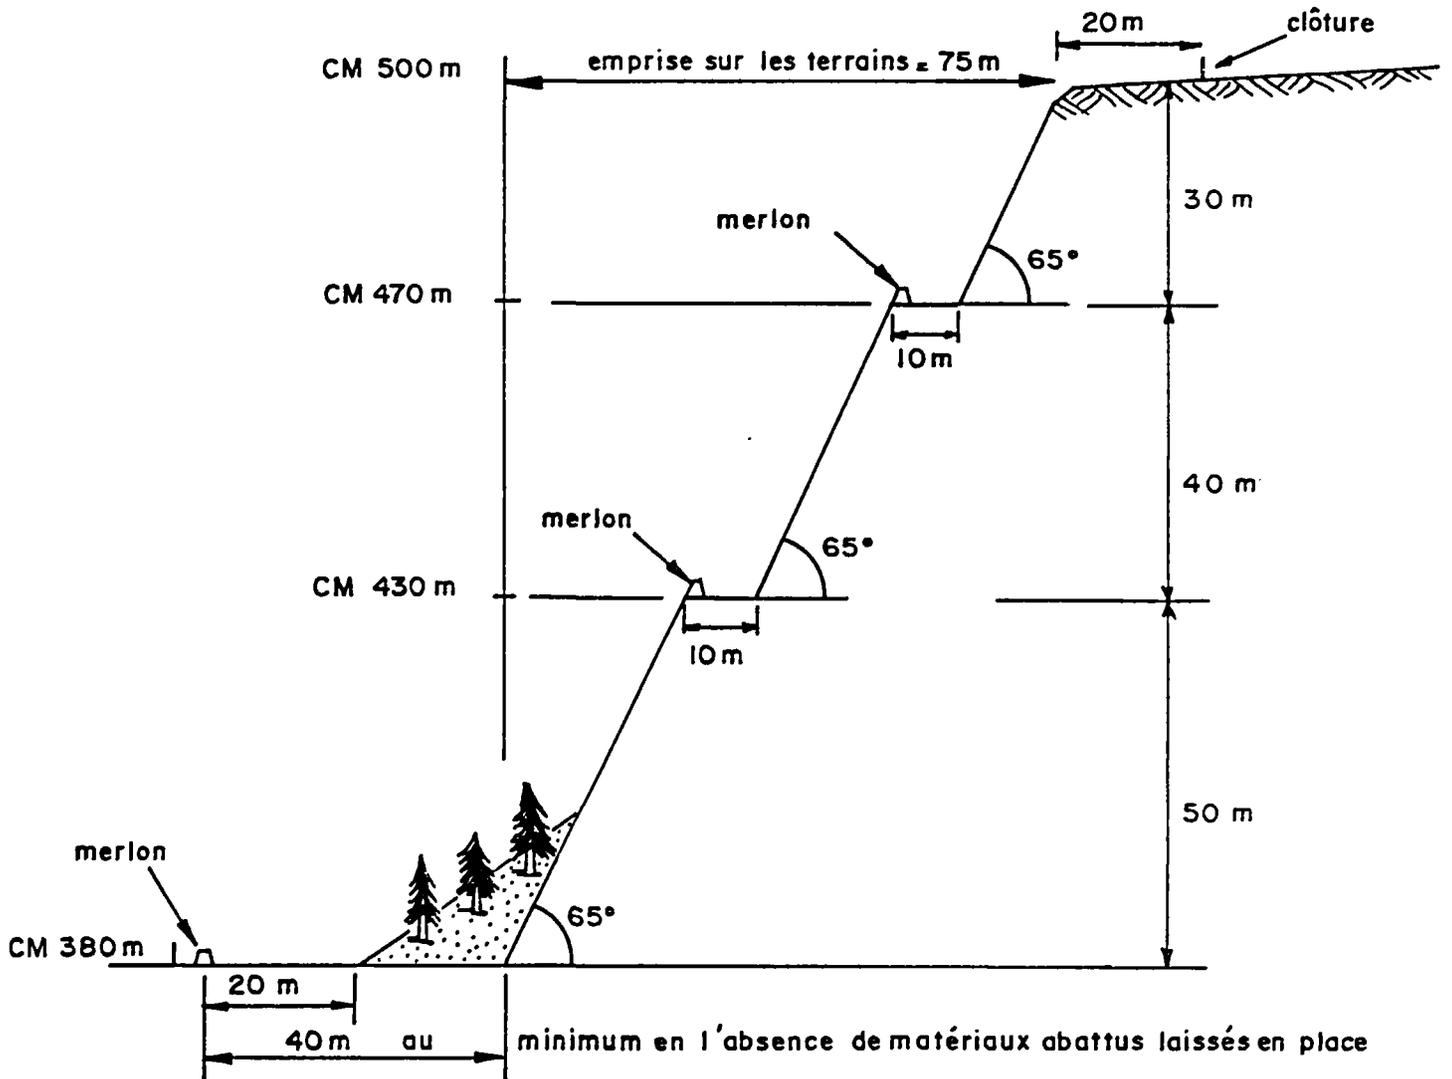
Figure n° 26 - Schéma de principe du réaménagement du front de taille de St Nabor : solution variante n° 2.

- elle dérive de la première solution variante puisqu'elle conserve le premier gradin de 50 mètres de hauteur (cotes 380 m à 430 m). A la cote 430 m, la largeur de la banquette est réduite à 10 mètres. Deux autres gradins, d'une hauteur respective de 40 mètres et de 30 mètres sont réalisés entre les cotes 430 m et 500 m. Ils sont séparés, à la cote 470 m, par une deuxième banquette de 10 mètres de largeur comportant également un merlon de protection ;
- l'angle de pente des 3 gradins définitifs est limité à 65° ;
- l'emprise sur les terrains sera de 75 m. Les volumes de matériaux à extraire correspondant à cette deuxième solution variante sont estimés à 700 000 m<sup>3</sup>.

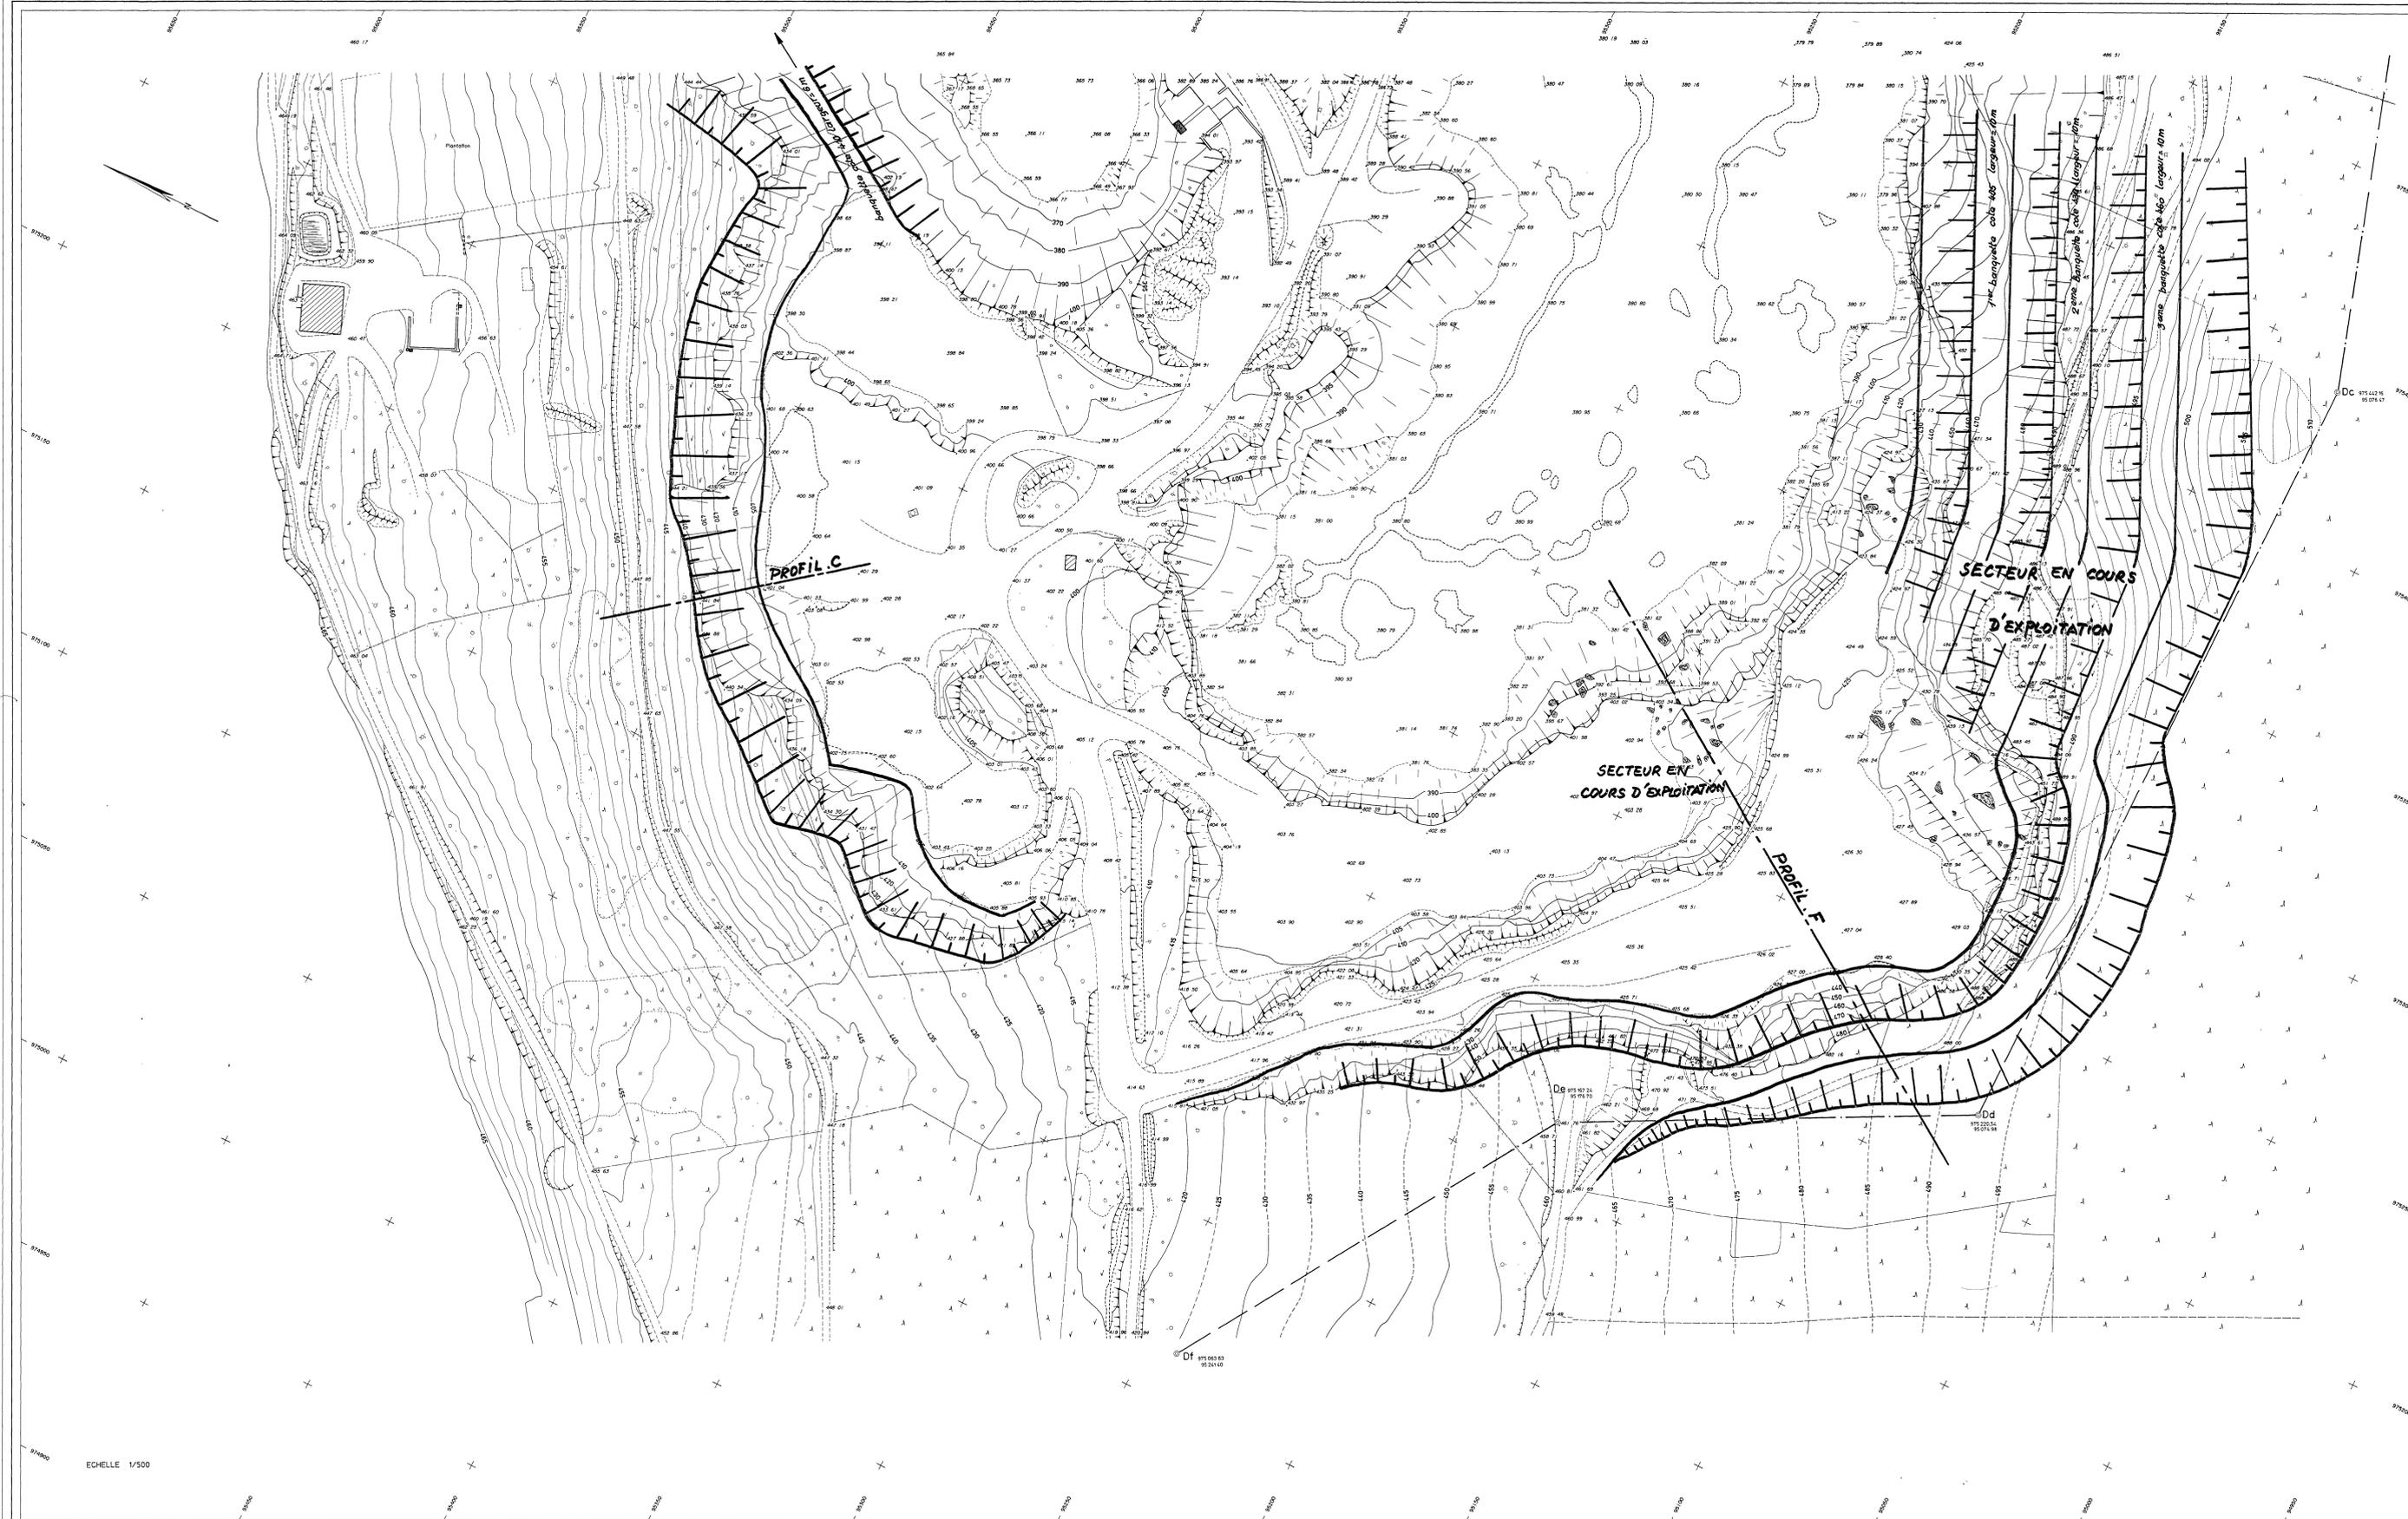
2	SOLUTION DE BASE	J.P.S.	F.W.	F.W.	11 08 88
1	DOCUMENT PROVISOIRE (basé sur plan d'après SETAM Consult)	J.P.S.	F.W.	F.W.	23 06 88
N°		DESCRIPTION			
		Devis	Int	Approuv	Date
REVISIONS
