CARRIERE DE SAINT NABOR ET OTTROT (BAS RHIN) :  
ANALYSE DES CONDITIONS DE STABILITE A LONG TERME  
DES FRONTS DE TAILLE DEFINITIFS. RECOMMANDATIONS.

Septembre 1988  
88 SCN 463 ALS

BUREAU DE RECHERCHES GEOLOGIQUES ET MINIERES  
SERVICE GEOLOGIQUE REGIONAL ALSACE  
204 route de Schirmeck - 67200 STRASBOURG  
Tél. : 88.30.12.62

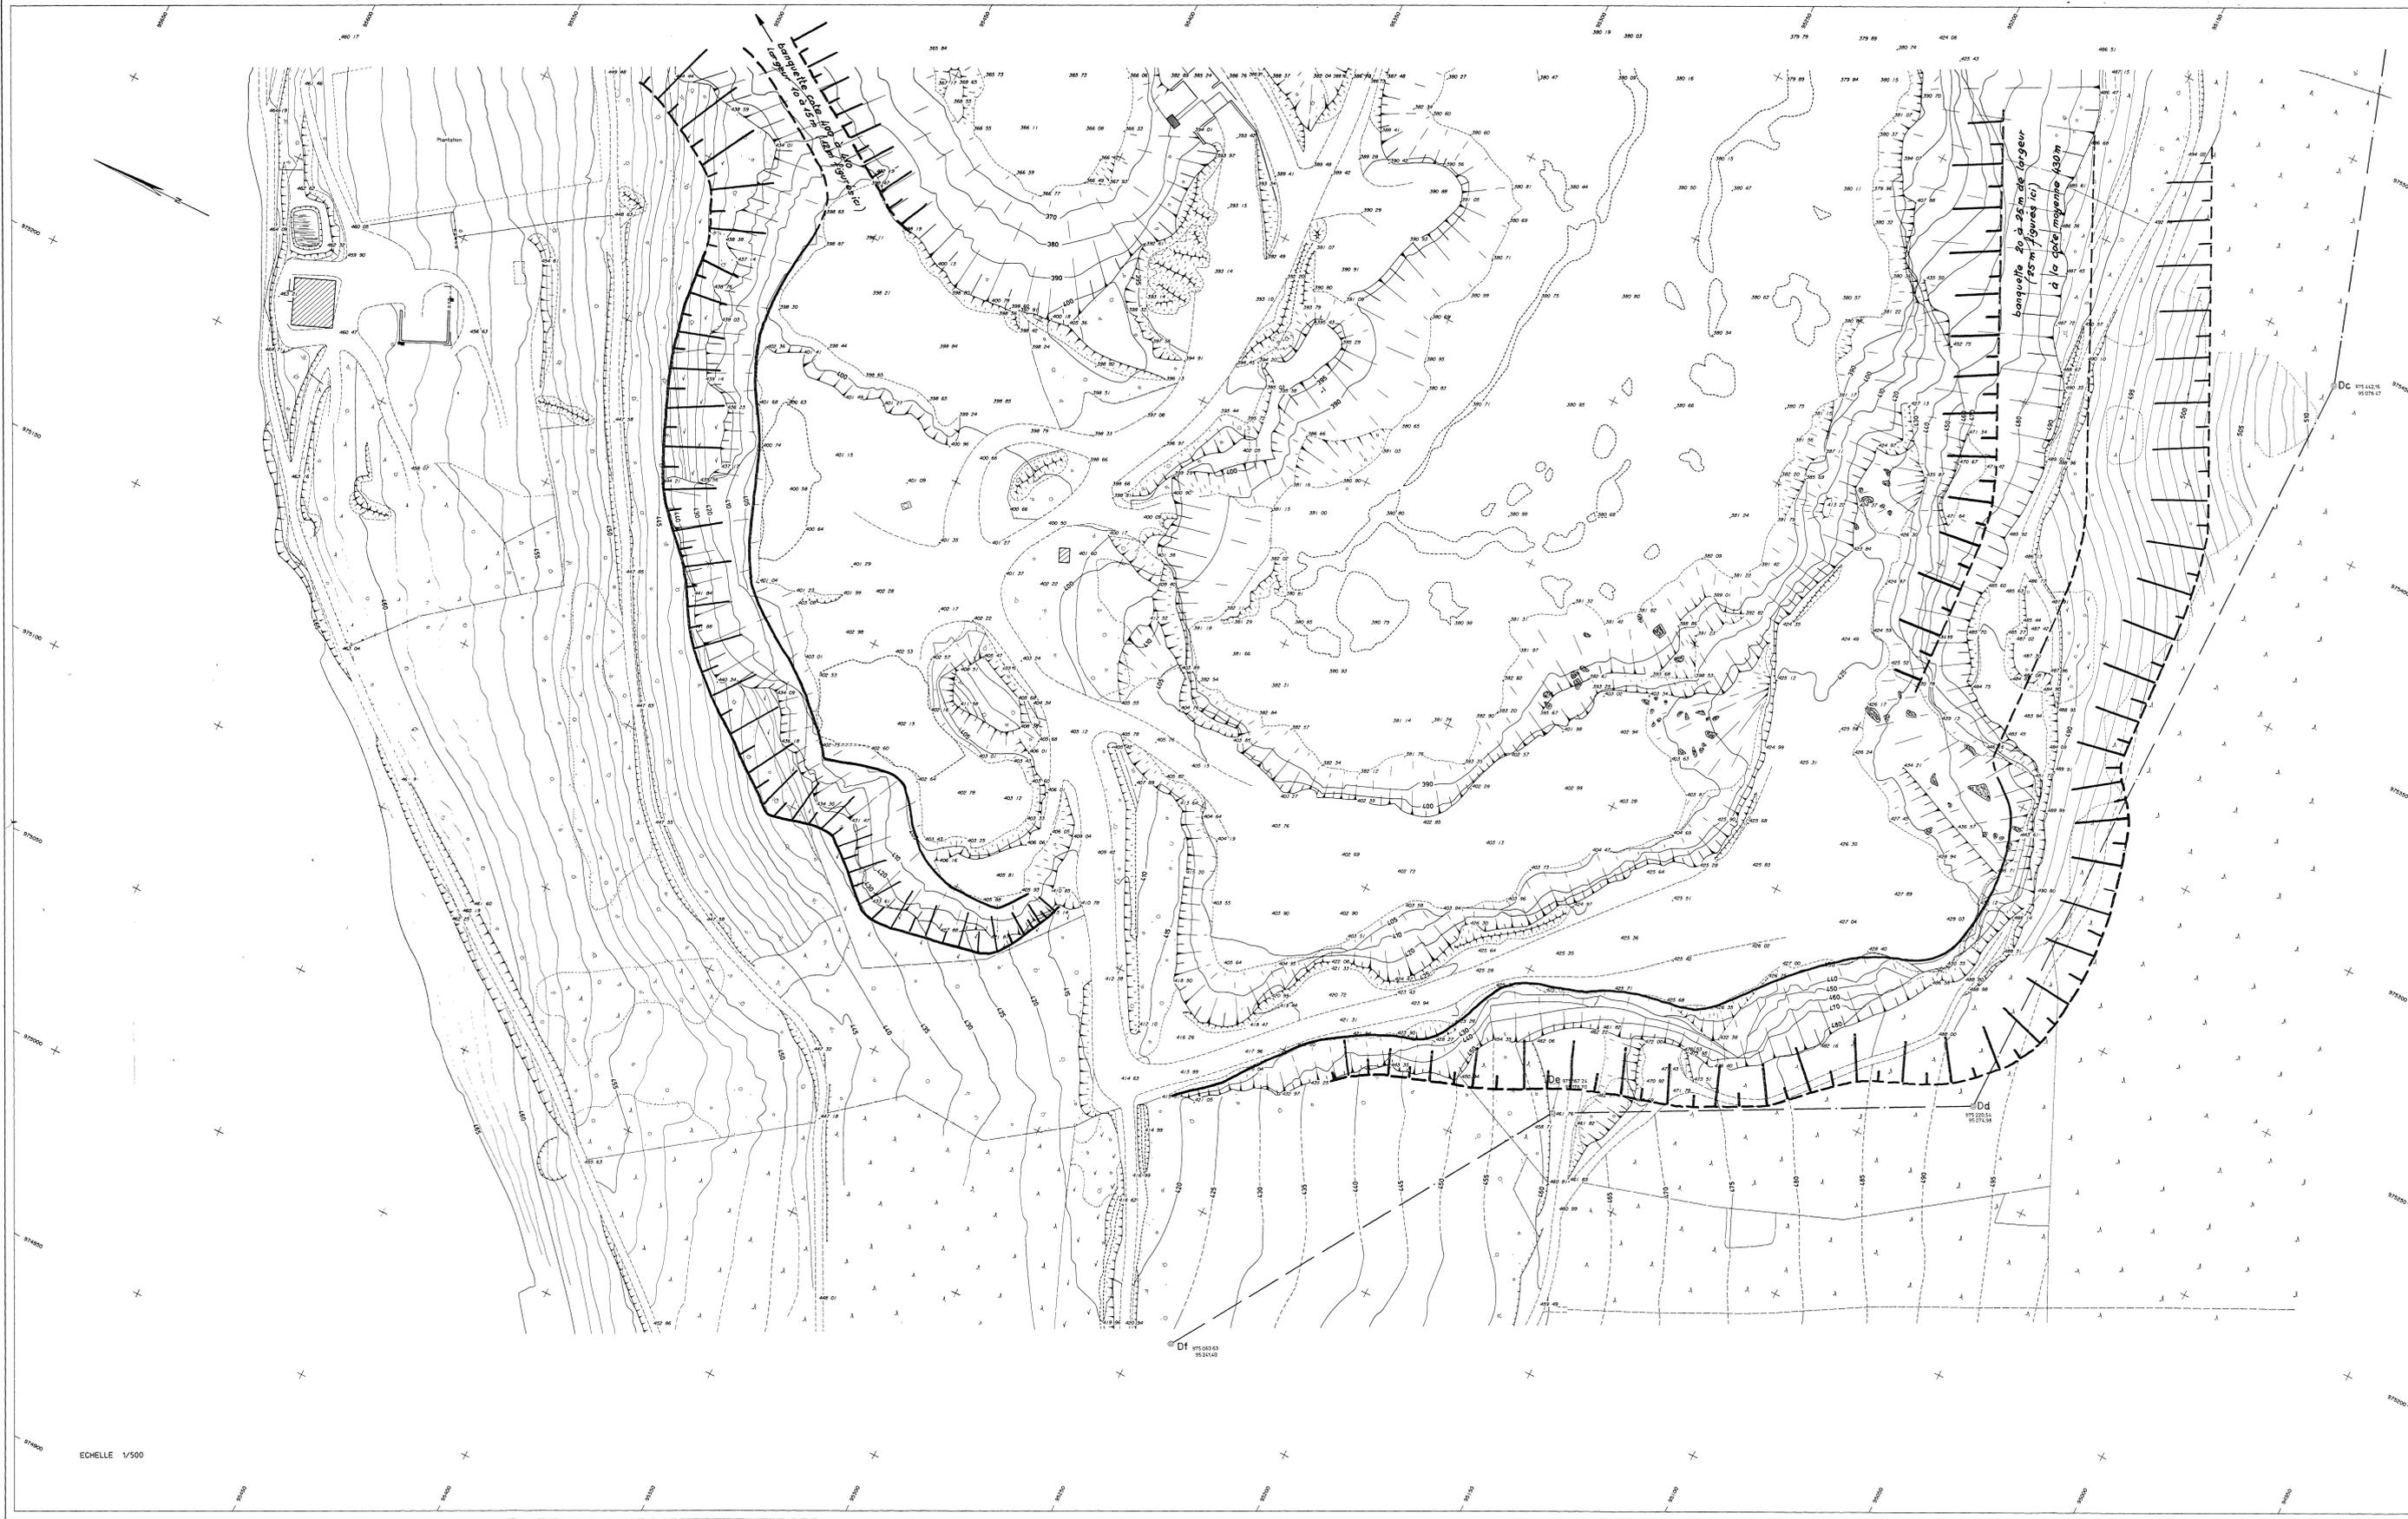
2	SOLUTION VARIANTE	J.P.S.	F.W.	F.W.	9.08.88
1	DOCUMENT PROVISOIRE (fond de plan de Copré-SETAM Consult)	J.P.S.	F.W.	F.W.	23.04.88
N°	DESCRIPTION	Dessin	Ing.	Approb.	Date
	REVISIONS
