ETUDE HYDROGEOLOGIQUE AUTOUR DU CAPTAGE
ITHURRIAGUA SUR LA COMMUNE DE BARDOS (64)

88 SGN 622 AQI

Pessac, Août 1988

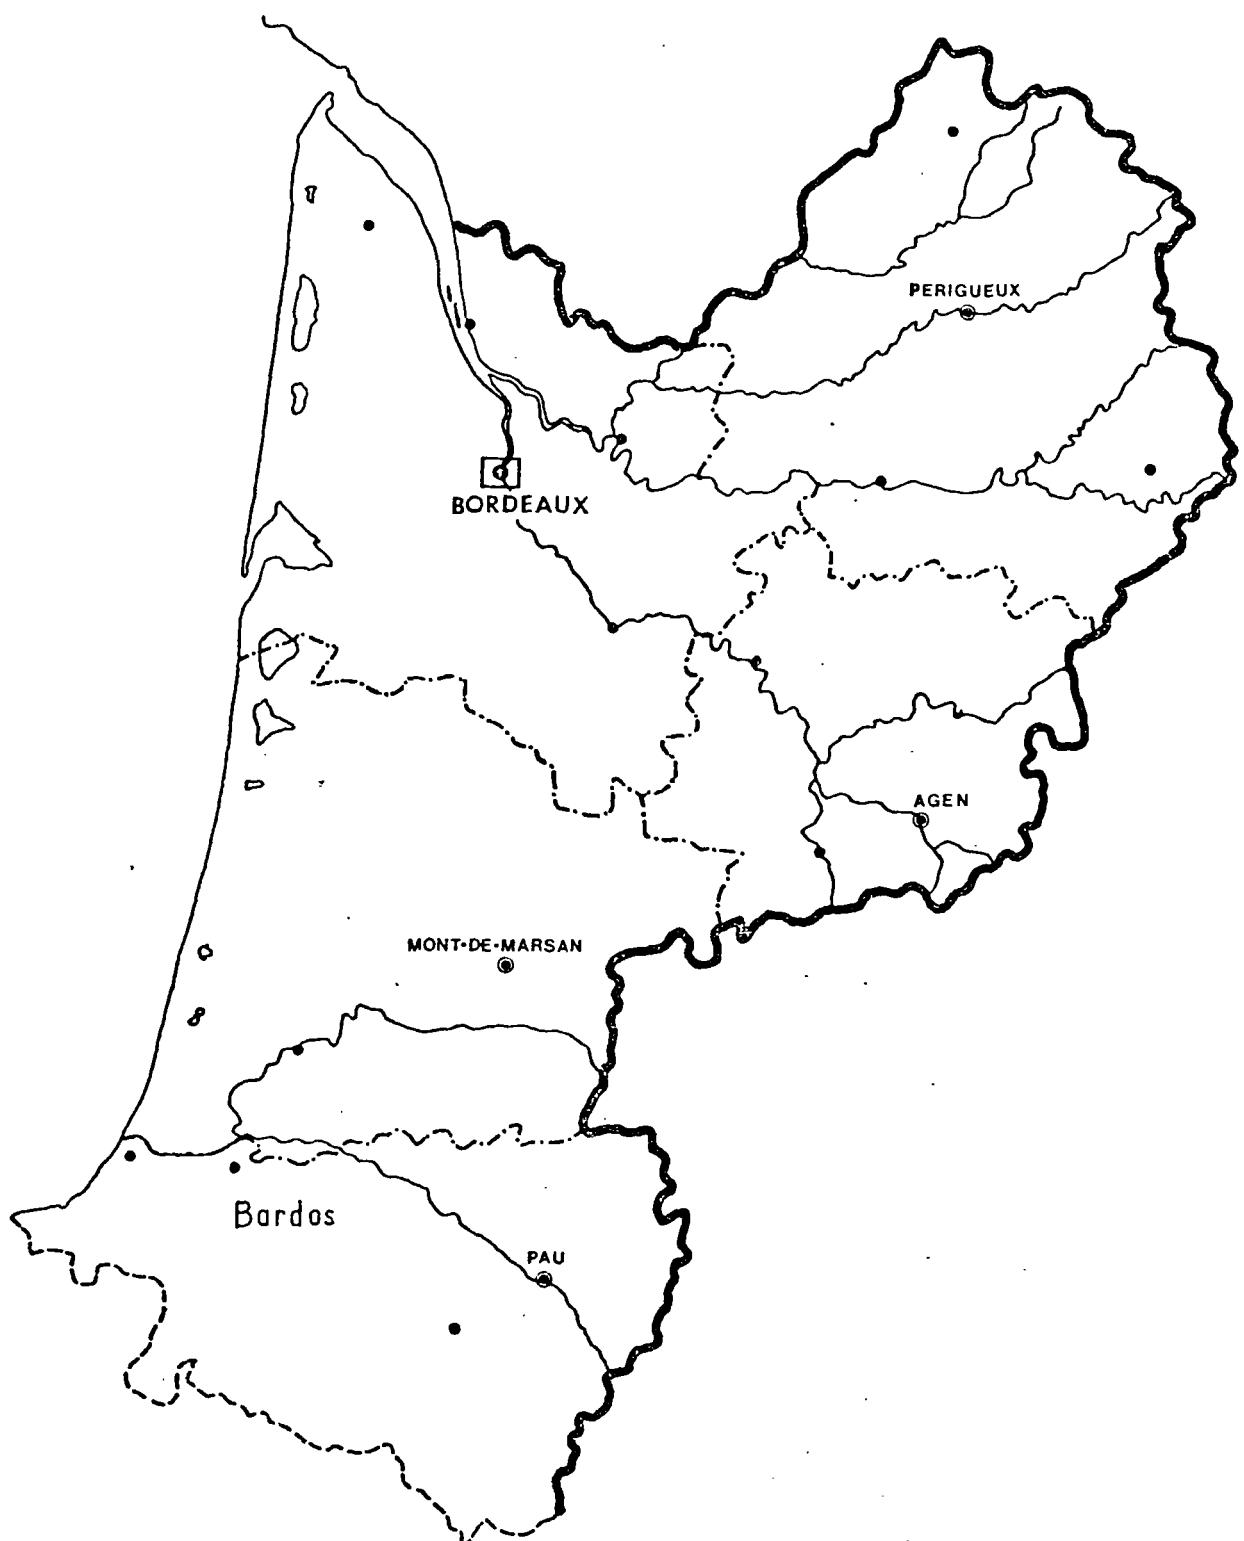
FIGURE 2

Figure 2 : Carte de localisation de la source Ithurriagua.

La commune de BARDOS est alimentée par la source Ithurriagua, dont les coordonnées Lambert, extraites du fond topographique Peyrehorade Est (1344) à 1/25 000, sont les suivantes (1) (**figure 2**) :

Une fiche descriptive (**figure 2**) en a été faite, montrant le bon état du captage enterré et la protection satisfaisante de ses accès. Néanmoins, il n'existe pas de périmètres de protection et on a noté la présence de quelques décharges sauvages en bordure du vallon, sources potentielles de pollution.

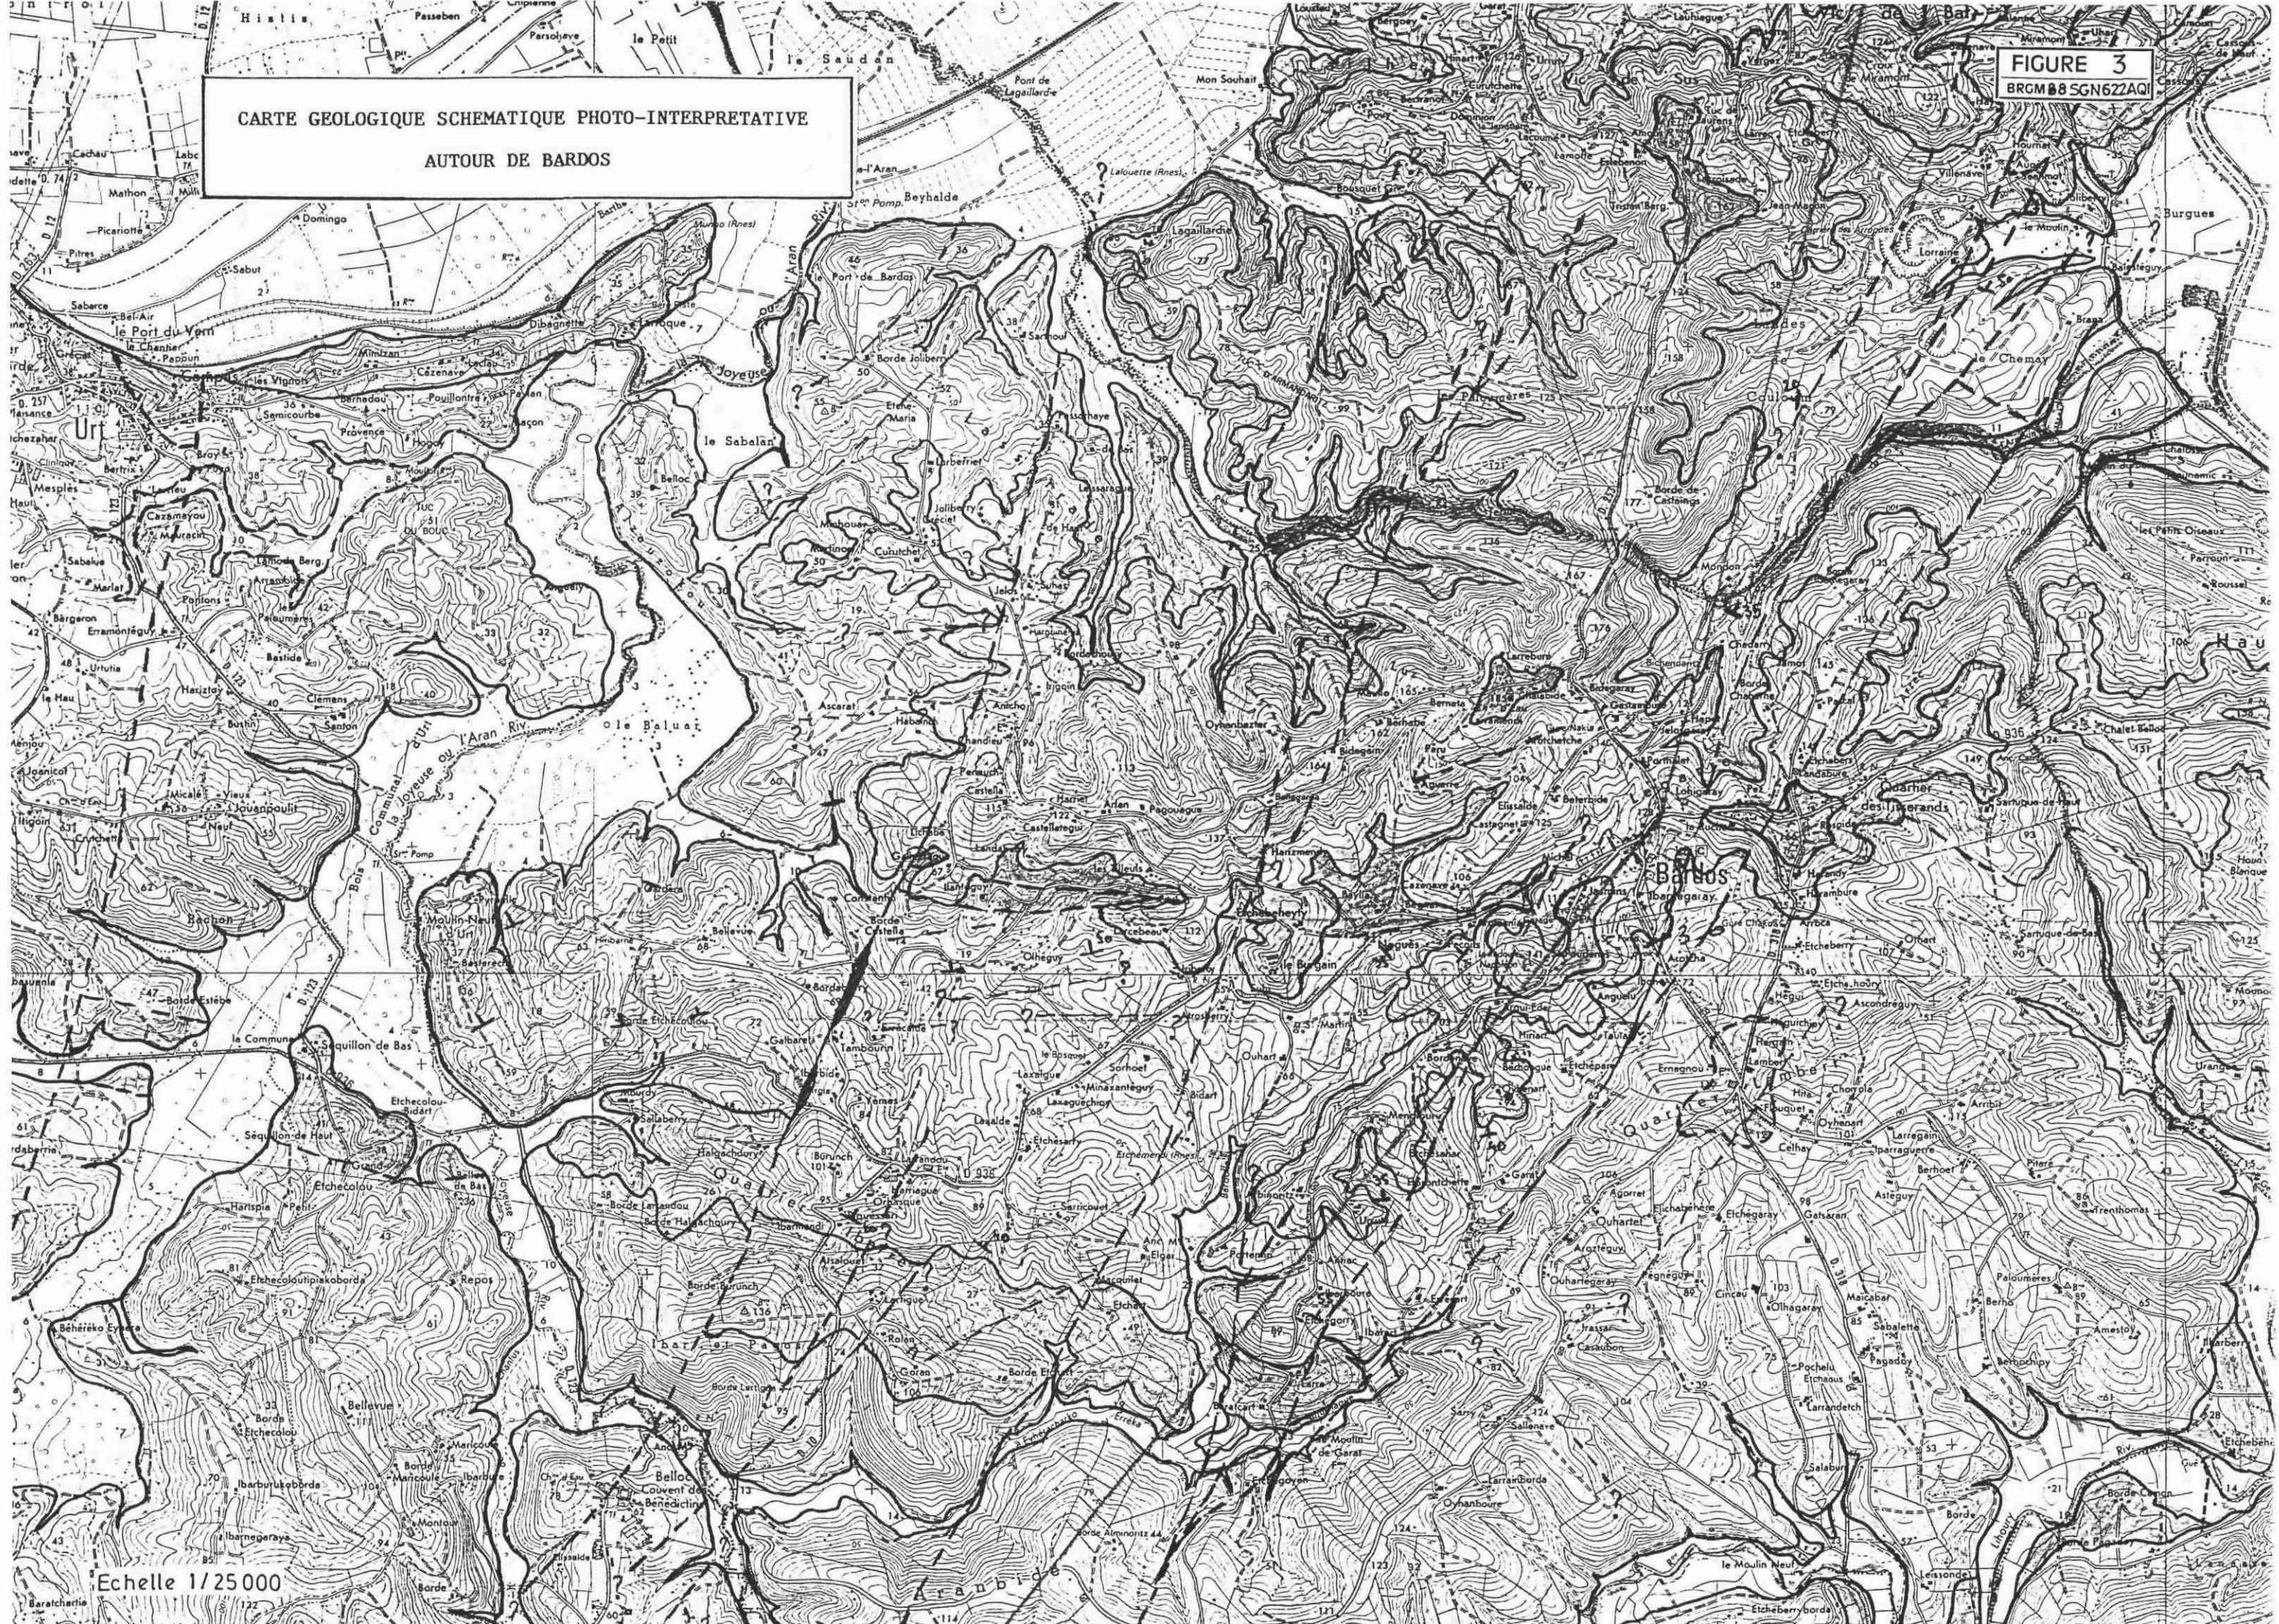
FIGURE 3
BRGM 88 SGN 622 AQI

Elles apparaissent sur la carte géologique schématique photo-interprétative à 1/25 000 (**figure 3**).

L'examen du secteur de Bardos à l'aide des photos aériennes disponibles, suite à une campagne réalisée en 1982, a permis de préciser certains contours géologiques non visibles, mais surtout de repérer et de reporter sur la carte les principaux linéaments (manifestations visibles d'alignements, qui correspondent à des caractères majeurs liés à la structure géologique).

Leur examen montre l'existence statistique d'un système majeur, qui englobe la faille de Bardos, orientée SSW-NNE avec un infléchissement de direction marqué aux environs de cette localité ($N\ 50gr^E$ à $N\ 20gr^E$) et d'un système secondaire sensiblement W-E.

CARTE GEOLOGIQUE SCHEMATIQUE PHOTO-INTERPRETATIVE
AUTOUR DE BARDOS

Le captage a fait l'objet d'une visite détaillée par le BRGM, ce qui a montré l'existence de quatre arrivées d'eau distinctes (**figure 3**).
