RESULTATS DU
SUIVI D'UN NOUVEAU SYSTEME
DE PROTECTION SOUPLE DES
LITTORAUX SABLEUX :

LE PROCEDE CORNIC A COMBRIT
(SUD FINISTERE)

89 SGN 348 BRE

Mars 1989

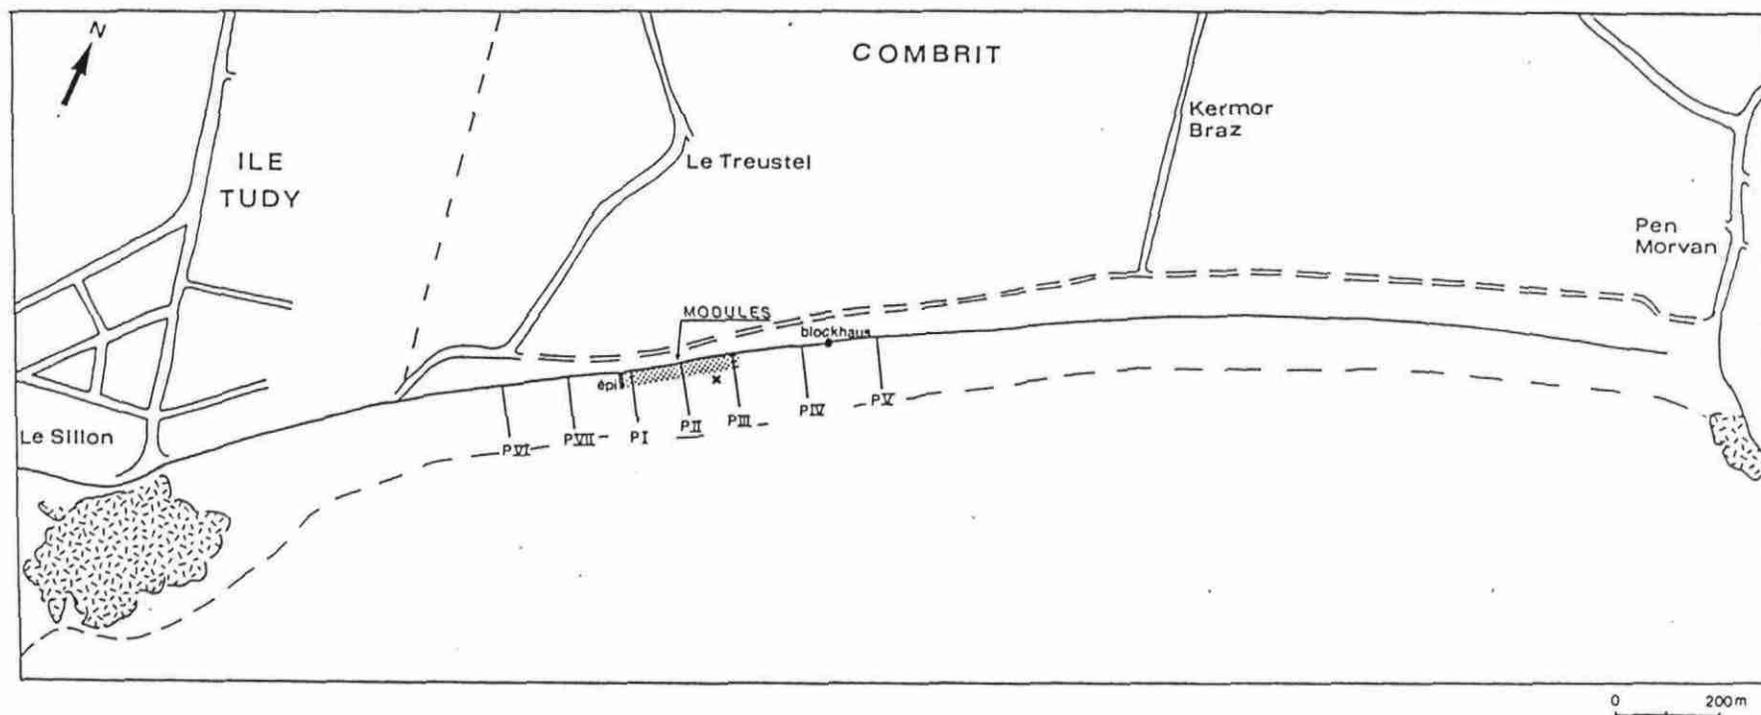
Fig. 2 - Plage du Teven à Combrit : localisation du site protégé par les modules et implantation des profils topographiques.
 x : repère visible sur les photographies de la planche I.

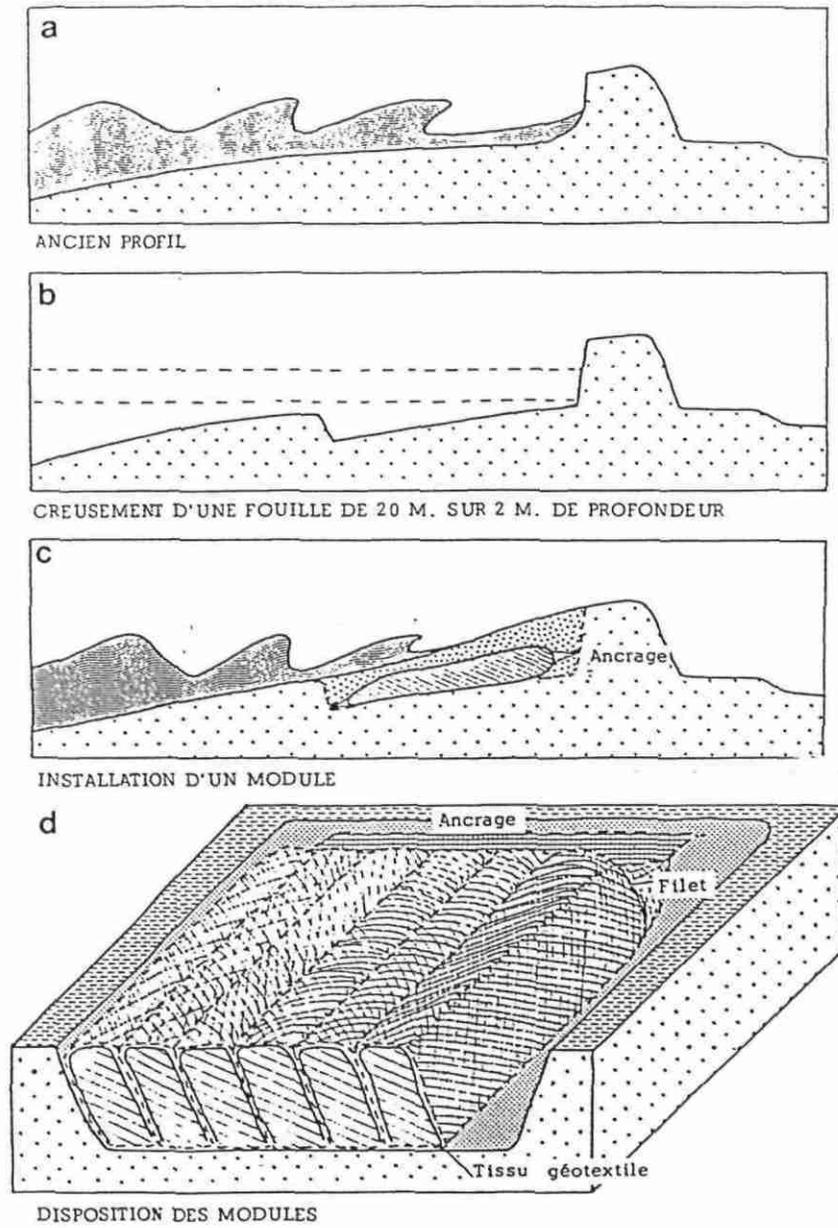
Fig. 3 - Schéma montrant la procédure de mise en place des modules de protection souple (Procédé Cornic).

Le procédé Cornic de protection des littoraux sableux est basé sur le reprofilage de plages subissant un démaigrissement important et la protection du nouveau profil par des modules de sable emprisonnés dans un filtre géotextile et un filet.

Le démaigrissement important est souvent marqué par l'existence en haut de plage de microfalaises (quelques décimètres à quelques mètres de hauteur) (Fig. 3a). Ces microfalaises favorisent le recul de la ligne de rivage que ce soit par l'action de la mer aux forts coefficients ou par celle du vent du fait de l'obstacle qu'elles forment.

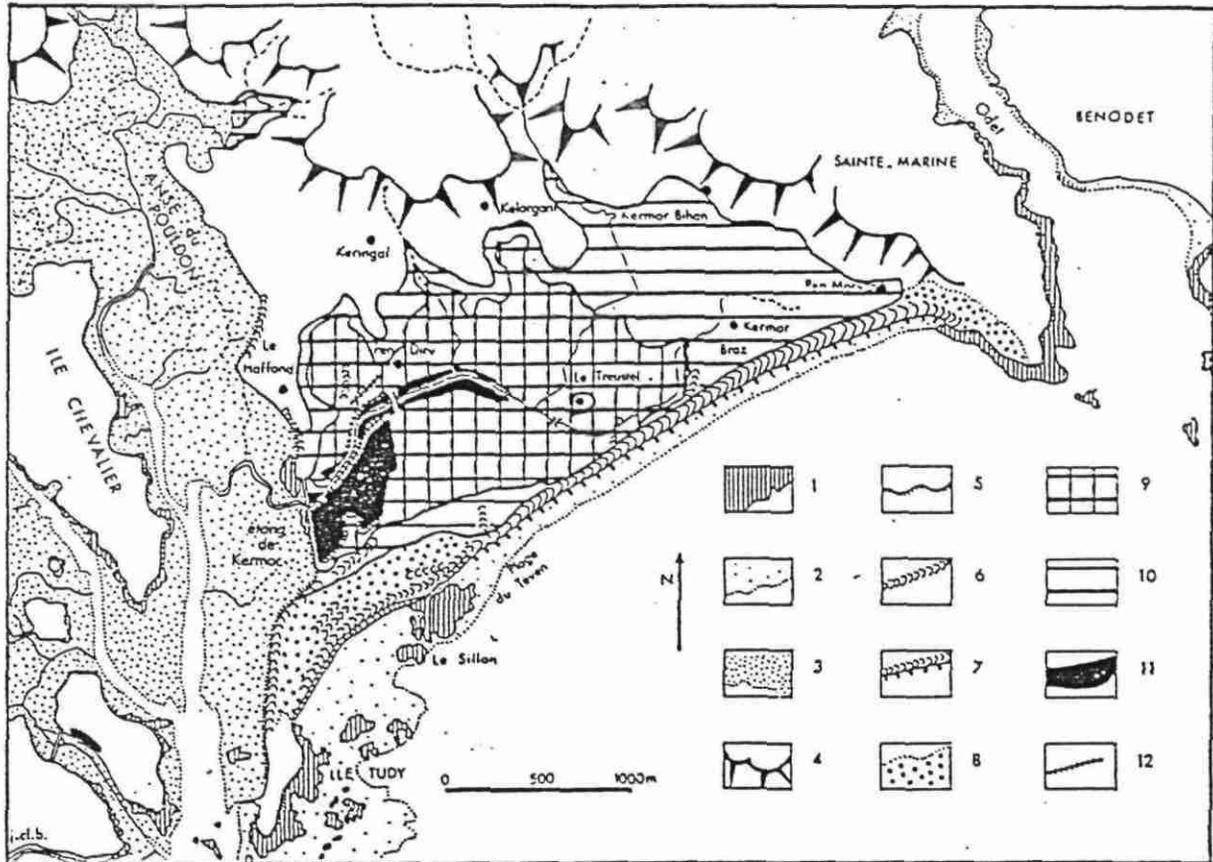
Les basses paluds de l'Ile Tudy-Sainte-Marine

- 1) Plاتier granitique — 2) Estran sableux — 3) Estran sablo-vaseux (anse du Pouldon, Odet) — 4) Falaise morte (rupture de pente) — 5) Petites falaises ou microfalaises — 6) Principaux bourrelets dunaires — 7) Cordon entaillé en microfalaise (en voie de recul) — 8) Placages de sables dunaires — 9) Basses paluds sableuses situées 2,75 m au-dessous du niveau des plus hautes mers — 10) Basses paluds sableuses situées au-dessous du niveau des plus hautes mers (entre 0 m et -2,75 m) — 11) Etangs et principales zones marécageuses — 12) Levées de terre artificielles.

Outre les dépôts pliocènes et quaternaires observés sur la pente douce du plateau, les formations observées dans les zones basses sont très récentes (in Morinière, 1983) (Fig. 4) :

Seul domaine maritime subsistant, l'étang de Kermor, a été aménagé en arrière de la digue pour l'aquaculture; il communique avec les eaux du polder par un chenal d'eau saumâtre (Fig. 4).

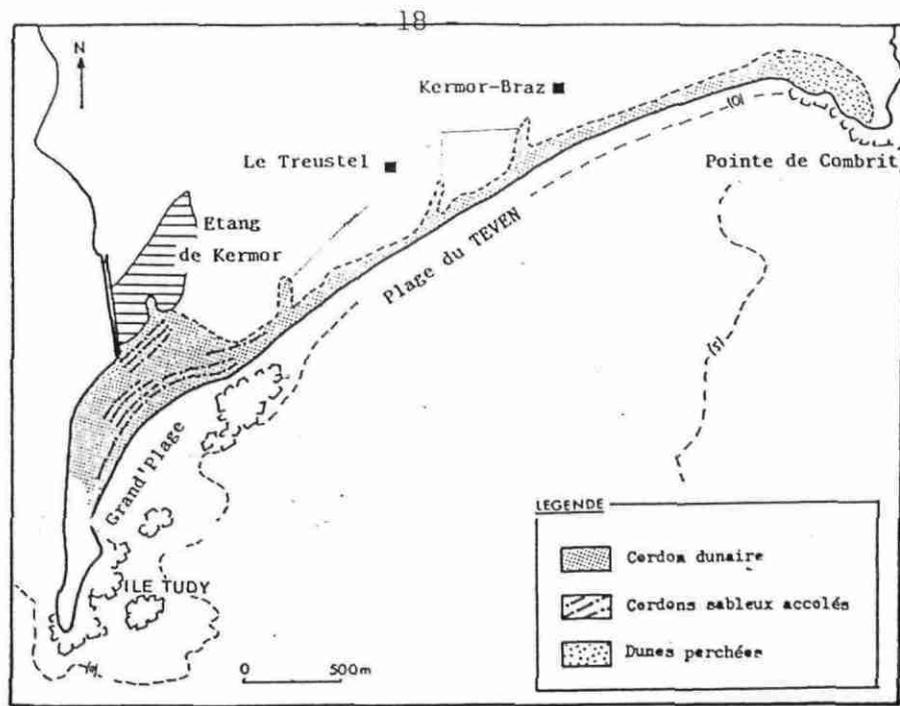
Fig. 5 - Carte simplifiée du cordon dunaire (Morinière, 1984).

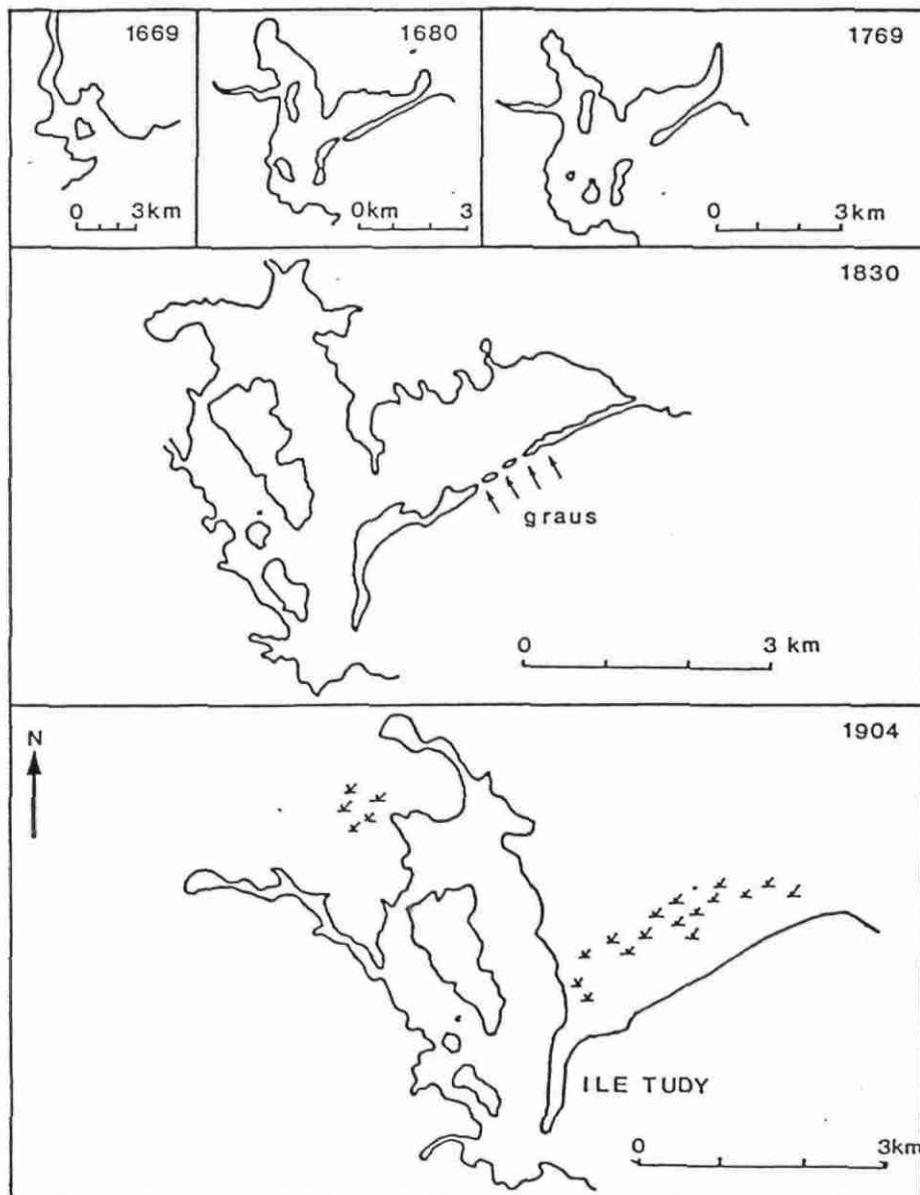
Fig. 6 - Reconstitution de la formation du cordon dunaire d'après les cartes anciennes (Guilcher, 1948).

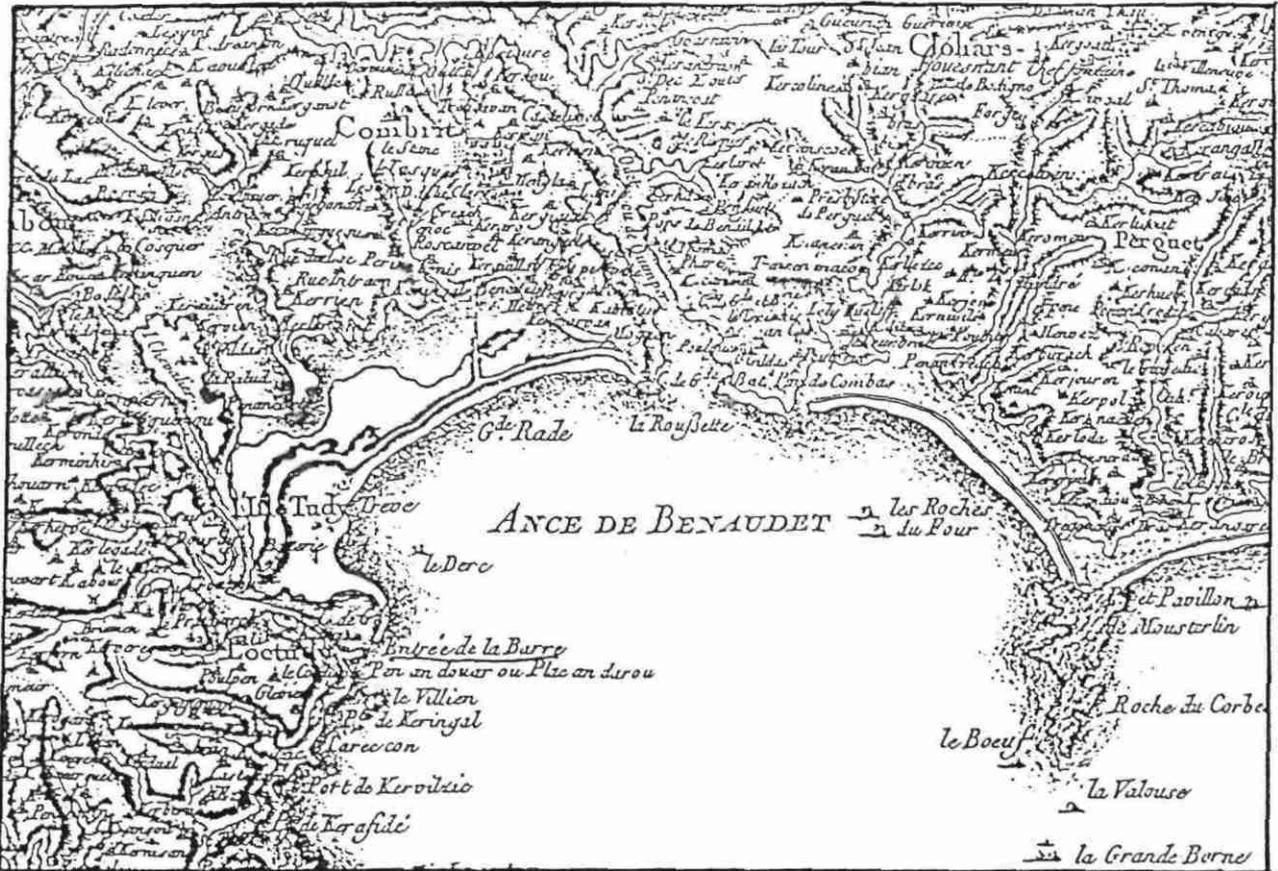
Fig. 7 - Carte de Cassini (1789).

La carte de Cassini (1789) (Fig. 7) montre un cordon apparemment continu entre la pointe de Combrit et l'île Tudy. Celui-ci devait toutefois être fragile et percé occasionnellement de brèches.

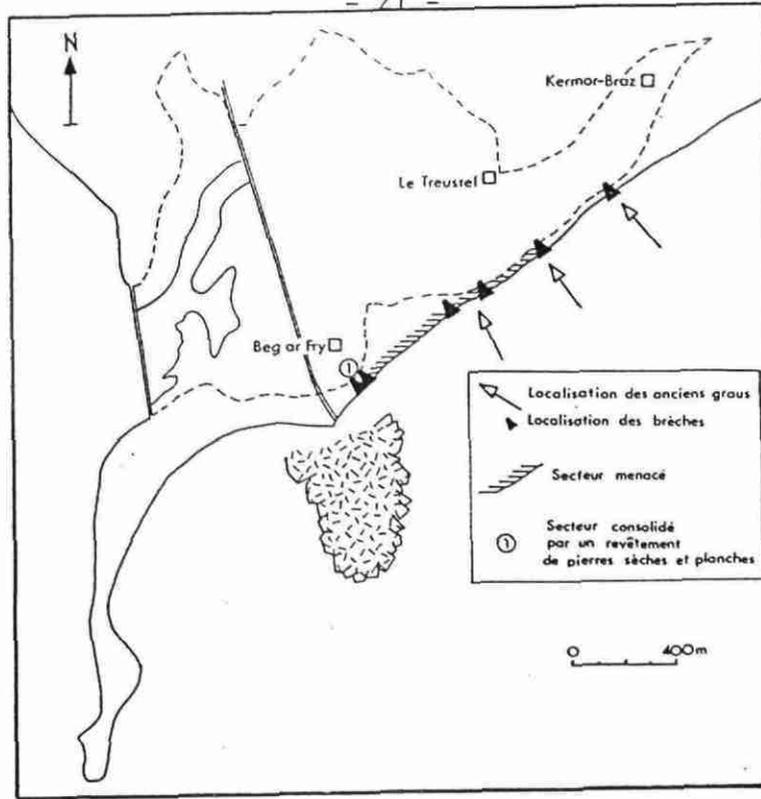
Fig. 9 - Carte des brèches survenues en 1865 et 1896 (in Morinière, 1984).

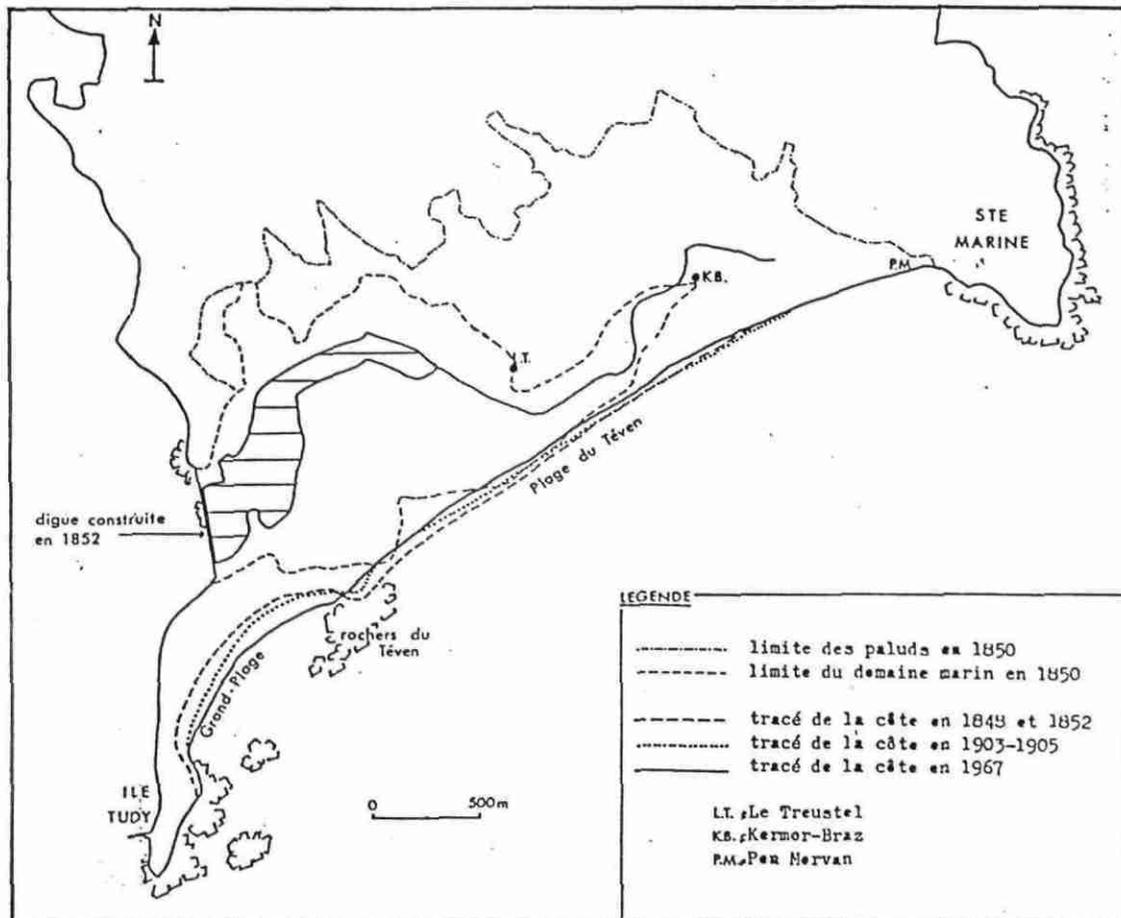
Fig. 10 - Migration du trait de côte (d'après Fisher, 1976).

Par la suite, depuis un siècle, dans la partie orientale de la plage du Teven, le cordon est resté relativement stable (Fig. 10), tandis que

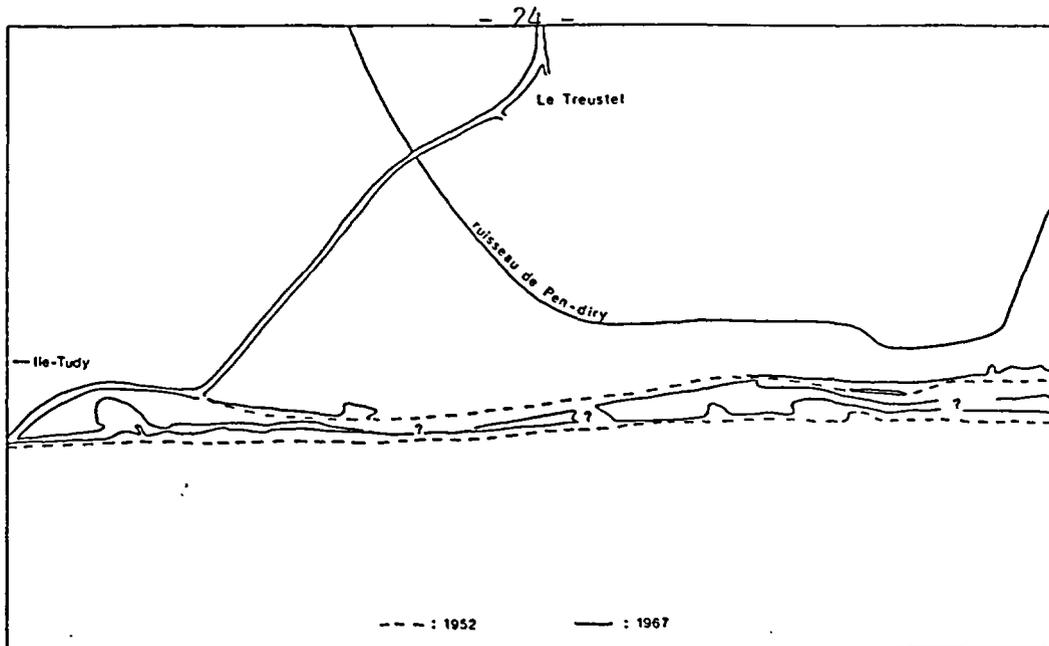
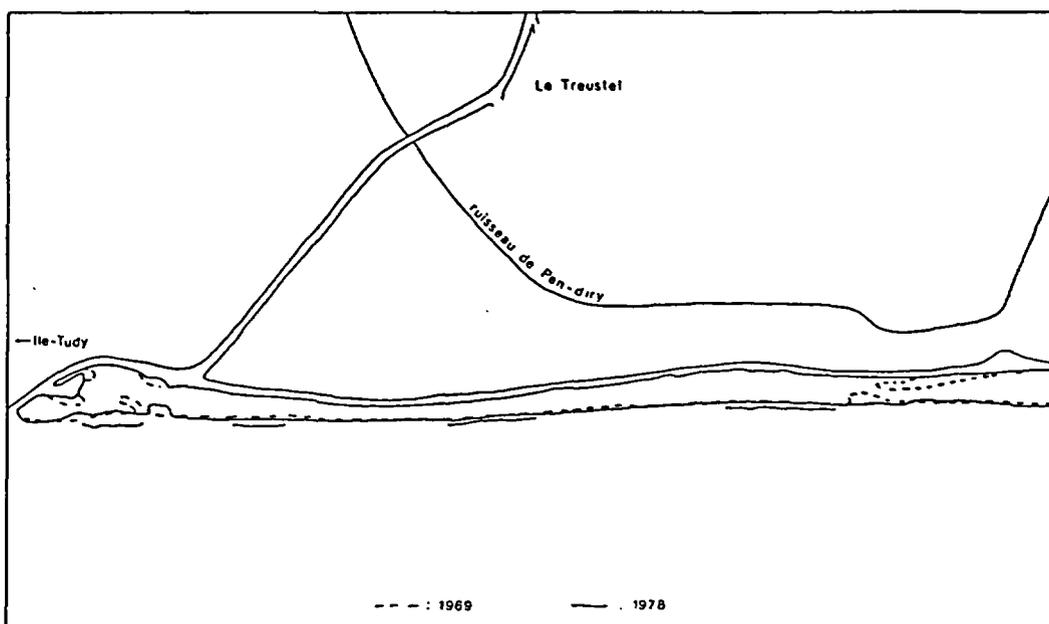
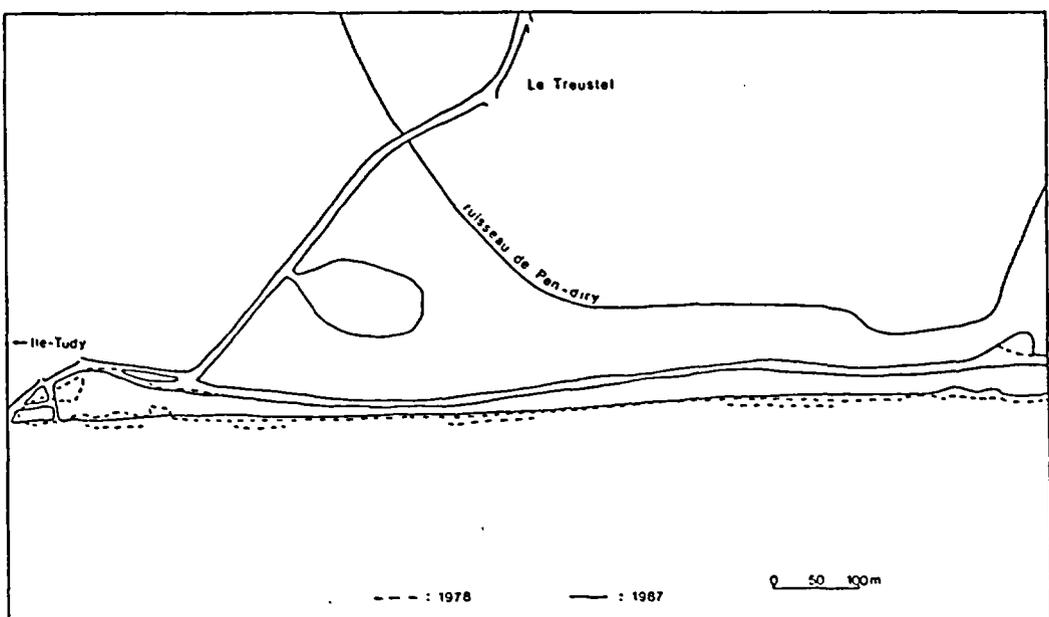
Fig 11.a,b et c - Comparaison de l'évolution du trait de côte en 1962 et 1967, 1969 et 1978, 1978 et 1987 d'après les photographies aériennes de l'IGN.

L'analyse des photographies aériennes a permis de cerner 3 périodes principales au cours des deux dernières décennies (Fig. 11a à c) qui, en premier examen, se corrélaient relativement bien avec des "périodes de tempêtes" (Fig. 12) :

a) 1962 - 1967 : le recul de la côte a été significatif, de 5 à 15 mètres selon les endroits. Ceci doit être principalement lié aux dégradations causées par la fréquentation touristique en très forte progression à cette époque et à la destruction de la végétation dunaire.

b) 1969 - 1978 : la comparaison des photographies aériennes (Fig. 11b) montre une relative stabilité du littoral voire un engraissement en certains points. Ceci peut être lié au régime des tempêtes moins nombreuses, (Fig. 12). Toutefois les travaux de réaménagement entrepris de 1968 à 1972 (Dubreuil, 1984) ont contribué à empêcher la dégradation et à fixer le sable.

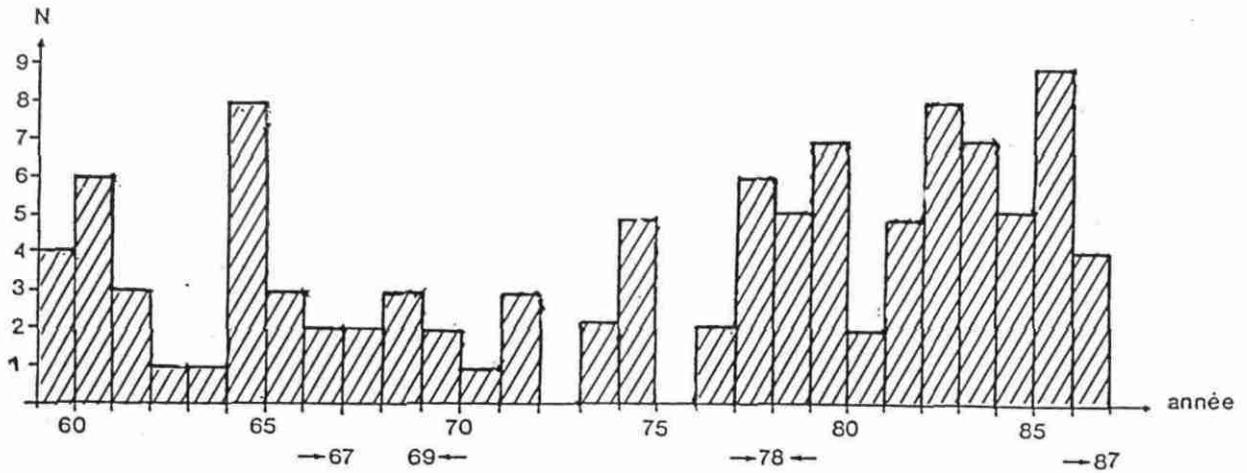
Fig. 12 - Régime des tempêtes enregistrées à Penmarch' entre 1960 et 1987. Noter la correspondance des périodes avec l'évolution générale du trait de côte déduite de l'examen des photographies aériennes. Les "tempêtes" sont les vents dont la plus forte rafale a dépassé 100 Km/h (définition Météorologie Nationale).

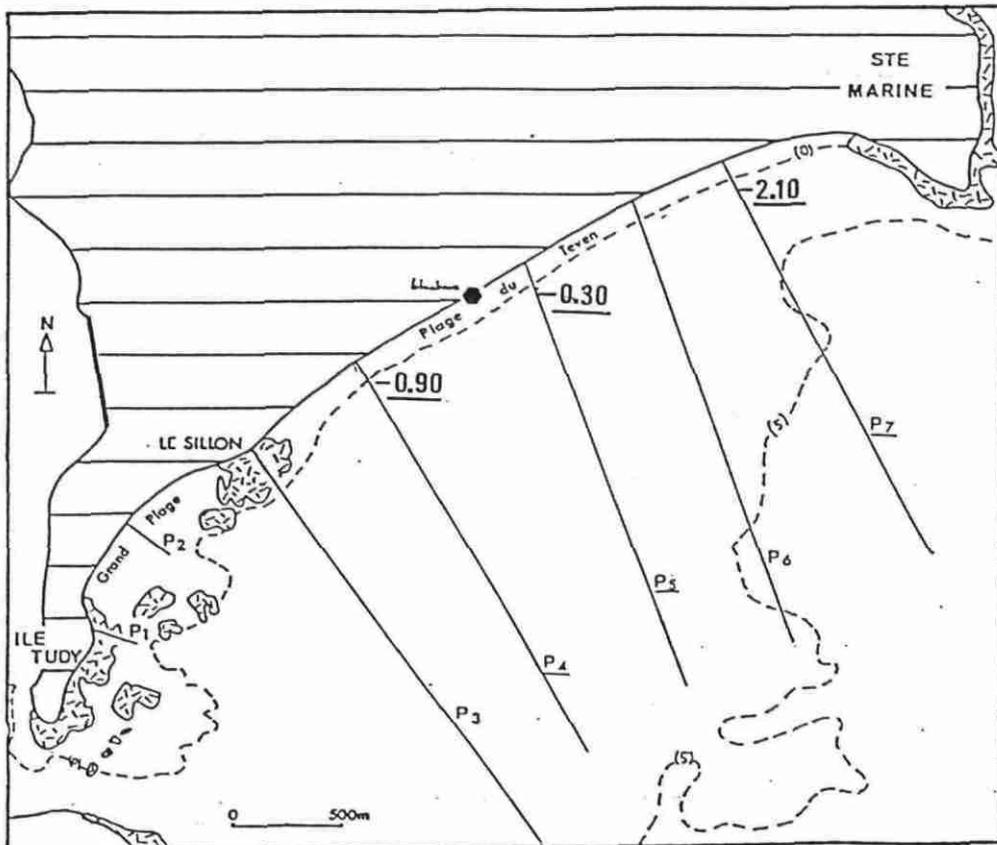
Fig. 13 - Localisation des profils topo-bathymétriques réalisés par la SOGREA et principaux reculs constatés entre 1975 et 1979.

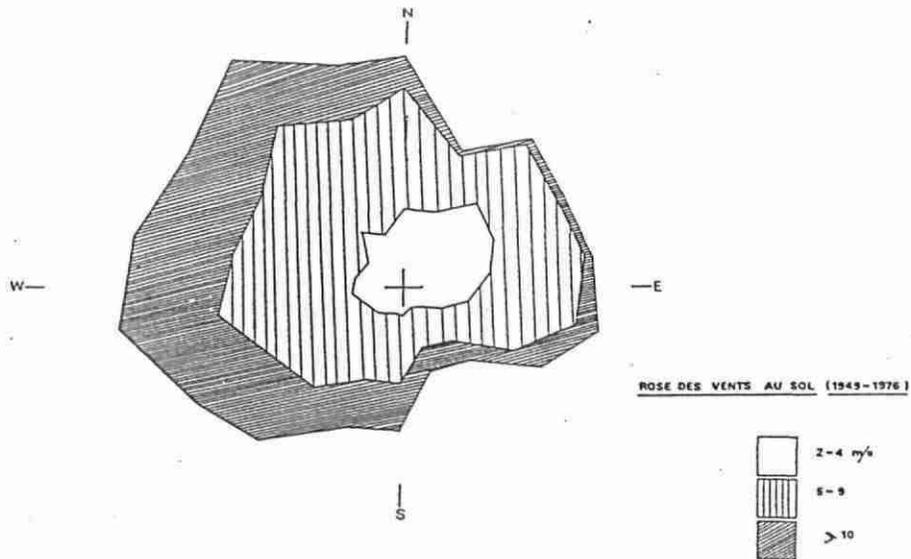
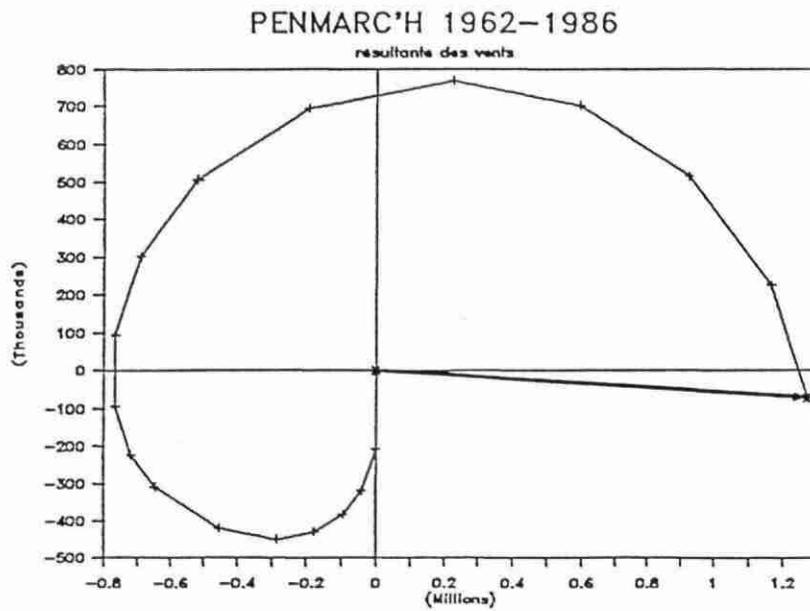
Fig. 14 - Rose des vents au sol relevés à la station de Penmarch¹ entre 1949 et 1976 et diagramme montrant la résultante des vents entre 1962 et 1986 établie à partir de roses mensuelles (explication du diagramme : voir annexe 2).

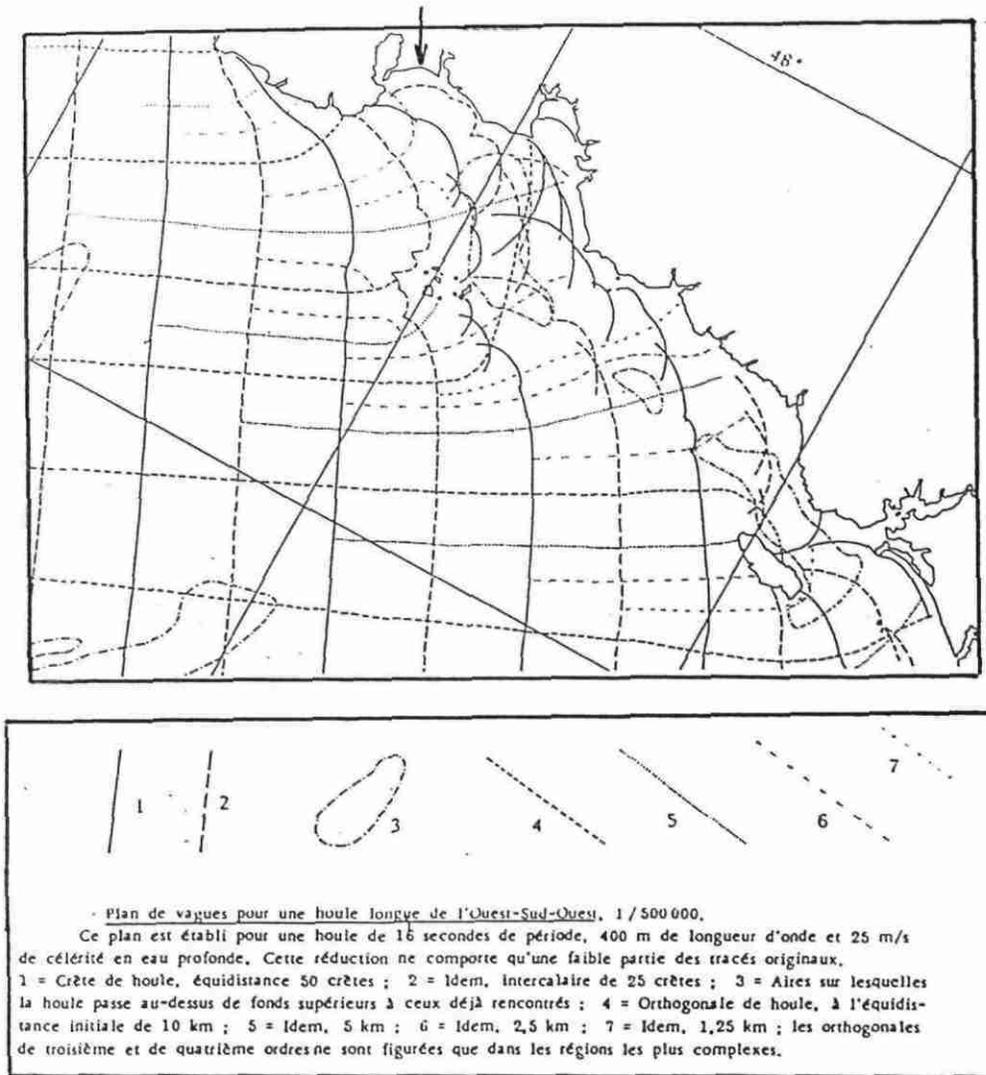
Fig. 15 - Plan de vagues de houles de l'Ouest-Sud-Ouest d'après Pinot (1974). Noter la réfraction de ces houles (direction dominante) au Sud de la pointe de Penmarch' et leur direction parallèle au cordon dunaire de Combricit.

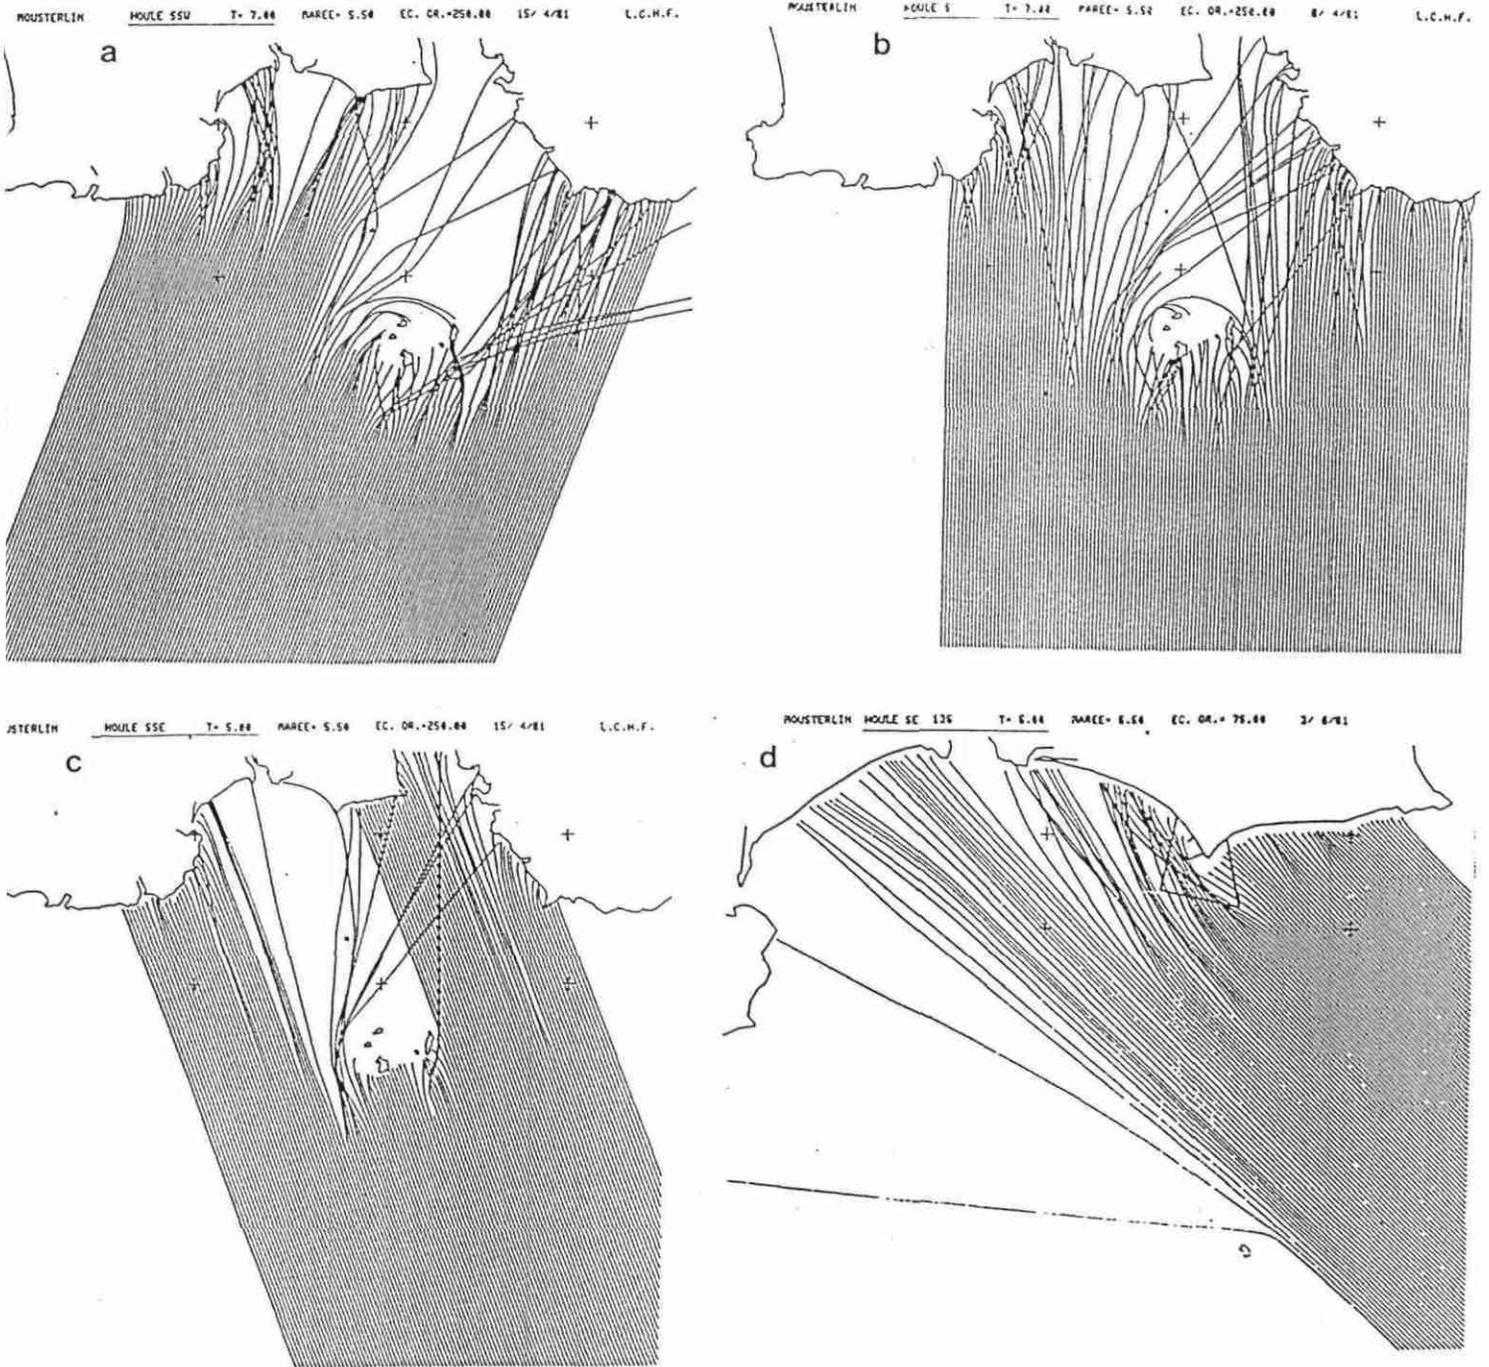
- pour les houles de SSW (T = 7 sec) (Fig. 16b), une concentration des orthogonales dans la partie orientale de la plage du Teven
- pour les houles de SSE (T = 5 sec) une concentration des trajectoires dans le secteur du Sillon (Fig. 16c),

Fig. 16 - a à d - Epures de plan de réfraction des houles (L.C.H.F., 1981). Les nombreux croisements d'orthogonales pour les houles de SW et de S indiquent que la direction et la concentration des houles résultantes dans l'anse de Bénodet est incertaine. Noter l'influence des houles de SE.

- pour les houles de SE (T = 5 sec) une répartition plus large sur l'ensemble de la plage (Fig. 16d).

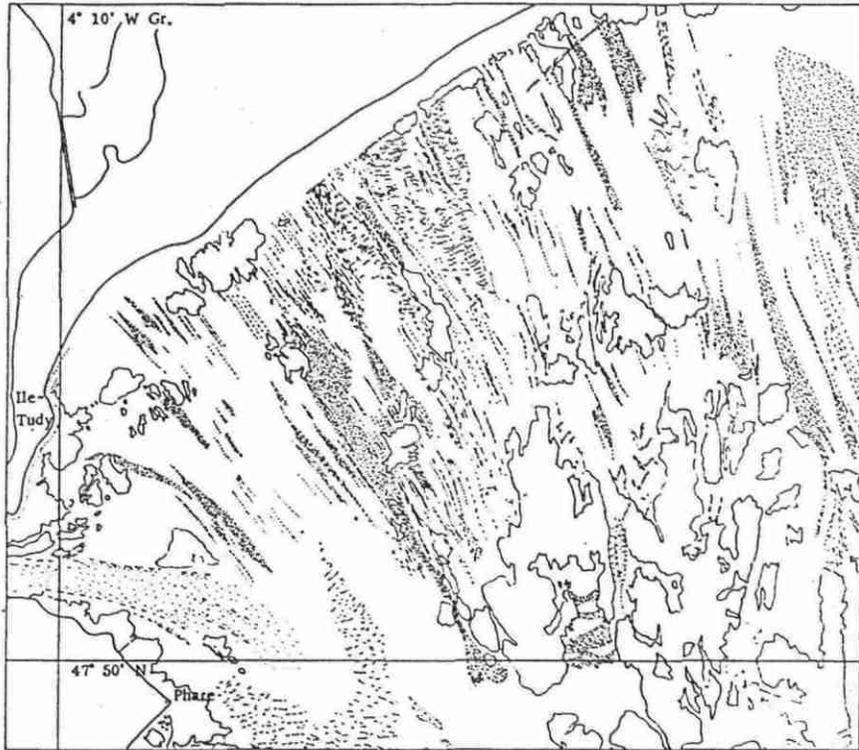
Fig. 17 - Localisation des traînées de sable grossier sur l'avant-plage entre Combrit et l'Ile Tudy (Pinot, 1974).

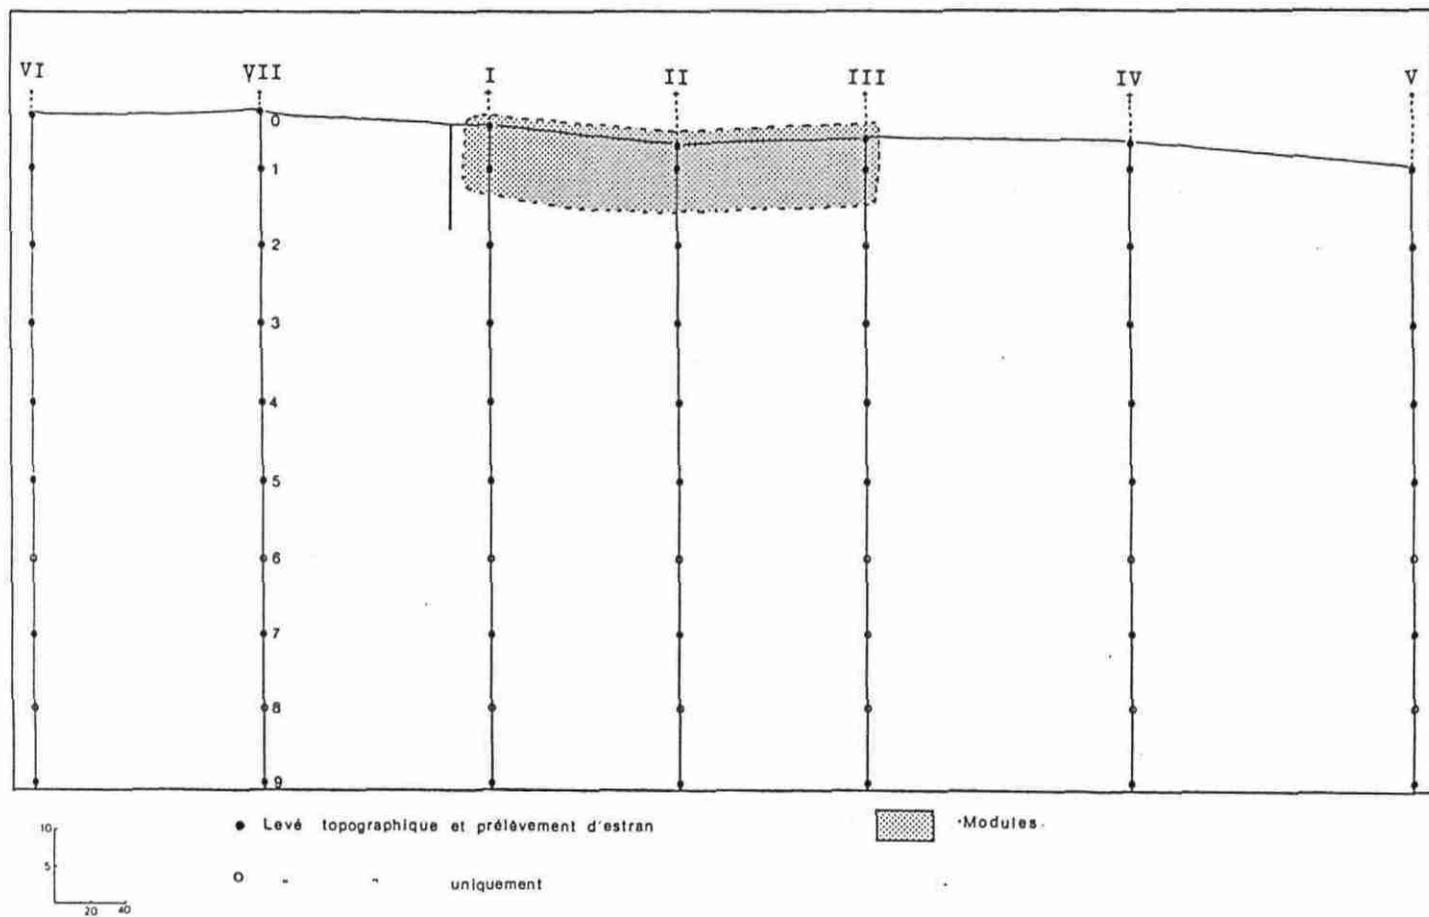
Fig. 18 - Carte de positionnement des échantillons et des points de relèvement topographique. Noter la différence entre les échelles longitudinales et transversales (x 4).

Lors de chaque levé, le profil topographique (réalisé par le cabinet Le Guellec de Pont L'Abbé) a été effectué, à l'exception de celui du 22 12 87, en tenant compte des éventuelles ruptures de pente et selon un quadrillage fixé. Ce plan de mesures comprenait le levé d'un point tous les 10 mètres en haut de plage et tous les 20 mètres en bas de plage (Fig. 18).

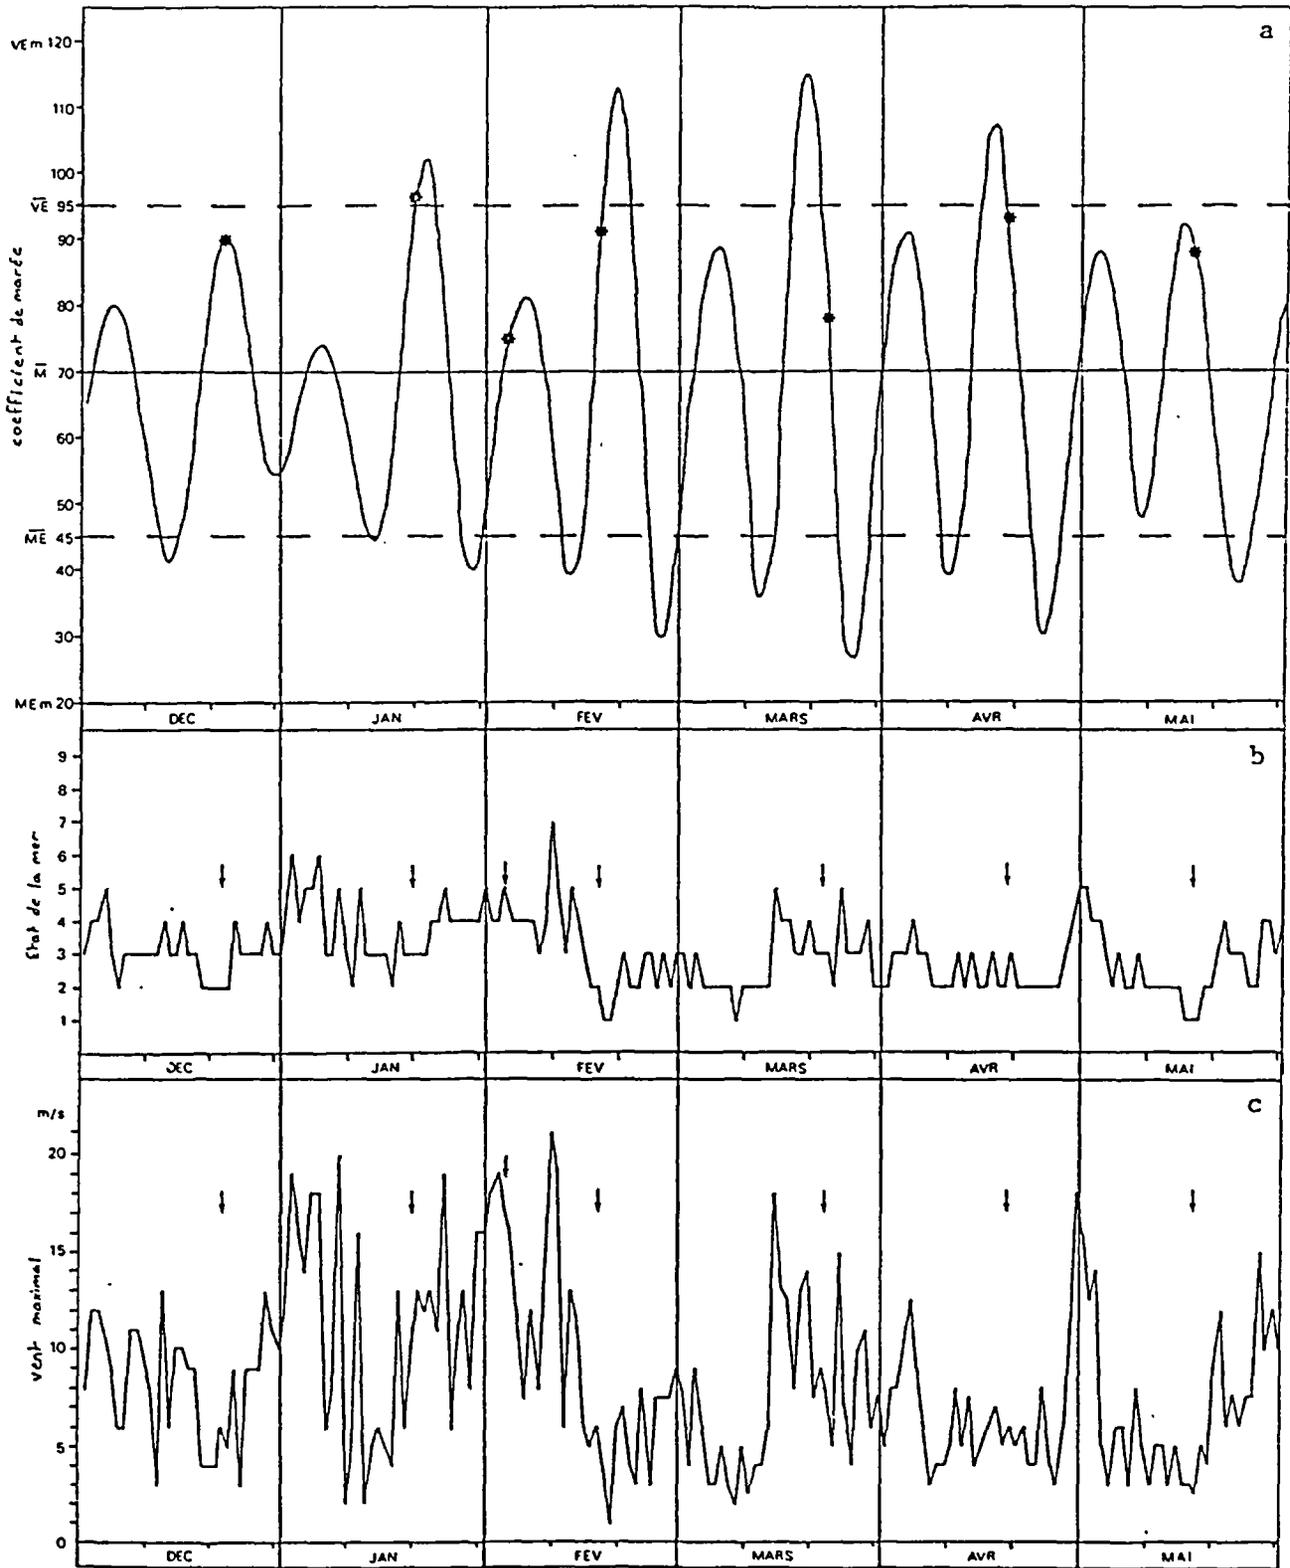
Fig. 19 - Diagramme montrant les conditions météorologiques durant les levés et la "représentativité" des levés (flèches et astérisques).

Les conditions météorologiques précédant le levé ont été caractérisées par un tempête de SW (Fig. 19) et des houles de même direction.

Après une période de quinze jours de mauvaises conditions météorologiques, un levé a été réalisé par coefficient assez fort en période de revif (avant les plus forts coefficients de vives eaux) (Fig. 19). Il montre à nouveau des changements significatifs et un réajustement important par rapport au levé précédent.

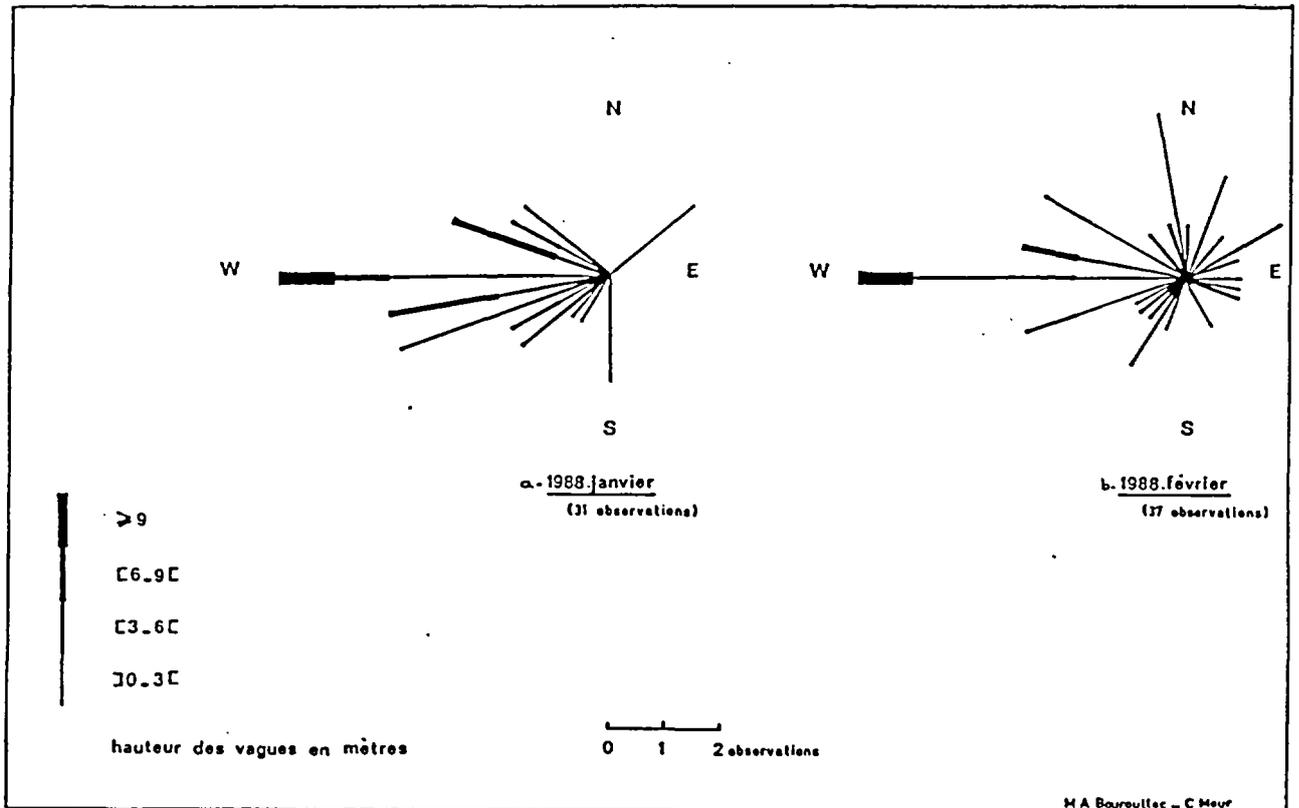
Fig. 20 - Roses des houles pour janvier et février 1988, établies d'après les informations transmises par les navires au large, au Centre Météorologique de Guipavas.
