RESULTATS DU
SUIVI D'UN NOUVEAU SYSTEME
DE PROTECTION SOUPLE DES
LITTORAUX SABLEUX :

LE PROCEDE CORNIC A COMBRIT
(SUD FINISTERE)

89 SGN 348 BRE

Mars 1989

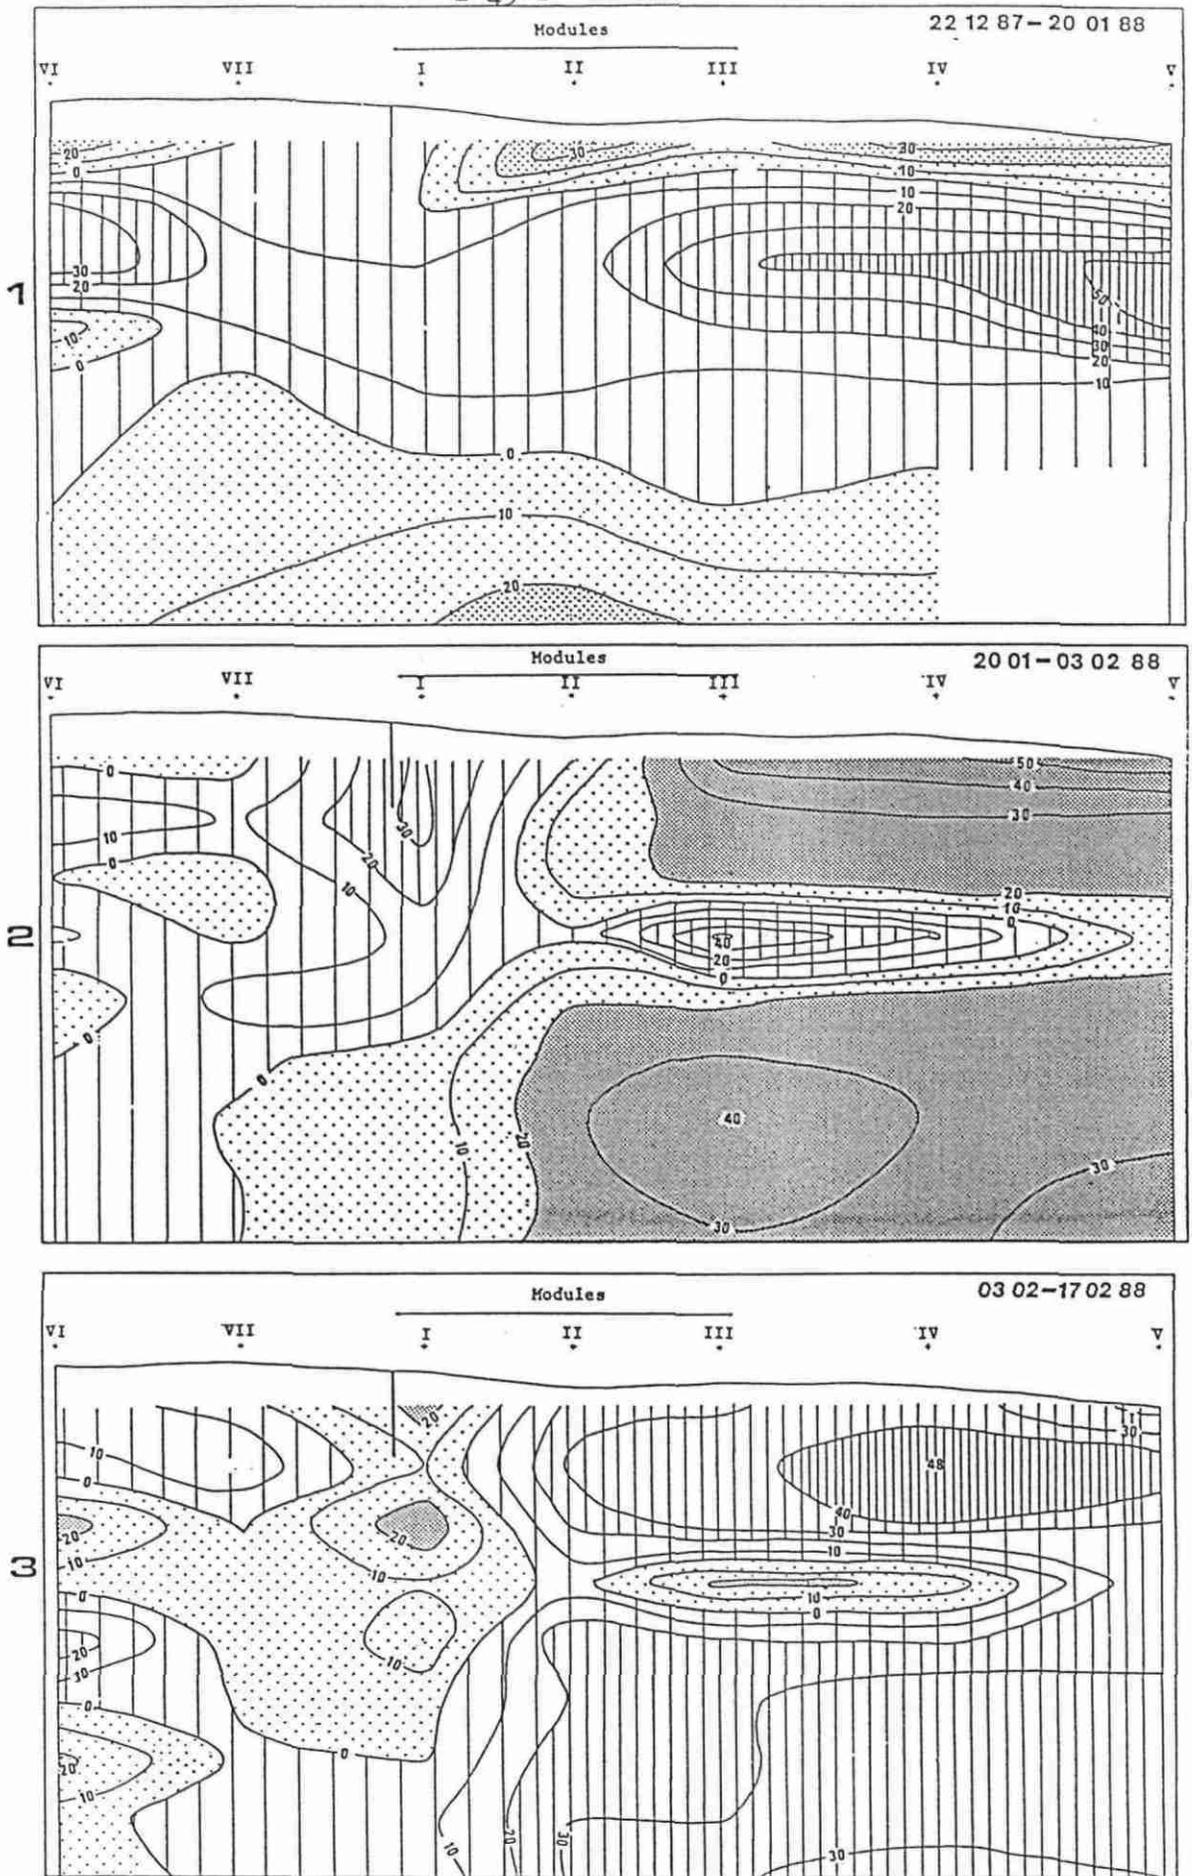
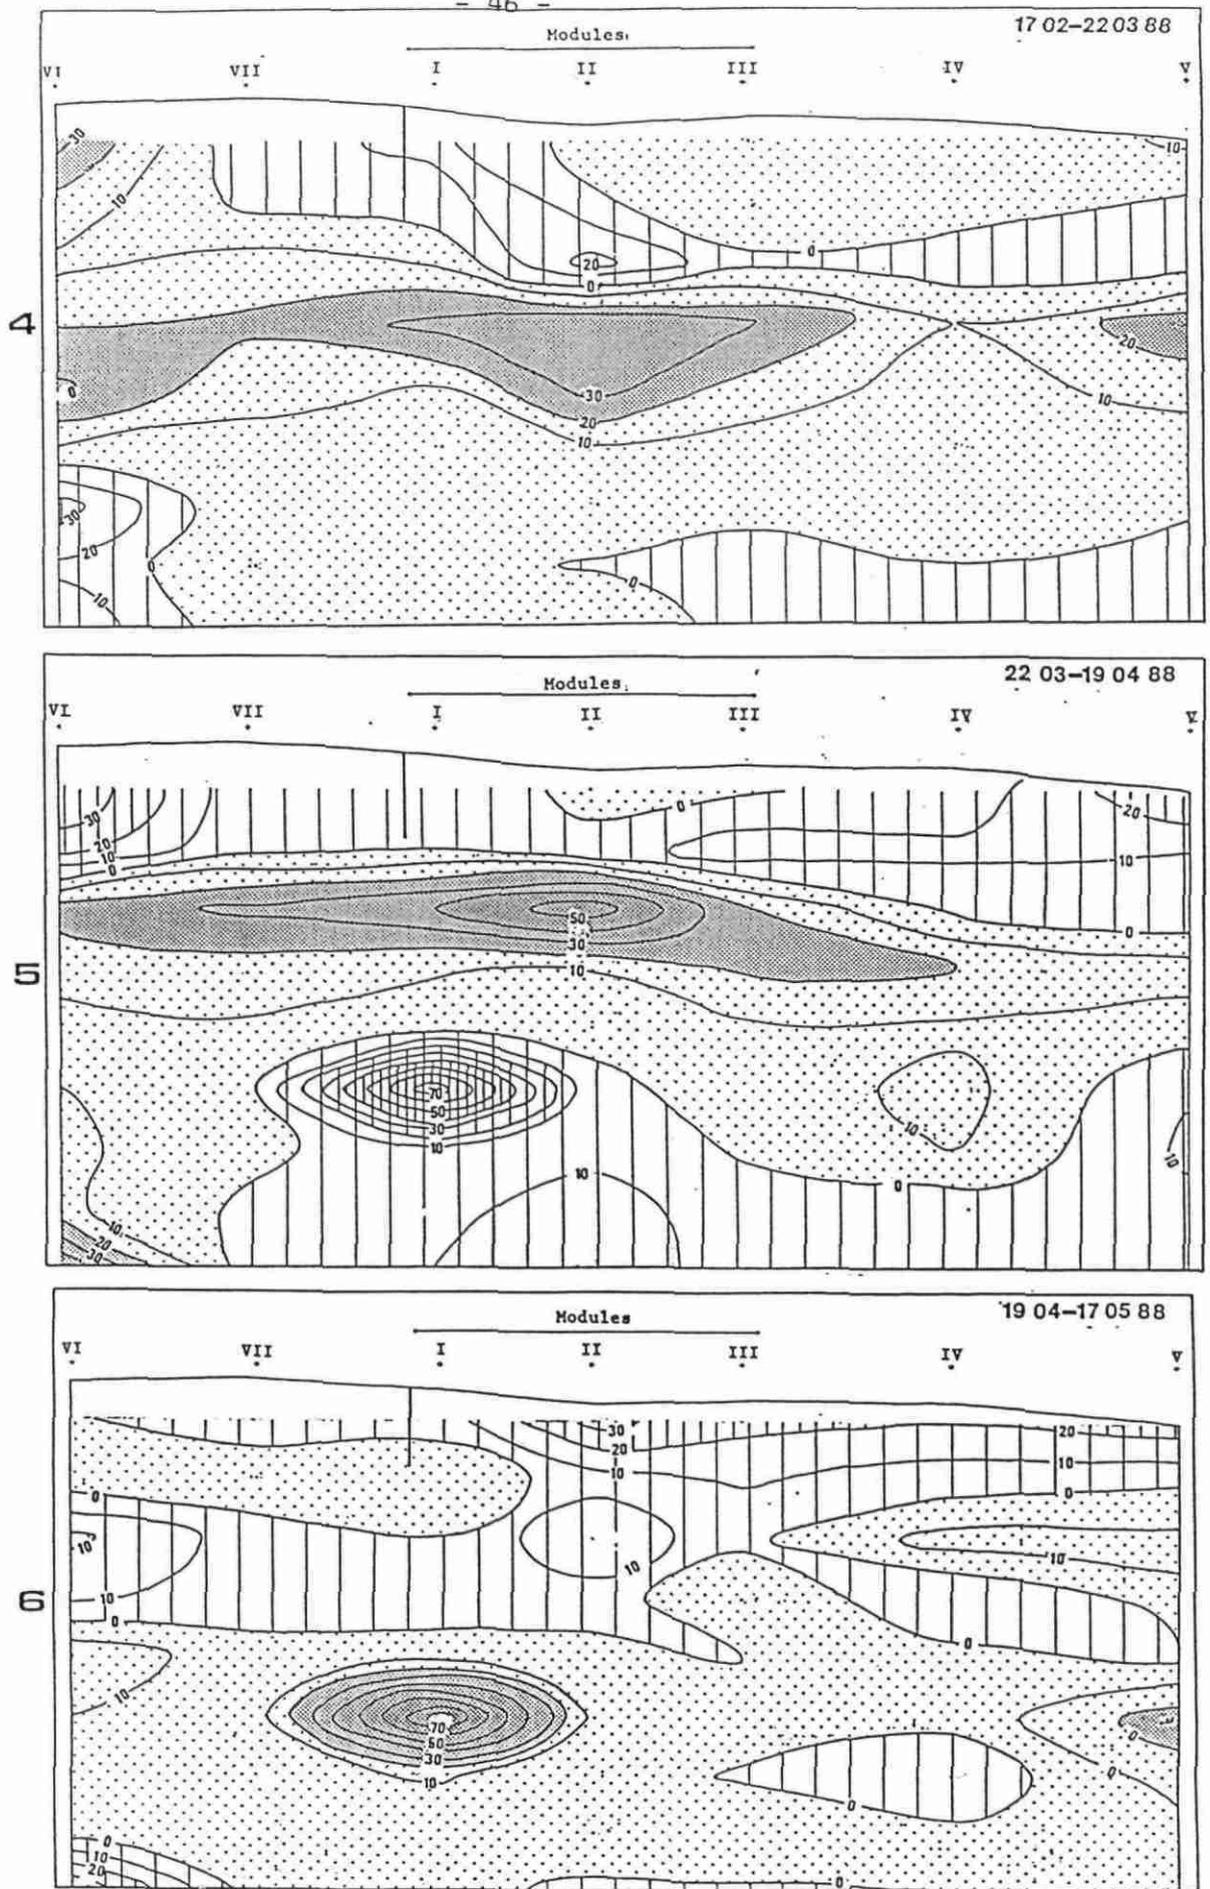
Fig. 21 - 1 à 6 - Bilans sédimentologiques (importance de l'accumulation ou de l'érosion en centimètres) entre deux levés successifs. Localisation des mesures et échelle : voir Figure 18.

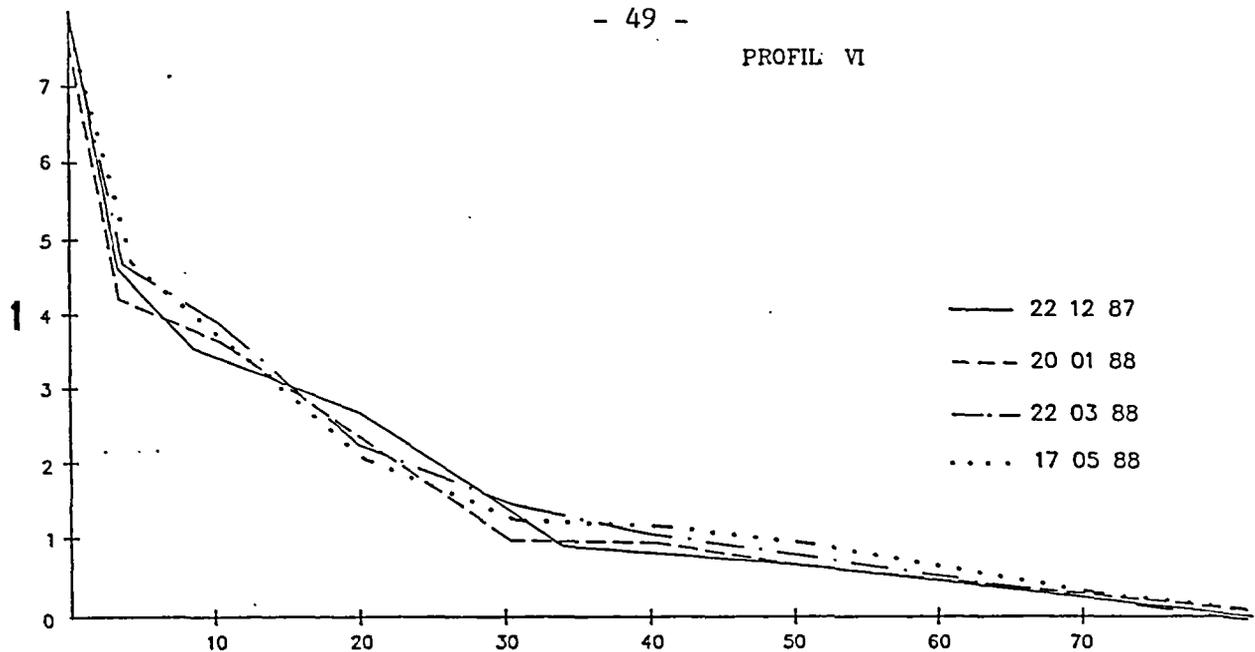
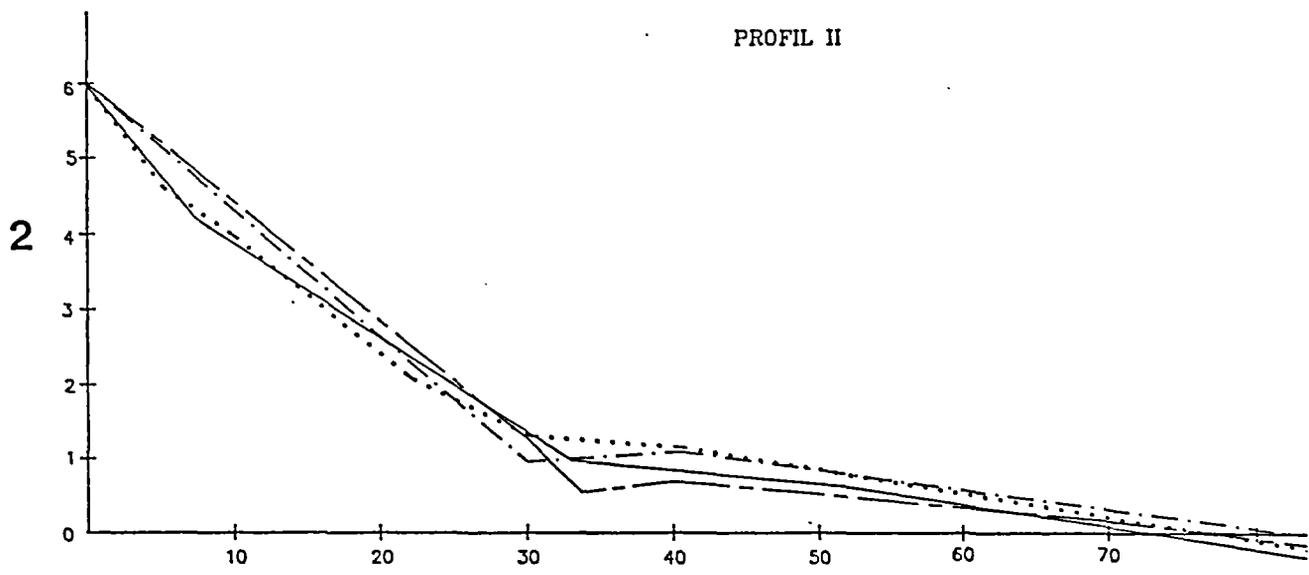
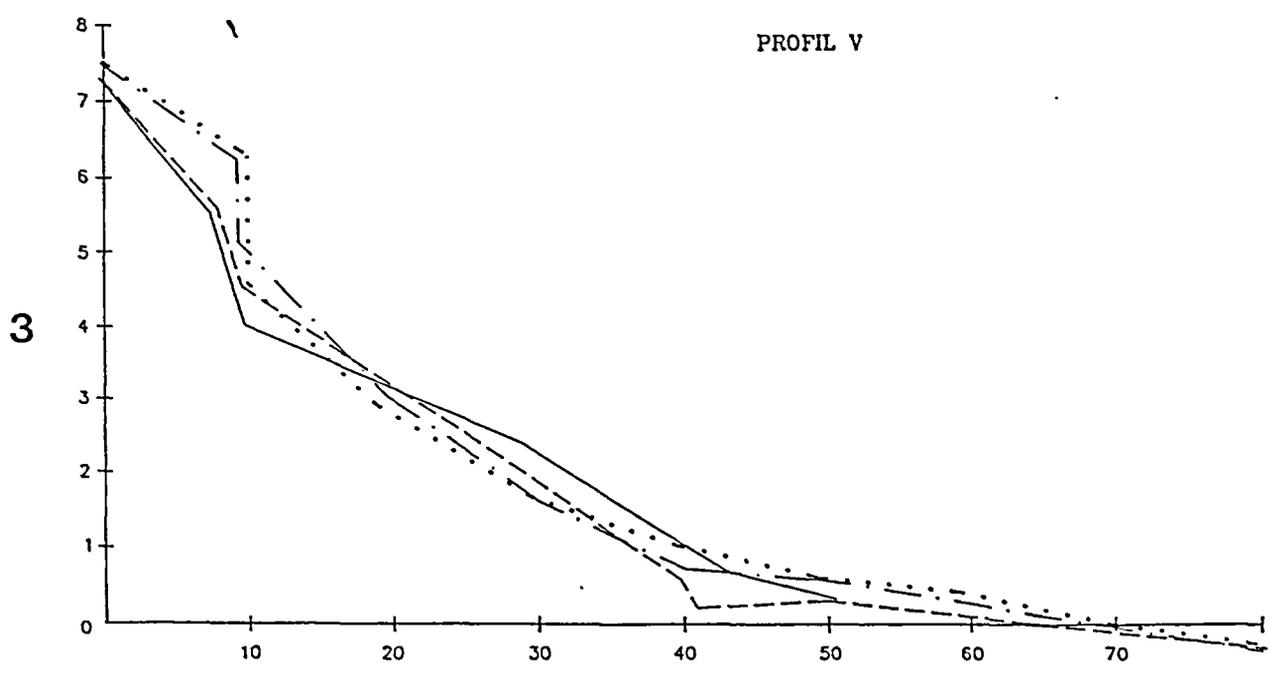
- d'une continuité entre le haut de plage et la dune au centre (Fig. 22-2),
- d'une microfalaise vers le haut de plage à l'Est (Fig. 22-3),
- d'une rupture de pente forte au niveau de la dune à l'ouest (Fig. 22-1).
- d'une différenciation nette, à l'ouest et au centre, entre un haut-estran et un bas-estran, la limite se placant à 35 mètres environ de la crête de la dune. Les deux parties de la plage se différencient par leurs pentes respectives de 12-15° et 2-3°. Cette distinction est moins nette à l'est, du fait de l'augmentation de la pente et de la réduction de la largeur de l'estran.

Fig. 22 - 1 à 3 - Profils transverses montrant les variations topographiques le long du profil central (II) et des profils latéraux (V et VI) lors de quelques levés.

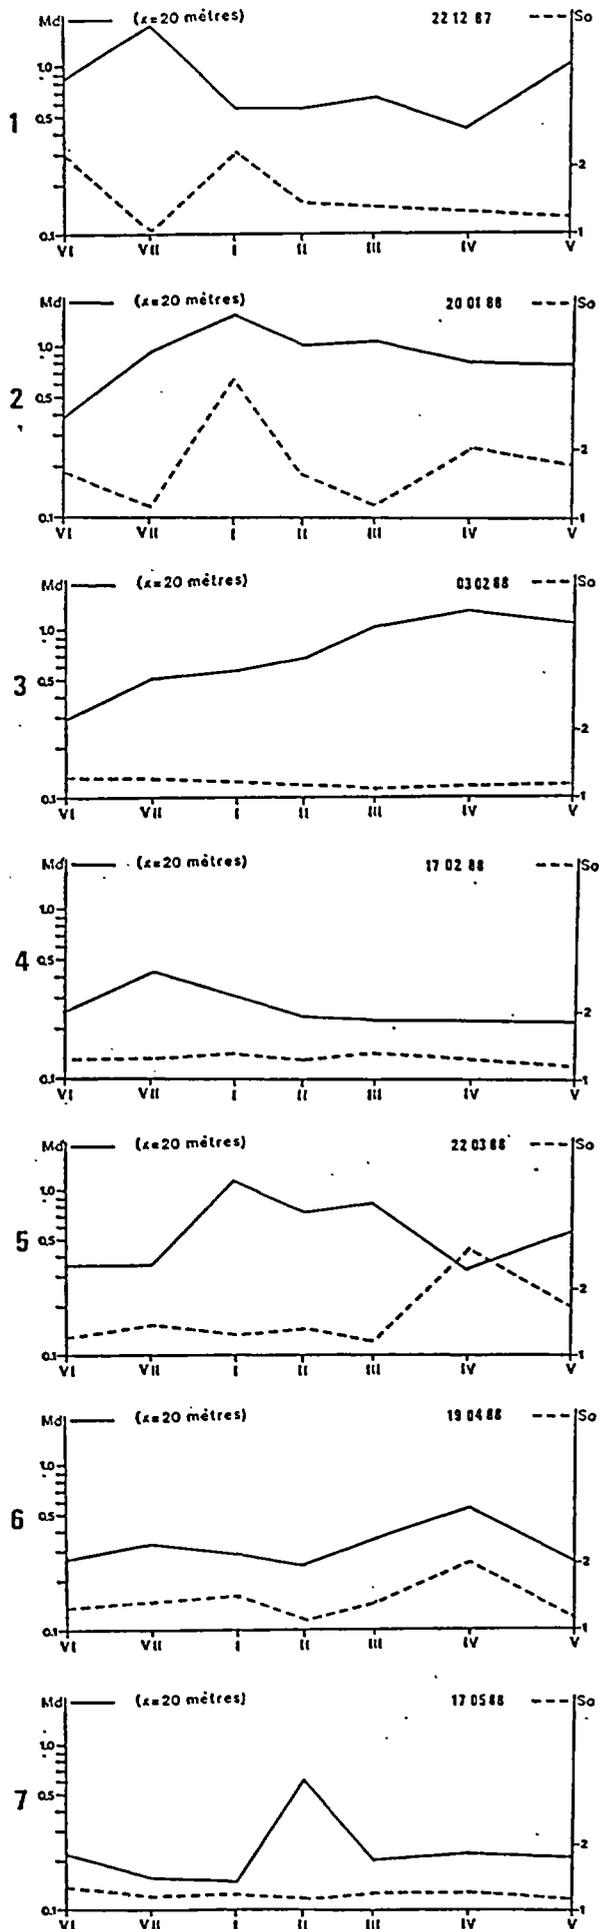
Fig. 23 - 1 à 7 - Variations longitudinales, à 20 mètres de la crête de la dune du grain moyen (Médiane : Md) et du triage des sédiments (Indice de Trask : So).

La granulométrie du sédiment atteste des changements intervenus et de la plus forte agitation dans la partie centrale où les sédiments sont les plus grossiers comme cela était le cas au mois de janvier (cf. Fig. 23-2, 23-5. Vers l'est, le triage était moins bon (échantillons IV-2 et V-2 : Fig. 23-5) sans doute en raison des apports éoliens dus au vent de SW ayant soufflé le jour du levé.

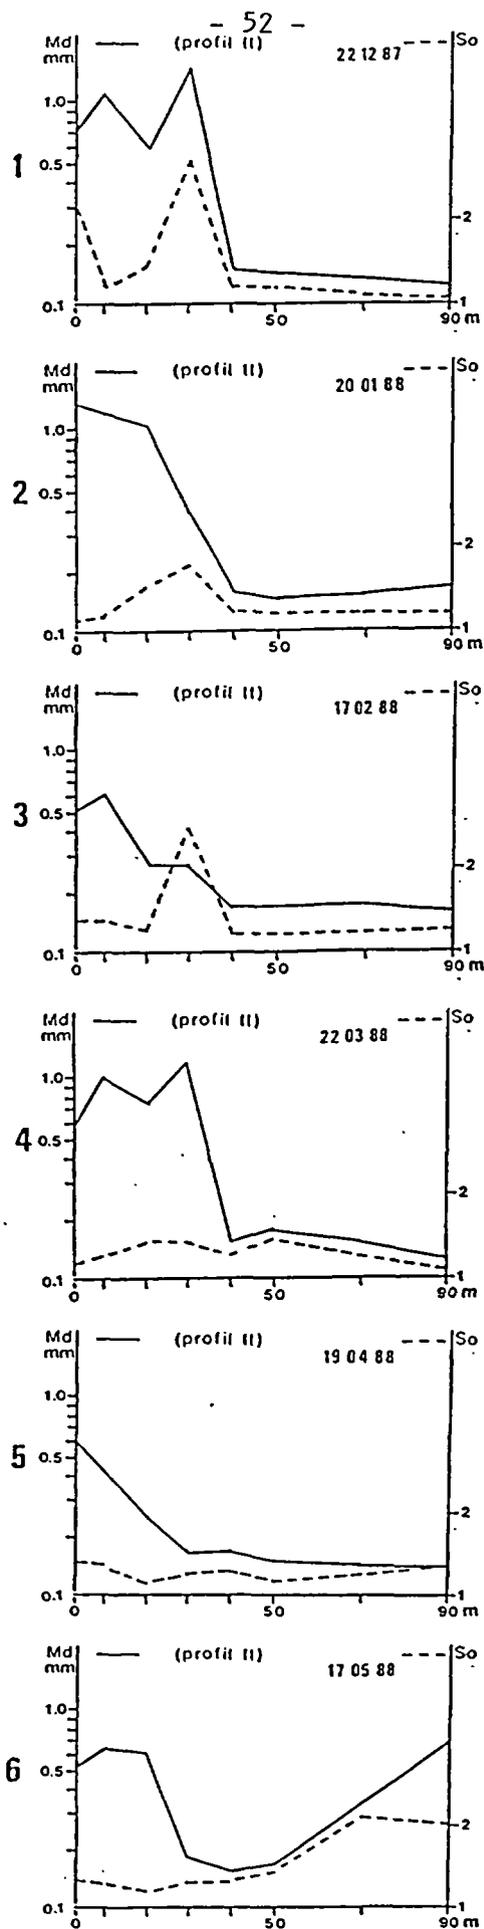
Fig. 24 - 1 à 6 - Variations le long du profil Central (Profil II) du grain moyen et de l'indice de mauvais triage des sédiments.

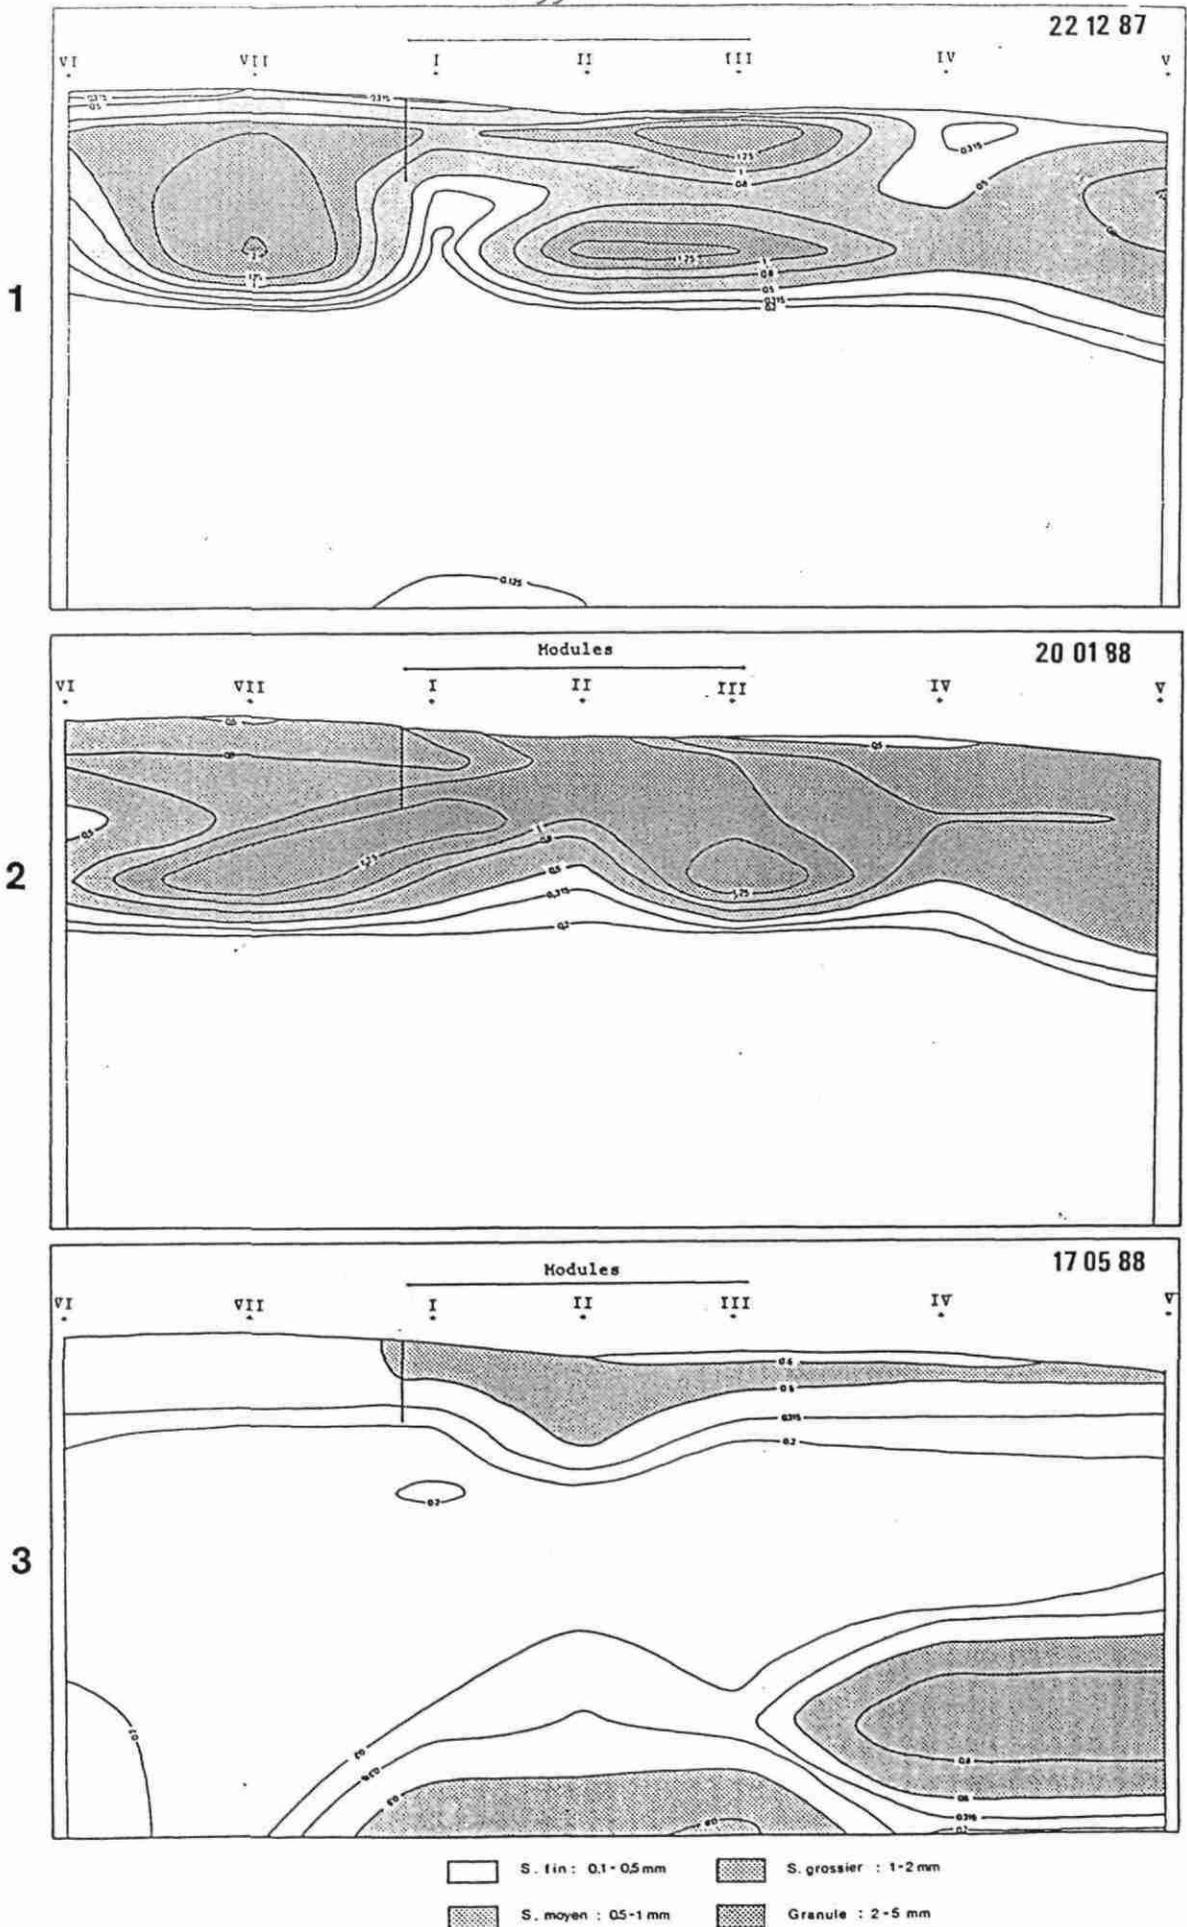
La cartographie du grain moyen (Fig. 25-1) montre la prédominance du sable moyen à grossier en haut de plage, notamment dans le secteur aménagé, et un passage net aux sables fins sur le bas-estran qui est d'une grande uniformité granulométrique. L'existence d'une bande transversale de sable moyen, mal trié, au niveau du profil I (Fig. 23-1, 25-1) est liée à un écoulement différent de l'eau vers le large du fait d'une rupture de pente plus proche de la crête de dune sur ce profil. La distribution sous forme de "lentilles" dans le secteur protégé (P.I à P.III, Fig. 25-1) peut être due à une reprise progressive des matériaux rechargés au préalable.

La cartographie du grain médian montre une reprise du matériel sur le haut-estran par rapport au mois précédent (Fig. 25-2) avec un sable plus grossier que précédemment dans le secteur du profil I, ainsi qu'à la jonction entre bas et haut estran.

Fig. 25 - 1 à 3 - Distribution spatiale des grains moyens réalisée à partir des levés sédimentologiques complets (voir Fig. 18). Noter la différence entre le haut-estran à sable moyen à grossier et le bas-estran très homogène à sable fin ainsi que l'évolution et les échanges haut/bas-estran entre l'hiver et le printemps.

La distribution du grain moyen (Fig. 25) montre un sable plus fin à l'ouest de l'épi en gabions, pouvant suggérer un effet lié à la présence de ce dernier. Toutefois on notera que des sables plus fins

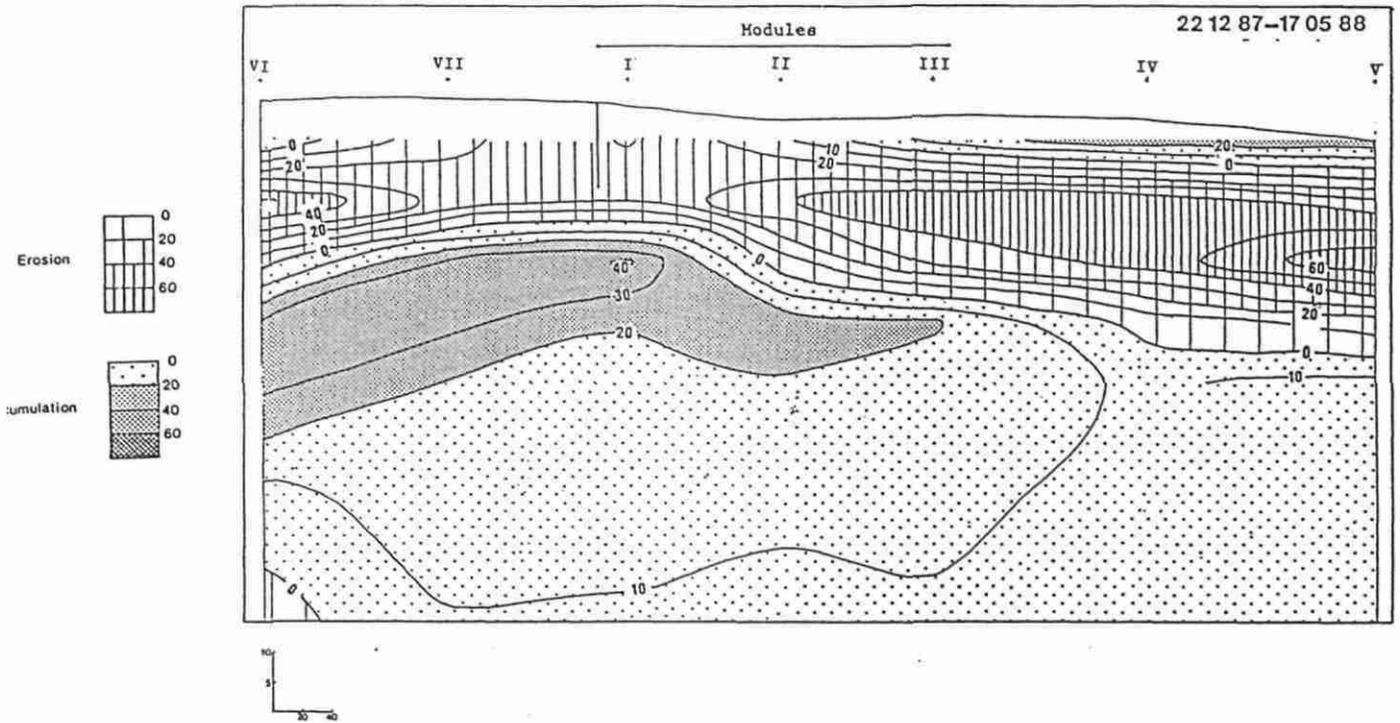
Fig. 26 - Bilan sédimentologique global du 22 décembre 1987 au 17 mai 1988.

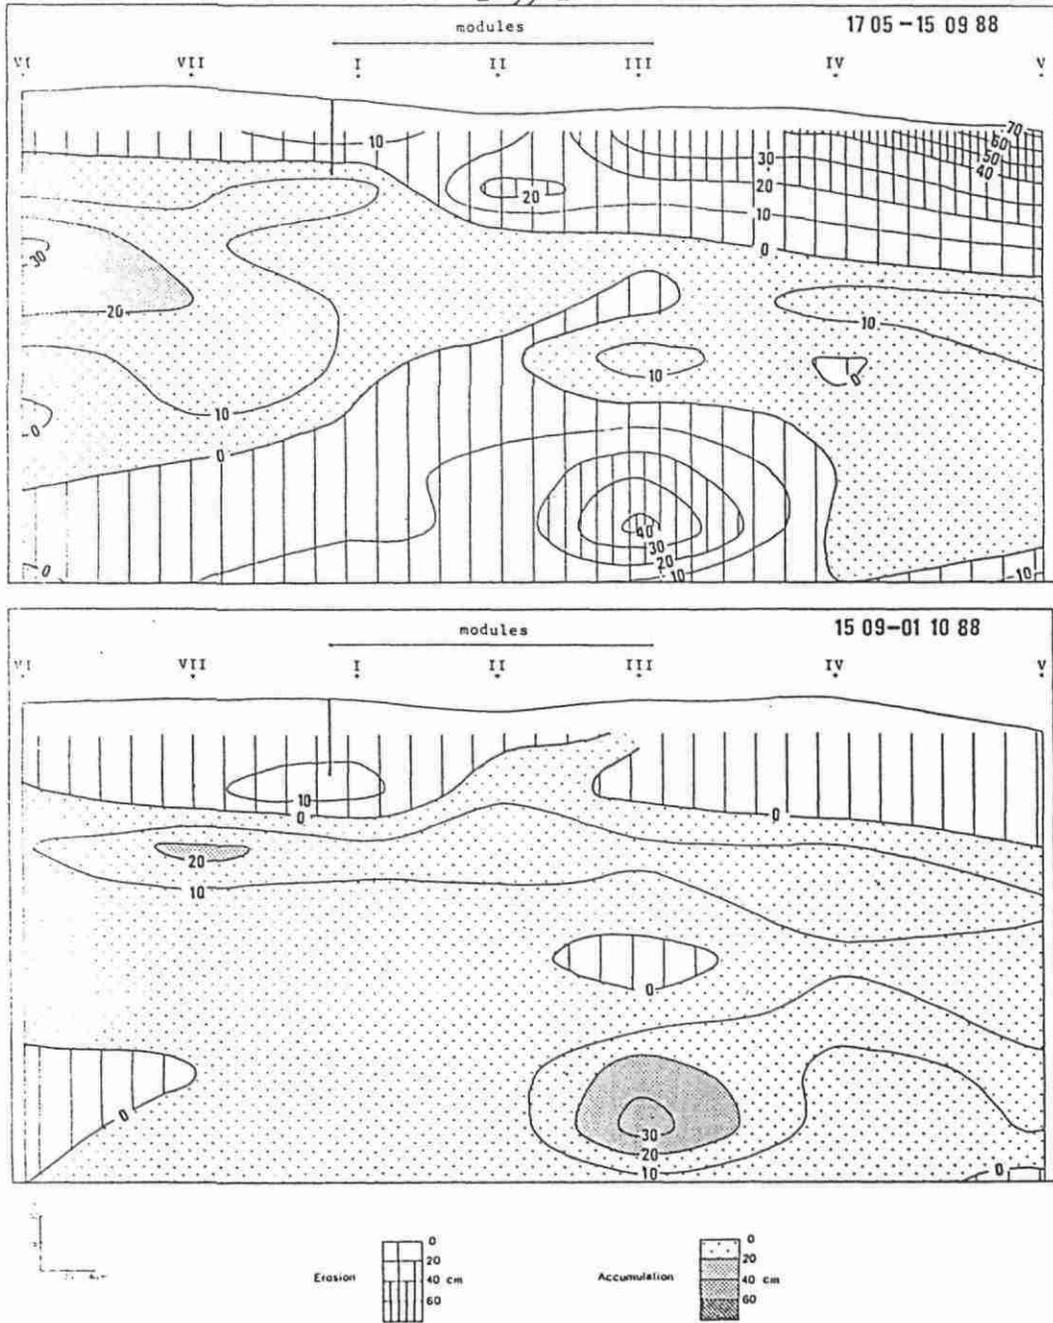
Fig. 28 - Bilans sédimentologiques après la saison estivale et les grandes marées d'équinoxe.

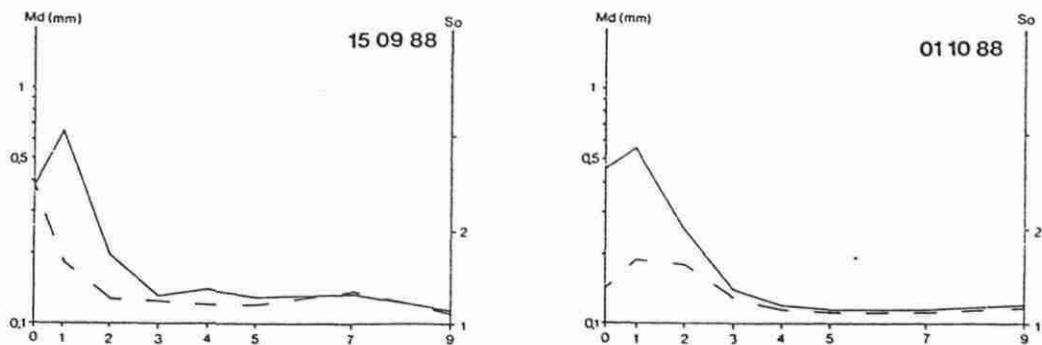
Fig. 29 - Variations le long du profil central (II) du grain moyen et de l'indice de Trask (cf Fig. 24) à l'automne : noter le retour à une granulométrie fine en bas de plage et à une transition nette entre le haut et le bas estran.

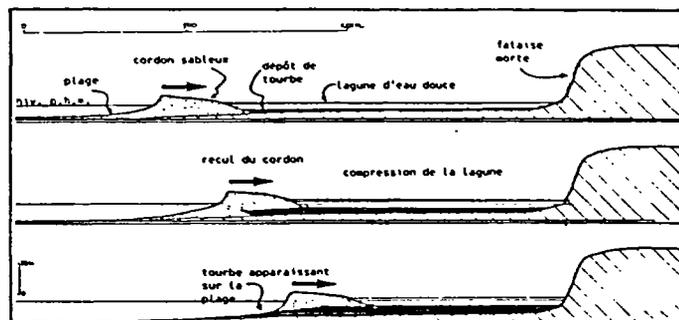
La présence de ce niveau de tourbe est lié à la formation d'un marais littoral à l'arrière du cordon dunaire initial puis au refoulement de ce dernier vers le nord (voir figure ci-dessous). L'affleurement de la tourbe souligne par ailleurs le faible volume du stock sédimentaire présent dans ce secteur.

Coupe schématique montrant la migration d'un cordon sableux et l'affleurement d'un niveau de tourbe sur la plage (in Dubreuil, 1984)

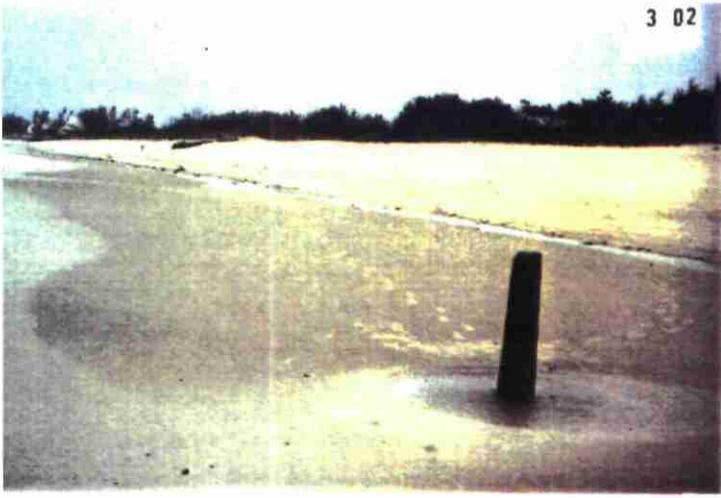
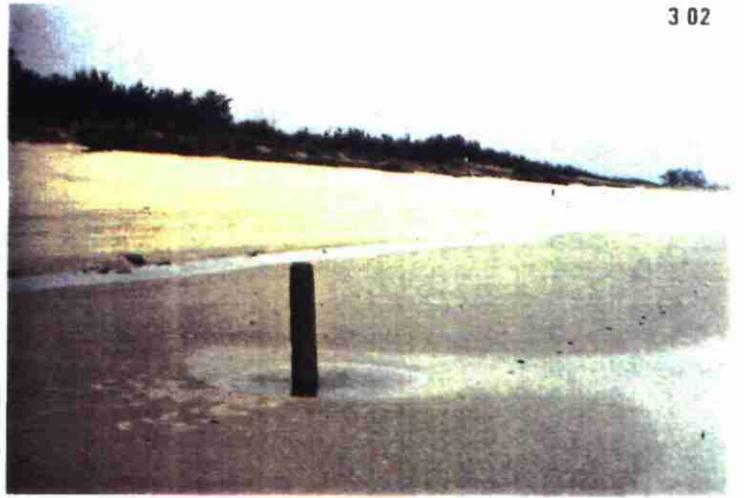
Planche II - Situations particulières observées au cours du suivi :

- 1 et 2 : évolution de la situation entre la fin de l' hiver et le printemps près de l'épi en gabions (Fig. 2); noter l'engraissement du bas de plage,

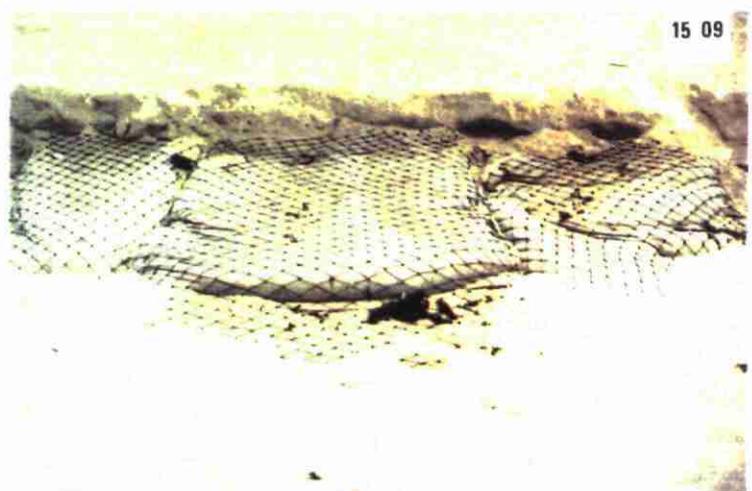
- 8 : détail de la partie du procédé (partie haute et ouest de l'ensemble) affleurante à l'automne 1988. On distingue au sein des 3 modules juxtaposés des "plis" : écoulements internes (?). Noter la microfalaise en tête de la zone d'"affleurement".
