Gisement de houille de Littry
Permis d'exploitation de Bernesq - Calvados
Audit Minier
Rapport de visite et diagnostic sécuritaire

novembre 2000
BRGM/RP-50354-FR

G. Maurin

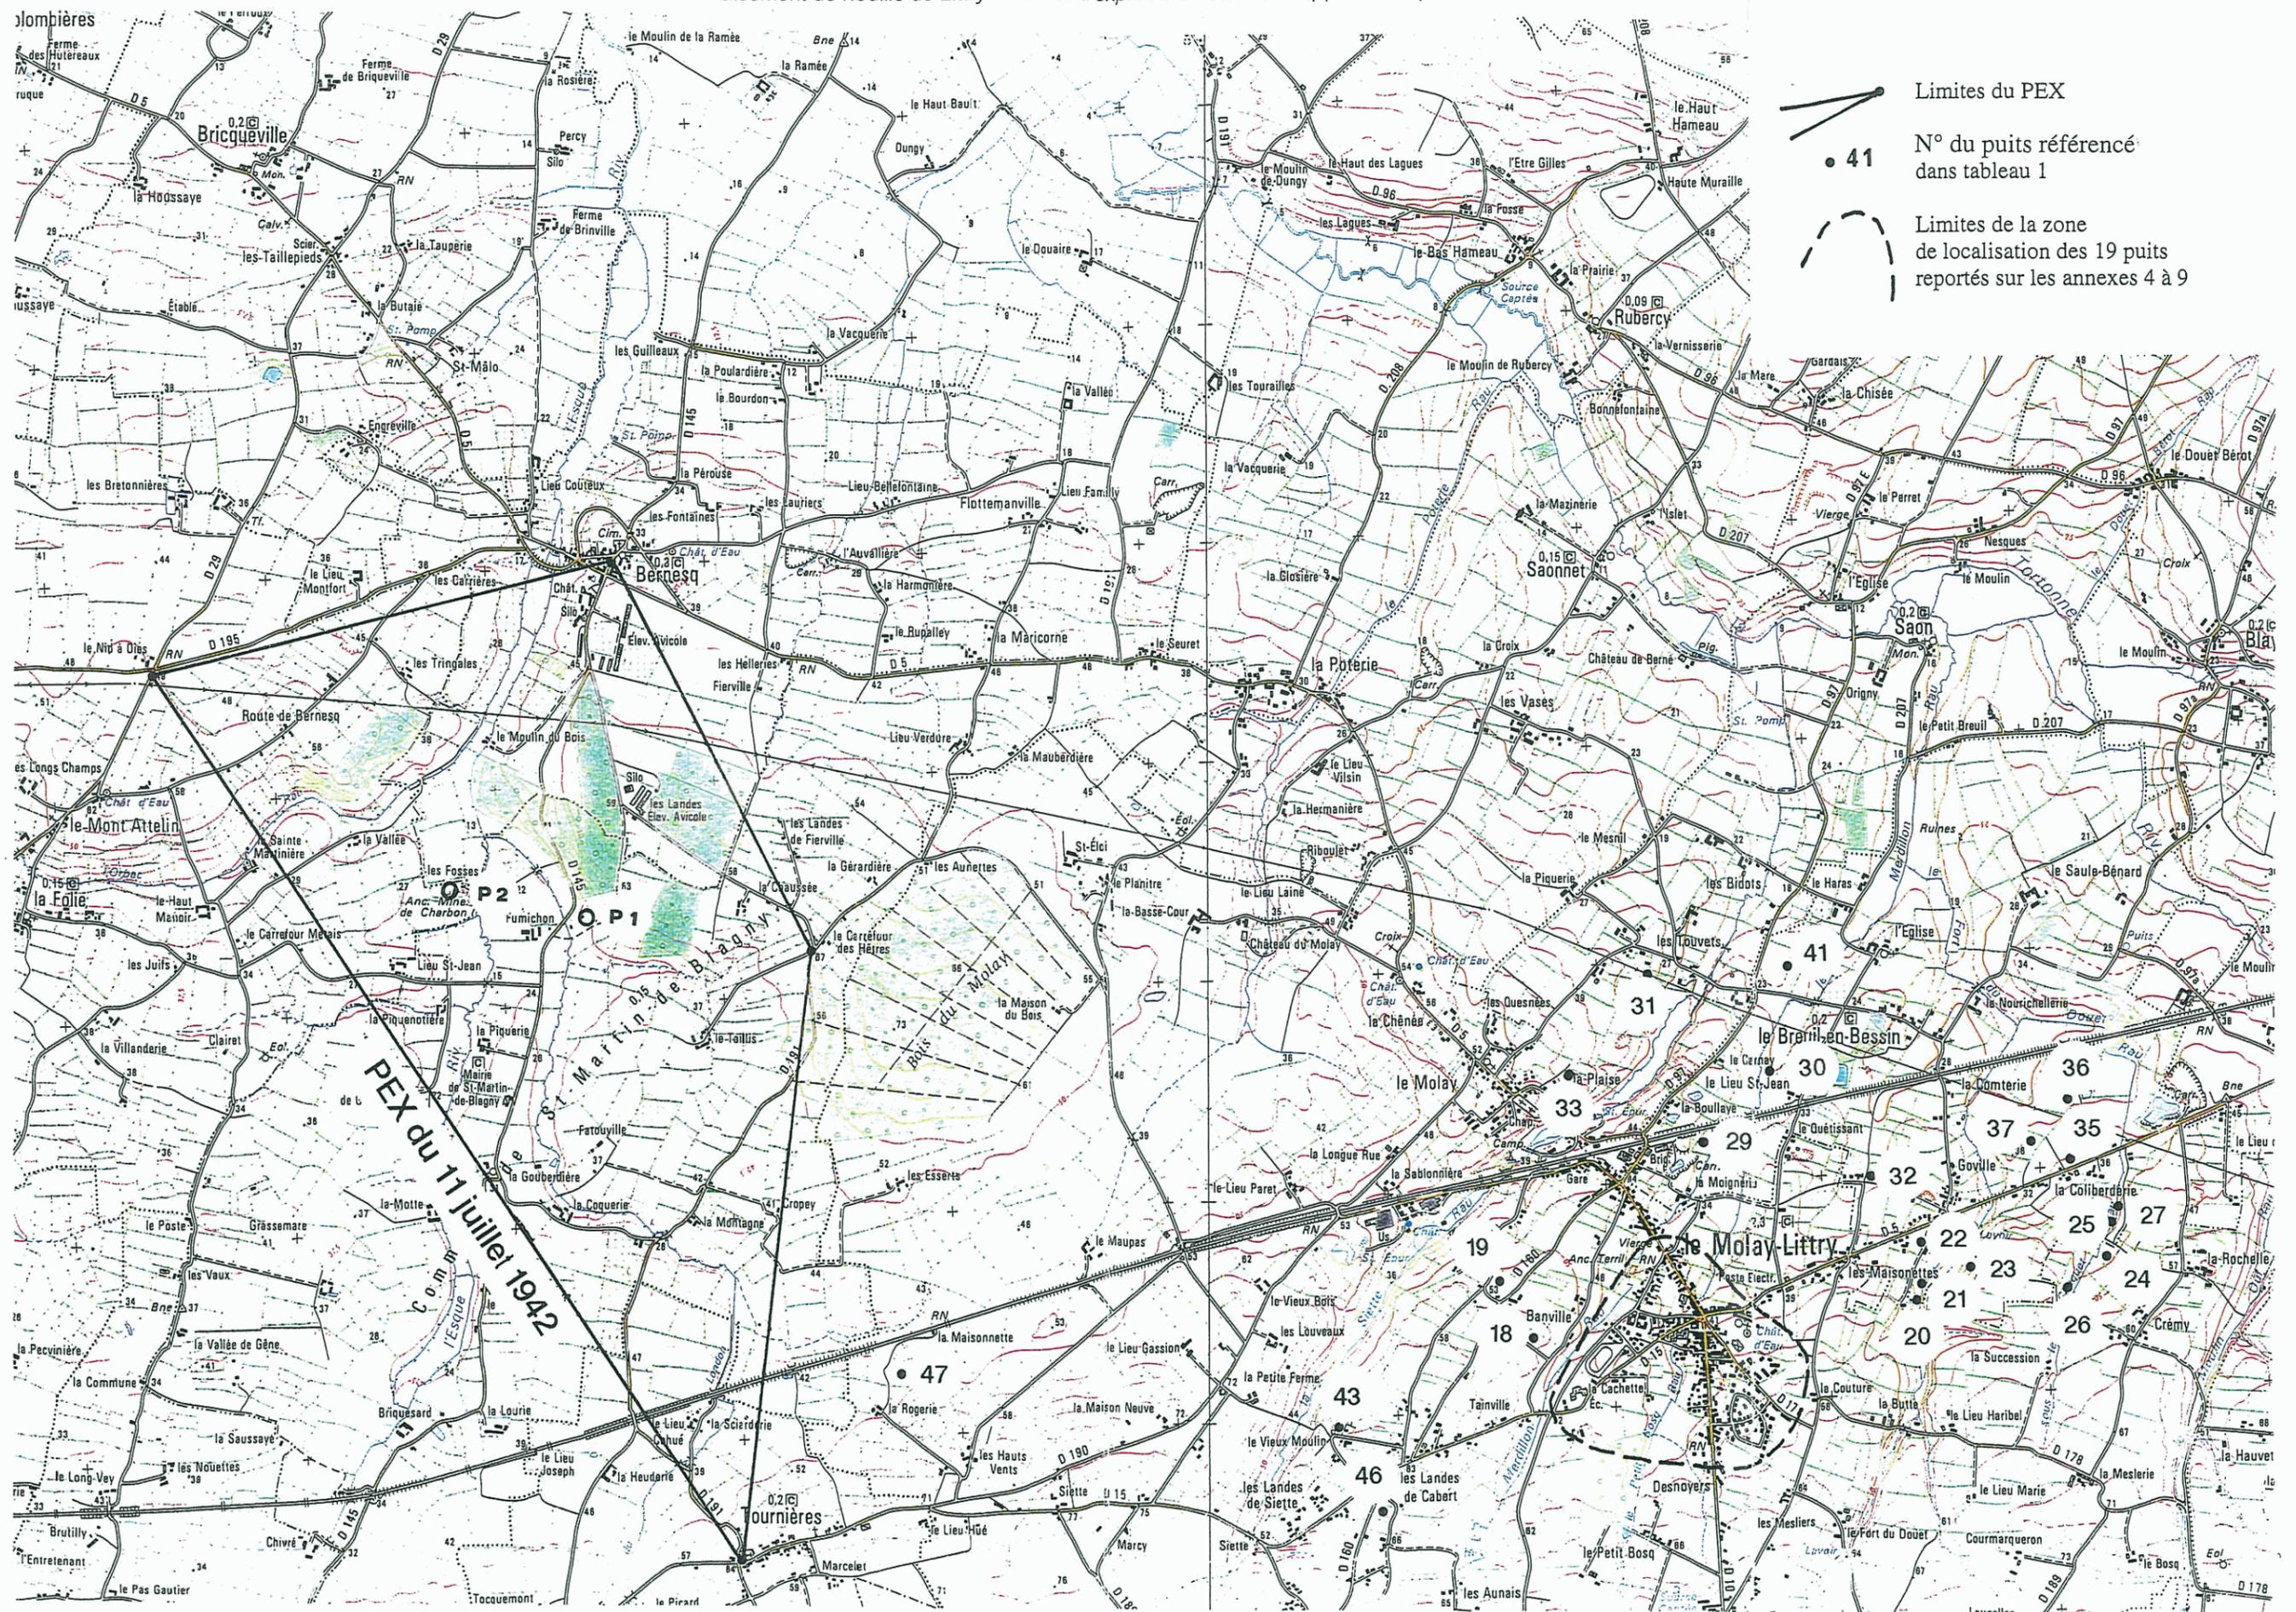
Limites du PEX

• 41 N° du puits référencé dans tableau 1

--- Limites de la zone de localisation des 19 puits reportés sur les annexes 4 à 9

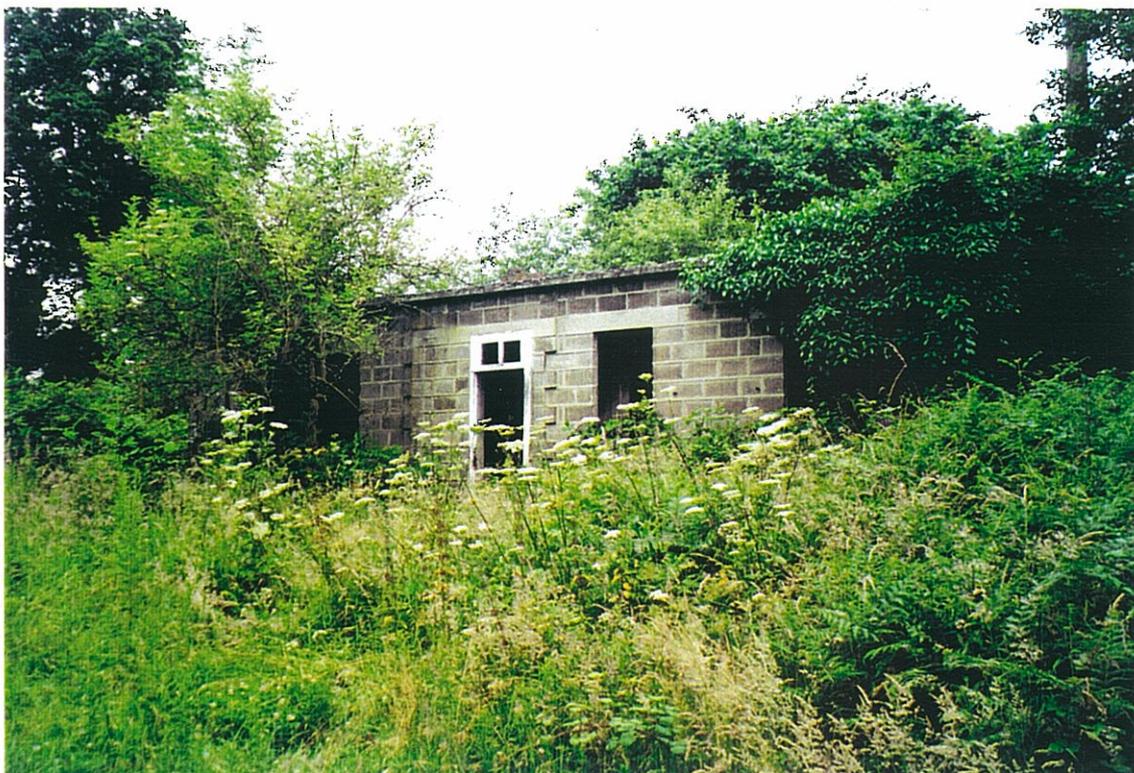
Photo 1 - Fumichon - Puits 1 - Anciens bureaux et douches.

- Le local des anciens bureaux lavabo (7) (ann. 10, photo 1). Ce bâtiment en parpaing et au toit plat en béton se situe sur la parcelle 16 de la section B, feuille n° 2 de Saint-Martin-de-Blagny qui appartient à M. J. Vallée, ferme de Fumichon, maire de la commune.

En l'état actuel, ce bâtiment ne semble présenter aucun danger.

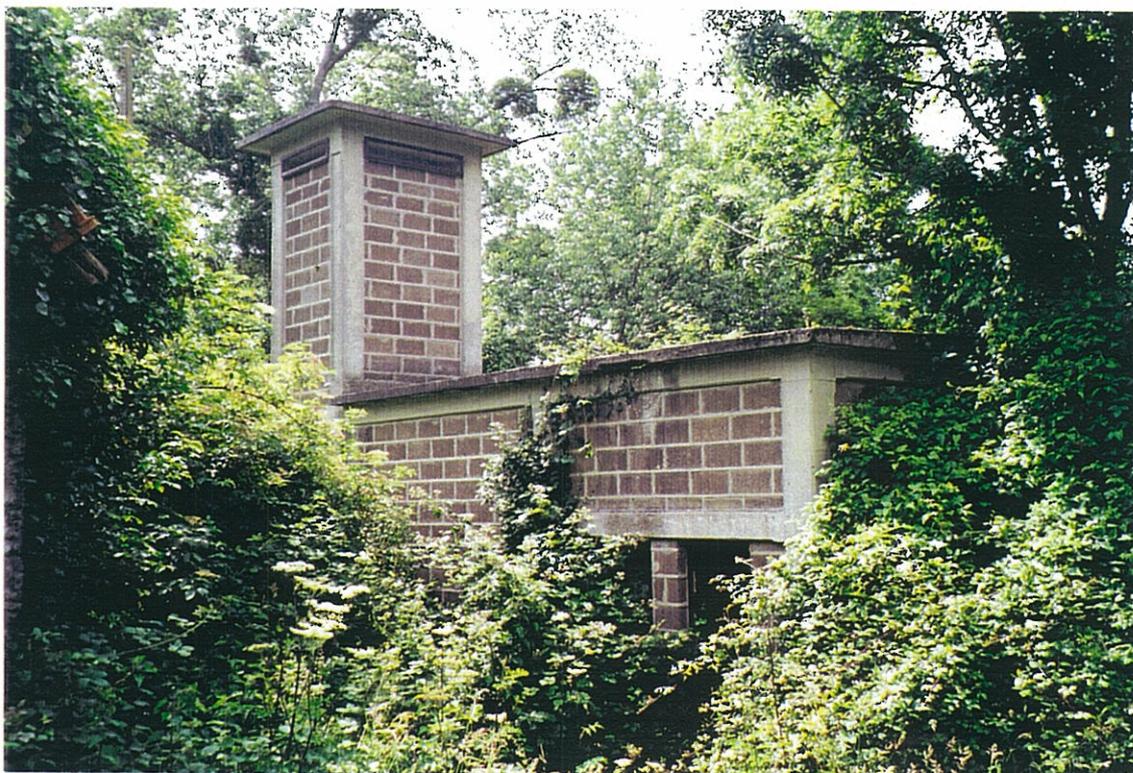
Photo 2 - Fumichon - Puits 1 - Ancien transformateur.

- L'ancien transformateur (2) (ann. 10, photo 2) qui lui aussi en l'état actuel ne semble présenter aucun danger.
- Les ruines du bâtiment du treuil d'extraction (1) (ann. 10, photos 3 et 4).

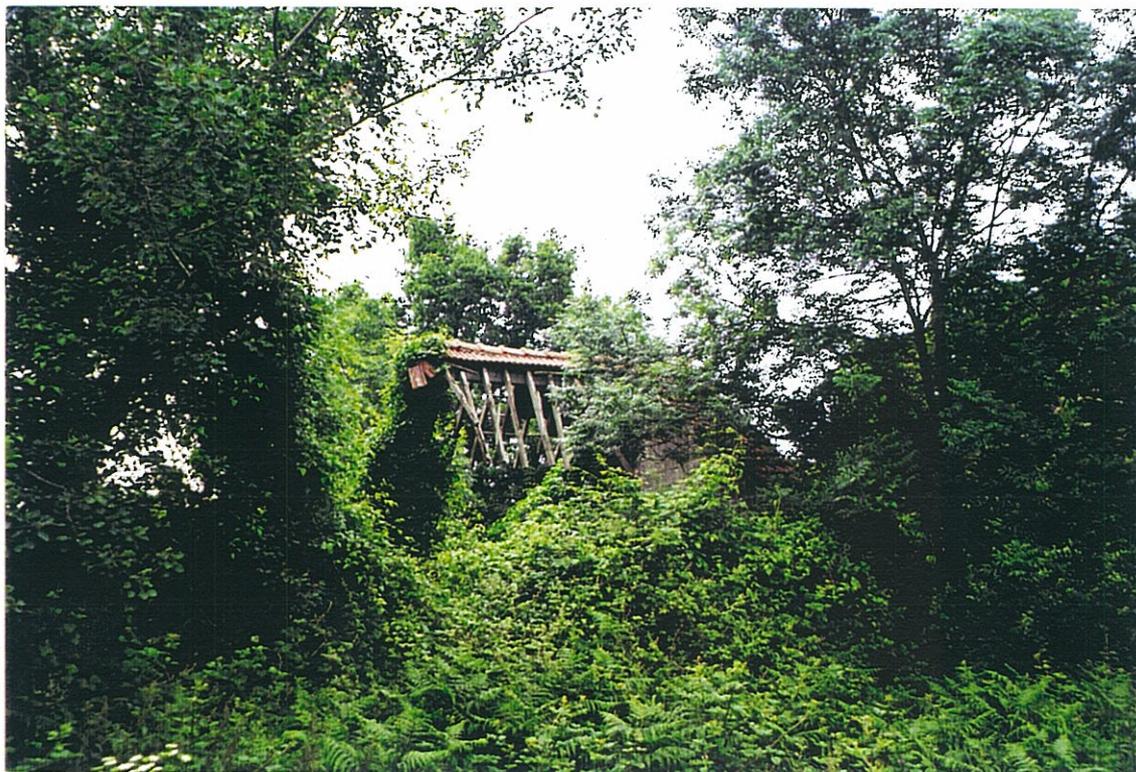
Photo 3 - Fumichon - Puits 1 - Ruines du Bâtiment du treuil d'extraction.

Ce bâtiment qui servait de salle des fêtes pour la municipalité dans les années 1960 s'est écroulé. Il n'en subsiste que les murs maîtres, envahis par les broussailles et une partie de la charpente qui constitue un danger pour les personnes.

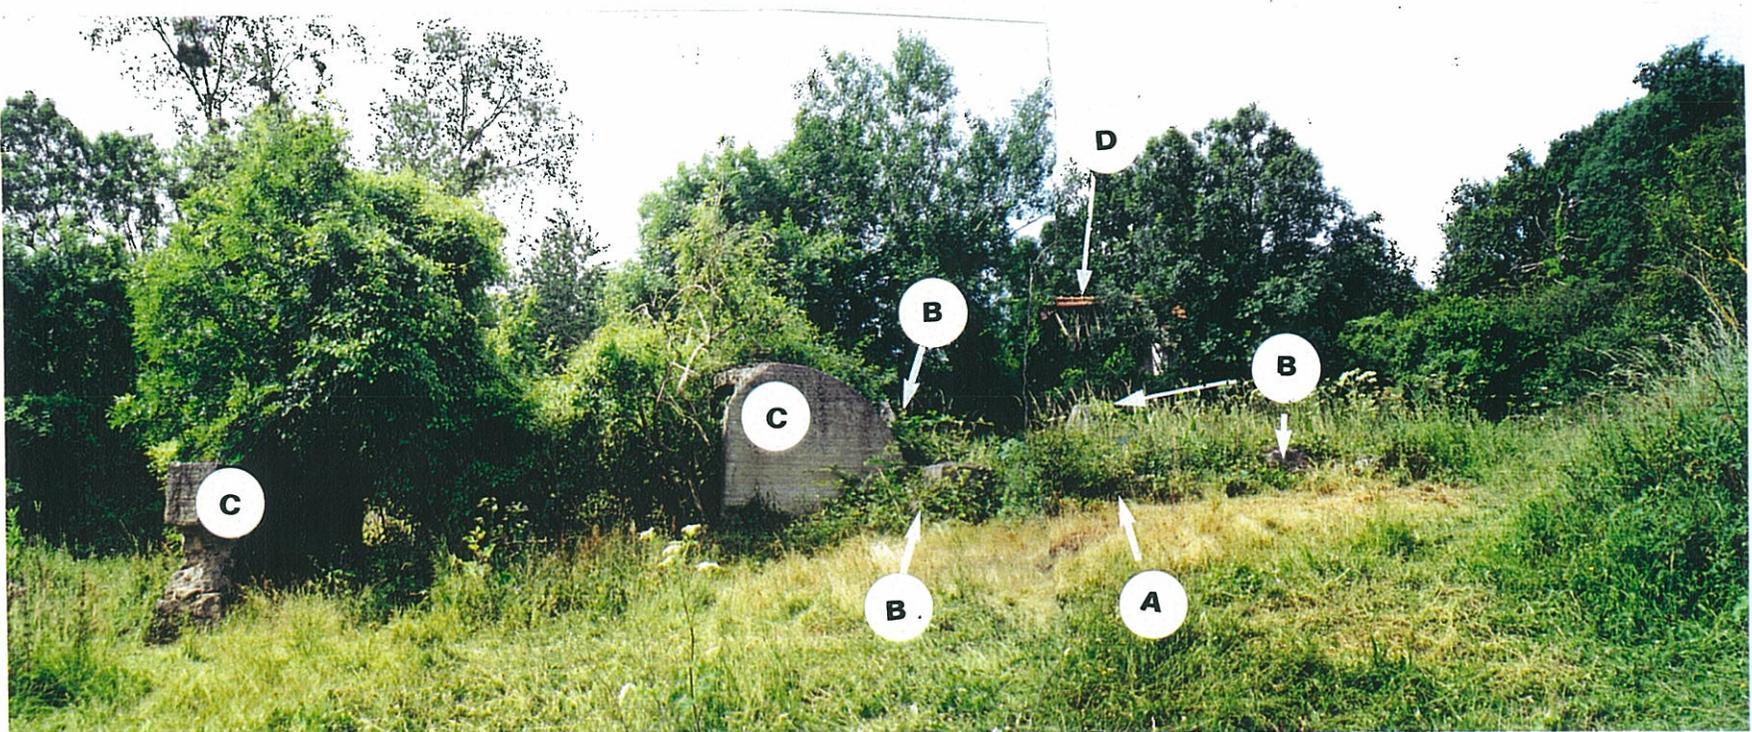
Photo 5 - Fumichon - Puits 1. A) Emplacement du puits, B) Plots d'ancrage du chevalement, C) Ruines de la cabine du ventilateur, D) Ruines du bâtiment du treuil.

- L'ancien puits de section octogonale est bien localisé au milieu des quatre plots en béton d'ancrage du chevalement. Il est envahi par les ronces mais on observe les poutrelles de fer des anciennes portes horizontales. Ce puits n'était pas équipé par des ascenseurs et les cuffats d'extraction étaient reposés sur les portes après fermeture de ces dernières (ann. 10, photos 5, 6 et 7).

- A quelques mètres au sud-est, il y a les vestiges de la cabine du ventilateur.

Les obturations réalisées par une dalle en béton, ferrillée par des rails de chemin de fer, posée à 5/6 m de profondeur et recouverte de remblai laissent un vide d'environ 160 m dans le puits 1 et de l'ordre de 210 m dans le puits 2. L'ancrage de ces dalles dans le cuvelage est insuffisant et ne semble pas être garant d'une obturation définitive ; une altération du cuvelage pouvant aboutir à un basculement des dalles et à un éboulement dangereux pour les personnes.

Une mise en sécurité définitive des puits devra comporter leur remblaiement total. Il faudra donc :

- dégager la tête des puits et démolir les dalles existantes en prenant soin d'éviter la chute des rails dans le puits ;
- contrôler si les puits sont déséquipés pour éviter la formation de bouchons de remblai instables. Sinon le faire ;

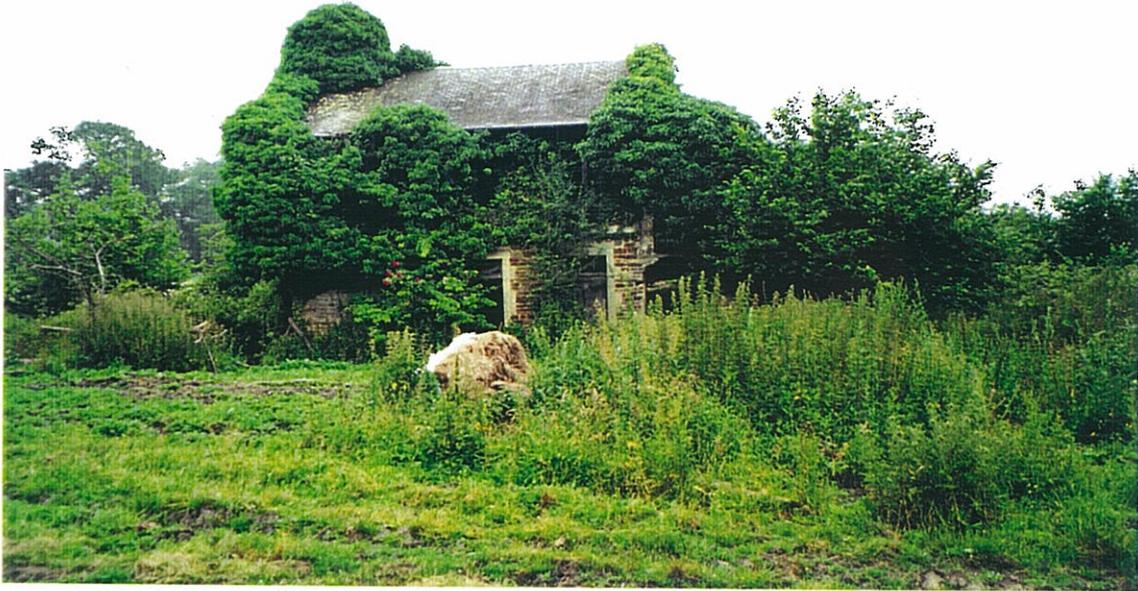
Photo 8 - Fumichon - Puits 2 - Ancienne maison d'habitation.

- l'ancienne maison d'habitation louée par la CML à M. Moineaux ; c'est une ruine envahie par les ronces et le lierre (ann. 10, photo 8) qui menace de s'effondrer ;

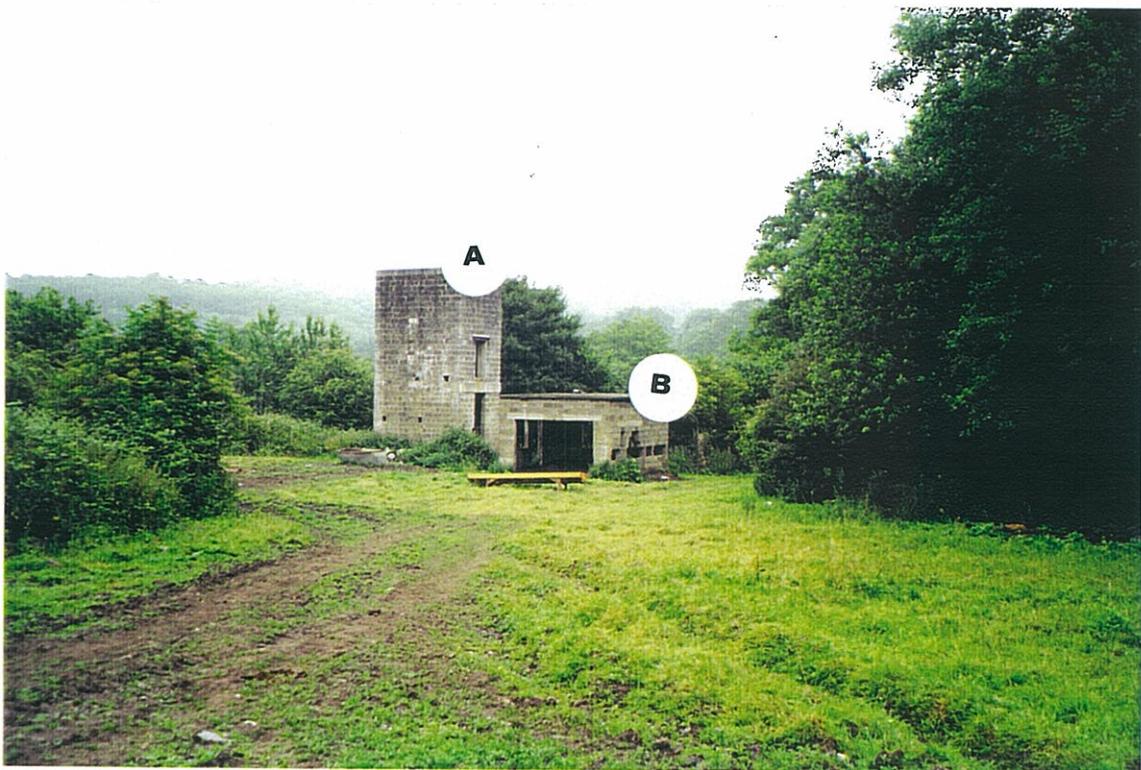
Photo 9 - Fumichon - Puits 2. A) Vestiges du château d'eau, B) Vestiges de la lampisterie.

- les ruines du château d'eau (17) (ann. 10, photo 9), il ne subsiste que les murs en béton et parpaings qui peuvent présenter un risque avec le temps ;

- les ruines de la lampisterie (19) qui malgré leur solidité apparente pourront présenter un risque dans l'avenir ;
- les plots de l'accumulateur à charbon (18) ;

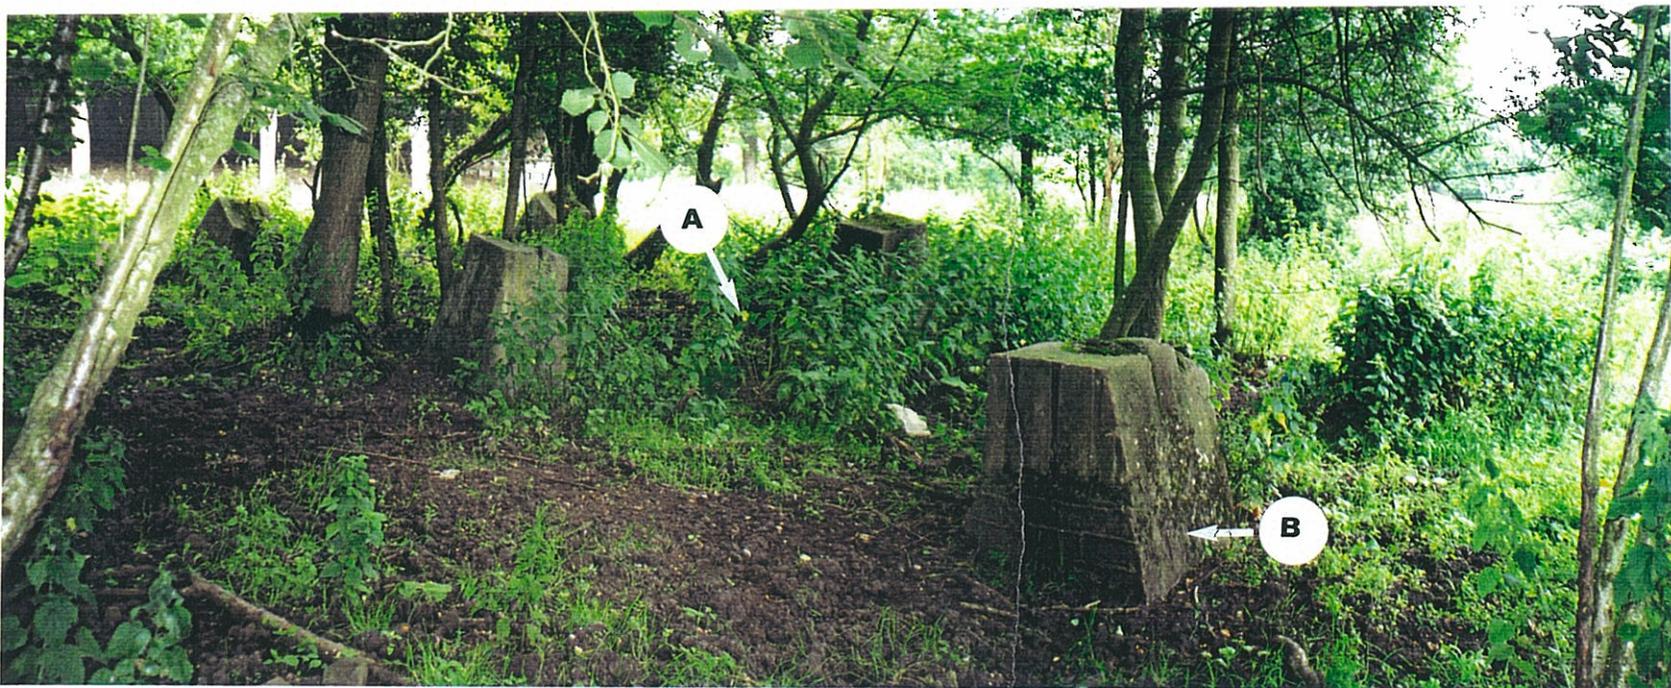
Photo 10 - Fumichon - Puits 2. A) Emplacement du puits, B) Plots du chevalement.

- des installations du puits, il ne subsiste que les plots du chevalement qui sont ici au nombre de 6 (ann. 10, photo 10). Le puits est remblayé mais on devine encore sa section octogonale.

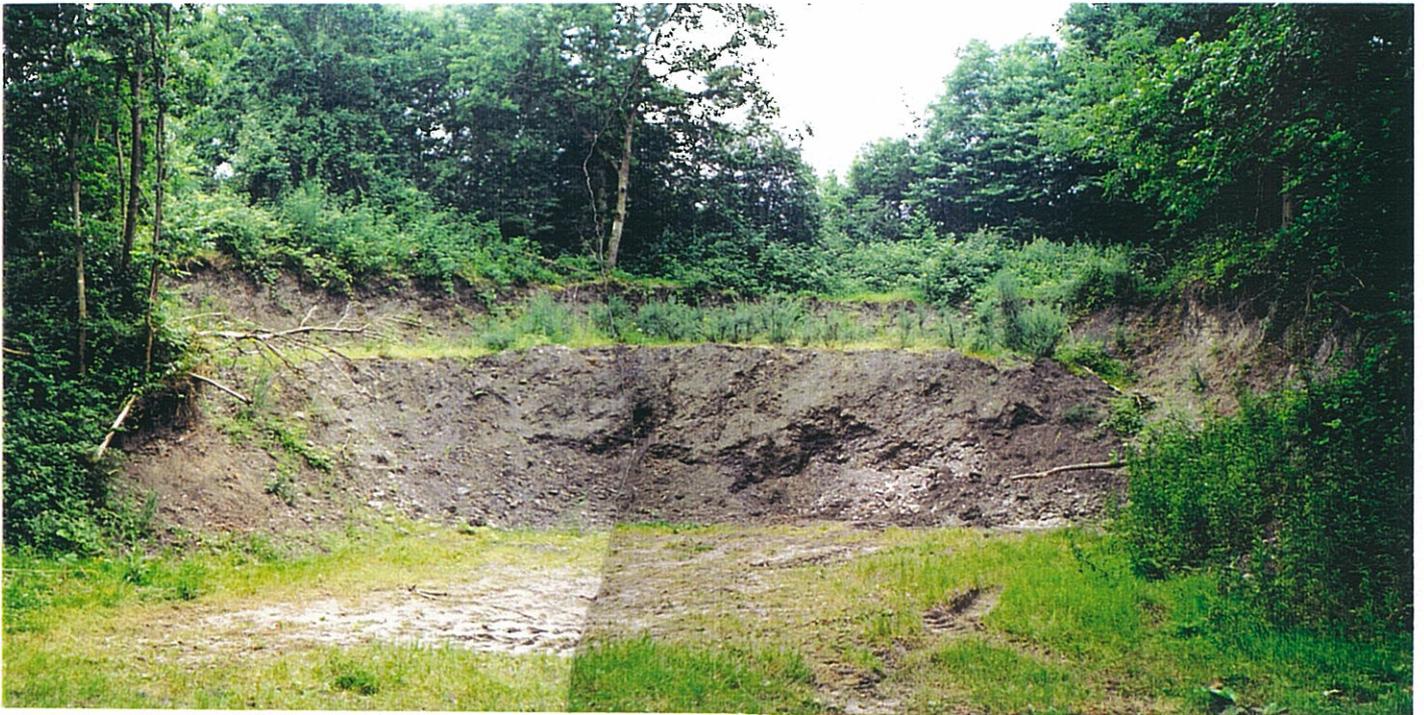
Photo 11 - Fumichon - Puits 2 - Extrémité orientale du terril exploité en remblai.

Le terril est beaucoup plus important que celui du puits 1 (ann. 10, photo 11).

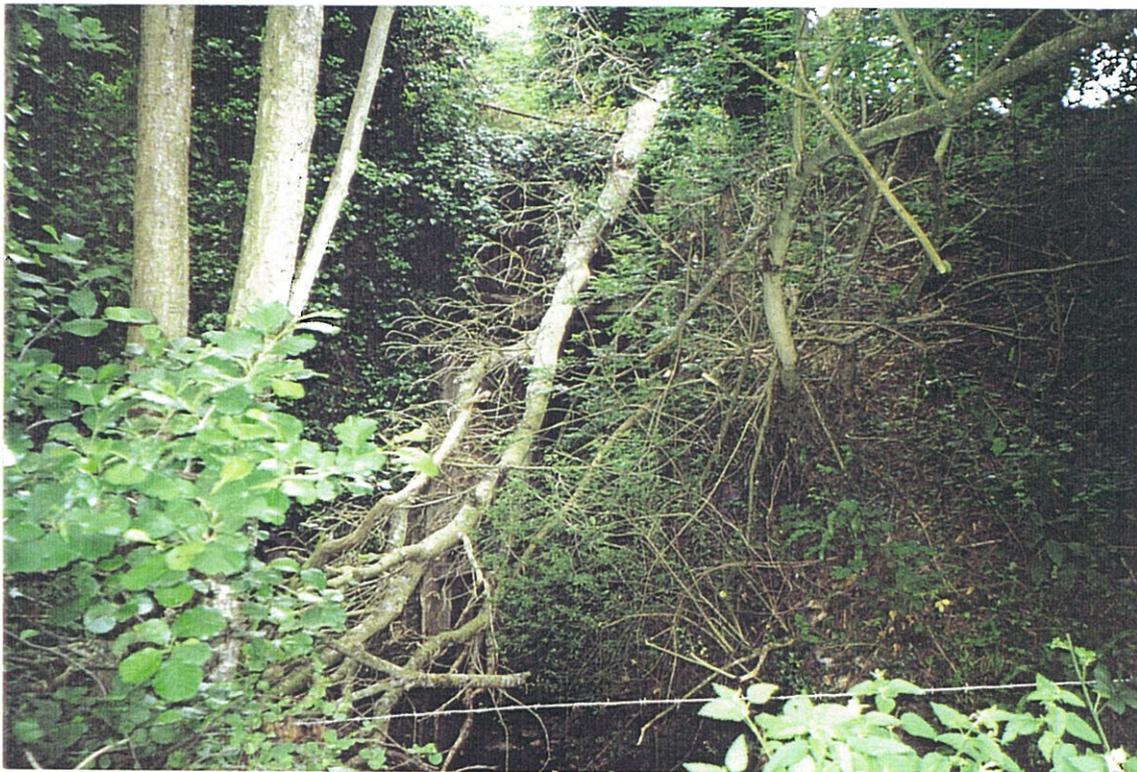
Photo 12 - Fumichon - Talus du chemin d'accès envahi par la végétation.

- Le talus et le chemin sont envahis par la végétation et impraticables (ann. 10, photo 12).
- Les ponts ont été construits suivant le même plan :
 - murs de soutènement en maçonnerie ;

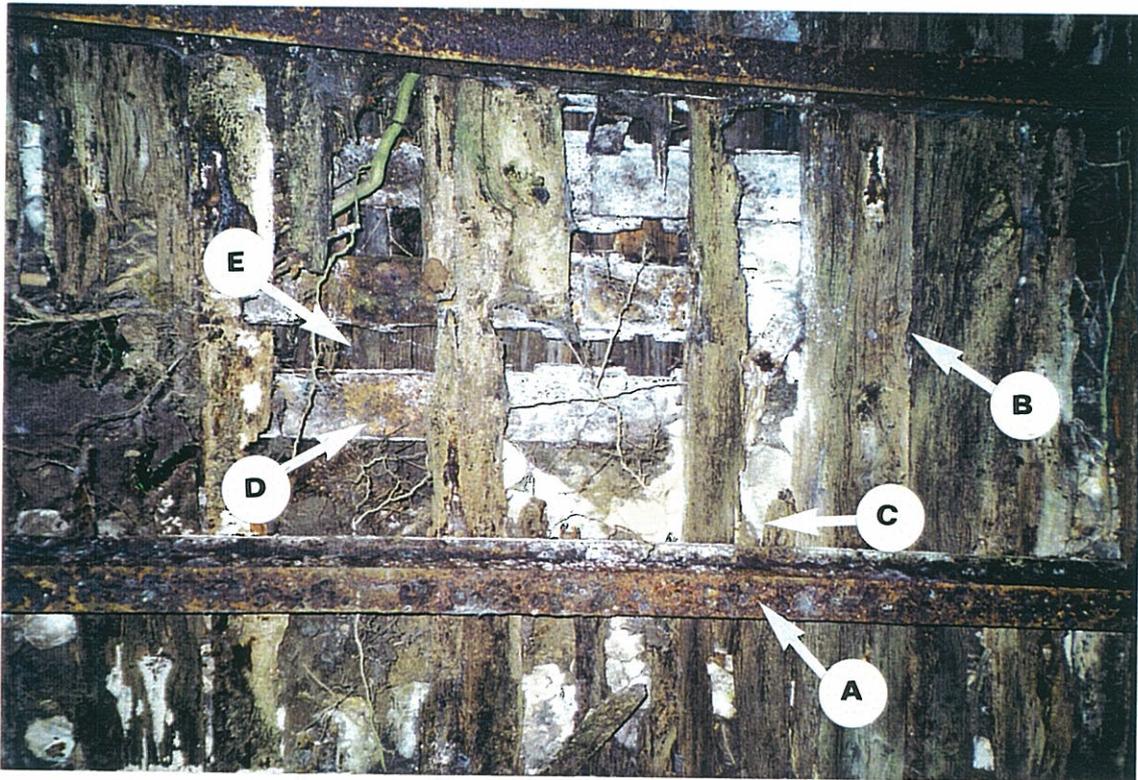
Photo 13 - Fumichon - Détail du tablier des ponts. A) Poutrelles métalliques, B) Coffrage perdu, C) Dalle de béton, D) Rails de chemin de fer, E) Traverses de chemin de fer.

- tablier de roulement de 3 m de long sur 4 m de large constitué par (ann. 10, photo 13) :
 - . un niveau inférieur en poutrelles de fer espacées de 50 cm ;
 - . une dalle en béton sur coffrage perdu de 10 cm d'épaisseur ;
 - . cette dalle est surmontée par des rails de chemin de fer espacés de 10cm ;
 - . le niveau supérieur de roulement est constitué par des traverses en bois de chemin de fer.

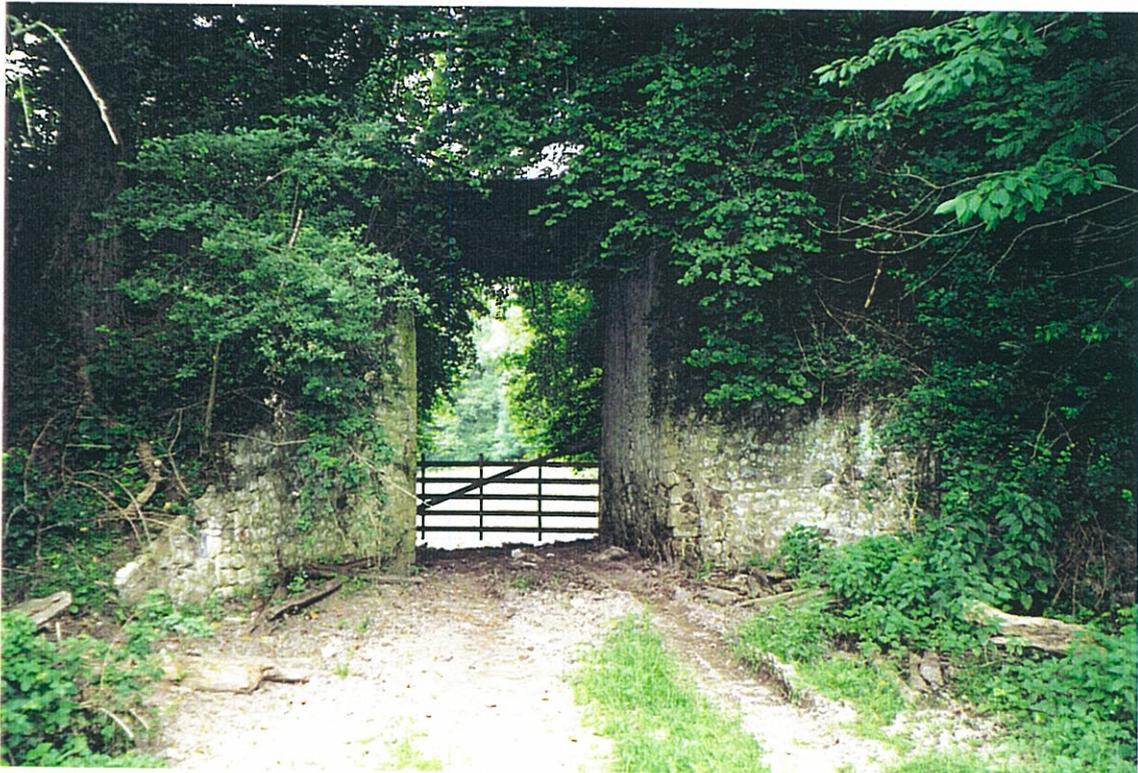
Photo 14 - Fumichon - Pont oriental et traces de passages.

Les 3 ponts sont dans un état de délabrement très avancé et constituent un risque majeur pour les personnes :

- le pont oriental, sur le chemin de servitude, présente le plus grand risque compte tenu des passages fréquents par l'exploitant agricole (ann. 10, photo 14) :
 - . le tablier n'est plus soutenu par les poutres qui sont complètement rouillées (ann. 10, photo 15) et certaines sont tombées (ann. 10, photo 16) ;
 - . les murs de soutènement présentent des fissures inquiétantes (ann. 10, photo 17) ;
- le pont central sur la rivière le London a été étayé par un édifice en bois dont les étaçons ont été rongées par les eaux du cours d'eau (ann. 10, photo 18) ;
- le pont occidental sur l'Esque a aussi été étayé mais l'ensemble est aussi très délabré et les traverses de la surface de roulage sont pourries et disjointes (ann. 10, photo 19).

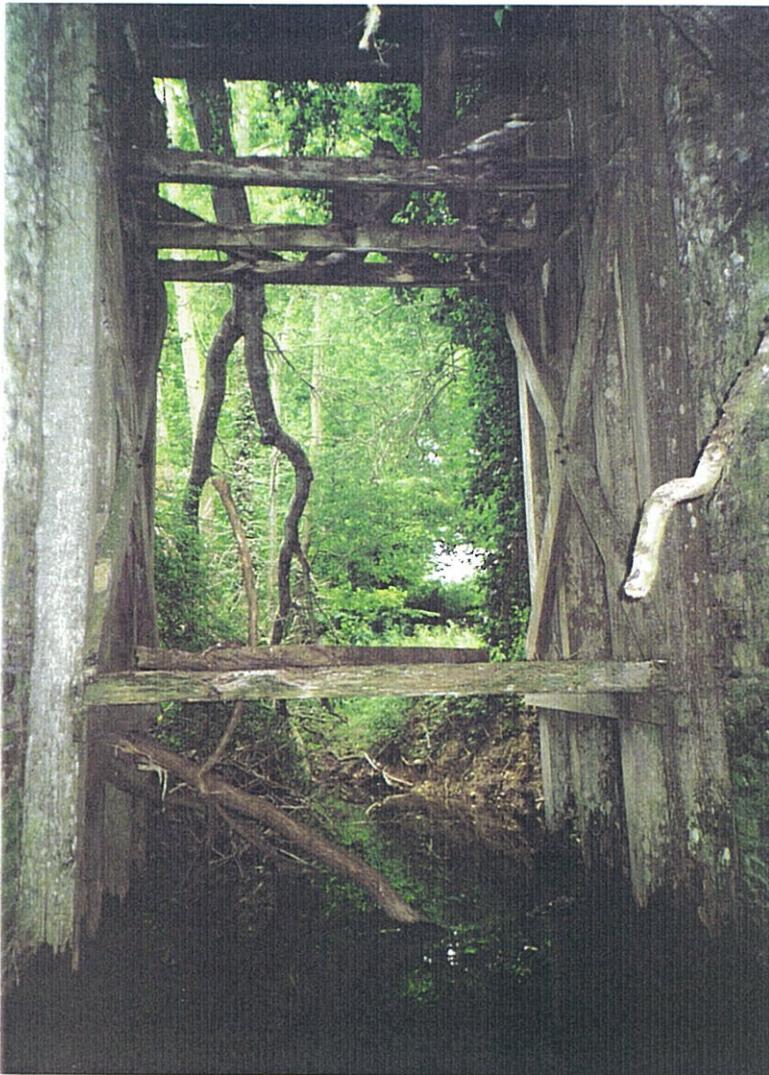
*Photo 18 - Fumichon -
Pont sur le London -
Les étançons sont
pourris à la base.*

Ces deux derniers ponts présentent un risque très grand pour les personnes et en particulier d'éventuels pêcheurs.
