*Source Massimoni
(commune de Mamoudzou, Mayotte)
Contexte d'émergence, origine de la pollution,
vulnérabilité, proposition de solutions*

janvier 2001
BRGM/RP-50691-FR
2001 SG/MAY 02

*Source Massimoni – Contexte d'émergence, origine de la pollution, vulnérabilité,
proposition de solutions*

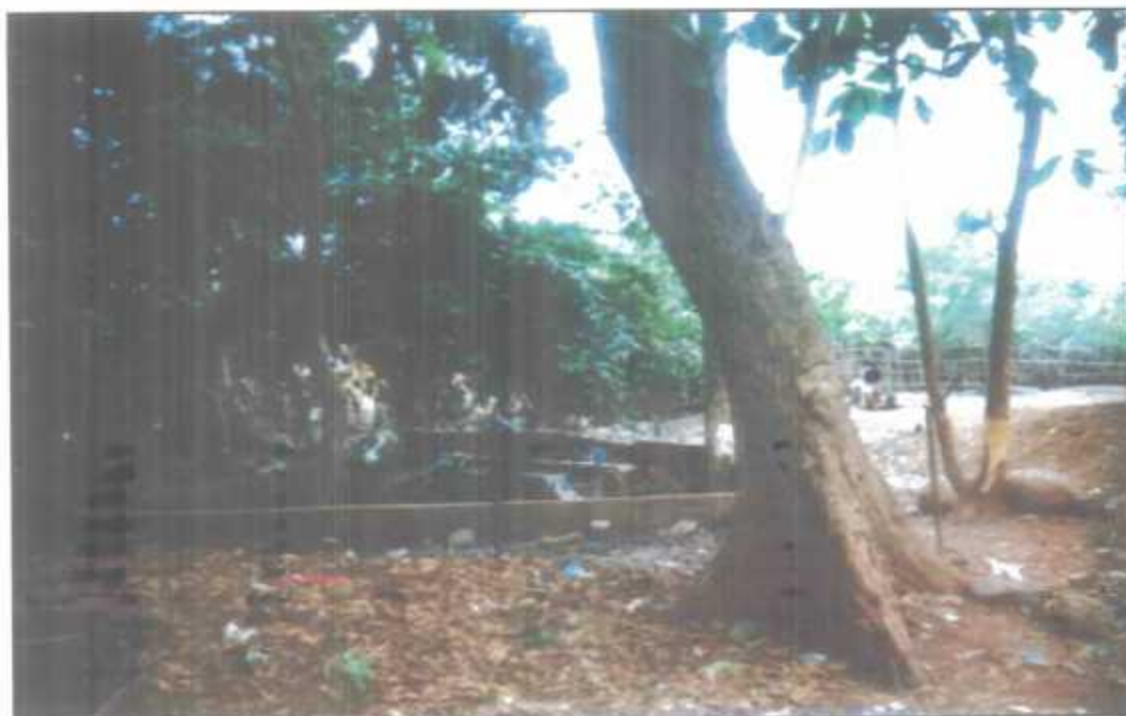
La source est dotée d'un captage sommaire : mur de béton formant barrage en aval immédiat d'une fosse circulaire d'environ 5 m de diamètre et de 2 m de profondeur environ (par rapport au terrain environnant). Cette fosse est accessible aux humains et aux animaux et n'est pas protégée des eaux de pluie ou de ruissellement (Figure 2).

(a) Vue amont du captage

Figure 2 : Captage sommaire de la source Massimoni (septembre 2000).

- (1) à la conception du captage (figure 2) au sein même duquel se situent des facteurs potentiels de pollution (terre et son cortège bactériologique associé, végétaux, petits animaux, etc.) et qui n'est, en outre, pas protégé de l'introduction naturelle de facteurs polluants (par le sol ou par chute en son sein) ;
- (2) aux modalités de son utilisation (§ 5.2 et figure 6) : contamination des eaux (i) par **les humains**, qui puisent directement au sein du bassin et peuvent donc le contaminer au moyen de récipients souillés, qui se lavent à proximité et peuvent y projeter des eaux souillées (ou les y faire parvenir après un faible ruissellement), etc., (ii) par **les animaux** (de différentes espèces) dont l'accès au bassin ne présente aucun moyen de limitation.

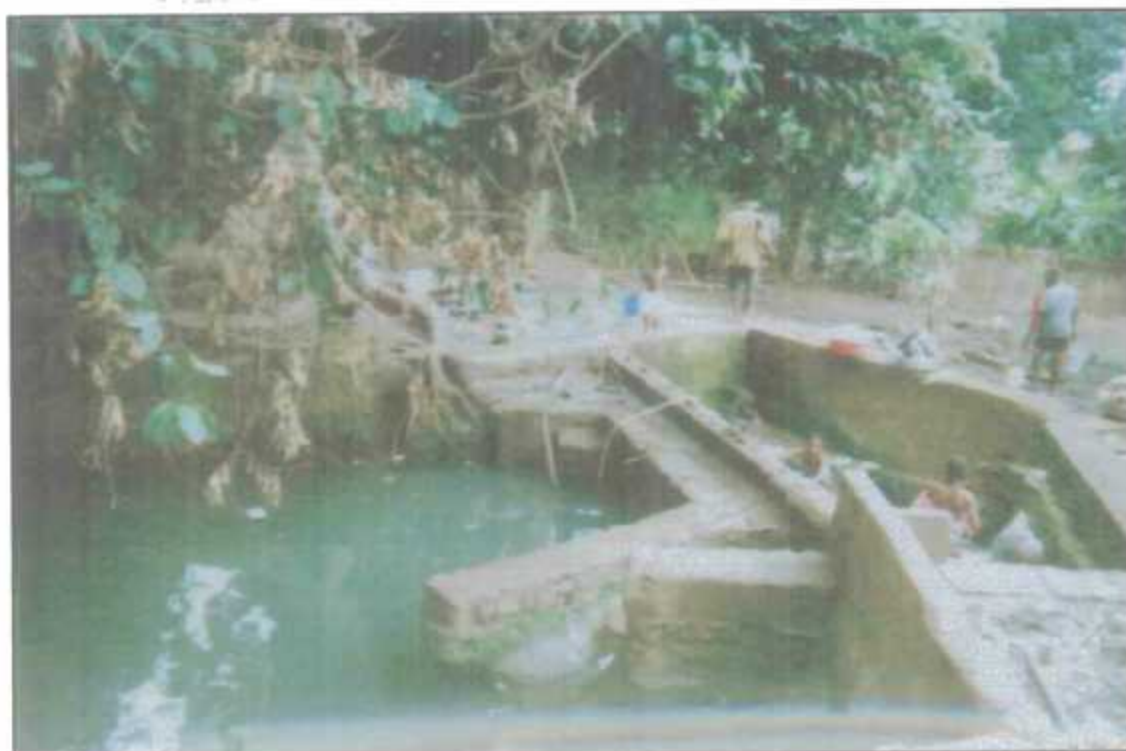
(b) Vue détaillée de l'ouvrage et du point d'émergence

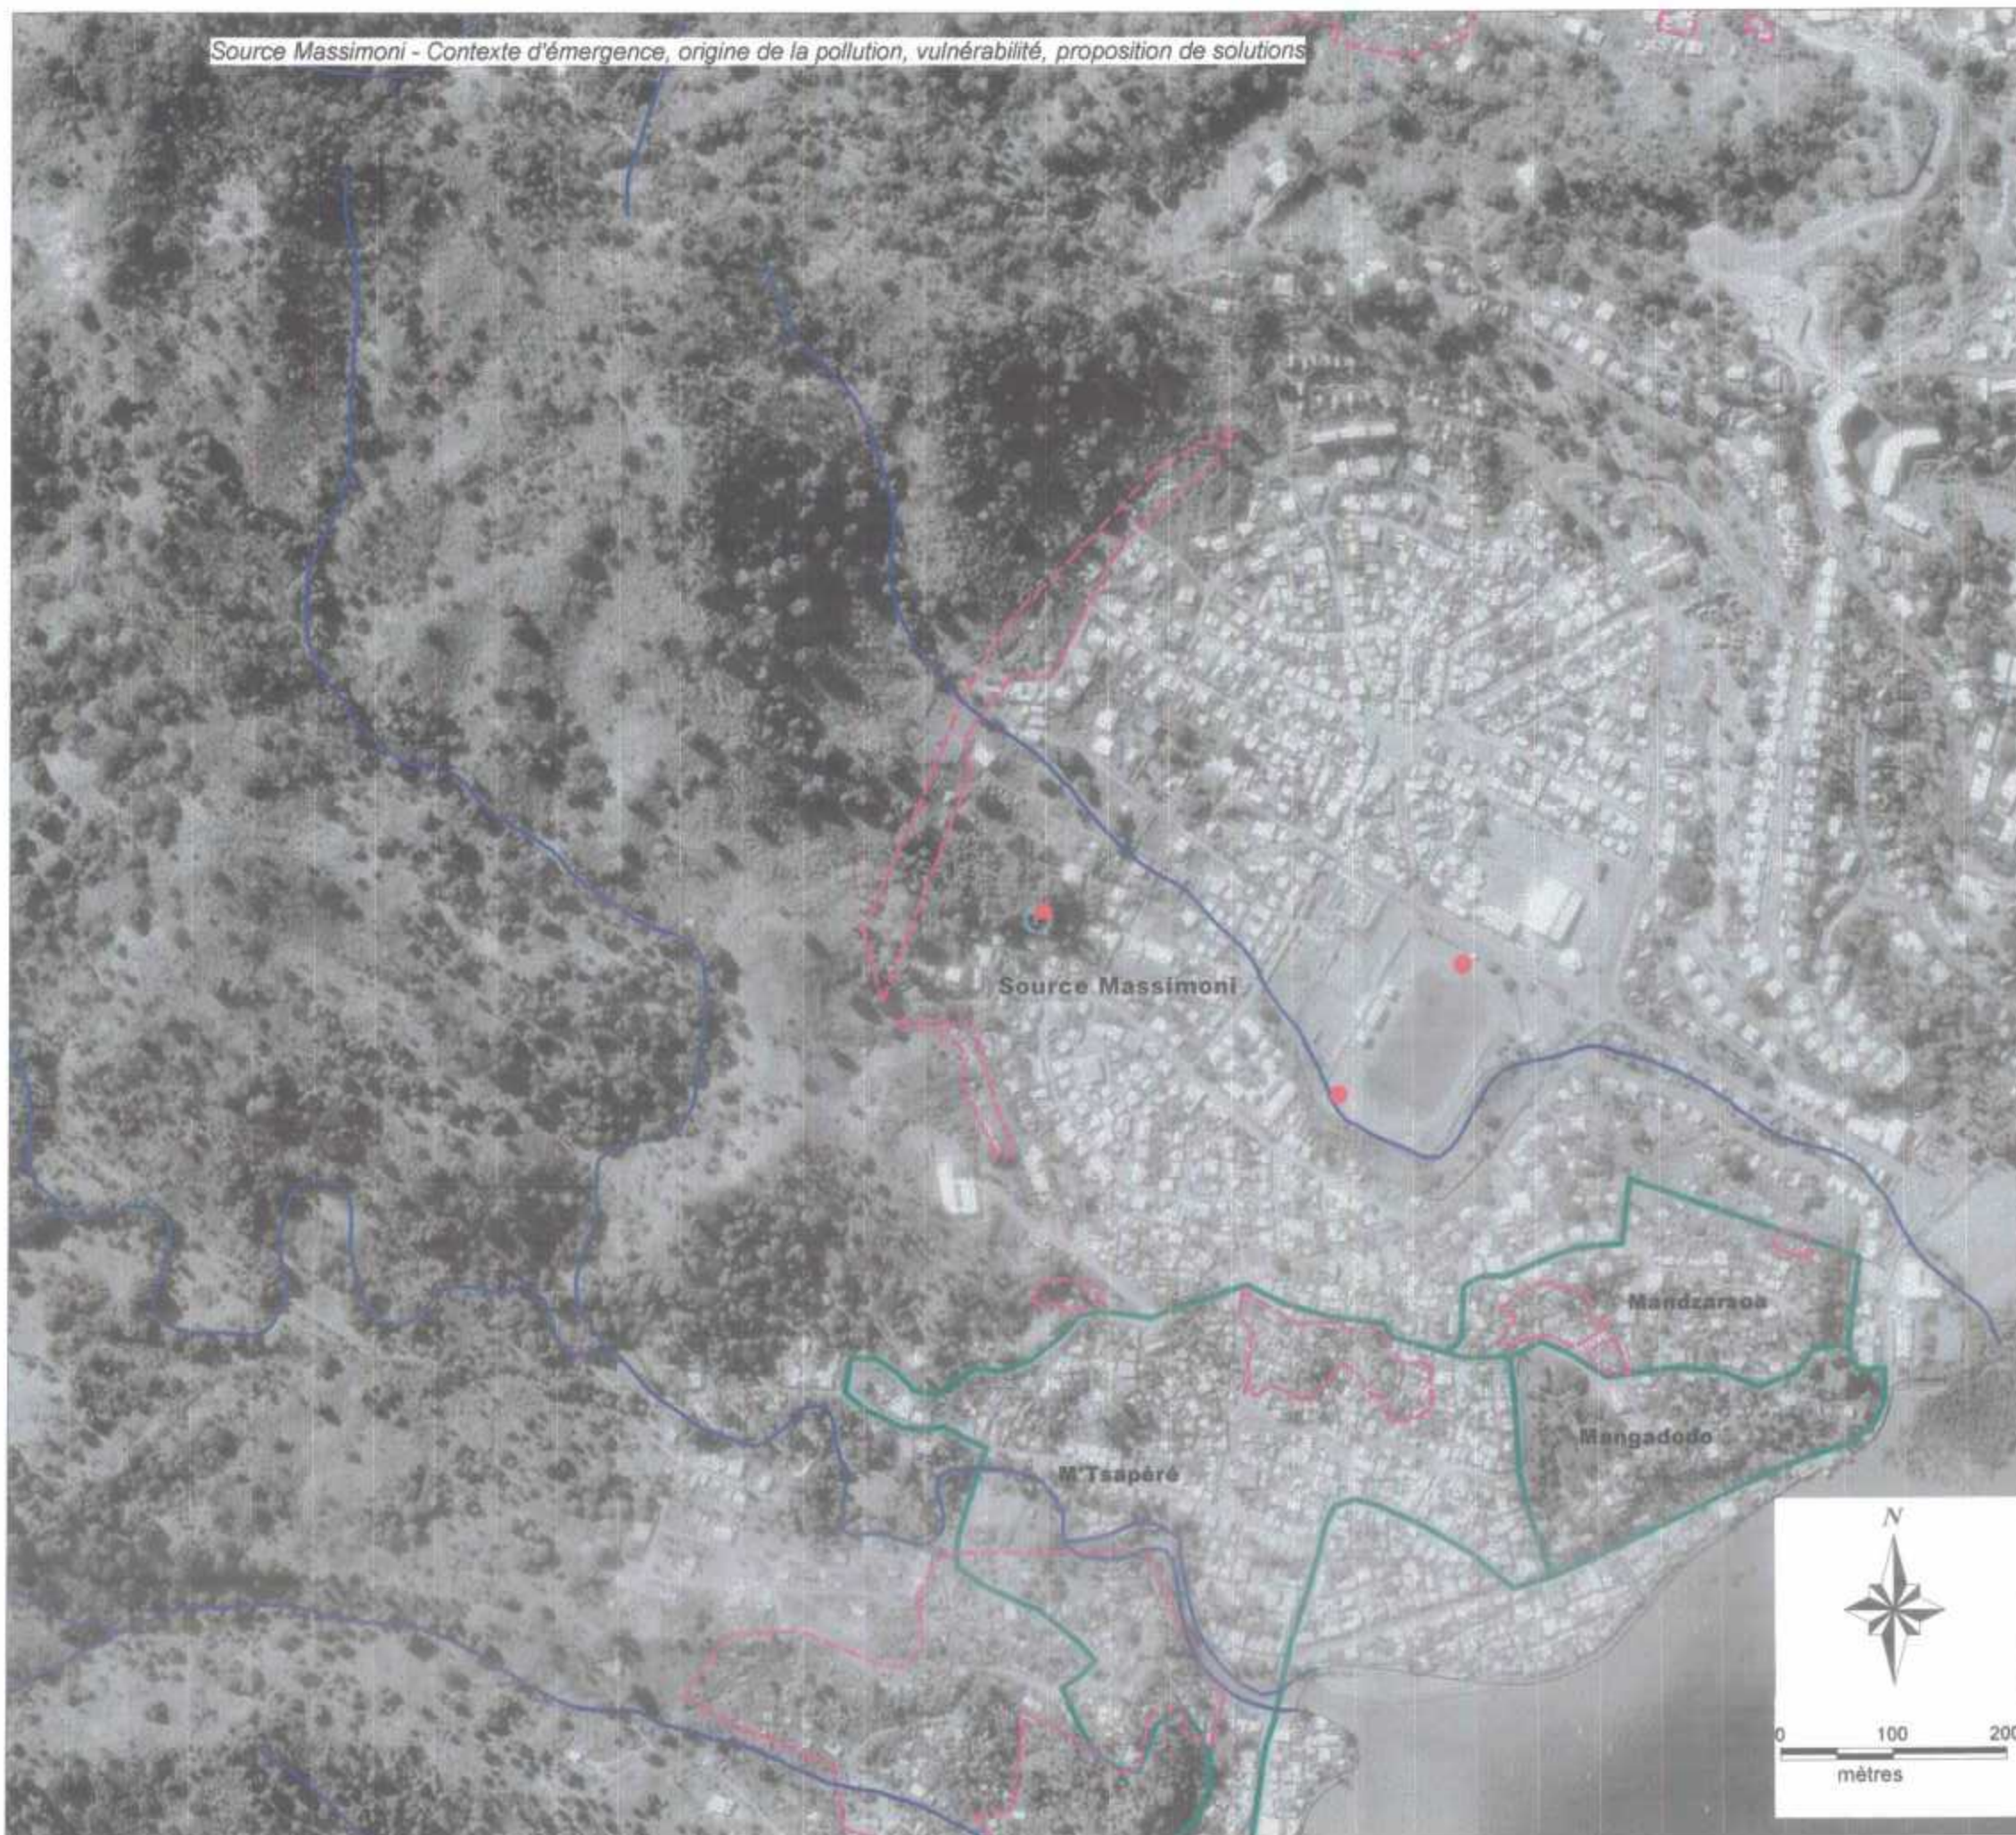
Figure 5 : Occupation du sol sur le secteur de Kavani : bâti et zones d'habitat précaire.

- des maisons individuelles localisées à l'intérieur et au Sud de la dépression de Kavani ;
- les quartiers résidentiels (SIM) situés sur les hauteurs de Kavani (bordure Nord, Est, Sud-est et Sud-ouest de la dépression) ;
- des écoles et un complexe sportif du centre de Kavani ;
- un secteur d'habitat précaire (bidonvilles, zones de Résorption de l'Habitat Insalubre) localisé principalement sur les flancs Sud-est et Sud du cône et à proximité immédiate de la source.

Ces données sont représentées sur la carte d'occupation des sols en figure 5.

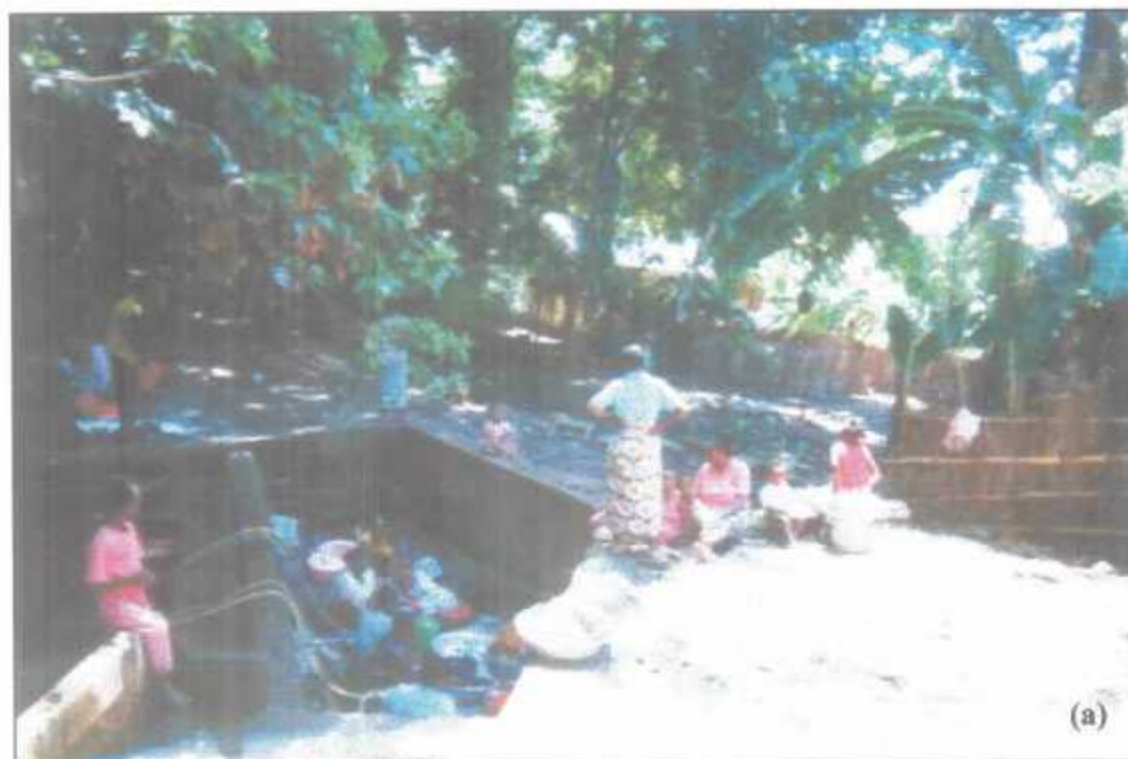
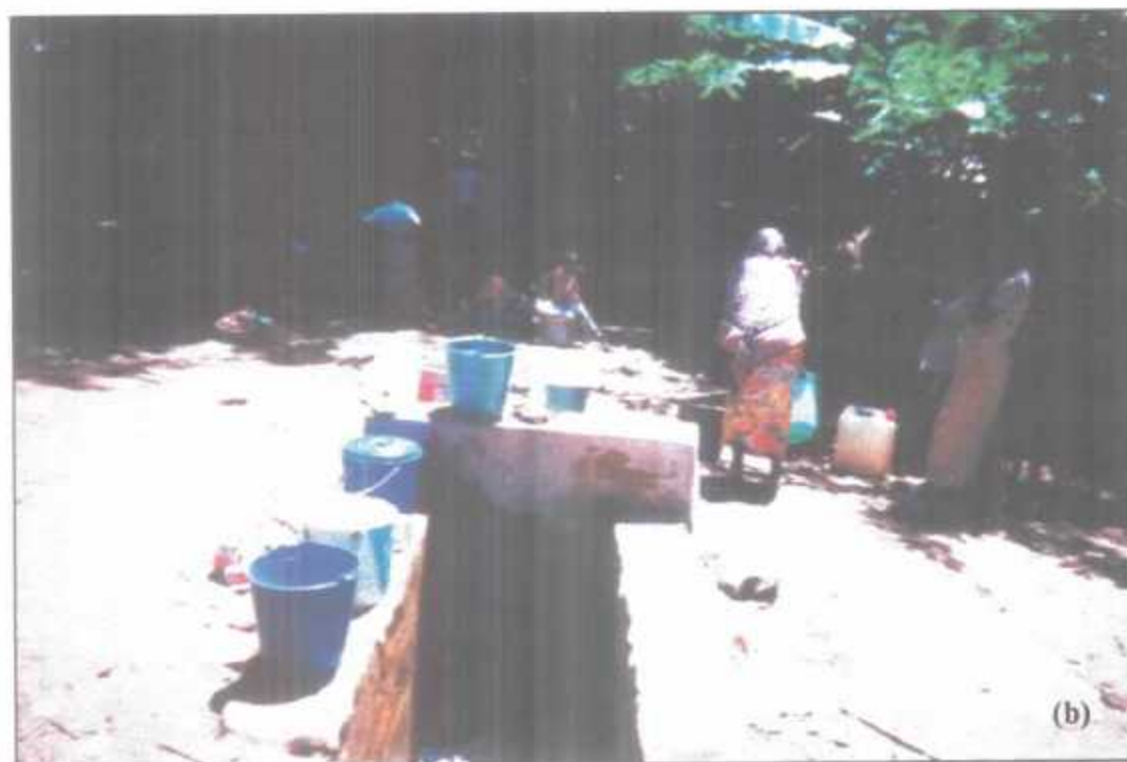
Ils peuvent être regroupés en deux catégories. Il s'agit pour le premier groupe, des résidents du quartier (partie basse de Kavani) qui, même s'ils sont raccordés au réseau AEP, pour la plupart, utilisent l'eau de la source pour son caractère gratuit. L'eau est essentiellement utilisée sur place par les lavandières pour la lessive (figure 6-a).

Dans ce cas, l'eau est utilisée sur place pour la toilette, la lessive et éventuellement la boisson (figure 6-b). Elle est aussi prélevée du bassin et transportée vers les habitations au moyen de bidons, seaux etc., pour un usage domestique. En effet, la plupart des habitations ne sont raccordées ni au réseau AEP, ni au réseau d'assainissement qui est d'ailleurs quasiment inexistant. Par ailleurs, ce mode de prélèvement entraîne une contamination directe du bassin de manière constante.

Figure 6 : Consommation de l'eau de la source Massimoni (a) par les lavandières, (b) pour des usages domestiques ou la boisson (septembre 2000).

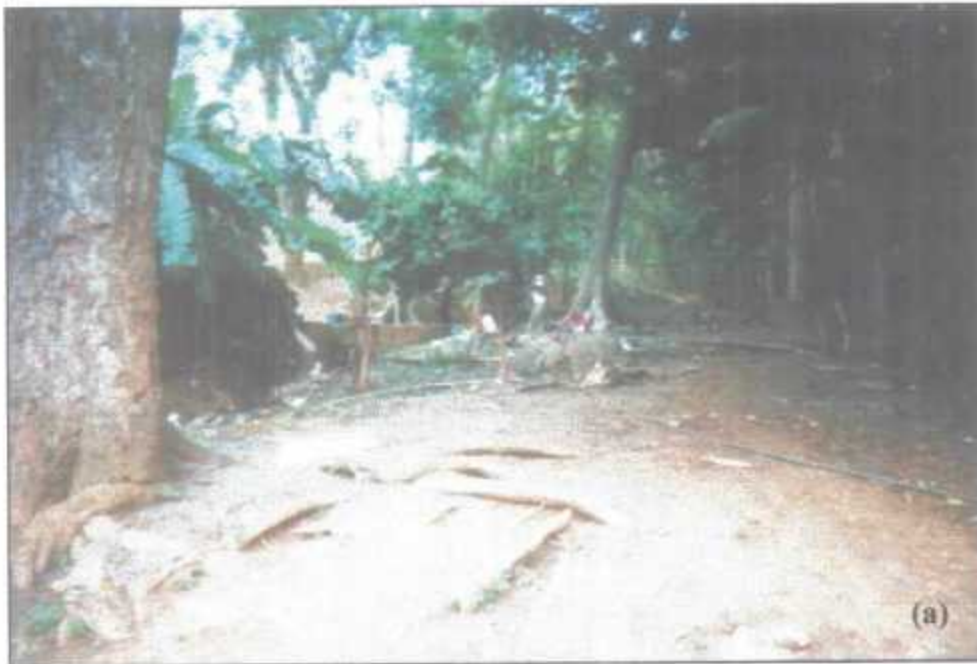
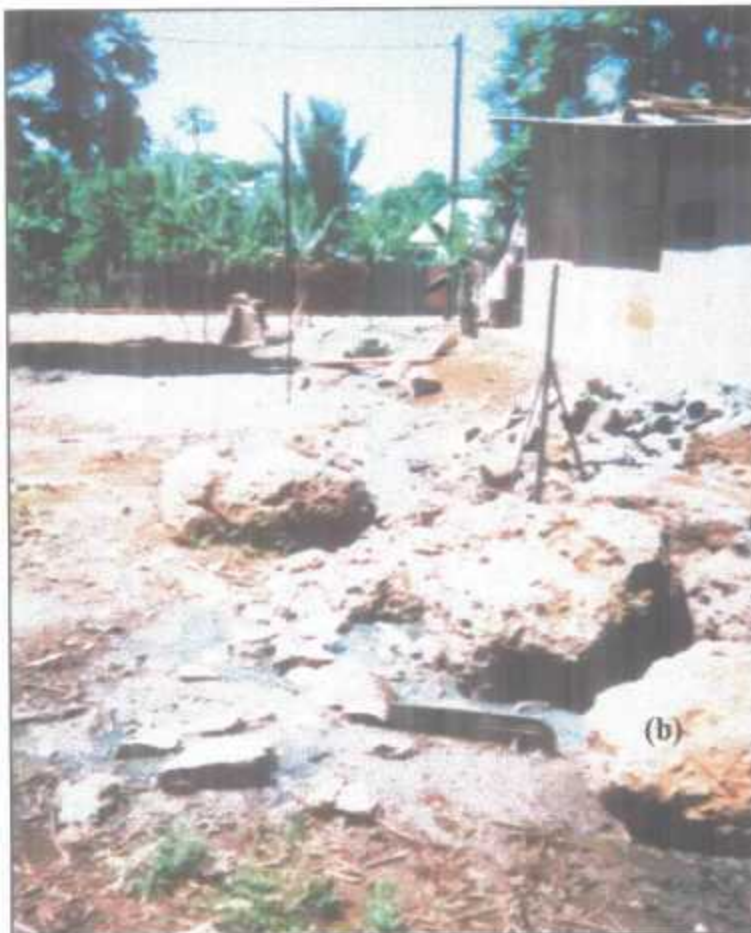
Figure 7 : (a) vue générale de la source Massimoni dans sa partie aval ; (b) zone d'évacuation du trop-plein du bassin (septembre 2000).

Compte tenu de la pente sur le site, des travaux de recaptage seraient parfaitement réalisables (Figure 7).
