***Avis hydrogéologique sur des dossiers de demande  
de reconnaissance de l'état de catastrophe naturelle  
liée à une remontée de nappe phréatique -  
Communes de Corbeil-Essonne et Saint-Germain-  
lès-Arpajon (Essonnes)***

**novembre 2001  
BRGM/RP-50876-FR**

**F. Girault  
avec la collaboration de  
J.F. Vernoux**

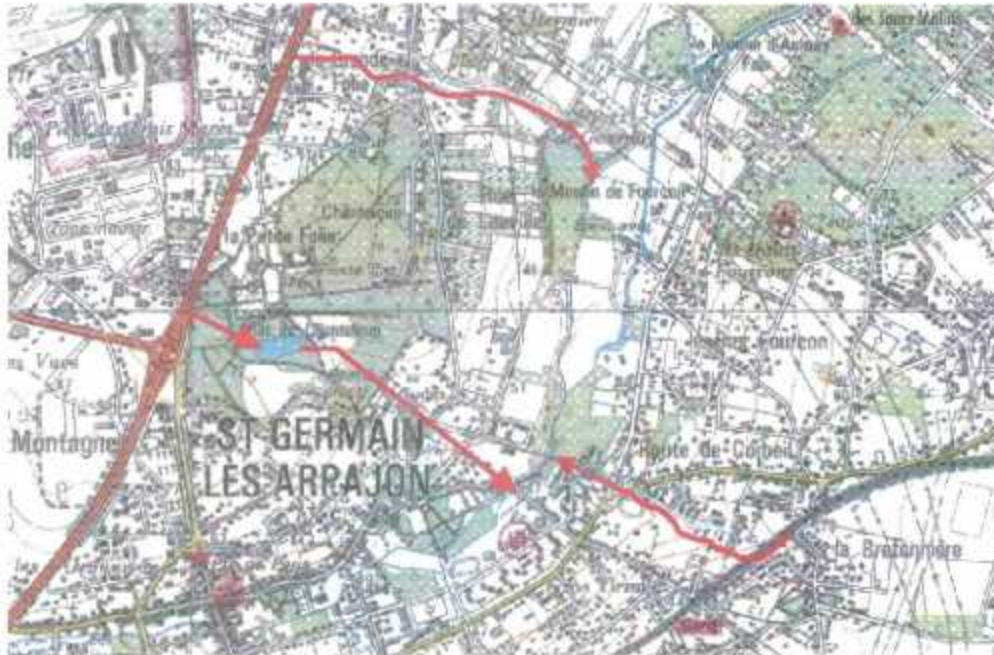
**Figure 2 - Localisation des zones inondées sur la commune de St-Germain-lès-Arpajon**

Les flèches rouges indiquent le lit des rus qui ont débordé avant de se jeter dans l'Orge.

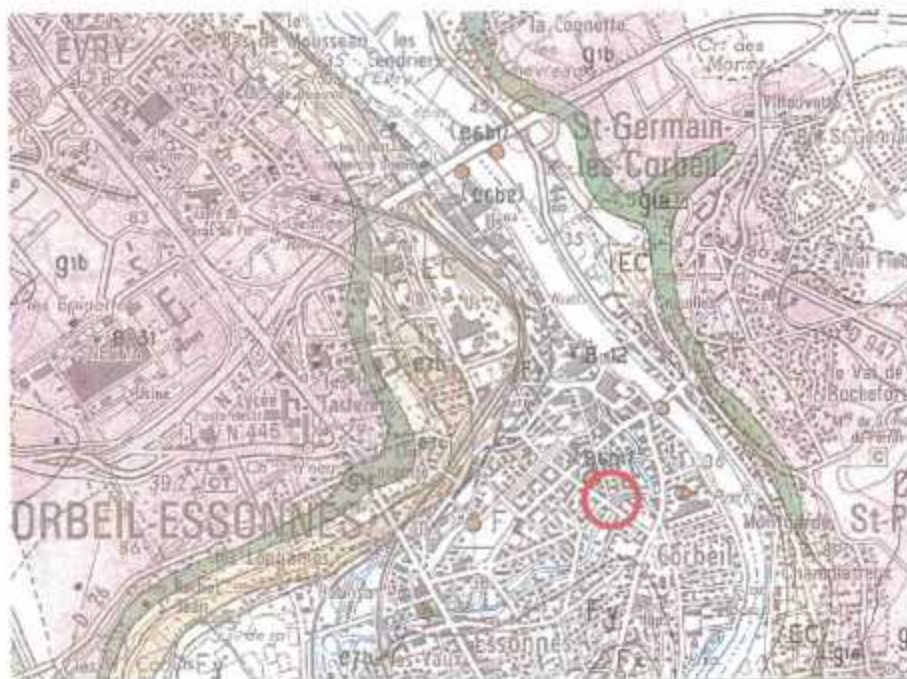
Figure 4 - Contexte géologique du secteur de Corbeil-Essonnes

D'après la carte géologique au 1/50.000 (coupure 219 – Corbeil, figure 4), la zone inondée sur la commune de Corbeil-Essonnes se trouve sur des Alluvions dites modernes (Fz) dans lesquelles circule la nappe des alluvions de la Seine surmontant la nappe du Calcaire de Saint-Ouen. La nappe alluviale est en relation hydraulique directe avec la Seine.

Les informations de la Banque des données du sous-sol indiquent dans le secteur inondé la présence de 8 m d'alluvions surmontant le calcaire de Saint-Ouen marneux à son sommet (sondage 02198X0035, situé avenue du président Carnot). L'eau a été rencontrée à 2.6 m de profondeur le 4 juin 1966.

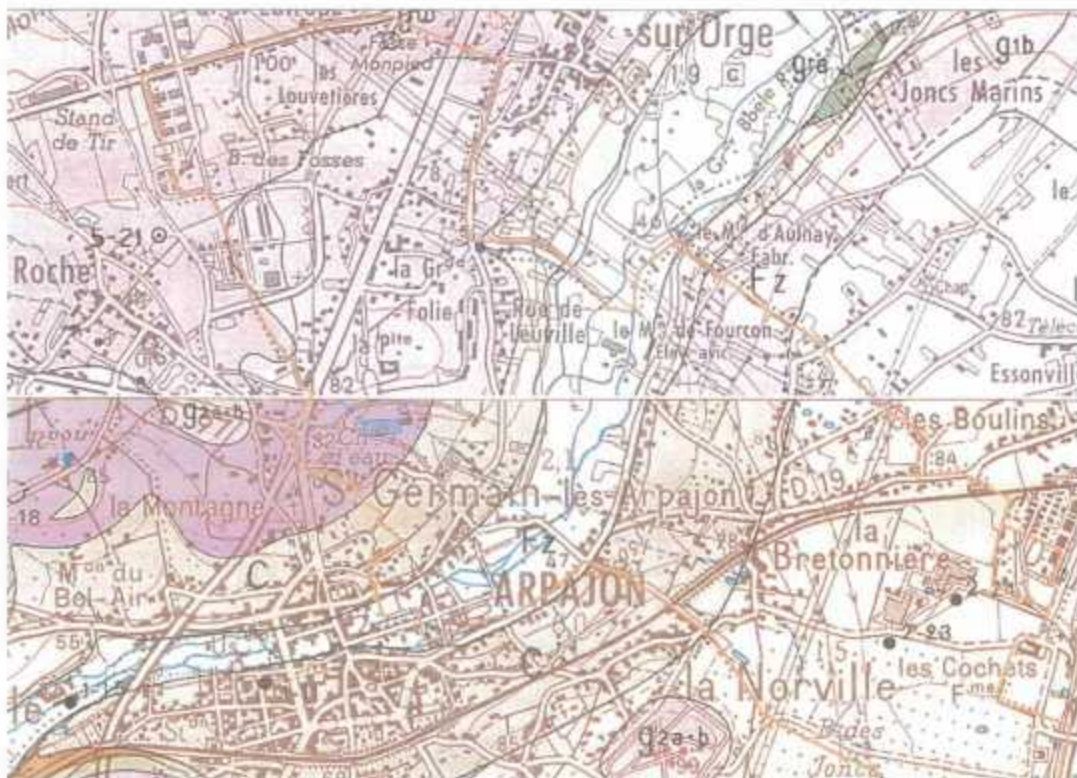
**Figure 5 – Contexte géologique du secteur de Saint-Germain-lès-Arpajon**

Les indications fournies par la carte géologique montrent que Saint-Germain-lès-Arpajon, située dans la vallée de l'Orge, est construite sur des colluvions ayant pour soubassement les calcaires et argiles à Meulière de Brie (formation du Stampien inférieur, ou Sannoisien) et les marnes vertes et supragypseuses (Sannoisien- Ludien). Le Calcaire de Brie est surmonté en plateau par les Sables de Fontainebleau. C'est la nappe des Sables de Fontainebleau et du Calcaire de Brie qui constitue la nappe phréatique principale. La nappe a son exutoire au contact des marnes vertes et supragypseuses et alimente ainsi des sources et des rus qui se jettent dans l'Orge. La nappe peut également être directement en relation avec les alluvions de l'Orge.
