***Inondations survenues en novembre et décembre 2000
en Charente-Maritime dans les communes de :***

***Saint-Clément des Baleines,
Saint-Pierre d'Oléron,
La Tremblade,
La Rochelle,
Brives sur Charente,
Puilboreau
L'Houmeau***

Appui aux Administrations

**Juillet 2001
BRGM/RP-51064-FR**

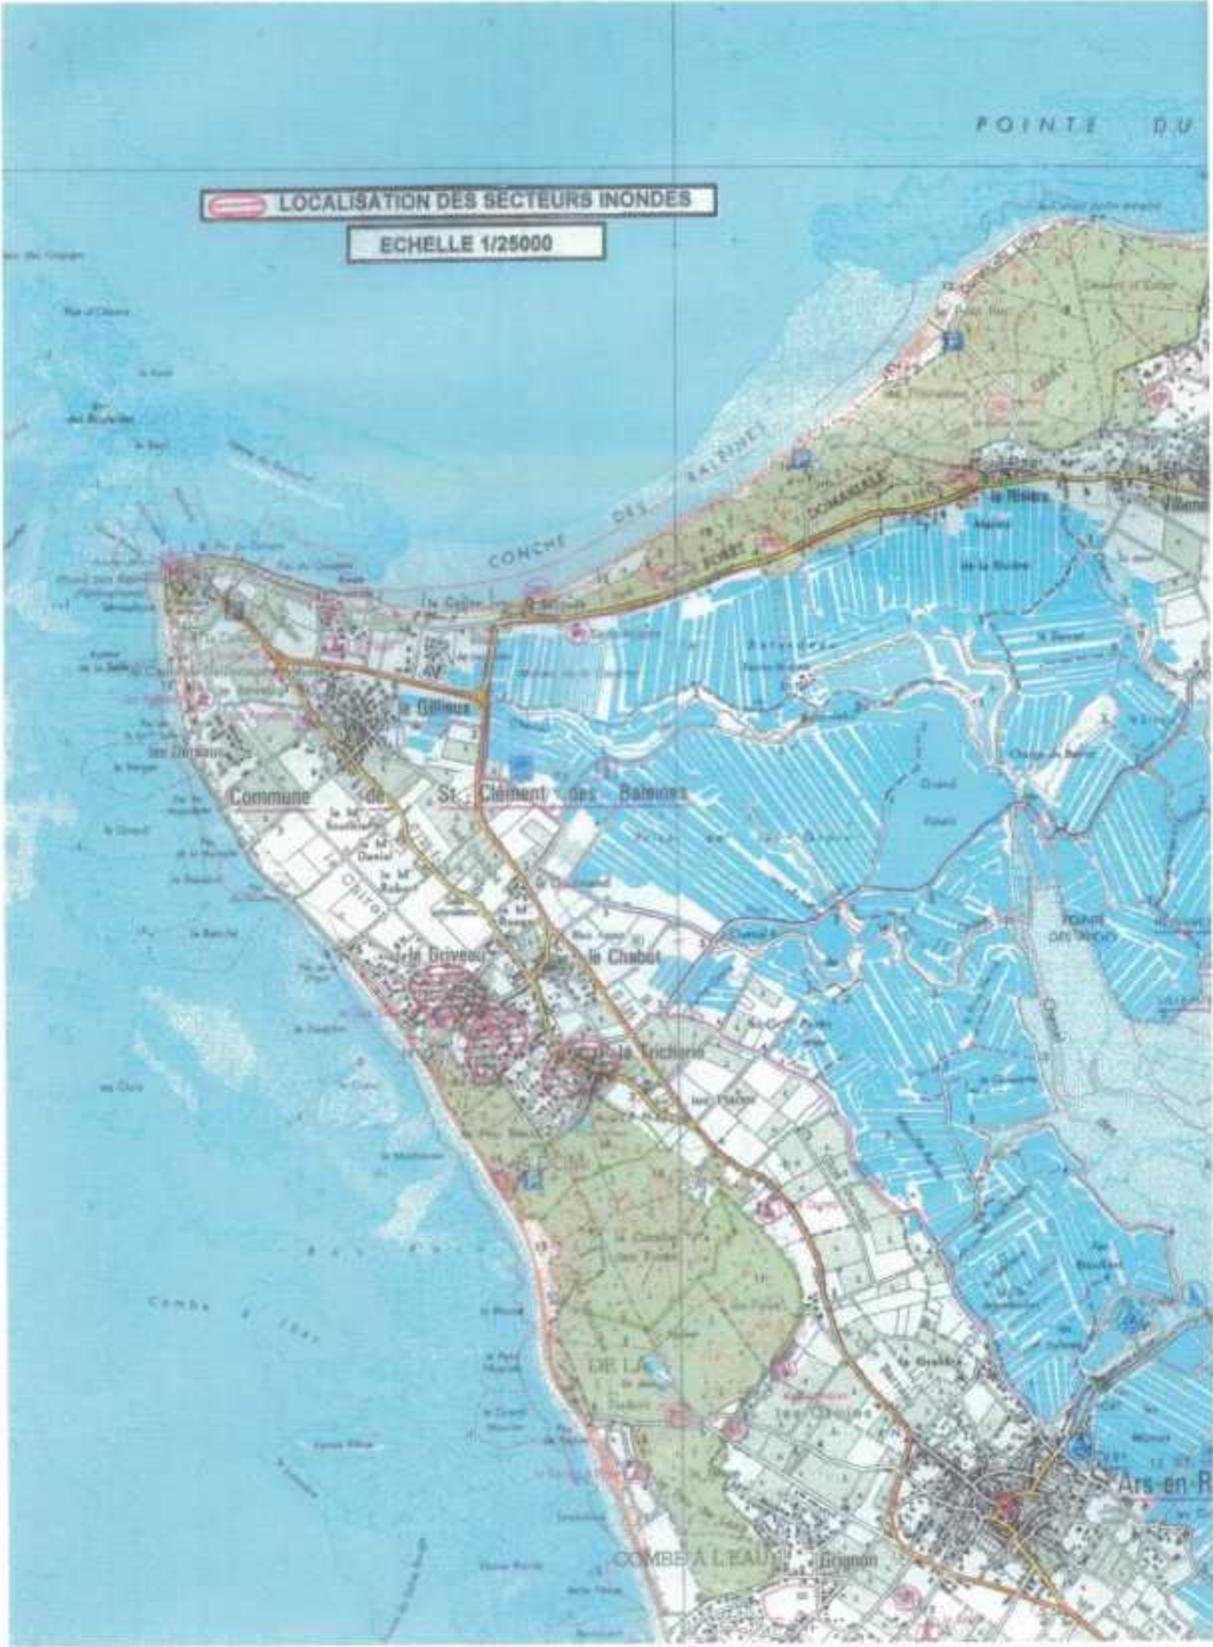
LOCALISATION DES SECTEURS INONDES

1.2. Localisation des inondations (cf. annexe 1)

D'après les renseignements recueillis auprès de la mairie, des inondations ont été constatées dans

- le secteur de Griveau ;
- le secteur de la Tricherie ;
- le secteur des Roussières.

Ces trois secteurs sont situés en agglomération, au Sud de la commune, à des altitudes comprises entre 2 et 4 mètres, au-dessus du niveau marin.

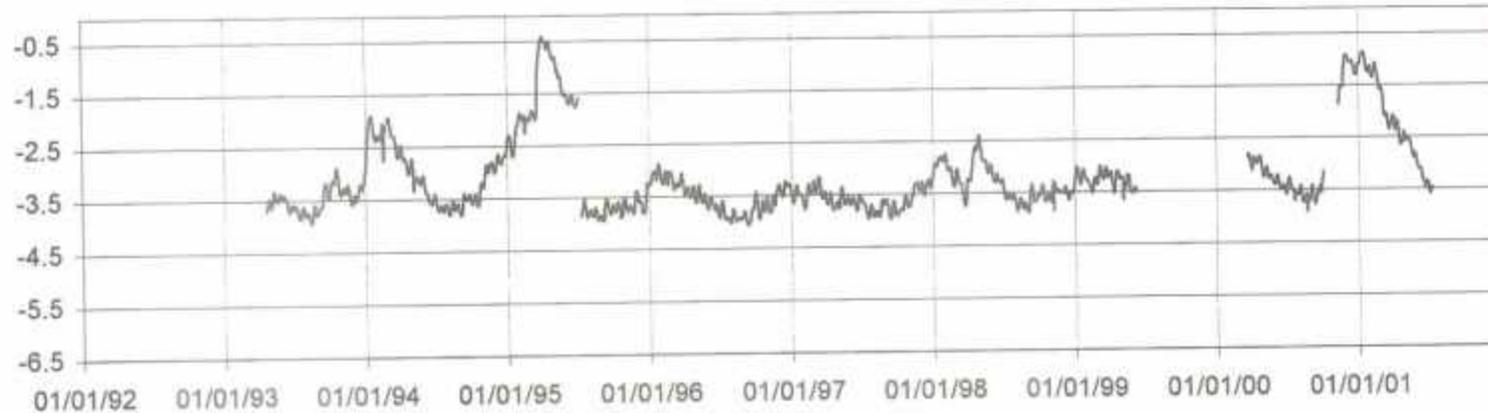
PIEZOMETRE DE BOIS-PLAGE-EN-RE Chronique piézométrique

Les variations de niveaux de cette nappe sont enregistrées par le Conseil Régional sur un piézomètre situé à Bois-Plage en Ré (cf. annexe 1).

Ces enregistrements montrent des variations annuelles maximales de 3 mètres.

Pour la période considérée (7 et 8 novembre 2000), les niveaux font partie des plus hauts, enregistrés depuis 1995, supérieurs de 2 mètres aux niveaux de ces cinq dernières années.

Début novembre, date des inondations, le niveau de cette nappe est le plus élevé enregistré depuis 1995, supérieur de 2 mètres aux niveaux observés ces cinq dernières années. A la Tricherie, le niveau de la nappe était artésien. La cote piézométrique, s'établissait alors entre 2,5 et 3 mètres au-dessus du niveau marin.

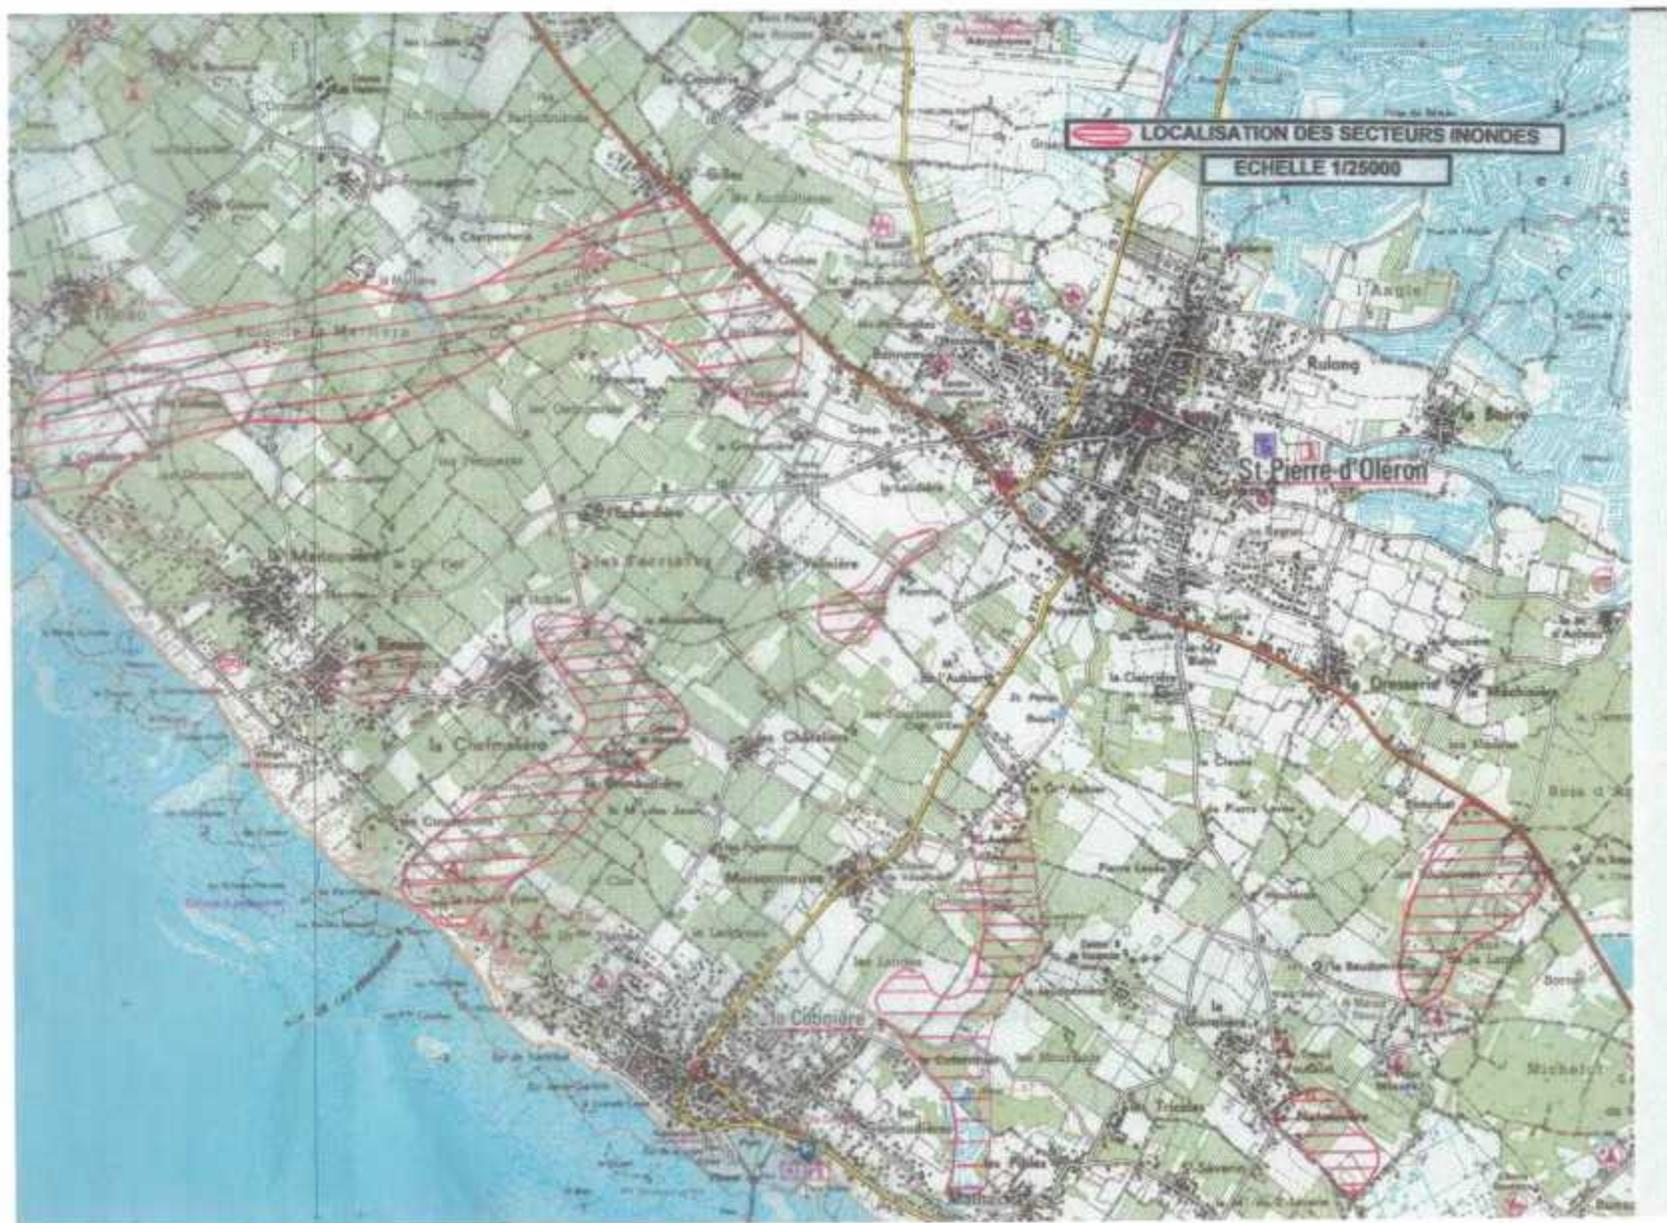
*Annexe 2
Commune de Saint-Pierre d'Oléron*

2.2. Localisation des zones inondées (cf. annexe 2)

Les inondations, selon les informations recueillies en mairie, ont eu lieu, dans les secteurs suivants :

- le Marais doux
- Matha
- La Fauche-Prère
- Perrofin
- L'Ileau
- La Fromageris

Tous ces secteurs sont localisés dans des points bas, dans l'axe de petits vallons.

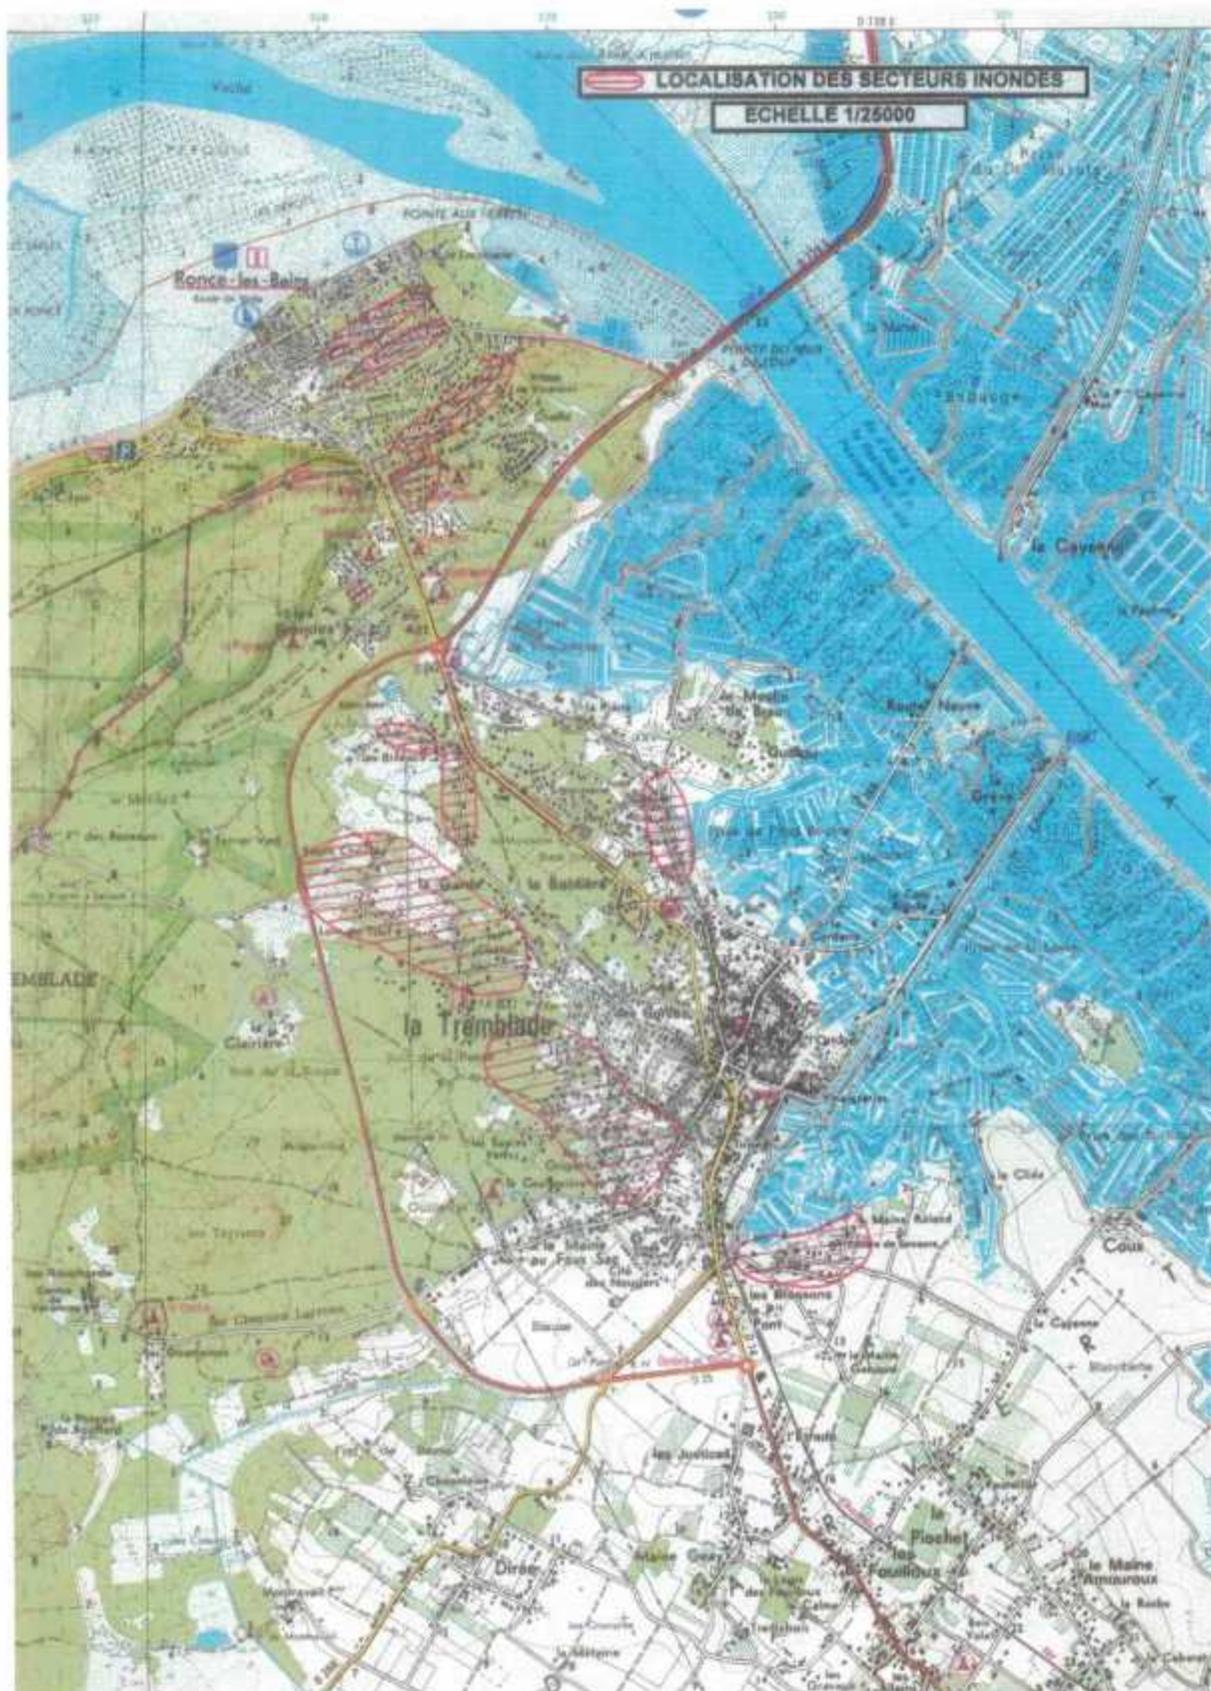
Annexe 3
Commune de La Tremblade – Ronce les Bains

3.2. Localisation des zones inondées (cf. annexe 3)

D'après les renseignements fournis en mairie, les inondations ont eu lieu en de nombreux endroits, notamment dans le bourg de Ronce les Bains, à l'Est de la D 25 dans les avenues de Beaupréau, de Saintonge, et des Erables, ainsi qu'à l'Ouest de la Tremblade dans les rues de la Garde, des Roseaux, rue Benjamin Delessert et la Noue.

Pour la plupart ces secteurs sont situés dans des points bas à des altitudes inférieures à 5 mètres au-dessus du niveau marin.

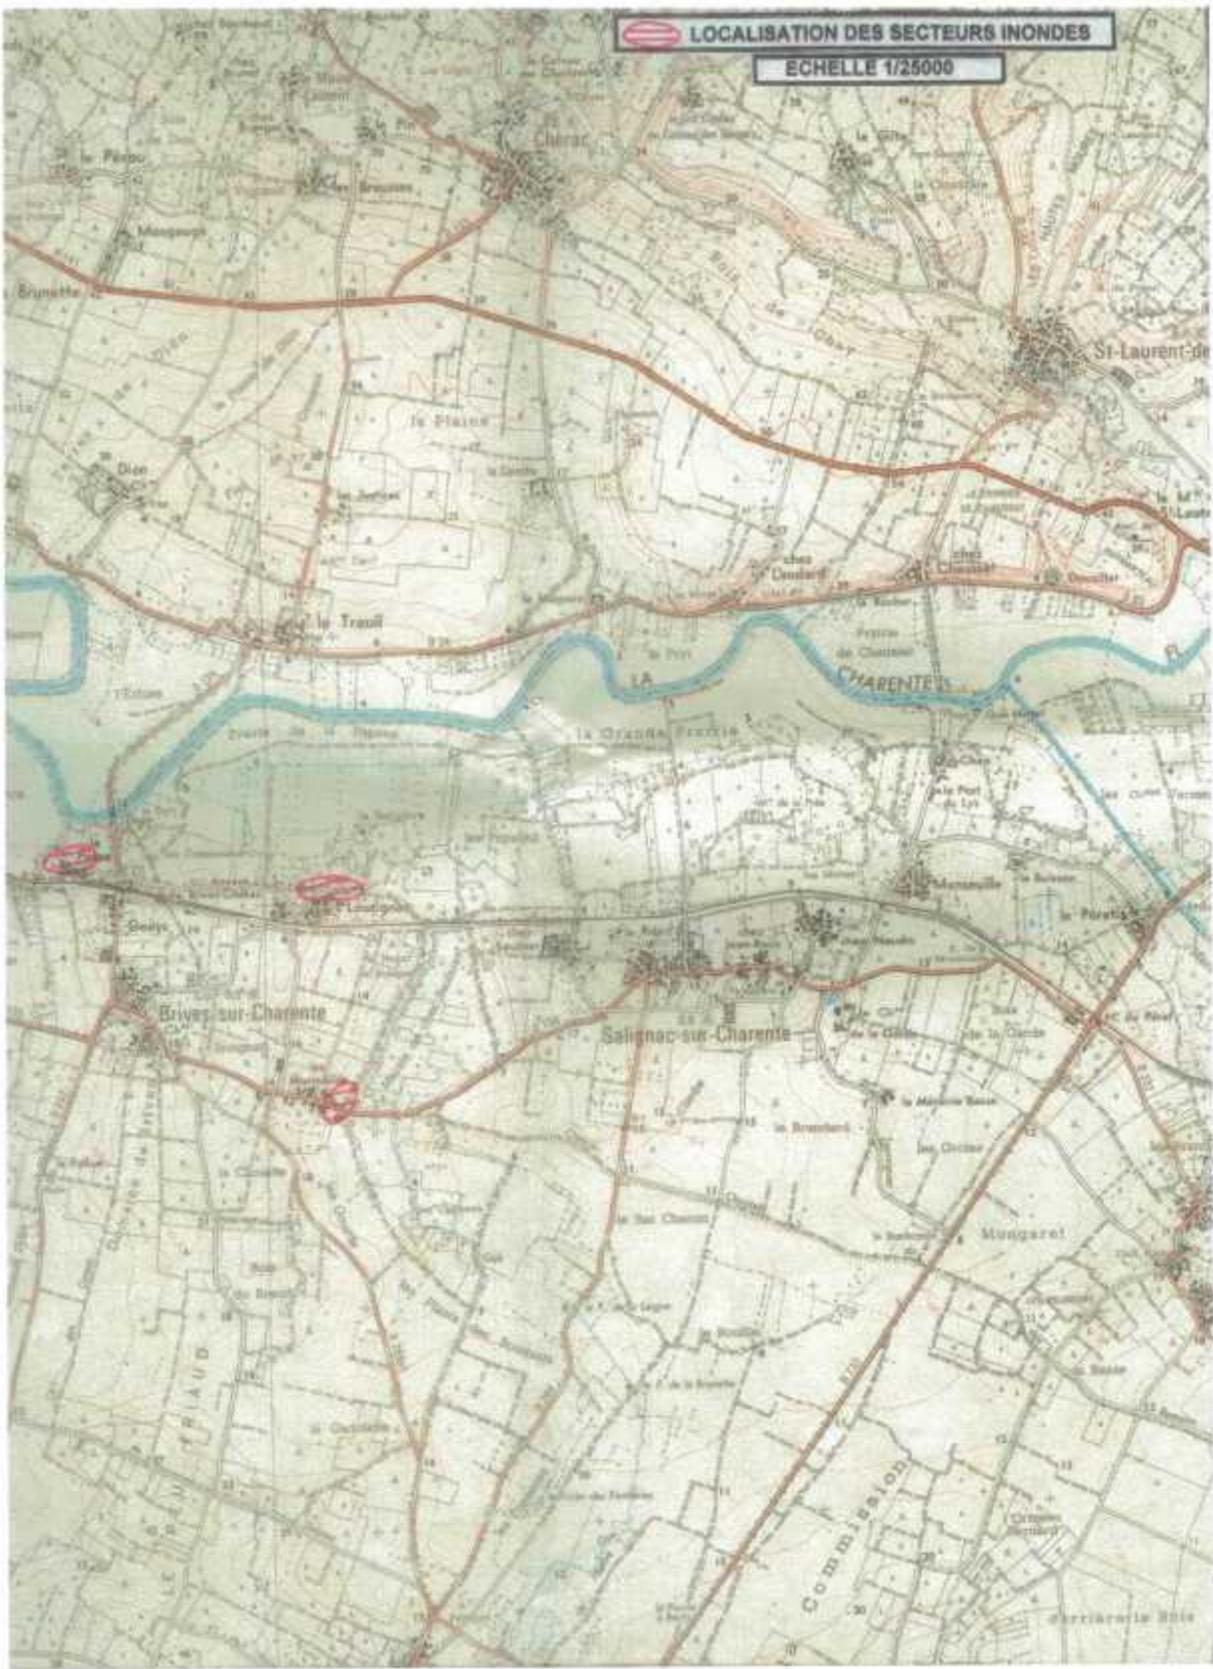
LOCALISATION DES SECTEURS INONDES

5.2 Localisation des secteurs inondés (cf. annexe 5)

Les trois secteurs inondés sont localisés dans des points bas à des cotes comprises entre 5 et 7 mètres : il s'agit des lieu-dit « La Fosse » et « Louzignac » construits en limite de la vallée de la Charente et des « Morinauds » situés en bordure du vallon du Gua.

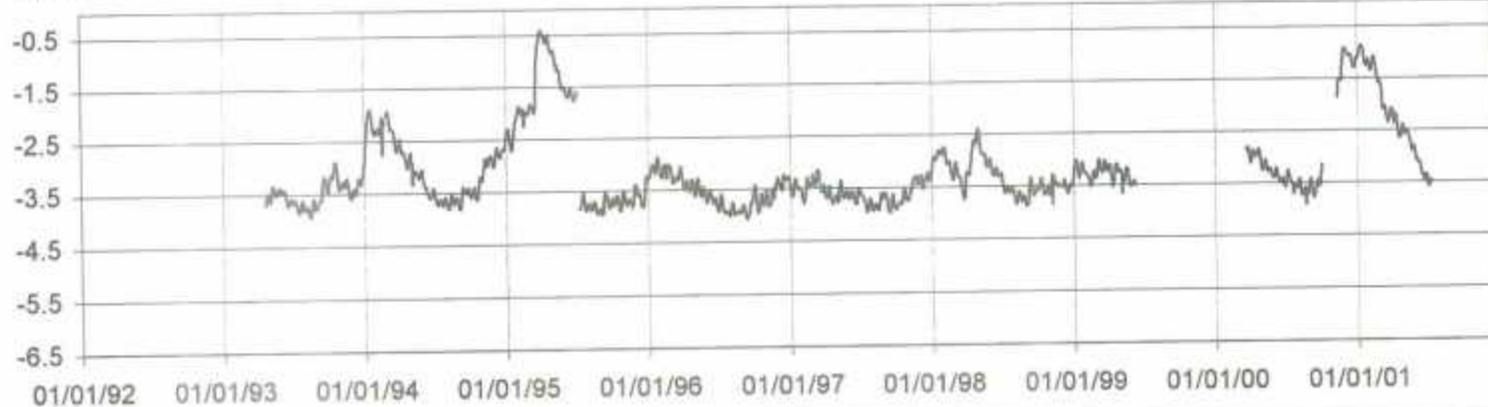
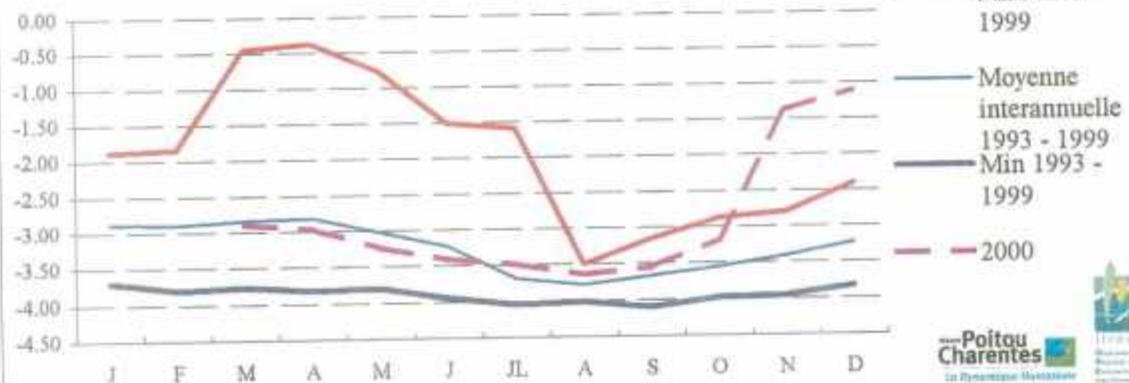
PIEZOMETRE DE BOIS-PLAGE-EN-RE Chronique piézométrique

Profil 2000/courbes enveloppe des maxima et minima inter-annuels enregistrés

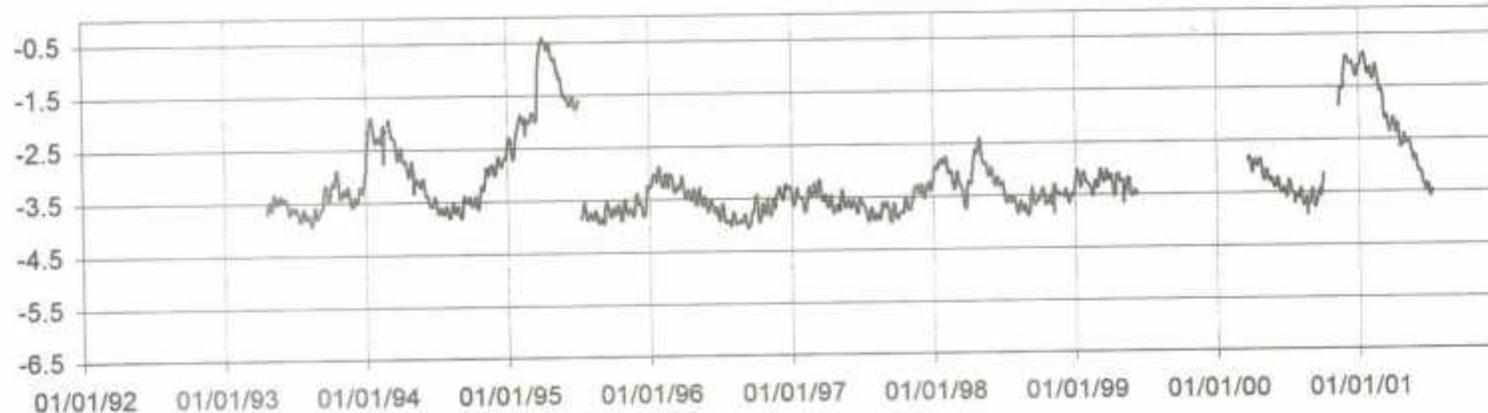
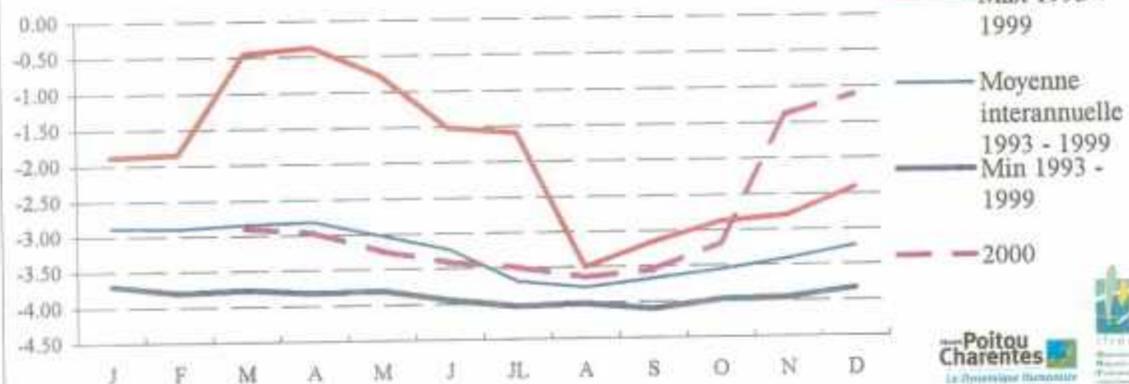
PIEZOMETRE DE BOIS-PLAGE-EN-RE Chronique piézométrique

Profil 2000/courbes enveloppe des maxima et minima inter-annuels enregistrés
