**Evolution de la rive gauche de la Garonne à la hauteur du village
de Le Fauga (31) : expertise de l'effondrement de la falaise**

Etude réalisée dans le cadre des opérations du Service Public du BRGM 2001-PIR121

BRGM/RP-51139-FR

Effondrement de la falaise de LE FAUGA

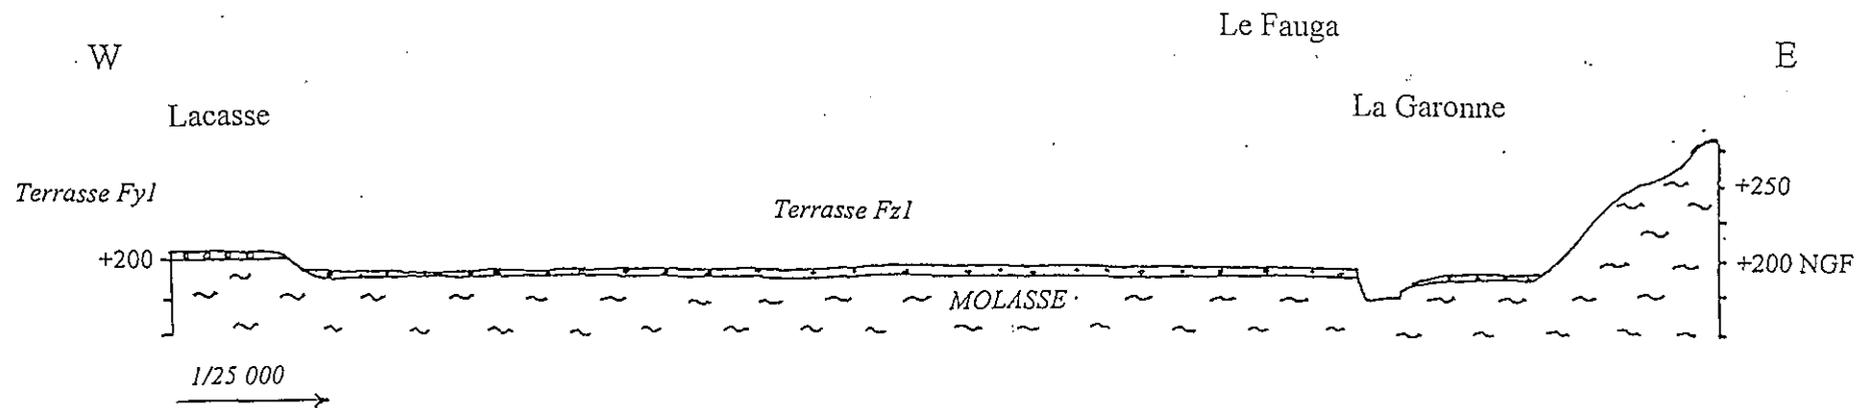
FIGURE 2 : COUPE TRANSVERSALE DU LIT MAJEUR DE LA GARONNE

Les différentes terrasses constituant la plaine du Fauga (fig.2) présentent en général deux épisodes superposés :

- à la base un niveau érosif grossier où se sont déposés galets, graviers et sables,
- au sommet des venues plus fines, limoneuses.

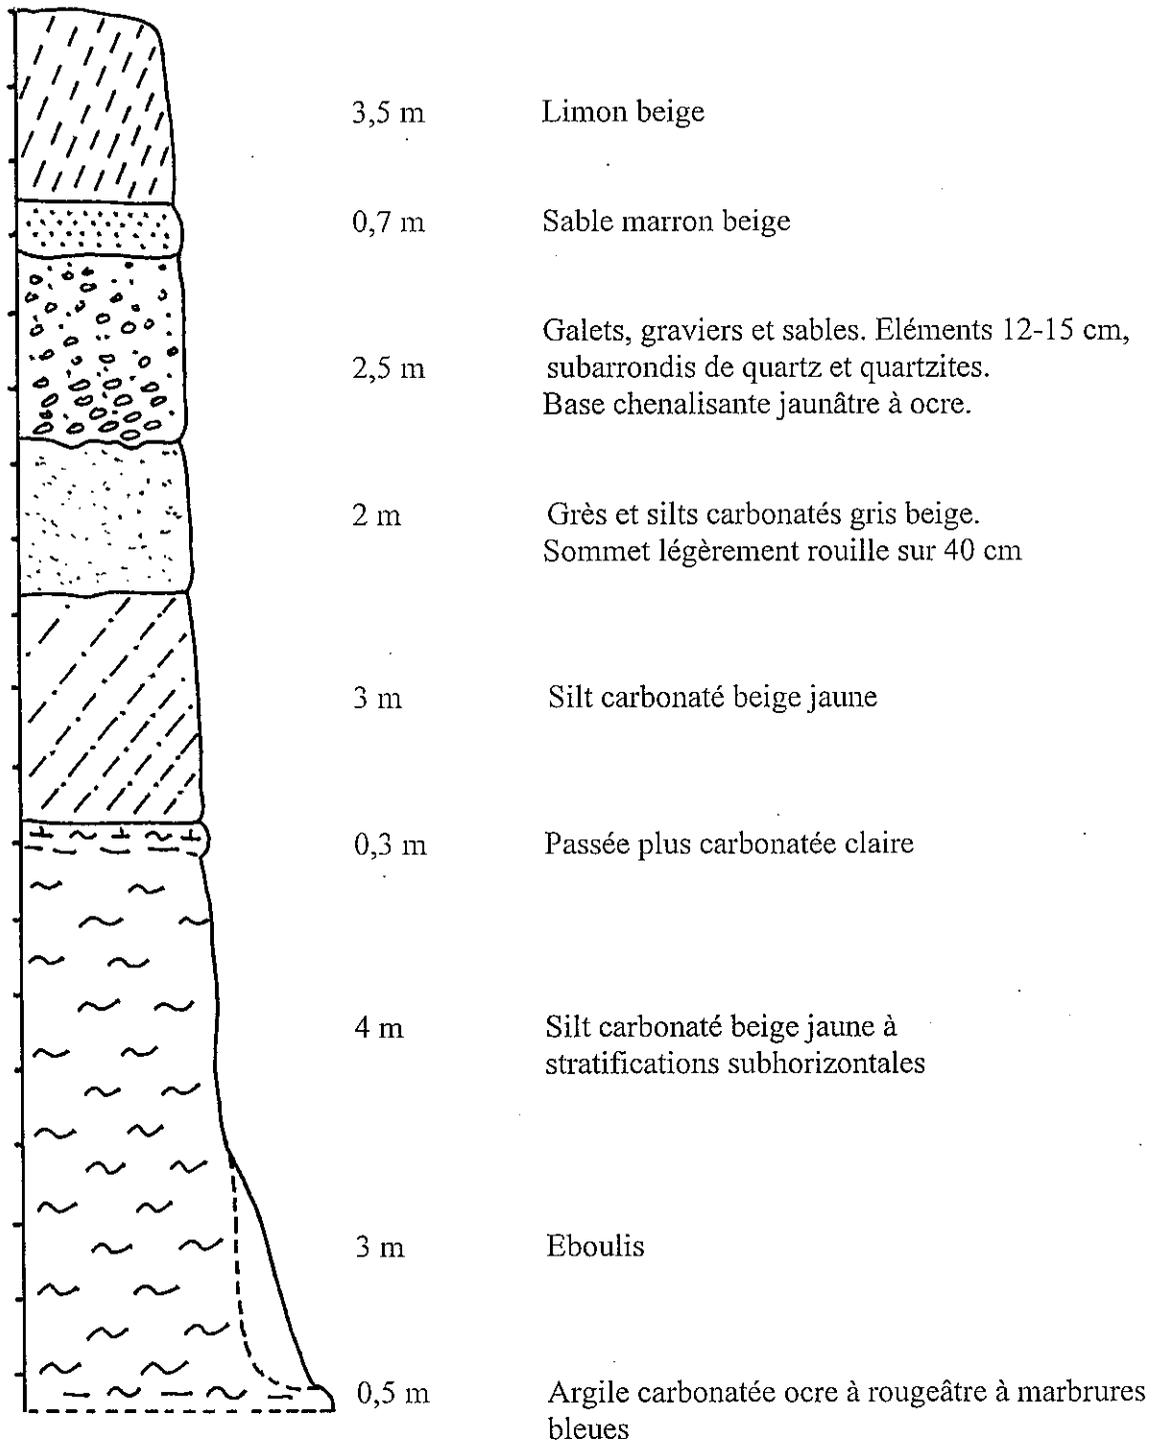
FIGURE 3 : COUPE GEOLOGIQUE DES TERRAINS AFFECTES

- Les terrains alluviaux : Les constructions sont édifiées sur la terrasse alluviale Fz1 (Cf carte géologique Muret 1009). Ces dépôts appartiennent au Würm terminal (Quaternaire récent) comme l'atteste la découverte en 1854 par J.Noulet dans les gravières de Capens (2km au Sud), des restes fossilisés d'un *Elephas primegenius*. Le levé d'une coupe de la falaise (fig.3) montre que ces horizons peuvent se décomposer de bas en haut en :

- 2,5m Sable, graviers et galets. Les éléments (quartz et quartzite) de 12 à 15cm sont subarrondis. La base est chenalisante jaunâtre à rougeâtre.
- 0,7m Sable marron beige à base bouillante.
- 3,5m Limon beige.

- Les sédiments molassiques : le substratum supportant la terrasse décrite plus haut est formé par de la molasse. Ces niveaux se positionnent stratigraphiquement à proximité de la limite Oligocène à Miocène. La coupe établie dans la partie rafraîchie par l'effondrement, montre des dépôts en couches métriques sub-horizontales de silts carbonatés beige à jaunâtre avec une passée de 0,3 à 0,8m plus claire carbonatée (voir fig.3) La couche sommitale est constituée sur 2m par des grés carbonatés tendres. Le contact avec la terrasse comporte une altération oxydée rouille sur environ 40cm. Les éboulis couvrent le pied de la falaise, mais déblayés par la Garonne ils laissent apparaître une argile carbonatée ocre à rougeâtre comportant des marbrures bleues sur environ 0,5m.

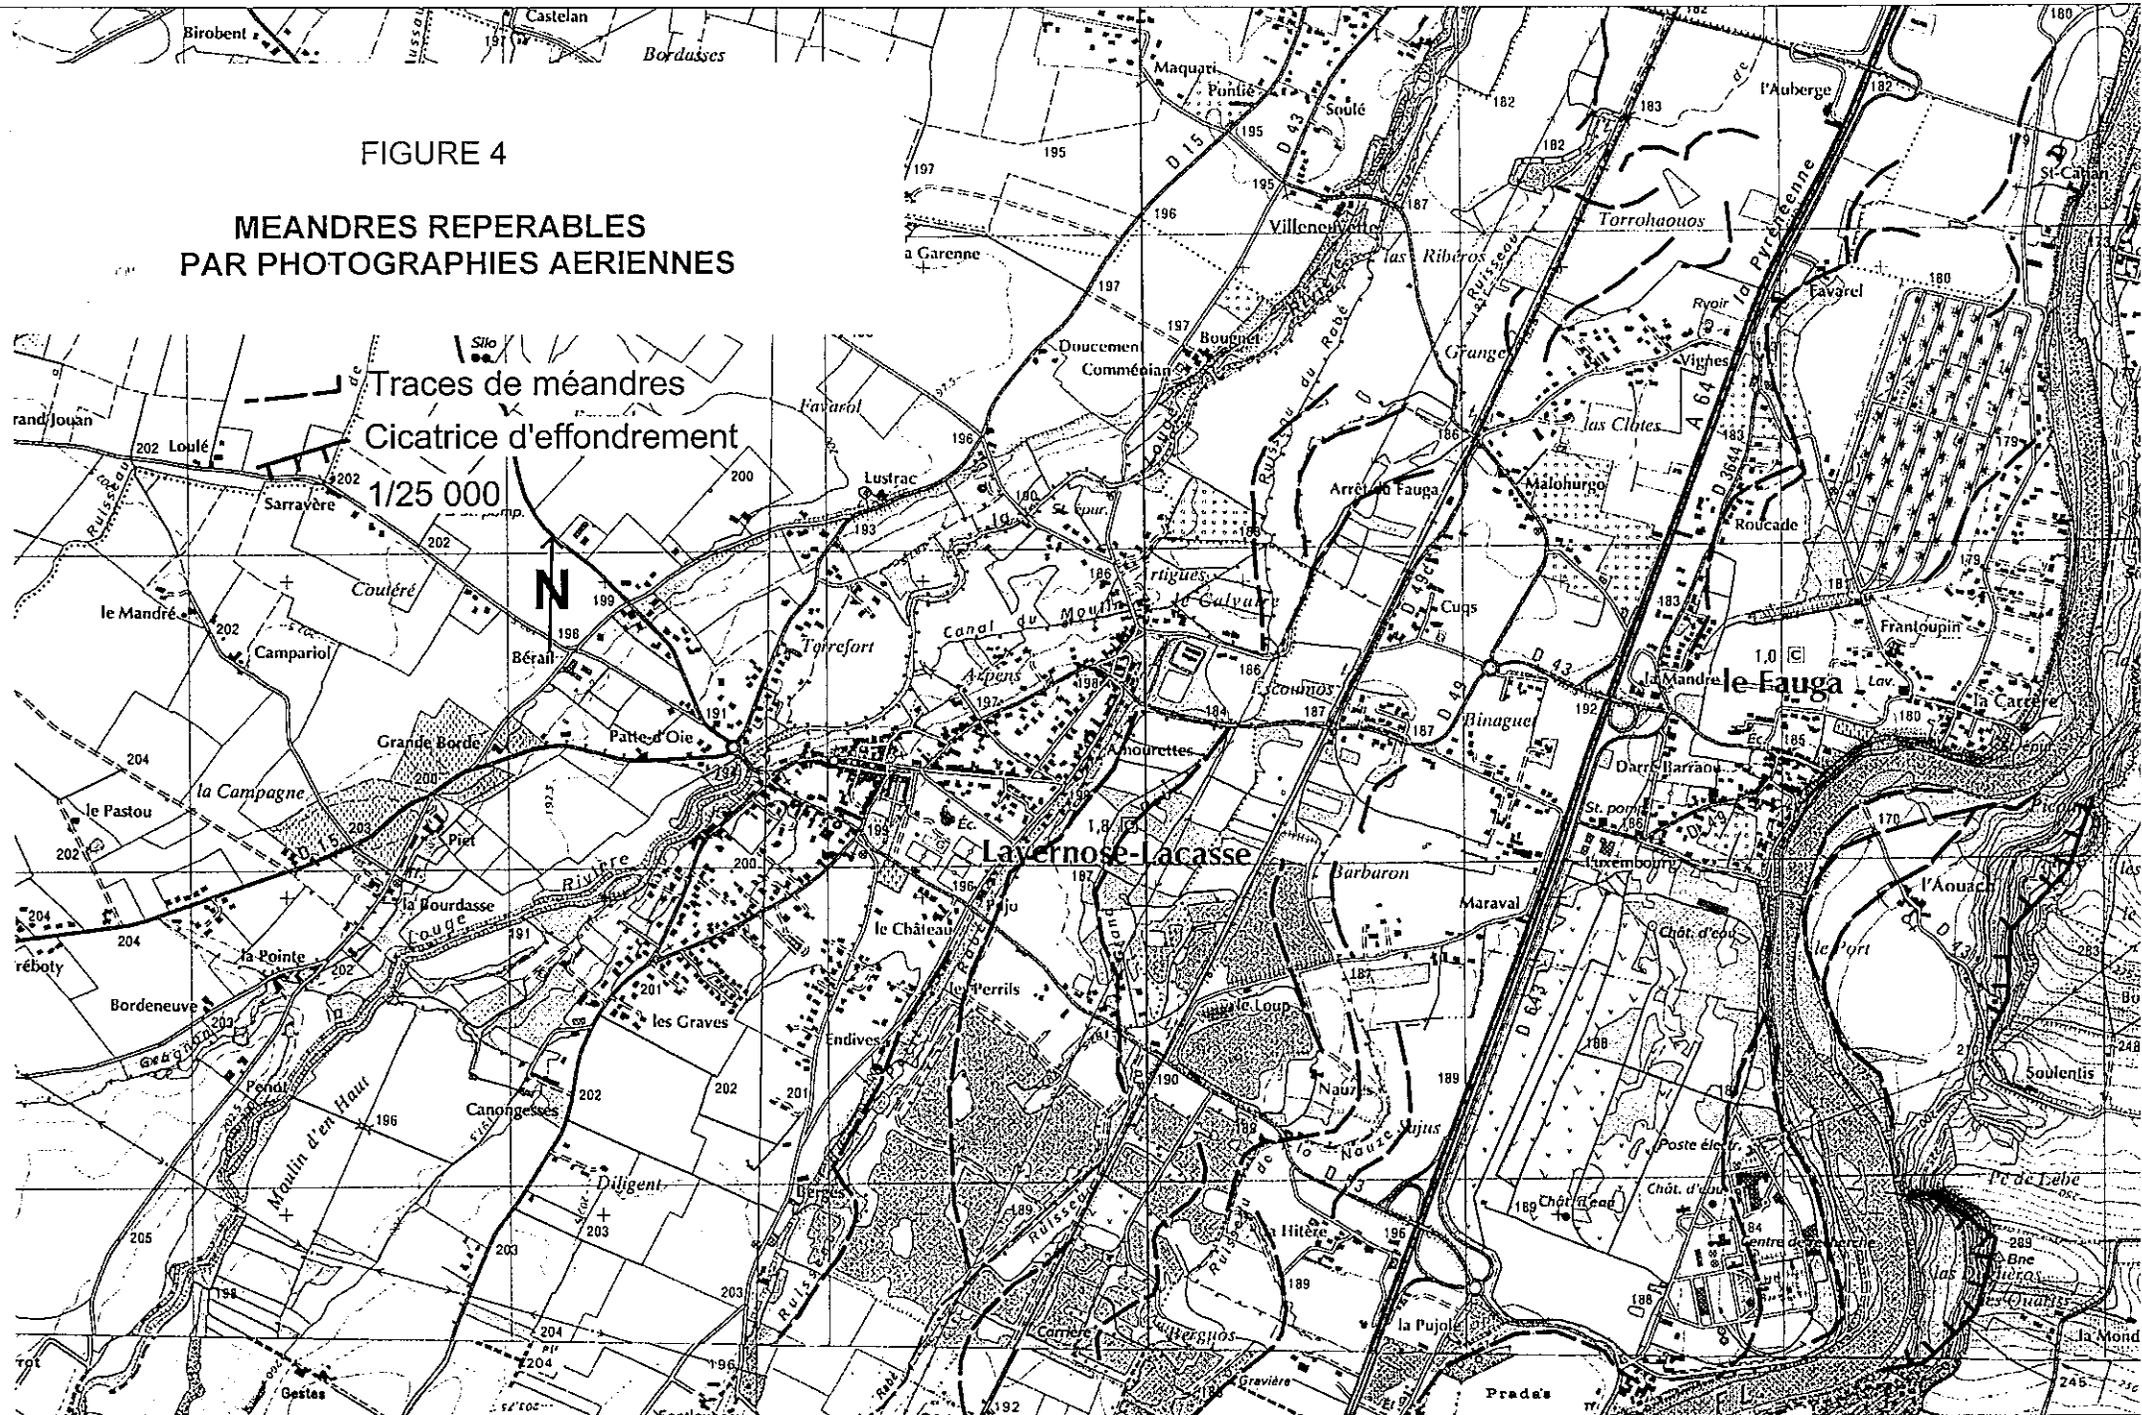
FIGURE 4

L'analyse stéréoscopique des photos aériennes de la mission IGN de 1954 permet de déceler des méandres fossiles dans la terrasse alluviale Fz1 (fig.4), ainsi que des dépôts d'accrétion récents sur la partie convexe du méandre, à l'Est (rive opposée au quartier La Carrère). Les divagations du lit de la Garonne revêtent un caractère continu depuis au moins 20 000 ans dans cette région. Ces déplacements à long terme, sont liés au profil d'équilibre en long du cours du fleuve, tributaire des variations à grande échelle du niveau de la mer (on considère que lors d'une alternance glaciaire/interglaciaire la variation atteint 120m), mais aussi de la charge transportée, ainsi que du pouvoir érosif et de la nature du substratum. A court terme la Garonne érode sa rive convexe et engraisse sa rive concave (fig.6).

MEANDRES REPERABLES
PAR PHOTOGRAPHIES AERIENNES

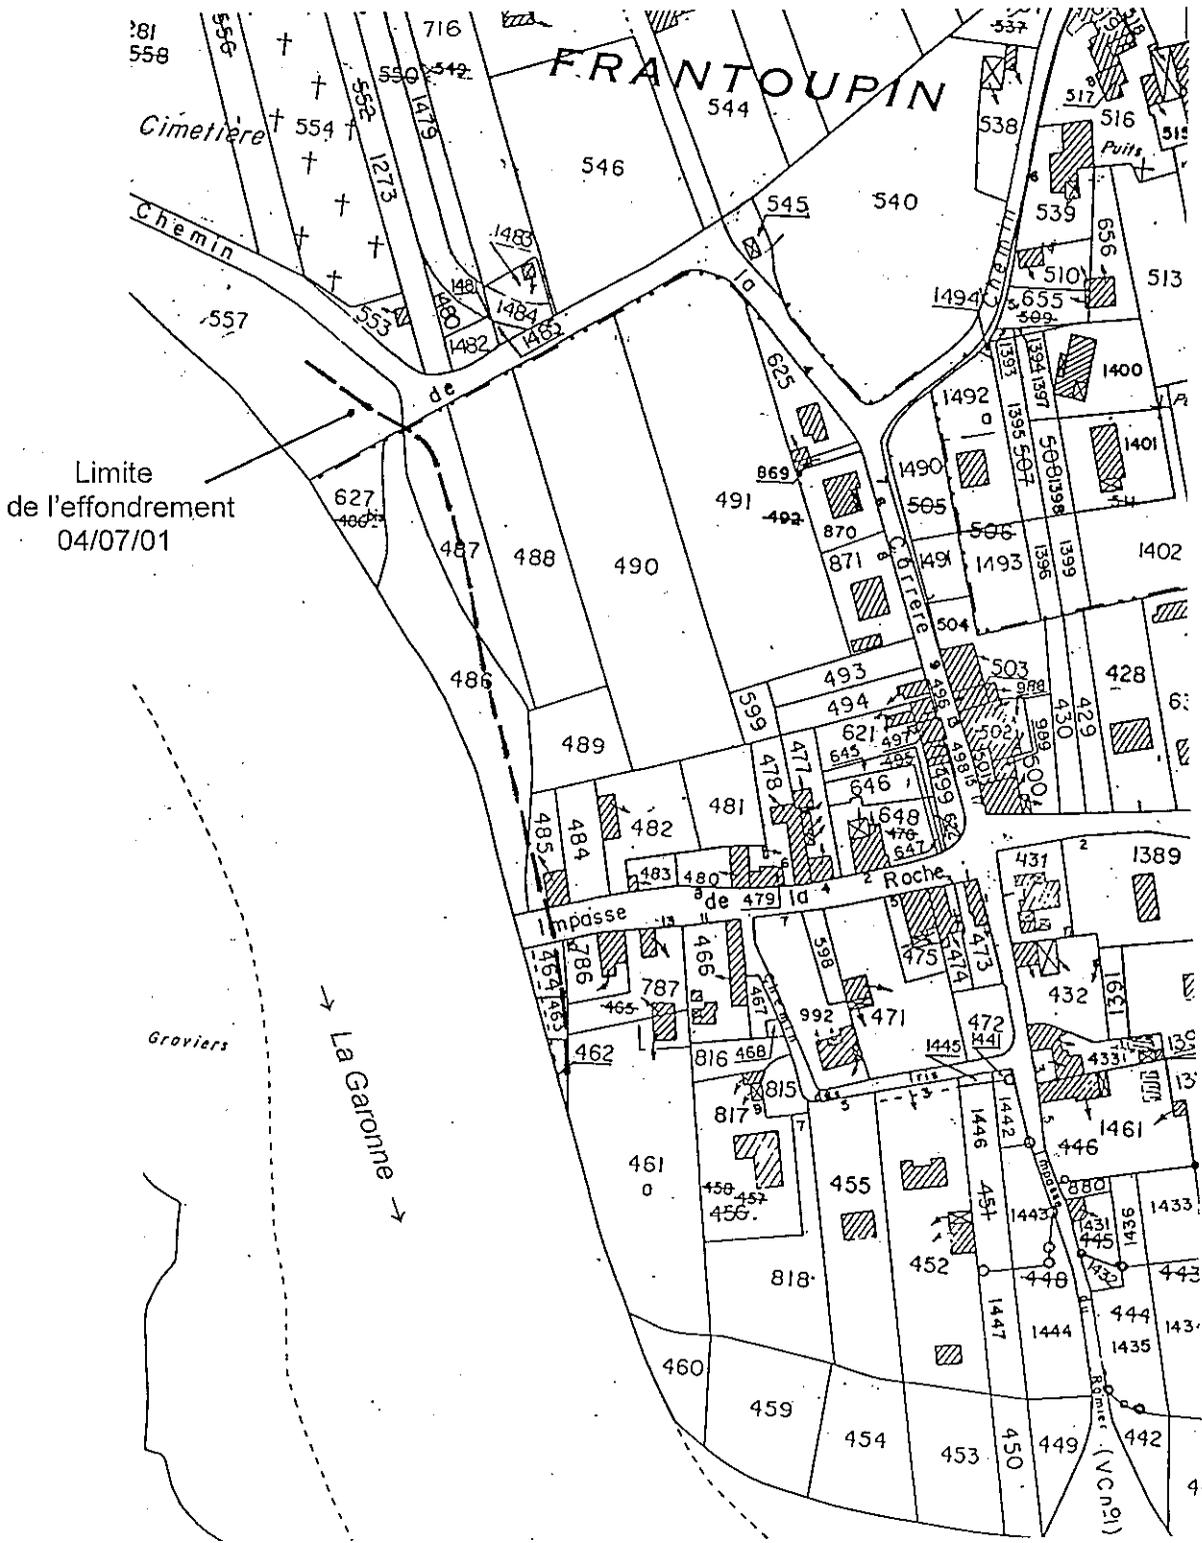
FIGURE 5

Une étude de la section B du cadastre datant de 1831, montre que les parcelles 627, 486, 557, 464 ont été amputées de 40m pour les plus affectées. Cette observation permet d'estimer une vitesse d'ablation moyenne de 0,2m/an depuis 1831 (fig.5), tout en gardant présent à l'esprit que ce phénomène est essentiellement cyclique, procédant par de brusques reprises d'activité. L'analyse des différentes missions aériennes disponibles dans la bibliothèque de l'IGN permettrait, à l'instar de l'étude réalisée sur la commune de Noé, d'approcher une chronologie du recul des falaises de l'Impasse de la Roche pour les 50 dernières années. Une étude chronologique systématique des méandres du cours de la Garonne permettrait probablement d'établir des relations entre phases d'éboulements, projet d'aménagements et conditions hydro-climatiques autorisant une approche prédictive.

MESURE DU REcul DE LA FALAISE
(selon plan cadastral 1839)

PLAN CADASTRAL

Extrait de la section B
Quartier La Carrière
D'après l'édition de 1839
1 : 2500

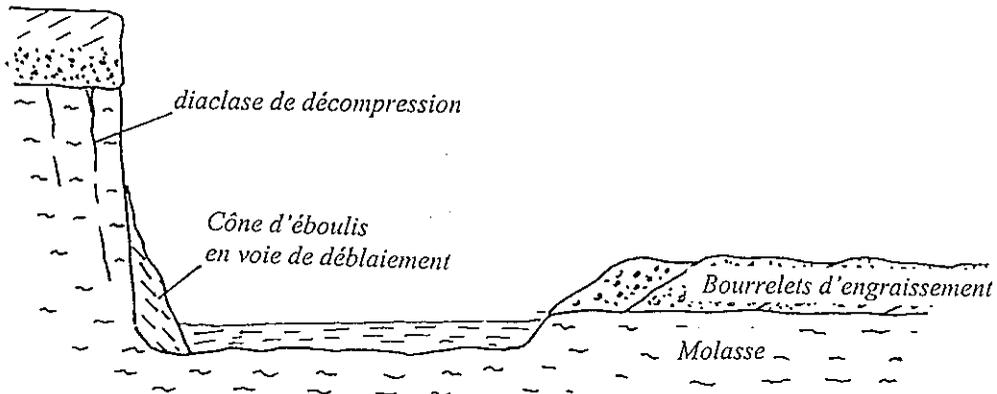
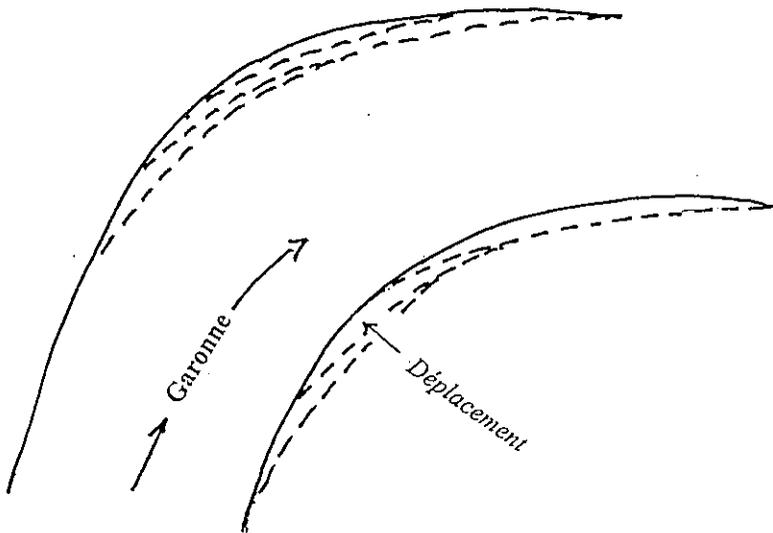
FIGURE 6

- La méandrisation : Les sinuosités arrondies que décrit le cours d'un fleuve dans sa plaine d'écoulement, déterminent une différenciation topographique des rives : en rives convexes où la pente est douce, remblayée par des dépôts alluvionnaires et en rives concaves, sapées à leurs bases par le courant qui génère des berges abruptes, taillées dans le substratum. Sous l'action du flux hydrique canalisé par l'encaissement du lit mineur, le méandre reste vivant et tend à migrer vers l'extérieur de la courbe, provoquant un recul par érosion de la rive concave et une avancée par dépôts de la rive convexe. De plus le pied de falaise est constitué d'éboulis qui se trouvent dans le lit mineur de la Garonne, donc susceptibles d'être déblayés rapidement. La mise en équilibre du profil en travers de la falaise, par accumulation des produits d'ablation en est rendu pratiquement impossible.

PHENOMENE D'ACCRETION-REGRESSION,
affectant une berge de rivière

Régression

Accrétion

Rive concave

Rive convexe

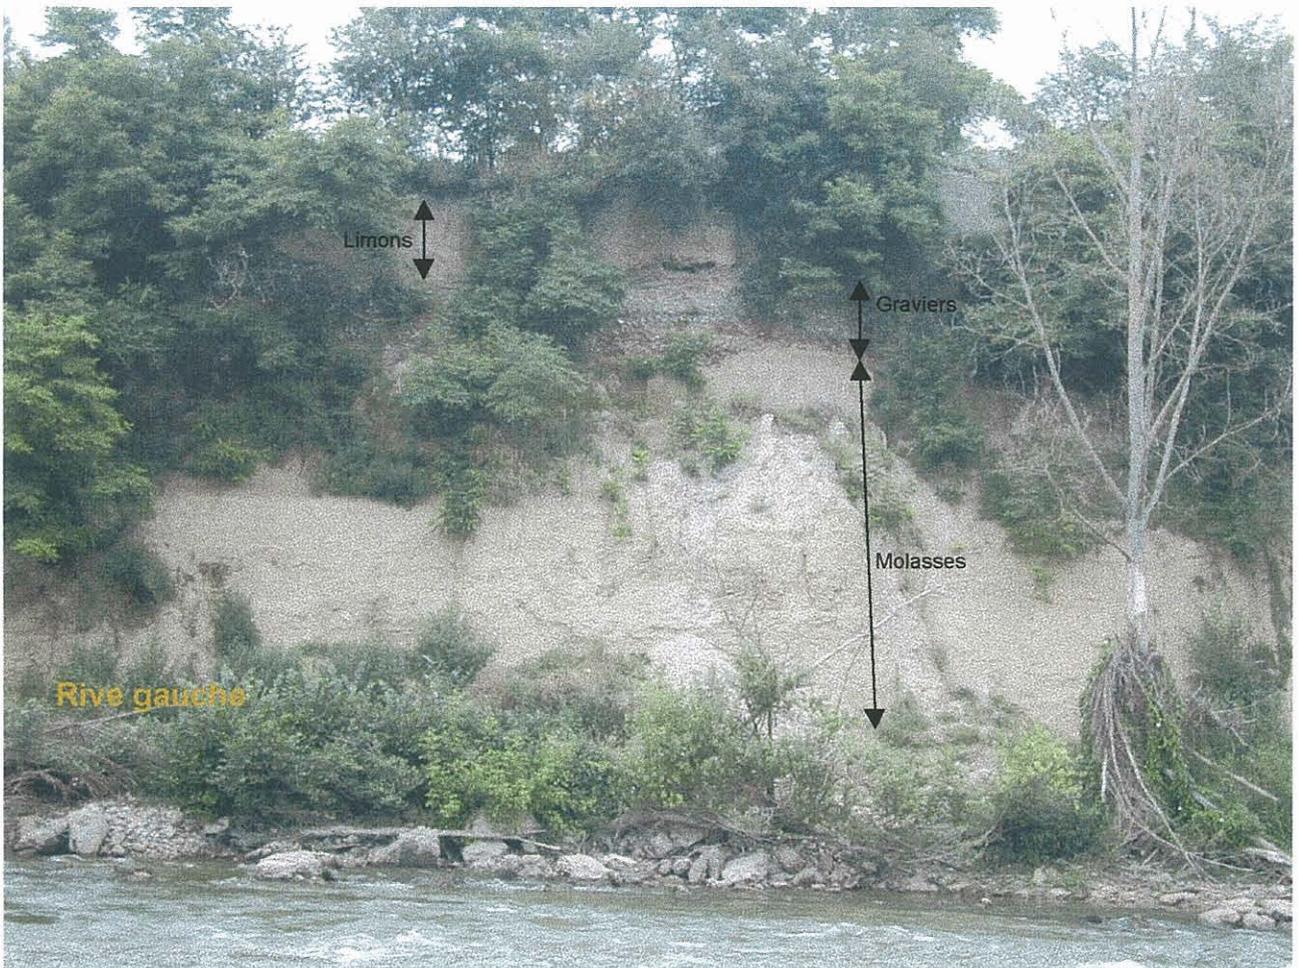
Photo 1

L'effondrement de terrain, à proximité sud de l'impasse de La Roche mobilise un pan de falaise sur une longueur estimée de 60m. Le résidu d'éboulis est encore visible en pied de falaise.

Les deux derniers glissements répertoriés ont eu lieu le 20 juin 2000 puis le 8 janvier 2001. L'ultime mouvement a ramené la crête de la falaise à 0,8m de la construction située sur la parcelle 485 de la section B du cadastre.

MOUVEMENT DE LA FALAISE, RIVE GAUCHE, LE FAUGA

Comme dans le cas de Noé, il est vraisemblable que la limitation du travail de sape du fleuve devrait permettre de ralentir le phénomène observé. De la même façon, la mise en place de structures de type gabion qui freinent le courant d'eau tout en minimisant les phénomènes d'affouillement devrait contribuer à stabiliser la falaise. Toutefois cette installation devrait faire l'objet d'un entretien rigoureux dans le temps pour garder son efficacité.

d'ampleur régionale, inéluctable à l'échelle humaine, lié à l'érosion des berges ou, au contraire à leur engraissement. La mise en place de structures de type gabion permettrait, de manière économiquement réaliste, de limiter cette érosion. La réalisation rapide de tels travaux permettrait de répondre ponctuellement à l'urgence de la situation.
